**Miljøovervåkning, strømundersøkelser,  
sedimentkartlegging og vurdering av  
sedimenttildekking - Fase 2 kartlegging  
ved U-864 høsten 2006.**

Tittel Miljøovervåkning, strømundersøkelser, sedimentkartlegging og vurdering av sedimenttildekking - Fase 2 kartlegging ved U-864 høsten 2006	Løpenr. (for bestilling) 5279/2006	Dato 01.12.2006
	Prosjektnr. Undernr. 26265	Sider Pris 52
Forfatter(e) Frode Uriansrud Jens Skei Tom Mortensen	Fagområde Miljøgifter	Distribusjon Ikke frigitt 2014 - sperring opphevet
	Geografisk område Hordaland	Trykket NIVA

Oppdragsgiver(e) Geoconsult	Oppdragsreferanse Knut Fjeld
--------------------------------	---------------------------------

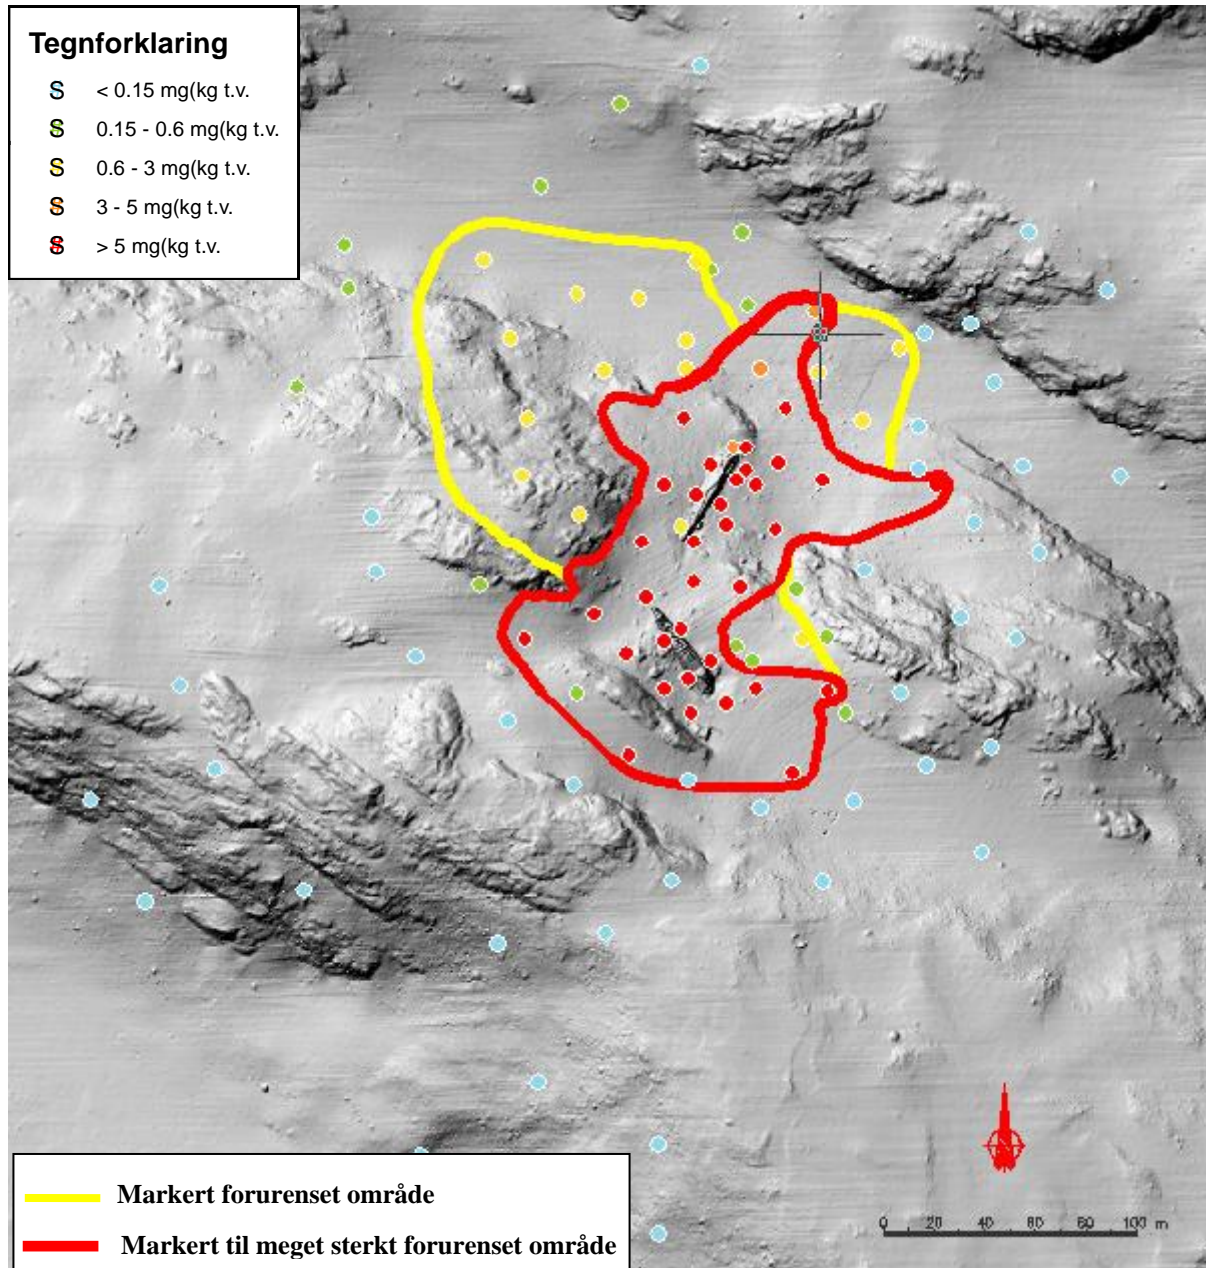
Undersøkelsene for å avgrense det forurensete området viste at arealet som er markert til meget sterkt forurenset (tilstandsklasse III – V) rundt vraket av U-864 er ca. 30.000 m<sup>2</sup> stort. Leiremassene i bunn av mudringshullet og nær kjølen på akterseksjonen er lite til ubetydelig forurenset (Tilstandsklasse I).

**Figur 5.** Kvikksølvkonsentrasjonen (tot-Hg) i overflatesedimentene (0-2 cm) nær vraket av U-864. Prøvene er klassifisert etter SFTs klassifiseringsystem (Molvær et al. 1997). Kartet laget av NIVA og Geoconsult.

Det anbefales å dekke til de sedimentene som er mest forurenset, mens mudring må begrenses til det som er nødvendig for å komme til vraket for inspeksjon og eventuelt uthenting av kvikksølvbeholdere fra vraket. Dekklaget bør bestå av et ca. 50 cm tykt lag med olivinsand og et øvre ca. 20 cm tykt gruslag (partikler > 10 mm) for beskyttelse mot erosjon.

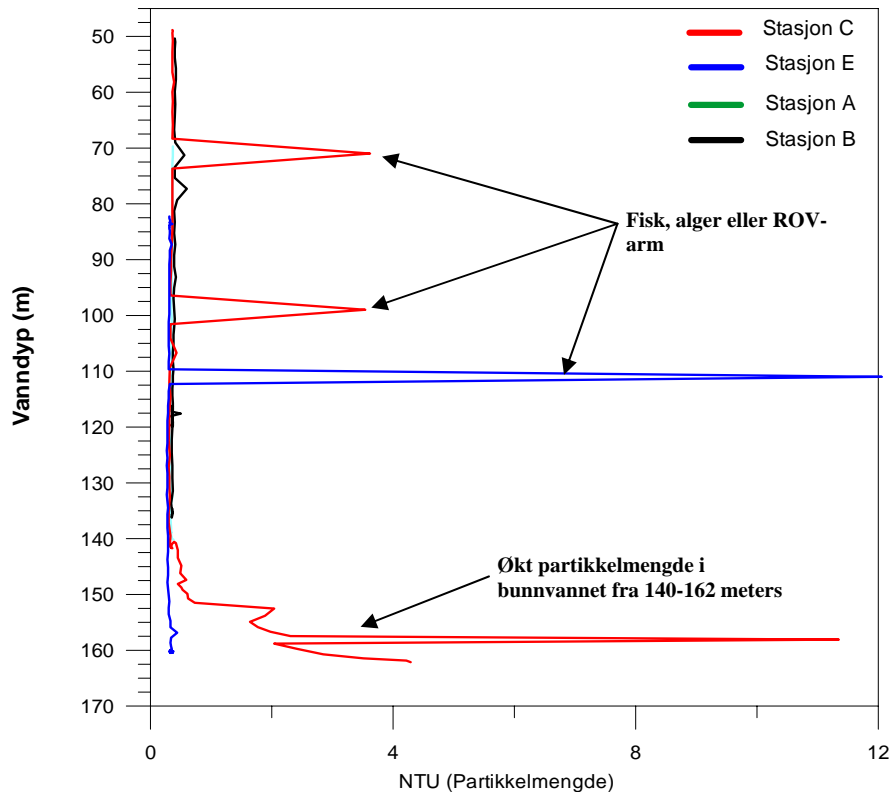
Partikkelmengden i vannmassen var ved begge måletidspunktene (14. og 15. sept.) lave på alle stasjoner bortsett fra på stasjon C nordvest for vraket (Figur 10 og Figur 11). Profilen fra stasjon C viste at bunnvannet fra ca. 140 meters vanddyb og ned til sjøbunnen (162 meter) hadde forhøyede partikkelmengder. Dette viser at det under mudringsarbeidene foregikk en spredning av partikler mot nordvest.

**Figur 10.** Partikkelmengden i vannmassene på 4 stasjoner (A, B, C og E) fra ca 50 meters vanddyb og ned til sjøbunnen. Profilen ble målt 14/9-2006.

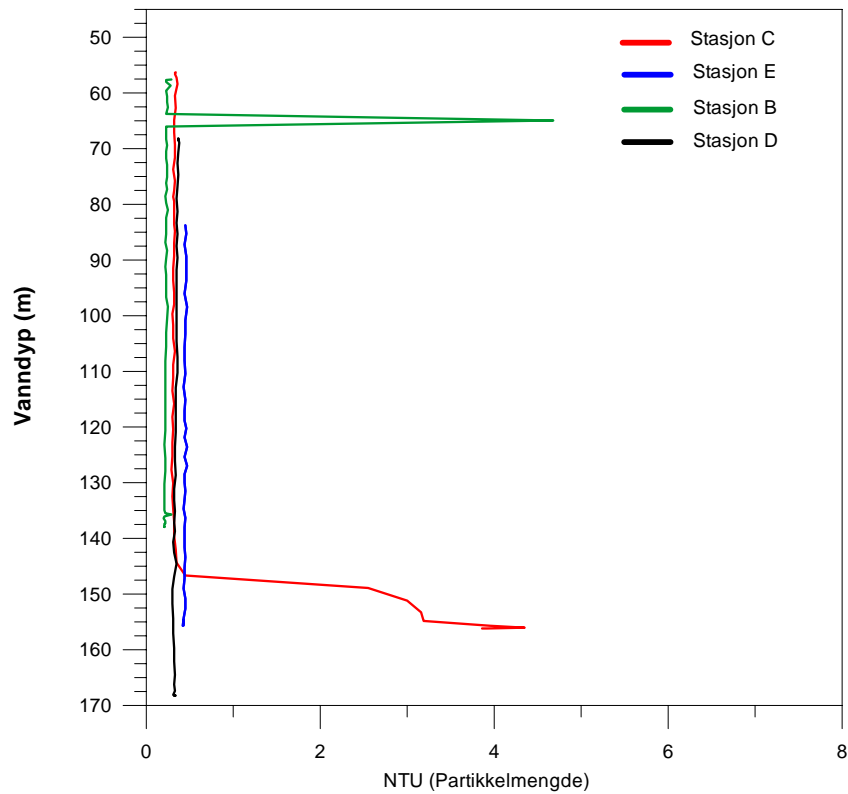
**Figur 11.** Partikkelmengden i vannmassene på 4 stasjoner (B, C, D og E) fra ca 50 meters vanddyb og ned til sjøbunnen. Profilen ble målt 15/9-2006.

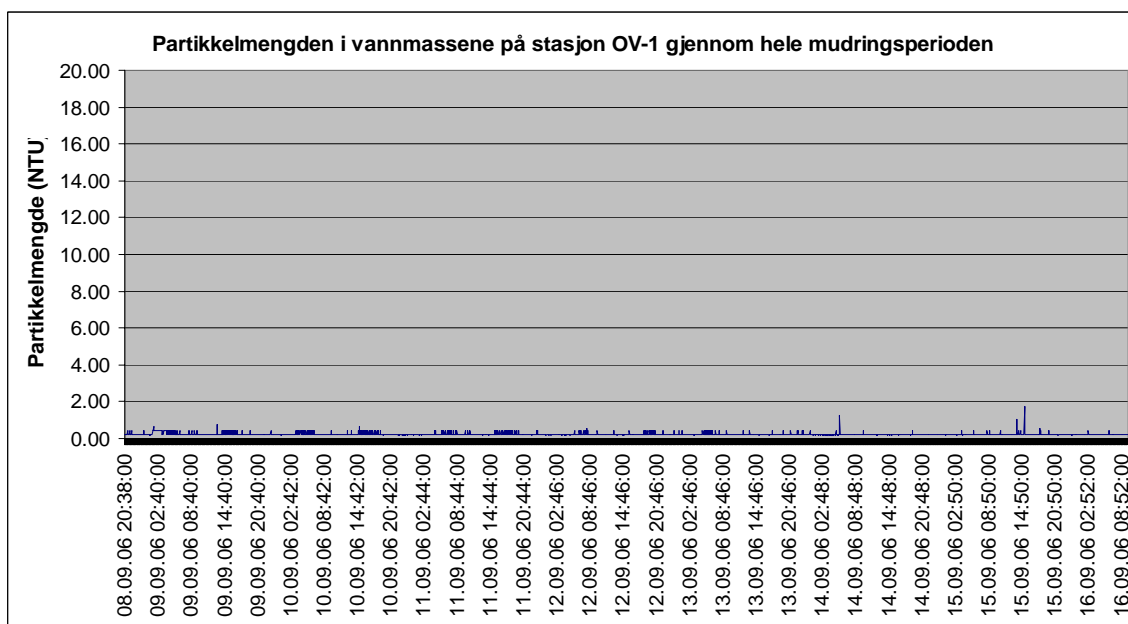
Noen mindre episoder med økt partikkelmengde i vannmassene ble observert mot sør og sørvest for vraket i mudringsperioden (Figur 12 og Figur 13). Det kan ikke utelukkes at de mindre turbiditetstoppene mot sør og sørvest (OV1 og OV2) også skyldes mudringen. Dette til tross for at den dominerende strømretningen var mot nordvest. ROven, som ved flere anledninger var nær disse turbiditetsriggene, kan også ha forårsaket kortvarige økninger i partikkelmengden nær bunnen.

**Figur 12.** Partikkelmengden i bunnvannet ca. 3 m over sjøbunn på overvåkningsstasjon 1 (OV-1) i perioden fra 08/9-06 til 16/9-06. Målingene er foretatt med RCM9 ca. 60 meter sør for mudringslokaliteten.

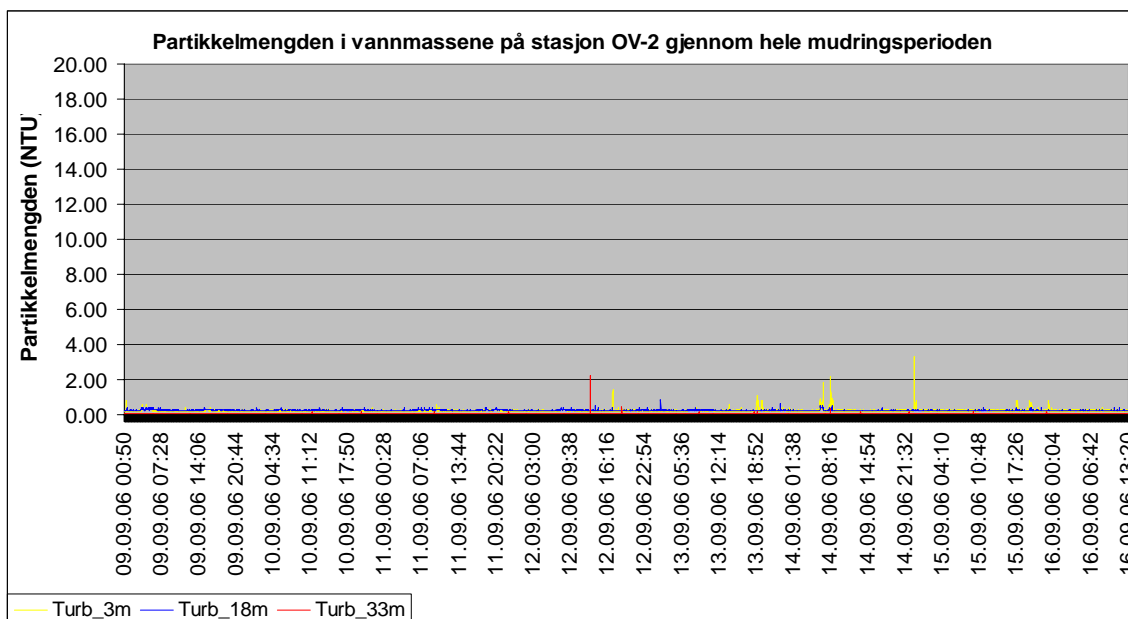
**Figur 13.** Partikkelmengden i 3 vannlag (3 m, 18 m og 33 meter over sjøbunnen) på overvåkingsstasjon 2 (OV-2) i perioden fra 09/9-06 til 16/9-06. Målingene er foretatt med en DL7 ca. 60 meter vest for mudringslokaliteten.

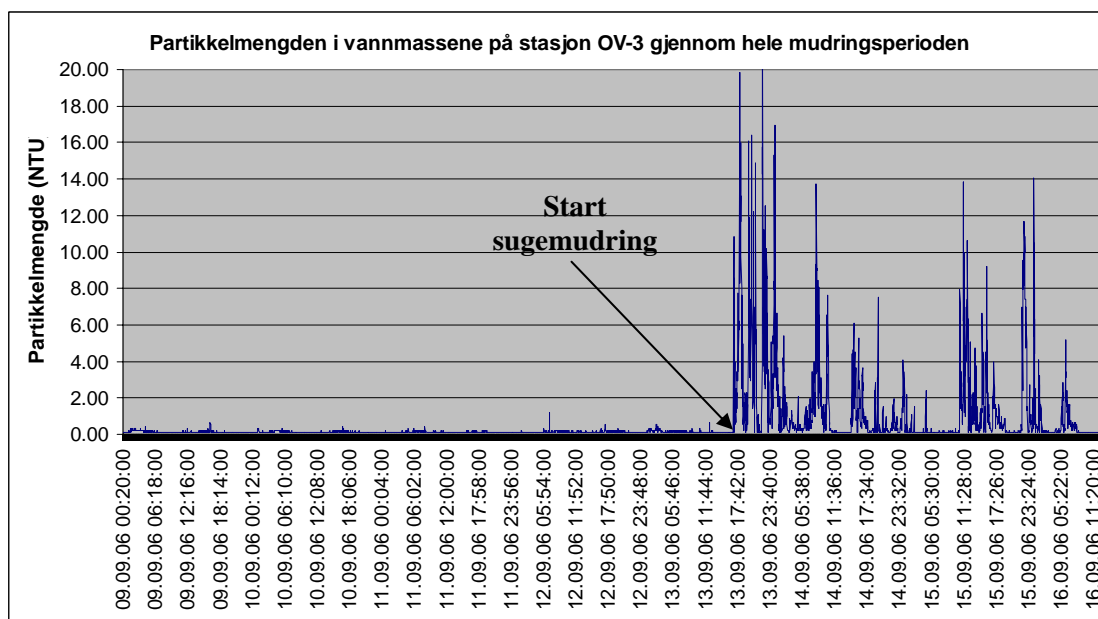
**Figur 14** (Figur 14). På overvåkningsstasjon 4 (OV-4) ca. 200 meter nordvest for mudringsområdet, ble det påvist økt partikkelmengde fra ca 3-33 meter over bunnen i perioden da mudringen pågikk. Dette er i overensstemmelse med det som ble målt med ROV-montert turbiditetsmåler nordvest for vraket (Figur 10 og Figur 11). Signalstyrkeverdiene fra Aquaproen på overvåkningsstasjon 7 (OV-7) øst for vraket, viste en tydelig økning i signalstyrke i tidsrommet da mudringsarbeidene pågikk (Figur 17). Dette viser at det under mudringsperioden foregikk spredning av partikler også mot øst. Ved enkelte episoder var det høye signalstyrkeverdier opp til ca 40 meter over bunnen under mudringsarbeidene. Signalstyrkedata fra Aquaproen ble benyttet i stedet for punktdata fra seapoint turbiditetsmåleren. Dette fordi turbiditetsverdiene fra seapointen virket meget ustabile.

**Figur 14.** Partikkelmengden i bunnvannet ca. 3 m over sjøbunn på overvåkingsstasjon 3 (OV-3) i perioden fra 09/9-06 til 16/9-06. Målingene er foretatt med RCM9 ca. 100 meter nordvest for mudringslokaliteten.

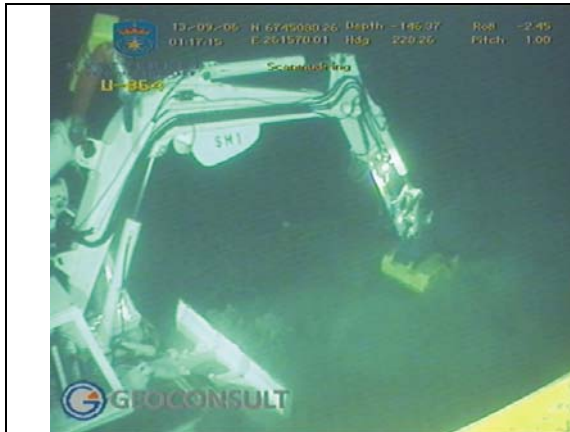
Mudring med en nytviklet visirgrabb ble gjort i for å fjerne de meget sterkt forurensede overflatesedimentene på en mest mulig skånsom og effektiv måte (Figur 18). Det ble under mudring med visirgrabb påvist liten spredning av partikler ut over det arealet som allerede var karakterisert som meget sterkt kvikksølvforurensset. Dette kan ha sammenheng med at partiklene som gravemudres hovedsakelig bestod av sand som raskt sedimenterer. I tillegg virvlet gravemudringen opp relativt lite partikler sammenlignet med sugemudringen, der massene ble sluppet fritt ut i vannet bak mudringsfartøyet. Ut fra de visuelle observasjonene av mudring med visirgrabb var den mest kritiske

**Figur 18.** Mudring av forurensede sedimenter med visirgrabb.

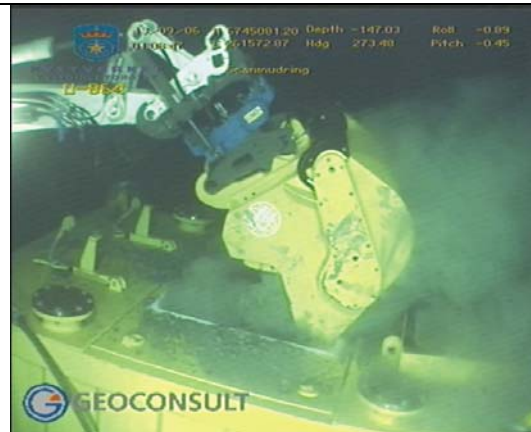
operasjonen tømning av visirgrabben i "subsea" konteiner (Figur 19). Denne operasjonen bør forbedres med senere bruk av denne teknologien. Mudring med visirgrabb var relativt godt egnet til denne typen sandige, harde og kompakte sedimenter på stort vandyp. Dette utelukker ikke at det er stor fare for spreng av forurensning ved bruk av denne teknikken. Det bør påpekes av denne metoden ikke trenger å fungere på samme måte i områder med andre typer sedimenter.

**Figur 19.** Tømning av visirgrabb i konteineren.

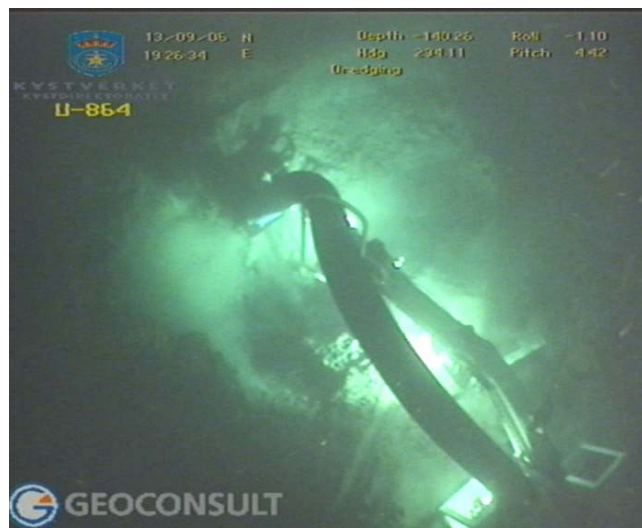
Sugemudring av rene sedimenter ble gjort etter at det forurensede overflatelaget var fjernet med visirgrabb. Denne metodikken medførte stor partikkelspreng og bør ikke benyttes på samme måte senere til tross for at sedimentene som mudres er rene. Dette fordi det er stor fare for forurensede overflatesedimenter raser inn fra sidene og forurenses de rene massene. Dersom det gjøres tiltak for å hindre innblanding av forurensede masser kan teknikken vurderes på nytt.

**Figur 20.** Sugemudring av rene sedimenter

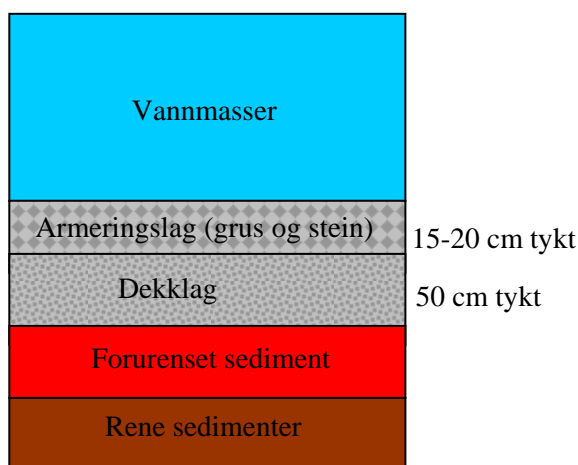
**Figur 27..** Utforming av tildekkingslaget.

For å best mulig isolere de forurensede massene bør dekklaget (dekklaget, Figur 27) ha en kornstørrelse som varierer fra silt (2-63  $\mu\text{m}$ ) til sand (63-2 mm). Bruk av olivin som har høy egenvekt sammenlignet med ordinær sand, kan føre til at mer finpartikulært materiale sedimenteres. Dette vil igjen kunne øke den adsorberende egenskapen til dekklaget.

Det anbefales derfor å gjennomføre utlegging av dekklag i perioder med lavest mulig strømhastigheter i området (juni-august).
