Hannevika

Undersøkelser vedrørende
tildekkingen av forurensede
sedimenter

Tittel Hannevika. Undersøkelser vedrørende tildekkingen av forurensede sedimenter	Løpenr. (for bestilling) 5328-2007	Dato 31.5.2007
	Prosjektnr. Undernr. 26281	Sider Pris 52
Forfatter(e) Jarle Molvær og Aud Helland	Fagområde Oseanografi Miljøgifter	Distribusjon
	Geografisk område Vest-Agder	Trykket NIVA

Oppdragsgiver(e) Fylkesmannen i Vest-Agder, Kristiansand.	Oppdragsreferanse 2003/93
--	------------------------------

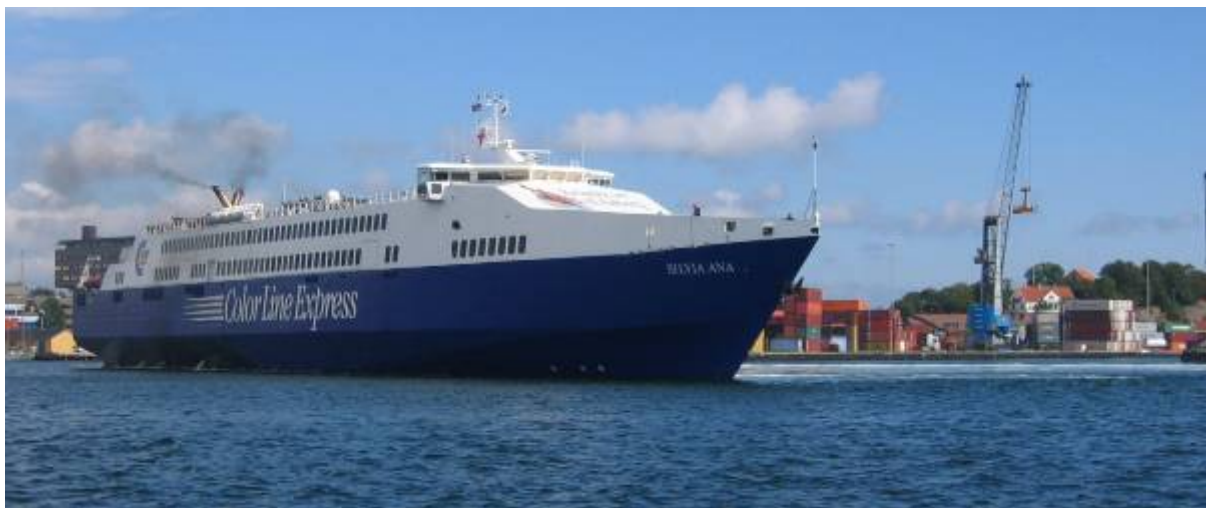
Figur 5. *Silvia Ana* manøvrerer i havnebassenget. Lagmannsholmen sees så vidt i høyre kant av bildet. Der er et område med skum, med turbulente vannmasser og oppvirvlede sedimenter mellom båten og Lagmannsholmen.

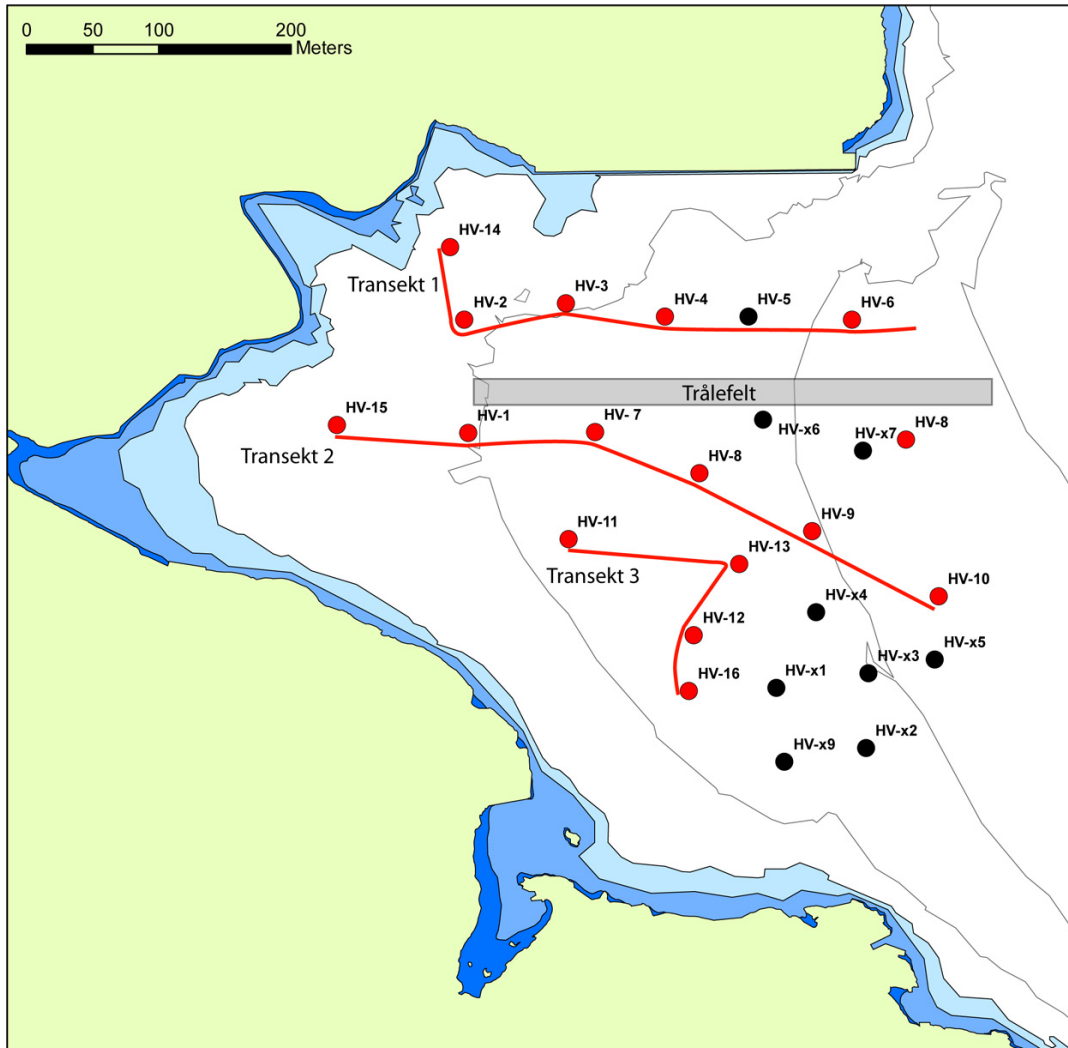
Figur 9. Prøvetakingspunkter for bunnsedimenter i Hannevika 10 – 11.11.06. Røde symboler markerer stasjoner hvor det lyktes å få tatt kjerner. Svarte symboler markerer områder hvor det ikke lyktes å få opp kjerner. Røde linjer markerer transekter jfr. **Figur 27**, **Figur 28** og **Figur 29**. Blått felt markerer trålefelt for bløtbunnsundersøkelser.

I området mellom transekt 3 og 2, mot øst lot det seg ikke gjøre å få tatt kjerneprøver med den valgte utrustningen. Sedimentene eller dekkmassene i dette området besto av relativt harde leirer (konsoliderte) med innslag av større stein (pukk), merket med svarte symboler i **Figur 9**.

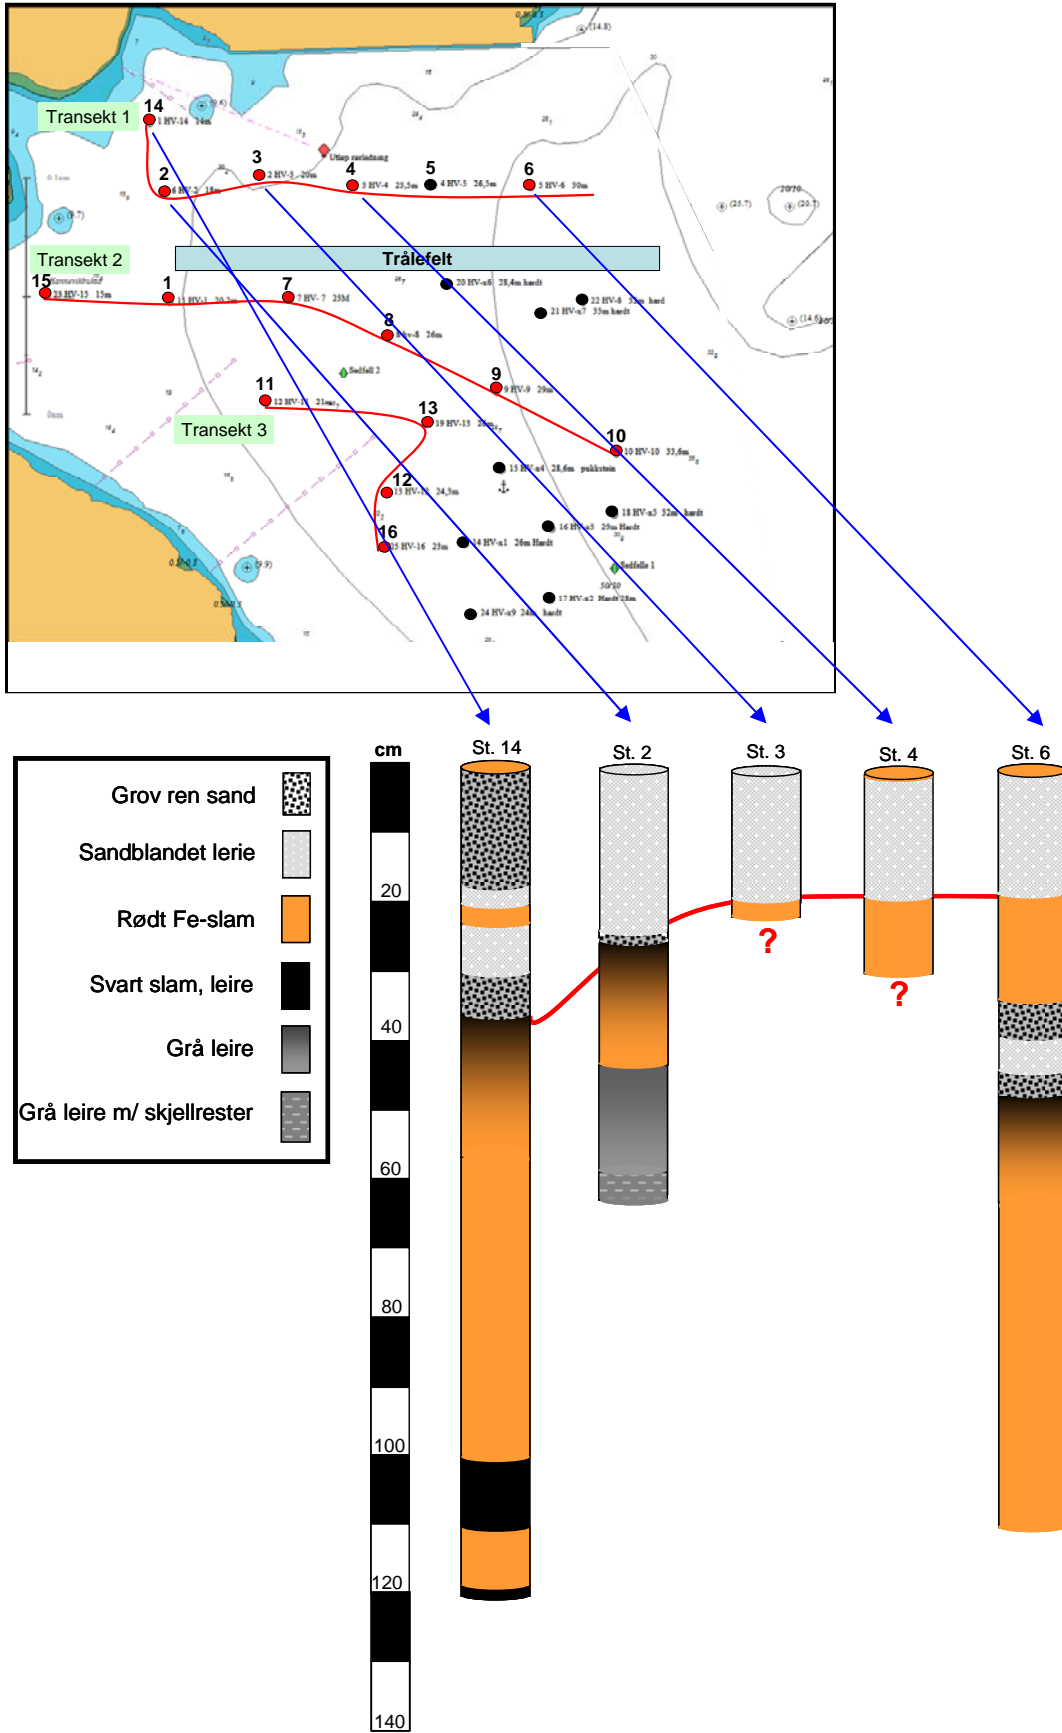
Prøvetaking av bunnsedimentene viste en tilfredsstillende overdekking av sand og sandblandet leire varierende fra ca 20 til 40 cm mektighet. Generelt var dekkmassene mer sandige i de dypeste lagene og leire iblandet sand i de øvre lagene. Dette forklarer hvorfor man i etterundersøkelsene ikke fant sand i overflaten som forventet. En kan derved utelukke at utlagt sand kan være erodert og transportert ut av området. Dette var lite sannsynlig i og med at området i utgangspunktet har vært et depositionsområde for forurenset finkornet rødt Fe-slam.

Dekklag og underliggende masser var klart avgrenset. Disse klare overgangene tilsier at det ikke har vært noen innblanding mellom de to lagene.

Figur 27. Kart over Hannevika med kjerner i transekt 1. Rød linje markerer bunn av dekklaget.

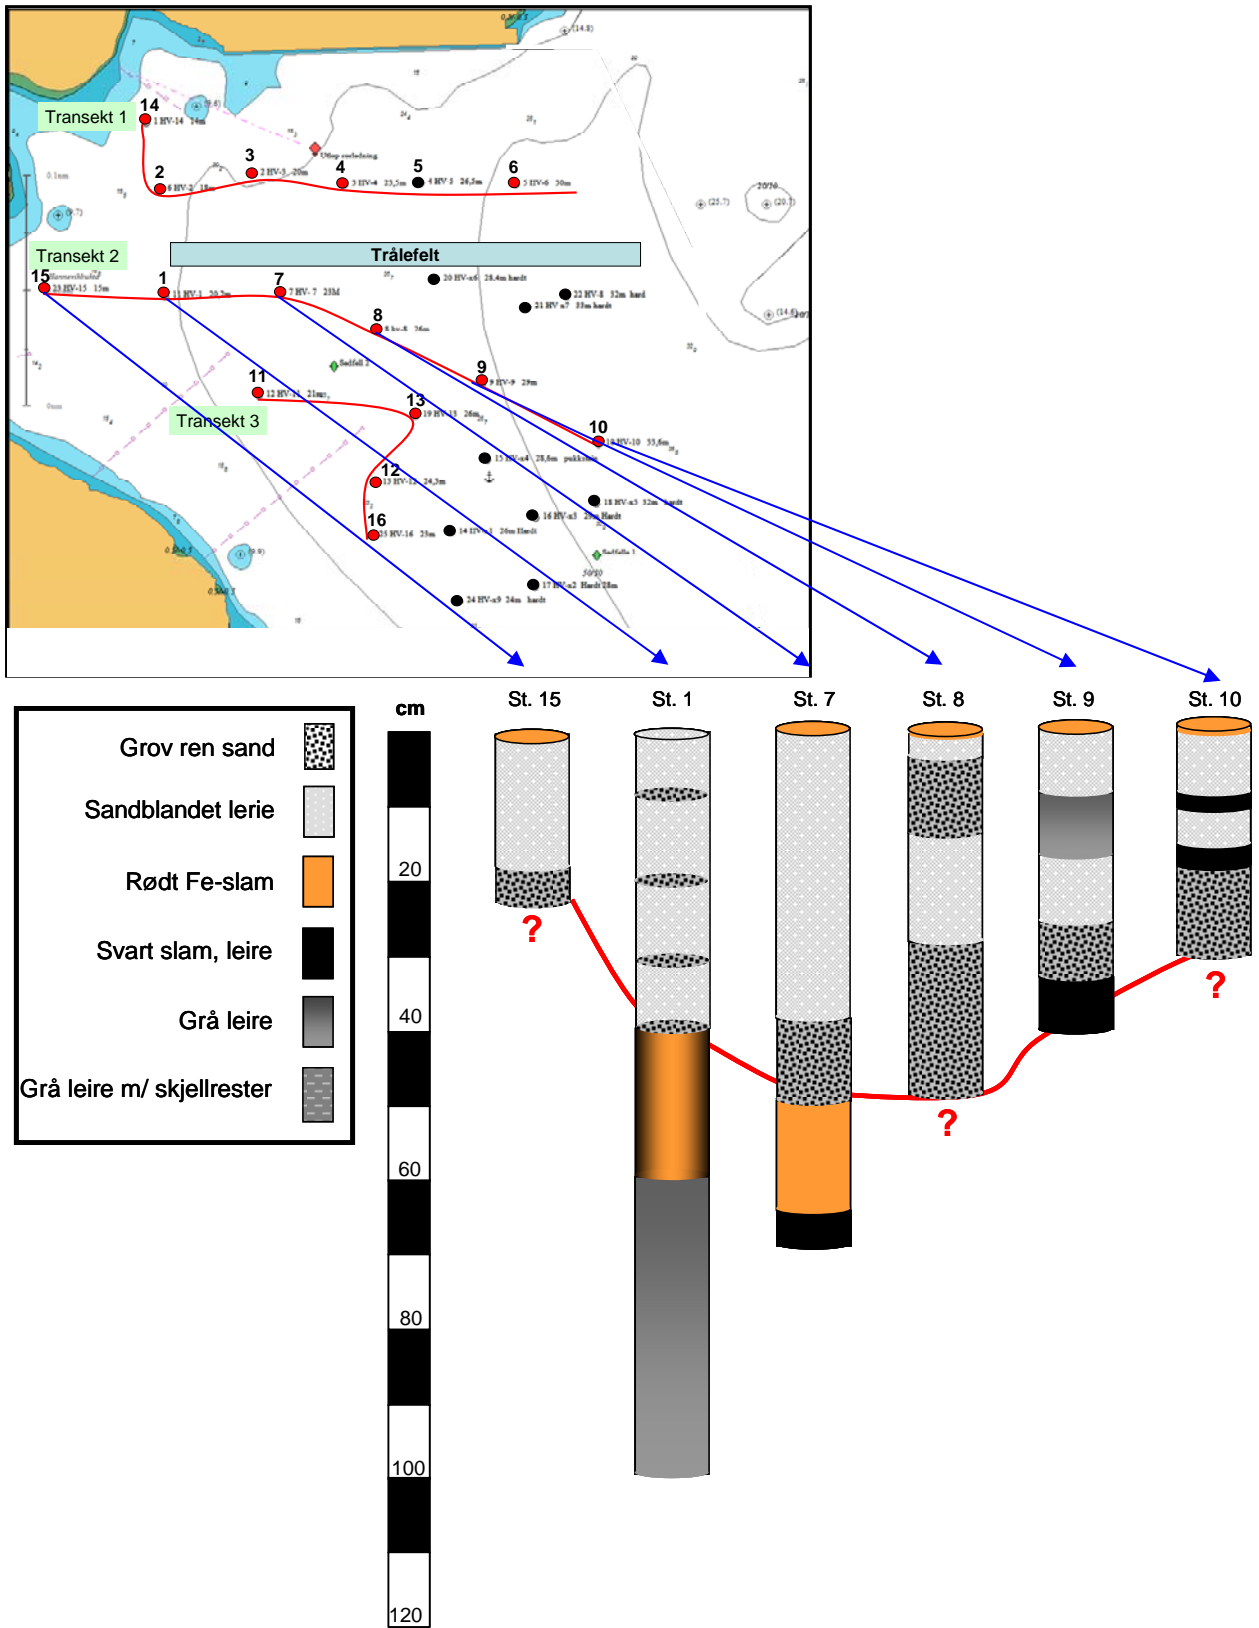
Figur 28. Kart over Hannevika med kjerner i transekt 2. Rød linje markerer bunn av dekklaget.

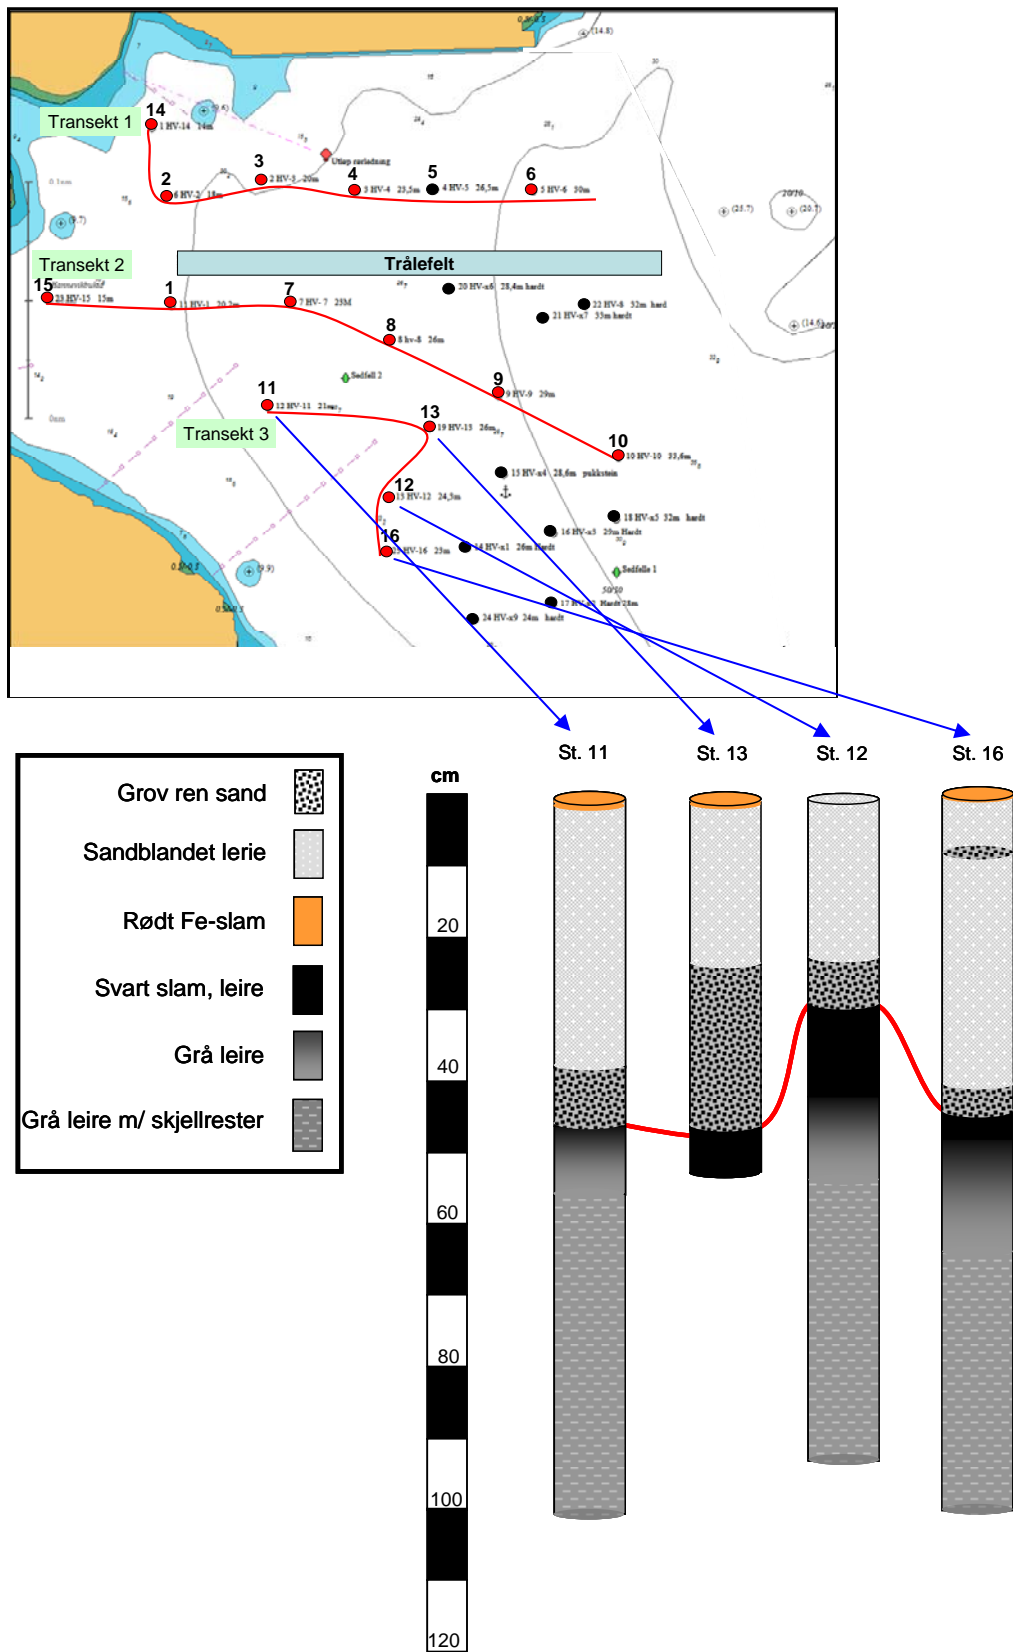
Figur 29. Kart over Hannevika med kjerner i transekt 3. Rød linje markerer bunn av dekklaget.

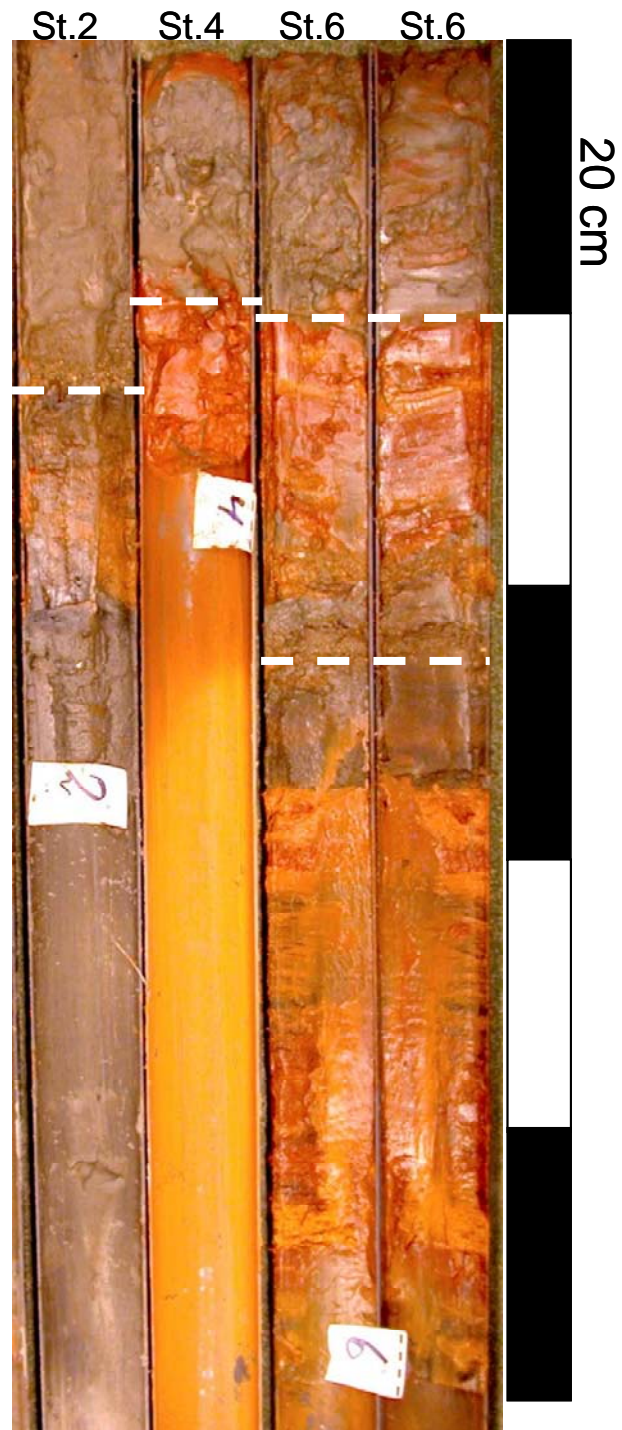
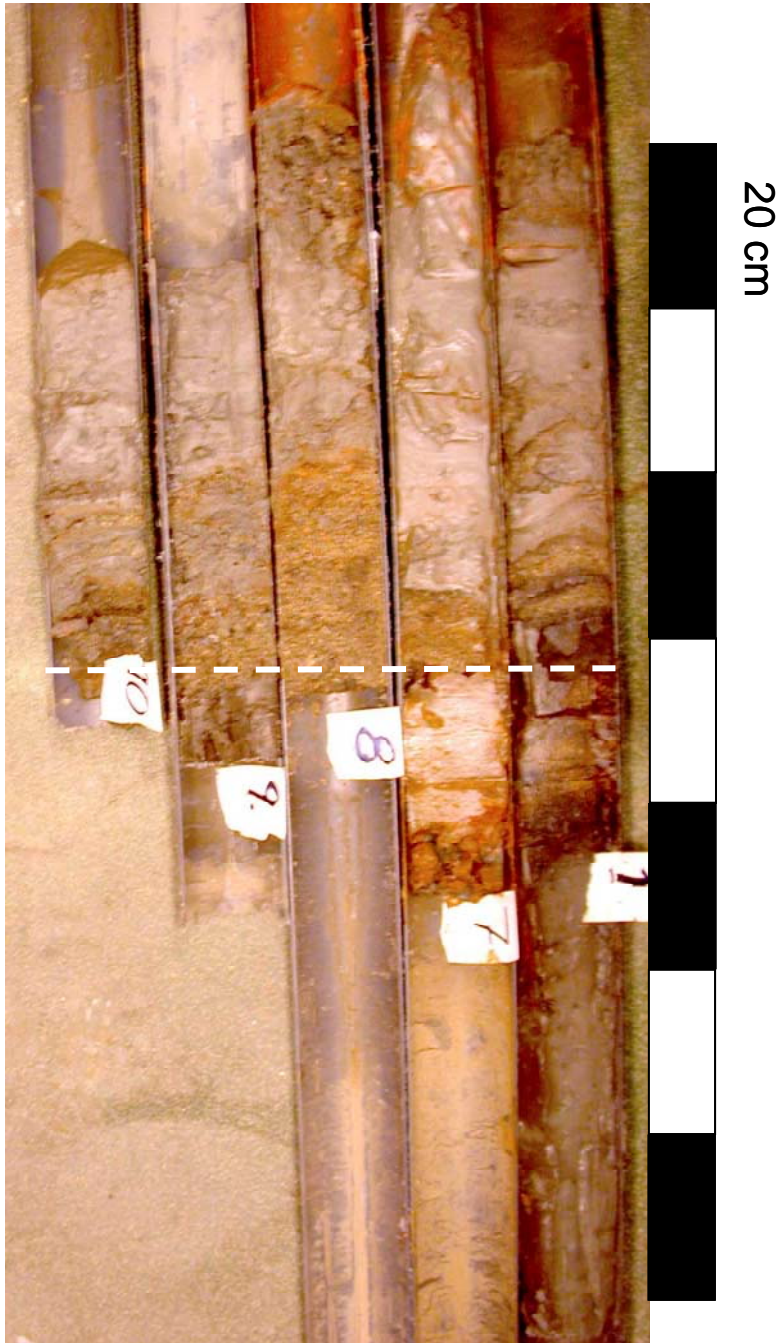
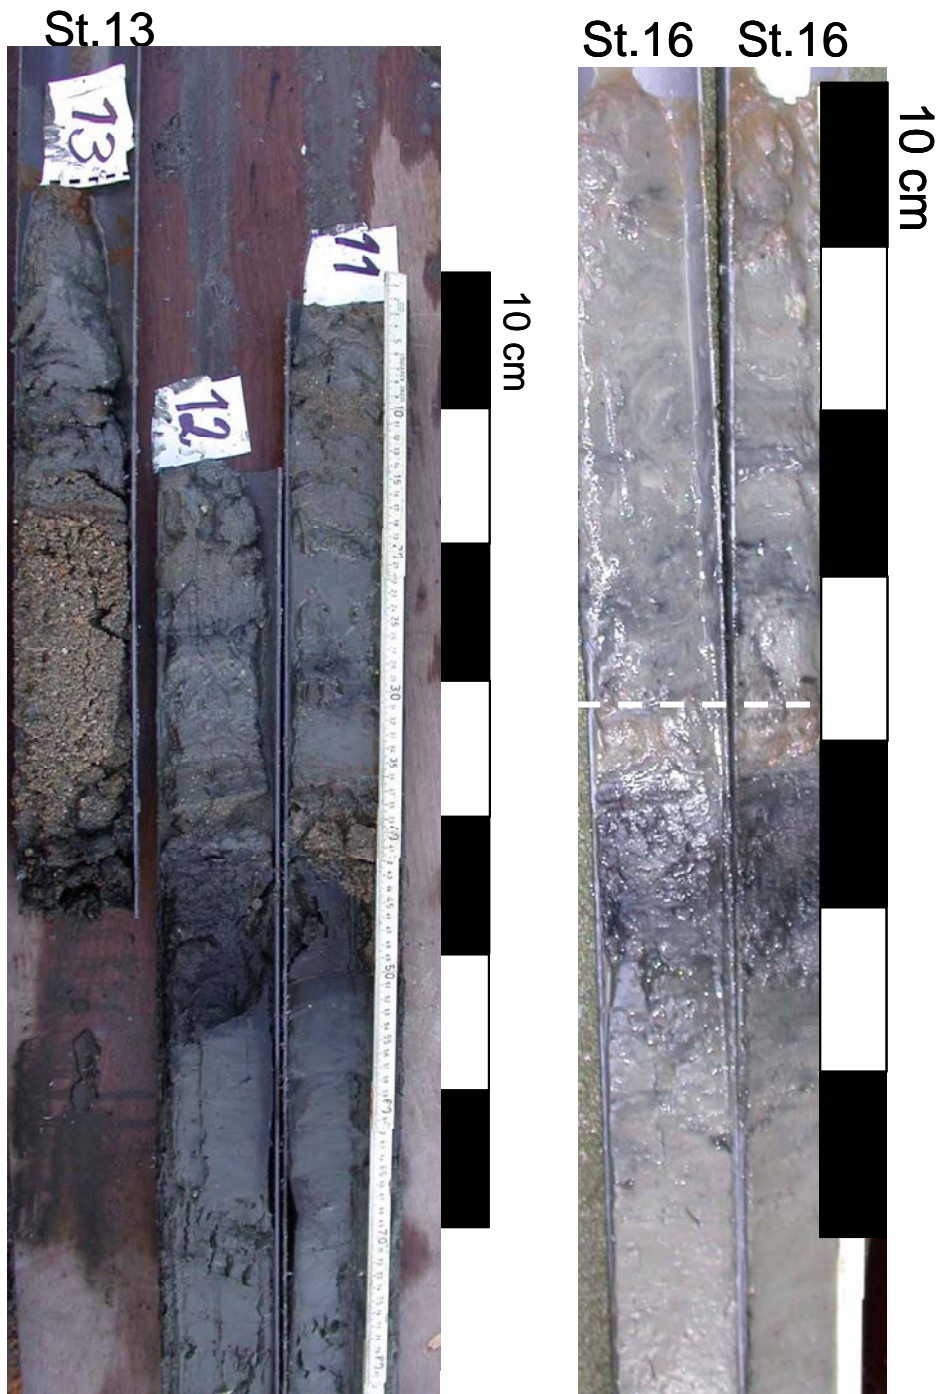
St.10 St.9 St.8 St.7 St.1

- Stiplet hvit linje viser overgang mellom industrislag og dekkmasser
- Dekkmassene består av sand i de dypeste lagene (dvs. første utlegging)
- Dekkmassene blir mer leirholdige mot overflaten
- Stasjon 6 viser to episoder med utlegging av dekkmasser, med tilførsler av industrislag i mellomperioden
- Kjernene viser ny tilførsel av industrislag i overflaten
