Hannevika

Undersøkelser vedrørende
tildekkingen av forurensede
sedimenter

Tittel Hannevika. Undersøkelser vedrørende tildekkingen av forurensede sedimenter	Løpenr. (for bestilling) 5328-2007	Dato 31.5.2007
	Prosjektnr. Undernr. 26281	Sider Pris 52
Forfatter(e) Jarle Molvær og Aud Helland	Fagområde Oseanografi Miljøgifter	Distribusjon
	Geografisk område Vest-Agder	Trykket NIVA

Oppdragsgiver(e) Fylkesmannen i Vest-Agder, Kristiansand.	Oppdragsreferanse 2003/93
--	------------------------------

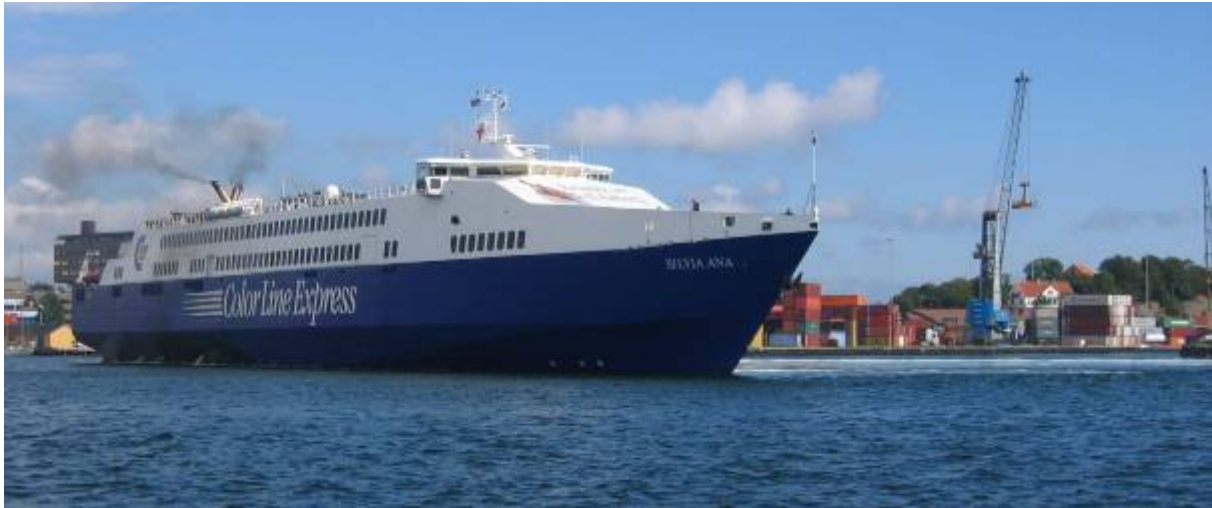
Figur 5. *Silvia Ana manøvrerer i havnebassenget. Lagmannsholmen sees så vidt i høyre kant av bildet. Der er et område med skum, med turbulente vannmasser og oppvirvlede sedimenter mellom båten og Lagmannsholmen.*

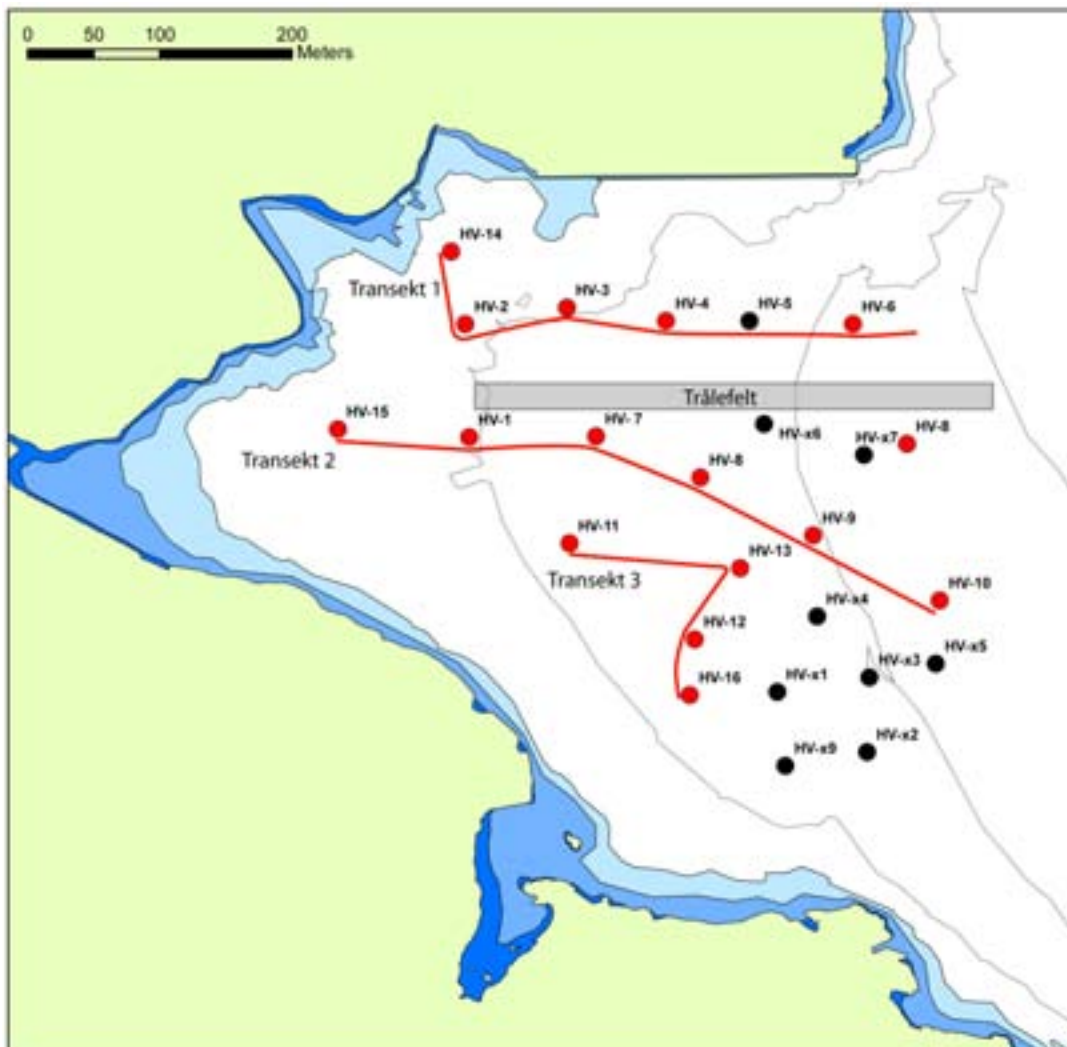
Figur 9. Prøvetakingspunkter for bunnsedimenter i Hannevika 10 – 11.11.06. Røde symboler markerer stasjoner hvor det lyktes å få tatt kjerner. Svarte symboler markerer områder hvor det ikke lyktes å få opp kjerner. Røde linjer markerer transekter jfr. **Figur 27**, **Figur 28** og **Figur 29**. Blått felt markerer trålefelt for bløtbunnsundersøkelser.

I området mellom transekt 3 og 2, mot øst lot det seg ikke gjøre å få tatt kjerneprøver med den valgte utrustningen. Sedimentene eller dekkmassene i dette området besto av relativt harde leirer (konsoliderte) med innslag av større stein (pukk), merket med svarte symboler i **Figur 9**.

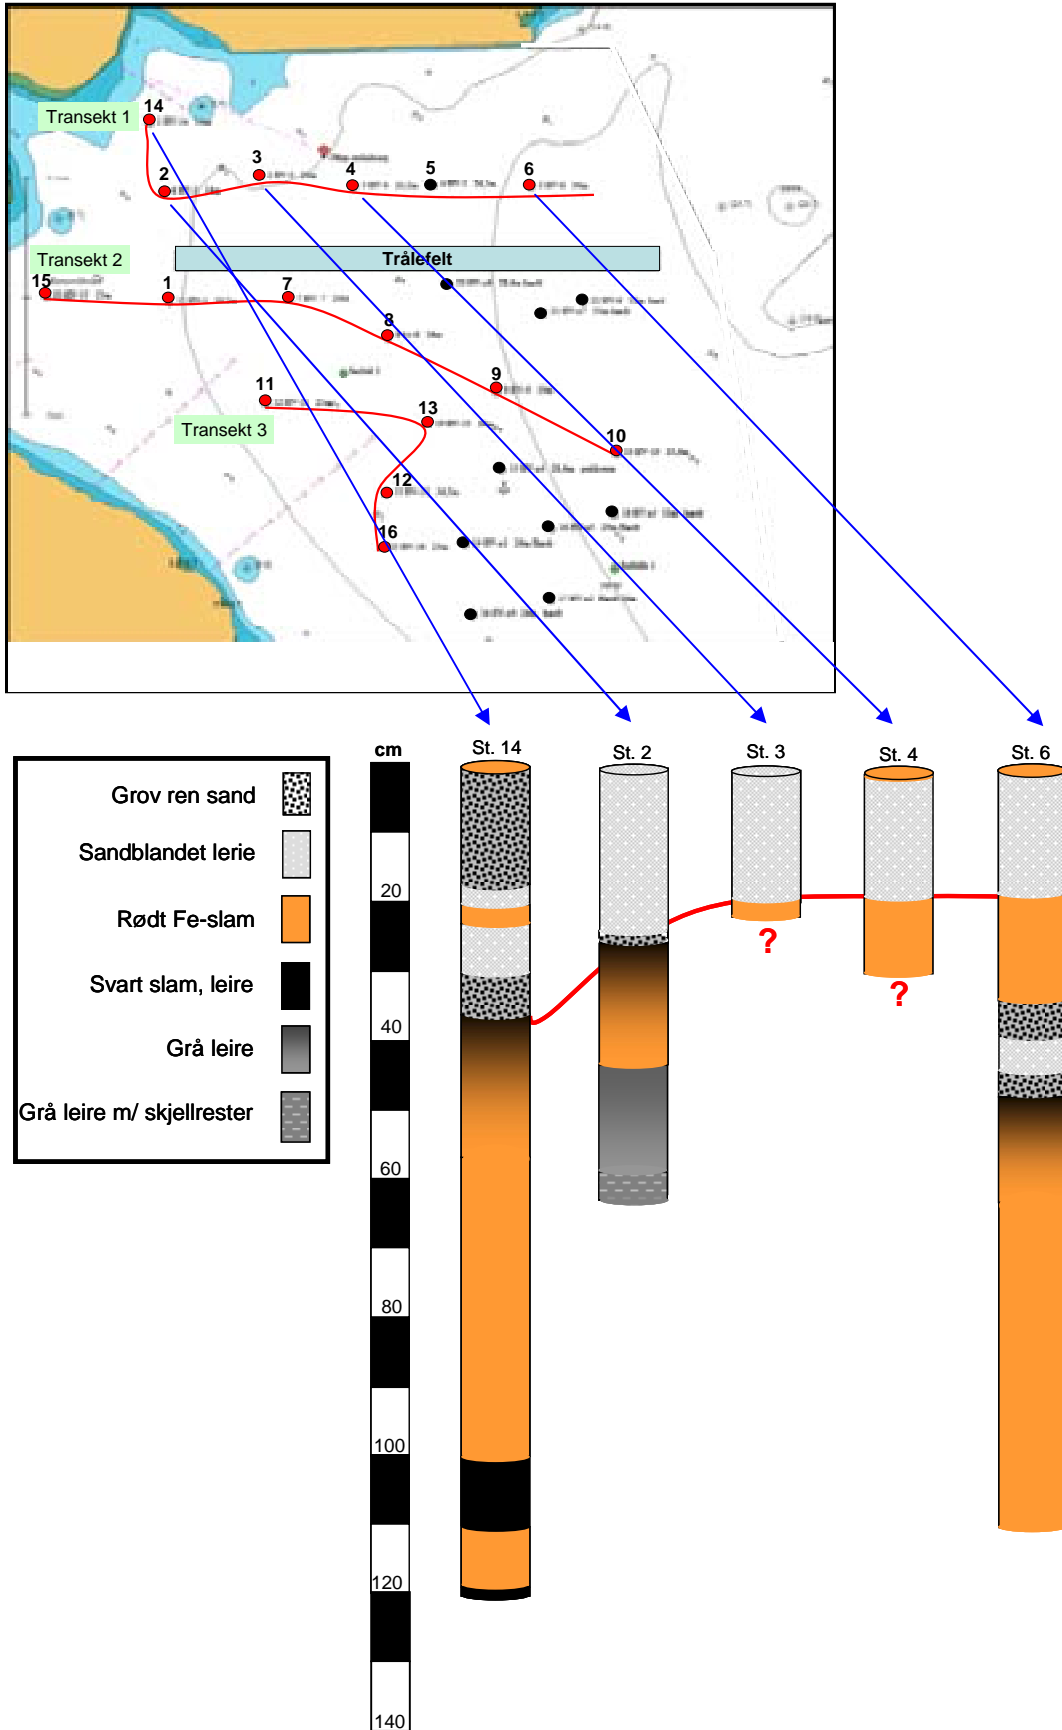
Figur 27. Kart over Hannevika med kjerner i transekt 1. Rød linje markerer bunn av dekklaget.

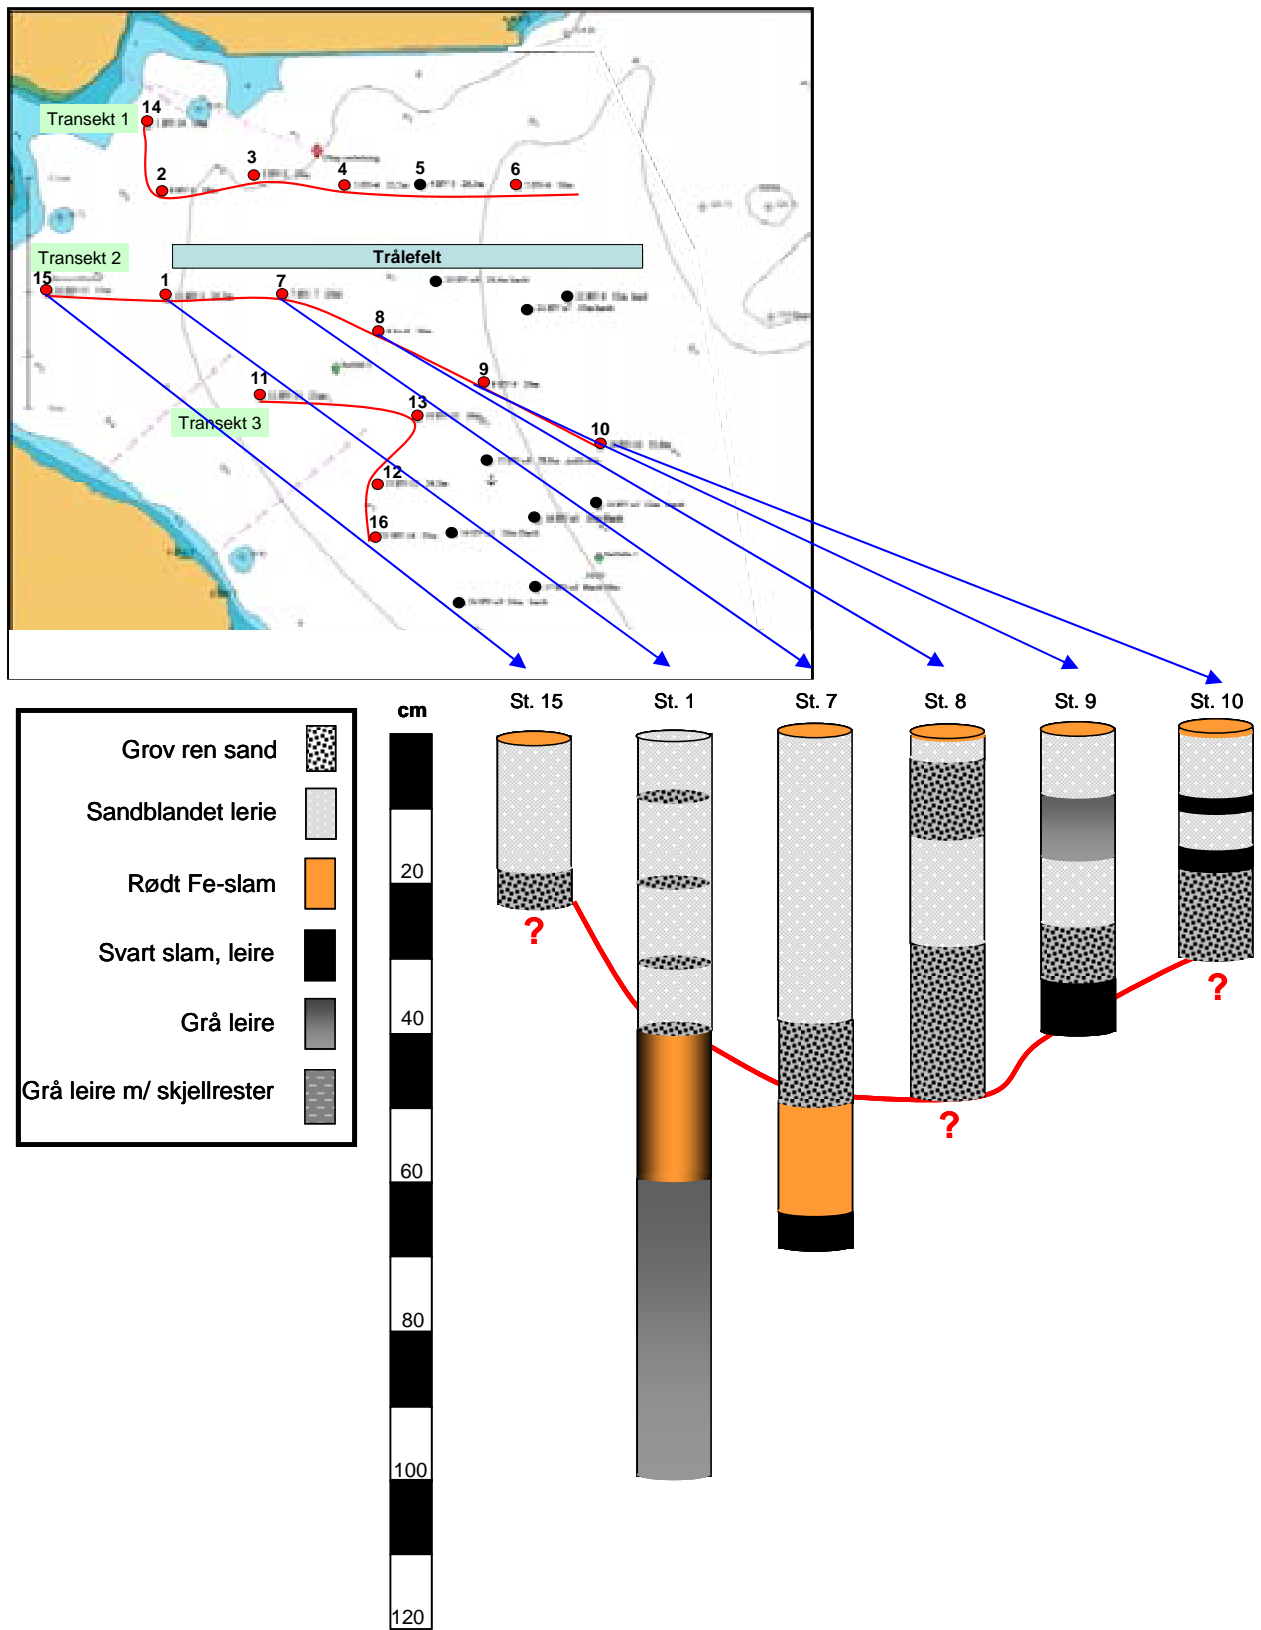
Figur 28. Kart over Hannevika med kjerner i transekt 2. Rød linje markerer bunn av dekklaget.

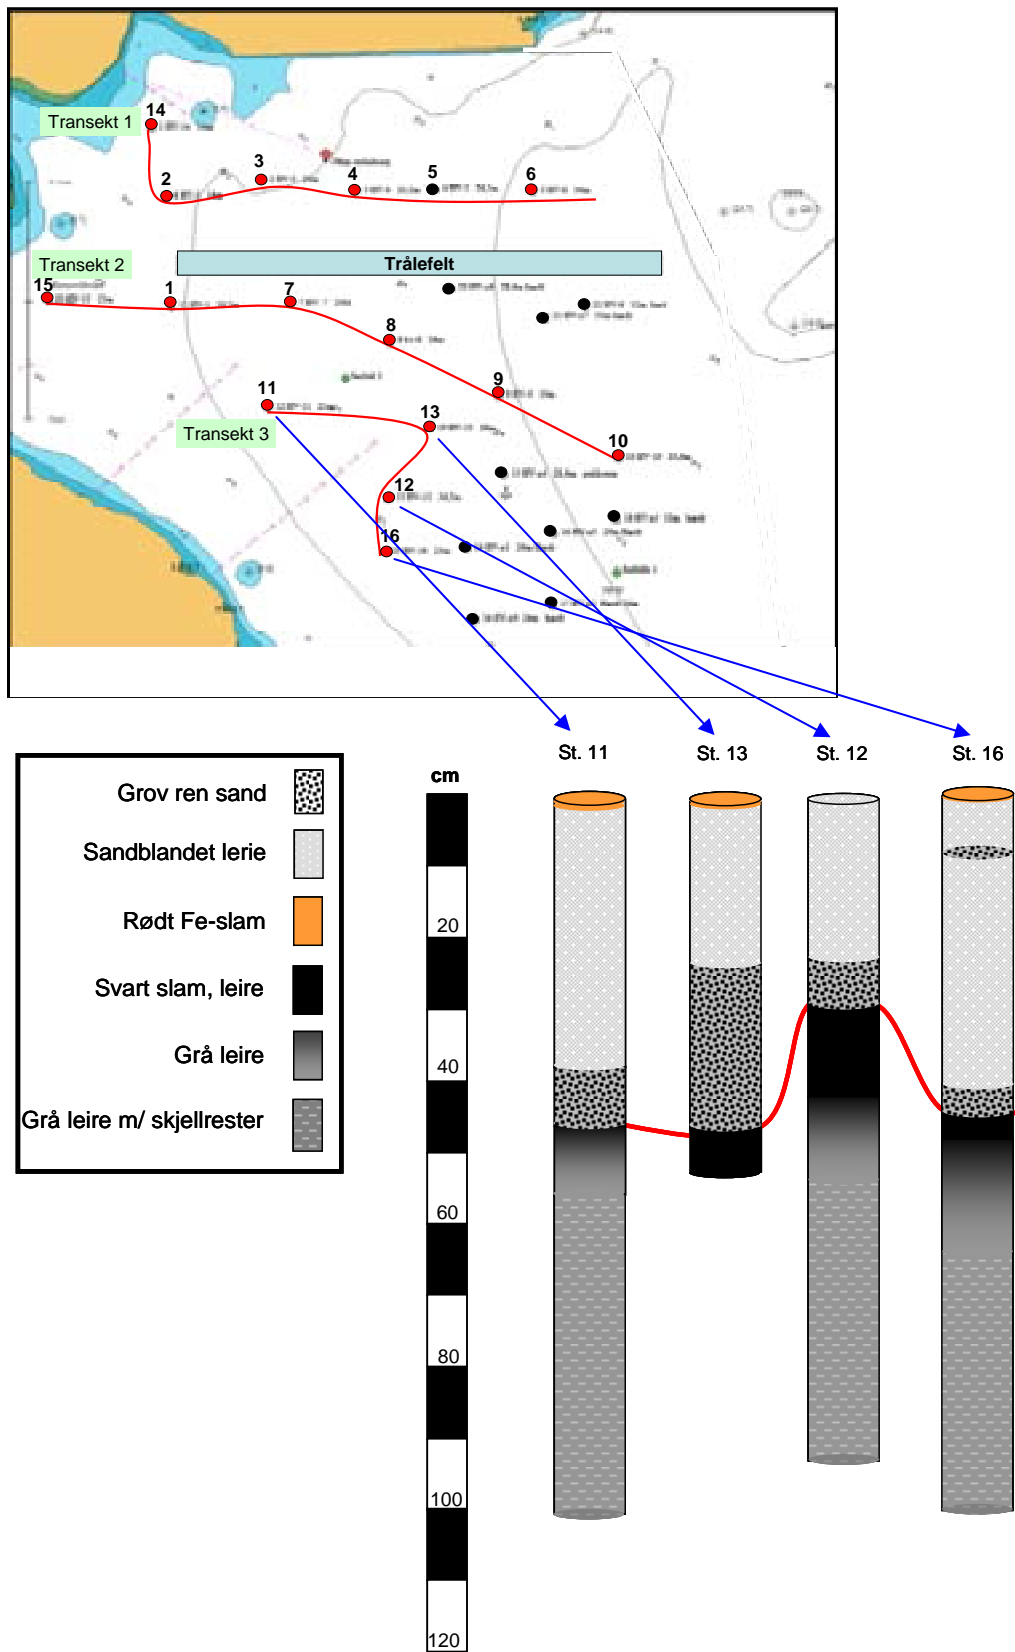
Figur 29. Kart over Hannevika med kjerner i transekt 3. Rød linje markerer bunn av dekklaget.

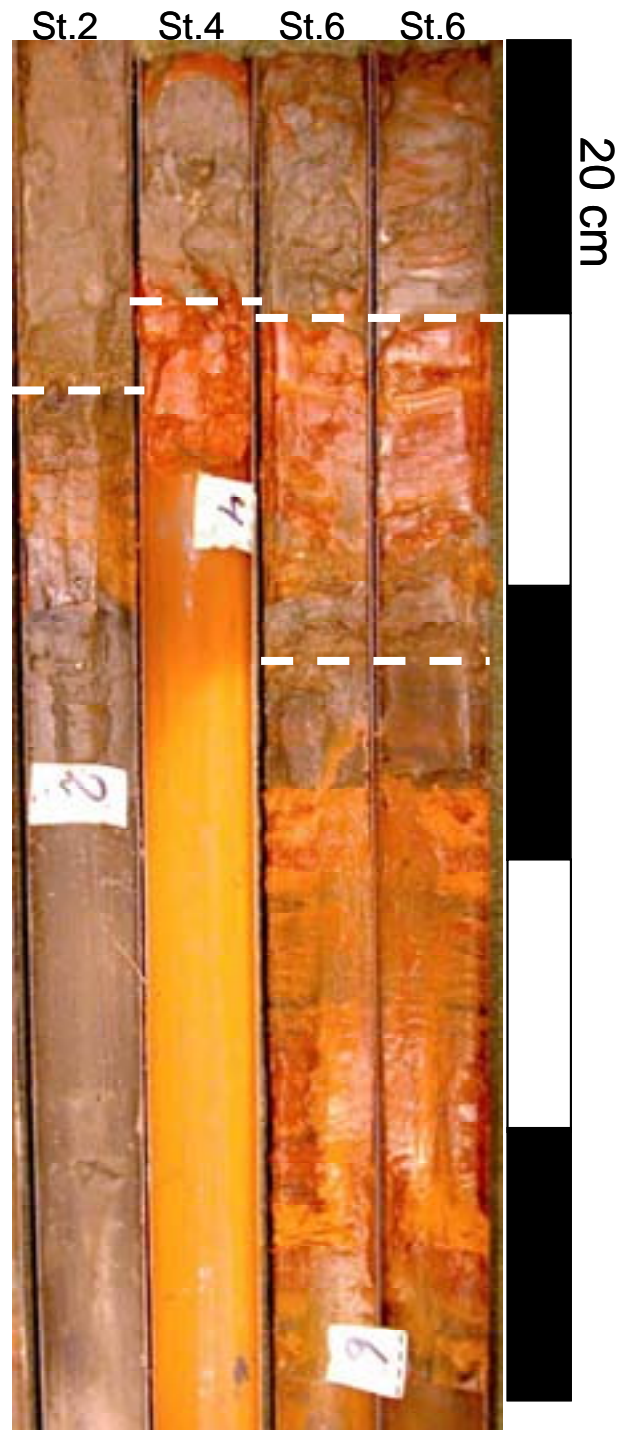
St.10 St.9 St.8 St.7 St.1

- Stiplet hvit linje viser overgang mellom industrislag og dekkmasser
- Dekkmassene består av sand i de dypeste lagene (dvs. første utlegging)
- Dekkmassene blir mer leirholdige mot overflaten
- Stasjon 6 viser to episoder med utlegging av dekkmasser, med tilførsler av industrislag i mellomperioden
- Kjernene viser ny tilførsel av industrislag i overflaten
