Driftskontroll av kalkdoseringsanlegg i Mandalsvassdraget

Avviksrapport 2006

Tittel Driftskontroll av kalkdoseringsanlegg i Mandalsvassdraget. Avviksrapport 2006	Løpenr. (for bestilling) 5461-2007	Dato 26.06.07
	Prosjektnr. Undernr. O - 27033	Sider Pris 19
Forfatter(e) Rolf Høgberget Jarle Håvardstun	Fagområde Overvåking	Distribusjon
	Geografisk område Vest-Agder	Trykket NIVA

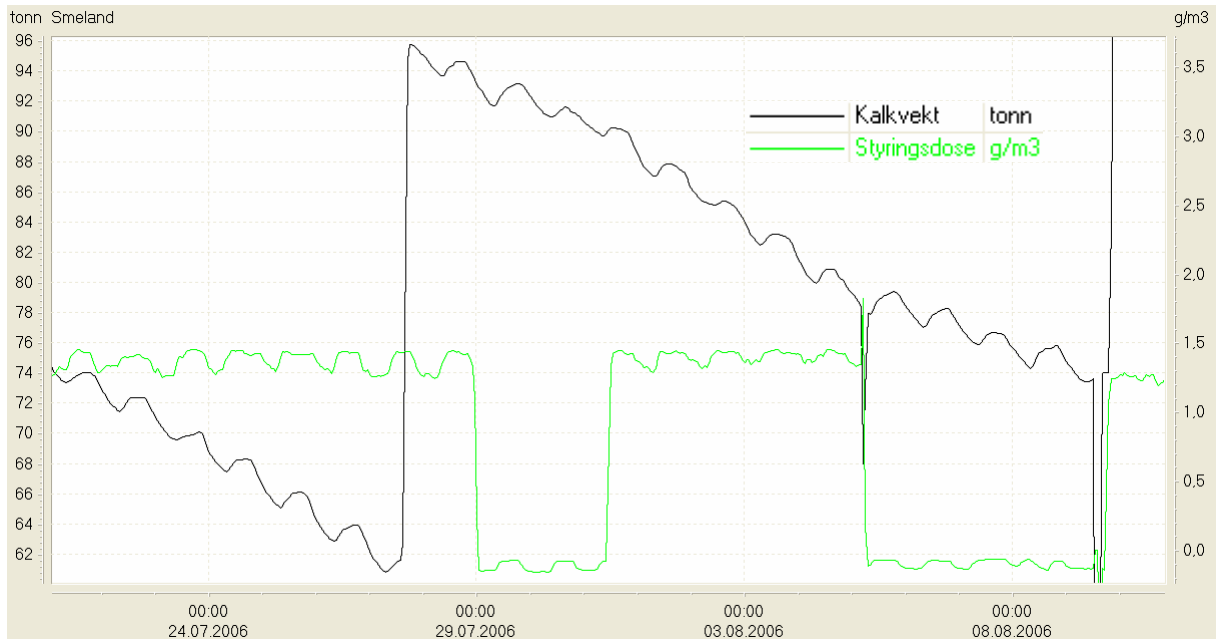
Stans i utdosering av kalk oppsto fire dager fra 16. mai og 16 timer den 12. desember. Doseringssignalet viste ingen dosering ved et par anledninger i juli, men likevel ble det dosert kalk fra anlegget, se **Figur 2**. Anlegget ble da kjørt manuelt.

Figur 2. Styringsdose og kalkvekt på Smeland doseringsanlegg i månedsskiftet juli-august 2006. Figuren viser at det ble dosert kalk uten at driftskontroll-loggeren kunne detektere styringssignalet. Anlegget gikk da på "manuell dosering". Det er en svakhet at ikke signalet ved denne form for styring kan detekteres i vårt system.

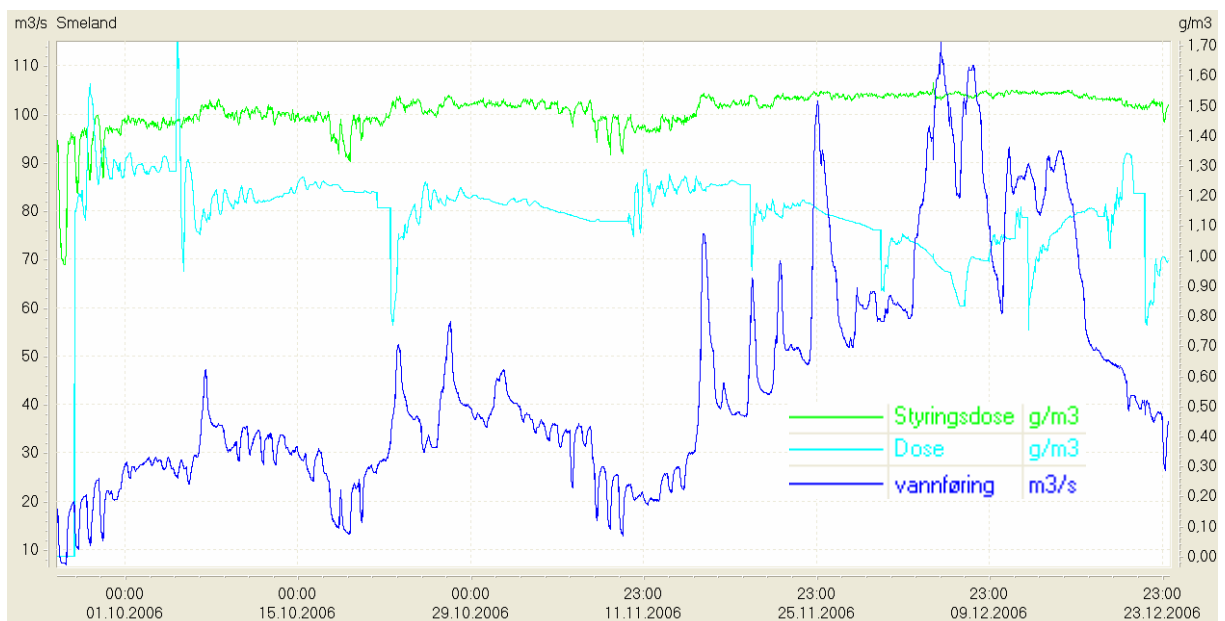
Det ble levert meget stabile doser fra anlegget. Styringssignalet som dose var normalt noe høyere enn den dosen som ble registrert ved hjelp av vekttape og vannføring (reell dose). Normalt lå styringsdosen på 1,5 mens reell dose var ca $1,2 \text{ g/m}^3$. Styringsdosen ble økt i ca en halv måned fra 26. april i forbindelse med vårflom. Den var da 2 g/m^3 . Reell dose økte også, og ble målt til $1,5\text{-}1,6 \text{ g/m}^3$. Ved to tilfeller med ekstrem lav vannføring i august og september var det motsatt sammenheng mellom styringsdose og reell dose. Det utviklet seg større avvik mellom de samme doser i november. Da ble det levert lavere doser enn normalt. Forholdet ble oppsto under langvarig flomsituasjon i elva **Figur 3**.

Figur 3. Sammenheng mellom reell (dose) og forventet dose (styringsdose) på Smeland doseringsanlegg senhøsten 2006. Figuren viser en utvikling der dosene gikk ned mot minimumskravet (1 g/m^3) i vedvarende flom. Styringsdosen var 50 % høyere enn reell verdi.

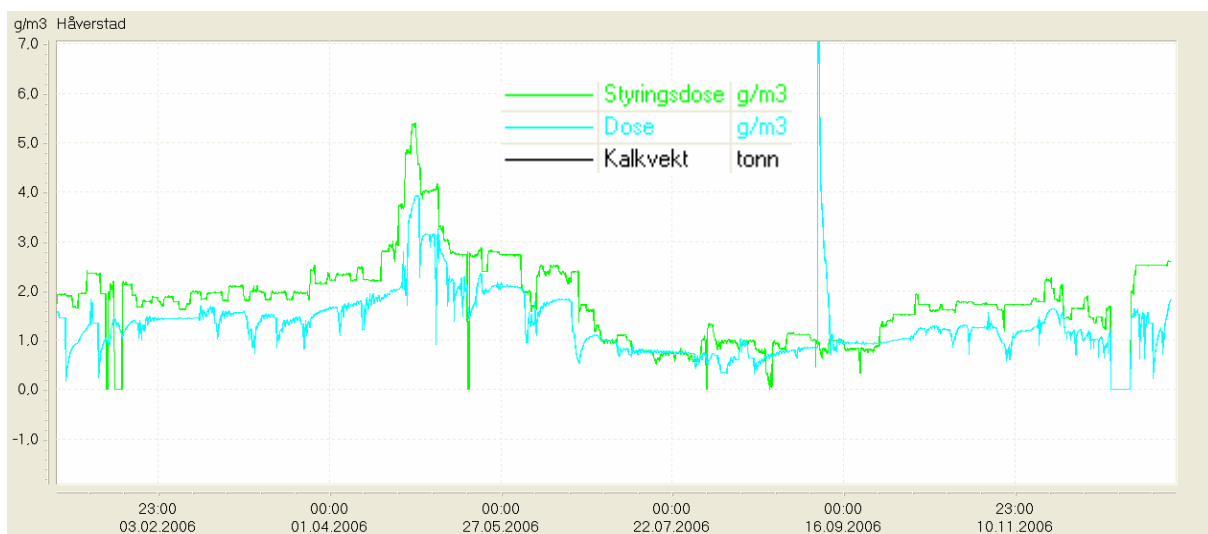
Dosene fra anlegget varierte den del gjennom året. De lå alltid i området mellom 0,5 til 4 g/ m³. (**Figur 4**). Gjennomgående ble det levert reelle doser som var noe lavere enn styringsdosen. Unntaket var stabile tilstander midt på sommeren da begge former for doseavlesing viste like verdier (0,75 g/ m³).

Figur 4. Sammenhengen mellom reell og forventet dose på Håverstad doseringsanlegg i 2006. Dosene var spesielt høye i våravsmeltingen sent i april og begynnelsen av juni. Høy dose i september er ikke reell.

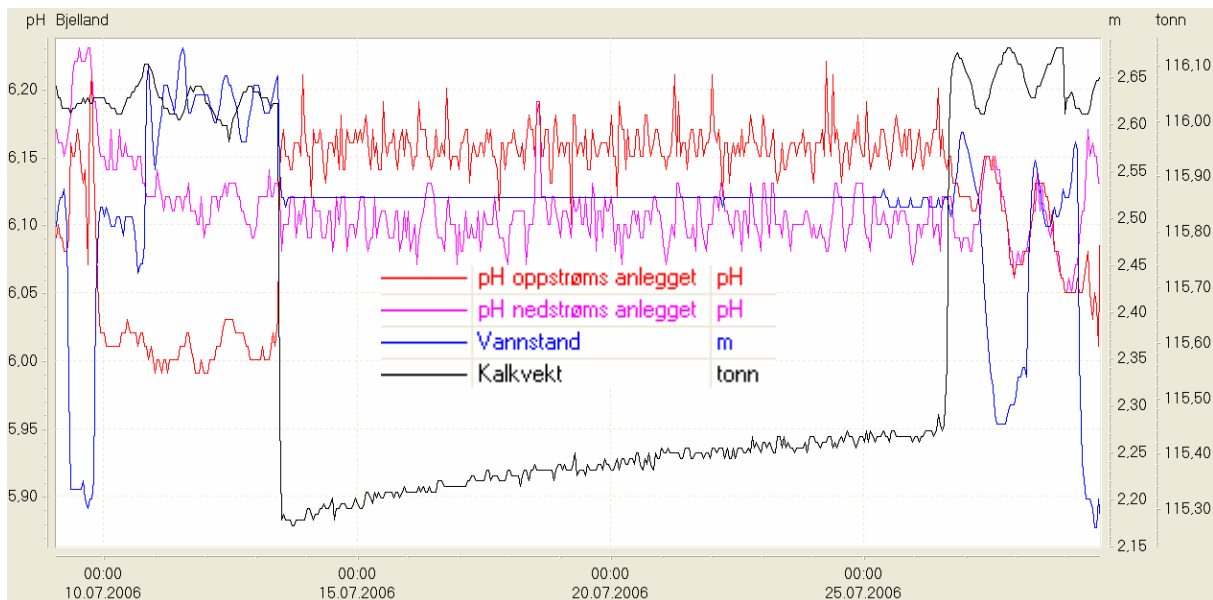
Driftskontrollens datasamling er komplett i hele rapporteringsperioden med unntak av 14 timer fra 6. desember. Det var likevel en periode på ca 2 uker fra 13. juli hvor dataene virker lite realistiske. Forholdet er gjengitt i **Figur 5**.

Figur 5. Et utvalg parametere fra driftskontroll-loggen på Bjelland i juli 2006. Loggeren har samlet data, men disse er ubrukelige. Figuren viser variasjoner i pH over en rett linje, vannstand uten utvikling og svakt økende kalkvekt i beholdningssiloen. Det er ikke oppklart hva som forårsaket situasjonen.

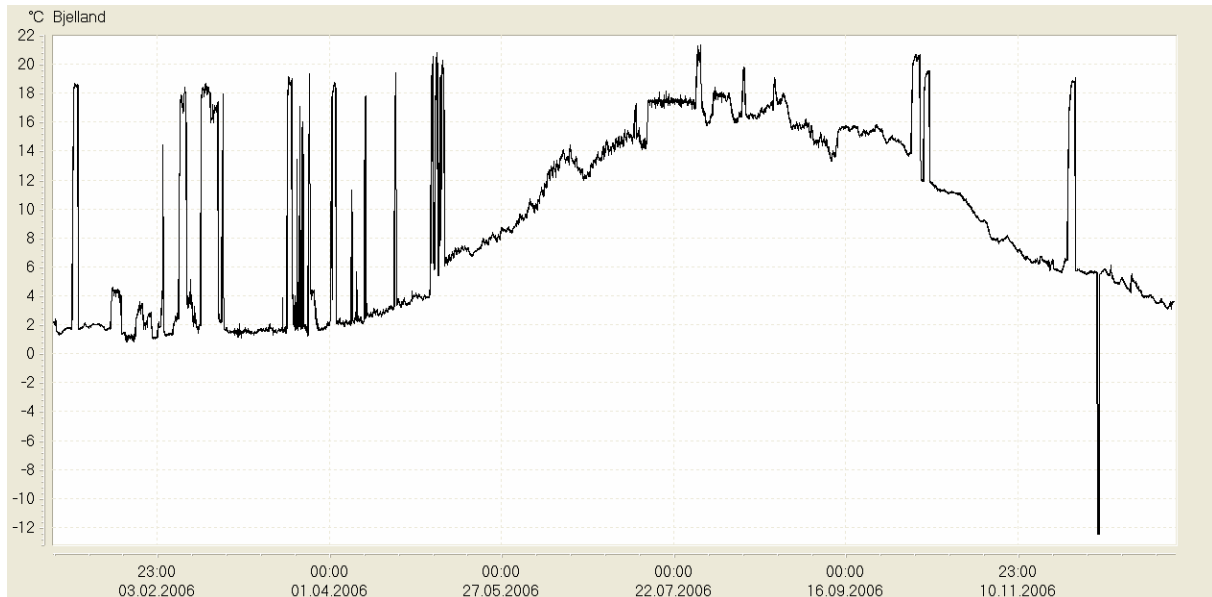
pH oppstrøms anlegget var spesielt utsatt for stopp i målekyvetta første del av året (til og med mai). Deretter ble det montert et utjevningsskar som foreslått av Ånen Trygslund (operatør i Mankalk) og beskrevet i avvikrapport for 2005 (Høgberget, Håvardstun, Tveiten 2006), (**Figur 6**).

Figur 6. Temperaturutvikling oppstrøms Bjelland doseringsanlegg hele året 2006. Figuren viser at det var mange tilfeller av temperaturøkning i målekvyetta på foråret. Dette bedret seg betraktelig etter at det ble montert utstyr som bedre forhindret slike tilstander. (pH-reduksjon i desember skyltes svikt i logger, beskrevet over)

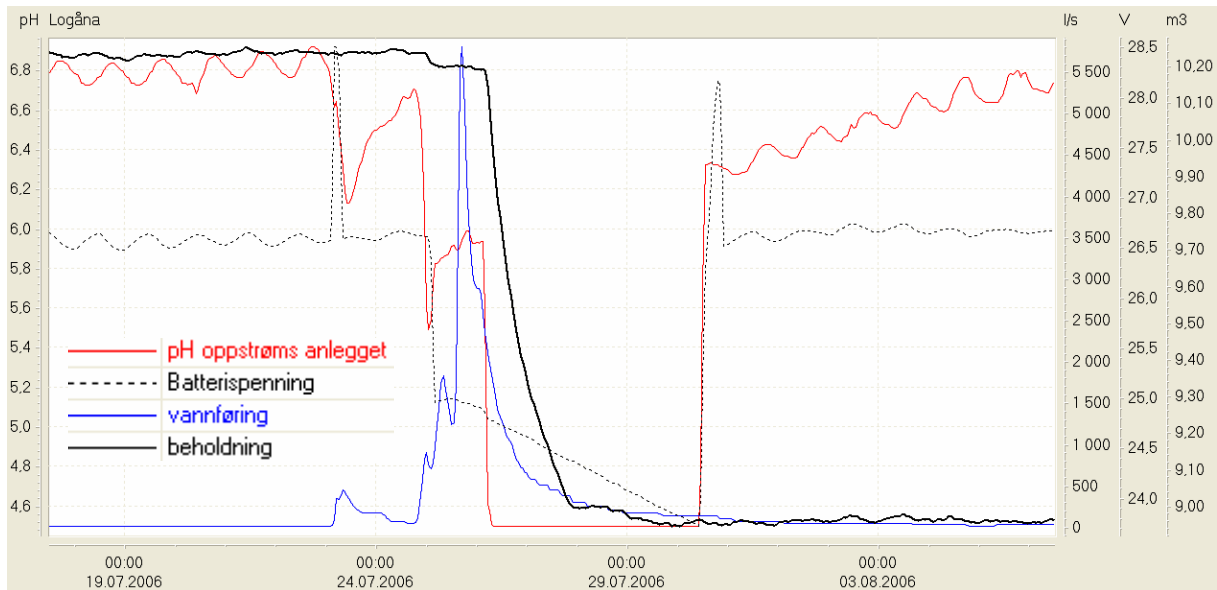
Det var en del strømbrudd på anlegget, spesielt i januar og februar. Tre av strømbruddene varte i mer en 8 timer. Det var 20. januar, 30. januar og 16. februar. Da varte de i henholdsvis 16,10 og 14 timer. Det var også strømbrudd 25. juli. Da ble strømmen brutt midt under en flomutvikling og varte i 5,5 dager. Forholdet førte til ufullstendig dosering på grunn av feil informasjon fra pH-stasjonen, se **Figur 7**.

En spesiell situasjon oppsto den 25. juli. Da ble det strømstans i nettforsyningen. Dette resulterte i at vannpumpen til pH-stasjonen stoppet. pH ble målt til ca 5,9 på stillestående vann i ca 1 døgn. Reservestømkilden til pH-meteret gikk da tom samtidig med begynnende flom i elva. pH-signalet forsvant. Dette ble registrert som pH 4,5, og anlegget begynte en nokså kraftig dosering (10 ml/ m³). Dosen var da tilpasset pH 5,0 fordi innlagt titeringskurve ikke går lavere. Doseringen avtok med

vannføringen i etterkant av episoden. Dermed ble Logåna tilført vannglass i en periode da vannet høyst sannsynlig var surt, men uten at dette ble detektert på noen måte, se **Figur 7**.

Figur 7. Beholdning, vannføring og batterispennning ved Logåna doseringsanlegg i slutten av juli 2006 sammen med pH oppstrøms anlegget. Figuren viser en situasjon der anlegget ble uten nettstrøm i en lengre periode (ukjent årsak, men jordfeilbryter var slått ut). Strømbrytet sammenfalt med starten av en stor flom. Fordi anlegget er designet til å dosere selv uten tilgang på nettstrøm, begynte doseringen ved minkende pH. Forløpet var som følger: Da pH passerte grenseverdien (5,9), begynte doseringen. Ved pH 5,5 ble anlegget strømløst. Da sluttet vannpumpen for kyvettevann å fungere. Fordi pH-meteret er utstyrt med UPS-drift, fortsatte det å måle på stillestående og noe surt vann. Dermed fortsatte doseringen. Først når UPS-reservene var oppbrukt, økte doseringen.

Det foreslås at UPS (Uninterruptible Power Supply) fjernes fra pH-stasjonen. Dette vil føre til at anlegget umiddelbart vil begynne å dosere som om pH er 5,5 når nettstrømmen forvinner. Dette er en ulempe dersom strømbryddet ikke skjer i forbindelse med uvær og flom. Imidlertid vil det da ikke være noe stort problem da doseringen uansett blir lav på grunn av liten vannføring.

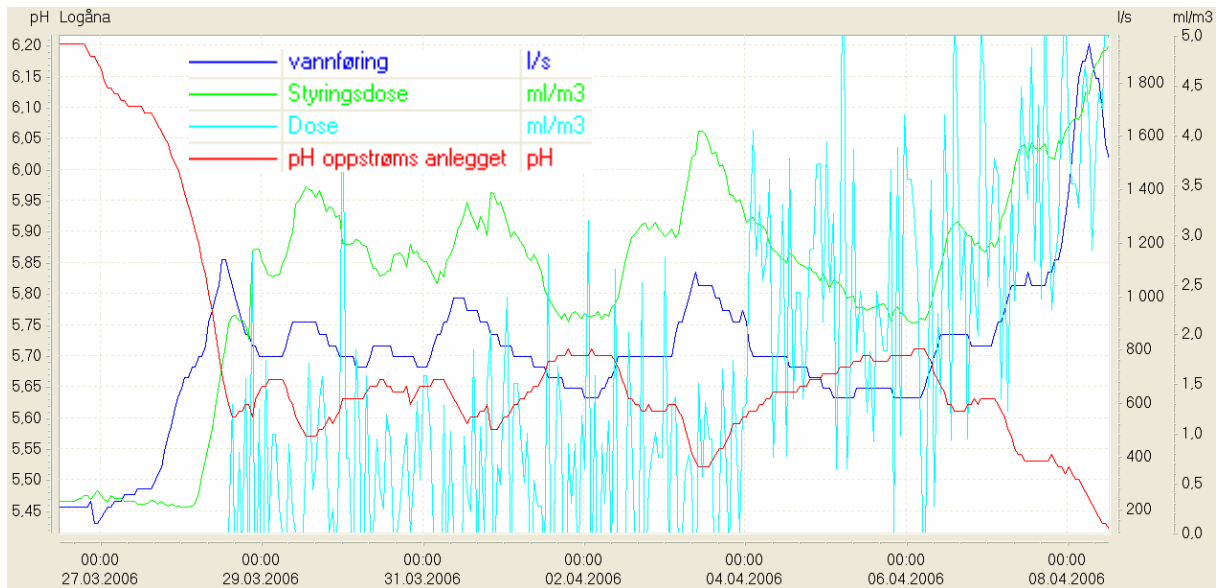
Det oppsto store problemer med doseringen fra anlegget vinteren 2006. Spesielle forhold i elva førte til at det ble nokså surt vann selv om vannføringen var moderat. Doseringskravet ble dermed også lavt, selv om avsyrningsbehovet var stort. Anlegget skulle da gi en meget lav dosering uten å stoppe. Dette var i praksis vanskelig å få til. Tilstander som vist i **Figur 8** oppsto ved flere anledninger. Forholdene var betraktelig bedre ved økende vannføring. Det var også en del lekkasjeproblemer fra pumpa. Den ble derfor byttet med en midlertidig nødpumpe 21. april.

Figur 8. Vannføring, styringsdose, dose og pH ved Logåna doseringsanlegg i april 2006. Figuren viser en situasjon da den reelle kalkdosen er langt lavere enn forventet ved lav vannføring og nokså lav pH i elva. Forholdene bedret seg ikke før det ble høyere vannføring og lavere pH.

Våren 2006 ble hele anlegget renovert. Det ble satt inn ny permanent perestaltisk pumpe, og anlegget ble gjort midlertidig uavhengig av nettspenning. Manuell doseringsmulighet og "holde"-funksjon på styringssignalet i forbindelse med vedlikehold av pH-elektrode ble montert. En alarmgiver ble også montert for å varsle lekkasjer på gulvet. Alarmen skal gi melding når det ikke lenger er mulig å opprettholde et spenningspotensiale på 25 volt i en sensor på bunnen av et oppsamlingstrau for eventuelle lekkasjer. For å gjøre anlegget enklest mulig, ble ultralyd-måleren i brønnen byttet med en vannstandssensor som driftes uten behov for strømtilførsel til brønnen. Måleoppløseligheten på den nye måleren er 2,1 cm.

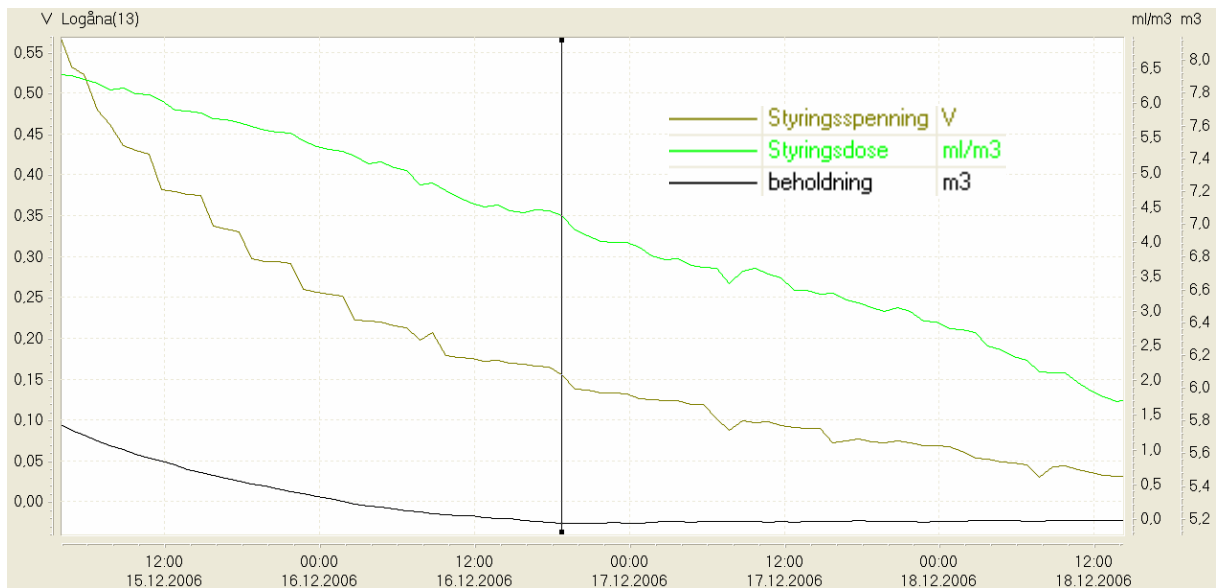
Problemer med treg start ved surt vann forsvant med den nye pumpa, men det oppsto etter hvert et annet problem. Doseringen opphørte for tidlig etter sure episoder der det var behov for dosering. Forholdet illustreres i **Figur 9**. Anlegget sluttet å dosere når styringsspenningen ble redusert til under 0,15 volt. Tiltak bør gjøres for at anlegget beholder driften selv når doseringskravet er lavt.

Figur 9. Styringsspenning, styringsdose og beholdning på Logåna doseringsanlegg midt i desember 2006. Figuren viser typisk stutfase av en doseringsperiode denne høsten. Anlegget sluttet å dosere selv om styringssignalet ga beskjed om en dose på $4,5 \text{ ml/m}^3$ (vertikal markering). Doseringspumpa sluttet å virke ved 0,15 volt i styringssignal.
