Driftskontroll av kalkdoserings- anlegg i Arendalsvassdraget

Statusrapport for 2007

Tittel Driftskontroll av kalkdoseringsanlegget i Arendalsvassdraget Statusrapport for 2007	Løpenr. (for bestilling) 5595-2008	Dato Mai 2008
	Prosjektnr. Undernr. O-28032	Sider Pris 15
Forfatter(e) Øyvind Kaste Jarle Håvardstun Rolf Høgberget	Fagområde Overvåking	Distribusjon Fri
	Geografisk område Aust-Agder	Trykket CopyCat

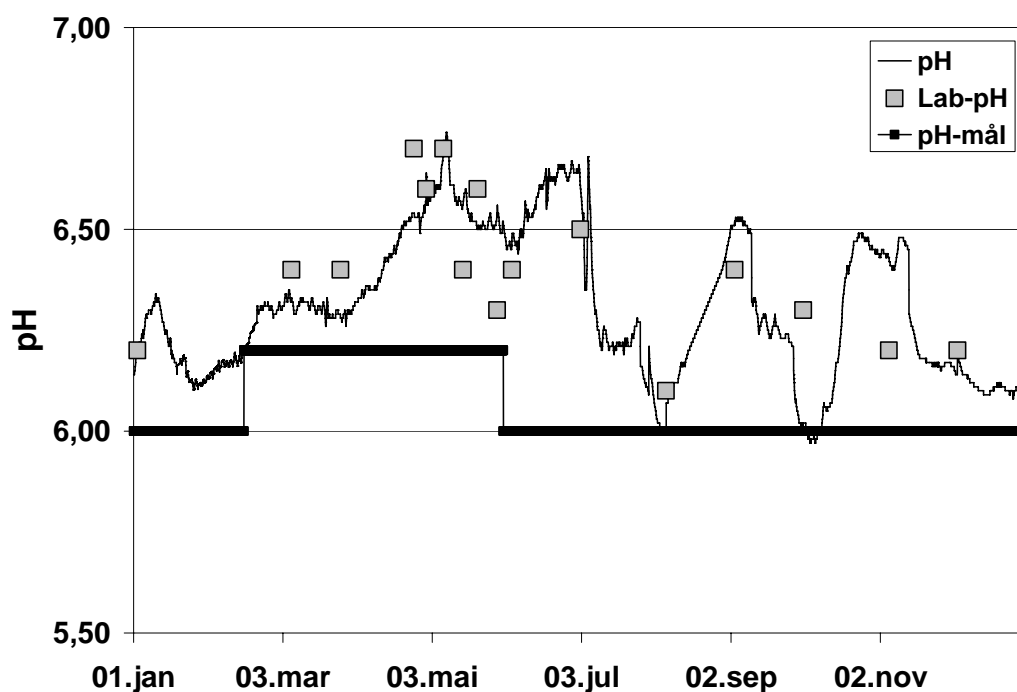
Data fra den kontinuerlige pH-overvåkingen ved Rygene brukes for å vurdere om kalkingen har gitt ønsket resultat på den lakseførende strekningen i elva. I **Figur 2** er timesverdier fra Rygene plottet i forhold til pH-målene som gjelder i de ulike deler av året. Som det framgår av figuren var det ikke brudd i dataserien i 2007, og det ble ikke registrert perioder med pH > 0,10 pH-enhet under målet for elva i mer enn åtte timer. Figuren viser periodevis nokså høy pH i forhold til gjeldende mål.

Figur 2. Resultater fra kontinuerlig pH-måling (timesverdier) ved Rygene i 2007. "Lab-pH" er basert på vannprøver tatt på samme sted i elva.

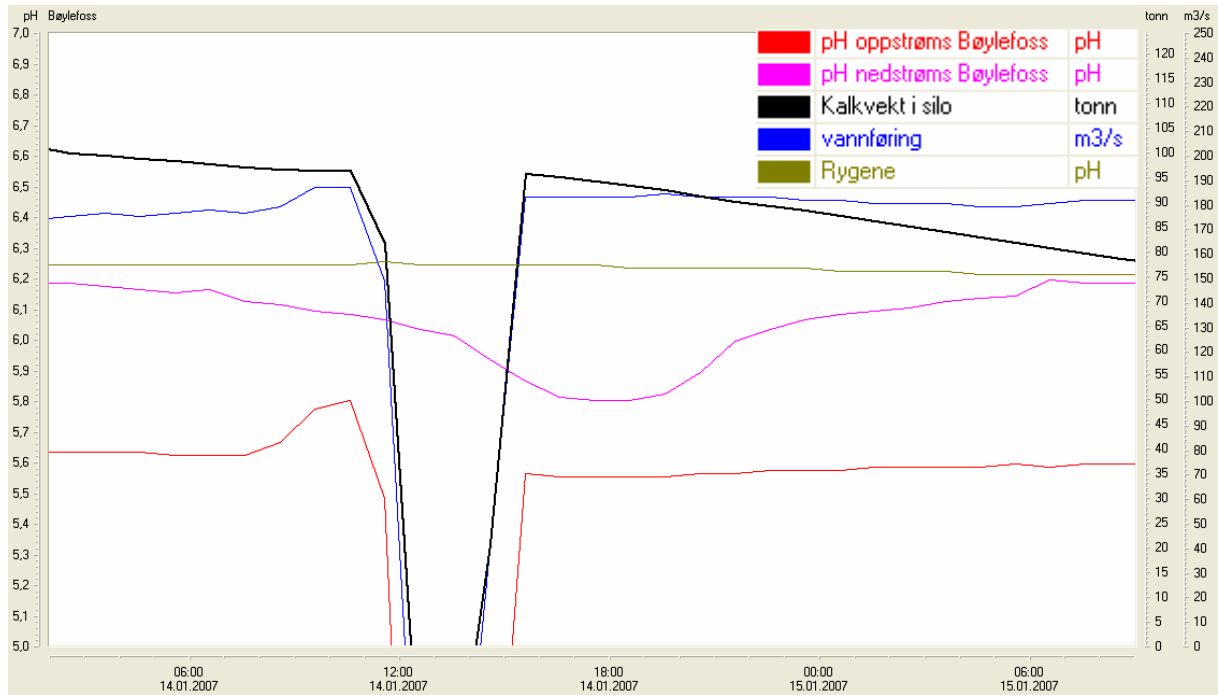
Sviktende styringssignaler 14. januar, sannsynligvis pga. strømstans, førte til midlertidig opphør i dosering og pH-dropp ned mot 5.8 ved Evenstad. Hendelsen medførte ikke merkbar pH-reduksjon ved Rygene (**Figur 4**).

Figur 4. Sviktende styringssignaler 14. januar, sannsynligvis pga. strømstans, fører til midlertidig opphør i dosering og pH-dropp ned mot 5.8 ved Evenstad. Hendelsen medførte ikke merkbar pH-reduksjon ved Rygene.

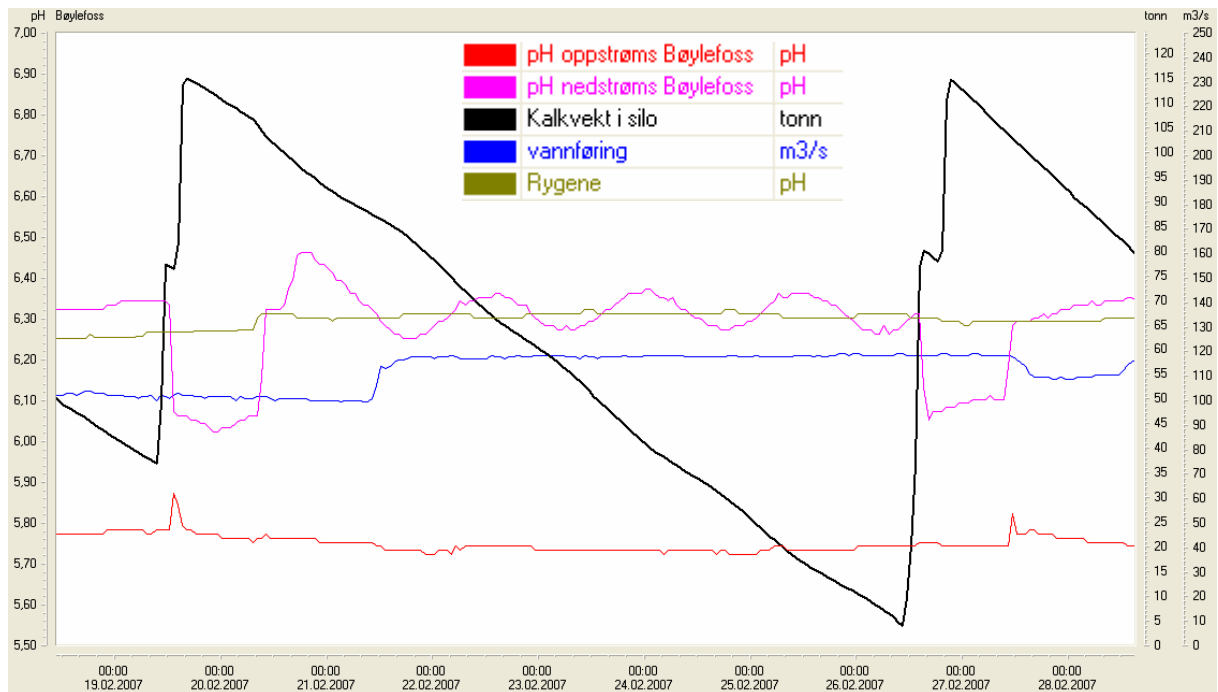
Mindre pH-dropp oppstod i forbindelse med påfylling av silo. Eksempel fra februar måned (**Figur 5**).

Figur 5. Mindre pH-dropp oppstod i forbindelse med påfylling av silo. Eksempel fra februar måned.

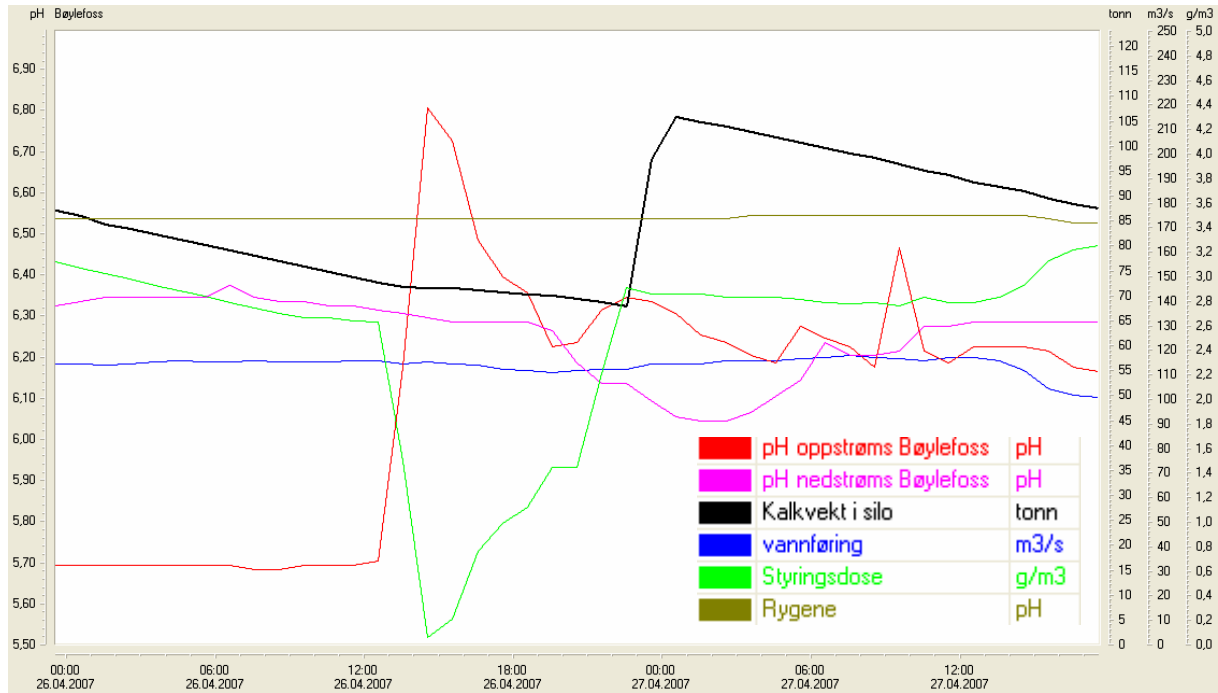
Feil på pH-signal oppstrøms Bøylefoss førte til redusert dosering og kortvarig pH-dropp nedstrøms anlegget den 26. og 27. februar 2007 (**Figur 6**).

Figur 6. Feil på pH-signal oppstrøms Bøylefoss førte til redusert dosering og kortvarig pH-dropp nedstrøms anlegget den 26. og 27. februar 2007.

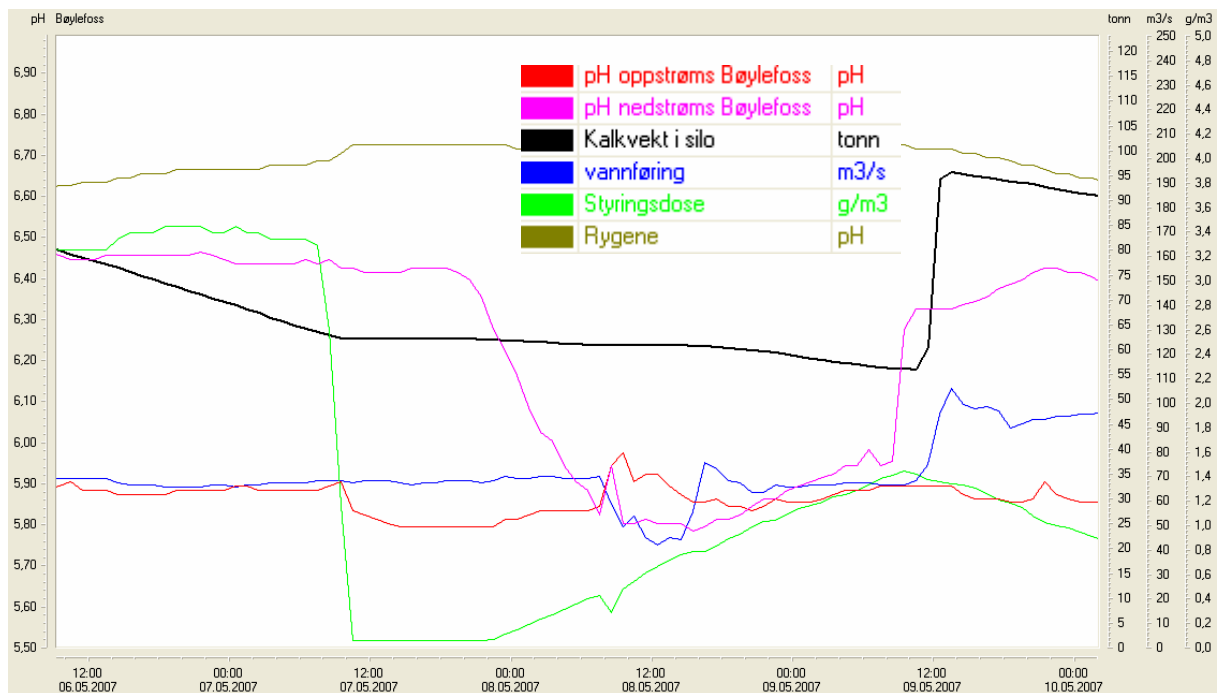
Styringsdosen avtok brått den 7. mai, ukjent av hvilken grunn. pH nedstrøms Bøylefoss sank til 5,78 dagen etter, mens det ikke ble registrert noen endring ved Rygene (**Figur 7**).

Figur 7. Styringsdosen avtar brått den 7. mai, ukjent av hvilken grunn. pH nedstrøms Bøylefoss synker til 5,78 dagen etter, mens det ikke registreres noen endring ved Rygene.

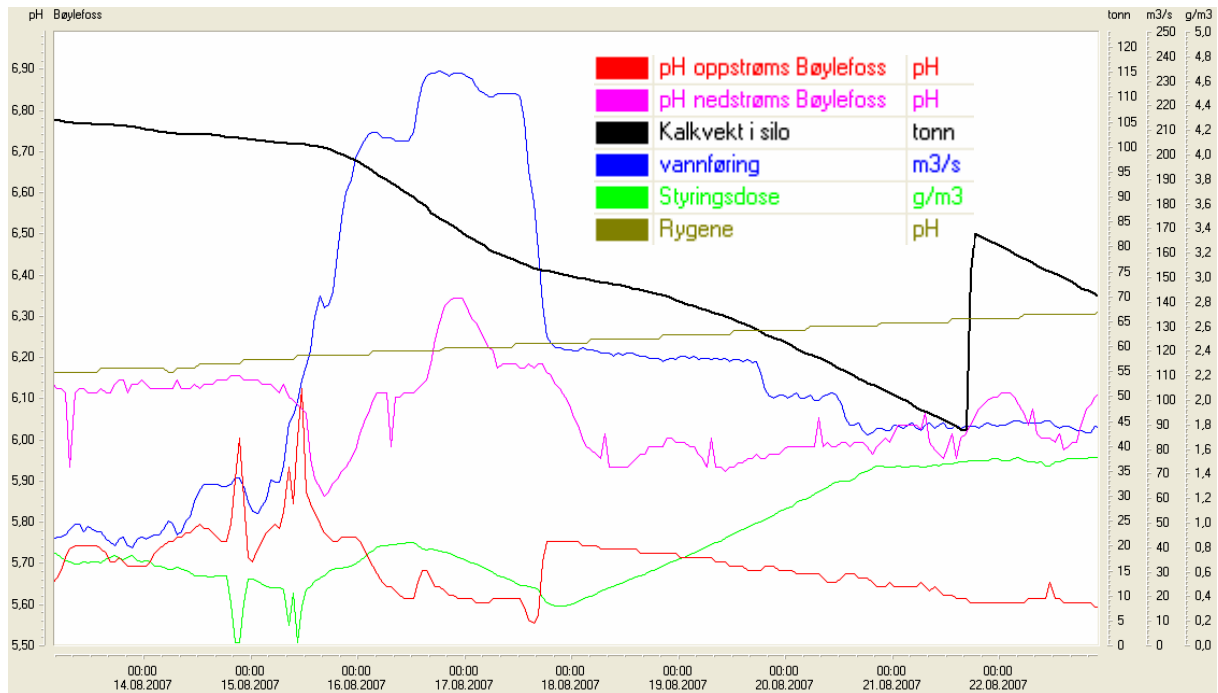
Anlegget reagerte sent ved begynnelsen av en flom den 15. august. Det oppsto en kortvarig pH-dropp nedstrøms anlegget (minimum 5,86), mens det ikke skjedde merkbare endringer i pH ved Rygene (**Figur 8**). Med unntak av denne hendelsen var det ingen eksempler på at lang tilbakemeldingstid fra Evenstad til Bøylefoss skapte problemer ved overgang fra lav til høy vannføring.

Figur 8. Anlegget reagerer sent ved begynnelsen av en flom den 15. august. Det oppstår en kortvarig pH-dropp nedstrøms anlegget (minimum 5,86), mens det ikke skjer merkbare endringer i pH ved Rygene.
