Driftskontroll av kalkdoserings- anlegg i Arendalsvassdraget

Statusrapport for 2007

Tittel Driftskontroll av kalkdoseringsanlegget i Arendalsvassdraget Statusrapport for 2007	Løpenr. (for bestilling) 5595-2008	Dato Mai 2008
	Prosjektnr. Undernr. O-28032	Sider Pris 15
Forfatter(e) Øyvind Kaste Jarle Håvardstun Rolf Høgberget	Fagområde Overvåking	Distribusjon Fri
	Geografisk område Aust-Agder	Trykket CopyCat

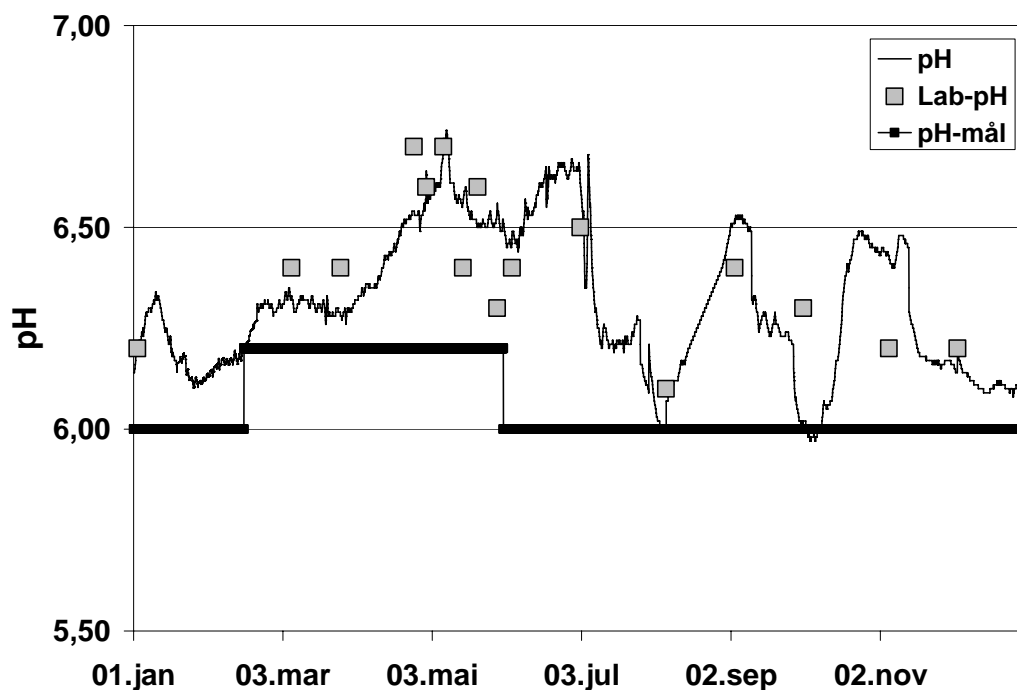
Data fra den kontinuerlige pH-overvåkingen ved Rygene brukes for å vurdere om kalkingen har gitt ønsket resultat på den lakseførende strekningen i elva. I **Figur 2** er timesverdier fra Rygene plottet i forhold til pH-målene som gjelder i de ulike deler av året. Som det framgår av figuren var det ikke brudd i dataserien i 2007, og det ble ikke registrert perioder med pH > 0,10 pH-enhet under målet for elva i mer enn åtte timer. Figuren viser periodevis nokså høy pH i forhold til gjeldende mål.

Figur 2. Resultater fra kontinuerlig pH-måling (timesverdier) ved Rygene i 2007. "Lab-pH" er basert på vannprøver tatt på samme sted i elva.
