Driftskontroll av kalkdoseringsanlegg i Kvina

Statusrapport for 2007

Tittel Driftskontroll av kalkdoseringsanlegg i Kvina. Statusrapport for 2007	Løpenr. (for bestilling) 5596-2008	Dato Mai 2008
	Prosjektnr. Undernr. O-28037	Sider Pris 19
Forfatter(e) Øyvind Kaste Liv Bente Skancke Jarle Håvardstun Rolf Høgberget	Fagområde Overvåking	Distribusjon Fri
	Geografisk område Vest Agder	Trykket CopyCat

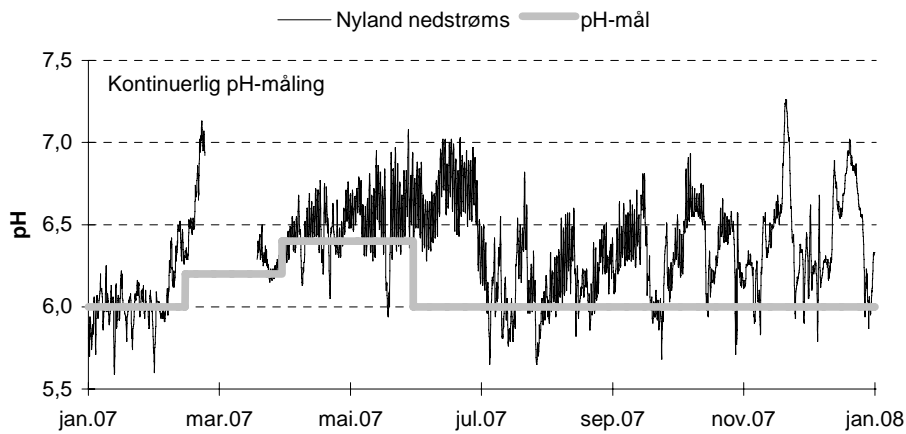
Figur 3. Kontinuerlig måling av pH ved Oksestein, nedstrøms Nyland-anlegget viste at verdiene tidvis lå under pH-målet for den lakseførende strekningen.

Også i 2007 var det mange perioder hvor pH-verdiene ved Kloster lå under fastsatt målnivå (**Figur 2**). Som **Figur 3** viser, var pH nedstrøms Nyland tidvis lavere enn kravet som er satt for de ulike delene av året. Hovedårsaken til problemene med å overholde vannkvalitetsmålene for den lakseførende strekningen er imidlertid ikke først og fremst knyttet til driftsforstyrrelser og for lav dosering ved Nyland, men heller grunnleggende forhold knyttet til kalkingsstrategien i vassdraget. Det største problemet er at sidevassdraget Litleåna bidrar til å forsure hovedelva nedstrøms samløpet mellom de to hovedgrenene. Kloster ligger nedstrøms samløpet med Litleåna, og denne stasjonen gir dermed en god dokumentasjon på problemene.

- Vurdere å justere opp pH-kravet nedstrøms Nyland-anlegget (svinger ofte under målet for lakseførende strekning), samt forsøke å dempe døgnsvingningene i pH nedstrøms anlegget.
- Vurdere sikkerheten på vannstandsregistreringen ved Lindeland-anlegget (tre alvorlige svikt i 2007). I tillegg bør det sjekkes om dagens vannføringskurve er OK for både høye og lave vannføringer.

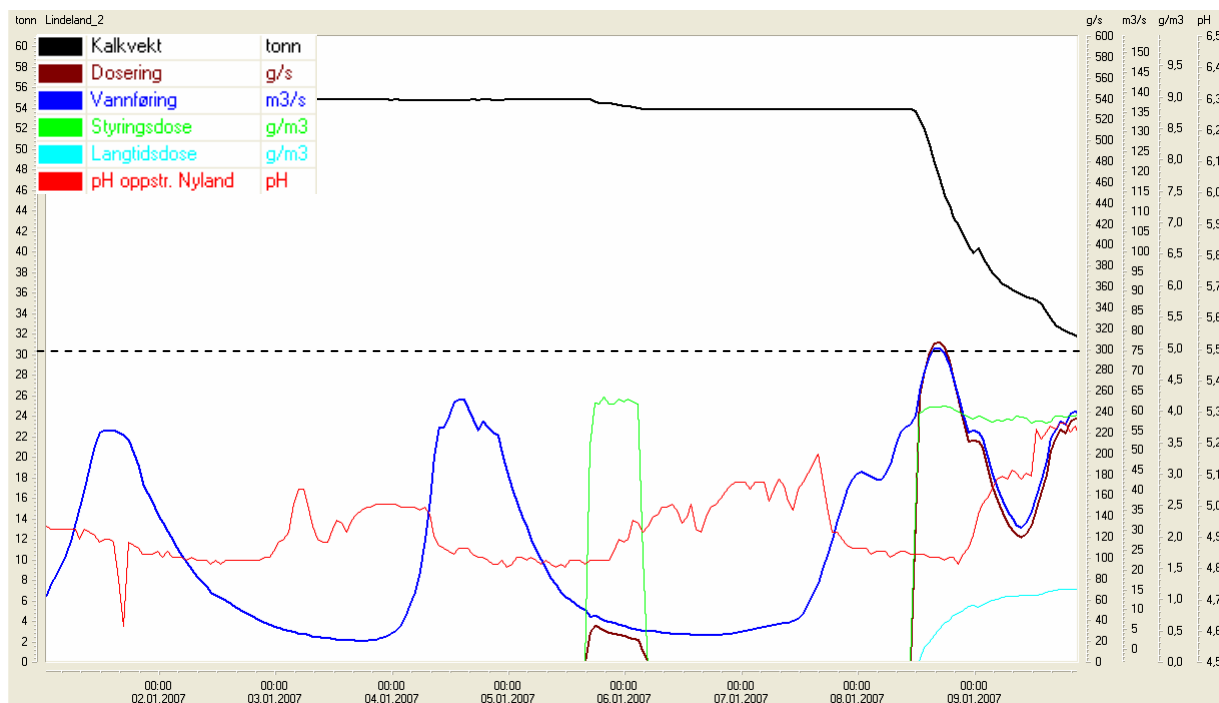
1.-8. januar: Manglende dosering ved varierende vannføring i begynnelsen av januar førte til lav pH ned mot Nyland. Det er usikkert hvorfor styringssignalet falt bort i den aktuelle perioden (**Figur 5**)

Figur 5. Manglende dosering ved varierende vannføring i begynnelsen av januar fører lav pH ned mot Nyland. Det er usikkert hvorfor styringssignalet har falt bort i den aktuelle perioden. pH-målet på 5,5 oppstrøms Nyland er vist med stiplede linje.

- Automatisk pH-styring på Lindeland bør innføres dersom pH-målet på 5,5 oppstrøms Nyland skal overholdes
- Sørgje for økt sikkerhet rundt kalkleveransene til Lindeland-anlegget i perioder med stort kalkbehov (kalksilo gikk tom ved én anledning i 2007)
- Automatisering av doseringen også ved lave vannføringer på Nyland. Kan trolig bidra til å spare kalk ved lite behov i elva (f.eks. i sommerperioden)
- Dagens maksimale målbare vannføring ved Nyland (216 m³/s) bør vurderes økt. Nivået ble oversteget 7.-8. januar 2005, men ingen flomepisoder i 2006 og 2007 har nådd samme nivå.
- Forsøke å korte ned reaksjonstid mellom pH-signal og doseringsenhet ved Nyland for å unngå pH-dropp i elva nedstrøms anlegget ved raskt økende vannføring

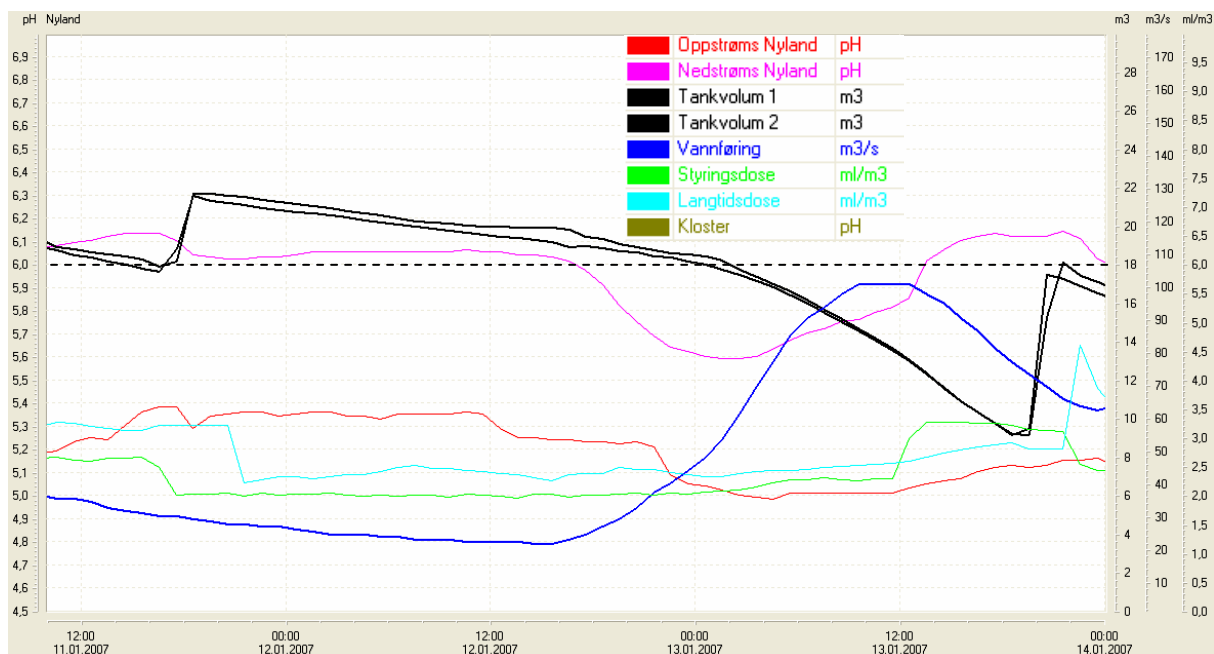
12.-13. januar: Anlegget greide ikke å dosere tilstrekkelig ved svært surt vann i elva oppstrøms. Dette førte til at pH nedstrøms Nyland sank ned mot 5,6 når vannføringen i elva økte. pH-målet for lakseførende strekning i den aktuelle perioden var 6,0 (**Figur 10**).

Figur 10. Anlegget greide ikke å dosere tilstrekkelig ved svært surt vann i elva oppstrøms. Dette fører til at pH nedstrøms Nyland synker ned mot 5,6 når vannføringen i elva stiger. pH-målet for lakseførende strekning i den aktuelle perioden er 6,0 (stiplet linje).

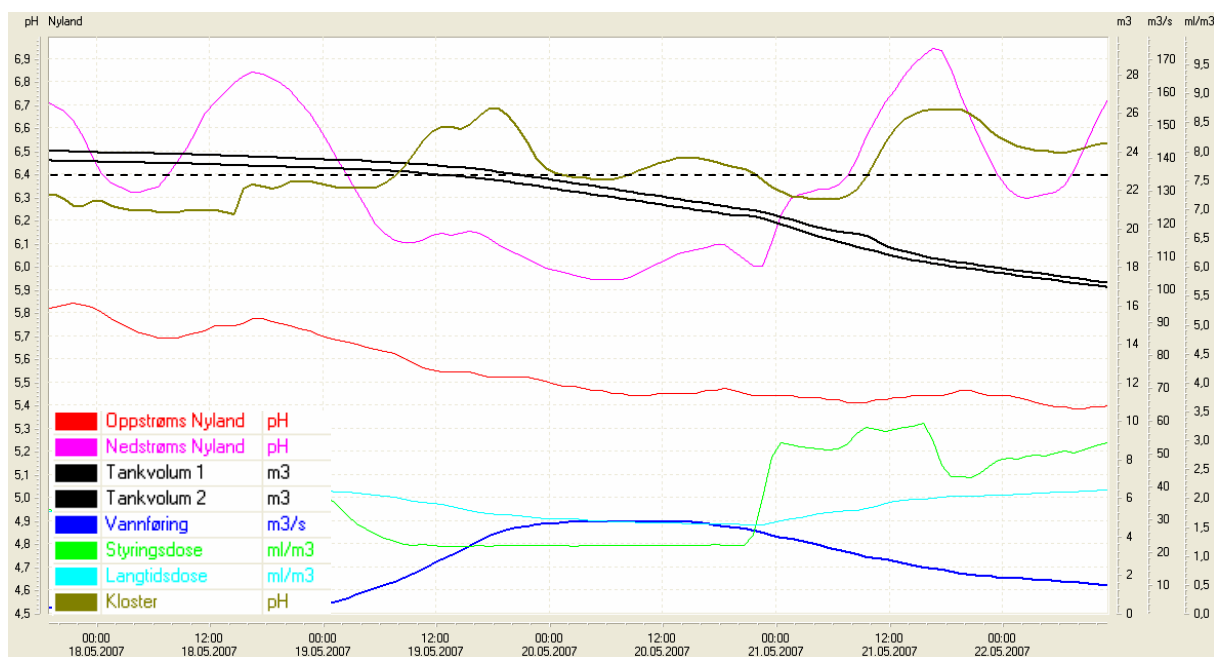
19.-20. mai: Avtak i styringssignal gav for lav dosering, slik at pH nedstrøms anlegget sank ned mot 5,95 under økende vannføring i elva. pH-målet for lakseførende strekning i den aktuelle perioden var 6,4 (**Figur 11**).

Figur 11. Avtak i styringssignal gir for lav dosering 19.-20- mai, slik at pH nedstrøms anlegget synker ned mot 5,95 under en vannføringsøkning i elva. pH-målet for lakseførende strekning i den aktuelle perioden er 6,4 (stiplet linje).
