Driftskontroll av kalkdoserings- anlegg i Tovdalsvassdraget.

Avviksrapport 2007

Tittel Driftskontroll av kalkdoseringsanlegg i Tovdalsvassdraget. Avviksrapport 2007	Løpenr. (for bestilling) 5601-2008	Dato 23.04.2008
	Prosjektnr. Undernr. 28034	Sider Pris 16
Forfatter(e) Rolf Høgberget Jarle Håvardstun	Fagområde Overvåking	Distribusjon Åpen
	Geografisk område Aust-Agder	Trykket NIVA

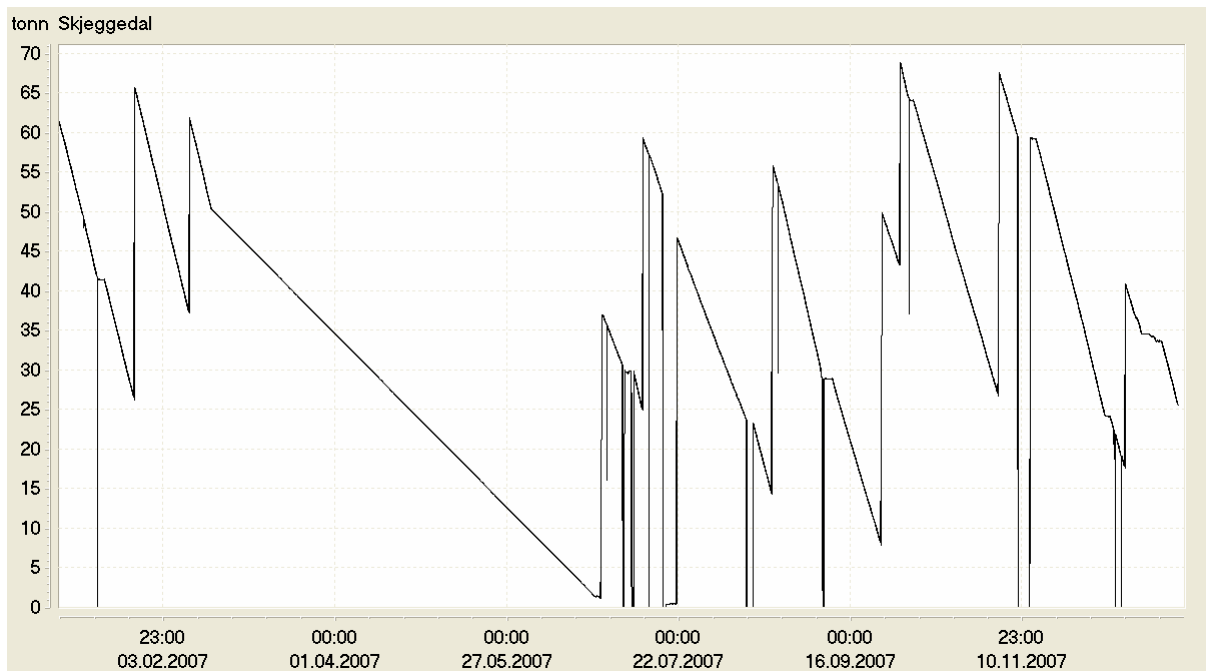
Det ble dosert med fast innstilt dosering fra anlegget gjennom hele perioden. Dette synes på de lineære avtakene i vektkurven, (**Figur 4**). Dette medførte store variasjoner i tilførte kalkdoser til elva. I store deler av tiden var tilførte doser langt høyere enn målet. Verdier opp mot 40 g/m^3 ble målt.

Figur 4. Kalkvekta på Skjeggedal doseringsanlegg gjennom 2007. Figuren viser at det ble dosert med fast doseringssignal hele året. Dette medførte meget høye doser fra anlegget. Bare unntaksvis var dosene i nærheten av det anbefalte målet ($6,7 \text{ g/m}^3$)

Det er fortsatt ingen stabilitet i kalkdoseringen. Som tidligere nevnt (Høgberget, Håvardstun og Tveiten 2006) bør det gjennomføres tiltak som bevirker jevnere doser i elva. Ekstremt høye doser fører også dette året til store avleiringer langs bunnen av elva. Doseringen er ofte alt for høy ved manuell drift. Den automatiske doseringen bør justeres, spesielt ved lav vannføring, slik at høyere doser oppnås på automatisk drift. Den store tilførselen av uoppløst kalksteinsmel fører sannsynligvis til skader på biologien i nærområdene nedstrøms anlegget. Dette er forhold som også ble beskrevet i 2007.
