# Driftskontroll av kalkdoserings- anlegg i Tovdalsvassdraget.

Avviksrapport 2007

Tittel Driftskontroll av kalkdoseringsanlegg i Tovdalsvassdraget. Avviksrapport 2007	Løpenr. (for bestilling) 5601-2008	Dato 23.04.2008
	Prosjektnr. Undernr. 28034	Sider Pris 16
Forfatter(e) Rolf Høgberget Jarle Håvardstun	Fagområde Overvåking	Distribusjon Åpen
	Geografisk område Aust-Agder	Trykket NIVA

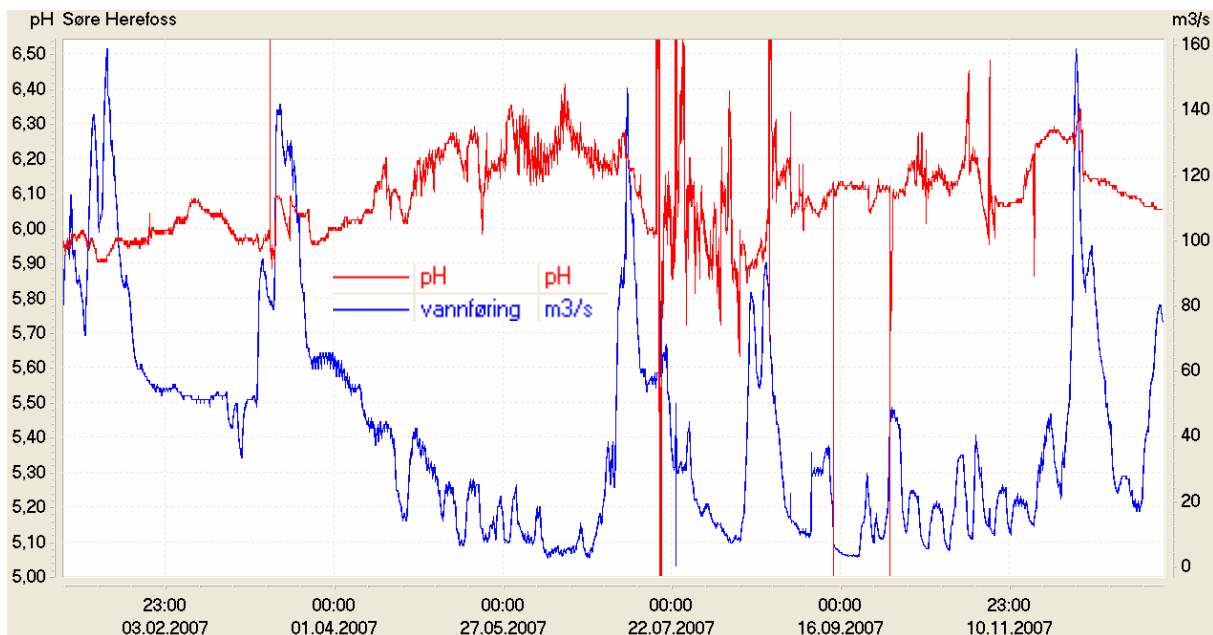
**Figur 2.** Vannføring og pH i utløpet av Herefossfjorden i 2007. Figuren viser økende pH fra vinter til forsommer. Imidlertid oppsto det en flom i juli som raskt reduserte pH til litt under målverdien (pH 6,0).

Et mål på pH 6,0 er også satt for Herefossfjorden oppstrøms anlegget. Dette er gjort for å sikre seg mot katastrofal effekt på laks- og sjøaurebestanden i elva dersom det skulle oppstå langvarig svikt i doseringen fra anlegget. pH i Herefossfjorden er gjengitt i **Figur 2**.

Tiltak med økt grad av varierende kalkdoser fra anlegget fungerer ikke helt etter hensikten. Den reelle dosen går ikke ned i samme grad som innstilt. Det bør gjøres tiltak for å kalibrere doseringen bedre etter vannføring slik at dosene blir de samme ved lav som ved høy vannføring. Ved varslet flom i perioder med lave doser om sommeren, må dosene settes opp i forkant av flommen slik at det ikke oppstår forhold som presser pH under målet i Herefossfjorden.

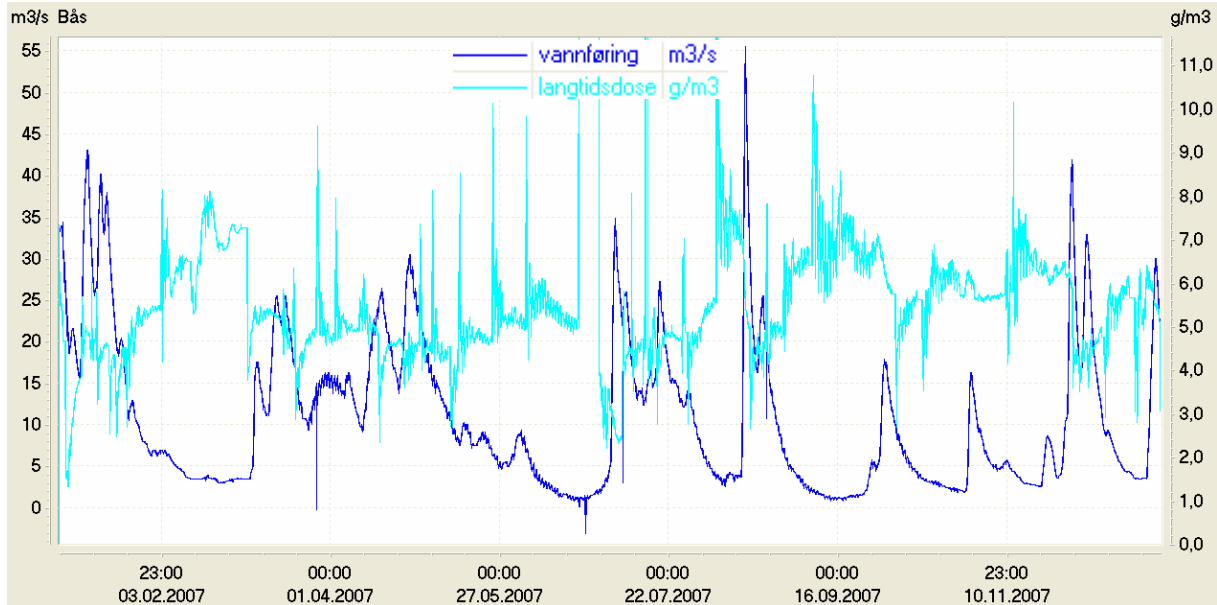
Kalkdosene fra anlegget ble, ved flere anledninger, justert i forhold til forventet behov. Erfaringer fra pH-variasjoner med årstidene tilsier mindre behov for kalk om sommeren. Derfor ble dosen tidlig satt ned til 3 g/m<sup>3</sup>. Den 5. juni ble dosen ytterligere satt ned til 2,5 g/m<sup>3</sup>. Enda en reduksjon ble foretatt fra 22. juni til 1,5 g/m<sup>3</sup>. Imidlertid vises ikke effekten av disse justeringene like godt på driftskontroll-dosen. Den varierte en del i løpet av året, men ble ikke redusert så langt som styringsdosen skulle tilsi (**Figur 3**). pH i Herefossfjorden viste verdier om sommeren økende til ca. 6,3. pH-målet er 6,0. Imidlertid ble pH raskt redusert til omkring målet ved høy vannføring i juli, se **Figur 2**. Dosene fra Bås-anlegget vises i samme periode på **Figur 3**.

**Figur 3.** Vannføring og kalkdoser fra Bås doseringsanlegg i hele 2007. Figuren viser stor variasjon i kalkdosene. Noe av dette tilskrives endringer av innstilte doser. Imidlertid er det ingen god sammenheng mellom disse forhold. Det ble nesten alltid dosert mer kalk enn innstilt dose.

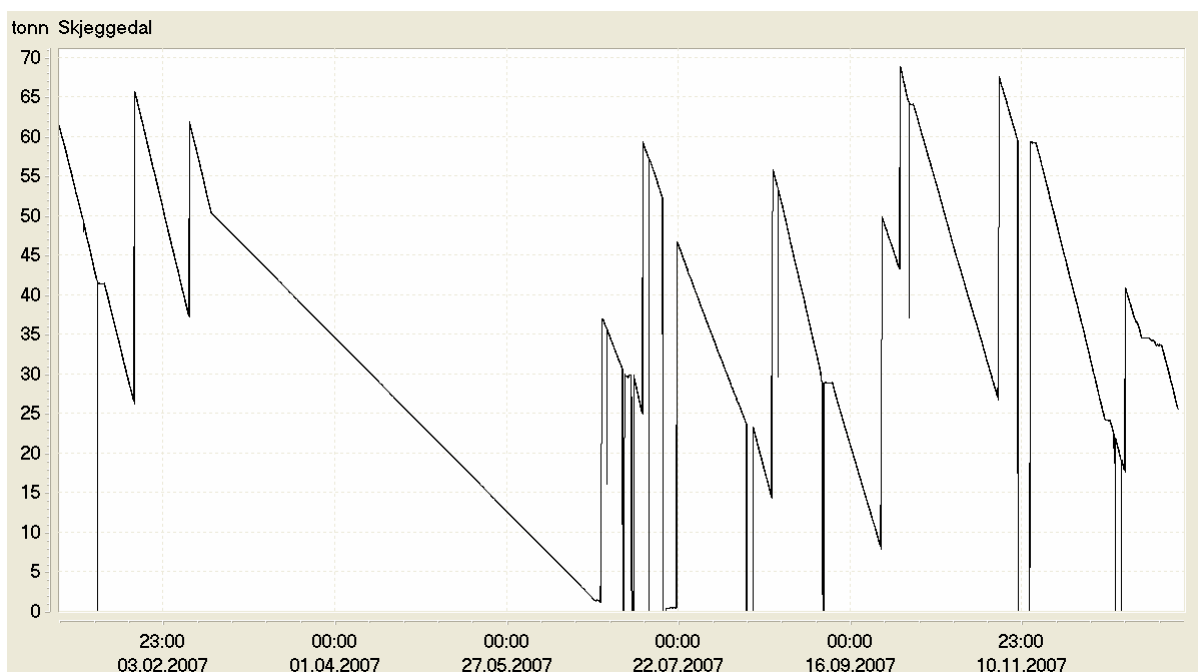
Det ble dosert med fast innstilt dosering fra anlegget gjennom hele perioden. Dette synes på de lineære avtakene i vektkurven, (**Figur 4**). Dette medførte store variasjoner i tilførte kalkdoser til elva. I store deler av tiden var tilførte doser langt høyere enn målet. Verdier opp mot  $40 \text{ g/m}^3$  ble målt.

**Figur 4.** Kalkvekta på Skjeggedal doseringsanlegg gjennom 2007. Figuren viser at det ble dosert med fast doseringssignal hele året. Dette medførte meget høye doser fra anlegget. Bare unntaksvis var dosene i nærheten av det anbefalte målet ( $6,7 \text{ g/m}^3$ )

Det er fortsatt ingen stabilitet i kalkdoseringen. Som tidligere nevnt (Høgberget, Håvardstun og Tveiten 2006) bør det gjennomføres tiltak som bevirker jevnere doser i elva. Ekstremt høye doser fører også dette året til store avleiringer langs bunnen av elva. Doseringen er ofte alt for høy ved manuell drift. Den automatiske doseringen bør justeres, spesielt ved lav vannføring, slik at høyere doser oppnås på automatisk drift. Den store tilførselen av uoppløst kalksteinsmel fører sannsynligvis til skader på biologien i nærområdene nedstrøms anlegget. Dette er forhold som også ble beskrevet i 2007.

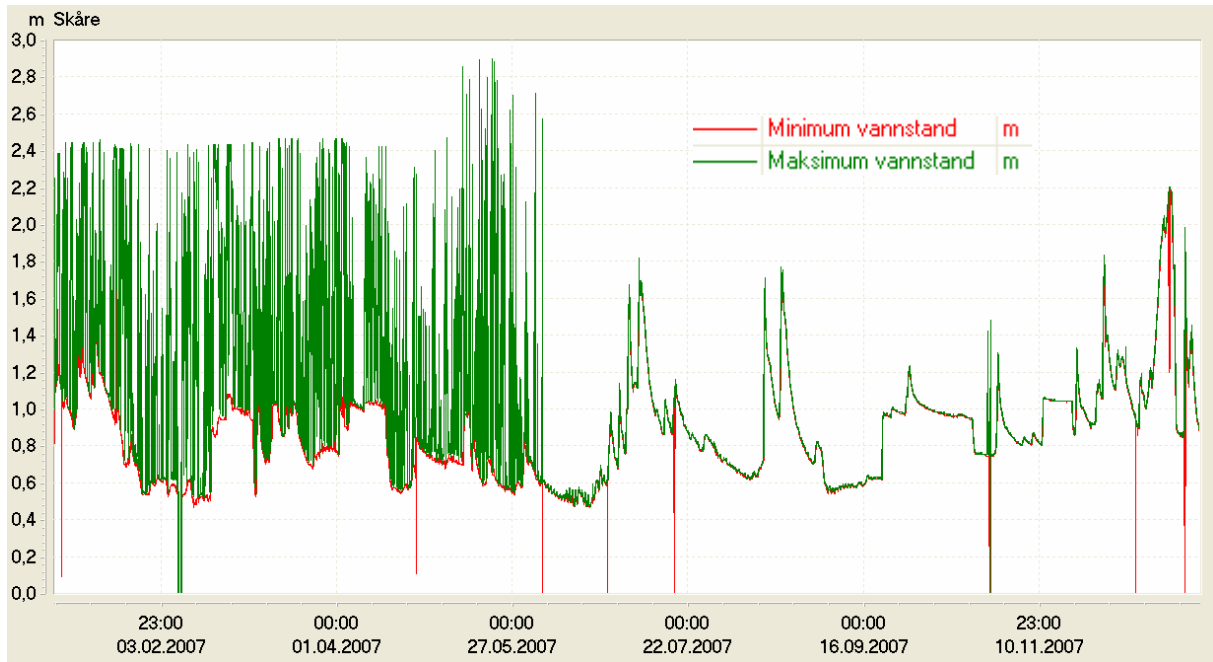
Vannstandssignalet var ustabil vinter og vår. Signalene hadde hyppige forstyrrelser som vises tydelig på maksimumsverdiene (**Figur 5**). Siden vannstandssignalet er utgangspunkt for doseringssignalet, hadde også dette meget store forstyrrelser i samme tidsperiode. Det oppsto is-stuvning i slutten av desember som medførte feil (for høy) avlesing av vannstandssignalet.

**Figur 5.** Vannstandsmålinger fra Skåre doseringsanlegg i 2007. Verdier blir avlest hvert minutt. Her er maksimums- og minimumsverdier pr. time. Målingene var meget ustabile før ny ultralydmåler for vannstandsmåling ble montert.

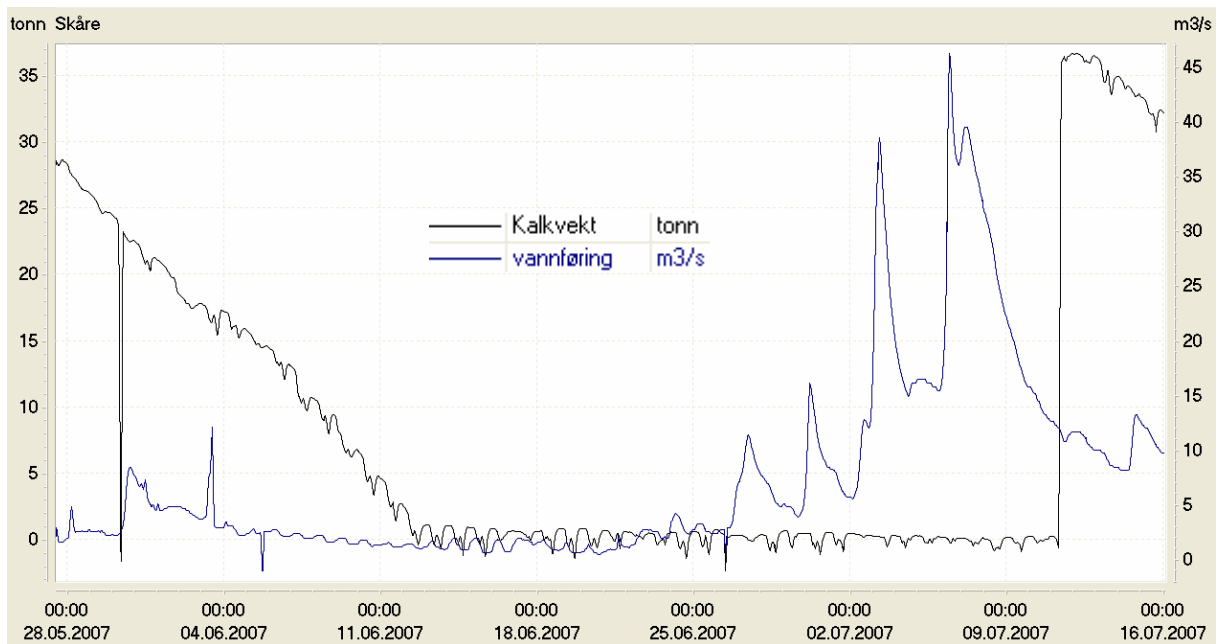
Det var 13 tilfeller av stans i doseringen over 8 timer i strekk. Til sammen utgjorde disse stoppene 81 dager uten dosering (**Tabell 2**). En del av stopp-periodene var langvarige. Det var langt flere stopp enn året før. Eksempelvis ble det stopp i lang tid ved isdannelse i inntaksbrønnen i februar. Også i juni ble vannpumpen stoppet i 29 dager fordi vannstanden i brønnen ble for lav til at pumpen kunne benyttes. Den ble da ikke satt i drift igjen tidnok ved høy vannføring i månedsskiftet juni juli (**Figur 6**).

**Figur 6.** Vannføring og kalkavtak på Skåre doseringsanlegg i juni og juli 2007. Doseringen ble stoppet manuelt på grunn av for lite vann i inntaksbrønnen. Uheldigvis ble ikke doseringen startet igjen ved økende vannføring den 26. juni.

Det bør gjøres tiltak slik at pumpa i inntaksbrønnen kan pumpe vann til kalkdosering selv om vannføringen er spesielt lav. Dette punktet er også omtalt i tidligere avvikrapport (Høgberget og Håvardstun 2007).

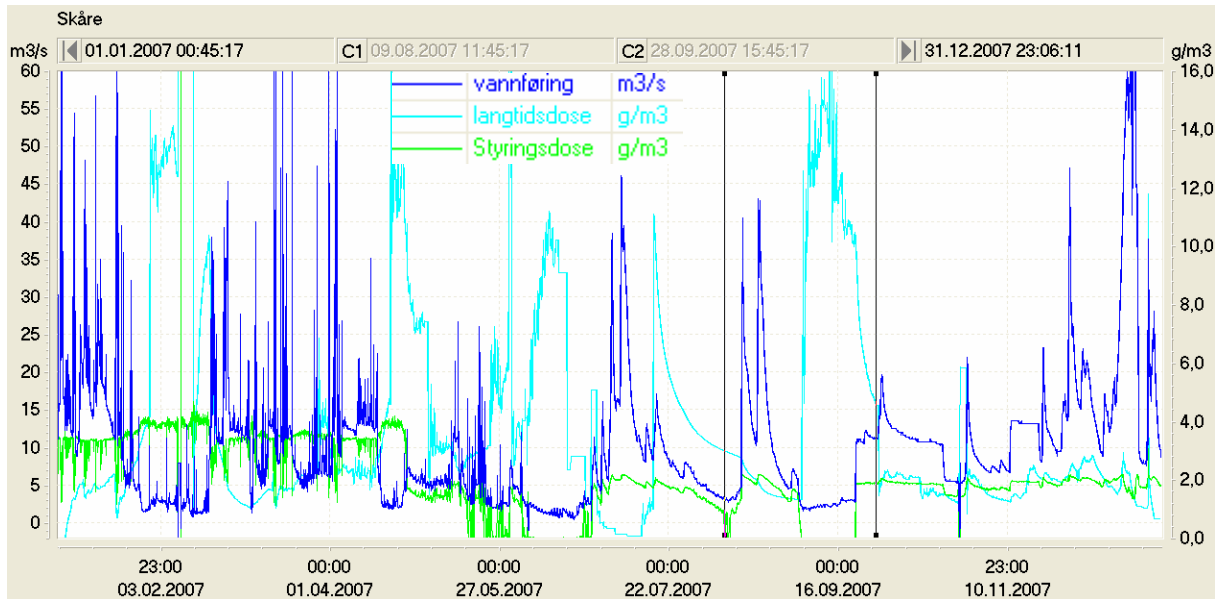
**Figur 7** viser dosene som ble gitt fra anlegget gjennom hele perioden.

**Figur 7.** Vannføring, styringsdose og langtidsdose fra driftskontrollen ved Skåre doseringsanlegg i 2007. Figuren viser at doseringen normalt var ca. 2 g/m<sup>3</sup>, men at dosene økte dramatisk enkelte ganger ved lav vannføring. Noe av forklaringen var at anlegget i lange perioder ble styrt etter manuelt inntilt dosering.

Det bør gjøres tiltak slik at dosene fra anlegget blir mer i overensstemmelse med de doser som faktisk måles. Dette vil øke doseringen fra anlegget ved de fleste vannføringsforhold. Samtidig bør det føre til at automatisk dosering også kan benyttes ved spesielt lave vannføringer.

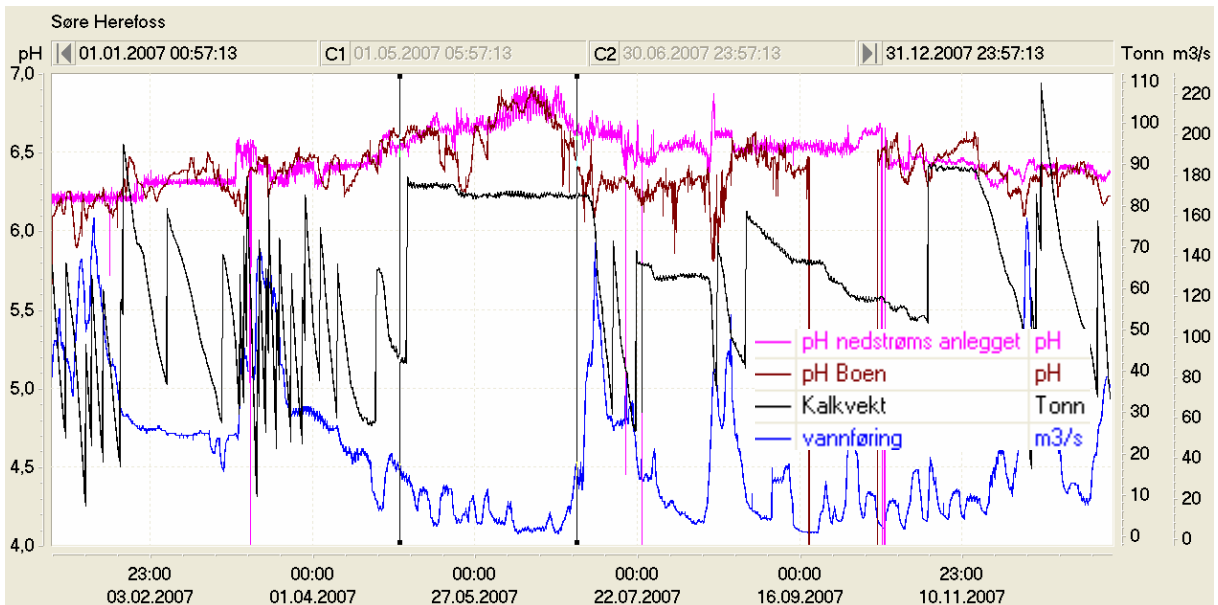
Det var meget få tilfeller av brudd på pH-målene for lakseførende strekning av elva. Kun tre ganger ble disse grensene brutt, og da bare med 0,1 pH under grenseverdiene på de aktuelle tidspunktene. Det var en dag 9. januar og 7. mars, og nesten 4 dager fra 21. mai. pH var gjennomgående høy om sommeren selv om det ikke ble kalket fra Søre Herefoss-anlegget. Forholdene vises på **Figur 8**.

**Figur 8.** pH ved Boen sammen med pH nedstrøms anlegget, vannføring og kalkvekt. Figuren viser at det var gjennomgående høy pH i elva på sommeren også etter at pH-målene ble redusert til pH 6. Vannføringsutviklingen påvirket pH-nivåene i elva. Ved sommerflom i juli ble pH redusert til et lavere nivå. Området mellom de vertikale linjene er da pH-målet var 6,4. Selv med så høyt krav til pH, ble det ikke dosert fra anlegget.
