Driftskontroll av kalkdoseringsanlegg i Mandalsvassdraget

Avviksrapport 2007

Tittel Driftskontroll av kalkdoseringsanlegg i Mandalsvassdraget. Avviksrapport 2007	Løpenr. (for bestilling) 5618-2008	Dato 09.05.2007
	Prosjektnr. Undernr. 28033	Sider Pris 18
Forfatter(e) Rolf Høgberget Frode Kroglund Jarle Håvardstun	Fagområde Overvåking	Distribusjon Åpen
	Geografisk område Vest-Agder	Trykket CopyCat

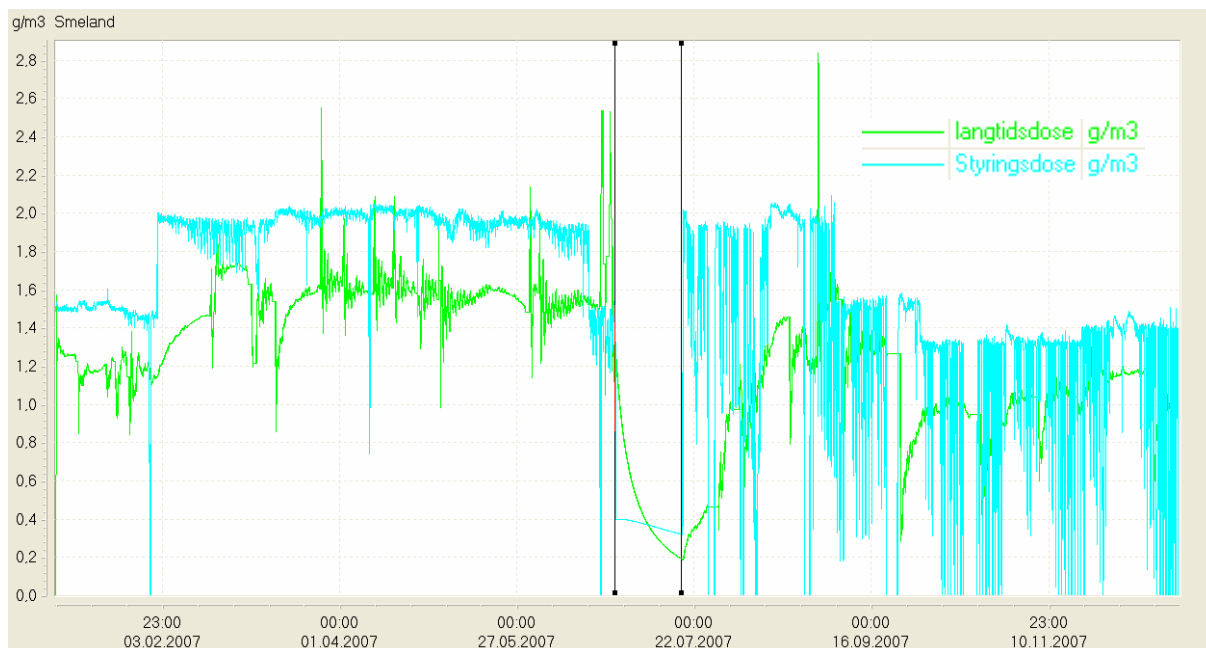
Som også registrert i alle tidligere år var dosene fra anlegget i 2007 lavere enn styringssignalet skulle tilsi. Dosene var ca. 80 % lavere enn innstilte doser. Dosene ble manuelt justert ved flere anledninger. Det ble registrert 4 forandringer i doseringsnivå, se **Figur 2**. I enkelte perioder var dosen noe lavere enn tillatte minstdose, spesielt i det siste halvåret. Dette har også sammenheng med at anlegget da flere ganger var i stillstand. Dette påvirker langtidsdosen (Høgberget og Hindar 1998). Styringssignalet ble redusert mot null hver natt i en lang periode på høsten fordi vannføringen da gikk ned til ca. $2,5 \text{ m}^3/\text{s}$.

Figur 2. Styringsdose og langtidsdose ved Smeland doseringsanlegg i 2007. Den faktiske doseringen (langtidsdosen) var konsekvent lavere enn innstilt styringsdose. Verdiene mellom de vertikale linjene kan ikke medregnes. De er ikke reelle, da de viser stipulerte verdier fra en tid det ikke finnes doseringslogg. (Loggeren var defekt).

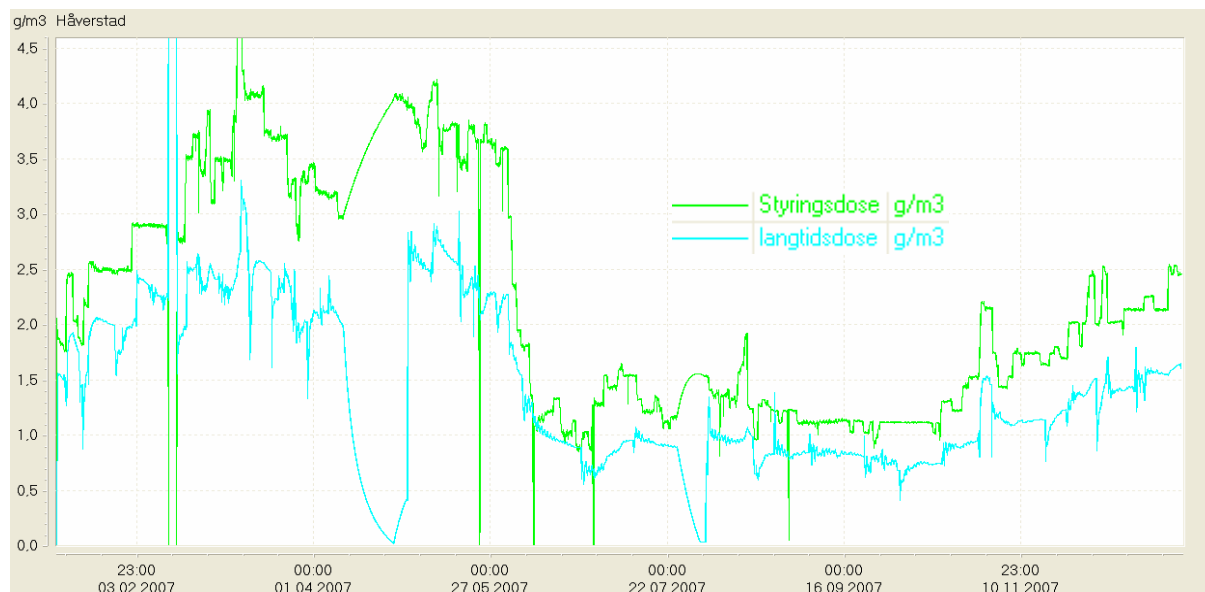
Dosene fra anlegget var vinter og vår ca. $2,5 \text{ g/m}^3$. Om somrene ble dosen redusert til ca. 1 g/m^3 for så å øke på høsten til rundt $1,5 \text{ g/m}^3$. Forløpet er gjengitt i **Figur 3**.

Figur 3. Styringsdose og langtidsdoser fra driftskontrolldata ved Håverstad doseringsanlegg i 2007. Den reelle dosen lå vanligvis ca. 70 % under styringsdosen. Verdiene som vises for langtidsdose ved reduksjon mot null ved to tilfeller er ikke reelle. De kommer fram fordi loggeren var ute av drift ved gjeldende tidsrom.

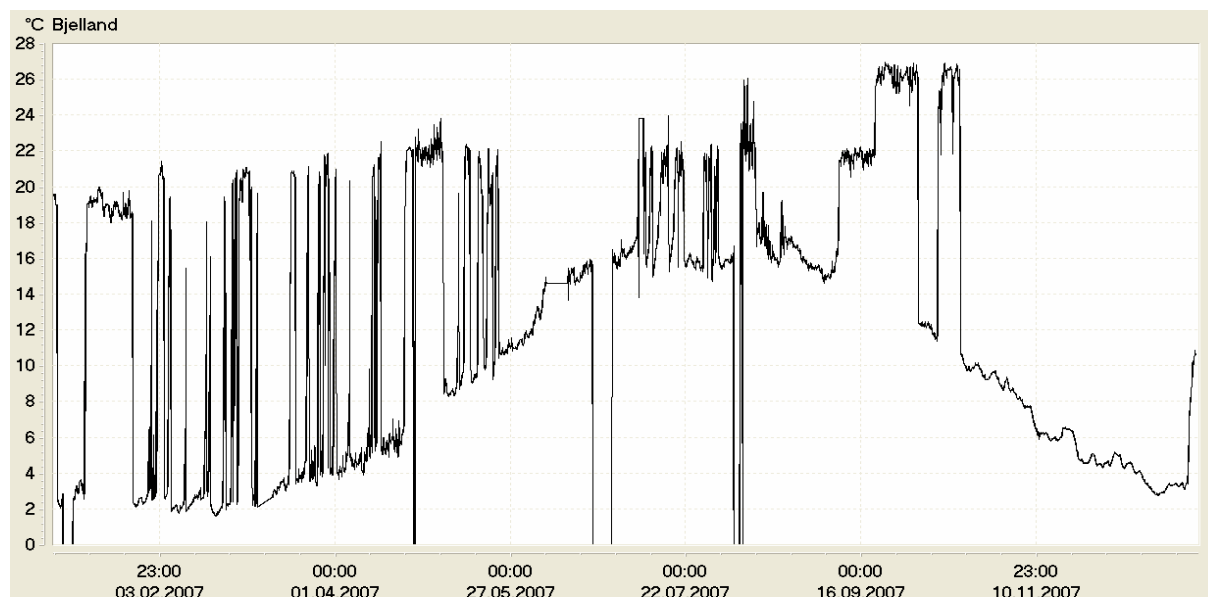
pH oppstrøms anlegget ble målt med stabile gjennomstrømningsforhold til målekyvetta. Det var bare fire tilfeller uten gjennomstrømming. Det var 24. februar, 8. august, 6. september og 9. oktober da fravær av gjennomstrømming oppsto i henholdsvis 1 dag, 1 dag, ½ dag og 3 dager. pH nedstrøms anlegget var preget av spesielt mange perioder med manglende gjennomstrømming i målekyvetta. Forholdene var spesielt uholdbare første halvår. Temperaturen i målekyvetta er gjengitt i **Figur 4**.

Figur 4. Temperaturen i målekyveta for pH nedstrøms Bjelland doseringsanlegg i 2007. Figuren viser ekstremt ustabile forhold. Temperaturen gikk opp mot romtemperatur hver gang vannstrømmen stanset. Det ble skiftet pumpe på stasjonen. Etter denne tid var forholdene langt mer stabile.

Som følge av de store problemene med manglende vann til pH-måling nedstrøms anlegget, ble det montert en ny type doseringspumpe. Da forsvant de hyppige tilfellene av stopp i gjennomstrømming til målekyvetta. Denne pumpe har foreløpig fungert tilfredsstillende. Tiden vil vise om den er driftssikker nok til å fungere permanent på pH-stasjonen.

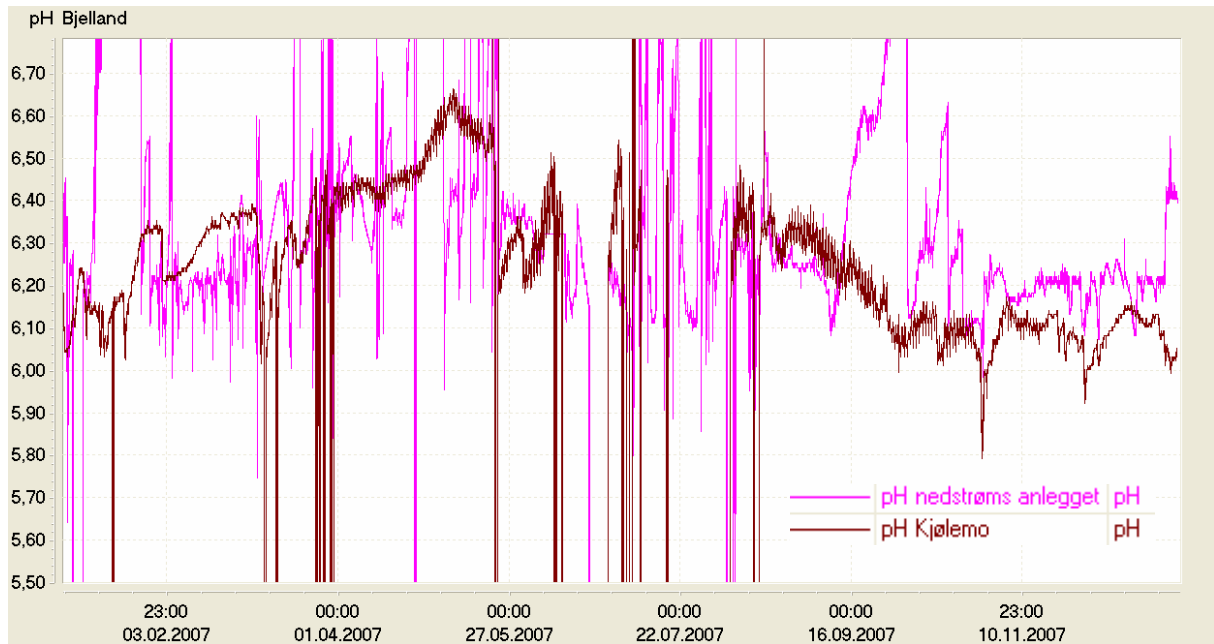
Dosering etter pH nedstrøms anlegget kunne ikke gjøres effektivt under de forholdene som eksisterte. Styringssignalet ble alt for ustabil. **Figur 5** viser pH i lakseførende strekning av elva. Det er sannsynlig at anlegget ofte ble driftet med manuelle innstillinger.

Figur 5. pH nedstrøms Bjelland doseringsanlegg og på Kjøleemo gjennom året 2007. Figuren viser meget ustabile pH-avlesninger ved Bjelland. Det mangler også en del pH-data fra Kjøleemo. Ved endepunktene for disse periodene vises vertikale linjer mot 0.

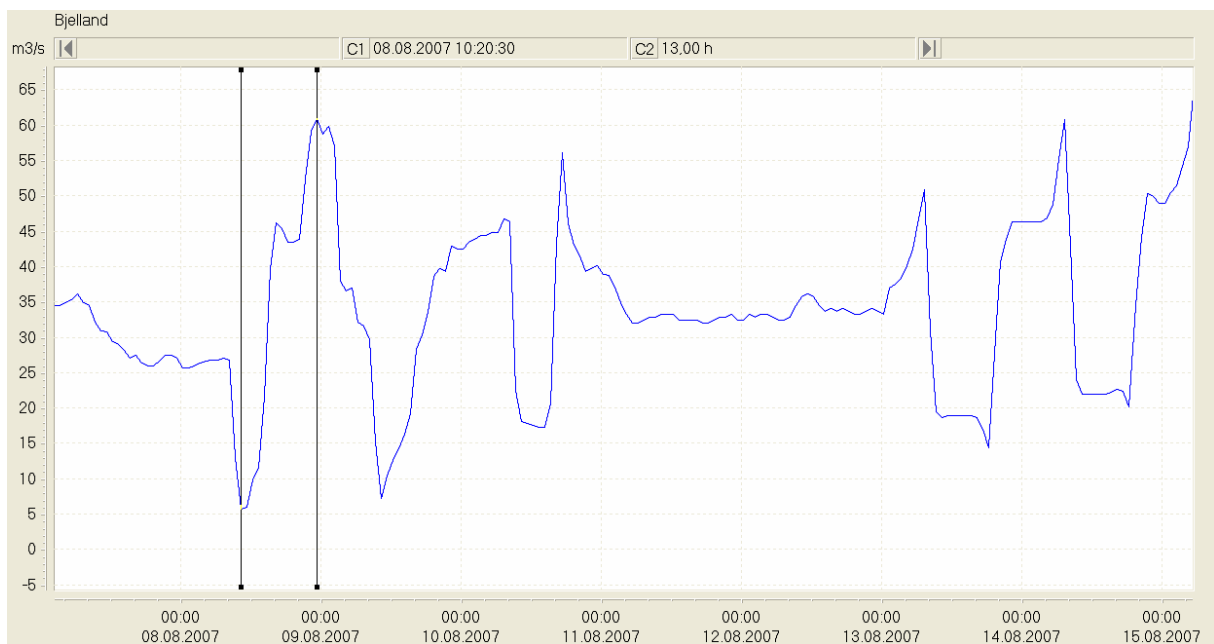
Det var meget varierende vannføring forbi doseringsanlegget. **Figur 6** viser hvordan vannføringen fra 7. til 15. august flere ganger ble kraftig forandret over meget kort tid. Minste vannføring ble da målt til ca. 5 m³/s, for så, 13 timer senere, å være 60 m³/s.

Figur 6. Vannføring i august 2007 ved Bjelland doseringsanlegg. Figuren viser meget varierende vannføring med periodevis meget raske svingninger fra høy til lav vannføring. Minste vannføring ble da målt til ca. $5 \text{ m}^3/\text{s}$, for så, 13 timer senere, å være $60 \text{ m}^3/\text{s}$, markert med vertikale linjer i figuren.

Ønsket om utvidet måleområde for vannføring (Høgberget og Håvardstun 2007) er ikke gjennomført. Det ble i 2007 bestemt (møte om drift av kalkingsanleggene i Vest-Agder 17.10.07) at målepunktet skulle flyttes til NVE sin målestav på Bjelland.

Vannføringen i Mandalselva bærer tydelig preg av at vassdraget er regulert. Det registreres hyppige store og "plutselige" endringer i vannføring. Det er kjent at slike endringer kan føre til stranding av yngel og tørrlegging av gyteareal. Dette kan ha stor negativ effekt på produksjon av laksesmolt. I hvilken grad dette berører laksen i Mandalselva er ikke vurdert her. Vi forventer at den økologiske konsekvensen av slike vannføringsendringer er utredet andre steder.

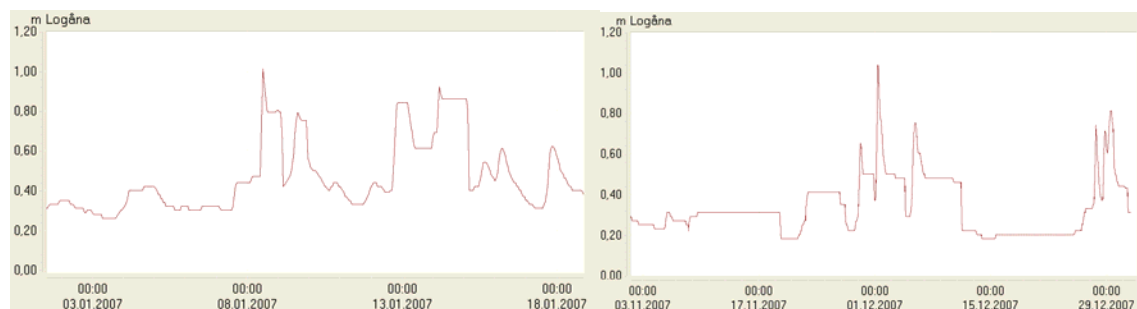
Vannstandsmåleren hang seg opp ved noen tilfeller våren 2007. Måleren ble da byttet. Etter dette var det ingen tilfeller av feil vannstandsmåling før problemer oppsto senhøstes. Da hang måleren seg opp i de lavere områdene av måleskalaen ved flere anledninger. (**Figur 7**). Problemene skyltes delvis at flottøren hang seg opp mellom målerøret og sensorstang, men vanskeligheter omkring utbedring av denne feilen kan tyde på at årsaken også ligger andre steder.

Figur 7. Vannstand i Logåna i januar, november og desember 2007. Figuren viser tilstander der vannstandssignalet holdt samme verdi over lengre tid. Sensoren ble byttet 26. januar som følge av problemene, men tilsvarende feil oppsto igjen allerede samme høst. Figuren viser også at problemet oppsto på forskjellige steder i måleområdet (på våren under flom og på høsten ved lavere vannstander).

Etter den store ombyggingen i 2006 har anlegget fungert tilfredsstillende. Imidlertid har det vært driftsproblemer med den nye typen vannstandsmåler. Som anbefalt i fjorårets rapport, ble en sil satt inn i målerøret for å forebygge tilklogging i flottøren. Imidlertid forsvant ikke problemene helt. Måleren fortsatte å henge seg opp. Da det ble brudd i kabelen ved sensorhodet, ble hele sensoren byttet ut. De samme problemene oppsto med ny sensor høsten 2007. Det er usikkert om dette skyldes at flottøren fysisk blir hengende, eller om det har elektroniske årsaker. Dette må sjekkes ut slik at det kan klarlegges om nevnte måler type kan benyttes i framtiden.

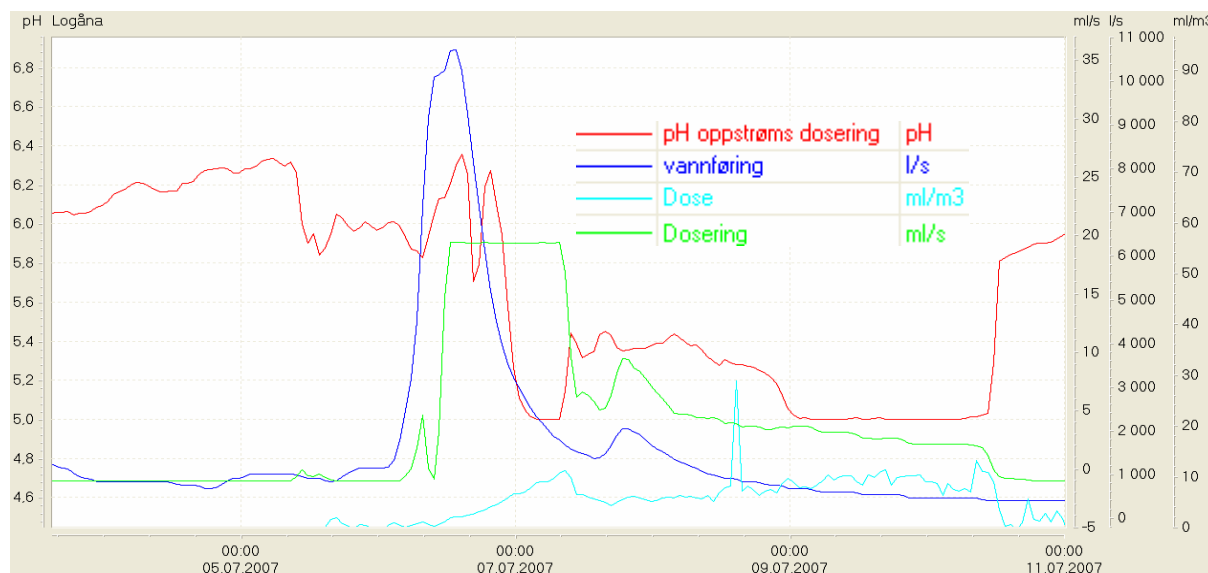
Figur 8. Vannføring, dosering, dose (beregnet dose fra driftskontrolldata) og pH oppstrøms doseringen ved Logåna doseringsanlegg under stor flom sommeren 2007. Figuren viser at pH-verdiene ikke fulgte flomutviklingen, men forble høy gjennom flommen. Erfaringsmessig er dette ikke reelt for Logåna. Operatøren satte da anlegget til manuelt innstilt dosering (ca. 20 ml/s). Den første pH-reduksjonen skyldtes stopp i vanngjennomstrømmingen til målekyvetta. Deretter ble pH justert ned, men ville heller ikke da følge pH-økningen som reelt fant sted i elva. Automatisk styring ble gjenopprettet ved neste justering av pH 11. juli. De reelle dosene som ble tilført elva under manuell drift var svakt økende til 10 ml/m³.

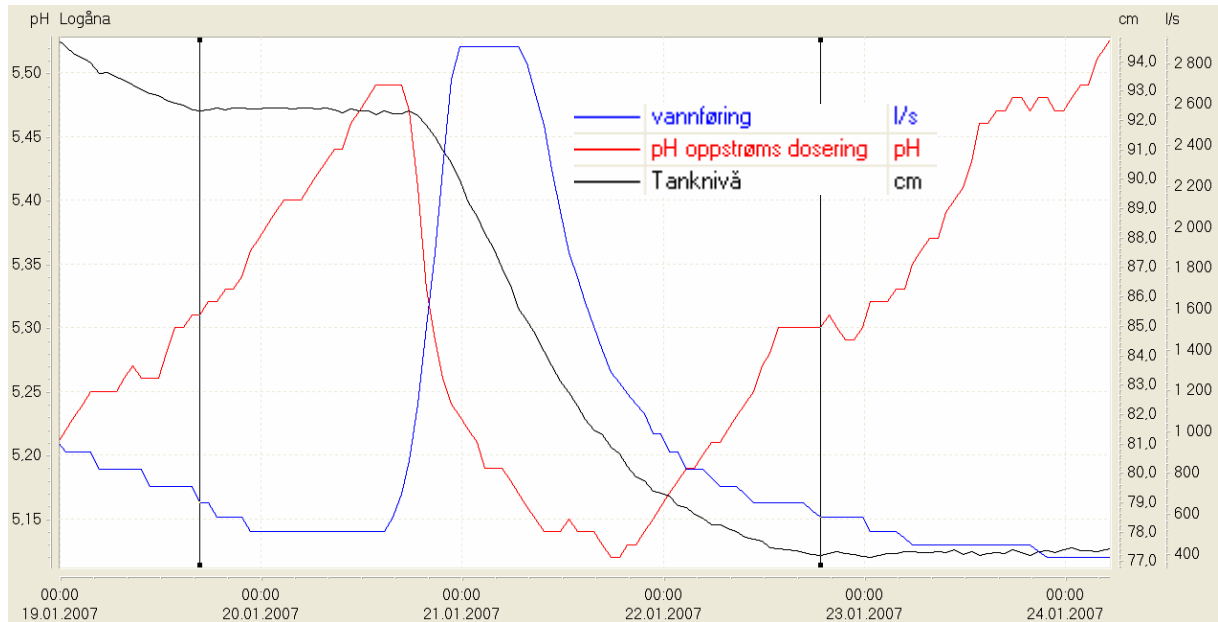
Det var sen start og stopp i dosering ved flere anledninger. Den 22. januar stoppet doseringen alt for tidlig etter en langvarig tilstand med forsuret elv og høy dosering. Forholdet er gjengitt i **Figur 9**. Dette gjentok seg 22. mars, men da økte H til 5,5 før anlegget stoppet. Ved en anledning (19. mai) var anlegget også tregt til å starte dosering ved begynnende forsuring av elva. Da var pH 5,5 før dosering

Figur 9. Vannføring, tanknivå og pH oppstrøms Logåna doseringsanlegg i januar 2007. De vertikale linjene markerer hvor doseringen stoppet. pH var ved begge anledninger 5,3. Dette er alt for lave pH-nivåer. Det var nokså kort tidsintervall mellom forventet og faktisk doseringsstopp. Likevel kan det ha oppstått biologiske skadevirkninger fra disse forholdene.

pH-verdiene ved start og stopp av pumpe var første del av året for lave. Imidlertid ble dette rettet ved service, og mot slutten av året ble dosering utløst ved pH-verdier nær opp til det ideelle (pH 5,9).

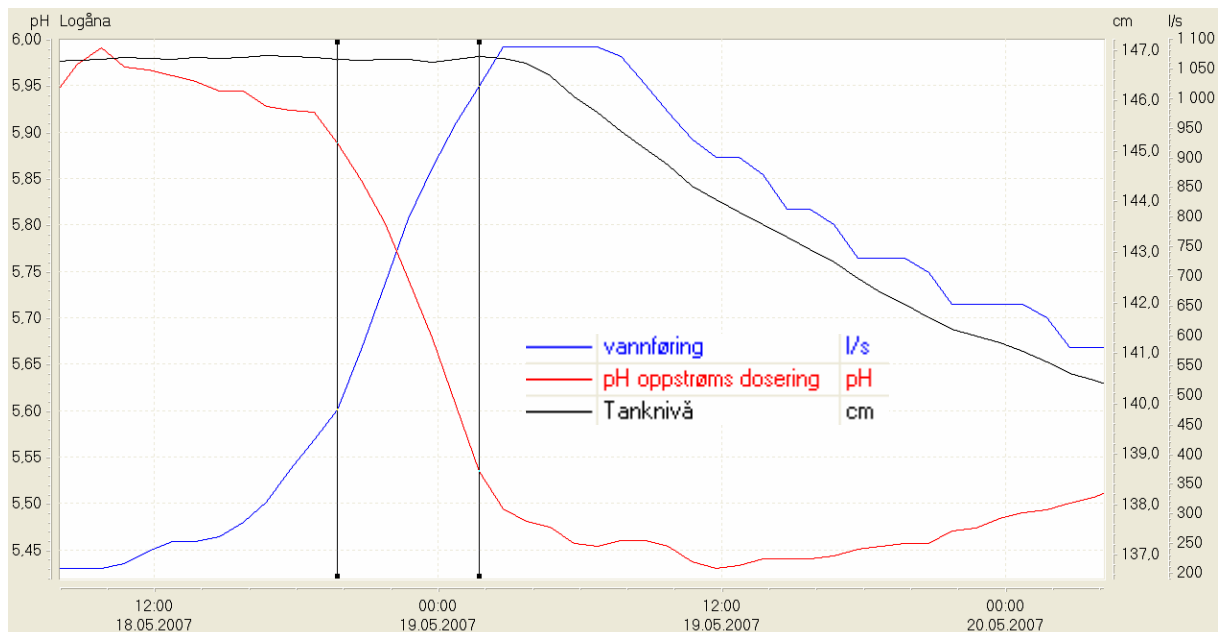
startet. Doseringen skulle ideelt startet ca. 6 timer før, se **Figur 10**. Ved service på doseringsanlegget 21. mai, ble mange av disse svakhetene rettet. Etter denne tid var start og stopp på doseringen sentrert rundt pH 5,8, men med noen unntak der det var noe tregere start og stopp.

Figur 10. Vannføring, tanknivå og pH oppstrøms Logåna doseringsanlegg i mai 2007. De vertikale linjene markerer hvor doseringen startet og stoppet. Det var ca. 6 timer med manglende dosering.

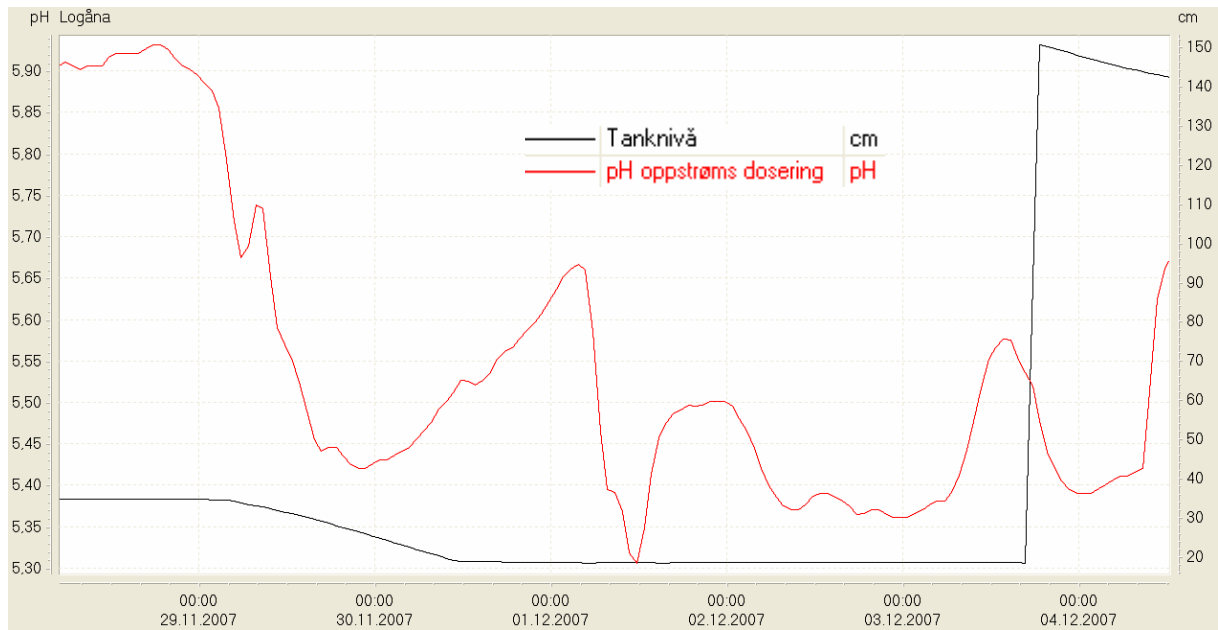
Det var et tilfelle av helt sviktende dosering over så lang tid at det kunne gå ut over fisk i elva. Da stoppet anlegget i over 3 dager under flom med surt vann der pH gjennomsnittlig var 5,4, se **Figur 11**.

Figur 11. Tanknivå og pH oppstrøms Logåna doseringsanlegg i månedsskiftet november/desember 2007. Anlegget gikk tom for kjemikalier i en periode med mye vann og lav pH i elva. Høyeste vannføring ble målt til $6,5 \text{ m}^3/\text{s}$.
