Driftskontroll av
kalkdoseringsanlegg i
Arendalsvassdraget
Avviksrapport 2008

Tittel Driftskontroll av kalkdoseringsanlegg i Arendalsvassdraget Avviksrapport 2008	Løpenr. (for bestilling) 5786-2009	Dato Mars 2008
	Prosjektnr. Udemnr. O-29032	Sider Pris 18
Forfatter(e) Rolf Høgberget Jarle Håvardstun	Fagområde Overvåking	Distribusjon
	Geografisk område Aust-Agder	Trykket NIVA

Oppdragsgiver(e) Styringsgruppa for kalking av Arendalsvassdraget	Oppdragsreferanse
--	-------------------

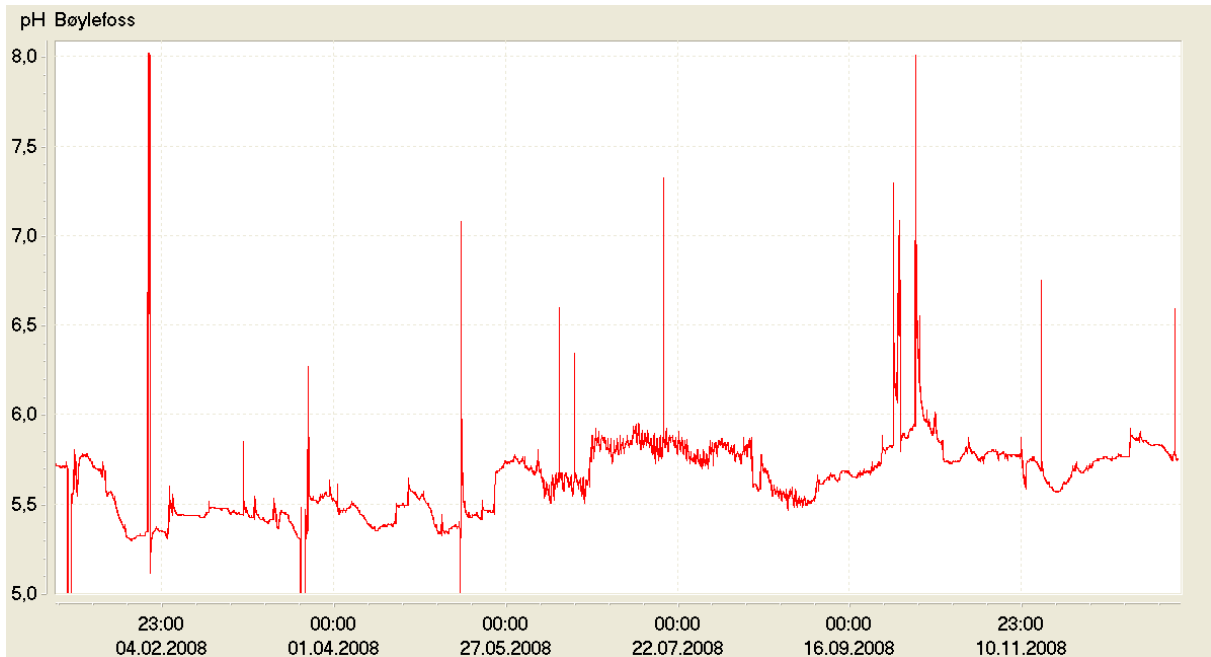
Det var svikt i pH-målingene oppstrøms anlegget i mer enn 8 timer ved 6 tilfeller i løpet av året. Til sammen utgjorde dette ca 6 dager uten reelle målinger. Datoer og årsak til tilfellene er gjengitt i **Tabell 1**. Målingene ble også jevnlig forstyrret av tilbakeslag av kalk til inntaksbrønnen ved svikt i vannpumpa. Dette medførte meget høye pH-verdier, se **Figur 2**.

Figur 2. pH oppstrøms kalkdoseringsanlegget på Bøylefoss i 2008. Figuren viser stabil pH, men ved enkelte tilfeller vises urealistiske høye verdier på grunn av tilbakeslag av kalkslurry fra blandekaret til inntaksbrønnen ved pumpevikt.

Styringsautomatikken for kalkdosering fra anlegget beregner doseringen ut fra pH oppstrøms anlegget og vannføringen. For at dosene skal være stabile, er automatikken avhengig av stabile signaler både fra vannstandsmåleren og pH-meteret. pH-meteret målte ved flere anledninger alt for høy pH på grunn av kalkpåvirkning av inntaksvannet. Stabiliteten i doseringen ble da forstyrret.

Problemene oppsto når det ble pumpestopp i inntaksbrønnen. Da rant kalkslurry fra blandekaret i doseringsanlegget tilbake til inntaksbrønnen i elva. Dette medførte kalkforurensing av vannet i brønnen. pH steg i noen tilfeller over 7 lang tid. Forhøyet pH ble flere ganger målt i 2 dager etter slike tilbakeslag av inntaksvann.

Et enkelt tiltak som vil hindre tilbakeslag er montering av en tilbakeslagsventil på tilførselsrøret til blandekaret. Dersom dette allerede er montert, må det gjennomføres tiltak som fører til at ventilen virker som den skal eller at vann til blandekaret blir tilført over nivået i karet.

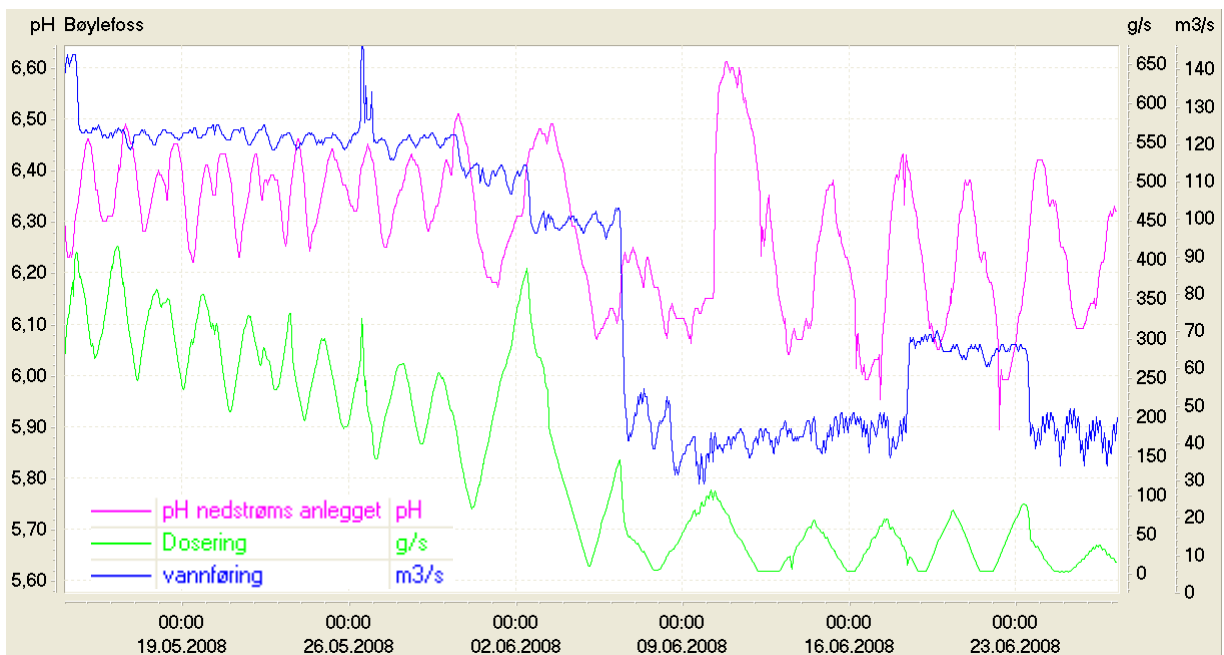
Det ble registrert en del tilfeller med målinger under ønsket pH-mål i lakseførende strekning av elva. Til sammen utgjorde dette 47 døgn med for lav pH. I de fleste tilfellene var pH bare marginalt underskredet. Mange av tilfellene skyldtes ustabil pH-styring. Doserings-signalet fulgte da en sinuskurve som medførte tilsvarende pH-utvikling. Dersom kalkingen var marginal, medførte dette periodevis for lav pH. Eksempel på svingninger i doseringen er vist i **Figur 3**.

Figur 3. Vannføring, dosering og pH nedstrøms anlegget på Bøylefoss i deler av mai og juni 2008. Figuren viser dårlig automatisk styring av pH. Det oppsto bølgeeffekt i doseringssignalet som igjen påvirket pH-verdiene i elva. pH varierte ved dette tilfellet helt opp til 0,5 pH-enheter. Bølgelengden på svingningene i doseringssignalet varierer på figuren fra 3,5 dager ved 45 m³/s til 1,5 dag ved 120 m³/s.

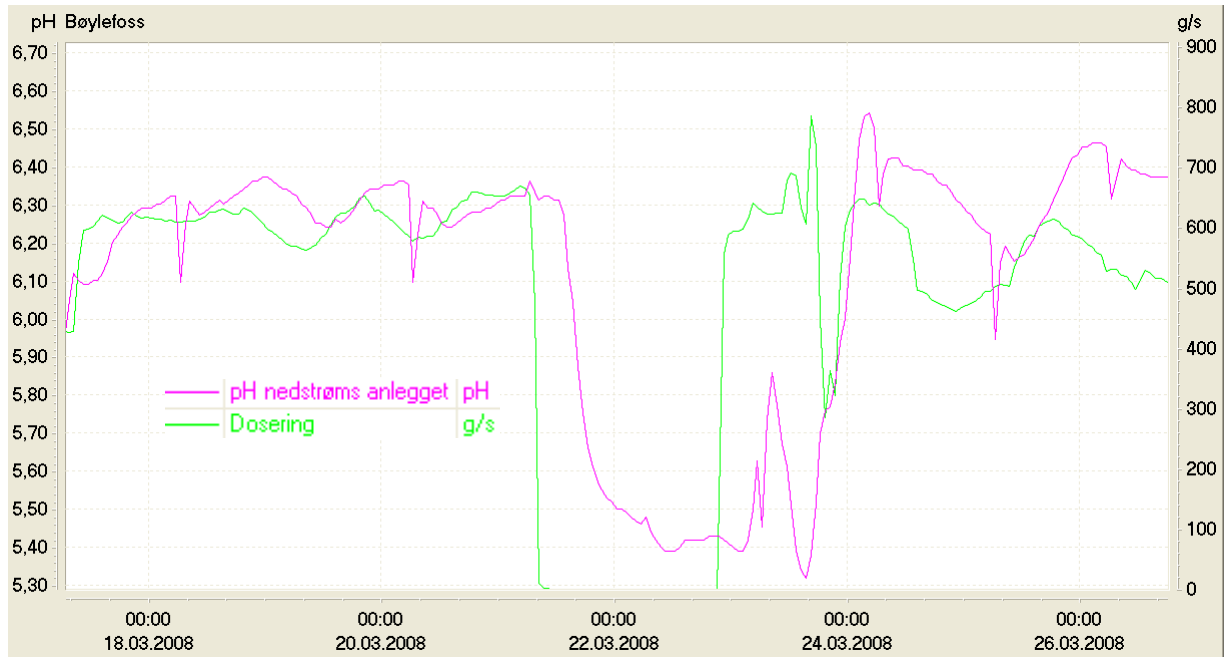
Ved noen tilfeller ble det store utslag fra pH-målet, se **Tabell 2**. Ved to anledninger var årsaken for sen leveranse av kalk slik at anlegget gikk tomt før ny beholdning ble tilkjørt. Dette var tilfellet 18. og 27. januar. (18. januar er ikke listet i **Tabell 2** fordi effekten var kortvarig). Ved et tilfelle (21. mars) ble det målt alt for lav pH i lang tid. Da var pH 5,4 i nesten to døgn. Dette har sannsynligvis gitt

skadelige effekter på laksebestanden i elva (Kroglund og Rosseland 2004). Situasjonene er gjengitt i **Figur 4**. Årsaken var strømstans ved anlegget.

Figur 4. pH nedstrøms anlegget (Evenstad) og doseringen fra Bøylefossanlegget i mars 2008. Anlegget mistet nettstrømmen i lang tid på grunn av uvær. Langvarig stort pH-dropp ble registrert. Vannkvaliteten ble da for dårlig for laks, sannsynligvis ble laksebestanden skadet.

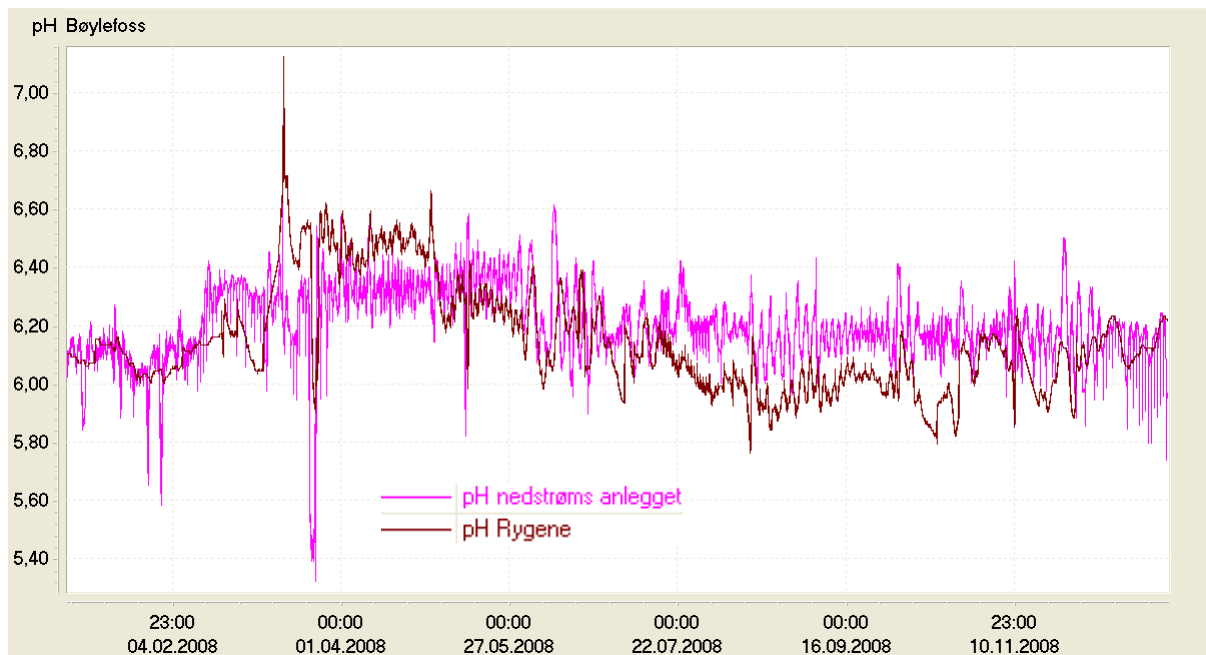
Målinger gjennom året fra de to pH-målingsstasjonene i lakseførende strekning av elva er gjengitt i **Figur 5**. Av figuren går det fram at pH om våren hadde en tendens til å være høyere på Rygene enn ved Evenstad. Dette kan ha sammenheng med økte kalkdoser om våren (høyt pH-mål). Kalksteinsmel løser seg relativt langsomt opp. Det er derfor mulig at oppløsningen ikke har vært fullstendig ved Evenstad, men at dette først skjedde lenger ned i elva. Relativt høye vannføringer bidro også til denne pH-utviklingen. Fra august ble forholdet motsatt. Det er usikkert hvilke faktorer som påvirket dette forholdet. Imidlertid markerte en stor flom 29. april (maksimum 310 m³/s) slutten på høy pH ved Rygene i forhold til Evenstad (**Figur 6**). En tydelig kortvarig økt pH ved Rygene i begynnelsen av flommen skyldes sannsynligvis oppløsning av sedimentert kalksteinsmel som ble revet med av vannmassene.

Figur 5. pH nedstrøms anlegget på Bøylefoss (Evenstad) og på Rygene i hele 2008. Figuren viser at det var en tendens til økende pH mot utløpet om våren. Ellers om året var pH lavere i dette området enn lenger oppe i elva. pH over 7 ved Rygene er gjengitt i **Figur 7**.

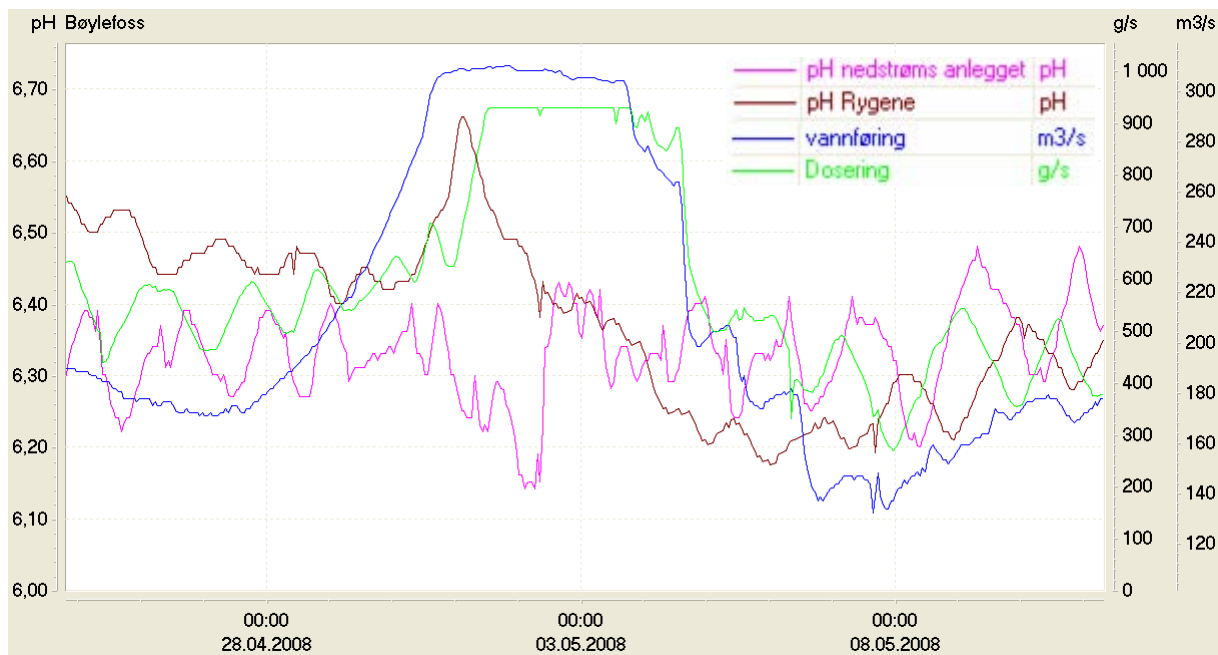
Figur 6. Vannføring, dosering, pH på Rygene og pH nedstrøms anlegget (Evenstad) i begynnelsen av mai 2008. Vannføringen økte slik at sedimentert kalk i elveleiet ble oppløst. Dette førte til økt pH ved Rygene. Ved Evenstad ble pH midlertidig lav på grunn av for liten kapasitet. Doseringssignalet gikk til maksimum dosering.

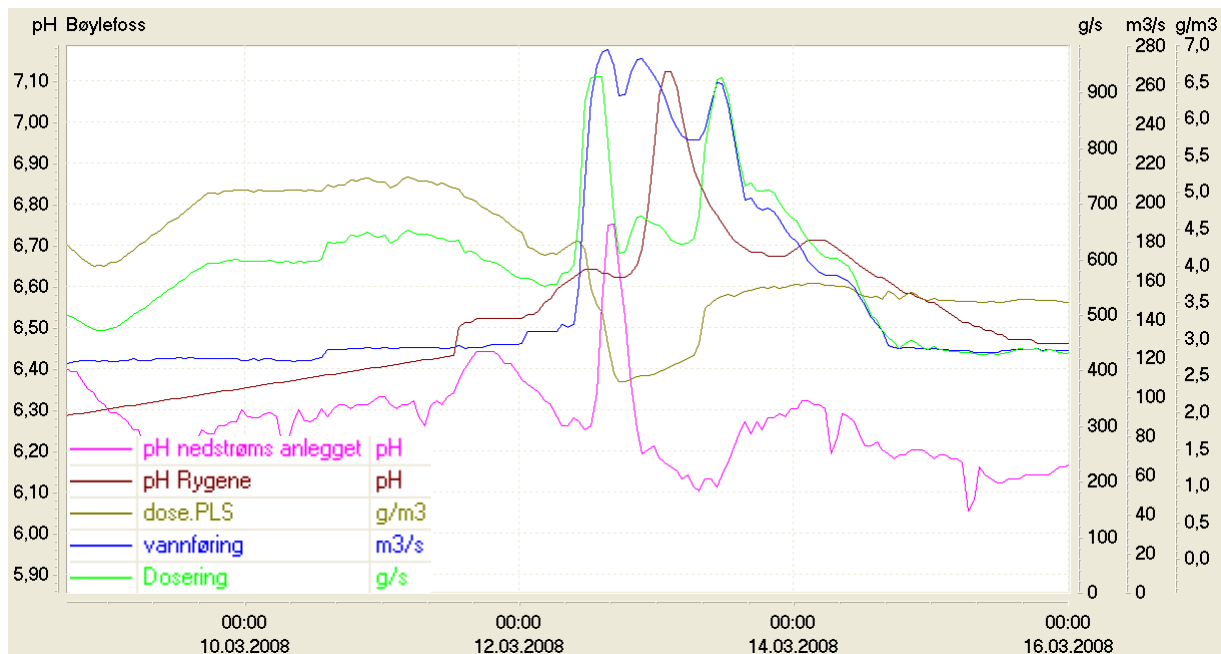
Figur 7. Vannføring, dosering, dose PLS (styringssignal som dose), pH på Rygene og pH nedstrøms anlegget (Evenstad) ved en anledning i mars med ekstra høy pH i elva. Figuren viser en sterkt økende pH ved Evenstad som følge av begynnelende flom og maksimal dosering (926 g/s). Denne pulsen nådde Rygene 10 timer etter at den passerte Evenstad. Vannføringen var 280 m³/s. pH var da enda høyere på grunn av langtidsoppløsningen av kalk.

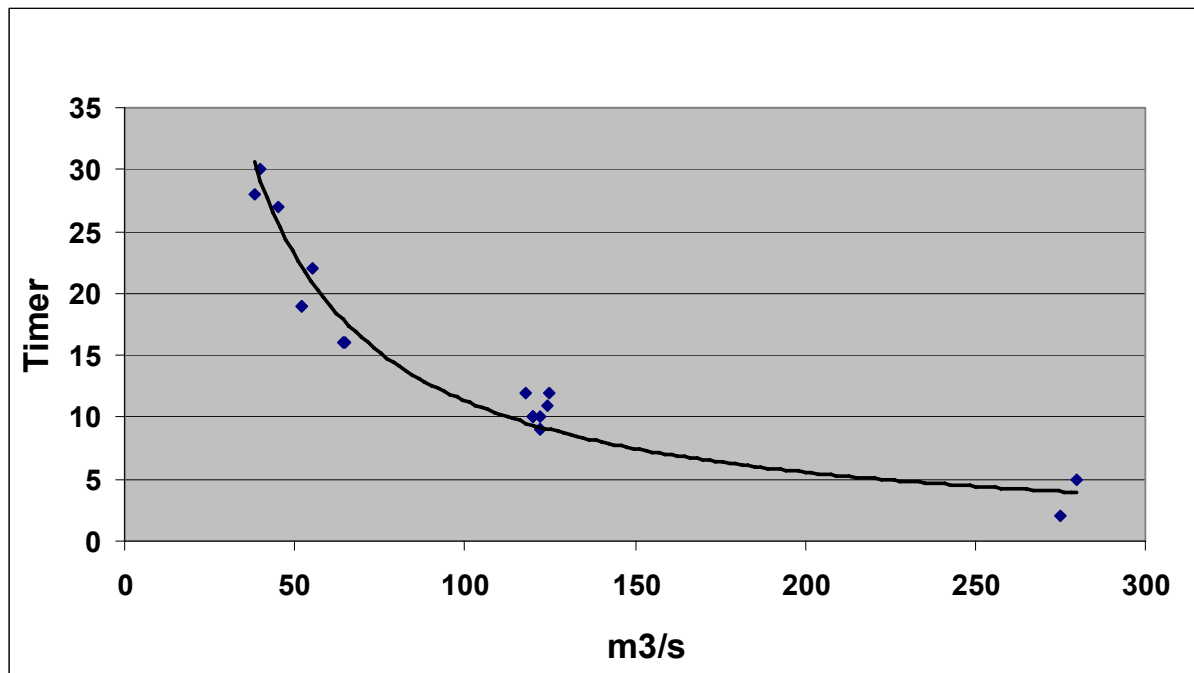
Figur 8. Empiriske observasjoner av reaksjonstid ved dosering under ulike vannføringsforhold (punkter) sammenholdt med teoretisk kurve for tiden vannet benytter mellom Bøylefoss og Evenstad i Nidelva.

Tilbakemeldingstiden bør justeres automatisk i forhold til vannføringen. Tiden vannet i elva bruker fra Bøylefoss til Evenstad varierer mye i forhold til vannføringen. **Tabell 3** er utarbeidet med grunnlag i empiriske tall på forsinkelsen mellom dosering og pH-effekt. Til basis for tabellen ligger formelen:

Utviklingen denne danner er gjengitt i **Figur 8** sammen med grunnlagstallen (**Tabell 3**). Sammenhengen som formelen beskriver bør benyttes til å etablere variabel tilbakemeldingstid ved signalbehandling av data i styringsautomatikken for pH-styringen.

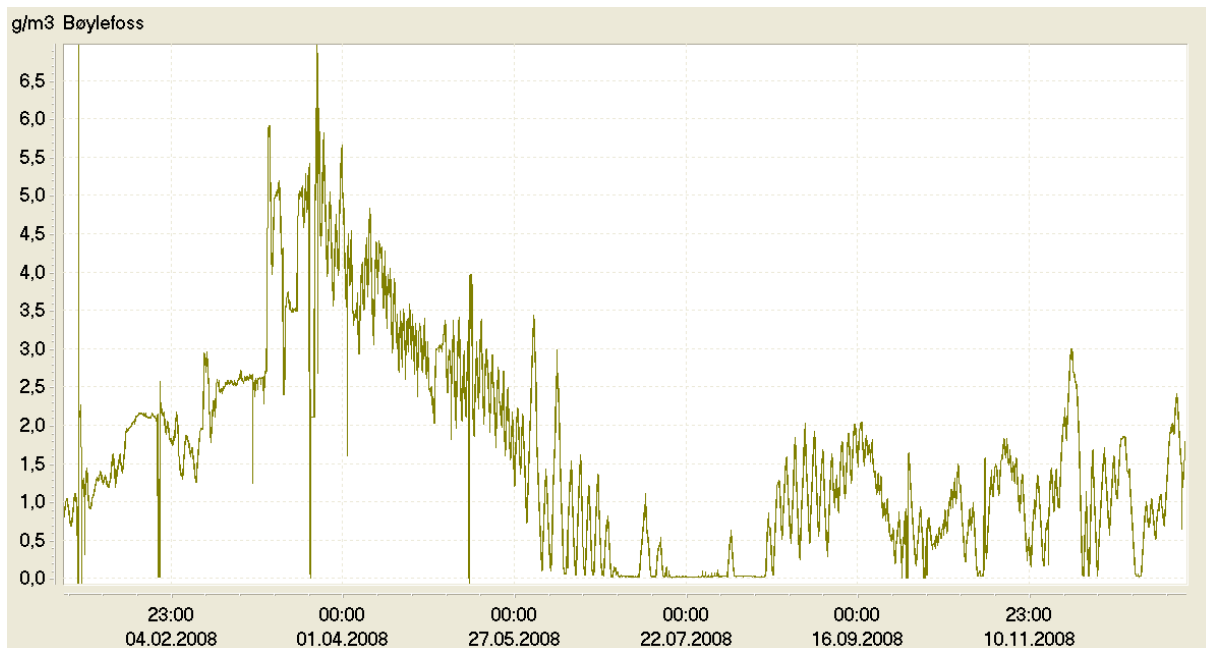
pH-styringen på anlegget er alt for ufølsom. Variasjoner i doseringssignalet fører til at pH til tider vandrer for mye ved Evenstad (pH-stasjonen nedstrøms anlegget). Dette er spesielt tilfellet i de deler av året hvor pH-kravet er lavt (pH-mål 6,0) (**Figur 9**). Det er et misforhold mellom tilbakemeldingstider og reaksjon i forhold til ønsket settpunkt for pH. (Settpunktet er det samme som pH-kravet som blir manuelt satt av operatøren på anlegget). Tilbakemeldingstiden må stå i forhold til den faktiske tiden vannet tar fra doseringspunkt til effektmålingen 6 km nedstrøms Bøylefoss. Denne tiden er ofte meget lang. Derfor er det også viktig at grunndosen som blir satt ut fra pH oppstrøms anlegget og vannføringen er nogenlunde riktig. Dette sikrer at pH ikke kommer for langt ut fra settpunktet før reaksjon på endret dosering er tilgjengelig. Den reaksjonen som automatikken gir ved tilbakemeldt pH må være riktig i forhold til titreringskurven. Kalkdoseringen må justeres til dosen som gjelder ved avvikt mellom settpunktet og faktisk pH. På denne måten sikres et mest mulig nøyaktig resultat raskest mulig.

Figur 9. Styringssignal som dose gjennom hele 2008 ved Bøylefoss doseringsanlegg. Figuren viser at signalet var ujustert slik at det oppsto store pendelvirkninger. Dosene varierte fra 0 til 5 g/m³ og var høyest i månedsskiftet mars/april. Ingen dosering var nødvendig i juli og halve august.

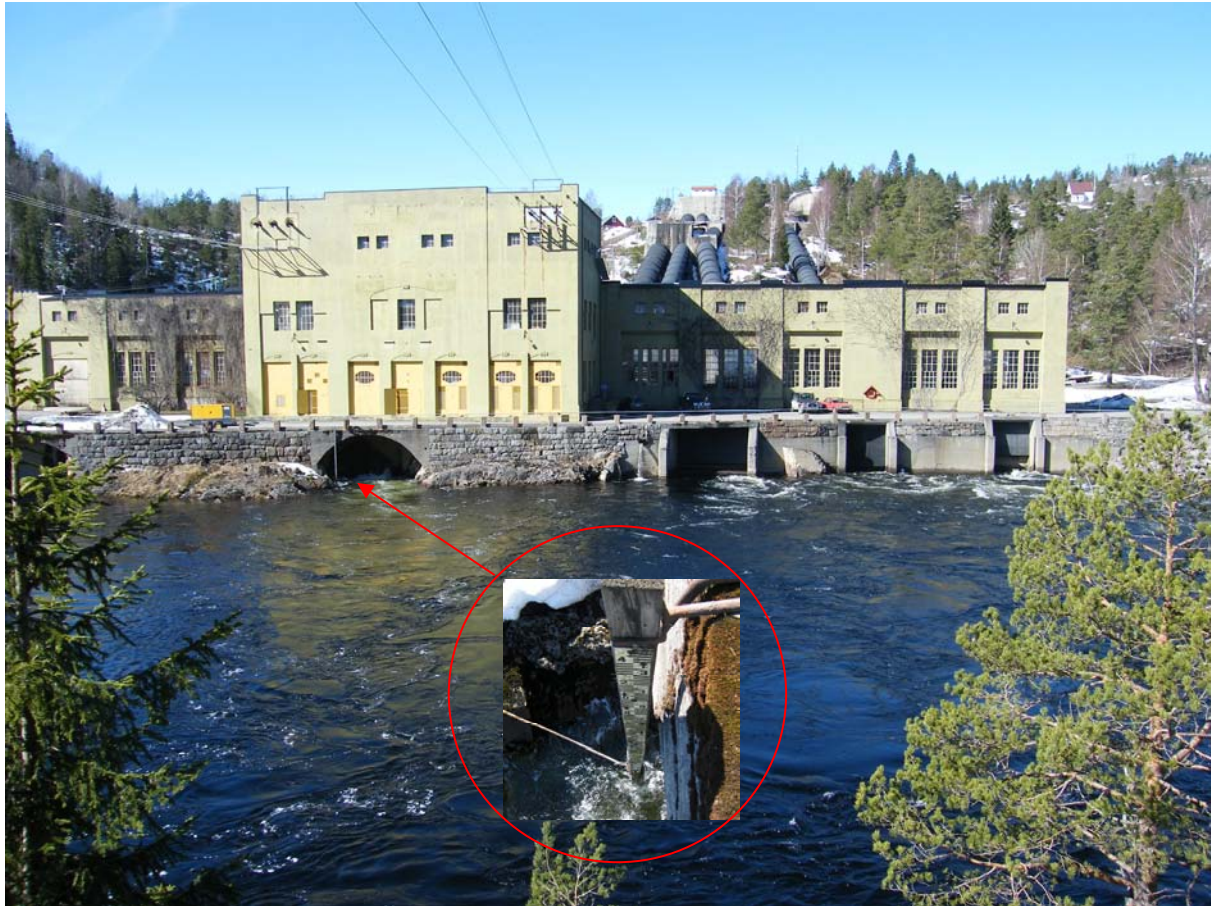
Figur 10. Foto av Bøylefoss kraftstasjon med avmerking av vannstandsstaven. På bildet vises også de fire utløpene fra åtte generatorer på kraftstasjonen. Ikke alle er nødvendigvis i drift samtidig. Derfor må installasjon(e) for nøddosering fra bil monteres slik at kalk alltid blir dosert inn i fossende vann selv om noen av utløpene er uvirksomme.

For enkel dosering til elva foreslås det etablert et doseringspunkt ved Bøylefoss kraftstasjon. Der er det en stabil brygge ned mot utvidelsen av elva under Bøylefossen. Den er tilstrekkelig stor til at vogntog og semitrailere kan parkere der. Selve doseringspunktet må etableres slik at kalksteinsmel kan doseres rett i turbulensen på kraftverksutslaget. Dette er viktig for at ikke kalken skal sedimentere umiddelbart, men heller følge strømmen mot utløpet av det noe rolige området i umiddelbar nærhet av

kraftverket. På doseringspunktet må det monteres et solid rør påmontert tilsvarende fatning som på doseringsanlegget, slik at slangene på lastebilen kan kobles direkte på røret.

Kraftverkets vannstandsmerke, som er montert ved brygga, må være lett tilgjengelig og godt leselig.
