Driftskontroll av  
kalkdoseringsanlegg i  
Mandalsvassdraget  
Avviksrapport 2008

Tittel Driftskontroll av kalkdoseringsanlegg i Mandalsvassdraget Avviksrapport 2008	Løpenr. (for bestilling) 5787-2009	Dato 09.05.09
	Prosjektnr. Undernr. 29033	Sider Pris 21
Forfatter(e) Rolf Høgberget Jarle Håvardstun	Fagområde Overvåking	Distribusjon Fri
	Geografisk område Vest Agder	Trykket NIVA

Avviksrapport 2008

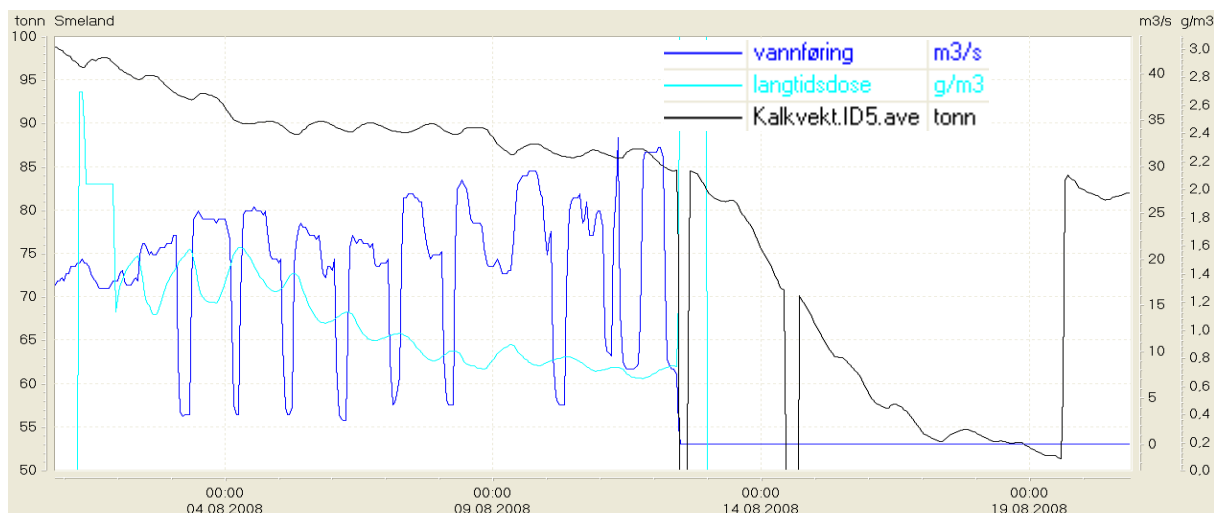
Den 4. august startet en tid med flere utilfredsstillende forhold på anlegget. Det begynte med doseringsstopp og deretter muligens en høy dosering. På grunn av manglende vannstandssignal i perioden 12.-21. august kan dosene som da ble levert ikke dokumenteres, se **Figur 2**. Etter at signalet kom tilbake, ble det registrert nesten sammenhengende for lave doser fra anlegget i en lang periode på nær 5 uker. Deretter startet en ny lang periode på 4 uker fra 11. november, også denne med meget lave doser (ca  $0,3 \text{ g/m}^3$ ). Alle disse forhold er gjengitt i **Figur 3**.

**Figur 2.** Vannføring, kalkvekt og langtidsdose ved Smeland doseringsanlegg i august 2008. Figuren viser et plutselig høyt avtak i kalkvekta uten at det var mulig å følge de faktiske dosene som ble tilført elva. Årsaken var bortfall av vannstandssignalet og dermed vannføringsdata som grunnlag for doseberegninger.

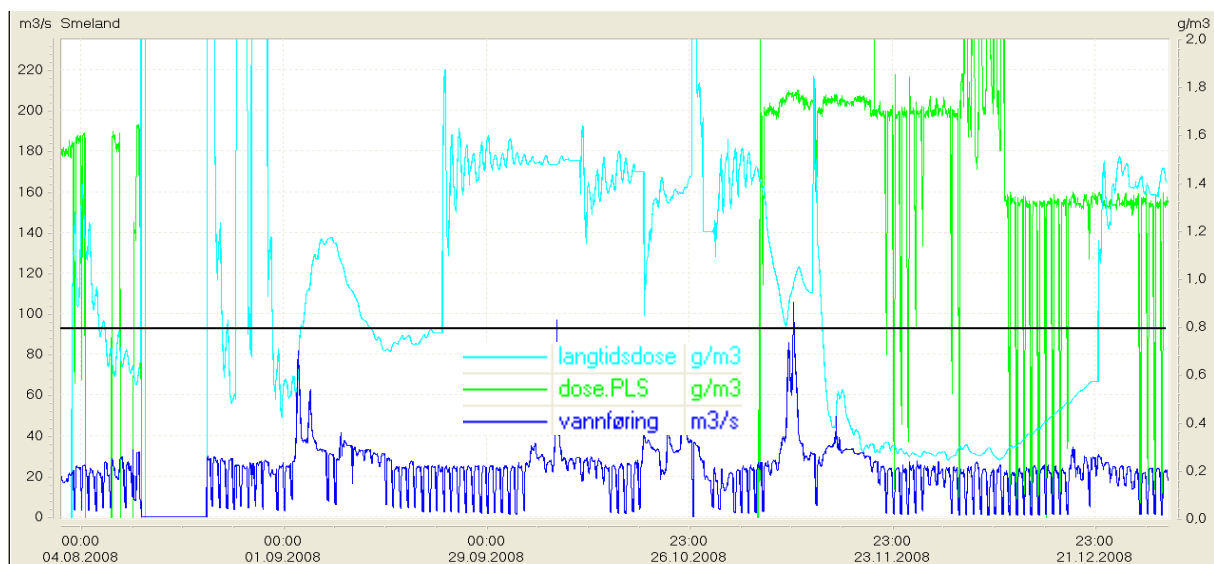
**Figur 3.** Langtidsdose, dosen på grunnlag av styringssignalet (dose PLS) og vannføring ved Smeland doseringsanlegg fra august og ut året 2008. Figuren viser at dosene i denne tiden ofte var under det målet som er ønsket av miljøforvaltningen (Fylkesmannen i Vest-Agder). Målenivået er markert med svart linje ( $1 \text{ g/m}^3$ ). Doseringssignalet var fraværende i store deler av denne perioden. Da dette signalet igjen var tilgjengelig, viste dosene meget dårlig sammenheng med faktiske doser. De mange droppene i vannføring skyldes døgnerregulering av elva.

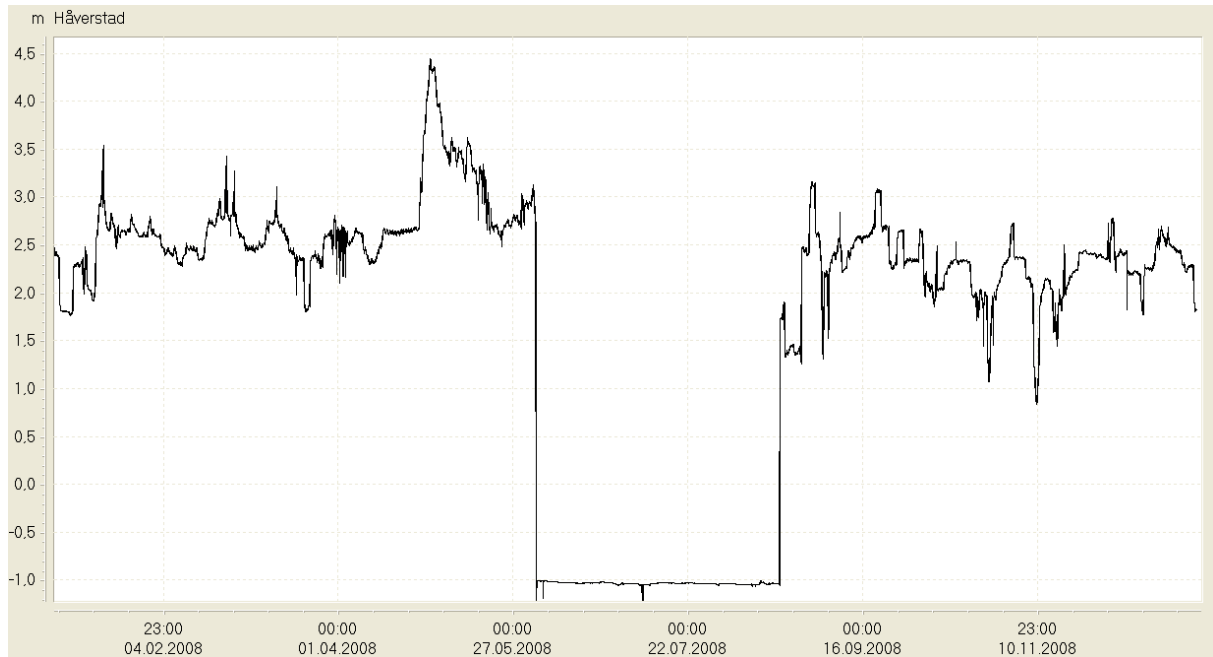
I forbindelse med at styringsautomatikken ble skiftet ut på anlegget sommeren 2008, ble vannstandsdata utilgjengelig for driftskontrollen i en lang periode på 11 uker fra 2. juni 2008 (**Figur 4**). Dette umuliggjorde effektiv driftskontroll av anlegget. Den uholdbare situasjonen ble rapportert mange ganger, og miljøvern avdelingen hos Fylkesmannen ble orientert om manglende mulighet til driftskontroll. Først 20. august ble signalet igjen gjort tilgjengelig for driftskontrollen. Det ble da tilgjengelig i invers form og dermed ubrukelig, se **Figur 5**. Etter flere henvendelser i saken, ble signalet endelig i orden den 9. desember. Da ble også vannstandsmålingene justert i forhold til vannmerket.

**Figur 4.** Vannstand på Håverstad gjennom hele 2008. Under ombyggingen Norcon gjennomførte forsvant vannstandssignalet fra vår logger. Til tross for mange henvendelser om saken, ble ikke forholdet rettet opp før 11 uker etter at det oppsto. Det var umulig å drifte full kontrollvirksomhet i denne perioden. Vektavtaket gav imidlertid informasjon tilstrekkelig til å se om anlegget doserte.

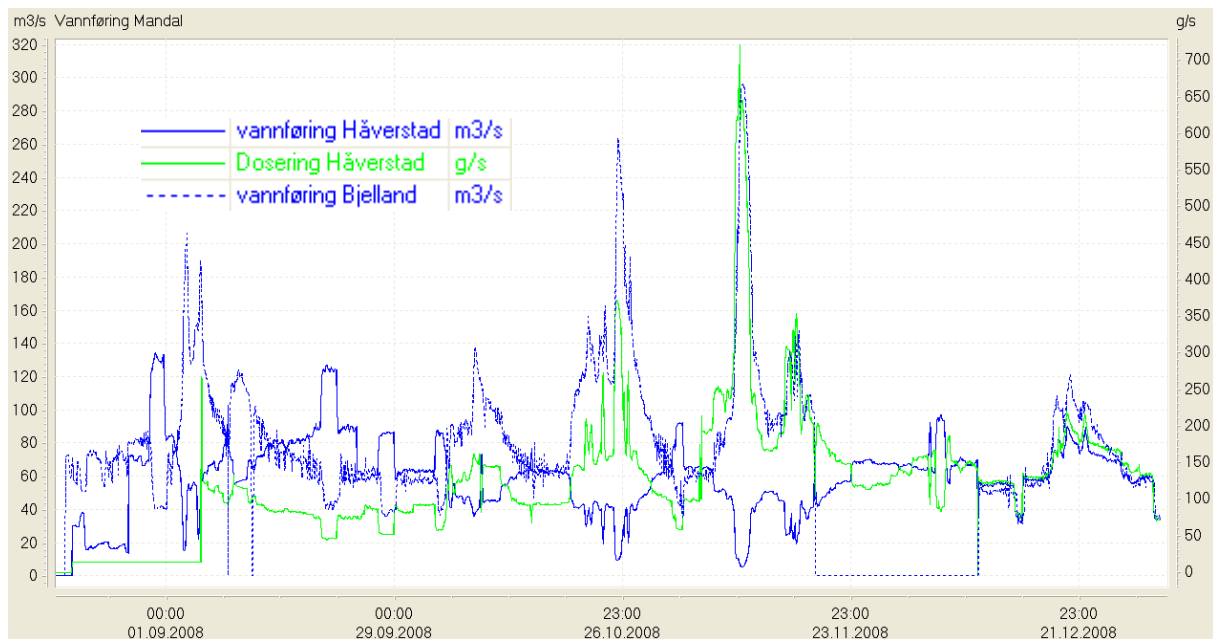
**Figur 5.** Dosering på Håverstad og vannføring på Håverstad og Bjelland høsten 2008. Figuren viser omvendt utvikling mellom vannføring og dosering. Ved å sammenligne vannføringen ved Bjelland og Håverstad (det kan ikke være store forskjeller mellom disse) vises at det er Håverstadkurven som er feil. Doseringskurven følger stort sett vannføringen ved Bjelland. Dette umuliggjør doseberegningene.

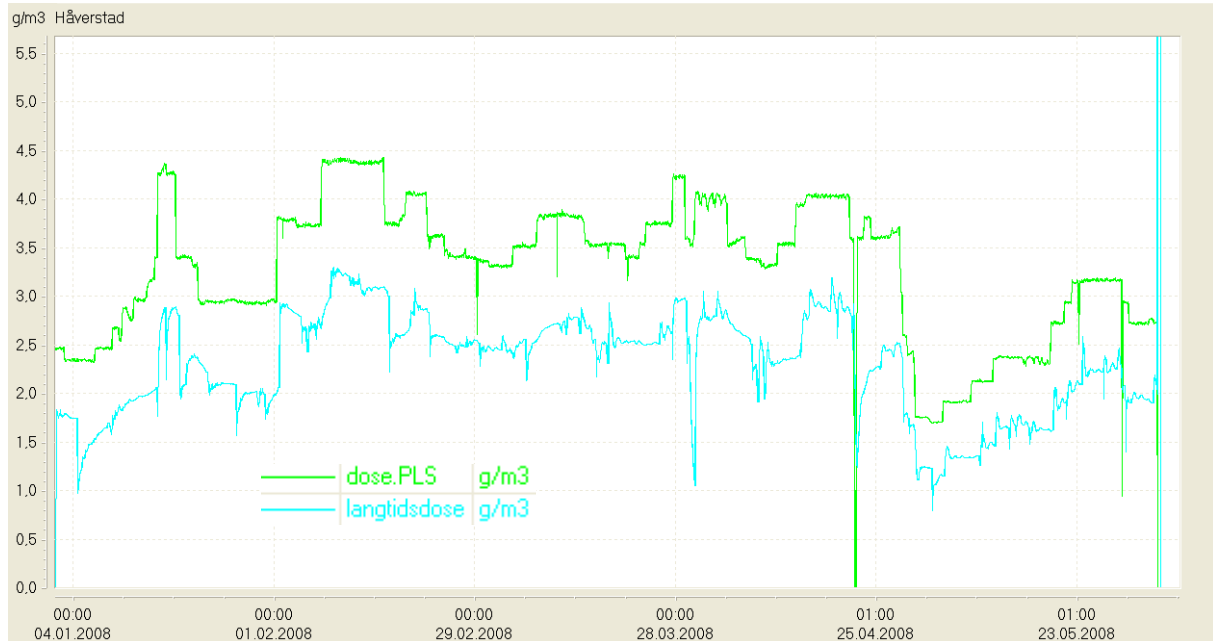
På grunn av den mangelfulle dataserien for vannstand og dosering, er det bare mulig å dokumentere doser fra første halvdel av året. I januar ble det levert nokså lave doser fra anlegget. De lå da vanligvis på noe under 2 g/m<sup>3</sup>. Fra 1. februar økte gjennomsnittlige doser til 2,5 g/m<sup>3</sup>. Dette nivået ble holdt til siste uka i april, da dosene ble redusert til ca 1g/m<sup>3</sup> for så stappvis igjen bli øket til 2 g/m<sup>3</sup> som var nivået da vannstandssignalet ble fjernet 2. juni. Forløpet er gjengitt i **Figur 6**.

**Figur 6.** Styringssignalet dose (dose PLS) og dosene fra driftskontrolldata (langtidsdose) ved Håverstad doseringsanlegg vinter og vår 2008. De faktiske dosene ligger, som alle tidligere år, noe lavere enn innstilte doser. På grunn av utilgjengelige og feil signaler resten av året, kan ikke doseoversikt vises før alt igjen ble i orden 9. desember. Fra denne dato og ut året var dosene ca 2 g/m<sup>3</sup>.

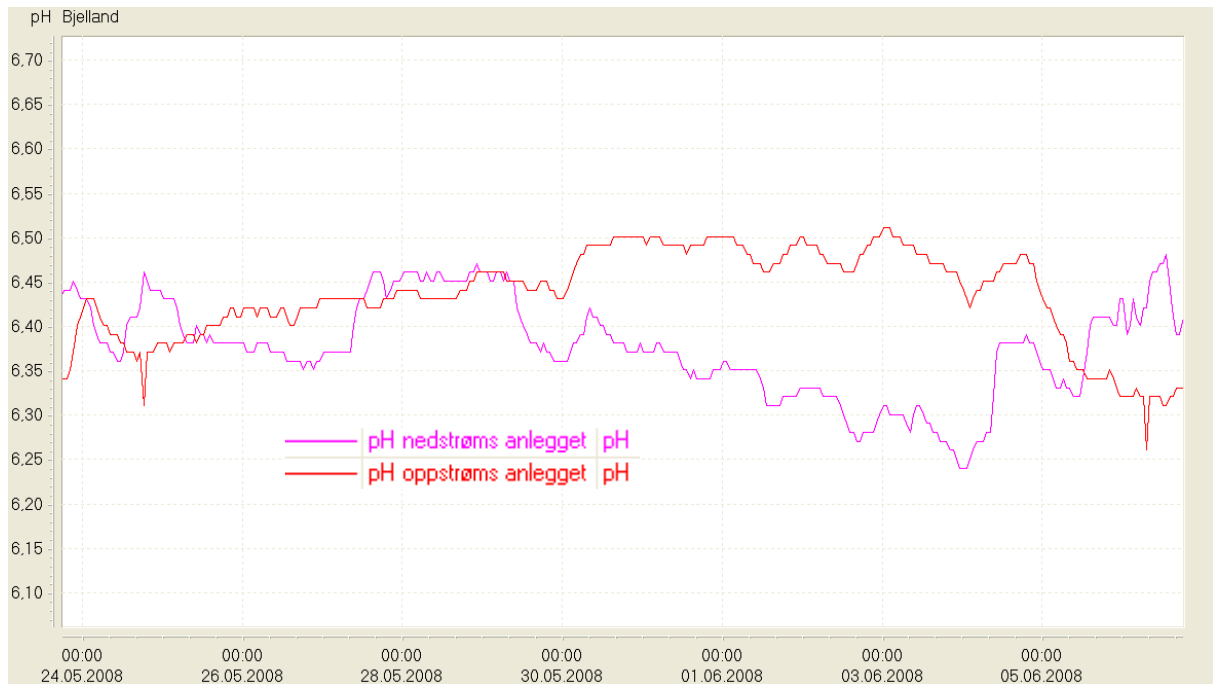
Det ble registrert ca 10 lange perioder som gjengitt på **Figur 7** der pH oppstrøms anlegget ble målt til høyere verdier enn nedstrøms anlegget. Forholdene rettet seg betraktelig på ettersommeren.

**Figur 7.** pH oppstrøms og nedstrøms Bjelland doseringsanlegg. Dette er kun et av ca 10 tilfeller der pH ble målt til høyere verdier oppstrøms enn nedstrøms anlegget i 2008. Etter at inntak for pH-måling oppstrøms anlegget ble flyttet (Høgberget mfl. 2006), har det ikke vært noen tilfeller med reelt høyere pH i målevannet oppstrøms enn nedstrøms anlegget. Forholdet er derfor et vedlikeholdsproblem.

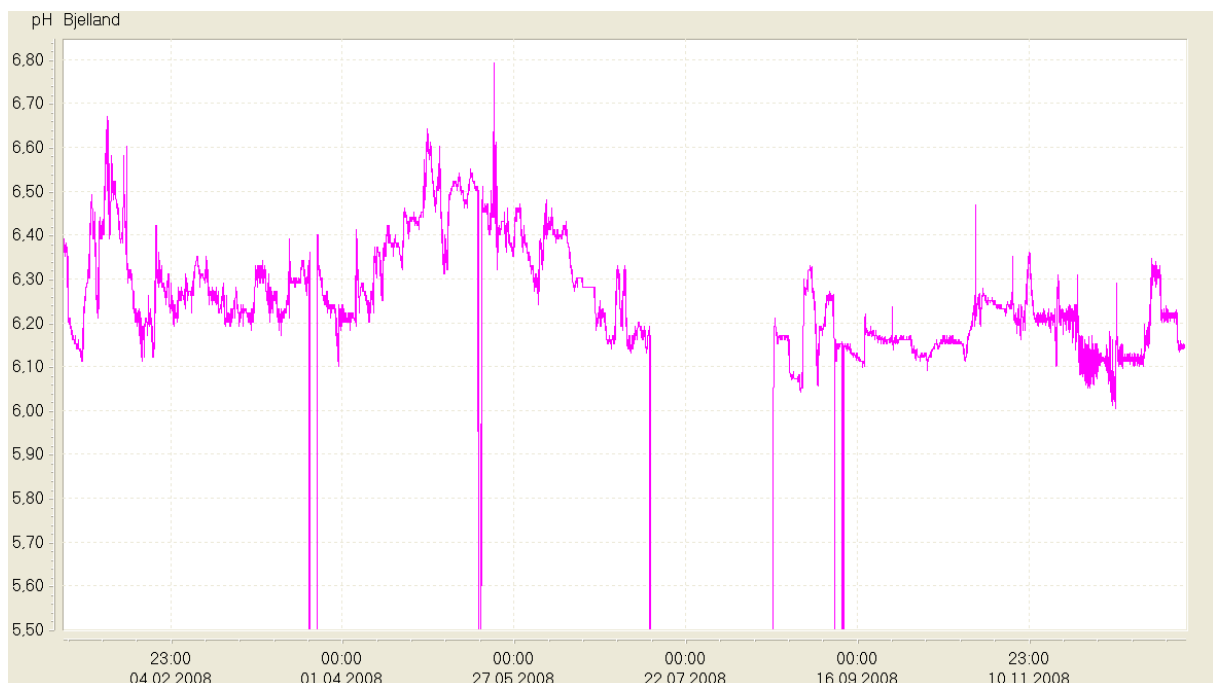
pH-styringen som ble levert etter ombygging av anlegget fungerte tilfredsstillende. Spesielt mot slutten av året var det mer nøyaktig pH-styring. Dette vises ved nokså rettlinjert pH-kurve (**Figur 8**).

**Figur 8.** pH nedstrøms Bjelland doseringsanlegg gjennom hele 2008. Figuren viser hvordan pH-styringen ble mer presis mot slutten av året etter at ny styringsautomatikk var innkjørt. Vertikale linjer er avbrudd i måledata.

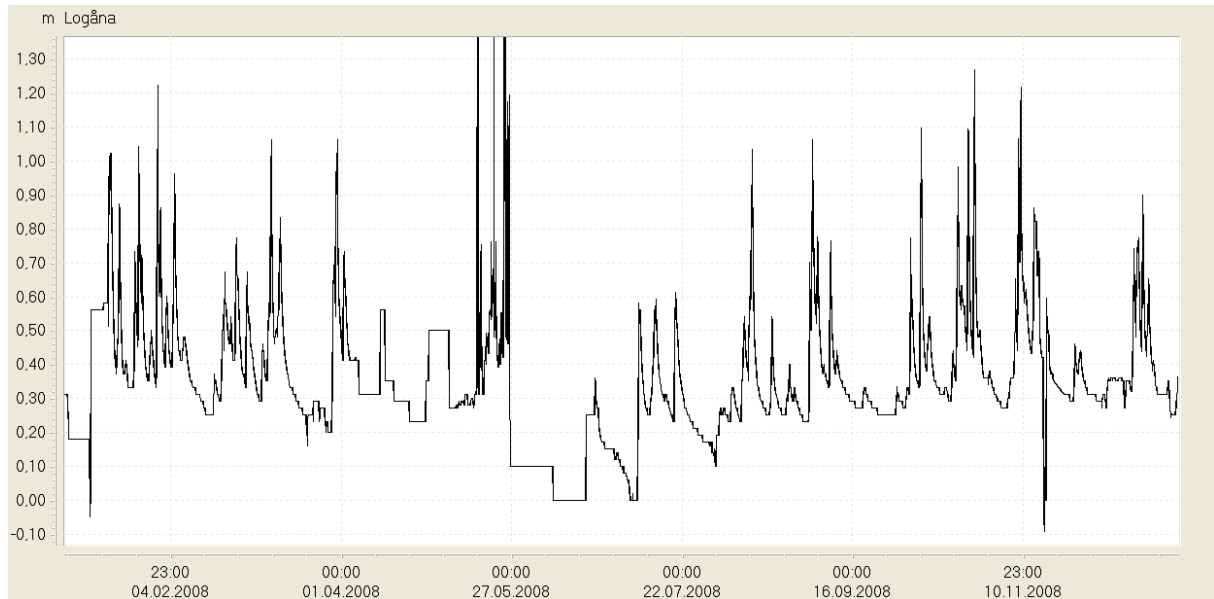
Vannstandsmåleren fortsatte å henge seg opp også i 2008 (Høgberget og Håvardstun 2008). Halve januar, april og juni var måneder da vannføringsmålingene ikke fungerte. Siste halvår av 2008 var det ingen tilfeller med feil vannstandsmålinger, se **Figur 9**. Årsaken til at problemene opphørte var at innkapslingen rundt flottøren ble fjernet. Dermed var det ikke lenger mulig for denne å henge seg opp.

**Figur 9.** Vannstandsmålingene ved Logåna doseringsanlegg i 2008. De rette linjene viser når vannstandsmåleren hang seg opp. Etter forandringer på sensoren opphørte problemene fra begynnelsen av juli.

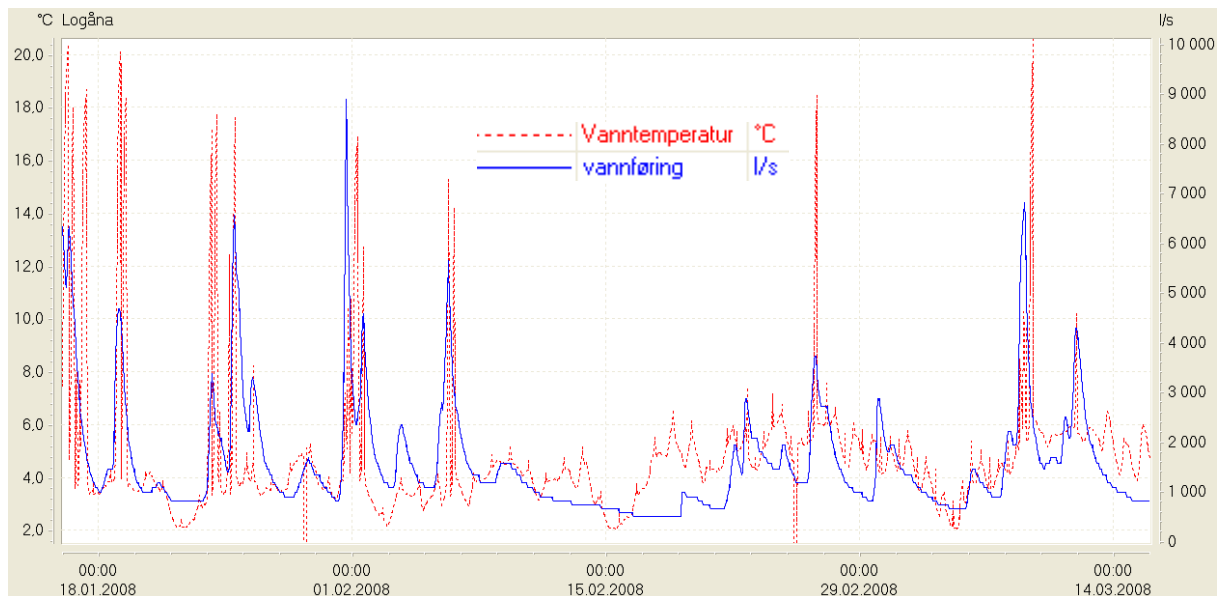
pH-målingen var preget av for mange stans i vanngjennomstrømmingen i målekyvetta. Som følge av dette forholdet var det til sammen 46 døgn uten reelle pH-målinger **Tabell 6**. Det var en tendens til at stillstand oppsto i forbindelse med flom. Muligens har dette sammenheng med økt driv i elva som midlertidig tettet forsyningspumpa (**Figur 10**).

**Figur 10.** Vannføring og vanntemperatur i målekyveta for pH-måling ved Logåna doseringsanlegg i 2008. Figuren viser at det ofte er stor sammenheng mellom stopp i kyveta og flom i elva. Det er uheldig at ikke pH måles reelt i flom, da det nettopp er i disse situasjonene det er behov for vannglass i elva.

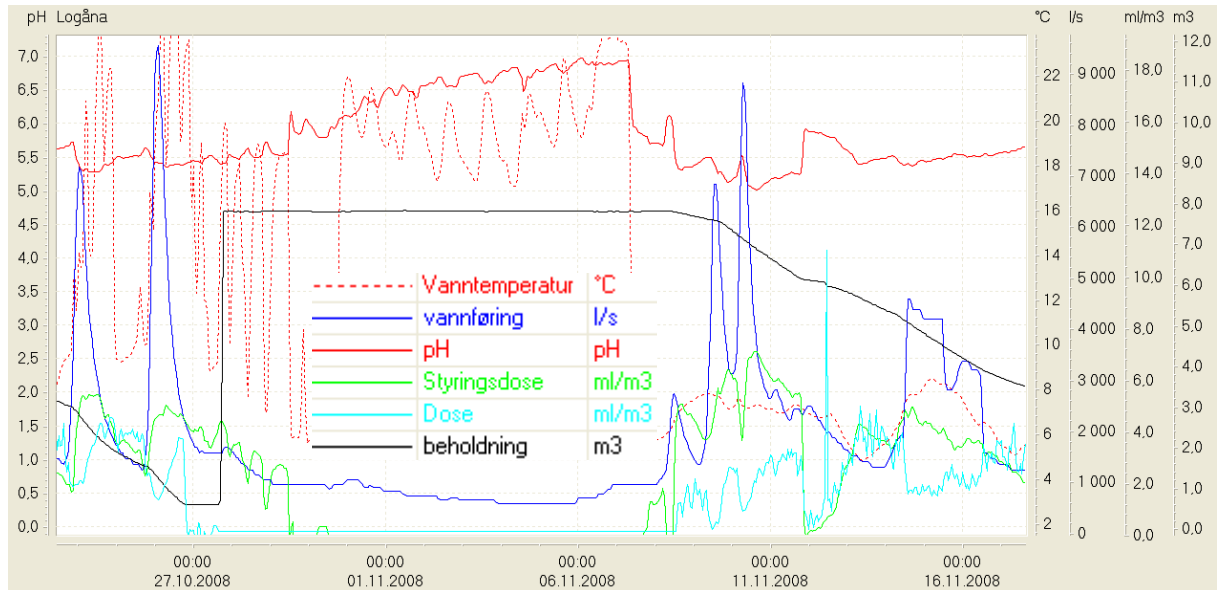
Noe treg start og for rask avslutning av doseringen var vanlig. Normalt var avviket ca 0,1 pH-enheter. Ved et tilfelle var det flere faktorer som bevirket dårlig dosering. Det begynte med at anlegget gikk tom for vannglass. Gjenværende vannglass i utløpsrøret størknet antagelig på grunn av lufttilgang ved tørrgang. Dermed ble det ikke utdosert vannglass ved neste behov. Det tok lang tid før operatøren fikk rensert røret tilstrekkelig igjen (**Figur 11**).

**Figur 11.** Vannføring, beholdning, pH, vanntemperatur i målekyvette, dose fra driftskontrollen og styringsdose fra doseringsautomatikken på Logåna doseringsanlegg i november 2008. Figuren viser at anlegget har gått tomt for vannglass. Etter fylling begynte ikke doseringen igjen selv om behovet var der (fortsatt styringsdose). Vannpumpe som forsyner målekyvetta ble også defekt, og måtte byttes. Ved oppstart av ny pumpe var det fortsatt problemer med utdosering. Først midt i november ble avgitte doser mer i samsvar med ideelle doser.

Det har ikke tidligere vært problemer med størkning, og dermed tilstopping, av vannglass i avløpsrørene fra dette anlegget. Det antas at årsaken til problemene er luttilgang i systemet da anlegget går tom for vannglass. Faren for størkning avhenger av tiden anlegget har pumpet luft og hvor lang tid anlegget står med tomme rør. Ved lang tid fra tomkjørt anlegg til ny beholdning er på plass og rørene fylt, vil sannsynligheten for tilstopping øke. Det foreslås derfor at det, som en del av rutinen, startes en manuell utdosering etter hver påfylling der tanken har vært tom. Det bør da doseres tilstrekkelig til at utførselsrøret er helt fylt med vannglass.
