Driftskontroll av  
kalkdoseringsanlegg i  
Tovdalsvassdraget  
Avviksrapport 2008

Tittel Driftskontroll av kalkdoseringsanlegg i Tovdalsvassdraget Avviksrapport 2008	Løpenr. (for bestilling) 5789-2009	Dato 21. april 2009
	Prosjektnr. Undernr. 29034	Sider Pris 24
Forfatter(e) Rolf Høgberget Jarle Håvardstun	Fagområde Overvåking	Distribusjon Fri
	Geografisk område Aust-Agder	Trykket NIVA

Avviksrapport 2008

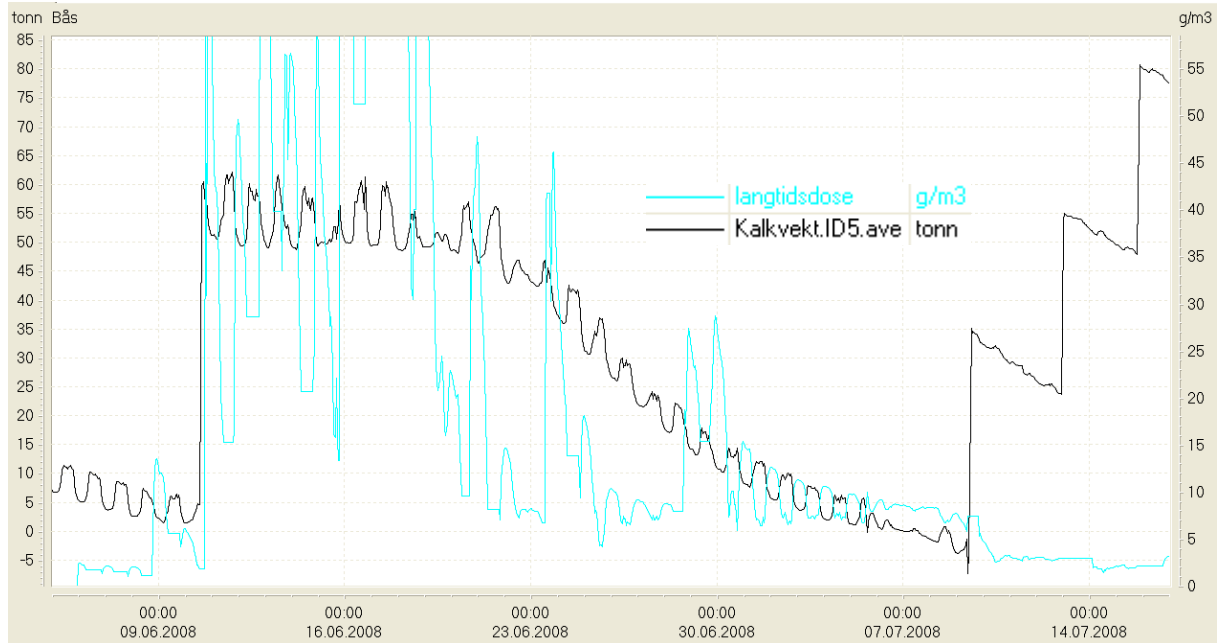
Vannstandssignalet ble logget kontinuerlig hele året, med unntak 19. juli. Da uteble signalet i 3 dager. Vektloggen var også tilnærmet komplett unntatt 23. januar, da disse registreringene falt bort i 2 dager. Imidlertid var det ekstra ustabile veiesignaler i en lang periode fra 25. januar til 5. juli. Årsaken var en feil som oppsto ved bortfallet av veiesignalet. Feilen ble midlertidig delvis rettet inntil full reparasjon kunne gjennomføres. I denne tiden varierte vektangivelsen med opp til 10 tonn over døgnet.

Driftskontrollens doseberegninger ble da enkelte ganger ubrukelige (**Figur 2**).

**Figur 2.** Driftskontrollens dose over tid (langtidsdose) og kalkvekt på Bås kalkdoserer i juni og juli 2008. Figuren viser at vektavlesingene var så unøyaktige at de utregnede doser ble urealistiske og ubrukelige.

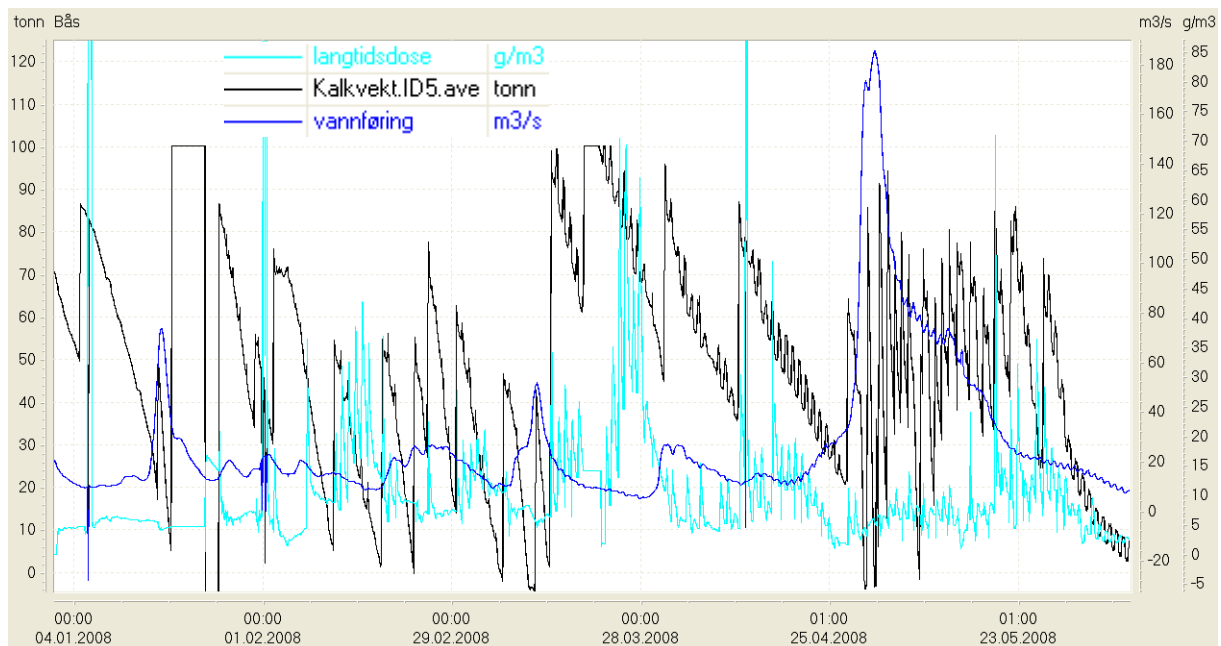
Det ble registrert 7 tilfeller der anlegget stoppet i mer enn 8 timer. Til sammen utgjorde dette 14 dager uten dosering. Det var meget stort kalkforbruk i forbindelse med flom i april. Da ble det levert kalk på anlegget ca 25 ganger, se **Figur 3**.

Dosene som ble levert fra anlegget første halvår var preget av stor variasjon og de lå gjennomgående høyere enn doseringssignalet skulle tilsi (**Figur 3**). Ofte var reell dose dobbelt så høy som innstilt, noen ganger også vesentlig høyere enn dette. De høye dosene ble rapportert til ansvarlig operatør som da satte ned doseringen (30. mai). En uke etter dette ble doseringen satt til nær null. Den meget lave sommerdoseringen ble opprettholdt til anlegget ingen begynte å dosere 21.juni. Siste halvår var dosene mer i samsvar med innstilte doser. Doseringen begynte da med lav doseinnstilling (3 g/m<sup>3</sup>) for siden (21. oktober) å økes til det dobbelte (**Figur 4**). Da Herefossfjorden normalt har høy ”sommer-pH”, er lave doser om sommeren avtalt med styringsgruppa for Toldalskalking. Dette blir gjort for å økonomisere med kalk. pH-utviklingen i Herefossfjorden er gjengitt i **Figur 9**.

**Figur 3.** Vannføring, langtidsdose og kalkvekt på Bås doseringsanlegg de fem første måneder av 2008. Figuren viser en stor variasjon i dosene som ble levert fra anlegget. De var også tidvis meget høye. Imidlertid er noen tall for langtidsdoser urealistiske, se **Figur 2**. Av figuren går det fram at beholdningstanken gikk tom for kalk to ganger i løpet av flommen som oppsto siste uka i april.

I 2008 ble det gjennomgående dosert høye doser første halvår. Dette var imidlertid ikke tilstrekkelig til å unngå pH-verdier under målet i Herefossfjorden fra midt i februar til midt i mai. Service på anlegget førte til langt bedre doseringsforhold siste halvår. Dette innebar at dosene holdt stabile nivåer selv om vannføringen varierte mye. Høye og stabile doser vil sikre en god transport i flomsituasjoner. I arbeidet med å opprettholde pH-målet for Herefossfjorden, er nettopp flomsituasjonene viktige for transport av tilstrekkelig mengde kalk ut i innsjøen.

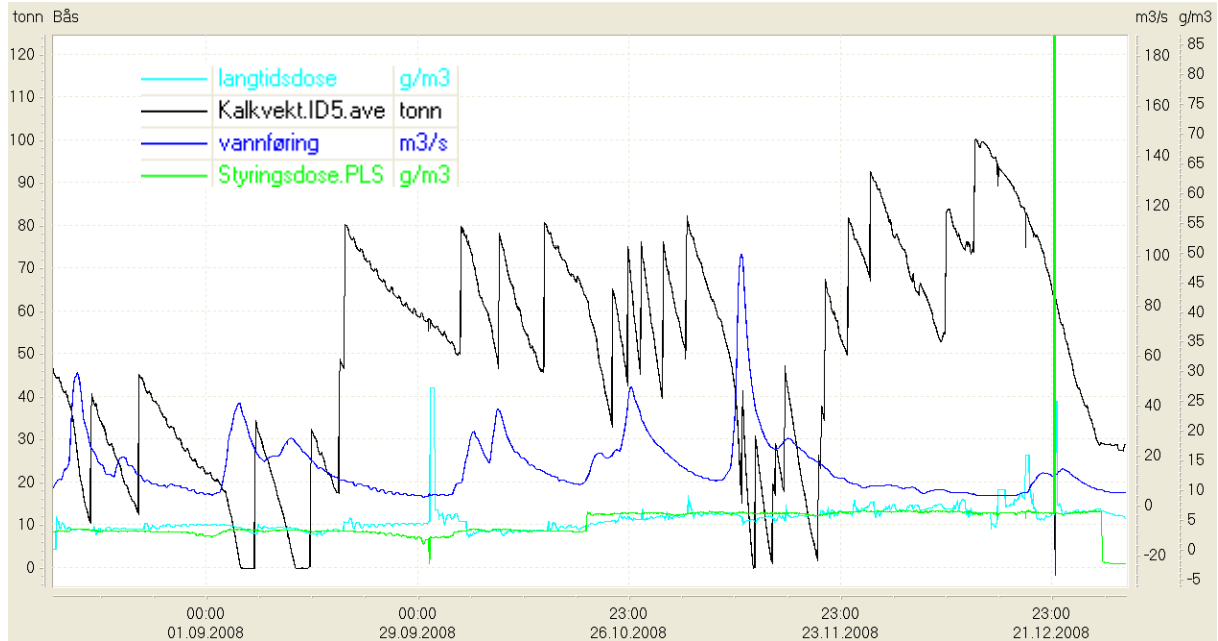
**Figur 4.** Vannføring, langtidsdose, styringsdose og kalkvekt på Bås doseringsanlegg de fem siste månedene av 2008. Det var økende doser fra anlegget mot høst og vinter. Langtidssdosene var stabile etter at veiesignalene ble reparert, og var i samsvar med styringsdosene på anlegget.

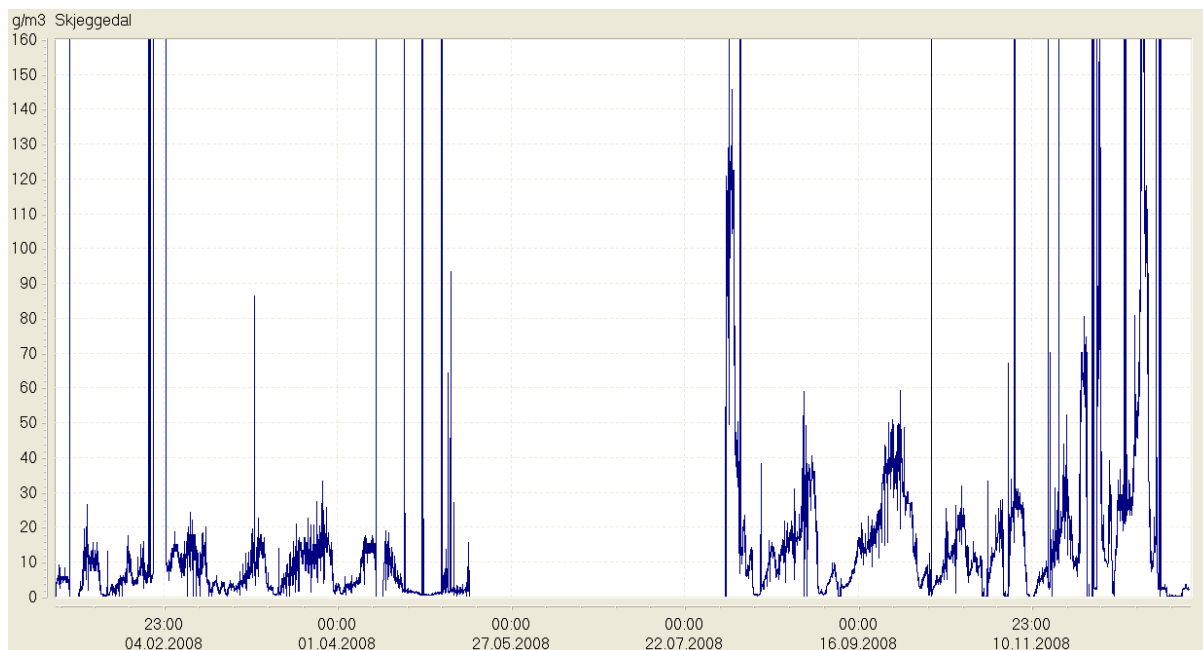
Det ble dosert med fast innstilt dosering fra anlegget gjennom hele perioden. Dette medførte store variasjoner i tilførte kalkdoser til elva. I store deler av tiden var tilførte doser langt høyere enn målet. Landtidsdoser over 36 g/m<sup>3</sup> ble målt. Driftskontrollens doser på timesbasis var tidvis enda høyere. De er gjengitt i **Figur 5**

**Figur 5.** Driftskontrollens kalkdoser på timesbasis ved Skjeggedal doseringsanlegg i 2008. Figuren viser en voldsom variasjon i doser. Det var gjennomgående større doser siste halvår. Høyeste timesdoser ble målt 5.-7. august. De lå da på ca  $120 \text{ g/m}^3$ .

Doseringsanlegget har dosert på fast dosering i hele perioden. Dette er en så enkel form for dosering, at anlegget ikke har fylt den oppgaven den er satt til å gjøre. Det er satt opp dosemaal på  $6,7 \text{ g/m}^3$  for å sikre at det blir transportert tilstrekkelig kalk til Vågsdalsfjorden under alle vannføringsforhold. Med doseringsregimet som nå gjelder, bidrar doseringen mer til å slemme igjen elva nedstrøms anlegget ved lave vannføringer. Det er foreslått forandringer i kalkingsstrategi for å bedre situasjonen (kap. 4).

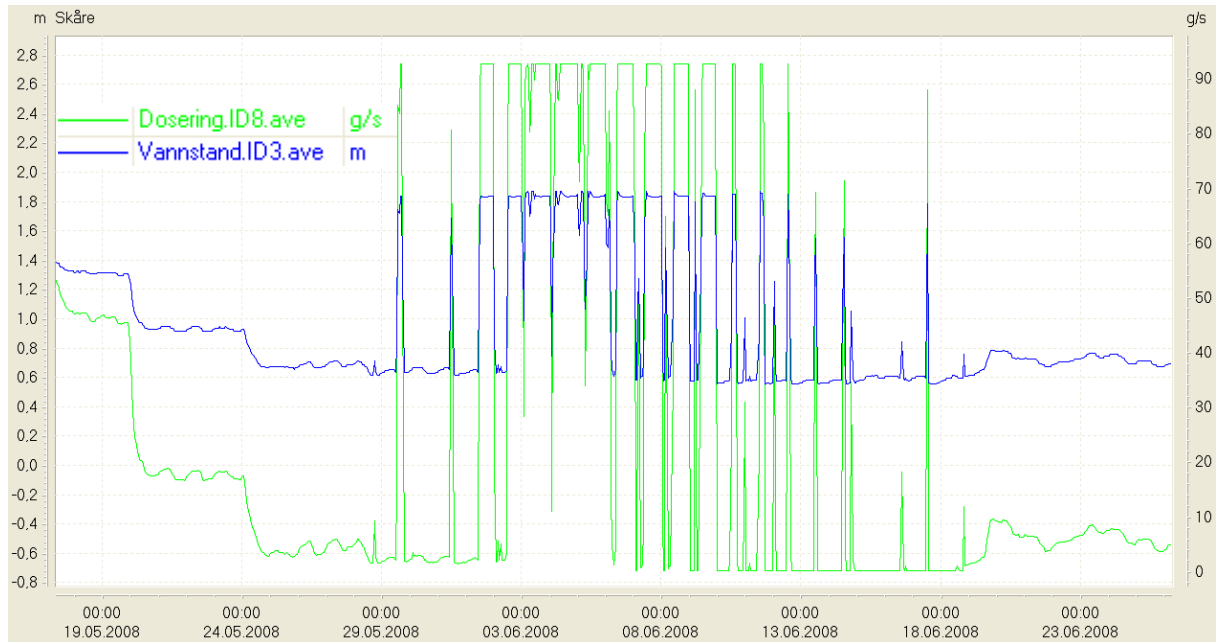
Det var ingen svikt i vektsignalene i 2008. Vannstandssignalet var kontinuerlig med unntak av en lang periode på tre uker fra 29. mai. Da var signalet meget ustabil og viste periodevis alt for høy vannstand. Dette påvirket doseringssignalet slik at det samtidig ble gitt signal om full dosering. De samme problemene oppsto en kort periode på to dager fra 3. juli. Anlegget ble kjørt på manuelt faste innstillinger ved disse tilfellene. Den første perioden er vist i **Figur 6**.

**Figur 6.** Vannstand og doseringssignal ved Skåre doseringsanlegg første del av juni 2008. Vannstandssignalet ble ustabil og viste periodevis maksimalverdier. Dette førte til at doseringssignalet ikke kunne benyttes til å styre doseringspumpa.

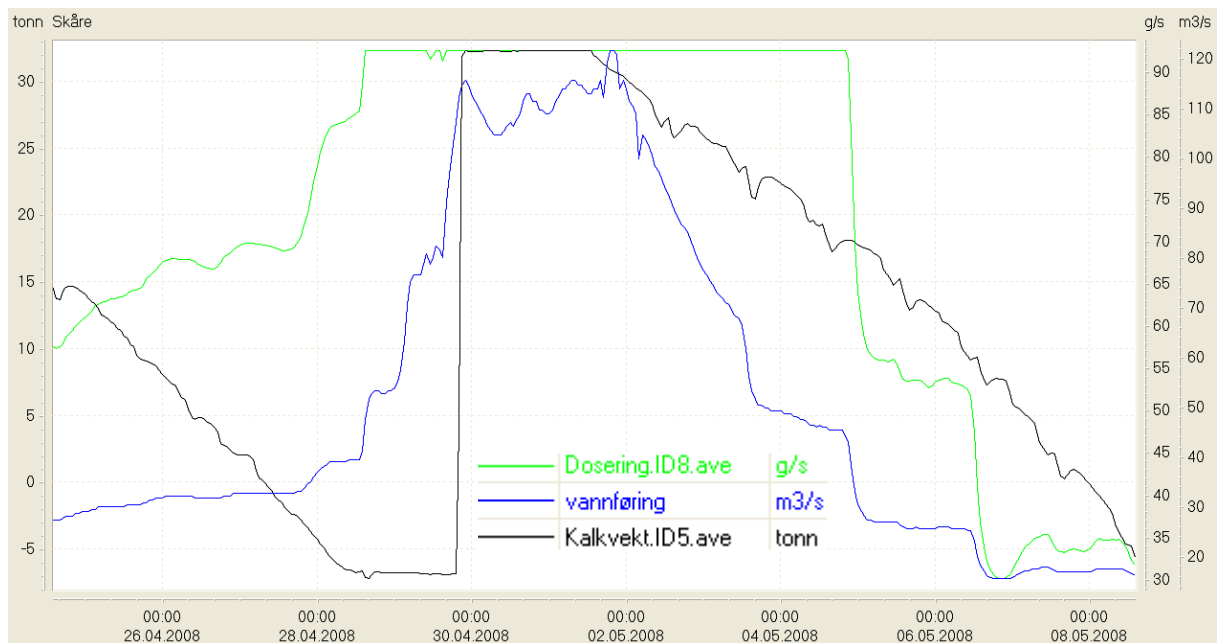
Et problem ved anlegget var for sen levering av ny kalk da anlegget gikk tomt. Det er registrert 8 tilfeller da kalk ikke ble tidsnok tilkjørt. Dette utgjorde 9 dager uten dosering. Ved et tilfelle (28. april) ble det doseringsstopp ved ekstra stor flom i elva. Ca 26 tonn med kalk ble da ikke dosert slik det skulle (**Figur 7**).

**Figur 7.** Vannføring, dosering og kalkvekt ved Skåre doseringsanlegg i månedsstiftet mai/juni 2008. Doseringsignalet viser full dosering, men anlegget stoppet opp omtrent samtidig med at det ble gitt maksimalt doseringssignal. Dette var en stor flom ( $120 \text{ m}^3/\text{s}$ ). Mye kalk skulle vært tilført elva under denne flommen.

Anlegget har gjennomgått en oppgradering slik at dosene som ble levert fra anlegget mot slutten av året var mer i overensstemmelse med dosemalet som gjelder for anlegget. Ytterligere doseøkninger frarådes inntil effektene av oppgraderingen vises på lengre sikt. Det vises for øvrig til kap. 4. Anlegget ble også forbedret ved at det nå kan pumpes vann til blandekaret for kalk også ved meget lave vannføringer.

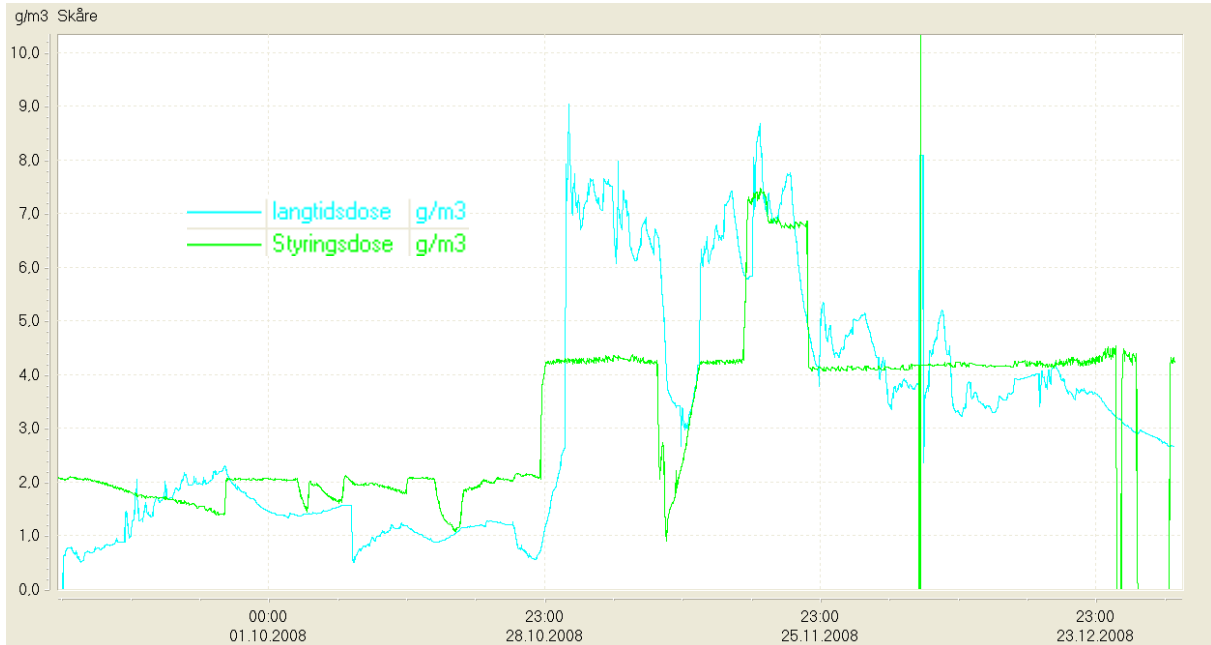
Tall fra driftskontrollen viser at anlegget vanligvis doserte ca 2 g/m<sup>3</sup> første del av året. Dosene varierte fordi det ble dosert med fast dosering. Dosene økte noe i mai, og viste opp mot 7 g/m<sup>3</sup> i slutten av mai. Det ble da varslet om høye doser til driftoperatøren. De høye dosene hadde sammenheng med dårlig forhold mellom dosering og vannføring ved ekstra lave vannføringer. Anlegget gikk på manuelt innstilt dosering. Anlegget ble slått av etter ca en uke. Vannføringen var da så lav at forsvarlig drift ikke var mulig. Etter at anlegget ble satt i drift igjen i september, fortsatte dosene på 0,5- 2 g/m<sup>3</sup> til automatikken ble satt i drift den 28. oktober. Da ble dosene vesentlig høyere. Først doserte anlegget da for mye kalk, siden ble dosene i overensstemmelse med nytt justert styringssignal. Fra 24. november var det god overensstemmelse med faktiske doser fra driftskontrollen og styringsdosene på anlegget. Styringsdosen var da på ca 4,2 g/m<sup>3</sup>. Dette varte til anlegget fikk driftsstans 24. desember. Hele doseforløpet etter oppstart i september er gjengitt i **Figur 8**.

**Figur 8.** Landtidsdose og styringsdose ved Skåre doseringsanlegg fra oktober og ut året i 2008. Dosene varierte en del før automatikken ble satt i drift 28. oktober. Styringsdosen var ikke aktiv før automatisk styring ble iverksatt. Langtidsdosen viste imidlertid doser som varierte mellom 0,5 og 2 g/m<sup>3</sup>. Anlegget doserte en tid mer enn styringsdosene skulle tilsi. Dette ble rettet ved justeringer i forhold til dosererkapasitet den 24. november. Etter dette var det mer samsvar mellom faktiske doser og doseringssignalet som dosesignal. Reduserte doser 10. november skyldes to forhold: En stor flom medførte overskridelser av dosererens kapasitet og anlegget stoppet to ganger i løpet av flommen.

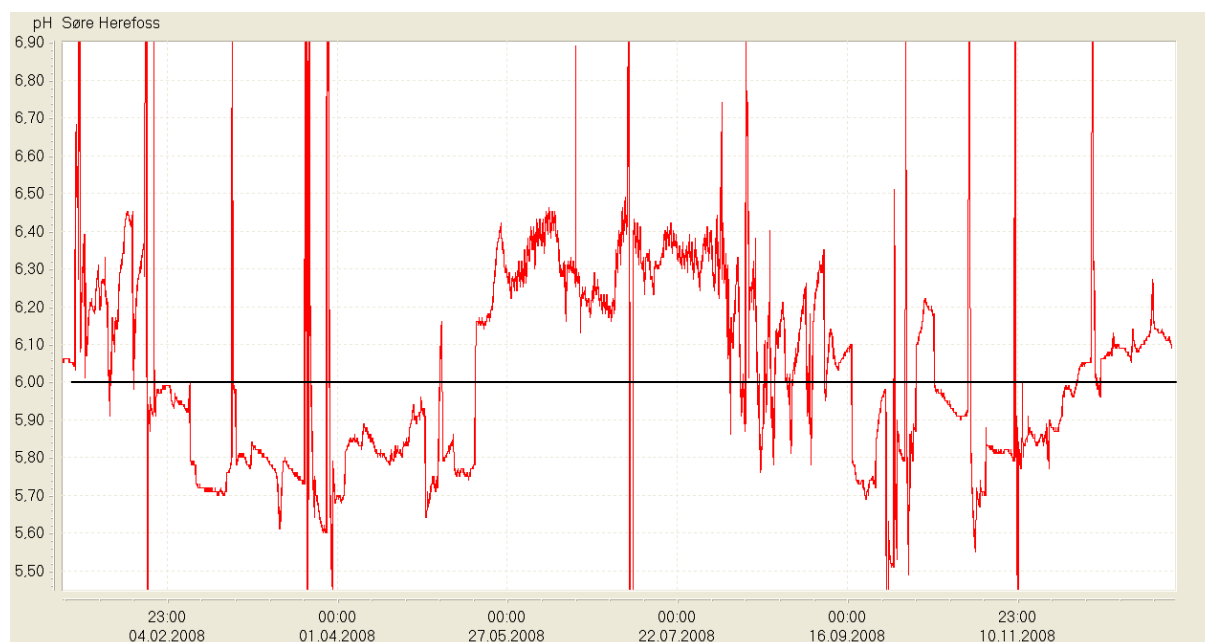
Et mål på pH 6,0 er også satt for Herefossfjorden oppstrøms anlegget. Dette er gjort for å sikre seg mot katastrofal effekt på laks- og sjøaurebestanden i elva dersom det skulle oppstå langvarig svikt i doseringen fra anlegget. pH i Herefossfjorden er gjengitt i **Figur 9**.

**Figur 9.** pH oppstrøms Søre Herefoss doseringsanlegg gjennom hele 2008. Disse målingene representerer pH i utløpet av Herefossfjorden. pH-målet på 6,0 for Herefossfjorden var ikke oppfylt store deler av året. Om sommeren ble imidlertid pH langt høyere enn målverdien. De høye verdiene i begynnelsen av året var ikke reelle.

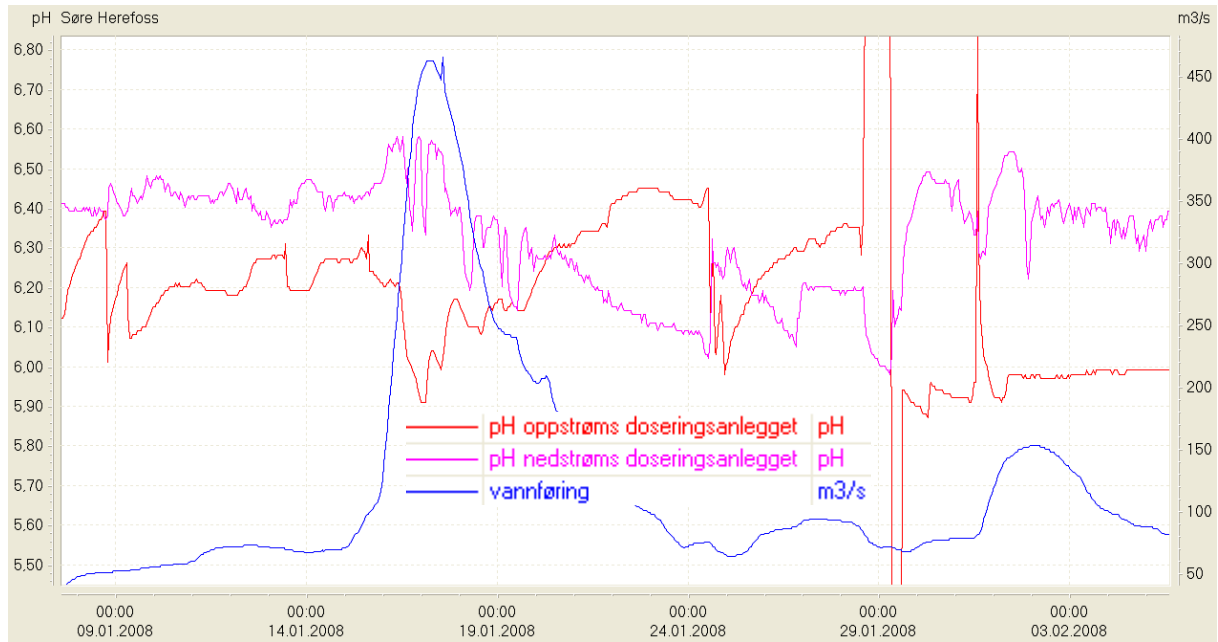
I begynnelsen av året var det problemer med å kalibrere pH. pH-verdiene vandret og var ufølsomme. Dette førte til at pH oppstrøms anlegget i perioder ble målt til høyere verdier enn nedstrøms anlegget. Disse forholdene bedret seg etter at det ble montert nye elektroder på pH-meteret oppstrøms anlegget. Det ble også målt høye verdier i forkant av flom som oppsto 17. januar. Alle disse forhold er gjengitt i **Figur 10**. Ved strømbrudd 28. mars ble anlegget kjørt med manuelt innstilt dosering i 1-2 døgn. pH øket da til 6,6 på grunn av høye kalkdoser (**Figur 11**).

**Figur 10.** Vannføring og pH oppstrøms og nedstrøms doseringsanlegget på Søre Herefoss i januar 2008. pH ble målt opp mot 6,6 i begynnelsen av flommen. Årsaken er ekstra dosering for å øke bufferkapasiteten i elva før flommen. pH oppstrøms anlegget lot seg ikke justere til stabile verdier, men økte kontinuerlig etter kalibrering. Dette førte til at verdier periodevis ble målt over verdiene nedstrøms anlegget. Forholdet rettet seg etter at nye elektroder ble montert.

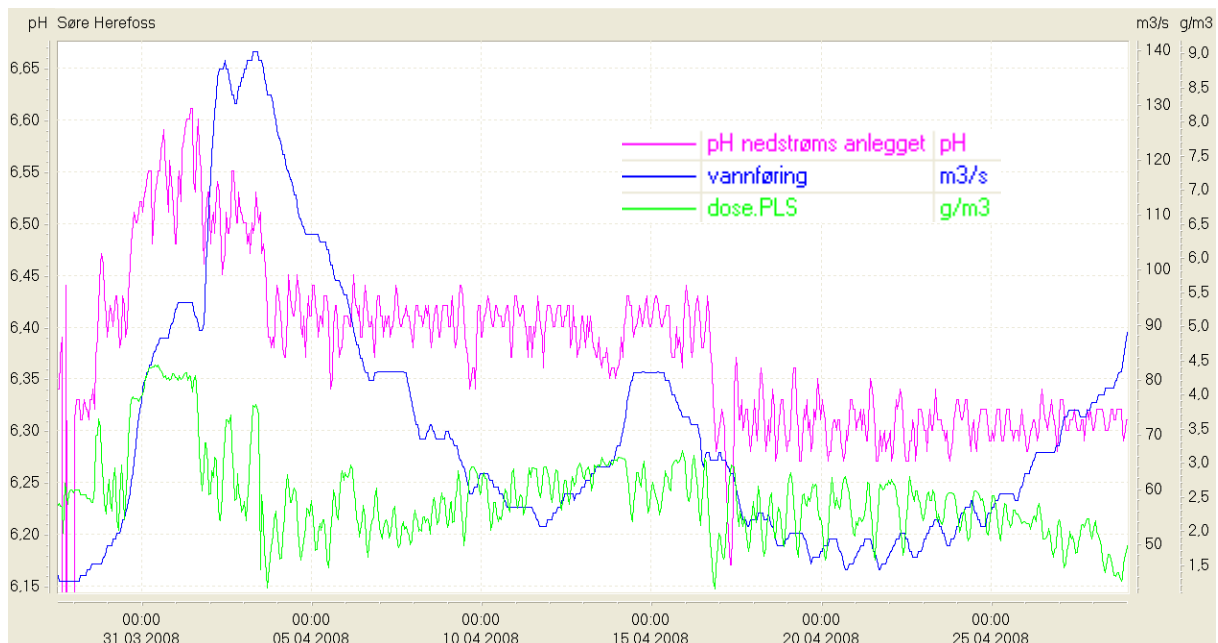
**Figur 11.** Styringsdose (dose pls), vannføring og pH nedstrøms Søre Herefoss doseringsanlegg i april 2008. I begynnelsen av perioden ble anlegget manuelt styrt. Da ble det dosert mye kalk, og pH økte til 6,6. Det ble flom samtidig med at anlegget ble satt til automatisk dosering. pH-kravet ved automatisk dosering var da 6,4. Dette ble senere redusert til 6,3.

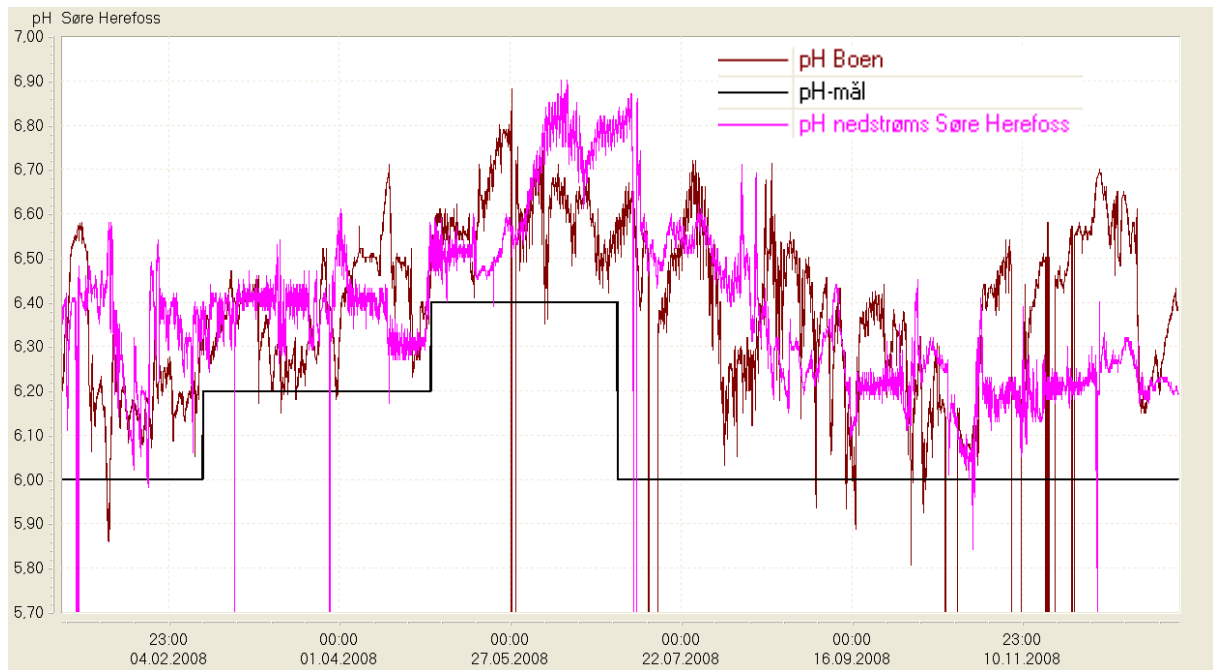
Det ble kun registrert to tilfeller der pH var under målet i mer enn 8 timer i lakseførende strekning av elva. Dette var en dag (15. januar) og 8 timer 16. september. Begge tilfellene ble målt på Boen (automatisk pH-overvåkingsstasjon i målområdet for kalkingen av Tovdalselva) og avviket var bare 0,1 pH-enheter. pH i lakseførende strekning av elva gjennom året er gjengitt i **Figur 12**.

**Figur 12.** pH gjennom hele året fra Boen og nedstrøms anlegget på Søre Herefoss sammenholdt med pH-målet for lakseførende strekning av elva. pH var lavere enn målet bare ved noen få kortvarige episoder. Alle vertikale dropp ned mot pH 5,7 er ikke reelle, men skyldes elektroniske forstyrrelser og visning mot nullpunktet ved bortfall av signal.
