Driftskontroll av
kalkdoseringsanlegg i
Tovdalsvassdraget
Avviksrapport 2008

Tittel Driftskontroll av kalkdoseringsanlegg i Tovdalsvassdraget Avviksrapport 2008	Løpenr. (for bestilling) 5789-2009	Dato 21. april 2009
	Prosjektnr. Undernr. 29034	Sider Pris 24
Forfatter(e) Rolf Høgberget Jarle Håvardstun	Fagområde Overvåking	Distribusjon Fri
	Geografisk område Aust-Agder	Trykket NIVA

Avviksrapport 2008

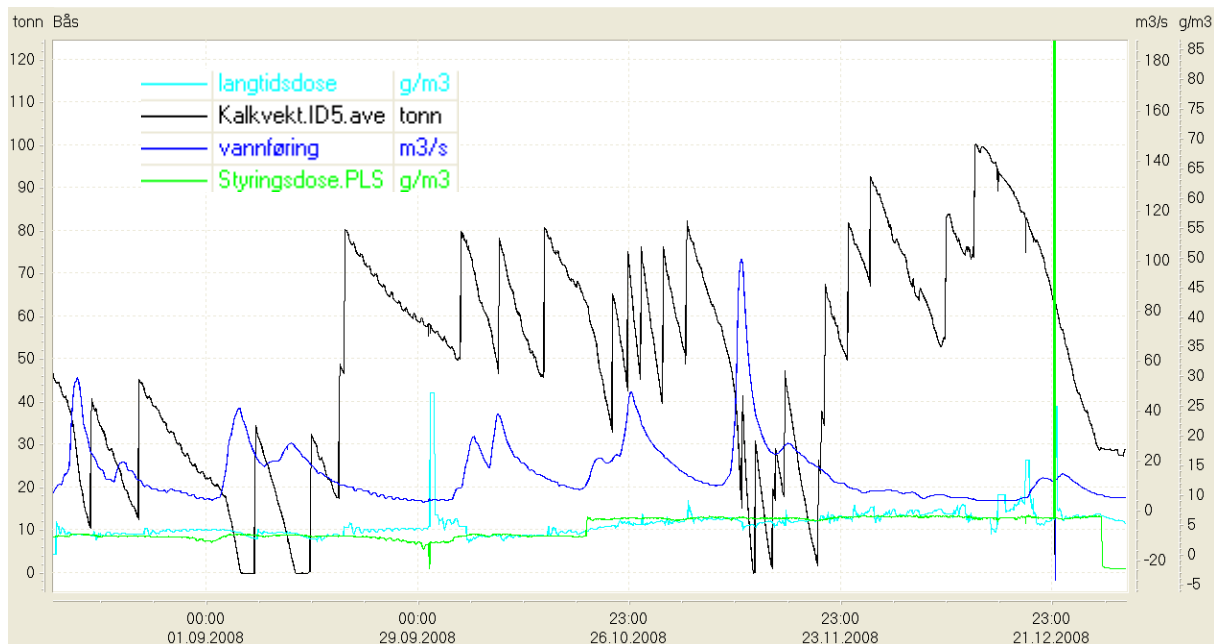
Figur 4. Vannføring, langtidsdose, styringsdose og kalkvekt på Bås doseringsanlegg de fem siste månedene av 2008. Det var økende doser fra anlegget mot høst og vinter. Langtidssdosene var stabile etter at veiesignalene ble reparert, og var i samsvar med styringsdosene på anlegget.

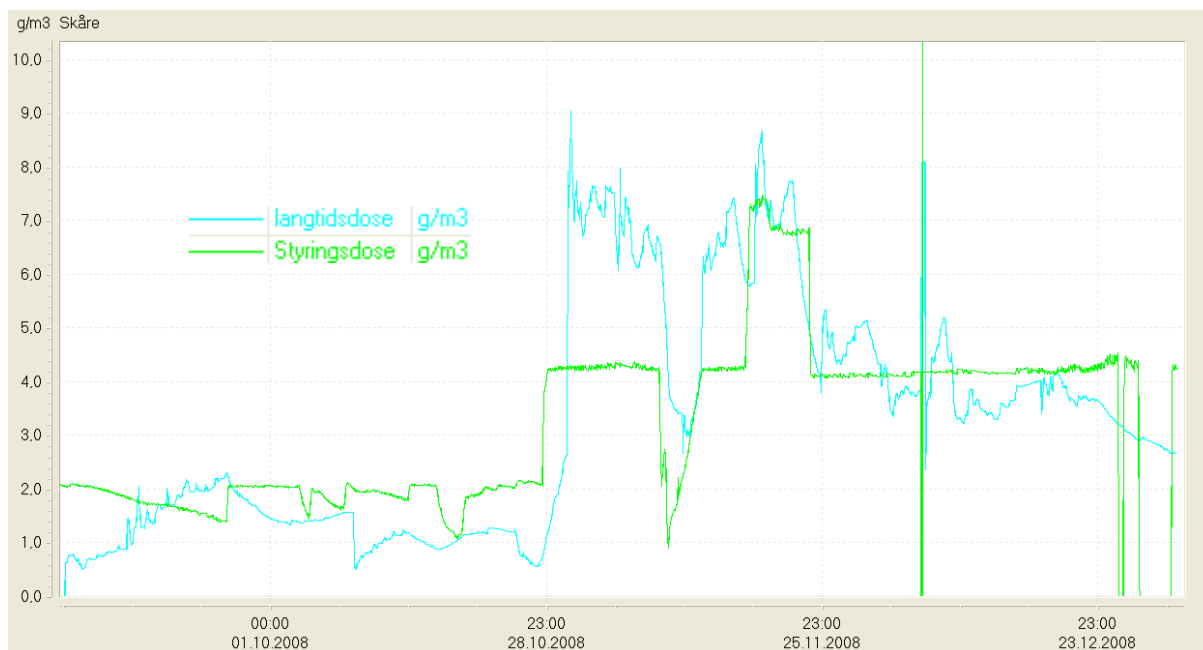
Tall fra driftskontrollen viser at anlegget vanligvis doserte ca 2 g/m³ første del av året. Dosene varierte fordi det ble dosert med fast dosering. Dosene økte noe i mai, og viste opp mot 7 g/m³ i slutten av mai. Det ble da varslet om høye doser til driftoperatøren. De høye dosene hadde sammenheng med dårlig forhold mellom dosering og vannføring ved ekstra lave vannføringer. Anlegget gikk på manuelt innstilt dosering. Anlegget ble slått av etter ca en uke. Vannføringen var da så lav at forsvarlig drift ikke var mulig. Etter at anlegget ble satt i drift igjen i september, fortsatte dosene på 0,5- 2 g/m³ til automatikken ble satt i drift den 28. oktober. Da ble dosene vesentlig høyere. Først doserte anlegget da for mye kalk, siden ble dosene i overensstemmelse med nytt justert styringssignal. Fra 24. november var det god overensstemmelse med faktiske doser fra driftskontrollen og styringsdosene på anlegget. Styringsdosen var da på ca 4,2 g/m³. Dette varte til anlegget fikk driftsstans 24. desember. Hele doseforløpet etter oppstart i september er gjengitt i **Figur 8**.

Figur 8. Landtidsdose og styringsdose ved Skåre doseringsanlegg fra oktober og ut året i 2008. Dosene varierte en del før automatikken ble satt i drift 28. oktober. Styringsdosen var ikke aktiv før automatisk styring ble iverksatt. Langtidsdosen viste imidlertid doser som varierte mellom 0,5 og 2 g/m³. Anlegget doserte en tid mer enn styringsdosene skulle tilsi. Dette ble rettet ved justeringer i forhold til dosererkapasitet den 24. november. Etter dette var det mer samsvar mellom faktiske doser og doseringssignalet som dosesignal. Reduserte doser 10. november skyldes to forhold: En stor flom medførte overskridelser av dosererens kapasitet og anlegget stoppet to ganger i løpet av flommen.

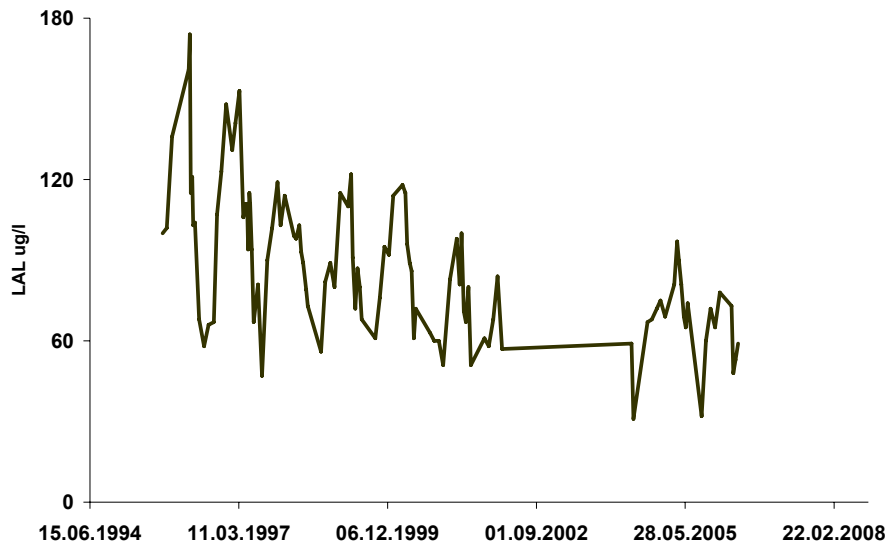
Figur 13. Labilt aluminiumsinnhold (LAL) i vannprøver fra Skjeggedalsåna oppstrøms kalkdoseringsanlegget på Skjeggedal gjennom 11 år. Figuren viser sterk reduksjon i LAL til et nivå som kretser rundt 60 µg/l.

Det anbefales at anlegget i Skjeggedal ikke fjernes, men foreløpig bare avstenges. Årsaken er usikkerheten omkring den biologiske utviklingen. Ved behov kan dermed vassdagsavsnittet Skjeggedal-Risdal periodevis kalkes ved hjelp av anlegget på en enkel måte. Dersom målet kun er å oppsettholde en fiskebestand god nok for sportsfiskeformål (stor fisk), er det mulig at behovet bortfaller.
