Driftskontroll av
kalkdoseringsanlegg
i Tovdalsvassdraget
Avviksrapport 2009

Tittel Driftskontroll av kalkdoseringasanlegg i Tovdalsvassdraget Avviksrapport 2009	Lopenr. (for bestilling) 5956-2010	Dato 08.03.2010
Forfatter(e) Rolf Høgberget	Prosjektnr. Undernr. 10134	Sider Pris 18
Fagområde Overvåking	Distribusjon Fri	
Geografisk område Aust-Agder	Trykket NIVA

Avviksrapport 2009

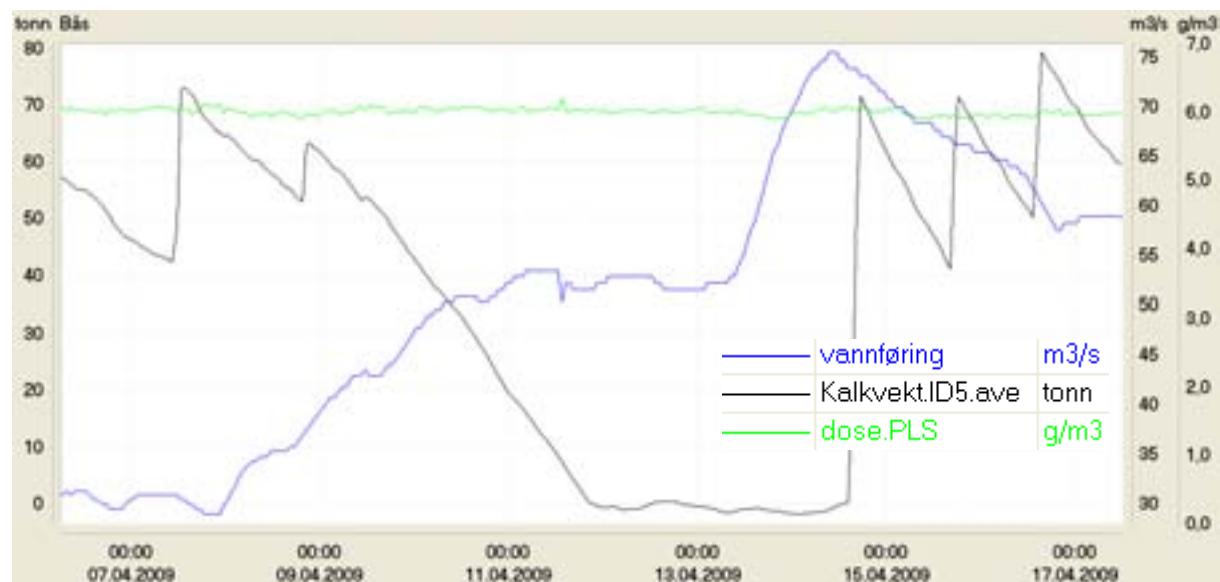
Det var langtidsstopp over 8 timer i doseringen i alt 11 ganger. Til sammen utgjorde dette 50 dager uten dosering. Anlegget ble tomt for kalk før ny beholdning ble tilkjørt i alt 6 ganger. Anlegget sto stille 15 dager på grunn av manglende kalk i siloen. Doseringssstoppene er gjengitt i **Tabell 1**. Ved en anledning (11. april) ble det stopp i doseringen midt under en kraftig flom. Da skulle det egentlig blitt dosert ut 82 tonn kalk (**Figur 2**).

Figur 2. Vannføring, kalkvekt og PLS-dose (styringssignal som dose) på Bås doseringsanlegg i april 2009. Anlegget gikk tomt for kalk i en situasjon der det var meget høyt behov. Dette resulterte i at over 80 tonn ikke ble tilført vassdaget slik det skulle.

Det var økende antall dager uten kalk i beholdningssiloen i forhold til tidligere år. Antall tilfeller var fordoblet i forhold til 2008. En del av årsaken kan, i følge Miljøkalk, være en defekt alarmgiver som det tok tid å reparere, (Terje Lysnes pres. medd.). Siden beholdningstanken er forholdsvis stor, burde det likevel være mulig å beholde større kalkreserver i siloen ved hyppigere kalkfyllinger.

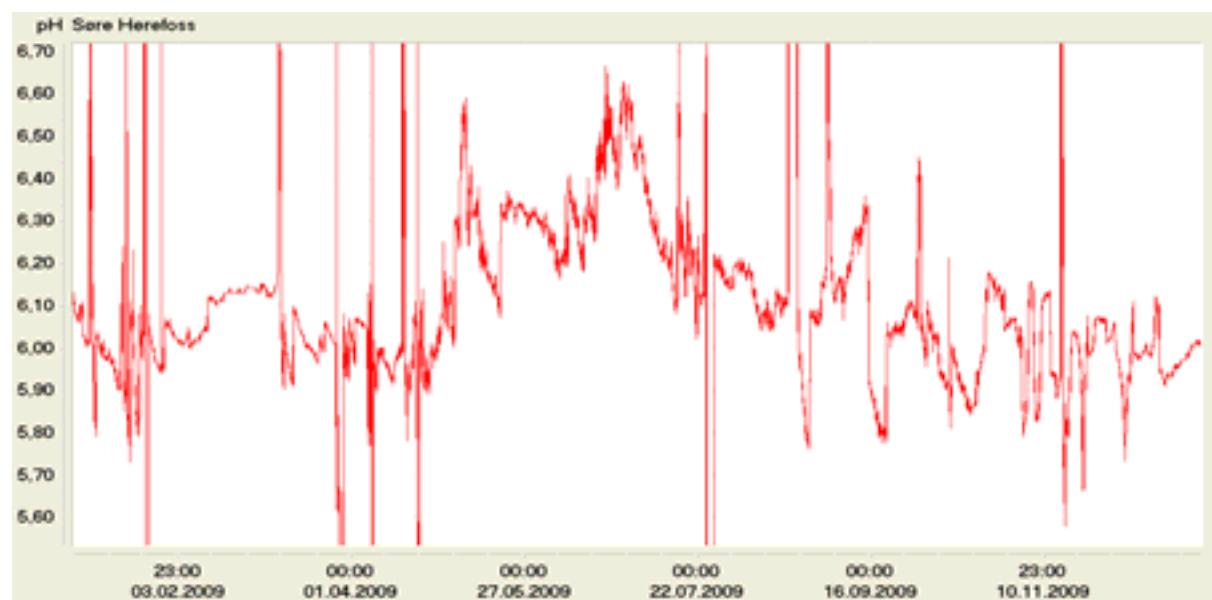
Figur 3. pH i utløpet av Herefossfjorden oppstrøms anlegget på Søre Herefoss i 2009. Figuren viser en markant pH-økning første uke i mai. pH var da langt over målet ($\text{pH } 6,0$) til første uke i august.

Et mål på pH 6,0 er også satt for Herefossfjorden oppstrøms anlegget. Dette er gjort for å sikre seg mot katastrofal effekt på laks- og sjøaurebestanden i elva dersom det skulle oppstå langvarig svikt i doseringen fra anlegget. pH i Herefossfjorden er gjengitt i **Figur 3**.

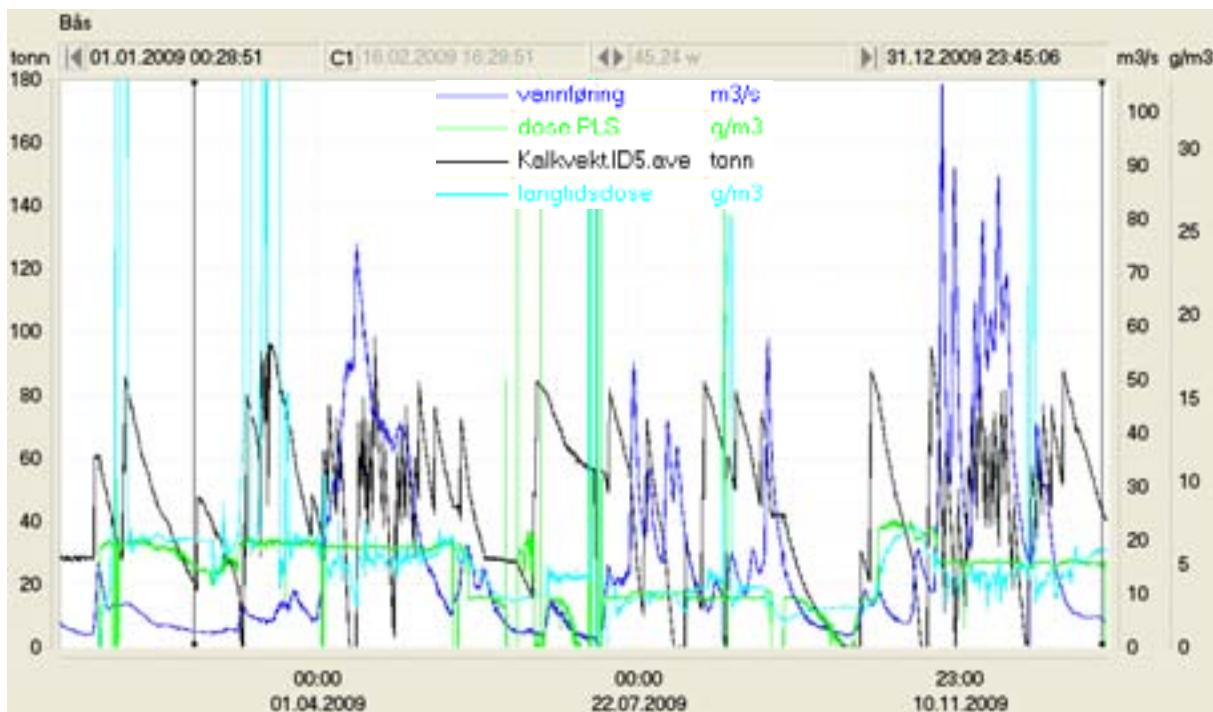
Etter stillstanden i januar doserte anlegget ca. 6 g/m³ til i begynnelsen av februar. Da ble styringssignalet som dose (PLS-dose) gradvis noe redusert til i begynnelsen av mars uten at den reelle dosen (langtidsdosen) ble lavere. I mars var PLS-dosen og landtidsdosen nokså like. I april ble landtidsdosen redusert til ca. 5 g/m³ mens PLS-dosen fortsatt var 6 g/m³. På grunn av økende pH i Herefossfjorden (**Figur 3**), ble PLS-dosen satt ned til 3 g/m³ den 23. mai. Langtidsdosen fulgte da også reduksjonen. Etter stillstanden 29. mai startet anlegget igjen 9. juni. Da ble det i en tid dosert ca. 4,5 g/m³ fram til andre uke i juli. I denne perioden var PLS-dosesignalet meget ustabilt, men de reelle dosene går fram av langtidsdosen. PLS-dosen forble ca. 3 g/m³ fram til midt i september, da dette signalet igjen ble ustabilt fram til 7. oktober. Langtidsdosene var i juli og august vanligvis noe høyere enn PLS-dosen, men sjeldent over 4 g/m³. Den 12. november ble PLS-dosen økt til over 7 g/m³. Langtidsdosen fulgte den samme økningen. Den 2. november ble PLS-dosen noe redusert til ca. 5

g/m^3 . Denne verdien forble uforandret ut året. Langtidsdosen var i november noe lavere enn satt PLS-dose, og noe høyere enn denne utover i desember. Forløpet hele året vises i **Figur 4**.

Anlegget fungerte meget bra under høstflommene. **Figur 4** viser hvordan doseringen var stabil og effektiv i november og desember.

Figur 4. Vannføring, kalkvekt i silo, dose som PLS-dose (styringssignal) og langtidsdose (beregnet dose fra vekt og vannføring) ved Bås doseringsanlegg i hele 2009. Det var nesten kontinuerlig flom i november med høye doseringskrav. Anlegget doserte imidlertid meget stabilt i denne perioden. Legg merke til alle kalkpåfyllingene, (ca. 30-35 tonn pr. lass). Vertikale linjer skyldes i de fleste tilfeller midlertidige signalbrudd.

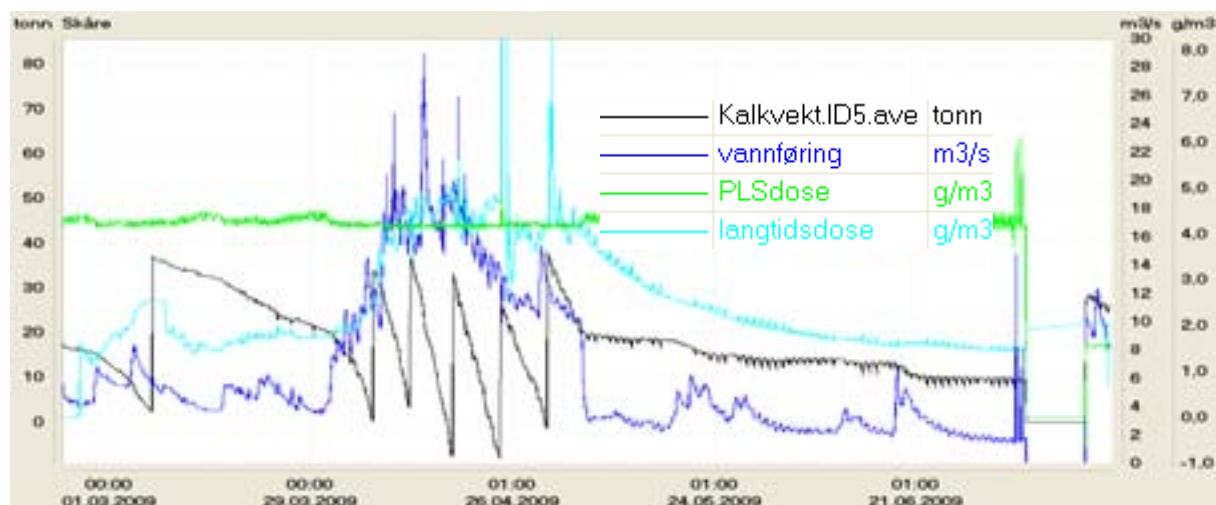
Doseringssignalet var satt til $4,3 \text{ g/m}^3$ fram til 6. juli. De faktiske dosene (langtidsdosene) varierte mye i denne perioden fra verdier rundt $1,6 \text{ g/m}^3$ til i området 5 g/m^3 (**Figur 5**). Et tordenvær førte da til ødeleggelser på anlegget. Da ny logger ble montert 14. juli ble dosen beregnet til verdier som varierte i området $1,1\text{-}1,6 \text{ g/m}^3$. De faktiske dosene, som langtidsdose, viste da ofte ca. 2 g/m^3 etter en tids stabil dosering. Denne doseringen ble noe lav etter at pH i Herefossfjorden ble redusert utover høsten (**Figur 3**). Anlegget ble derfor justert ved service 21. oktober. Verdier for vannstand og dosering ble da forandret. Dette medførte en økning i styringsdosen til de foreskrevne $3,9 \text{ g/m}^3$. Imidlertid tok det tid før langtidsdosene ble registrert opp i disse nivåene, men da ble de til gjengjeld høyere enn styringsdosen. Verdier opp mot $5,5 \text{ g/m}^3$ ble registrert. Fra midt i november og ut måneden ble det en sammenhengende periode med flom i elva. I denne tiden overgikk doseringsbehovet øvre grense for dosering ($28 \text{ m}^3/\text{s}$). PLS-dosene ble da redusert ned mot 3 g/m^3 (**Figur 6**). I desember ble det lavere vannføring. Anlegget doserte da etter en PLS-dose som fulgte dose målet. Unntaket var en liten periode på 4 dager fra 6. desember da vannføringen igjen var for høy til at PLS-dosen kunne opprettholdes. Ujevne doser ble igjen levert fra anlegget siste del av desember, se **Figur 6**. Doseringdata for hele året er gjengitt i **Figur 7**.

Figur 5. Kalkvekt, vannføring, PLS-dose (styringsdose) og langtidsdose (Akkumulert gjennomsnittlig dose mellom hver vektøkning) ved Skåre doseringsanlegg våren og forsommelen 2009. De reelle dosene (langtidsdosen) var lav i forhold til PLS-dosen unntatt når det var flom. Da var det stor overensstemmelse. Signalbortfall ved tordenværet i juli vises på figuren.

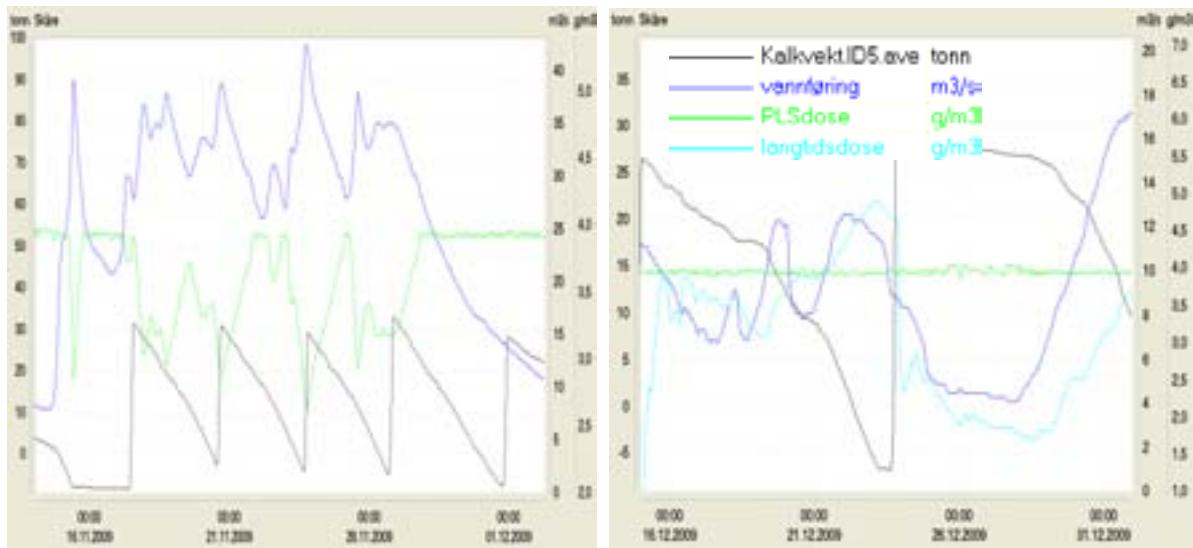
Figur 6. Venstre: Kalkvekt, vannføring og PLS-dose ved Skåre doseringsanlegg siste halvdel av november 2009. Doseringsbehovet var nesten sammenhengende høyere enn det anlegget kunne levere. PLS-dosen ble dermed redusert. Vektkurven viser antall kalkfyllinger i perioden. En tid med tom tank vises også.

Høyre: Kalkvekt, vannføring, langtidsdose og PLS-dose ved Skåre doseringsanlegg siste halvdel av desember 2009. Figuren viser at den reelle dosen varierte mye i forhold til PLS-dosen (styringsdosen) som var uforandret.

Det var stor variasjon i dosene som ble levert fra anlegget. Selv om styringssignalet var stabilt, ble det dosert til tider meget ujevnt. En mulig årsak er varierende framtrekkshastighet gjennom doseringsskruene på grunn av midlertidige delvise klogginger av kalk. Det synes også som om dosene blir for små ved lave vannføringer. Muligens har det sammenheng med lengre ventetid per doseringssekvens, og dermed større statisk binding av kalksteinsmelet. Forholdet bør utredes nøyere.

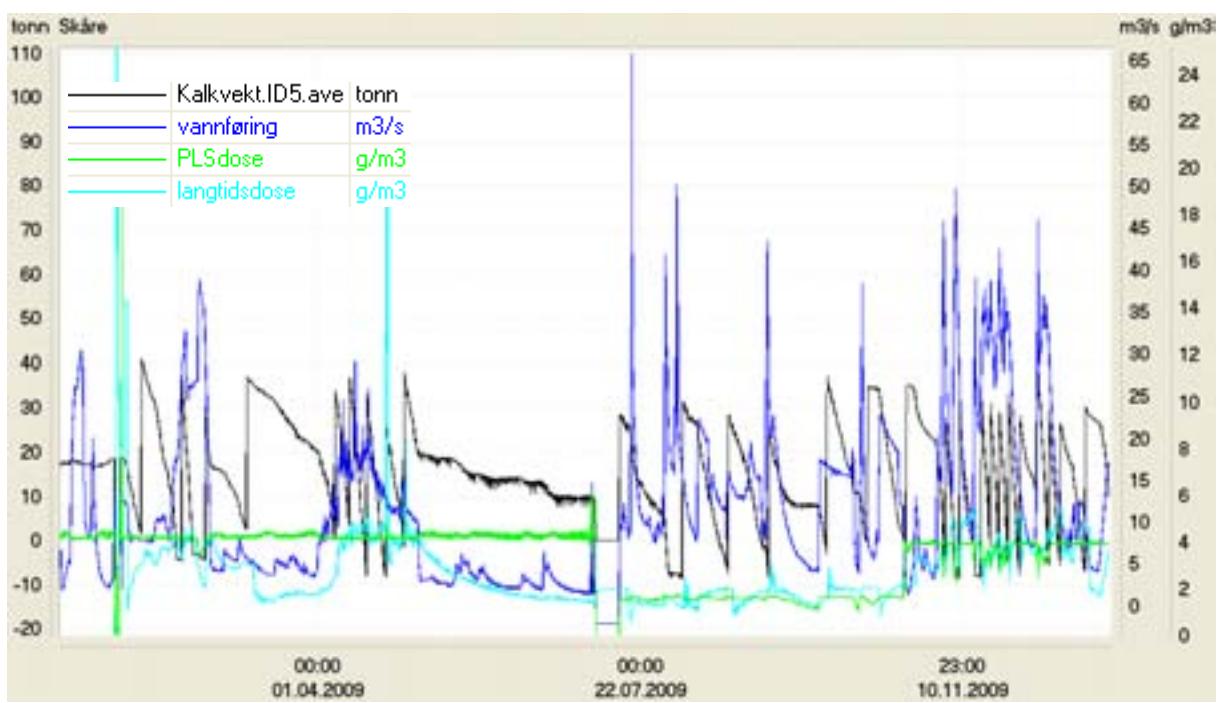
Figur 7. Kalkvekt, vannføring, langtidsdose og PLS-dose gjennom hele året 2009. Anlegget kalket spesielt mye om høsten. Lav dosering ble registrert om sommeren.

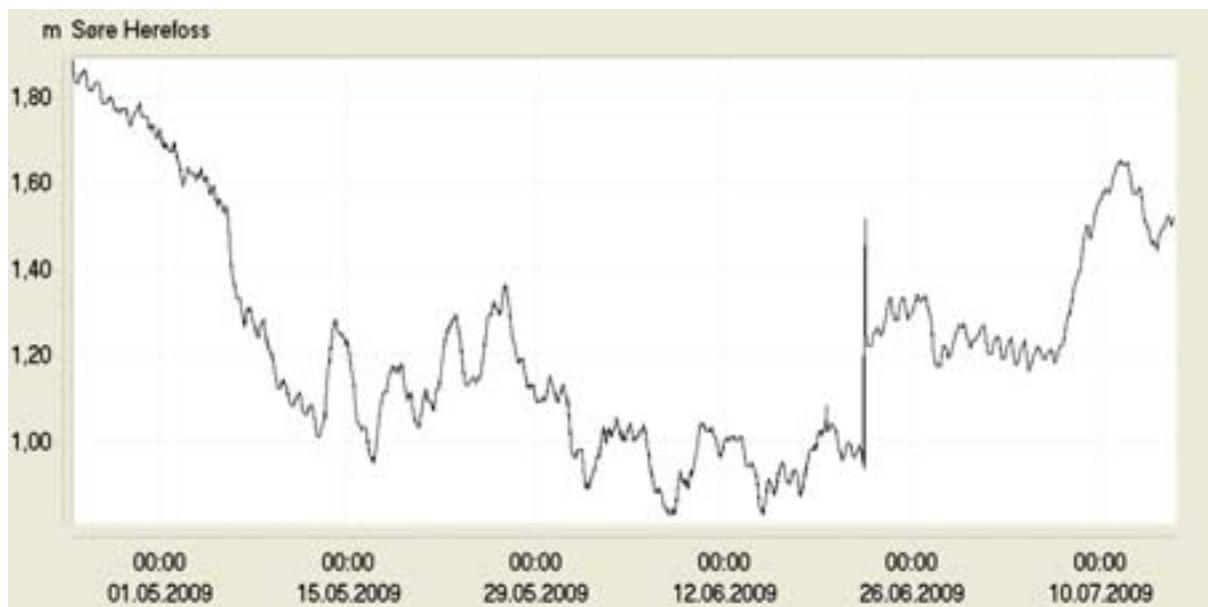
Vannstandsignalet viste for høye verdier i forbindelse med isoppbygging i inntaksbrønnen den 5. januar. Tilstanden varte bare i 1,5 døgn. Det ble målt for lave vannstander i tiden før 22. juni. Da ble inntaksrøret til brønnen spylt opp slik at det ble bedre trykkutjevning mellom vannet utenfor og innenfor brønnen. Dette medførte mer realistiske vannstandsmålinger (**Figur 8**).

Figur 8. Vannstanden i inntaksbrønnen for vann til doseringsanlegget på Søre Herefoss. Denne vannstanden skal være lik vannstanden ved utløpet av Herefossfjorden og er grunnlaget for vannføringsberegningene. Etter reingjøring av inntaksrøret ble vannstanden registrert ca. 25 cm høyere.

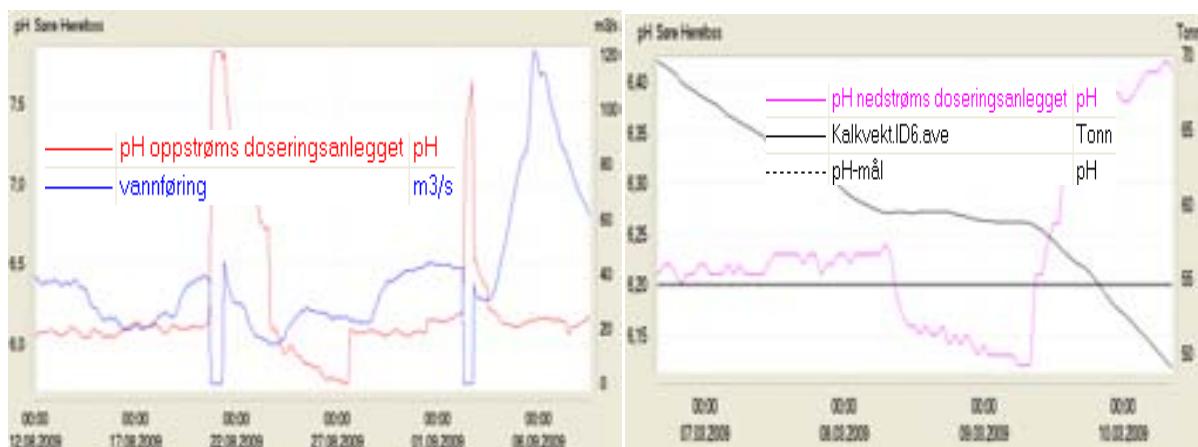
pH oppstrøms anlegget ble enkelte ganger forstyrret av tilbakeført kalkslurry til inntaksbrønnen ved strømbrudd. Dette økte pH i inntaksvannet slik at verdiene ble urealistiske. Unrealistisk høy pH ble registrert i alt 14 ganger i løpet av perioden. **Figur 9** viser effekter av strømbrudd på pH oppstrøms anlegget. Det var ingen tilfeller av sviktende vanngjennomstrømming i målekyvetta.

Figur 9. Venstre: Vannføring og pH oppstrøms doseringsanlegget på Søre Herefoss i månedsskifte august-september i 2009. Figuren viser hvordan pH økte til nærmere 8 når det ble stillstand i vannpumpingen til anlegget (strømbrudd). Dette vises ved bortfall av signal til vannføringsmålingen. Høyre: Kalkvekt og pH oppstrøms Søre Herefoss doseringsanlegg i mars 2009. Sviktende avtak i kalkvekten indikerer midlertidig svikt i doseringen. Dermed ble pH nedstrøms anlegget noe redusert, men kun i meget kort tid. Årsaken til den sviktende doseringen var tilbakeslag av kalkholdig vann i inntaksbrønnen tilsvarende som vist på venstre figur.

Dette anlegget fungerte meget tilfredsstillende tross lang tid med store problemer ved signaloverføring av pH fra stasjonen nedstrøms anlegget. Det var også, gjennom hele perioden, problemer med tilbakeslag av kalkholdig vann i inntaksbrønnen slik at vannet til pH-målinger i neste omgang ble for basisk. Dette kunne føre til reduserte doseringsmengder. Ved ett tilfelle ble pH redusert til under målet på grunn av disse forholdene. Det bør gjøres tiltak slik at ikke kalkholdig vann kan forurense pH-målingskyvetta.

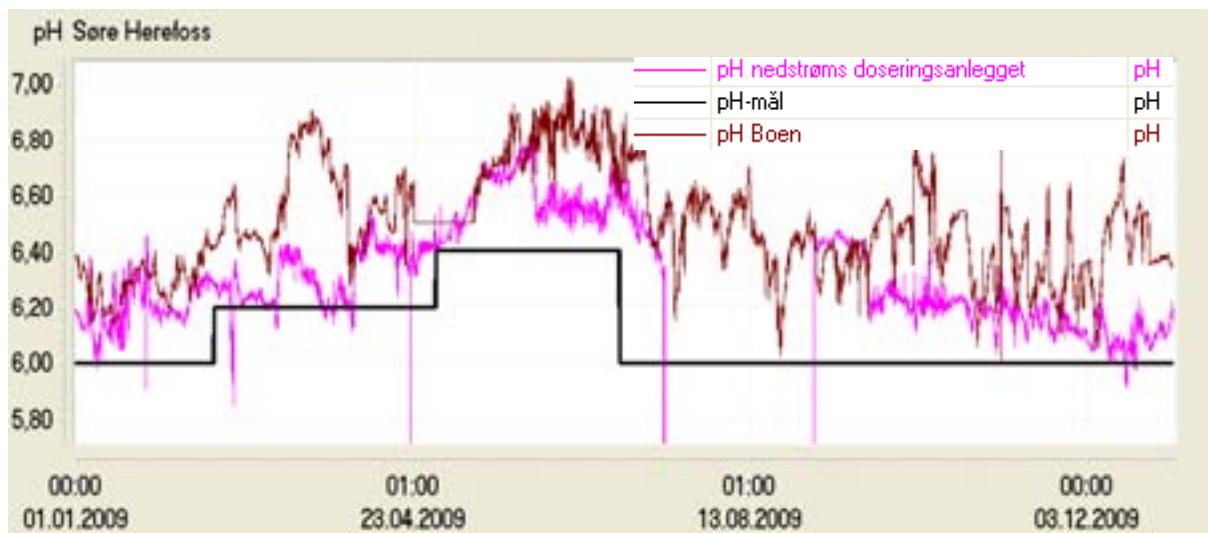
Det ble ikke registrert pH under målet for lakseførende strekning i elva. Et unntak er imidlertid registrert. Det var 9. mars. Da viste pH nedstrøms doseringsanlegget 6,1 en kort tid i forbindelse med doseringssvikt på anlegget, se **Figur 9**. pH-målet var da 6,2. Årsaken var tilbakeført kalkslurry til inntaksbrønnen ved strømbrudd. Den høye pH som da ble registrert påvirket anlegget til å nesten stoppe doseringen i ca. et døgn.

pH i lakseførende strekning av elva i hele 2009 er vist på **Figur 10**. **Figur 11** illustrerer godt hvor stor kalkingsinnsats som ligger bak det gode pH-resultatet.

Figur 10. pH i lakseførende strekning av Tovdalselva i 2009 sammenhold med pH-målene for elva. Av de pH-droppene som vises i figuren er det bare en som kan være reell. Det var 9. mars. Da var pH for lav i kun en meget kort tidsperiode, se **Figur 9**.

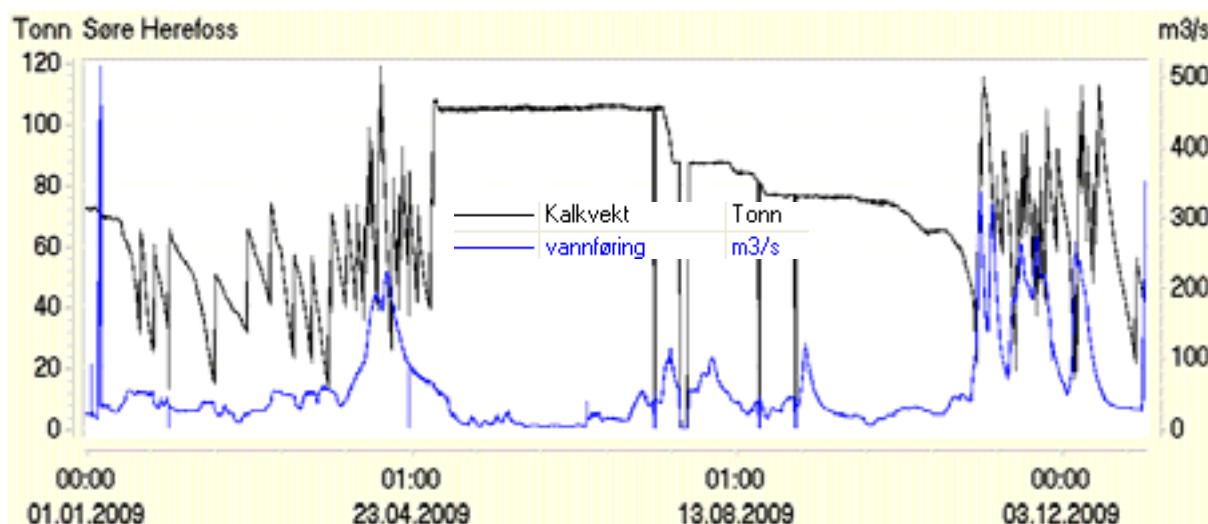
Figur 11. Vannføring og kalkvekt på Søre Herefoss doseringsanlegg i hele 2009. Kalkvekten økte ca. 30-35 tonn hver gang det ble fylt på anlegget. Figuren viser hvordan forbruket av kalk forandret seg radikalt gjennom året. Om våren, med høyt pH-krav, og i flom om høsten var det ekstra stort forbruk, mens doseringen resten av året var meget lav. Fra 2. mai til 17. juli var det ingen dosering. Vannføring på 500 m³/s i januar er ikke reell. Den skyldes isoppbygging på målepunktet.
