# Driftskontroll av kalkdoseringsanlegg i Mandalselva Avviksrapport 2009

Tittel Driftskontroll av kalkdoseringsanlegg i Mandalselva. Avviksrapport 2009	Løpenr. (for bestilling) 5959-2010	Dato 23.03.10
	Prosjektnr. Undernr. 10133	Sider Pris 19
Forfatter(e) Rolf Høgberget	Fagområde Overvåking	Distribusjon Fri
	Geografisk område Vest-Agder	Trykket NIVA

**Driftskontroll av kalkdoseringsanlegg i  
Mandalsvassdraget**

Avviksrapport 2009

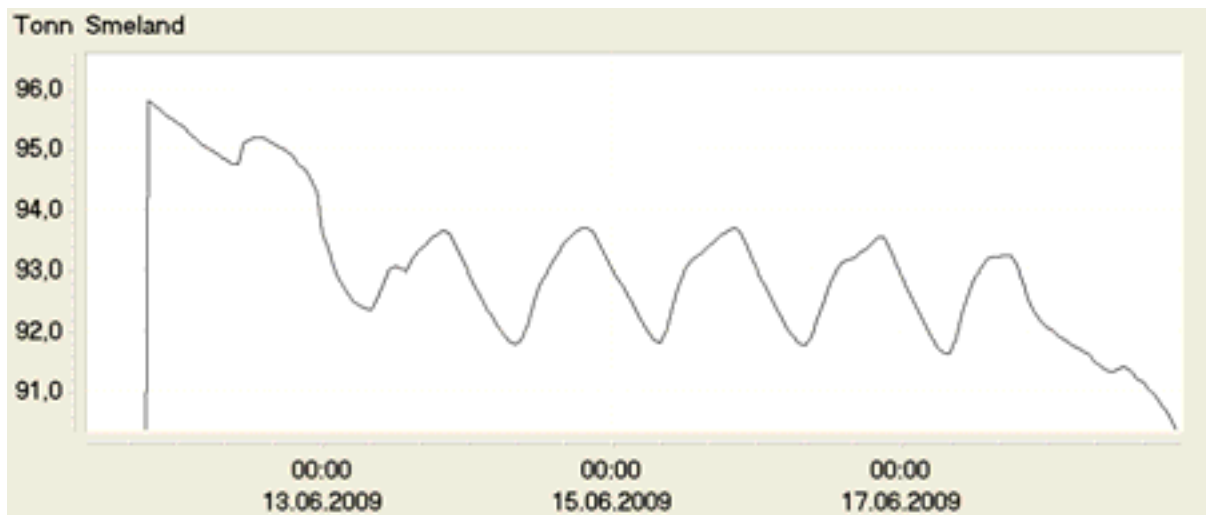
Det ble ikke registrert brudd i veiesignaler på anlegget i perioder over 8 timer. Vektverdiene var imidlertid nokså ustabile. Variasjonen kunne variere nesten to tonn i løpet av døgnet (**Figur 2**).

**Figur 2.** Kalkvekt avlest i forbindelse med doseringsstopp på Smeland doseringsanlegg i juni 2009. Den reelle variasjonene i avlest vekt synes da tydelig. Det var nesten 2 tonn mellom laveste og høyeste verdi samme døgn.

Det ble observert stor unøyaktighet i veiesignalene på anlegget. Dette vanskeliggjør utregningen av nøyaktige doser. Det er likevel ikke foreslått tiltak til forbedring av målenøyaktigheten. Årsaken er at det fortsatt var mulig å følge dosene som ble gitt fra anlegget på grunnlag av vakttap og vannføring.

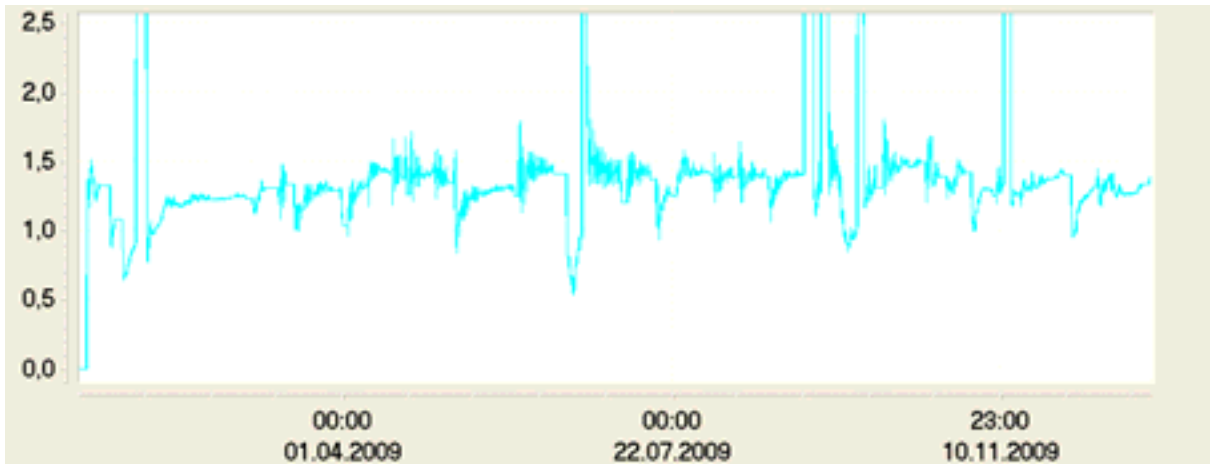
**Figur 3** viser akkumulerte gjennomsnittlige doser (langtidsdoser) mellom hver kalkfylling gjennom året. Dosene varierte fra 1 til  $2 \text{ g/m}^3$  med vanligste doser rundt  $1,2\text{-}1,4 \text{ g/m}^3$ .

**Figur 3.** Langtidsdosen (akkumulert gjennomsnittlig dose på grunnlag av vekttap og vannføring) på Smeland doseringsanlegg over hele året 2009. Ved normal drift ble dosene alltid høyere enn anbefalt dose ( $1 \text{ g/m}^3$ ). Forstyrrelser ved doseringsstopp synes tydelig ved reduserte gjennomsnittsdoser.

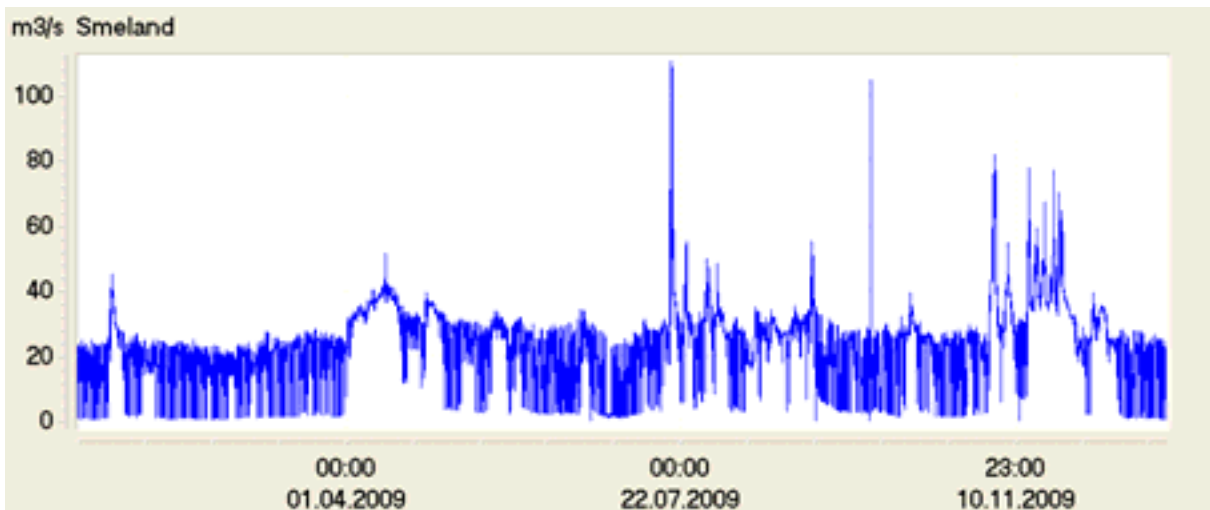
Vannstandssignalet var kontinuerlig hele året. Vannføringer på grunnlag av dette signalet er gjengitt i **Figur 4**.

**Figur 4.** Vannføringen ved Smeland doseringsanlegg i 2009. Det normale var pulserende vannføringer som følge av døgnstyring ved Smeland doseringsanlegg, men ved flom sluttet vannføringen å pulsere. Høyeste vannføring ble målt til  $110 \text{ m}^3/\text{s}$ .

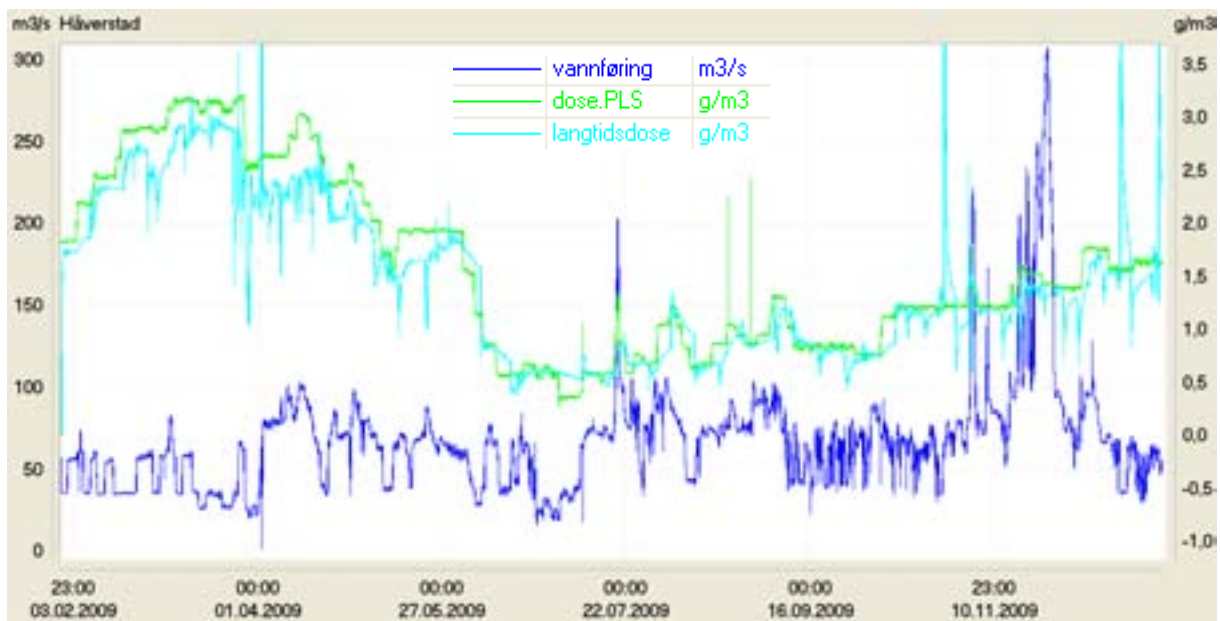
Dosene som ble levert fra anlegget varierte gjennom rapporteringsperioden. Året begynte med en dose i underkant av  $2 \text{ g/m}^3$  i begynnelsen av januar. Denne ble suksessivt øket til ca.  $3 \text{ g/m}^3$  i mars. Fra april ble dosene igjen trappet ned utover våren til laveste målte dose midt i juni på noe over  $0,5 \text{ g/m}^3$ . Fra 1. august ble dosene langsomt øket utover sensommer og høst til ca.  $1,7 \text{ g/m}^3$  ved årsskiftet. Dosene ble ikke påvirket av vannføringssituasjonen i elva (*Figur 5*).

**Figur 5.** Vannføring, PLS-dose (styringssignal som dose) og langtidsdose ved Håverstad doseringsanlegg i 2009. (Januar er ikke med, da mangler logg). Det er godt samsvar mellom styringssignalet som PLS dose og langtidsdose, særlig siste halvdel av året.

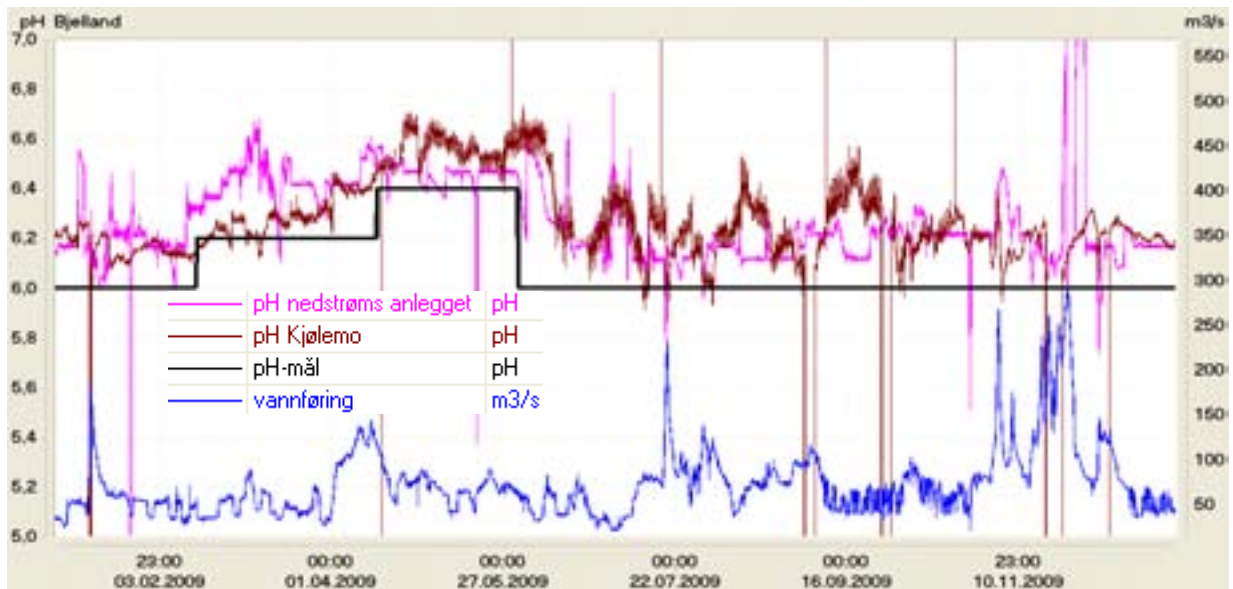
Det var 8 tilfeller der pH i lakseførende strekning av elva ble målt lavere enn pH-målet. Disse tilfellene er gjengitt i **Tabell 3**. Til sammen utgjorde dette ca. 110 timer med for lav pH enten ved Bjelland eller ved Kjølemo. pH gjennom hele året er gjengitt i **Figur 6**.

**Figur 6.** pH i lakseførende strekning av Mandalselva ved Bjelland og Kjølemo sammen med vannføring ved Bjelland. pH-målene for elva er også inntegnet. Figuren viser at målene i det alt vesentlige ble opprettholdt. De vertikale linjene er ikke reelle, men oppstår ved signalforstyrrelser eller bortfall av signal.

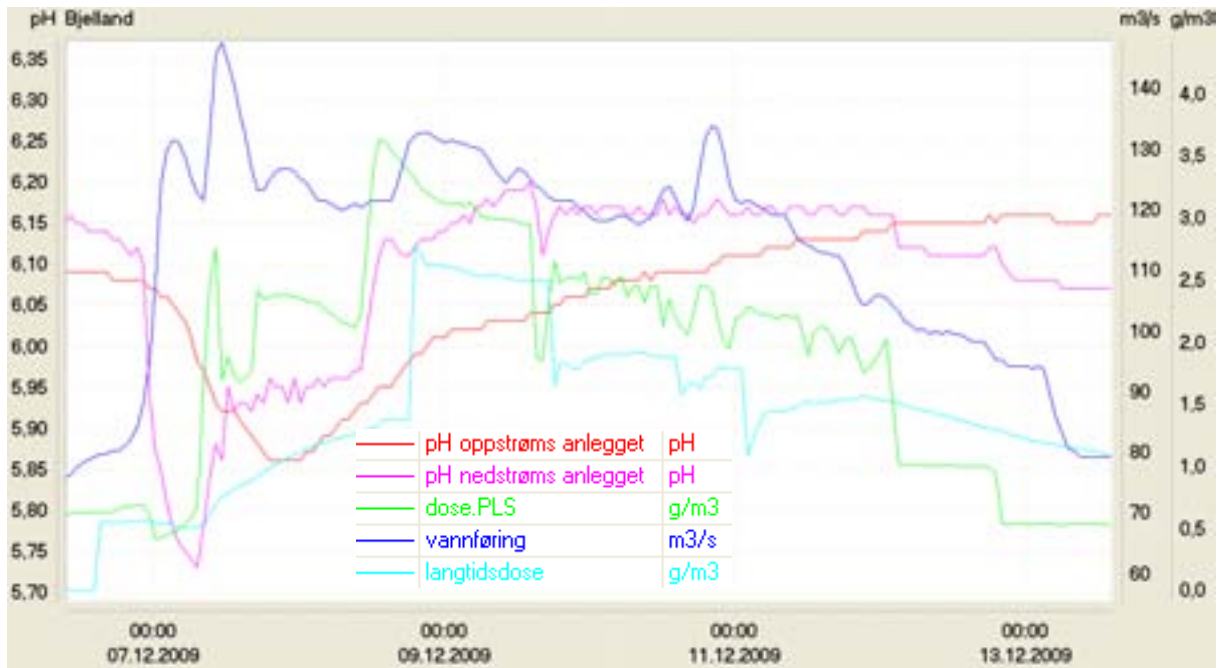
Ved tilfellet som oppsto 6. desember er det mulig å spore årsaken til pH-reduksjonen. Treg regulering av doseringen førte til for sen økning av doseringen (**Figur 7**). Da det i tillegg var strekt økende doseringsbehov for å kunne øke pH til gjeldende pH-krav på anlegget, ble doseringen den første tiden for lav til å kunne opprettholde pH i nærheten av kravet. Dosene måtte økes ca. 5 ganger i forhold til det normale for å oppnå ønsket effekt. Også ved Håverstad ble dosene manuelt øket med 0,4 g/m<sup>3</sup> i denne perioden uten at dette kunne forhindre en lavere pH (pH oppstrøms anlegget på **Figur 7**).

**Figur 7.** pH oppstrøms og nedstrøms doseringsanlegget på Bjelland sammenholdt med vannføring, langtidsdose og PLS-dose (styringsdose) ved anlegget. Figuren viser at dosene ikke økte selv om pH ble lav den 6. desember. Denne tilstanden varte i 9 timer før anlegget endelig begynte å dosere høyere doser. Doseringsbehovet ble 5 ganger høyere i påfølgende flom som varte i 6 dager. Behovet var reelt. Langtidsdosen viser dette ved å grovt å følge PLS-dosen.

Ved en anledning ble det observert langt høyere doser enn normalt for å regulere pH til ønsket krav (*Figur 7*). Denne episoden oppsto om høsten. Forholdet kunne skyldes en sjøsaltepisode som følge av spesielle værforhold med storm fra havet. Dette har oppstått tidligere (Kroglund m.fl. 2007). Imidlertid viser værddata fra Meteorologisk Institutt at det i denne perioden ikke var antydning til kraftig vind, ei heller vindretning som skulle tilsi forhold som kunne skape en sjøsaltepisode (øst-sørøst vind). Da pH-reakjonen på kalking var mye høyere både før og etter denne episoden, underbygger det en påstand om at målesensitiviteten var identisk hele tiden (*Figur 11*). Det er derfor nærliggende å antyde at kalk-kvaliteten i denne spesielle perioden har vært for dårlig egnet til formålet. Undersøkelser bør foretas for å kartlegge hva som har ledet til forholdet, slik at dårlig egnet kvalitet ikke blir levert til kalkdoseringsanleggene. Dersom doseringsbehovet hadde vært som forventet (ca.  $0,5 \text{ g/m}^3$ ), ville ca. 70 tonn kalk vært spart under denne ene flommen der vannføringen ikke var spesielt høy (maksimum  $145 \text{ m}^3/\text{s}$ ).

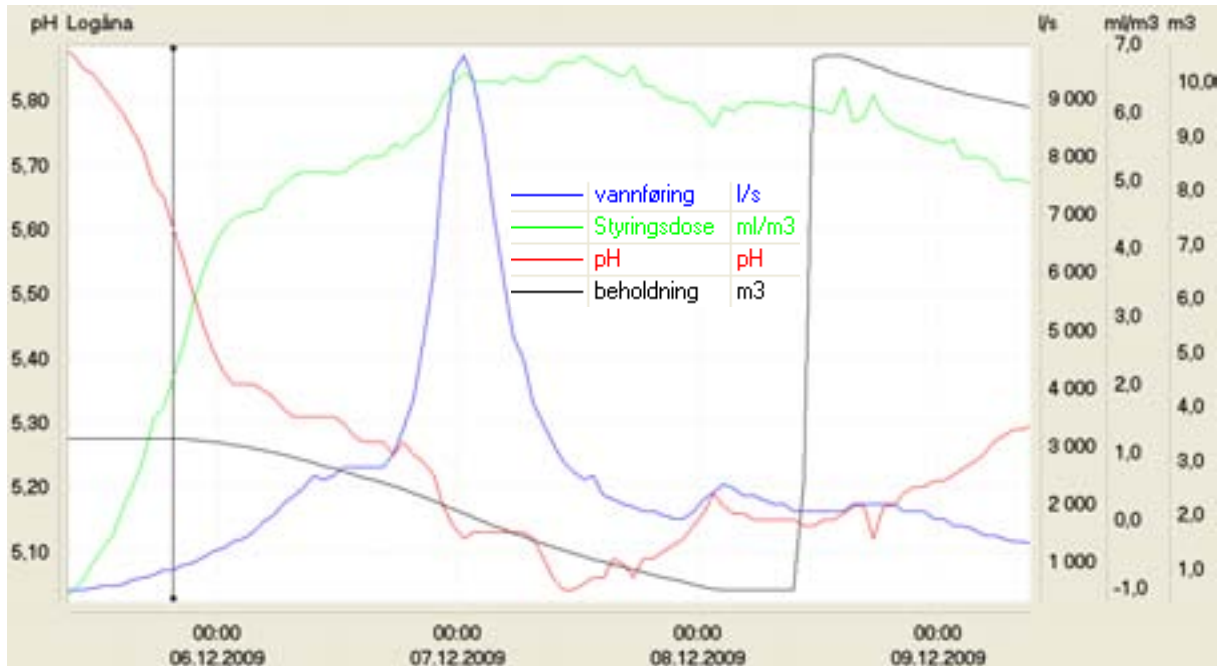
Det ble registrert ett tilfelle av doseringssvikt ved lav pH og behov for dosering. Det var 8. desember. Da var pH 5,2 i elva, og høy dosering påkrevd. Imidlertid gikk anlegget tom for vannglass før ny forsyning ble tilkjørt. Dette resulterte i 8 timer uten dosering (**Figur 8**). Doseringseffektiviteten utviklet seg i november slik at det ble dosert for lite vannglass ved høye doseringsbehov (**Figur 9**).

**Figur 8.** Vannføring, styringsdose, beholdning og pH ved Logåna doseringsanlegg i deler av desember 2009. Anlegget gikk tomt for vannglass mens behovet var høyt (6 g/m<sup>3</sup>). Figuren viser også for sen start av dosering 5. desember. Doseringen startet ikke før pH passerte 5,6. (Markert med vertikal strek).

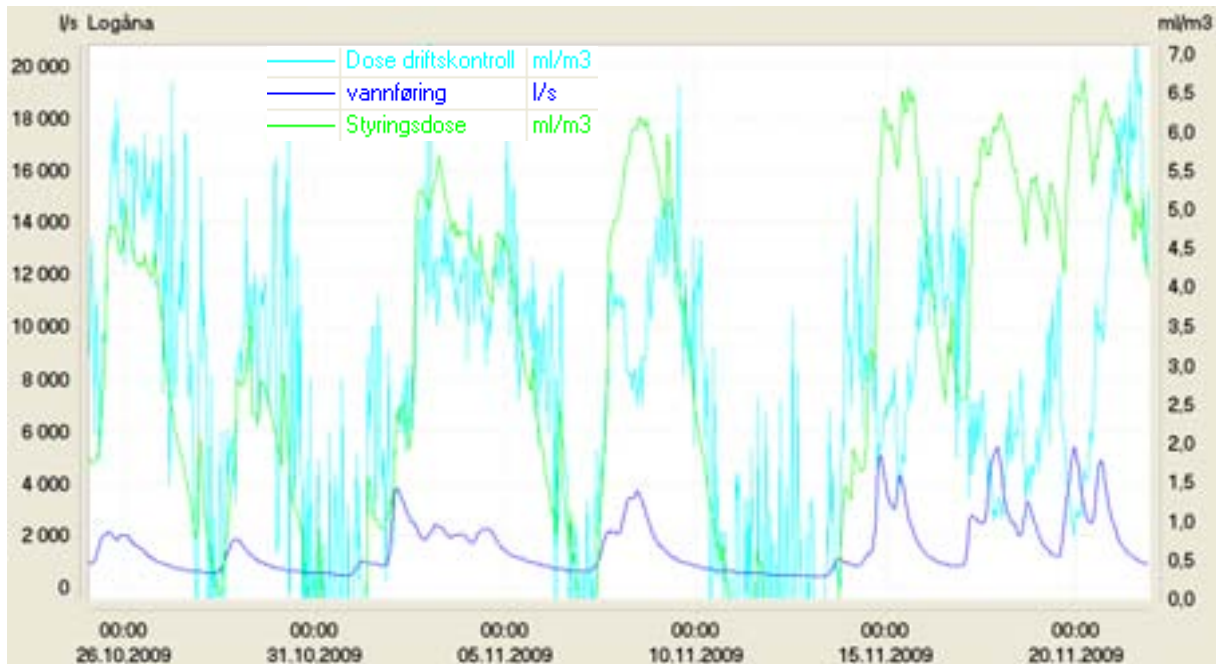
**Figur 9.** Vannføring, styringsdose og dose fra driftskontrollen (beregnet på grunnlag av vannføring og beholdningstap) ved Logåna doseringsanlegg i månedsskiftet oktober/november 2009. Figuren viser at anlegget ikke leverte de forventede dosene ved flom. Feilen oppsto første gang 7. november.

Anlegget doserte for lite ved høye doseringsbehov mot slutten av året. Dette førte til langt mindre dosering under flom enn ønskelig. Årsaken til problemene må finnes, og problemet må løses så fort som mulig.

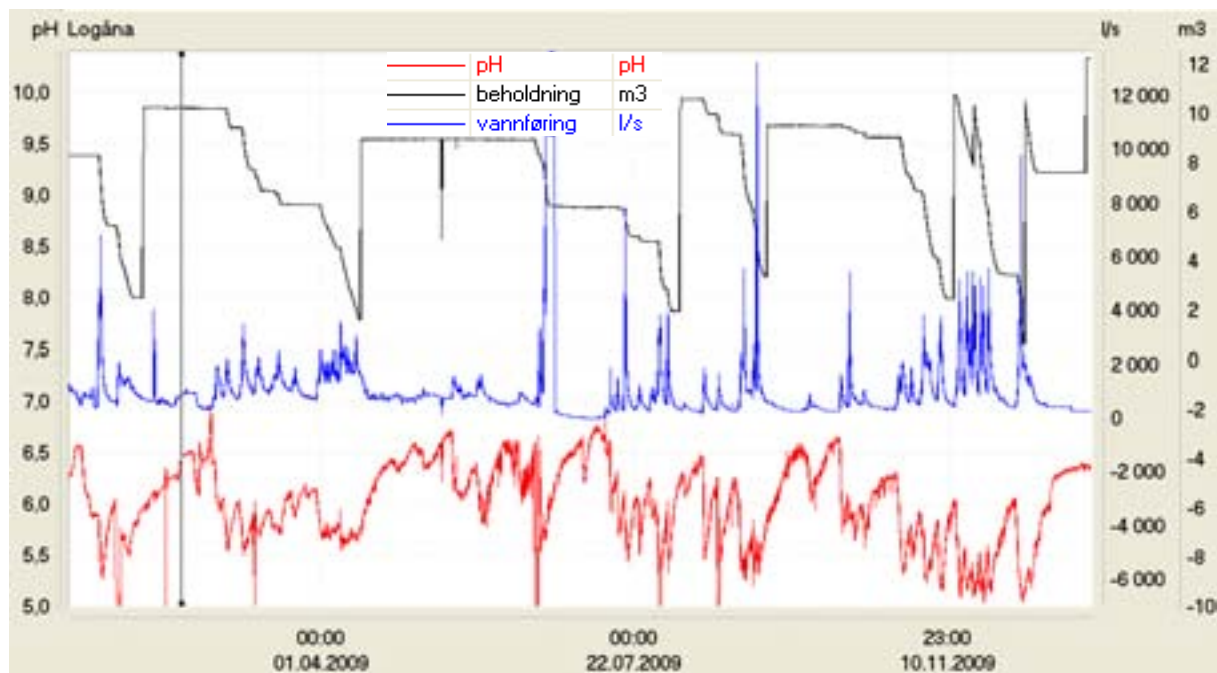
Det var, som tidligere rapportert (Høgberget og Håvardstun 2009) noe treg start og for rask avslutning av doseringen ved doseringsbehov. Normalt var avviket ca. 0,1 pH-enheter fra settpunktet for doseringsstart (pH 5,9). Imidlertid økte dette avviket helt til 0,3 pH-enheter senhøstes 2009 (**Figur 8**). **Figur 10** viser pH, vannføring og beholdningssituasjonen over hele året.

**Figur 10.** pH, vannføring og beholdning ved Logåna doseringsanlegg i hele 2009. Det var få store flommer i elva, men tett mellom flommene i siste del av november. Høy vannføring vist på figuren i juni er ikke reell. Anlegget fikk ny forsyning av vannglass i alt 8 ganger.

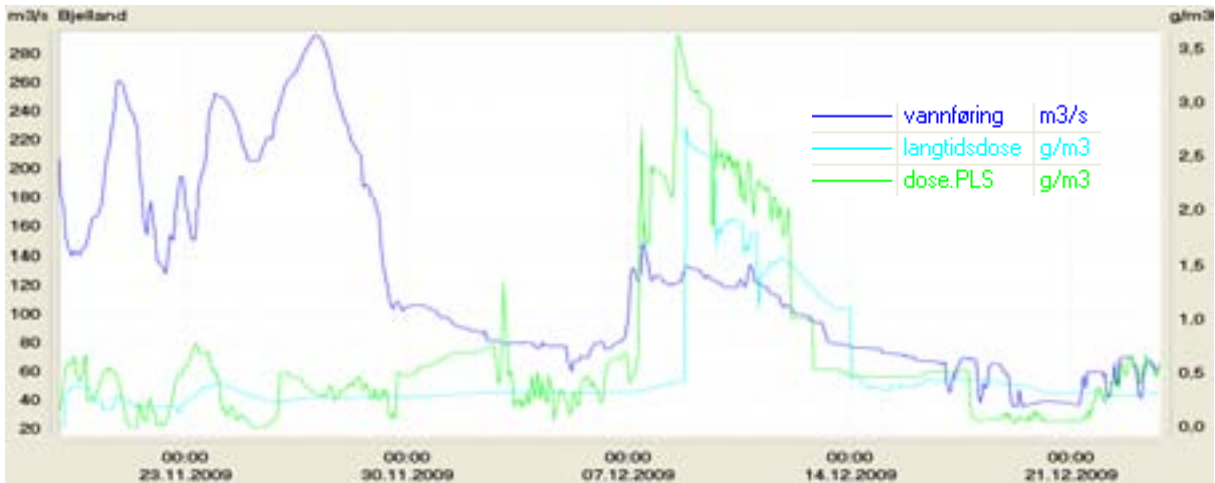
**Figur 11.** Vannføring, langtidsdose og PLS-dose på Bjelland doseringsanlegg fra 19. november og ut året 2009. Det var stor forskjell i avgitte doser ved flomperioden i november kontra flommen i desember.

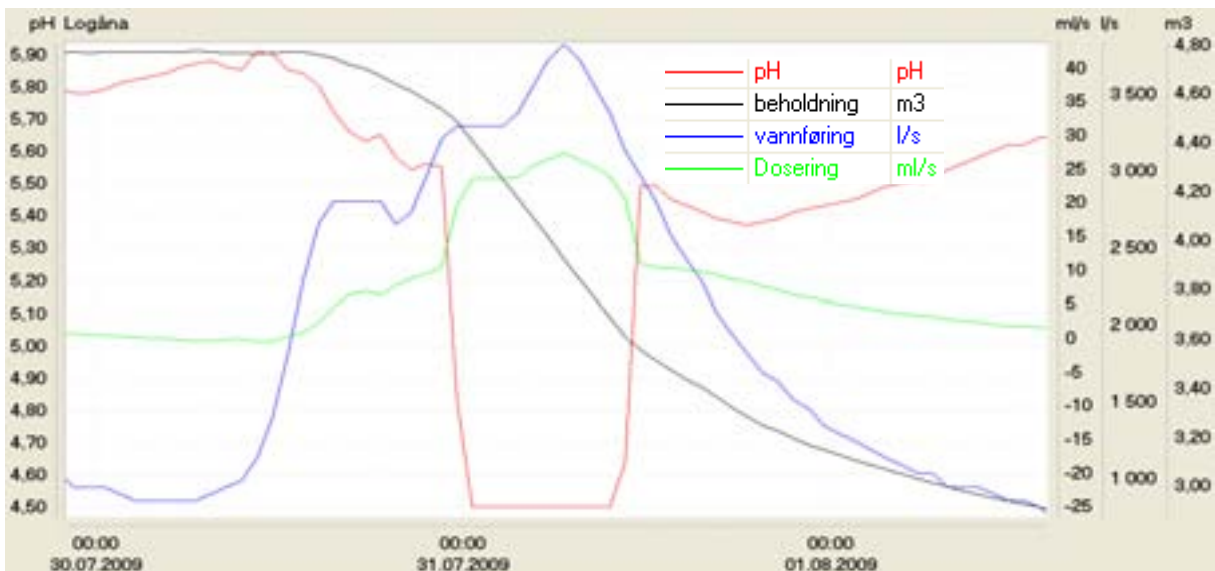
Anlegget doserte  $0,6 \text{ m}^3$  vannglass da det ikke var behov for dosering. Dette var i forbindelse med brudd på nettstrømmen. Imidlertid viser *Figur 12* hvordan dosering ble opprettholdt da det ble strømbrudd under flomutvikling med synkende pH. Det økonomiske tapet ved vannglassdosering da det ikke var behov vurderes som kompensert i de tilfellene som oppstår der behovet er stort, og faren for skader på fisk ved bortfall av dosering er til stede.

**Figur 12.** Vannføring, beholdning, dosering og pH ved Logåna doseringsanlegg da nettstrømmen falt bort 30. juli 2009. Det var stort behov for vannglass da pH ble redusert under flom. Anlegget fortsatte å dosere med noe høyere dosering. Anlegget leverte da 1/3 av full kapasitet. Dette motvirket forsureffekter i det halve døgnet som strømstansen varte.
