Driftskontroll av Tryland kalkdoseringsanlegg i Audna Avviksrapport 2009

Tittel Driftskontroll av Tryland kalkdoseringsanlegg i Audna. Avviksrapport 2009.	Løpenr. (for bestilling) 5961-2010	Dato 07.04. 2010
	Prosjektnr. Undernr. 10143	Sider Pris
Forfatter(e) Rolf Høgberget Jarle Håvardstun	Fagområde Overvåking	Distribusjon Fri
	Geografisk område Vest-Agder	Trykket NIVA

Oppdragsgiver(e) Audnedal kommune	Oppdragsreferanse
--------------------------------------	-------------------

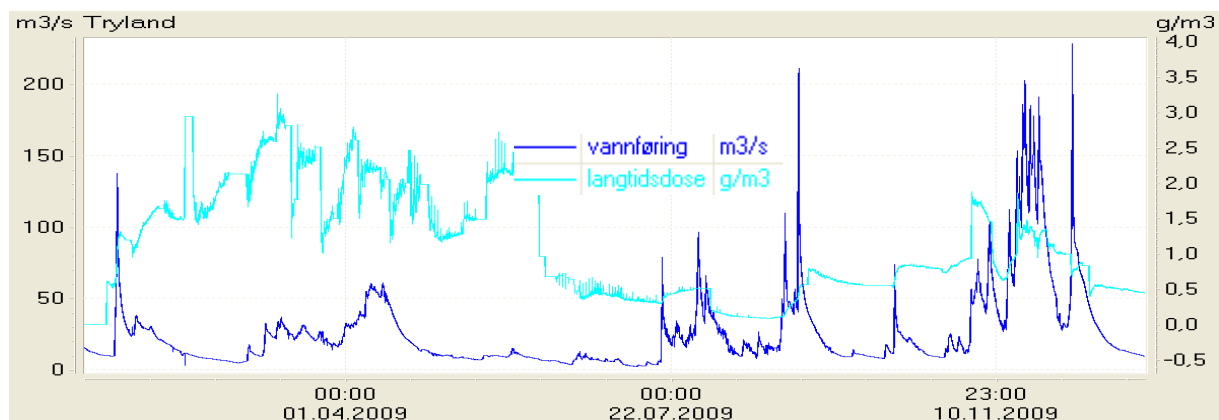
Driftskontrolloggeren fungerte tilfredsstillende og samlet data for vekt og vannstand kontinuerlig gjennom hele året. Dette ga grunnlag for å følge de faktiske dosene som til enhver tid ble tilført elva. Dosene fra anlegget varierte fra ingen dosering i perioder om sommeren til 3 g/m³ i tiden med høye pH-mål om våren. Dosene gitt som langtidsdoser er gjengitt i **Figur 2**.

Figur 2. Vannføring og langtidsdoser ved Tryland doseringsanlegg i 2009. Landtidsdosene er gjennomsnittlig dose på grunnlag av vekt tap og akkumulert vannmengde per forbrukt lass med kalk.

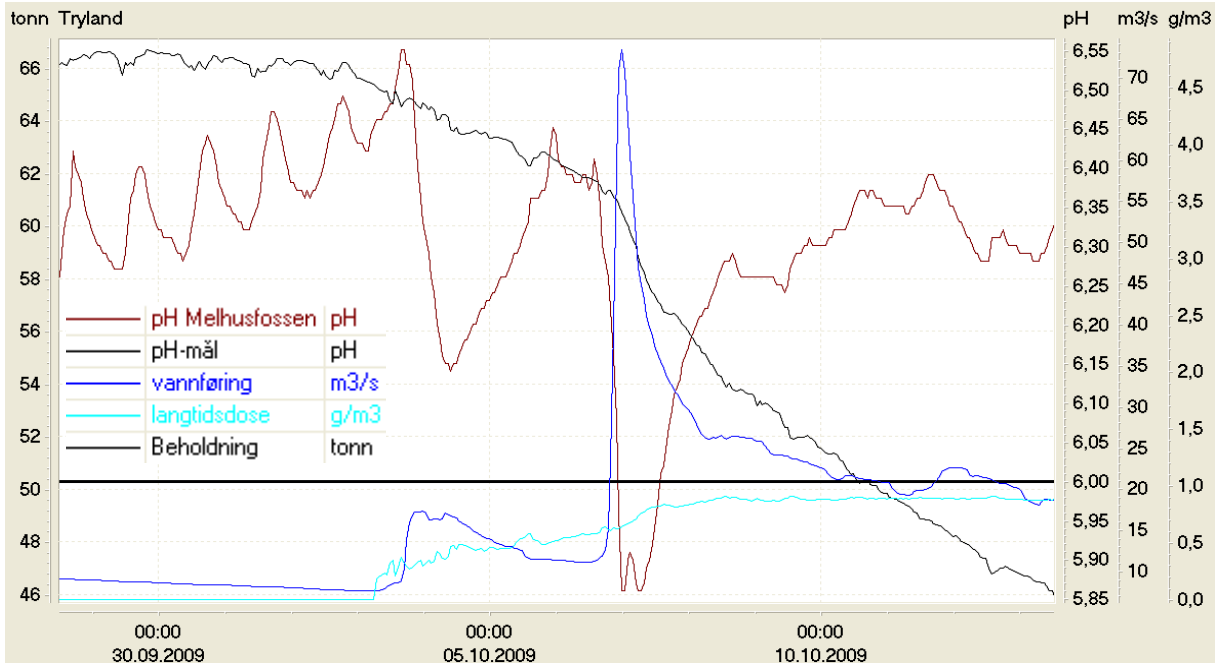
Tabell 1 viser alle periodene som pH i Melhusfossen var lavere enn pH-målet i mer enn 8 timer. Dette utgjorde til sammen ca. 160 timer fordelt på 8 episoder. Episodene var relativt kortvarige, men pH-avviket fra målene var noen ganger store. Det var imidlertid bare en episode i perioden med ekstra følsom fisk (begynnende smoltifiseringsperiode) og forhøyete pH-mål (pH-6,2). Seks av episodene med for lav pH oppsto i forbindelse med rask flomutvikling i elva. **Figur 3** viser en typisk slik situasjon. pH og doseringsdata for hele året er gjengitt i **Figur 4**.

Figur 3. Vannføring, langtidsdose og kalkbeholdning på Tryland doseringsanlegg sammenholdt med pH på Melhusfossen og pH-målet i elva første del av oktober i 2009. Figuren viser hvordan pH umiddelbart ble redusert i forbindelse med flom. Her skjer det i to etapper. Den første vannføringsøkningen, 3. oktober, kan ikke betegnes som noen flom (maksimum $17 \text{ m}^3/\text{s}$), men vannet må ha vært svært surt i forhold til vannkvaliteten før episoden. Dosene registreres kun som akkumulert dose. Dette kamuflerer starttidspunktet for økt dosering. Registrering av styringsdosen som settes manuelt på anlegget ville klarlagt starttidspunktet og doseringskravet på anlegget.

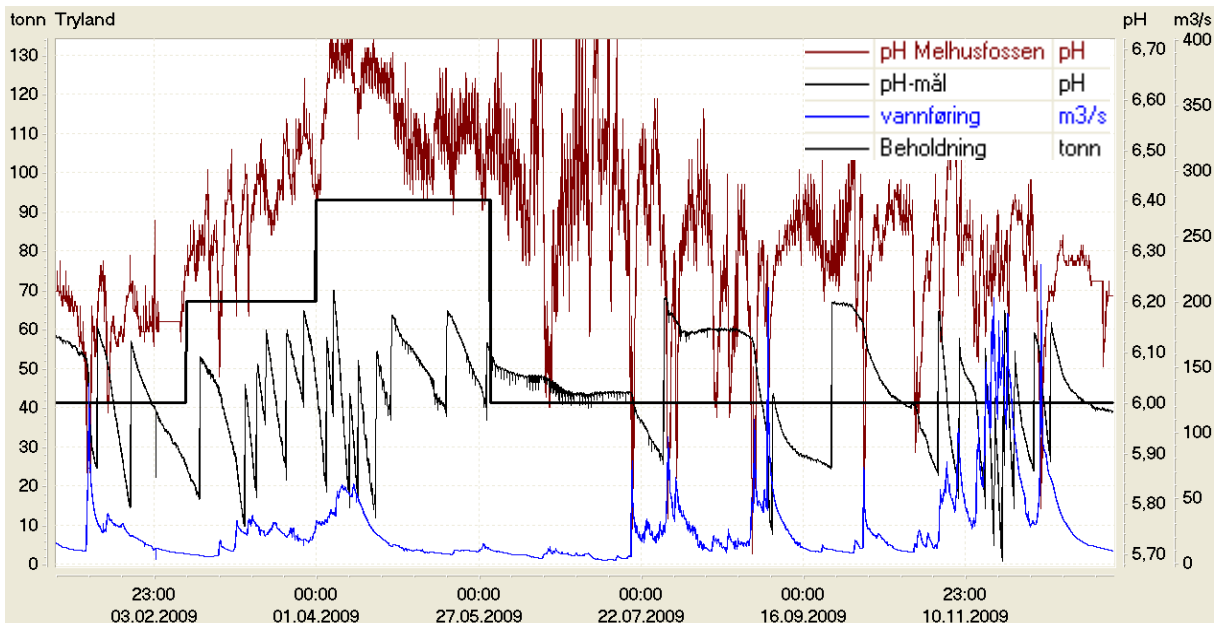
Figur 4. Vannføring og beholdning på Tryland doseringsanlegg sammen med pH ved Melhusfossen (målområdet for kalkingsvirksomheten) og pH-målene for lakseførende deler av Audna. Det ble kalket spesielt mye i siste del av november som følge av meget høye vannføringer over lang tid. pH var tilfredsstillende gjennom hele smoltifiseringsperioden, med et unntak 26. februar.

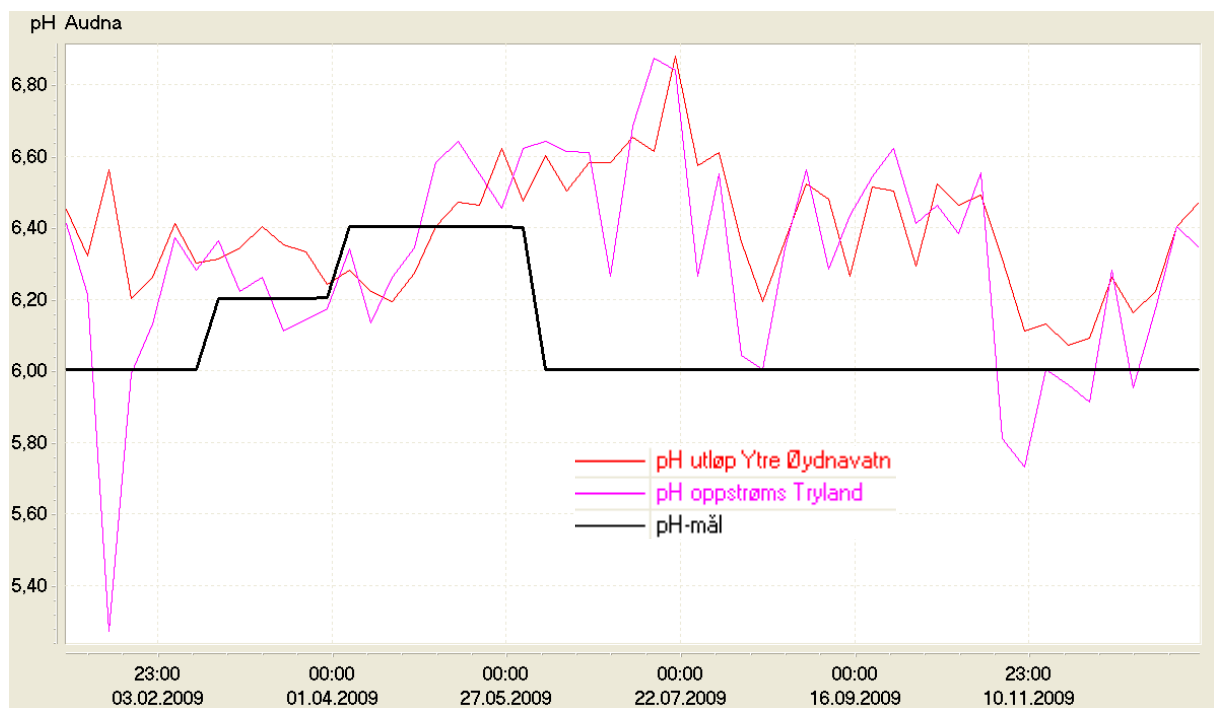
Det er nærliggende å anta at flommene førte med seg meget surt vann inn mot Tryland doseringsanlegg. Det finnes ingen kontinuerlig logg over disse forholdene som kan avdekke varighet og laveste pH, men manuelle prøver underbygger påstanden. Eksempelvis ble pH oppstrøms Tryland målt til 5,3 den 27. februar i forbindelse med flommen som gav for lav pH i 33 timer ved Melhusfossen (*Tabell 1*), (Dag Ekeland pers. medd.). Anlegget er ikke i stand til å håndtere slike raske forandringer i pH-nivå og vannføring. Årsaken er at det kun er mulig å justere dosene manuelt ved behov. Dette er høyst mangelfullt da slik forhåndsdosering med grunnlag i meteorologiske langtidsvarsler er meget usikre og reaksjonstiden i elva så kort, at denne strategien fort blir for dårlig i forhold til å holde pH-målene i elva. Automatiske funksjoner må etableres slik at det blir mulig for operatøren å håndtere forsuringsepisoder.

Figur 5. pH ved utløpet av Ytre Ødnavatn og oppstrøms Tryland doseringsanlegg (Data, Dag Ekeland) sammen med pH-målene for elva. Figuren viser at det periodevis var langt lavere verdier enn ønskelig. pH-verdier som vist i denne figuren vil gi dødelig effekt på laks ved kun kort tids eksponering. (Rosseland og Kroglund 2004). Figuren dokumenter imidlertid ikke varigheten av episodene ut over uheldig lav pH i smoltifiseringsperioden.

Det bør etableres en pH-stasjon nedstrøms doseringsanlegget. Inntaket må sikres slik at denne stasjonen måler reell pH i elva, uten forstyrrelser av grunnvann eller sidebekker. Erfaringsmessig vil ikke dette være tilstrekkelig til å unngå kortvarige pH-dropp nedstrøms anlegget. En pH-stasjon oppstrøms anlegget bør også etableres. Dette sikrer bedre håndtering av plutselige flommer. En slik stasjon kan ikke etableres i umiddelbar nærhet av anlegget, men må være lokalisert slik at påvirkning fra Trylandsvassdraget ikke er mulig. Denne stasjonen vil da samtidig være en dokumentasjon på kalkingsvirksomheten lenger oppe i vassdraget (Stedjan).
