# Driftskontroll av kalkdoseringsanlegg i Tovdalsvassdraget Avviksrapport 2010

| Tittel<br>Driftskontroll av kalkdoseringsanlegg i Tovdalsvassdraget<br>Avviksrapport 2010 | Løpenr. (for bestilling)<br>6168-2011 | Dato<br>27.04.2011 |

**Driftskontroll av kalkdoseringsanlegg i  
Tovdalsvassdraget**

Avviksrapport 2010

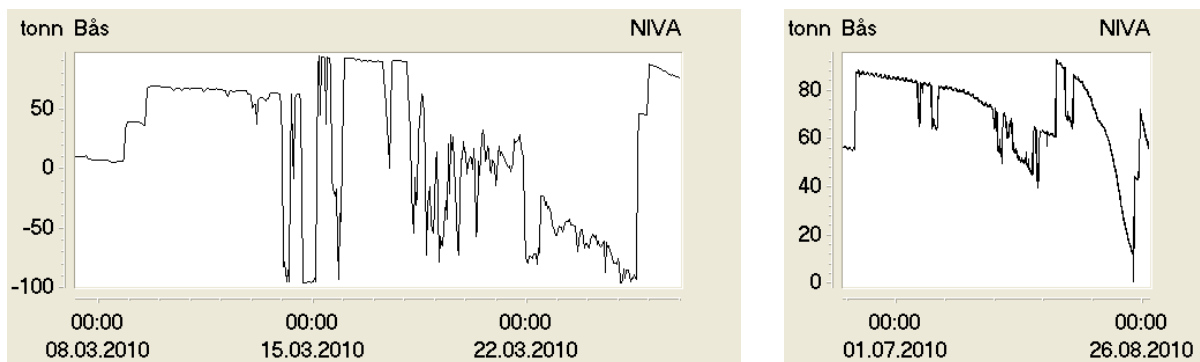
Veiesignalet har vært meget ustabil i deler av 2010 (**Figur 2**). Veiesignalet ble først ødelagt på grunn av smånagere som hadde ødelagt en kabel i perioden 12.-25. mars. Det ble gitt beskjed om dette til Fylkesmannens miljøvernaveiding. I juli-august var veiesignalet på nytt ustabil. Forholdet ble da tatt opp med Miljøkalk. I november-desember var veiesignalet igjen ustabil, slik at det ble vanskelig å drifte NIVAs driftskontroll.

**Figur 2.** Ustabil veiesignal på Bås i mars og i august 2010.

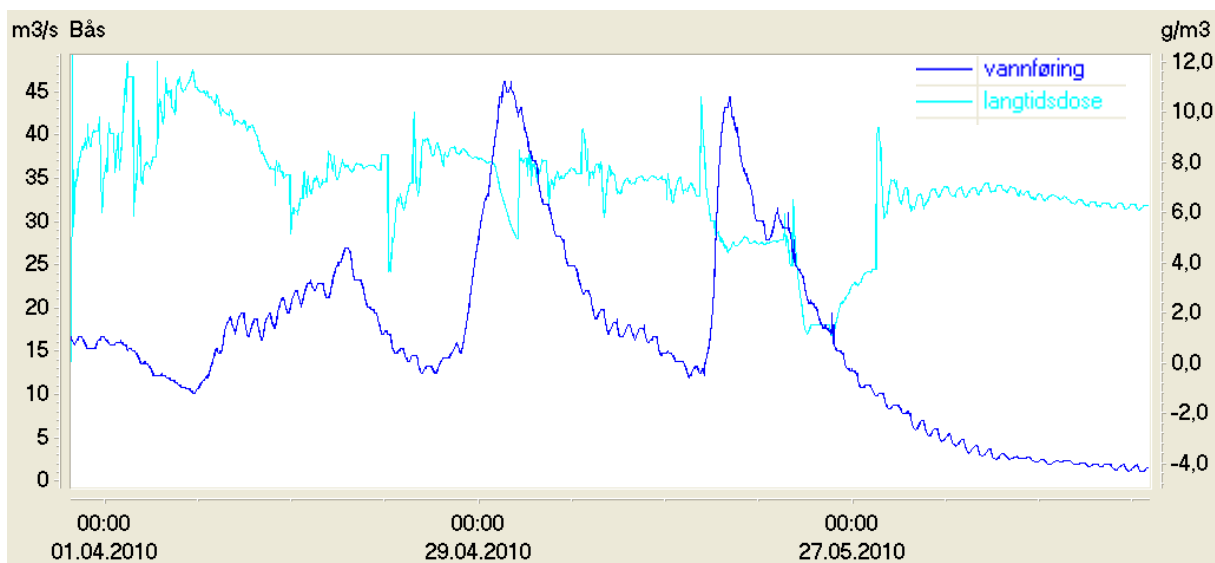
Det ble utdosert jevnt og stabilt under vårflommen 2010, se **Figur 3**. Under høstflommen i oktober ble det imidlertid ikke riktig dosering og heller ikke videre utover høsten, se **Figur 4**.

**Figur 3.** Langtidsdosering ved høy vannføring våren 2010.

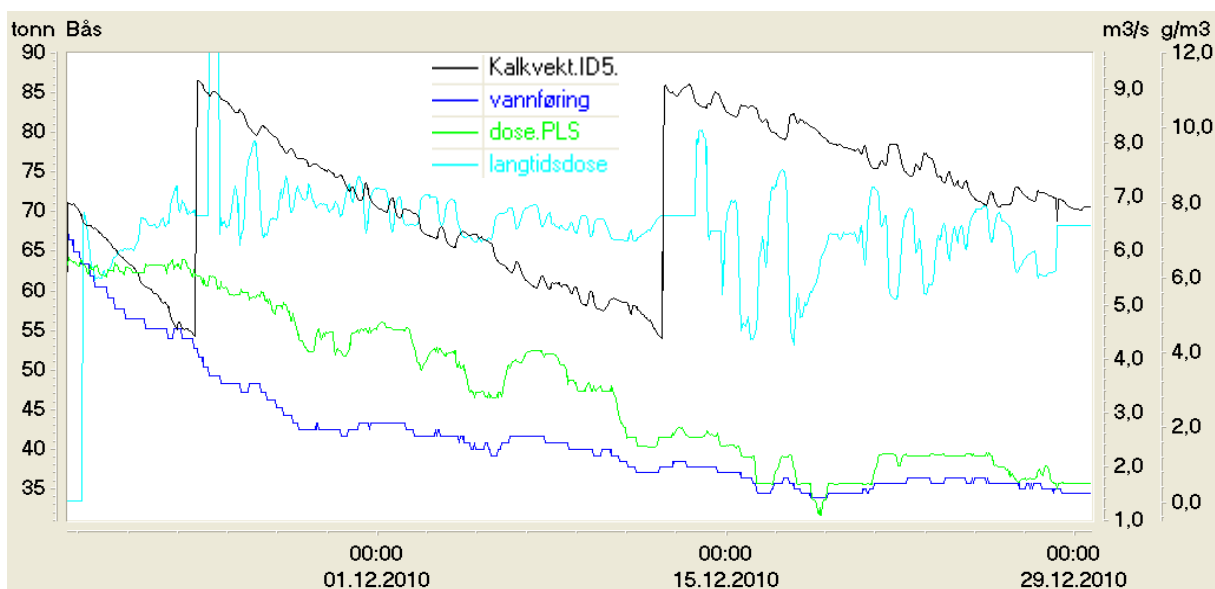
Ved lav vannføring kan det se ut som om det er dårlig sammenheng mellom vannstand og vannføring. Det ble bemerket i juni at vannføringsmerket var ødelagt slik at det viser for lav vannføring.

**Figur 4.** Vannføring, kalkvekt, langtidsdose og PLS-dose (styringsdose) på Bås doseringsanlegg i desember 2010. Feil på vannføringsmerket kan være en av grunnene til at PLS-dosen ble feil. Det kalkes jevnt, men PLS-dosen viser at det skulle bli en teoretisk lavere dose.

Vannføringsmerket ble rapportert ødelagt i juni. Ved lav vannføring er det tilsynelatende dårlig sammenheng mellom vannstand og vannføring. Feil på vannføringsmerket kan også være grunnen til at PLS-dosen blir feil. Dette må utbedres.

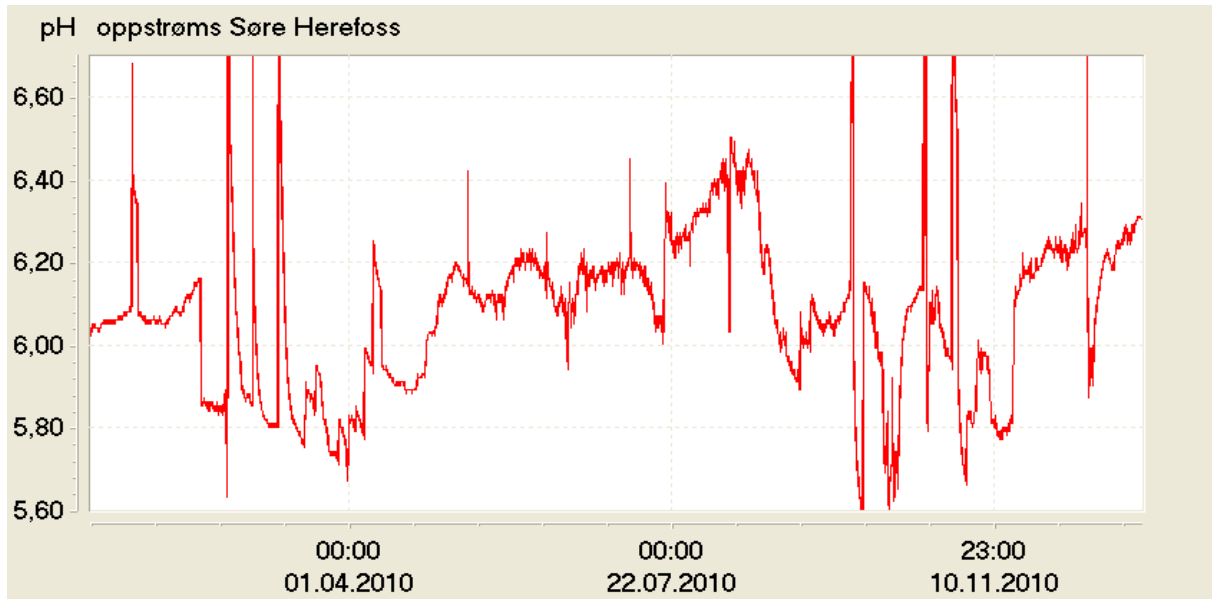
**Figur 5.** pH i utløpet av Herefossfjorden oppstrøms anlegget på Søre Herefoss i 2010. Figuren viser økende pH fra vår til sommer og dropp i oktober på grunn av flom.

Doseringssignalet var satt til  $3,9 \text{ g/m}^3$  frem til mars og deretter  $3,3 \text{ g/m}^3$  på grunn av kapasitetsproblemer i blandekaret. Mesteparten av tiden gikk anlegget på manuell dosering. De faktiske dosene (langtidsdosene) varierte mye i denne perioden. Doseringen ble noe lav etter at pH i Herefossfjorden ble redusert utover høsten (**Figur 5**).

Et mål på pH 6,0 er også satt for Herefossfjorden oppstrøms anlegget. Dette er gjort for å sikre seg mot katastrofal effekt på laks- og sjøaurebestanden i elva dersom det skulle oppstå langvarig svikt i doseringen fra anlegget. pH i utløpet av Herefossfjorden er gjengitt i **Figur 5**.

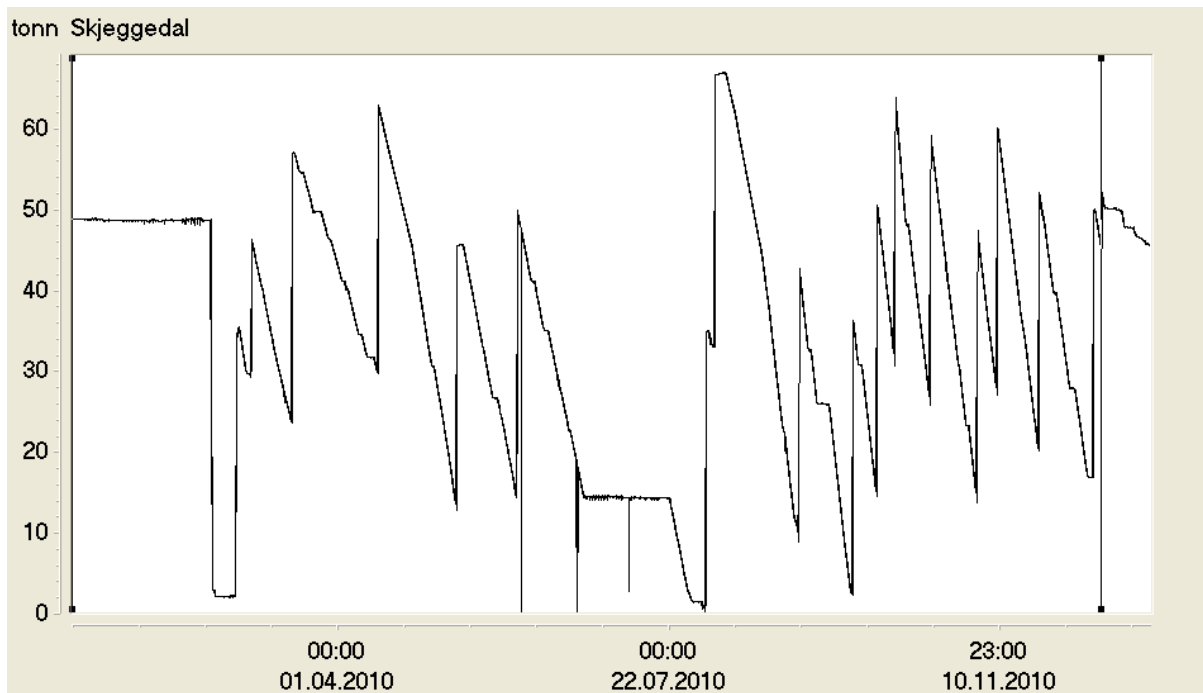
Vektutviklingen i beholdningssiloen viser at anlegget sto stille i tilsammen 153 dager, (5 måneder). Dette var fordelt på 28 stopp på anlegget (**Tabell 2**). Det oppsto feil på veiesignalet fra 16. desember, se **Figur 6**.

**Figur 6.** Kalkvekt vist gjennom året. Horisontale streker er stans i dosering. Veiecellene er her ute av drift fra 16. desember, ses på den slake kurven ut året, markert ved vertikal strek.

Av eksisterende veiedata går det frem at anlegget hadde en meget dårlig driftssikkerhet. Over 5 måneder av tiden som loggeren har registrert data, sto anlegget stille. Dette må bli betraktelig bedre dersom anlegget skal fortsette å fungere som bidragsyter til kalkinga av Uldalsgreina.

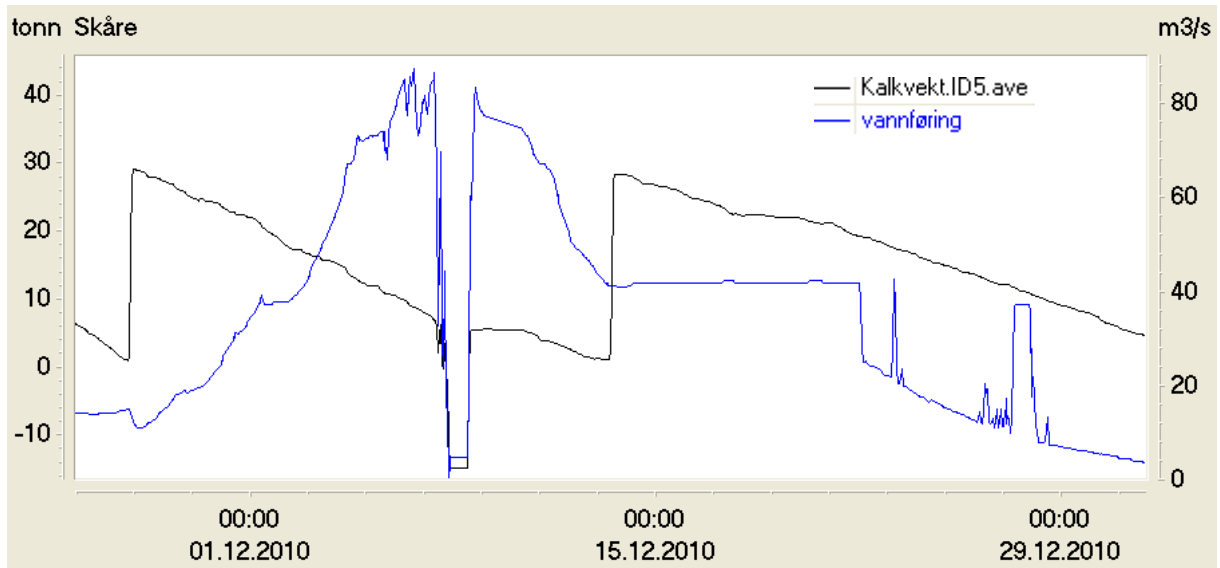
**Figur 7.** Kalkvekt, vannføring ved Skåre doseringsanlegg vinteren 2010. Her vises øket vannføring som følge av utslipp fra en dam lenger opp i vassdraget (ingen reell flom). Vannføringen dro med seg is i store mengder som forårsaket en propp ved Skårebrua og øket vannstand i inntaksbrønn.

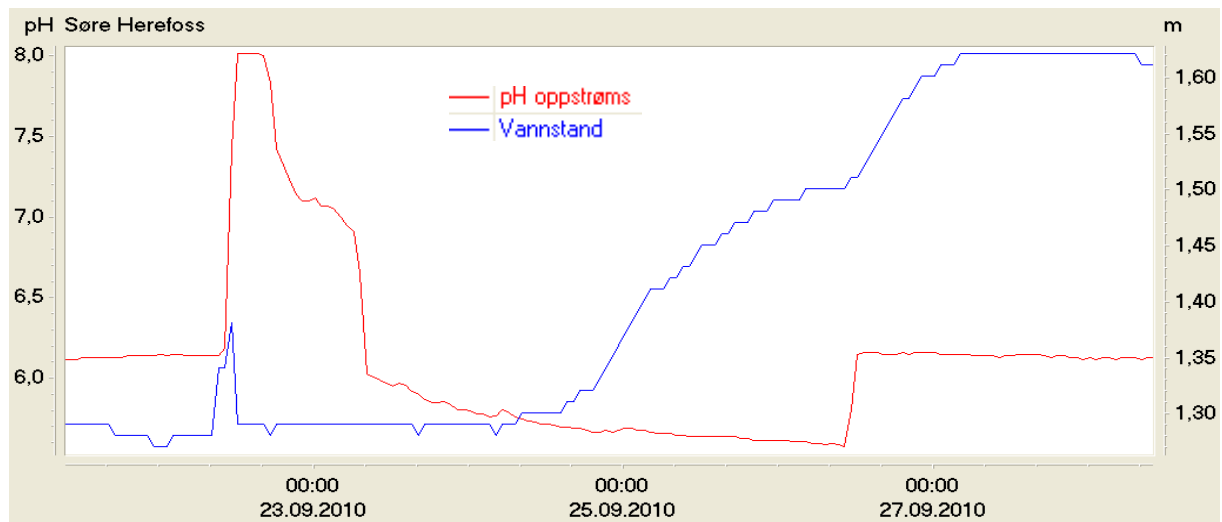
pH oppstrøms anlegget ble enkelte ganger forstyrret av tilbakeført kalkslurry til inntaksbrønnen ved strømbrudd. Dette økte pH i inntaksvannet slik at verdiene ble urealistiske. Urealistisk høy pH ble registrert i alt 8 ganger i løpet av perioden, noen av disse tilfellene kan skyldes tilbakeføring av kalkholdig vann til inntaksbrønnen. **Figur 8** viser effekter av strømbrudd på pH oppstrøms anlegget. Anlegget ble kjørt manuelt fra 18. november. Det var ingen tilfeller av sviktende vanngjennomstrømning i målekyveta. **Figur 9** viser en situasjon som følge av tilbakeslag i målekyveta hvor pH reduseres som følge av manglende dosering.

**Figur 8.** Vannstand og pH oppstrøms doseringsanlegget på Søre Herefoss. Figuren viser hvordan pH økte til nærmere 8 når det ble stillstand i vannpumpingen til anlegget.

Dette anlegget fungerte tilfredsstillende til tross for tidvis problemer ved signaloverføring av pH fra stasjonen nedstrøms anlegget. Det var problemer med telefonlinjene og automatisk dataoverføring. Det var også, særlig vår og høst, problemer med tilbakeslag av kalkholdig vann i inntaksbrønnen slik at vannet til pH-målinger i neste omgang ble for basisk. Slike tilfeller fører til midlertidig reduserte doseringsmengder, se **Figur 9**. Det bør gjøres tiltak slik at kalkholdig vann ikke kan forurense pH-målingskyvetta. Dette er tidligere påpekt (Høgberget 2010).

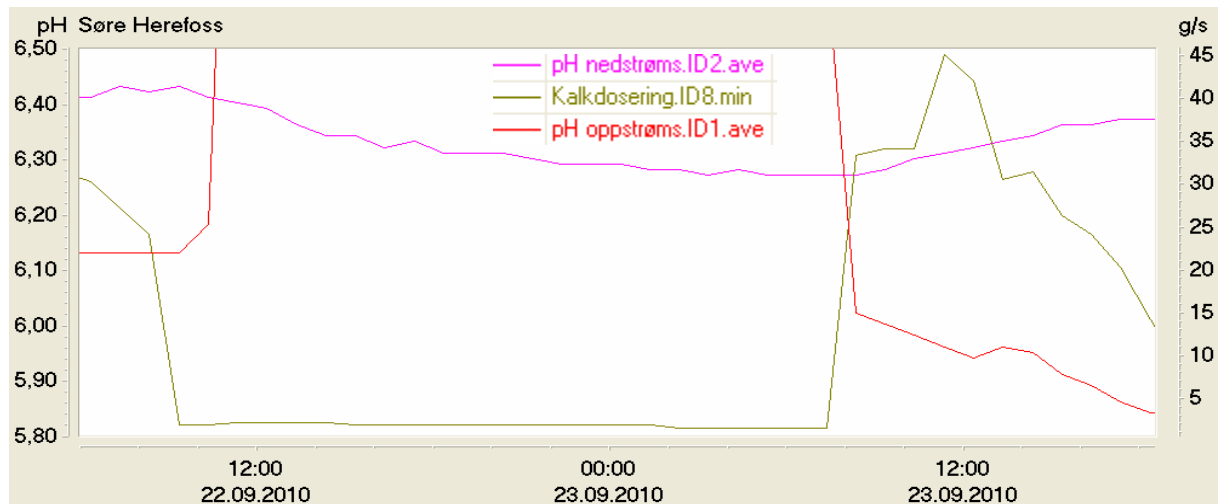
**Figur 9.** Situasjon som følge av tilbakeslag av målekyveta den 22. september 2010. pH nedstrøms reduseres som følge av manglende dosering. pH oppstrøms var oppe i over 8, se **Figur 8**.

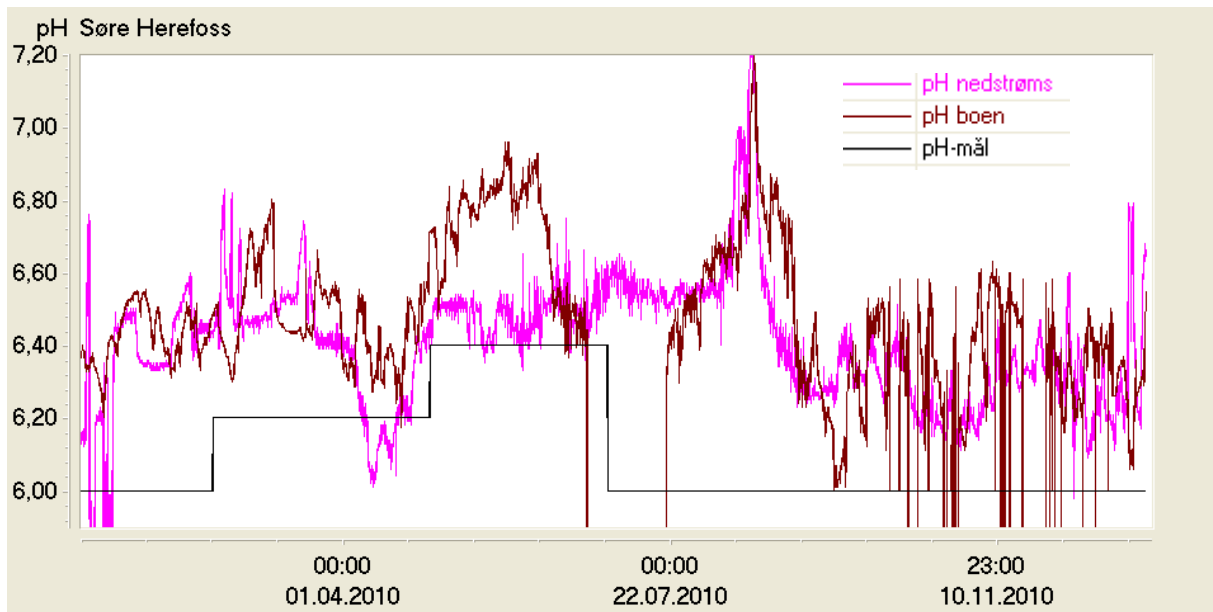
pH nedstrøms var under målet for lakseførende strekning i elva i perioden 9. til 18. april. I **Figur 10** vises pH i lakseførende strekning av Tovdalselva i 2010 sammenholdt med pH-målene. **Figur 11** illustrerer hvor stor kalkingsinnsats som ligger bak de gode pH-resultatene.

**Figur 10.** pH i lakseførende strekning av Tovdalselva i 2010 sammenholdt med pH-målene for elva. I perioden 9-18. april var pH for lav. De vertikale strekene på Boen viser manglende data.

pH-målet ble opprettholdt i vassdaget gjennom nesten hele perioden, med unntak av perioden 9. til 18. april. Det er viktig at pH-målene blir oppnådd til enhver tid, og langvarige dropp som nevnt ovenfor bør i fremtiden unngås.

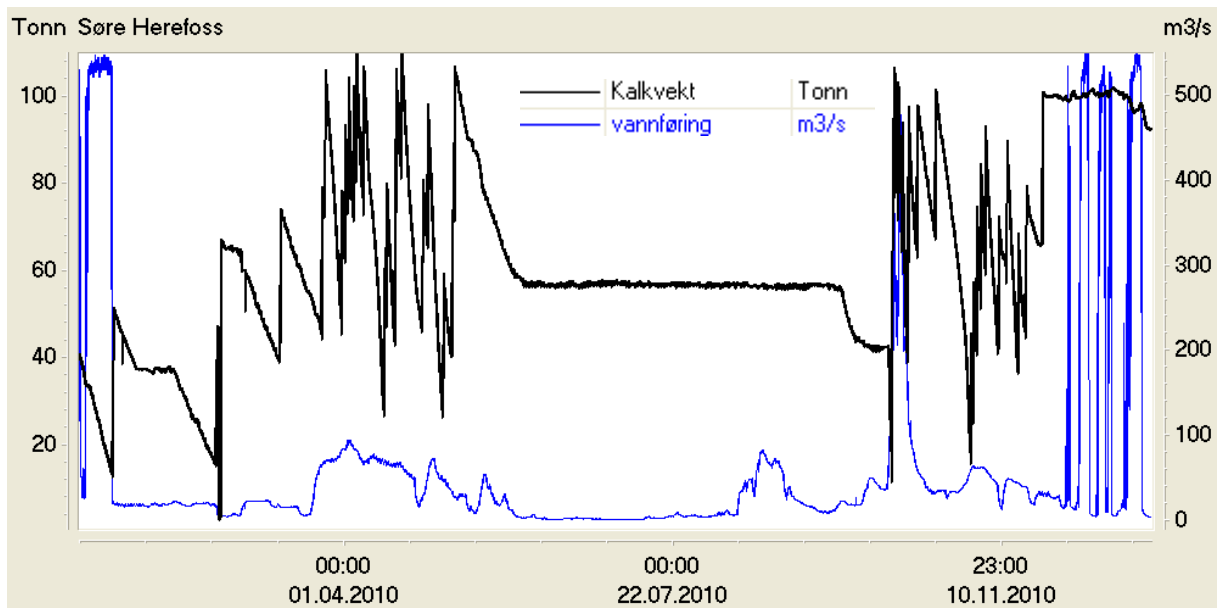
Vannstandssignalet viste for høye verdier i forbindelse med isoppbygging i inntaksbrønnen i begynnelsen januar og slutten av desember. Tilstanden varte totalt i 21 døgn.

**Figur 11.** Vannføring og kalkvekt på Søre Herefoss doseringsanlegg i hele 2010. Kalkvekten økte ca. 30-35 tonn hver gang det ble fylt på anlegget. Figuren viser hvordan forbruket av kalk forandret seg radikalt gjennom året. Om våren, med høyt pH-krav, og i flom om høsten var det ekstra stort forbruk, mens doseringen resten av året var meget lav. Fra 1. juni.- 12. juli var det ingen dosering. Vannføring på 500 m<sup>3</sup>/s i januar og i desember er ikke reell. Det skyldes isoppbygging på målepunktet.
