Driftskontroll av kalkdoseringsanlegg
i Mandalsvassdraget.
Avviksrapport 2010

| Tittel Driftskontroll av kalkdoseringsanlegg i Mandalsvassdraget. Avviksrapport 2010 | Løpenr. (for bestilling) 6171-2011 | Dato April 2011 |

Avviksrapport 2010

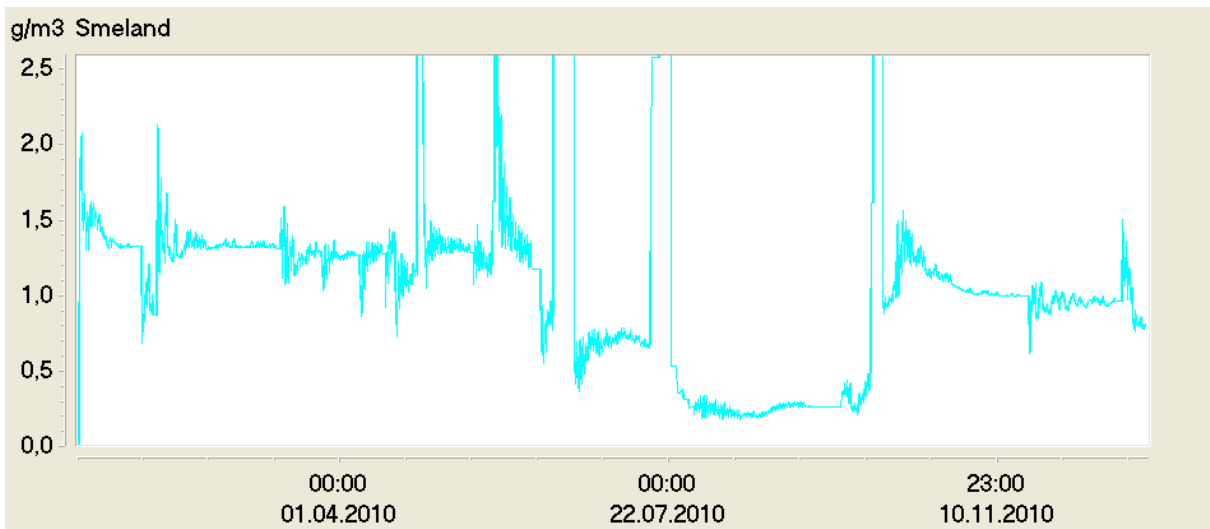
Dosene som ble levert fra Smeland-anlegget varierte gjennom året. Driftskontroll-dosen var ca 1,3 g/m³ vinter og vår, til og med første uka i juni. Da ble dosen redusert til ca. 0,7 g/m³ i 6,5 uker for så å bli ytterligere redusert til ca. 0,2-0,25 g/m³ fram til månedsskiftet september/oktober. I denne tiden var det også unormalt lav vannføring i elva. Tørken ble avløst av en stor flom 6.-7. oktober. Maksimum vannføring var da 150 m³/s. Under denne flommen ble det dosert på en utmerket måte, (**Figur 2**). Dosene som ble levert under denne flommen og resten av høsten var 1 g/m³ eller noe lavere enn dette. De siste dagene i 2010 var dosen 0,8 g/m³. Hele årets dosering gjengitt som doser er vist i **Figur 3**.

Figur 3. Langtidsdosen på Smeland doseringsanlegg over hele året 2010. Dosene var meget lave i en lang periode på ettersommeren og høsten fram til oktober.

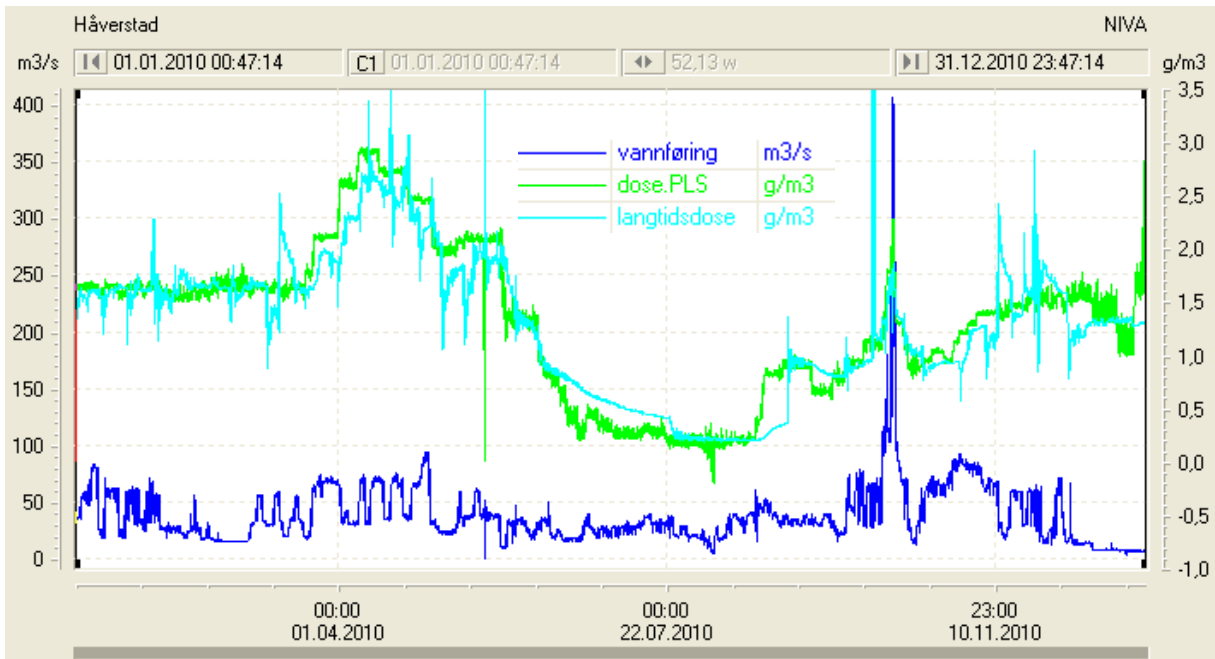
Dosene som ble levert fra anlegget varierte gjennom rapporteringsperioden. Året begynte med en dose i underkant av 2 g/m³ i begynnelsen av januar. Denne ble suksessivt øket til ca. 3 g/m³ i begynnelsen av april. Fra slutten av april ble dosene trappet ned til laveste målte dose midt i juni (noe over 0,3 g/m³). Fra midt i august ble dosene langsomt øket utover sensommer og høst til ca. 1,7 g/m³ ved årsskiftet. Dosene ble ikke påvirket av vannføringssituasjonen i elva (**Figur 4**).

Figur 4. Vannføring, PLS-dose og langtidsdose ved Håverstad doseringsanlegg i 2010. Det er ganske godt samsvar mellom styringssignalet som PLS-dose og langtidsdose, særlig første halvdel av året.

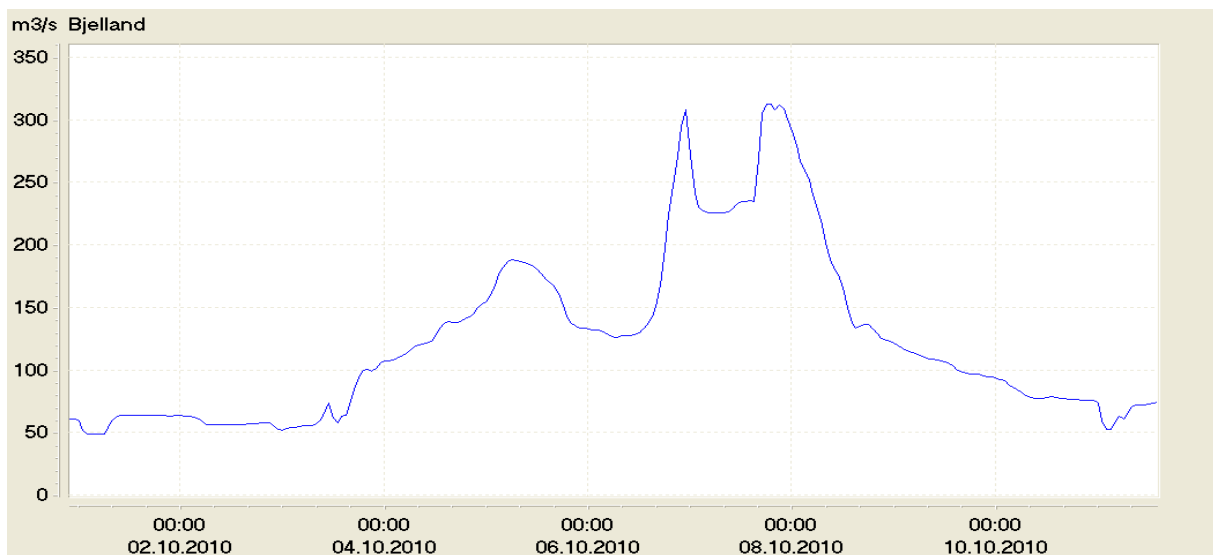
Det ble ikke registrert langvarig sviktende veie- og vannstandssignal ved anlegget i 2010 (over 8 timers varighet). Vannstanden økte imidlertid over maksimum registrerbar grense i 20 timer den 7. oktober. Da ble feil vannføring beregnet (*Figur 5*).

**Figur 5.** Vannføringsutviklingen ble feil registrert ved overskridelse av måleområdet den 7. oktober. Den reelle vannføringsutviklingen var med et kulimineringspunkt. Maksimal reell vannføring er ukjent. Avlest vannføring ble langt lavere enn maksimumsnivået. Dette kan føre til for lav dosering fra anlegget.

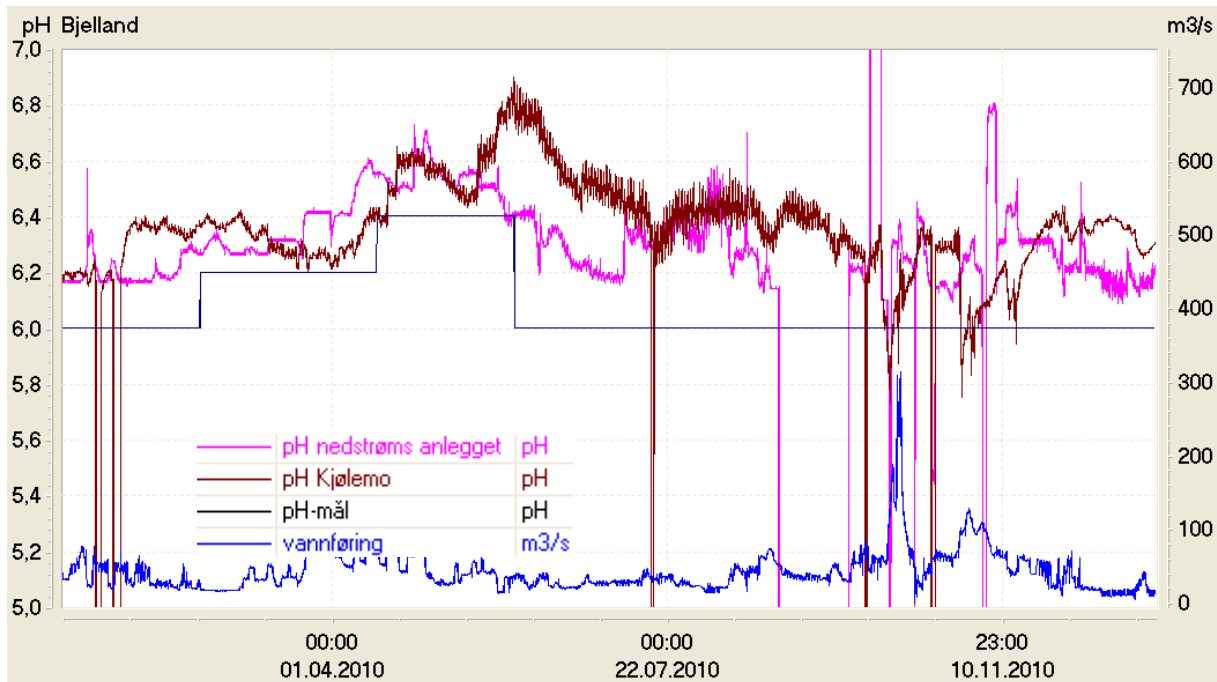
Det var 6 tilfeller der pH i lakseførende strekning av elva ble målt lavere enn pH-målet for elva. Disse tilfellene er gjengitt i **Tabell 4**. Til sammen utgjorde dette ca. 100 timer med for lav pH. pH gjennom hele året er gjengitt i **Figur 6**.

Figur 6. pH i lakseførende strekning av Mandalselva ved Bjelland og Kjølemo sammen med vannføring ved Bjelland. pH-målene for elva er også inntegnet. Figuren viser at målene i det alt vesentlige ble opprettholdt. De vertikale linjene er ikke reelle, men oppstår ved signalforstyrrelser eller bortfall av signal.

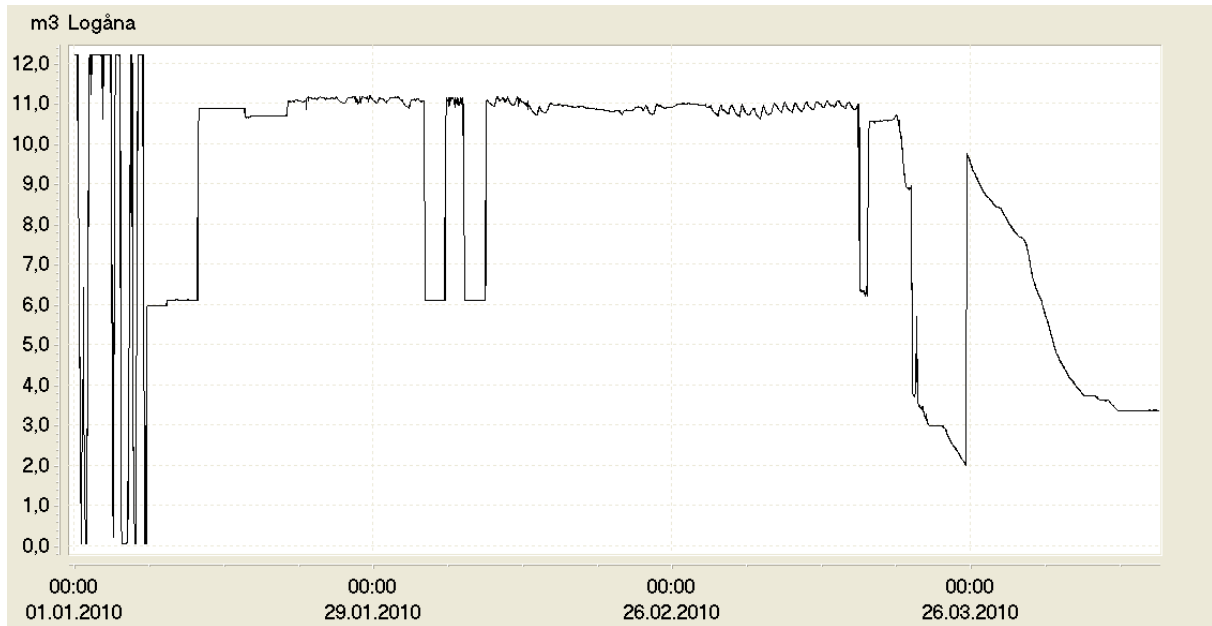
Beholdningssignalet var også periodevis ute av funksjon i denne tiden. Informasjon om forholdene omkring denne tilstanden mangler. Derfor er det umulig å forklare hva som var årsaken til de

urealistiske verdiene (**Figur 7**). Anlegget var i drift igjen fra 19. mars. Urealistiske beholdningssignal oppsto også kortvaring i forbindelse med langvarig strømbrydd 25. juli.

Figur 7. Vannglassbeholdningen på Logåna-anlegget. Denne har alltid tidligere blitt avlest med stabile verdier. Vinteren 2010 oppsto feil som ikke kan forklares med de opplysningene som vi har om driften på anlegget.

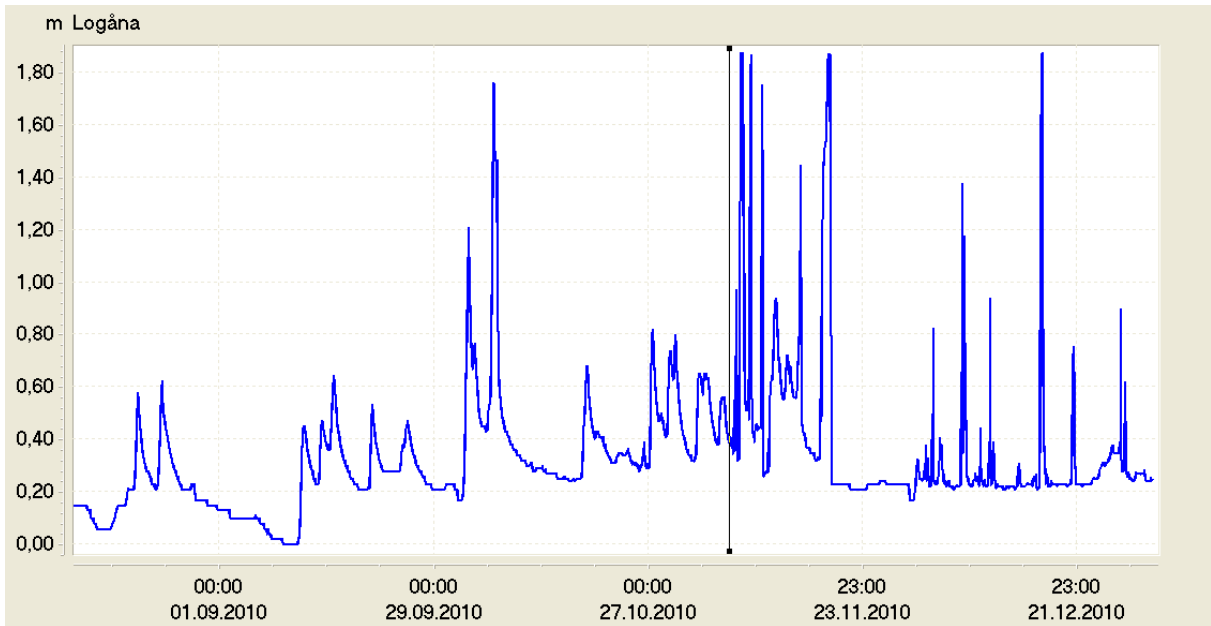
Vannstandssignalet viste urealistiske verdier periodevis fra 7. november og til nyttår (**Figur 8**).

Figur 8. Vannstandssignalet ved Logåna-anlegget høsten 2010. Signalet ble periodevis uriktig fra 7. november (markert med vertikal linje).

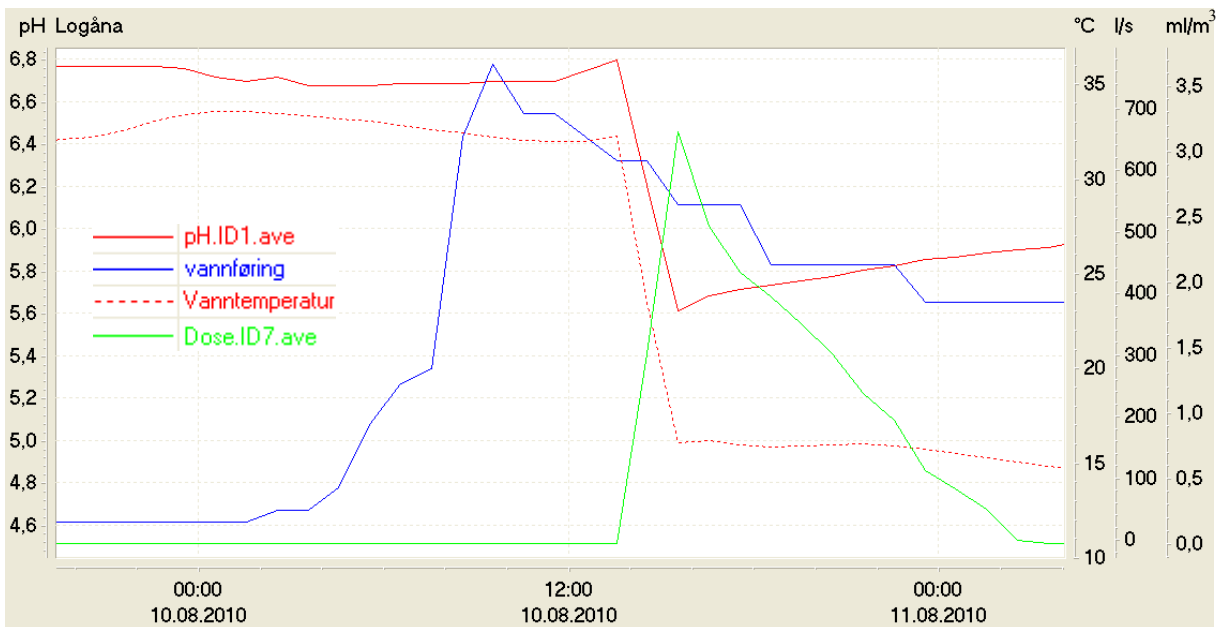
Figur 9. Vannføring (l/s), styringsdose (ml/m³), pH og temperatur (°C) i måle-kyvetta på Logåna doseringsanlegg ved økende vannføring med surt vann i august 2010. Etter lengre tids avstenging ble anlegget satt for sent i gang i forbindelse med økt vannføring med surt vann i bekken.

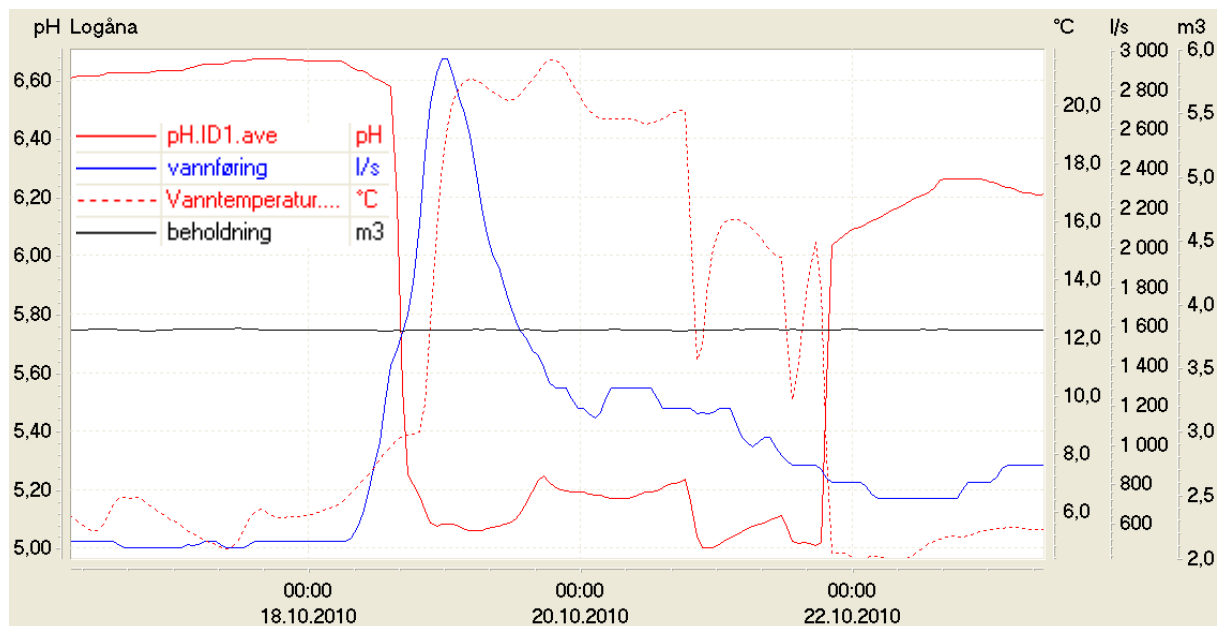
Figur 10. Vannføring, beholdning, pH og temperatur i deler av oktober 2010. Det oppsto flom med surt vann hvor det ikke ble dosert. Manglende dosering synes på beholdningsmengden som ikke avtok.

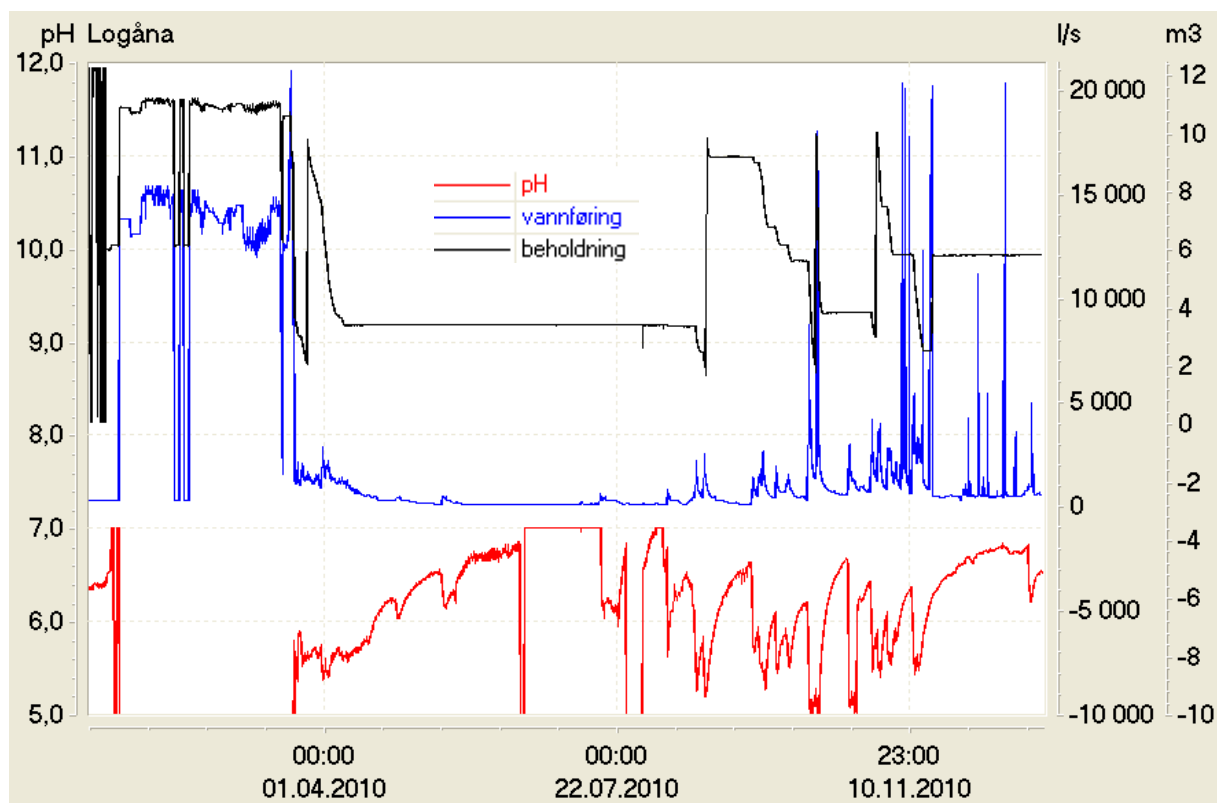
Figur 11 viser beholdningsutvikling, vannføring og pH for hele 2010. Det var i perioden mange urealistiske verdier for alle de viste parametere. Driftssikkerheten var dårligere enn normalt for anlegget. Eventuell dosering/doseringsbehov før 21. mars er ikke dokumentert på grunn av manglende reell pH og beholdningslogg.

Figur 11. pH, vannføring (l/s) og beholdning (m³) på Logåna doseringsanlegg i hele 2010. Året var preget av mange feil og manglende loggedata fra anlegget.

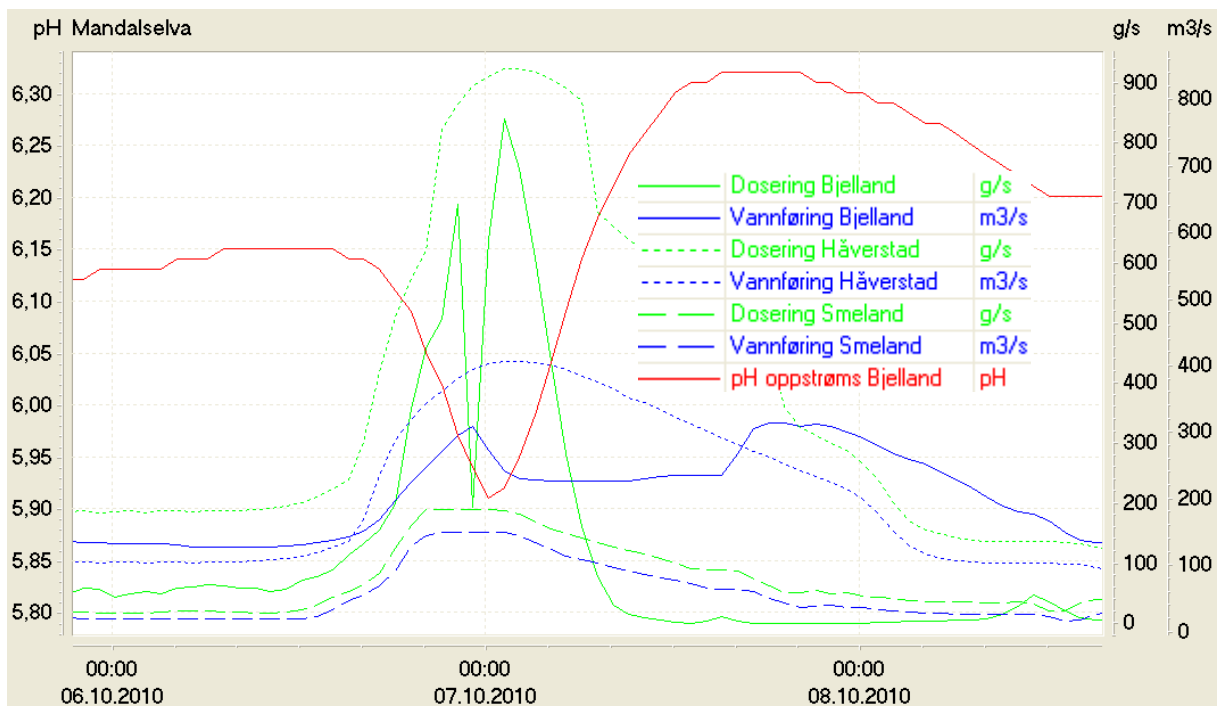
Forsuringsstøtet oppstrøms Bjelland må være en effekt av tilført flomvann nedstrøms Håverstad. Da flommen fra Håverstad ankom Bjelland, var dette vannet så godt oppkalket at doseringsbehovet opphørte under store deler av flommen. Dette viser at den reelle dosen fra Håverstad på ca 2 g/m³ var mer enn tilstrekkelig for å holde pH-målet. Det viser også at kapasiteten på Håverstad ble noe overutnyttet. **Figur 12** viser sammenhengen mellom vannføring og dosering fra de tre anleggene.

Figur 12. Vannføring og dosering fra de tre anleggene i Mandalselva sammen med pH oppstrøms Bjelland under en stor flom i oktober 2010. Kapasiteten ble ulikt utnyttet fra de tre anleggene. Maksimum kapasitet på Smeland og Håverstad er 1388 g/s, mens Bjelland har maksimum dosering på 1088 g/s. På grunn av hydrologiske forhold er midlertidig lav pH oppstrøms Bjelland vanskelig å unngå.
