Driftskontroll av Tryland kalkdoseringsanlegg i Audna. Avviksrapport 2010

**Driftskontroll av Tryland kalkdoseringsanlegg i
Audna**

Avviksrapport 2010

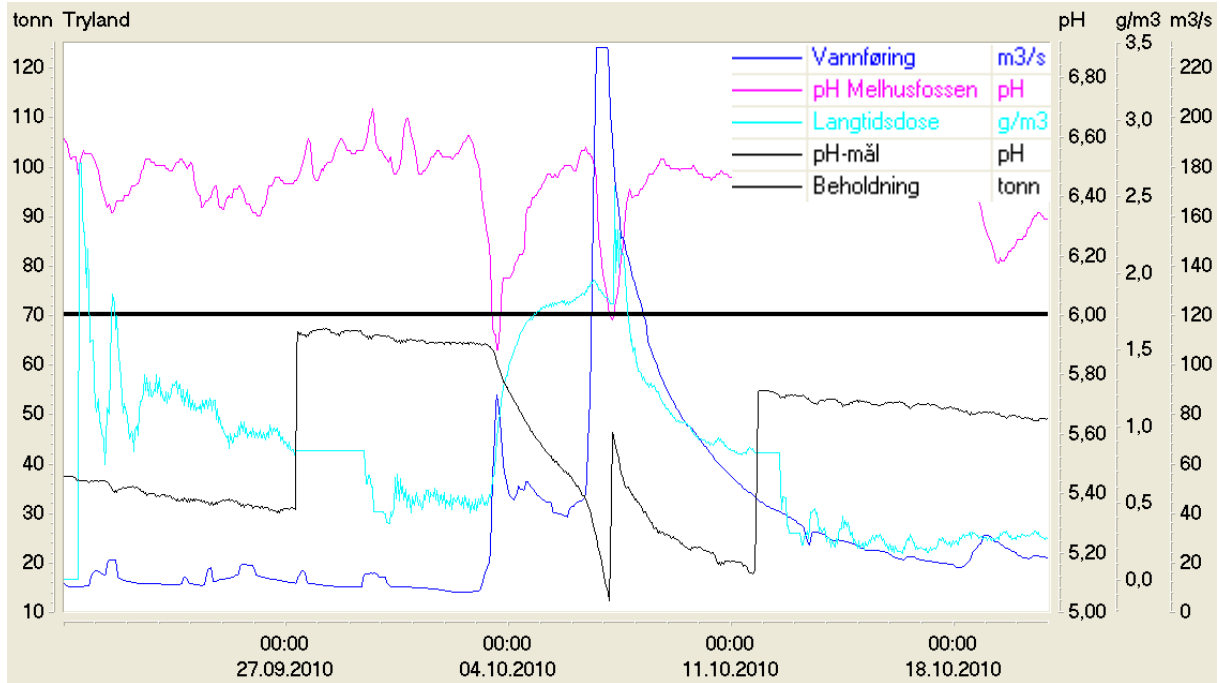
Det oppsto en kraftig flom 6. oktober. Under denne flommen ble det dosert meget tilfredsstillende. **Figur 4** viser at den ekstremt høye vannføringen aldri medførte sure forhold i elva. Kun meget kortvarig pH under målet i forkant av flommen ble registrert. Fra midt i desember ble doseringssignalet på anlegget tilgjengelig som parameter i driftskontroll-loggeren. **Figur 5** viser sammenhengen mellom doser som faktisk ble tilført elva og dosene fra styringsautomatikken. Det var god sammenheng mellom driftskontroll-dosene tilført elva og styringsdosene på anlegget.

Figur 4. Vannføring, beholdning og langtidsdose på Tryland kalkdoseringsanlegg i deler av september og oktober 2010, sammenholdt med pH ved Melhusfossen og pH-målet for elva.

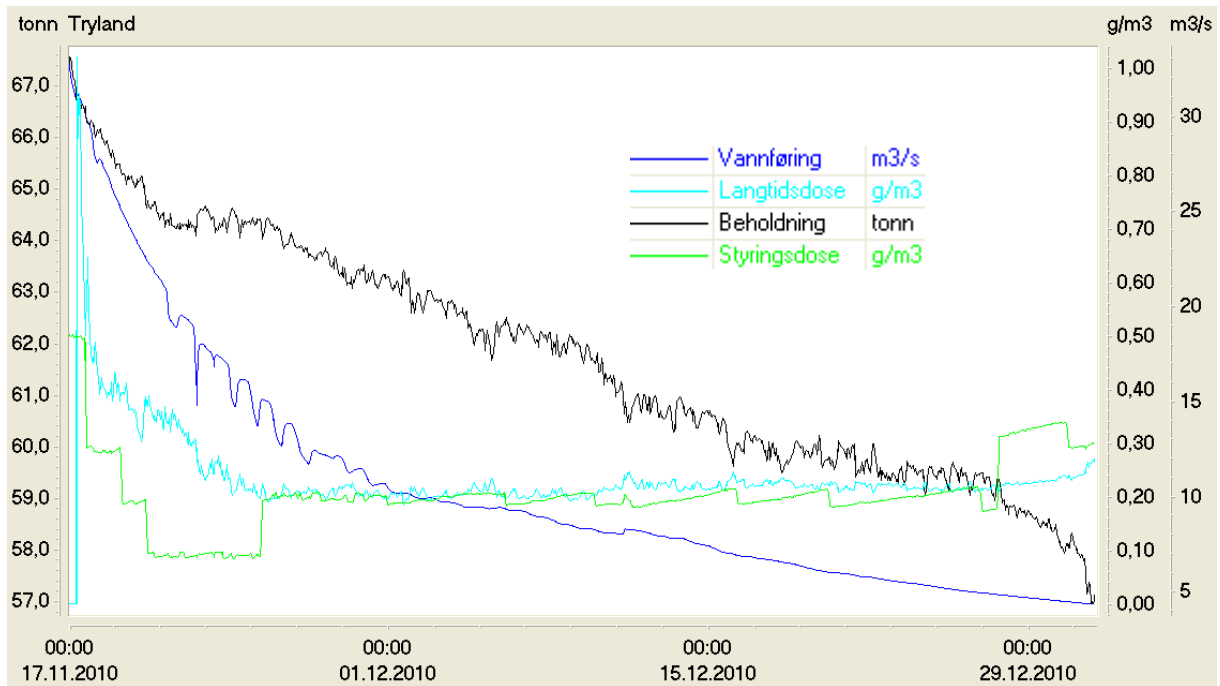
Vannstand- og beholdningssignal ble registrert hele året, unntatt ca. 2 dager fra 6. september. Den 6. september ble anleggets styringssystem ombygget. I denne forbindelse skulle også doseringssignalet være tilgjengelig for driftskontroll-loggeren. Dette signalet var imidlertid ikke operativt for driftskontrollen før 16. november.

Figur 5. Vannføring, beholdning, styringsdose og langtidsdose fra tidspunktet da doseringssignalet ble etablert som parameter i driftskontrollen.

Det ble etablert et tilgjengelig doseringssignal for driftskontroll-loggeren sent på året i 2010. Med dette verktøyet vil en lettere kunne dokumentere vannhastigheter mellom Tryland og Melhusfossen ved forskjellige vannføringer. Disse sammenhengene er viktige ved optimalisering av utdoseringsteknikken på anlegget og forståelsen av hvilke ekstra tiltak som bør gjennomføres, for eksempel etablering av ekstra vannføringssignal fra sidebekker (Høgberget og Håvardstun (2010)). Foreløpig vil det likevel være vanskelig å oppnå god dokumentasjon på vannhastigheter mellom Tryland og Melhusfossen, siden pH-måling rett nedstrøms Tryland-anlegget fortsatt ikke er etablert.
