Vegforurensning av innsjøer og vandringsmuligheter for laksefisk ved vegkullerter i Rogaland 2012

Tittel Vegforurensning av innsjøer og vandringsmuligheter for laksefisk ved vegkulverter i Rogaland 2012	Løpenr. (for bestilling) 6334-2012	Dato 23.3.2012
	Prosjektnr. Undernr. 11467	Sider Pris
Forfatter(e) Torleif Bækken og Morten Bergan	Fagområde Vannressursforvaltning	Distribusjon
	Geografisk område Rogaland	Trykket NIVA

Oppdragsgiver(e) Statens vegvesen, Region vest	Oppdragsreferanse Berit Skjellerudsveen
---	--

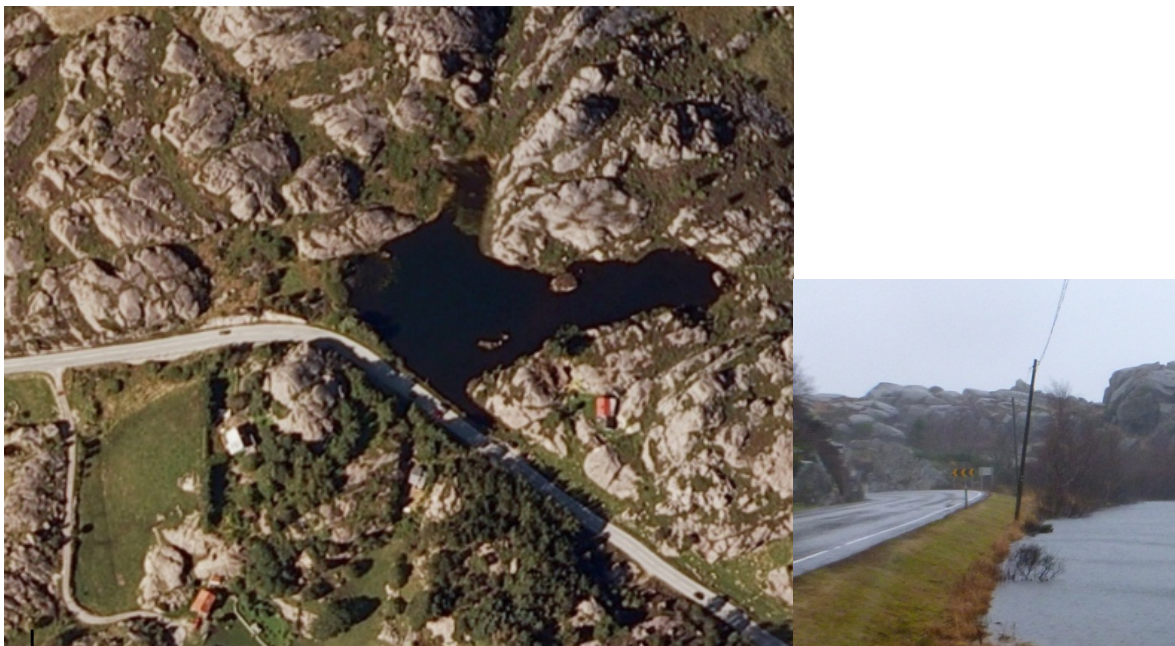
Det er kort avstand fra vegen her til nedbørfeltet som går til fjorden. En mulig avlastning for Revurstjernet vil derfor være pkt. 2 over; å lage tette vegskuldre og grøfter og la avrenningen gå i rør/åpent til fjorden som ikke har problemer med salt, og større kapasitet til å håndtere de andre forurensningene som måtte følge med. Det opplagte alternativet er å redusere saltbruken forbi tjernet og eventuelt erstatte salt med grus (pkt.1). Bassengkonstruksjoner er arealkrevende, og det er liten plass til slike ved lavbrekket forbi tjernet. Dessuten må avløpet fra bassenget ledes til annen resipient ved naturlig fall eller pumpes dit. Det synes derfor lite egnet med rensedbasseng i dette området.

Figur 20. Veganlegget (Fv44) ved Revurstjern.

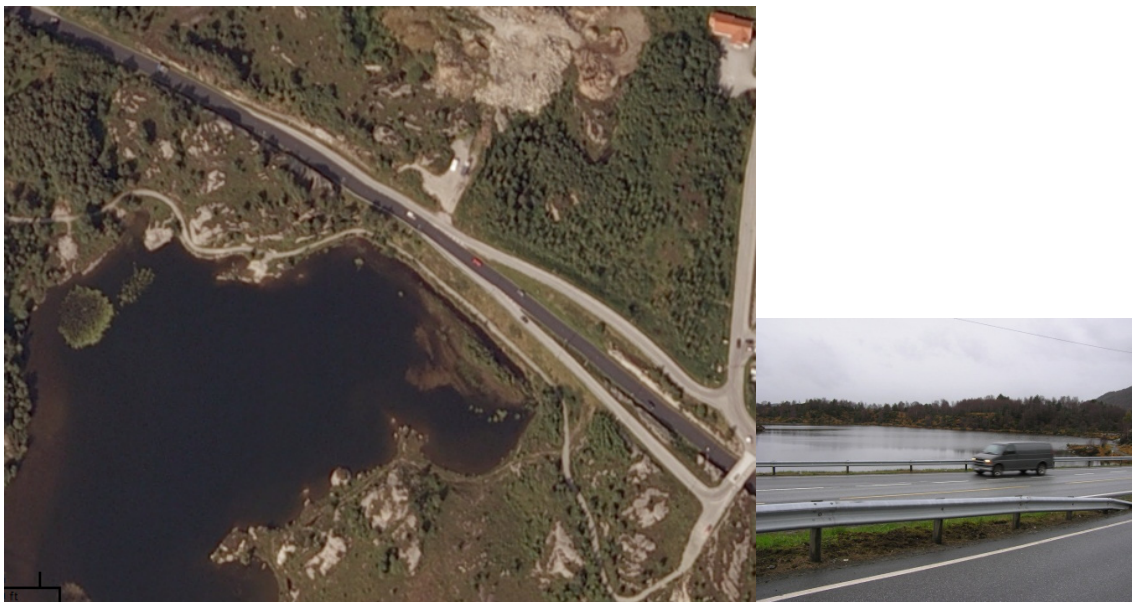
Kloridkonsentrasjonen i Bongsatjern har økt mye de siste årene. Trolig er dette et resultat av økende bruk av vegsalt. Veganlegget ved Bongsatjernet inkluderer også av- og påkjøringsrampe (**Figur 21**). I tillegg er det parkeringsarealer for kjøpesenter. Det er uklart i hvor stor grad sistnevnte bidrar til avrenning mot Bongsatjernet. Avrenningsforholdene synes å medføre at avrenningen fra vegstrekningen forbi vannet samt rampene går mot tjernet, enten direkte eller via grøter og sivevann i grunnen. Som nevnt for Revurstjernet vil all oppsamling av overflatevann fra veg for å ledes til annen resipient måtte medføre tetting av vegskuldre og grøfter samt muligens etablering av rørsystemer. I tilfellet Bongsatjern er det også mulig å plassere et basseng på motsatt side av E18 til tjernet. Videre håndtering av overvannet er imidlertid en utfordring. Igjen synes et godt alternativ å være redusert saltbruk og bruk av alternativer som f.eks. grus.

Figur 21. Veganlegg (E134) med av- og påkjøringsramper ved Bongsatjern

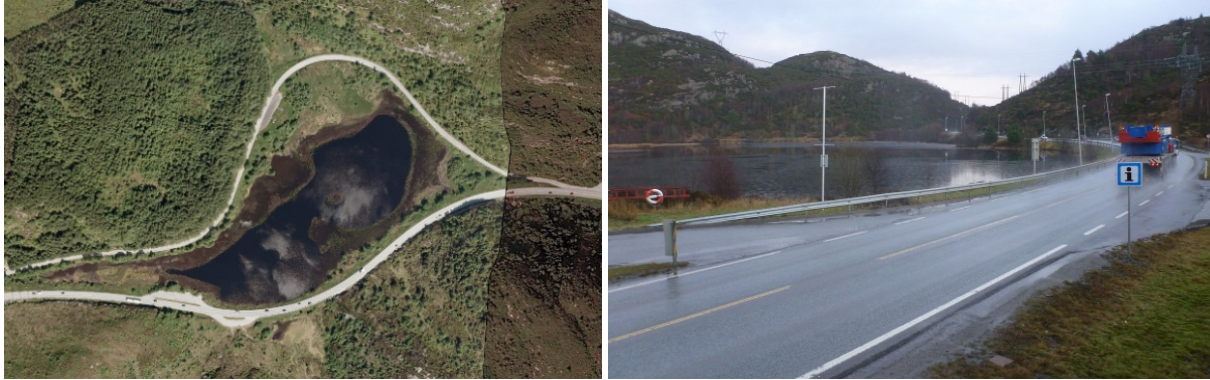
Kloridkonsentrasjonen i Toskatjern har også økt mye de siste årene. Trolig er dette et resultat av økende bruk av vegsalt. E134 følger den ene siden langs hele tjernet. Avrenningsforholdene synes å medføre at avrenningen fra vegstrekningen forbi vannet samt rampene går mot tjernet, enten direkte eller via grøter og sivevann i grunnen. Overvannshåndteringen for Fv44 i dette området er i dag løst vha. grøfter og direkte avrenning mot innsjøene. Avrenningsvannet vil derfor dels følge grøftene, og dels renne direkte av på overflaten ut til innsjøene eller det vil infiltreres og følge grunnvannet til innsjøen. All oppsamling av overflatevann for å ledes til annen resipient måtte medføre tetting av vegskuldre og grøfter samt muligens etablering av rørsystemer. Det naturlige fallet er lite. Dersom salt overvann ledes mot utløpet, vil dette være positivt for Toskatjern, men andre tjern nedstrøms vil da bli mer påvirket enn i dag. Igjen synes et godt alternativ å være redusert saltbruk og bruk av alternativer som f.eks. grus.

Figur 22. Veganlegg (E134) ligger tett inntil hele sørsiden av Toskatjern.

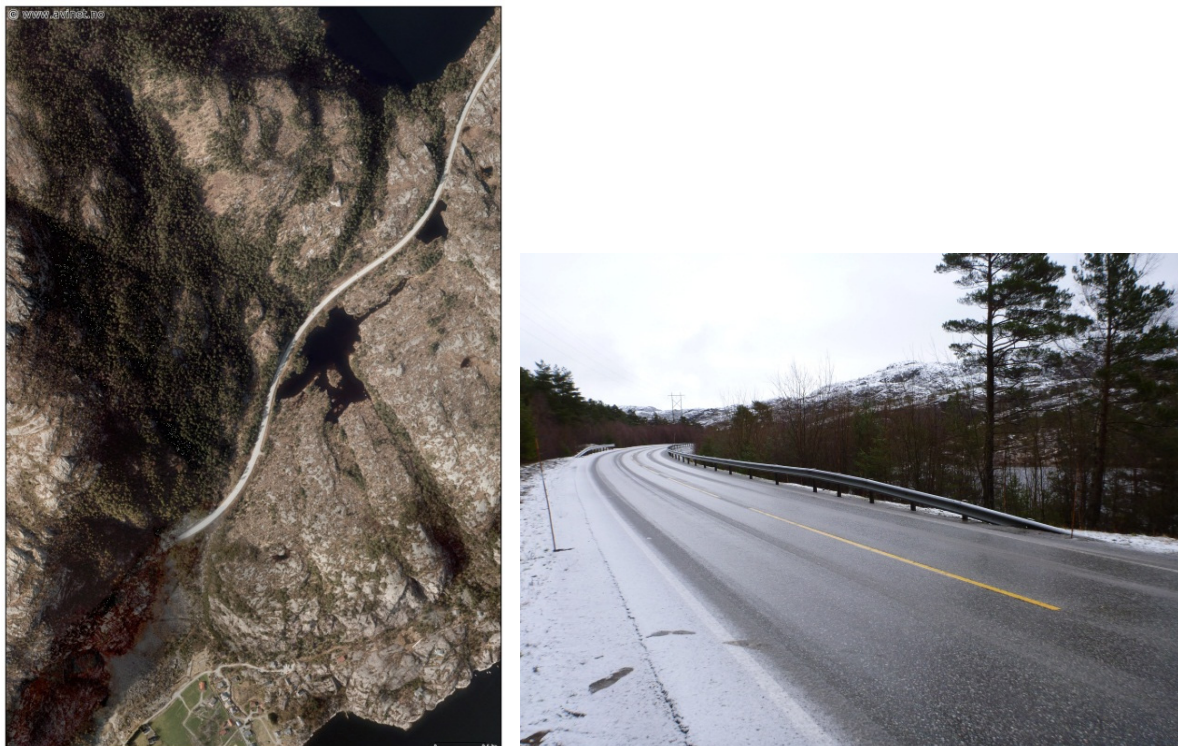
Stemtjern er drikkevannskilde. Drikkevannsforskriften setter 200 mg/l som grense for både klorid og for natrium (FOR 2001-12-04 nr 1372 og med endringer fra 2006). Det er imidlertid anbefalt lavere konsentrasjoner for personer på saltfattig diett. Særlig gjelder det for konsentrasjonen av natrium (Na) som ikke bør overstige 100 mg/l, og ikke skal være høyere enn 20 mg/l til personer på særlig saltfattig diett. I denne undersøkelsen var konsentrasjonen ca 16 mg/l. I følge WHO vil det være saltsmak på vannet ved ca. 200 mg NaCl. Det tilsvarer ca. 80 mg/l av natrium og 120 mg/l klorid. Konsentrasjonen av salt er derfor enda ikke så høy at det er et problem for drikkevannsforsyningen, men på bakgrunn av en stadig økende bruk av vegsalt vil vi påpeke at tilstanden fremover bør sjekkes.

Figur 23. Stemtjern er drikkevannskilde. Bilde sett nordover. Tjernet skimtes til høyre.

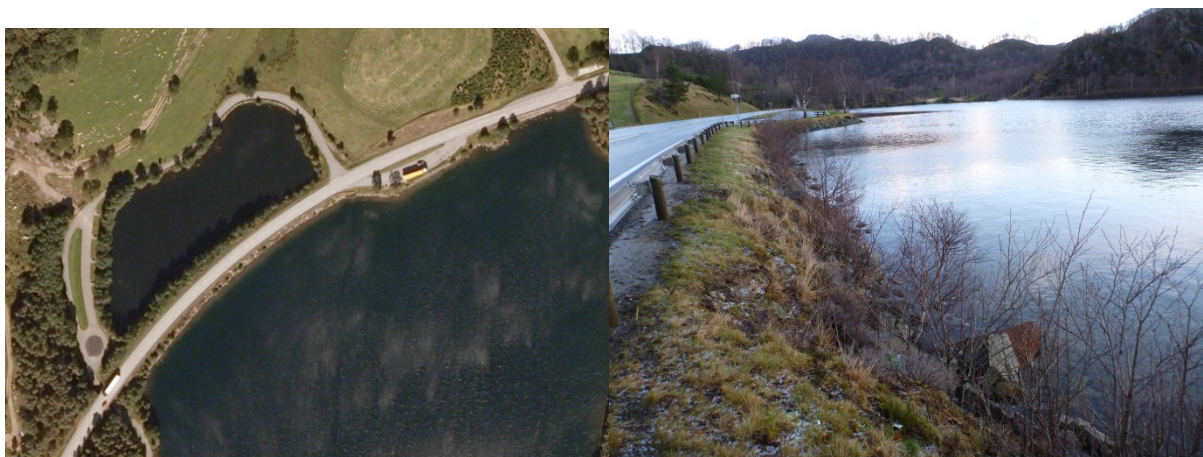
Lille Saglandsvatn har liten vannutskiftning med hovedbassenget. Det synes ikke å ha stor negativ effekt slik det er nå er målt på vinterstid. Det er imidlertid vesentlig høyere kloridkonsentrasjoner i den avsnørte delen enn i hovedbassenget. Selv om målingene ikke viser forskjeller i fosforkonsentrasjonene på vinterstid, kan dette tenkes å være et problem om sommeren med algeoppblomstringer. Dette bør sjekkes. En bedret mulighet for sirkulasjon mellom Lille- og Stor Saglandsvatnet kan oppnås ved å lage en større kulvert eller en bru-konstruksjon i den ene enden av fyllingen og beholde dagens åpning.

Figur 24. Avsnørt bukt i Saglandsvatnet har liten vannutskiftning. Det går et ca. 60 cm rør omkring midt i fyllingen vist som et rustent jernrør nederst til høyre i bildet (sett mot nordøst).

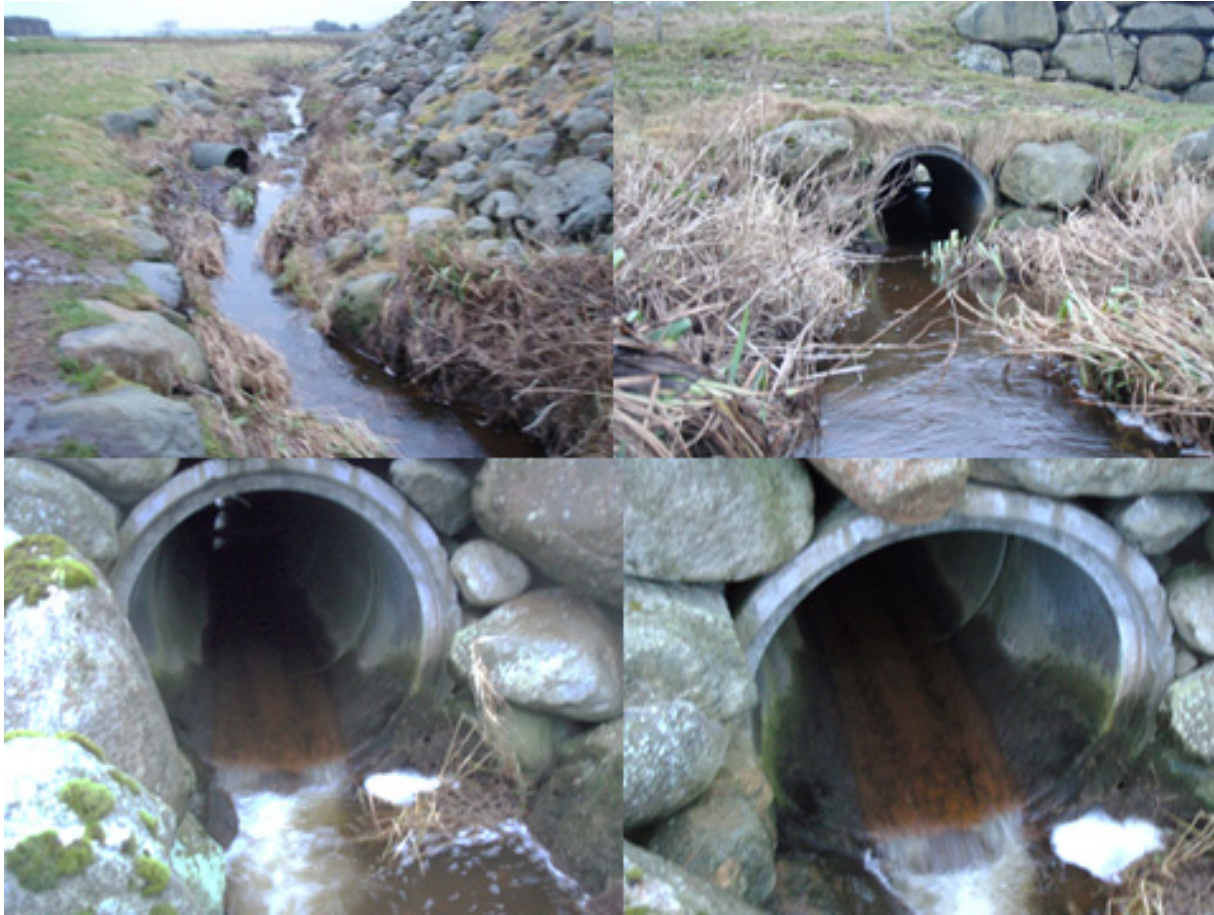
svært utrettet i dag, ligger i intensivt drevet jordbruksområde og framstår som svært vannkjemisk belastet ved befaring. Trolig er ikke livsvilkår til stede i dag for bestander av sjørørret.

Figur 29. Grødalandsbekken, med kryssing under Fv 44 ved rund betongkulvert som ikke tilfredsstillende utført for fiskevandring.

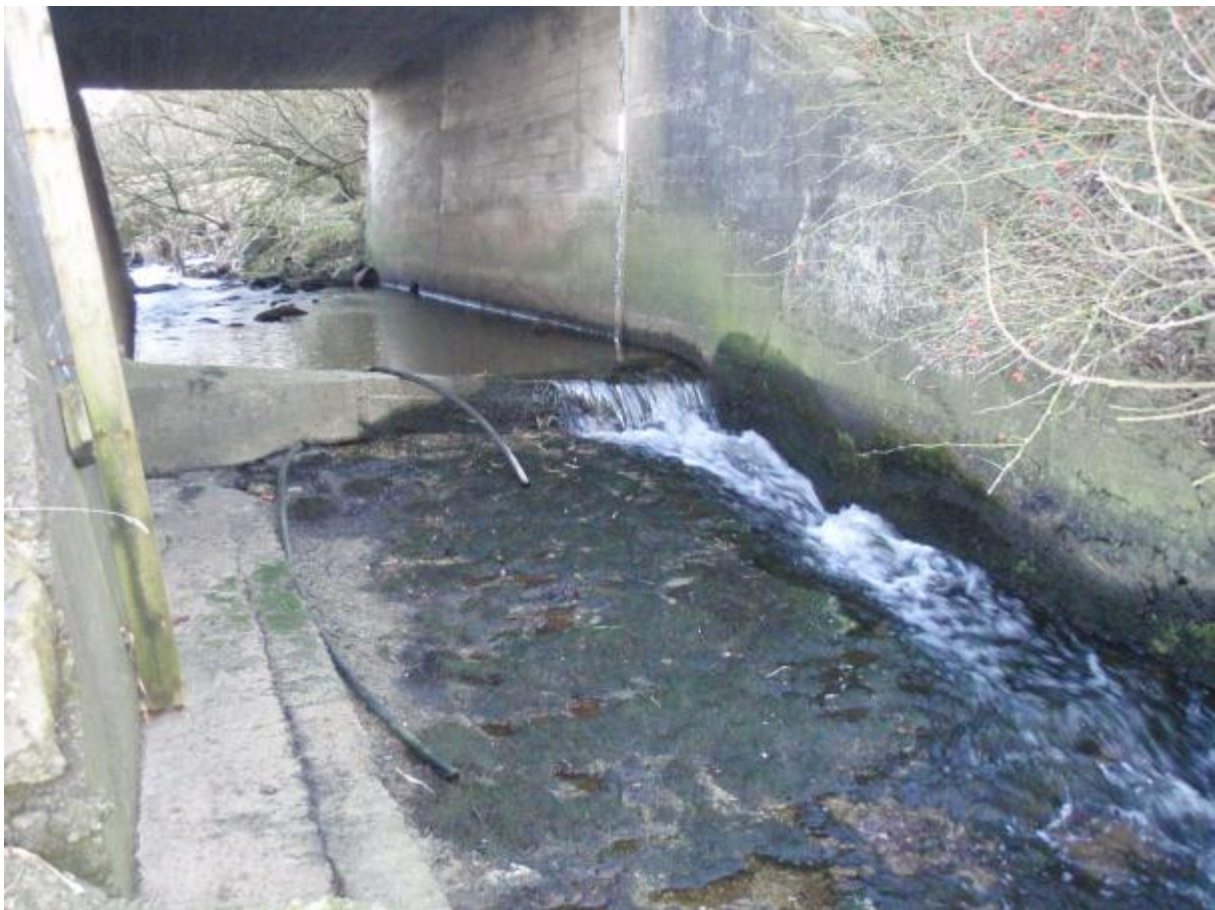
7. Årslandsåna, Rv 44

Figur 31. Kulvert under Fv 44 i Årslandsåna.

Figur 32. Kulvert under FV 44 i Årslandsåna.

Tiltak: Det anbefales å fjerne den oppmurte betongbunnen og gjenskape naturlig bekkebunn med større stein. Dette vil skape brudd i den høye vannhastigheten og gi varierende, økte vanddybder med roligere partier i forbindelse med kulverten.

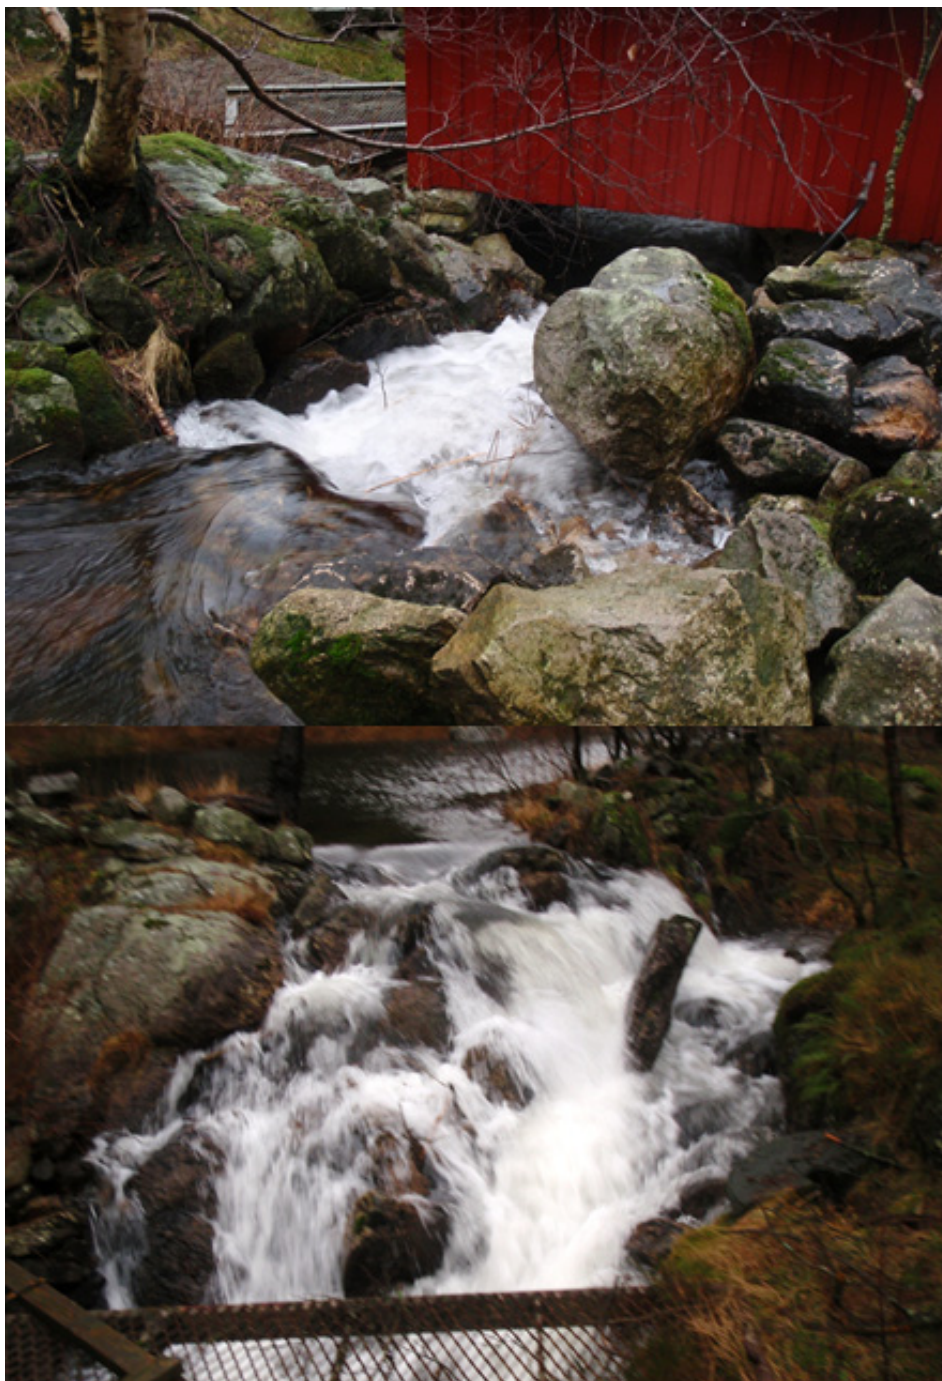
15. Bekk fra Stemmavatn

Figur 34. Inngrep i kontinuitet for vandrende anadrom laksefisk i munningsområdet til sjø i bekk fra Stemmavatn.

Tiltak: Inngrepet må registreres iht. vannforskriften, og vannregionmyndigheten må inkludere vassdraget i tiltaksplanene. Grundigere undersøkelser må utføres.

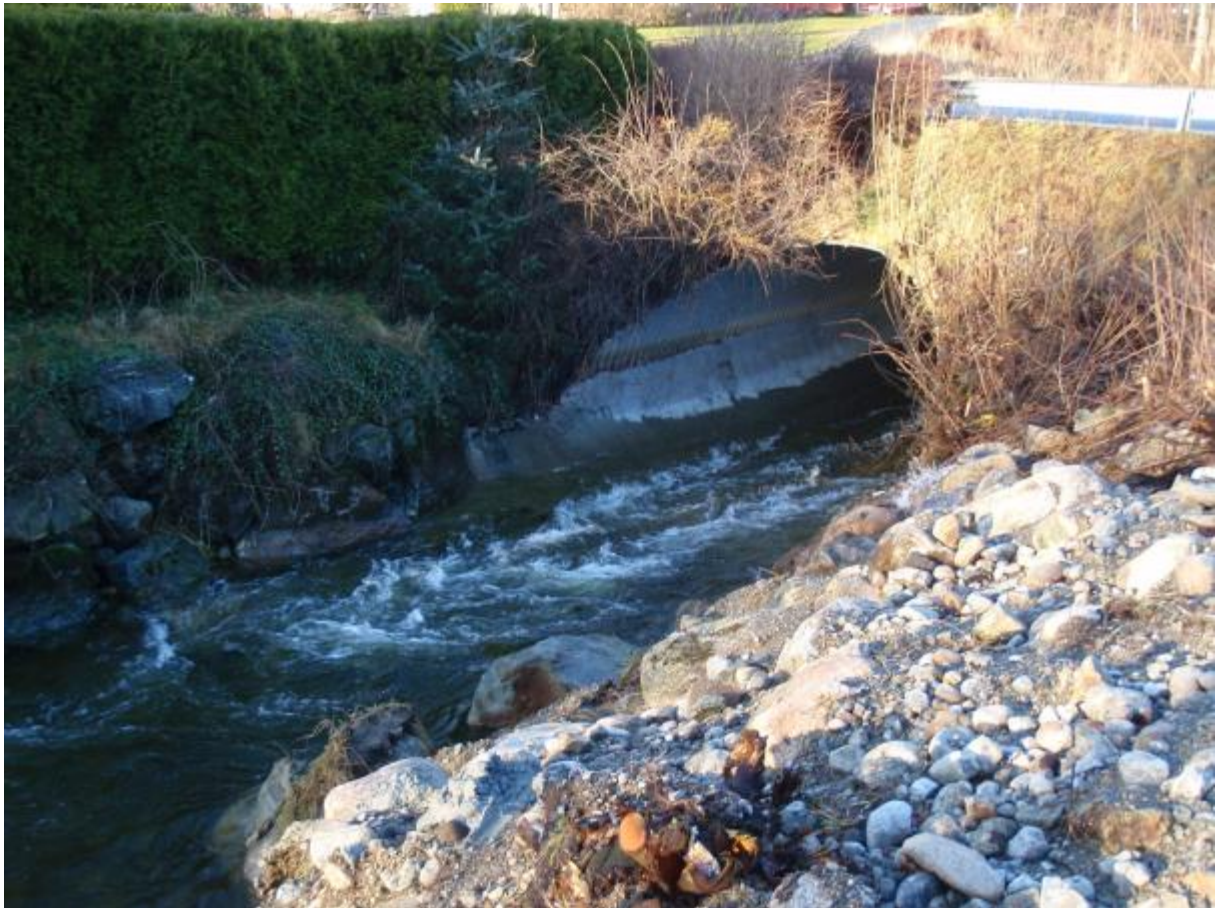
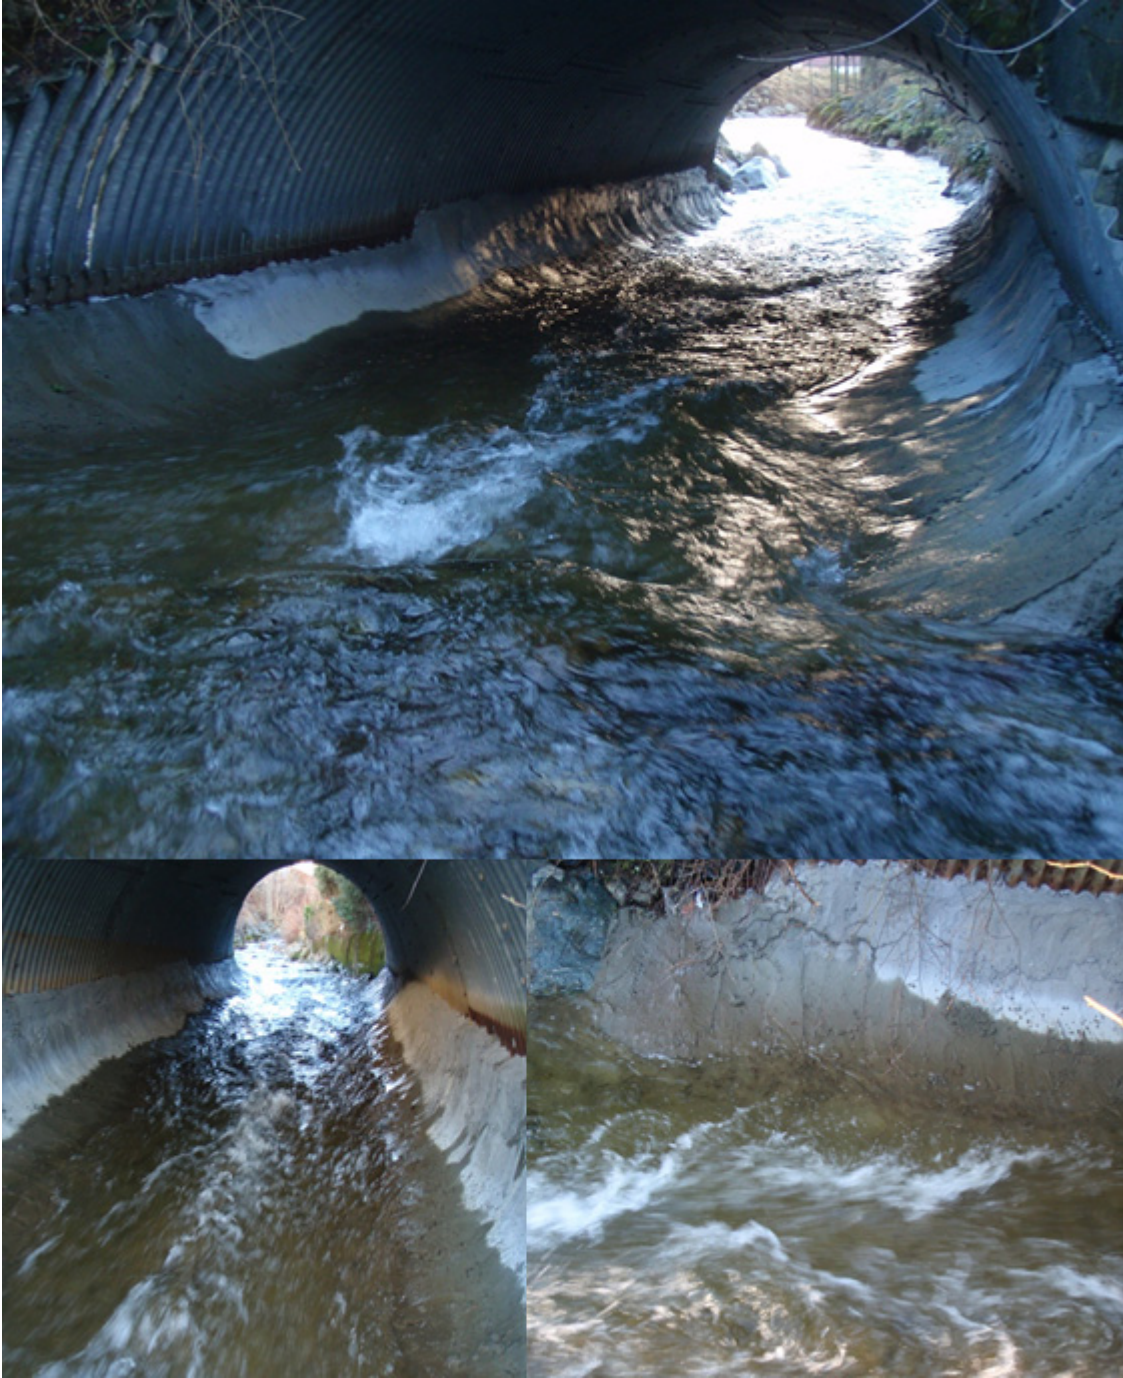
16. Skardbekken ved Jørpeland, Rv 13

Figur 35. Kulvert under Rv 13 i Skardbekken.

Figur 36. Kulvert under Rv 13 i Skardbekken.

Tiltak: Kulverten må prioriteres. Nærmere undersøkelser (elfiske) og historikksjekk må utføres. Det anbefales å fjerne den oppmurte betongbunnen i kombinasjon med vannhastighetsbremsende tiltak inne i kulverten. Vannspeilet nedstrøms kulverten må heves slik at passasjelengde forkortes og vannet stuver opp i kulverten. Betydelige arealer med svært godt egnet areal for laksefisk befinner seg oppstrøms kulverten i Skardbekken med tilsigsbekker.

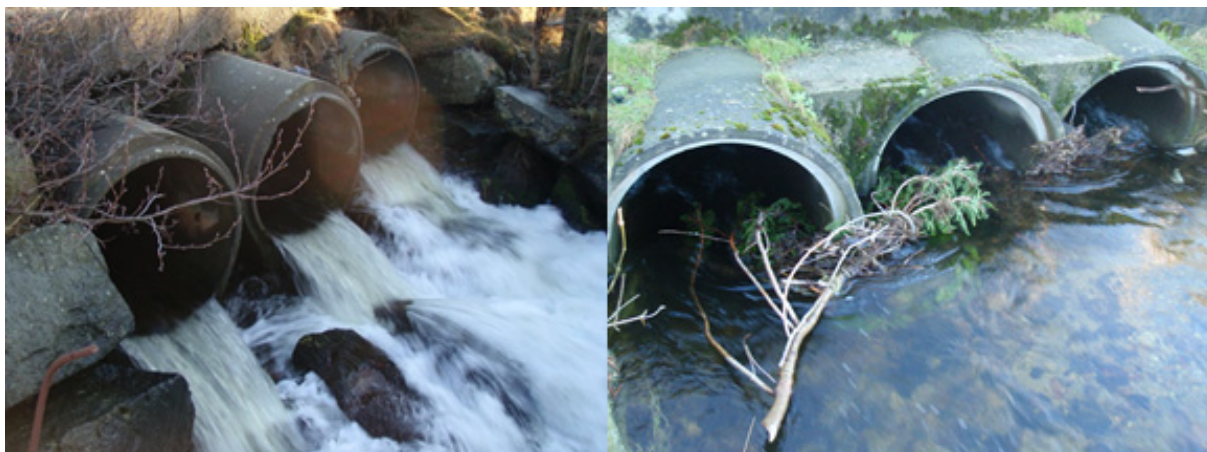
17. Strandåna

Figur 37. Krysning under Rv 13 i Strandåna.

Figur 38. Inngang (t.h.) og utgang (t.v.) av kulvert under Rv13 i Strandåna.

Tiltak: Betongkulvertene bør senkes, eller vannspeilet heves betraktelig nedstrøms, i kombinasjon med utgraving av dypere kulp som gir muligheter for sprang av fisk. Kulverten må prioriteres. Inngrepet kan potensielt ha ført til et tap av over 3000 meter elvestrekning (iht. www.gislink.no), i tillegg til Nordlandsvatnet, avhengig av om det foreligger naturlige vandringshindre eller ikke i elva.

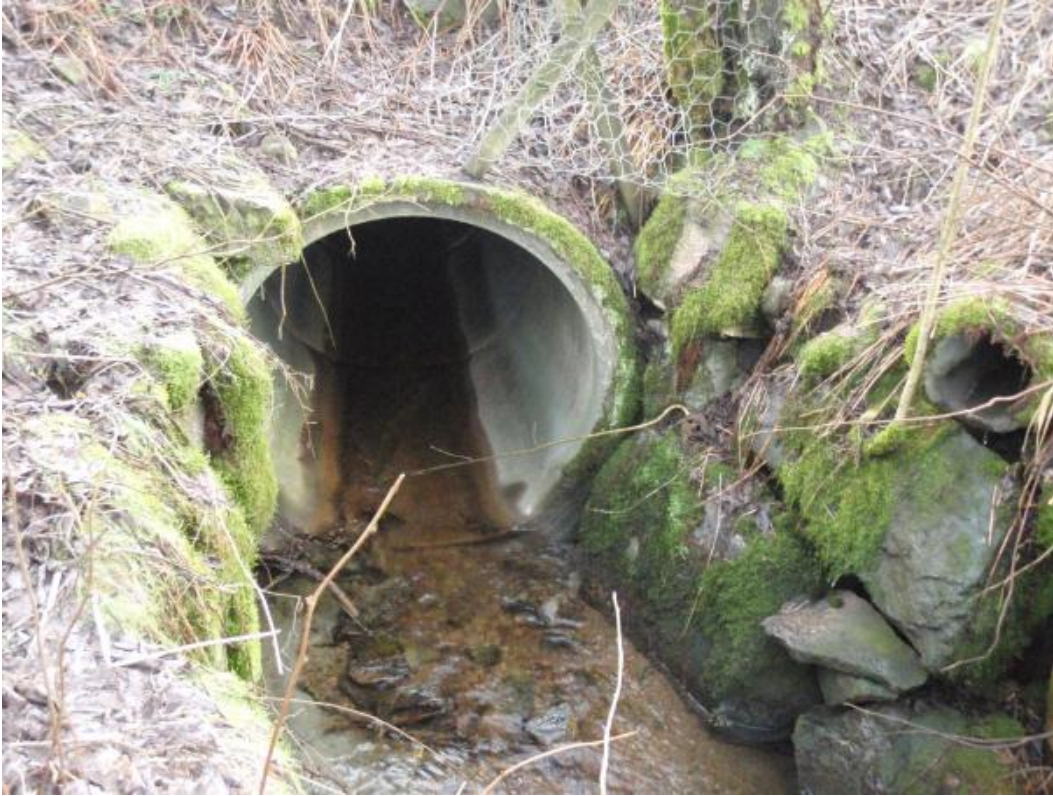
20 / 21 Bekk ved Førre, E 134

Figur 39. Inngang kulvert under E 134 i bekk ved Førre.

Figur 40. Inngang kulvert under E 134 i bekk ved Førre.

Figur 41. Antatt munning til sjø for bekk ved Førre

Tiltak: Nærmere undersøkelser (elfiske) og historikksjekk må utføres. Dersom inngrepet er et vandringshinder, vil tiltak bli ressurskrevende.

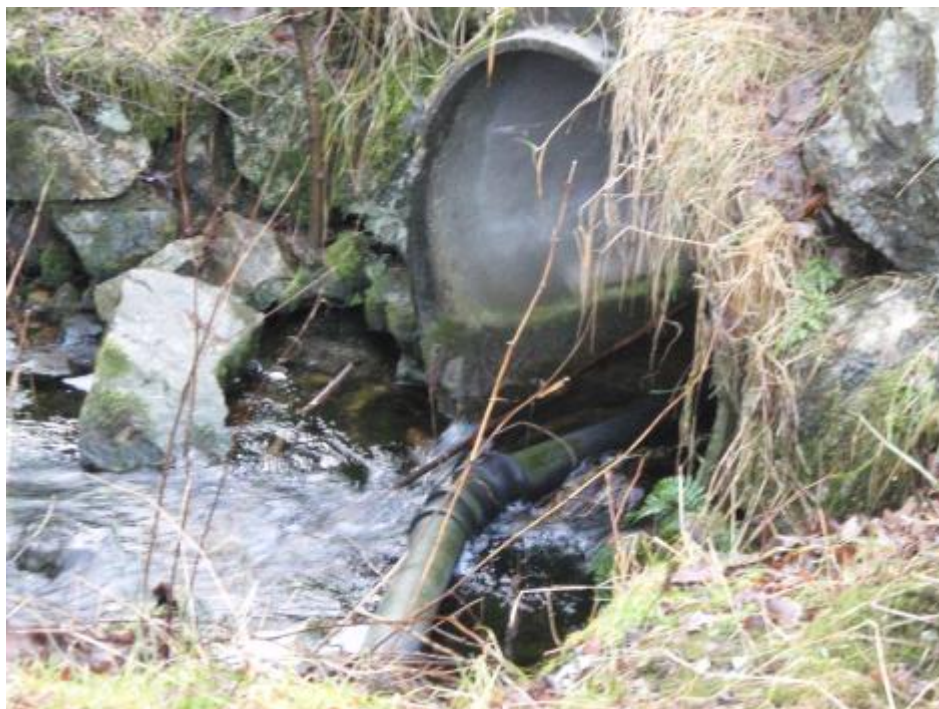
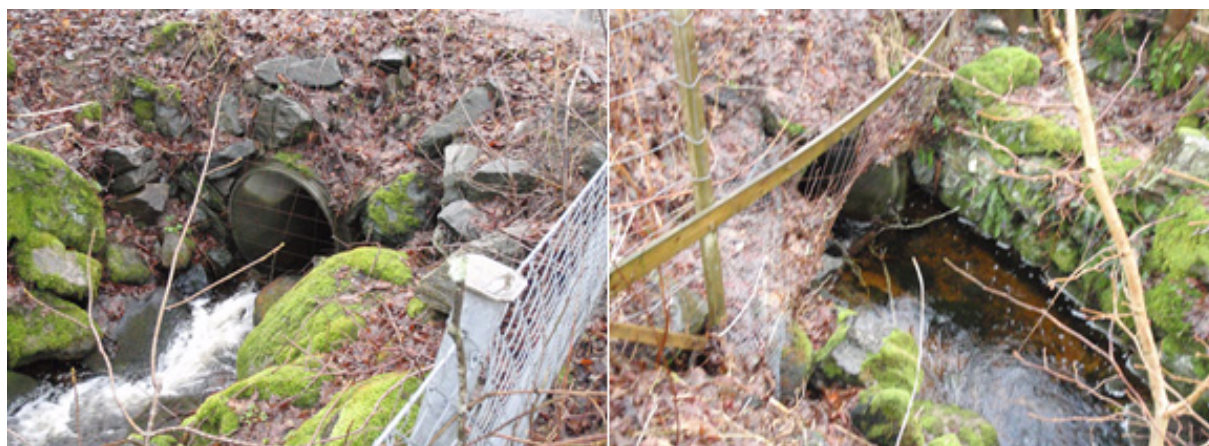
28. Bekk fra Rabbavatnet

Figur 44. Krysning under Fv 831 i bekk fra Rabbavatnet.

Figur 45. Flere private krysninger nedstrøms Fv 831 kan være vandringshindrende.

Tiltak: Vassdraget må sjekkes nærmere, og historikk synliggjøres. Det må etableres informasjon om sjøørret har nådd Rabbavatnet historisk. Elfiske bør foretas.

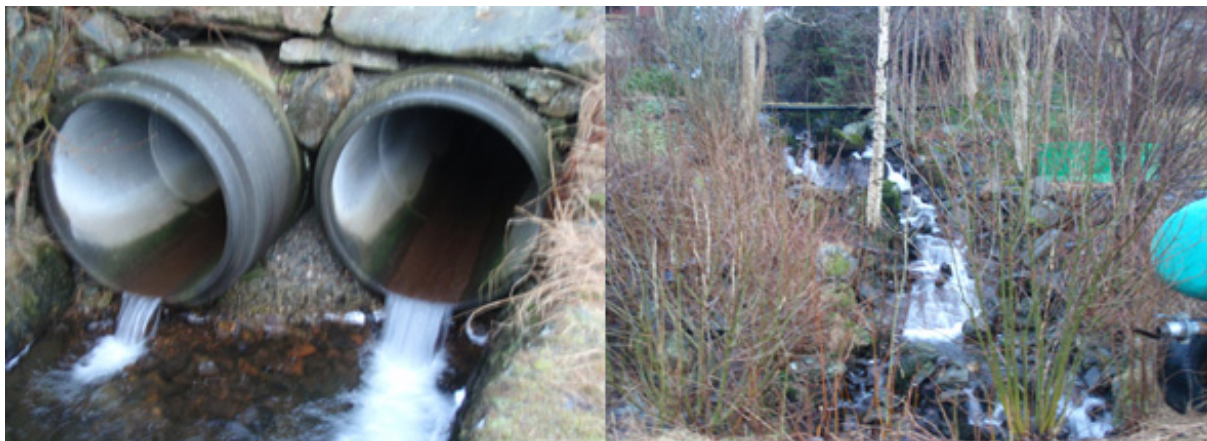
30. Bekk i Vågsvika

Figur 49. Kulvert under E39 i sidebekk

Figur 50. Hovedbekken går i vandringshindrende kulvert under privat/kommunal vei, men naturlig anadrom strekning er svært kort oppstrøms hinderet (t.h.).

Tiltak: Ingen, da tapet av potensielle anadrome strekninger er svært lite, og en utbedring av kulvertene vil bli kostbart (kost/nytte).
