Vandringsmuligheter for laksefisk ved vegkullverter, og potensial for vegforurensning av innsjøer i Sogn og Fjordane 2012

Tittel Vandringsmuligheter for laksefisk ved vegkulverter, og potensial for vegforurensning av innsjøer i Sogn og Fjordane 2012	Løpenr. (for bestilling) 6335-2012	Dato 23.3.2012
	Prosjektnr. Undernr. 11468	Sider Pris 72
Forfatter(e) Morten Bergan og Torleif Bækken	Fagområde Vannressursforvaltning	Distribusjon
	Geografisk område Sogn og Fjordane	Trykket NIVA

Oppdragsgiver(e) Statens vegvesen, Region vest	Oppdragsreferanse Eli Mundhjeld
---	------------------------------------

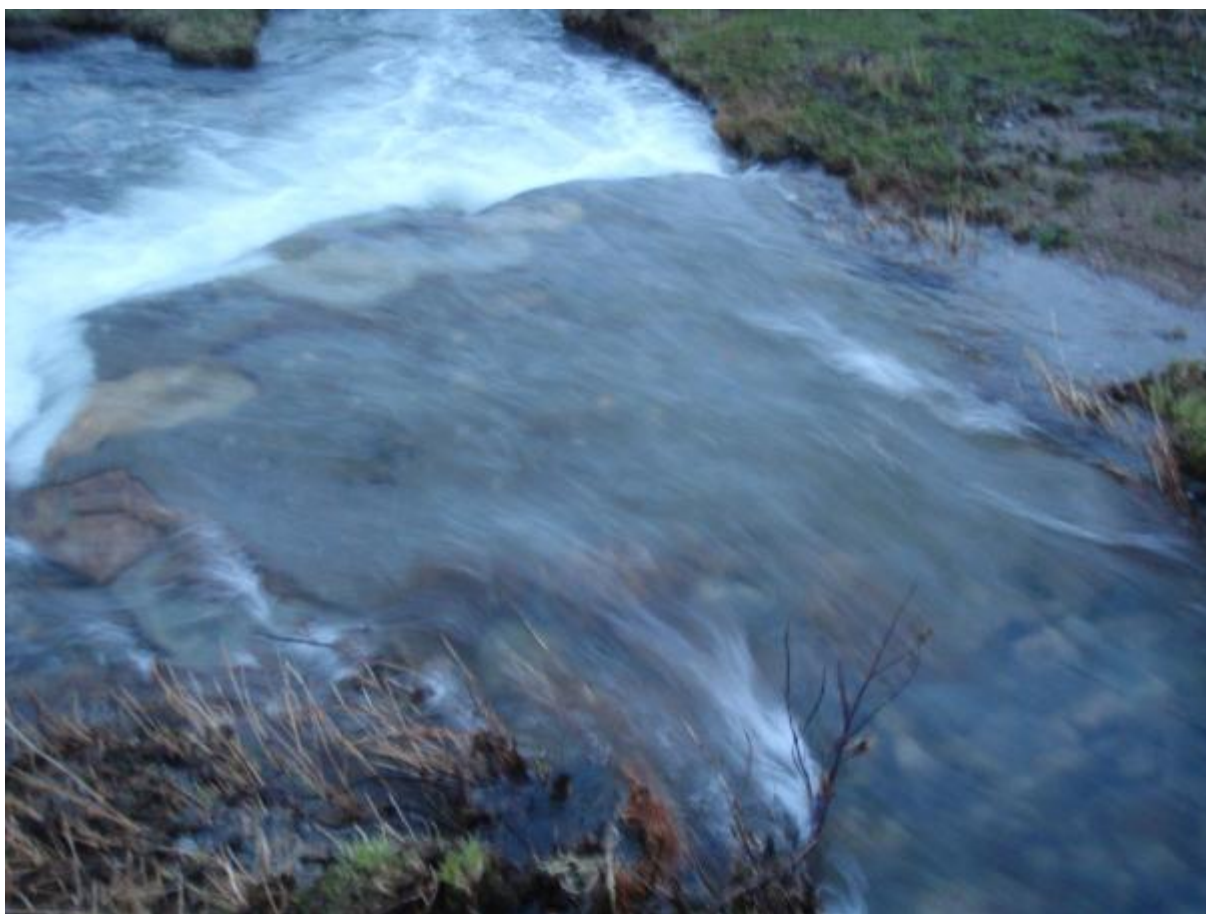
Figur 8. Betongbelagt bunn ved krysningen i flomløpet under E39.

Tiltak: Ingen tiltak foreløpig. Grundigere evaluering om dette flomløpet har betydning for oppgang av gytefisk må gjøres, og videre sikringsarbeid i elva må ta hensyn til forbivandring av laksefisk.

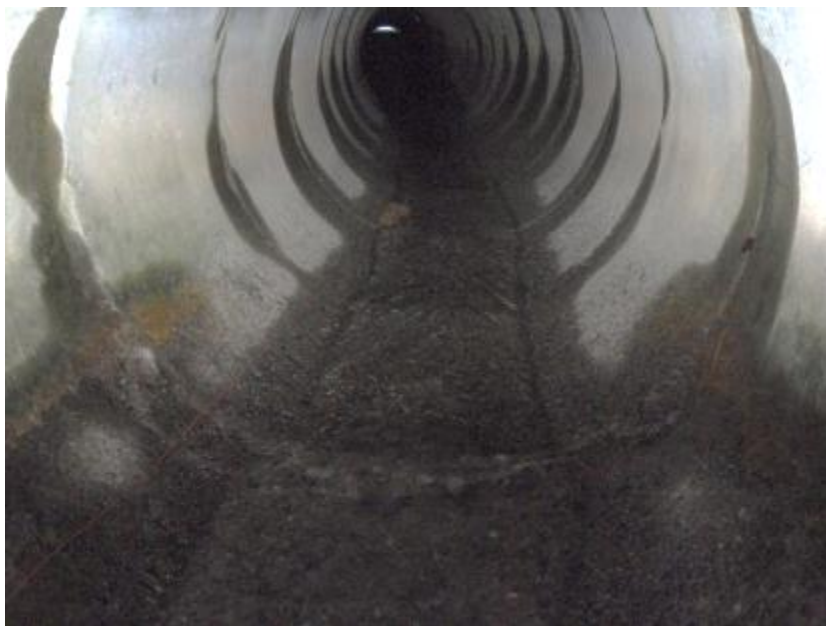
Figur 10. Innside av kulvert i bekken Vassgrovi.

Tiltak: Usikker om sjøørret kan forsere kulverten. Vandringshindrende på lav vannføring, men potensielt passerbar på høy vannføring. Elfiske bør gjennomføres for sikrere vurdering.

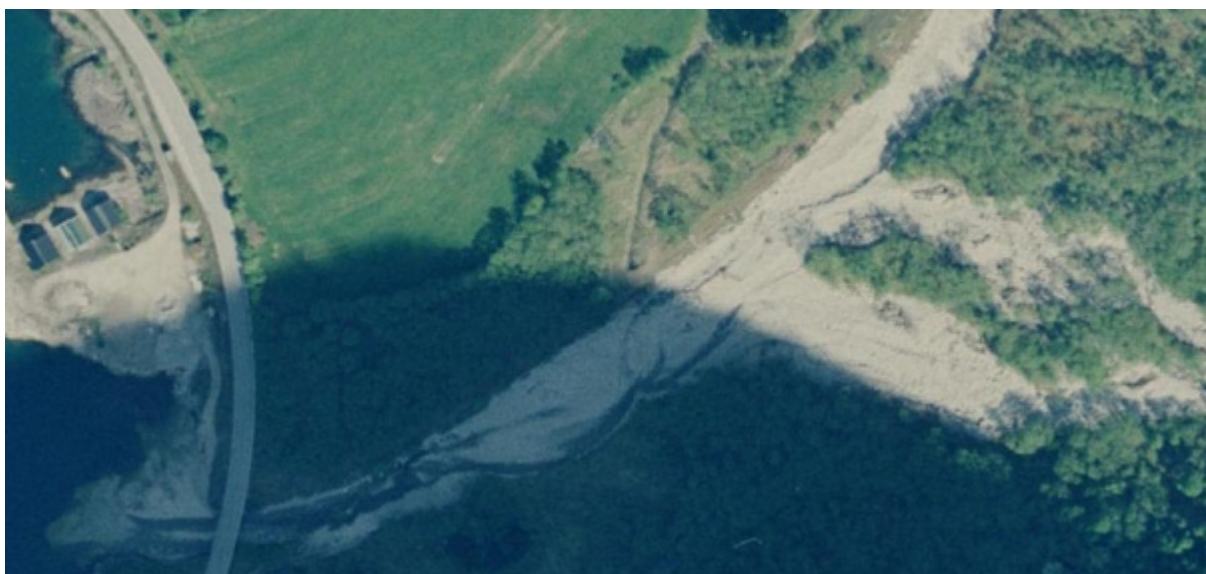
Figur 11. Flyfoto over ei elv som en gang het Dalelvi.

Tiltak: Vassdraget må inn i vannområdets tiltaksplaner, der minstevannføring må slippes for å oppnå GØP mht fiskesamfunn.

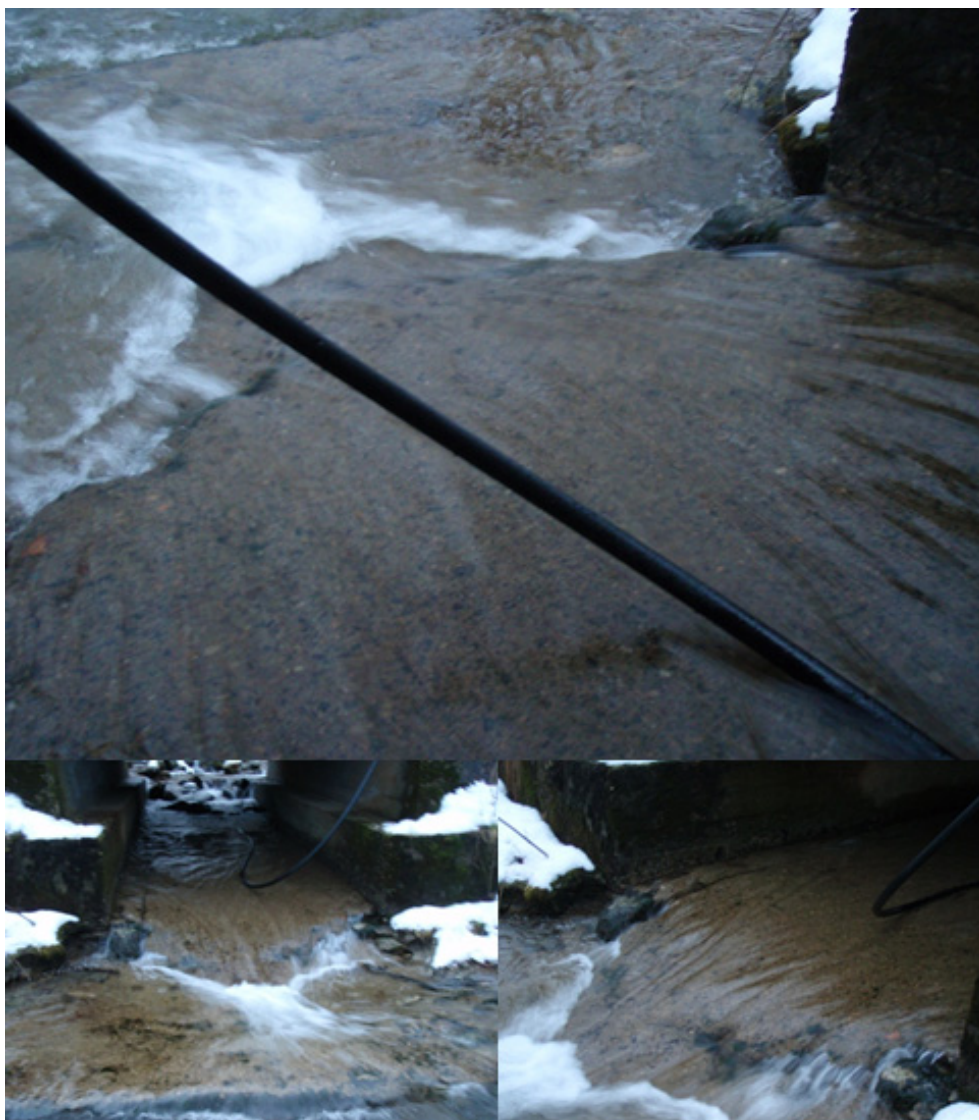
Figur 12. Betongbelagt bunn i kulvert

Tiltak: Kulverten må i utgangspunktet utbedres ved at betongbunnen fjernes, og naturlig bekkebunn reetableres.. Historikksjekk og vurdering av lengde på anadrom strekning oppstrøms anbefales i forkant.

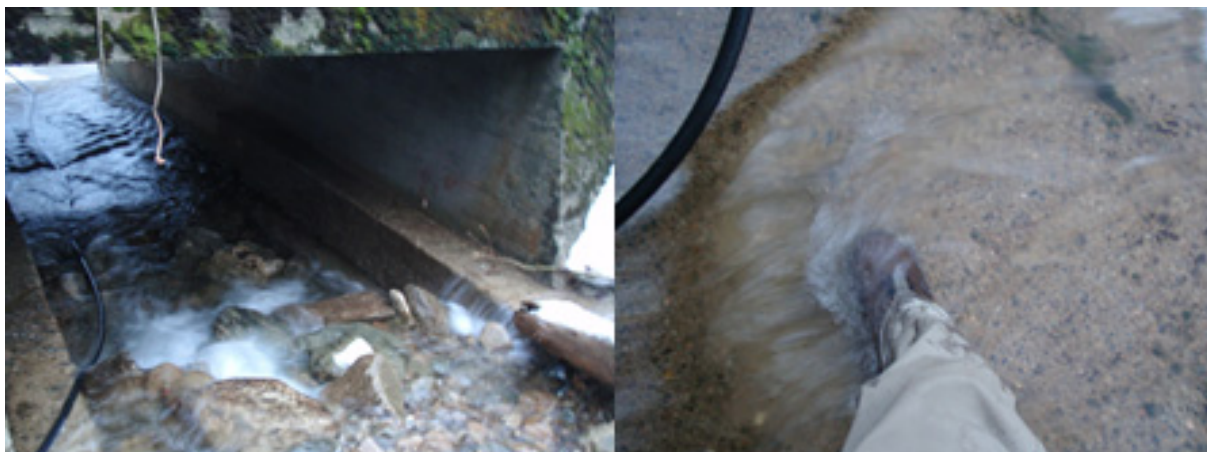
Figur 13. Problematisk passering for fisk.

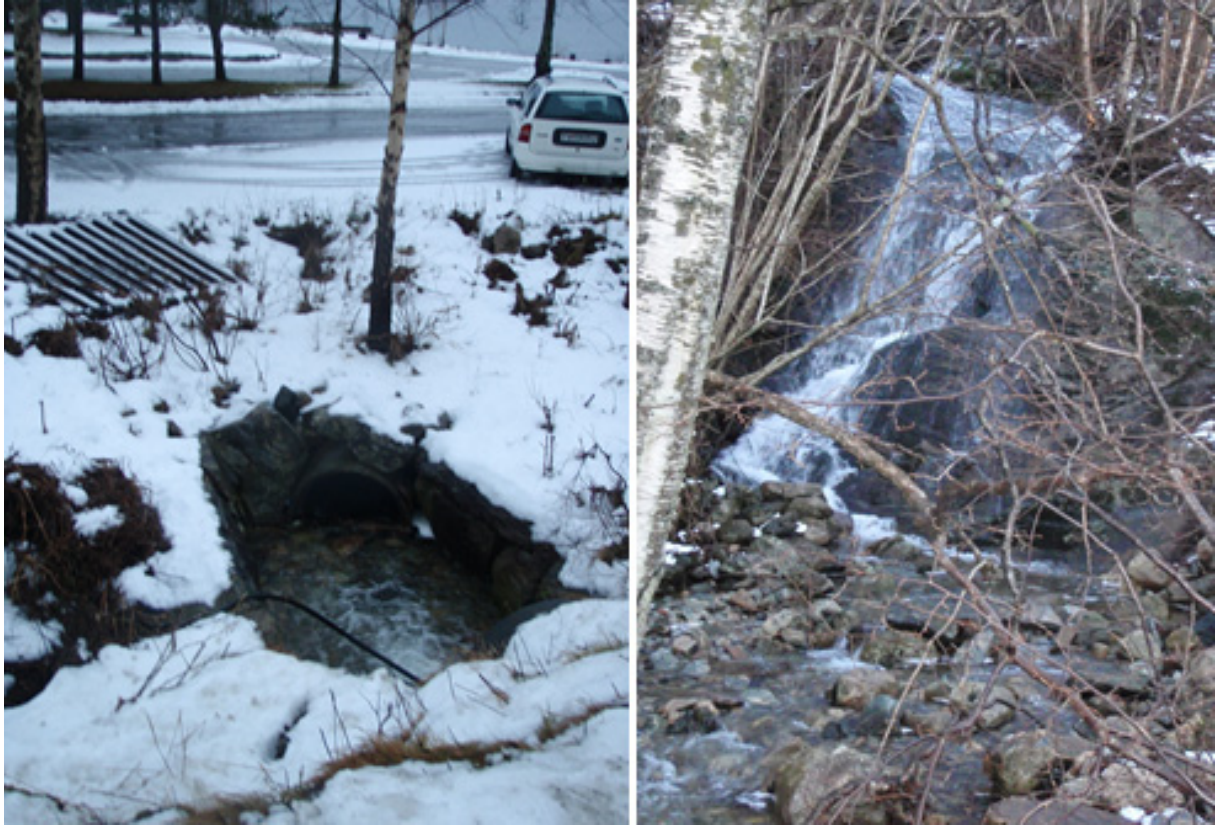
Figur 15. Dagens produktive strekning er lagt i bakken (t.v.), og opprinnelig anadrom strekning ender i foss oppstrøms veien (t.h.).

Tiltak: Komplisert problematikk i forbindelse med vei og parkeringsplass. Kort anadrom strekning oppstrøms problemområde. Trolig må bekken gjenåpnes og restaureres fullstendig i dagens lukke strekninger for å kunne ha livsvilkår for sjøørret. Videre vurderinger rundt dette må gjøres.

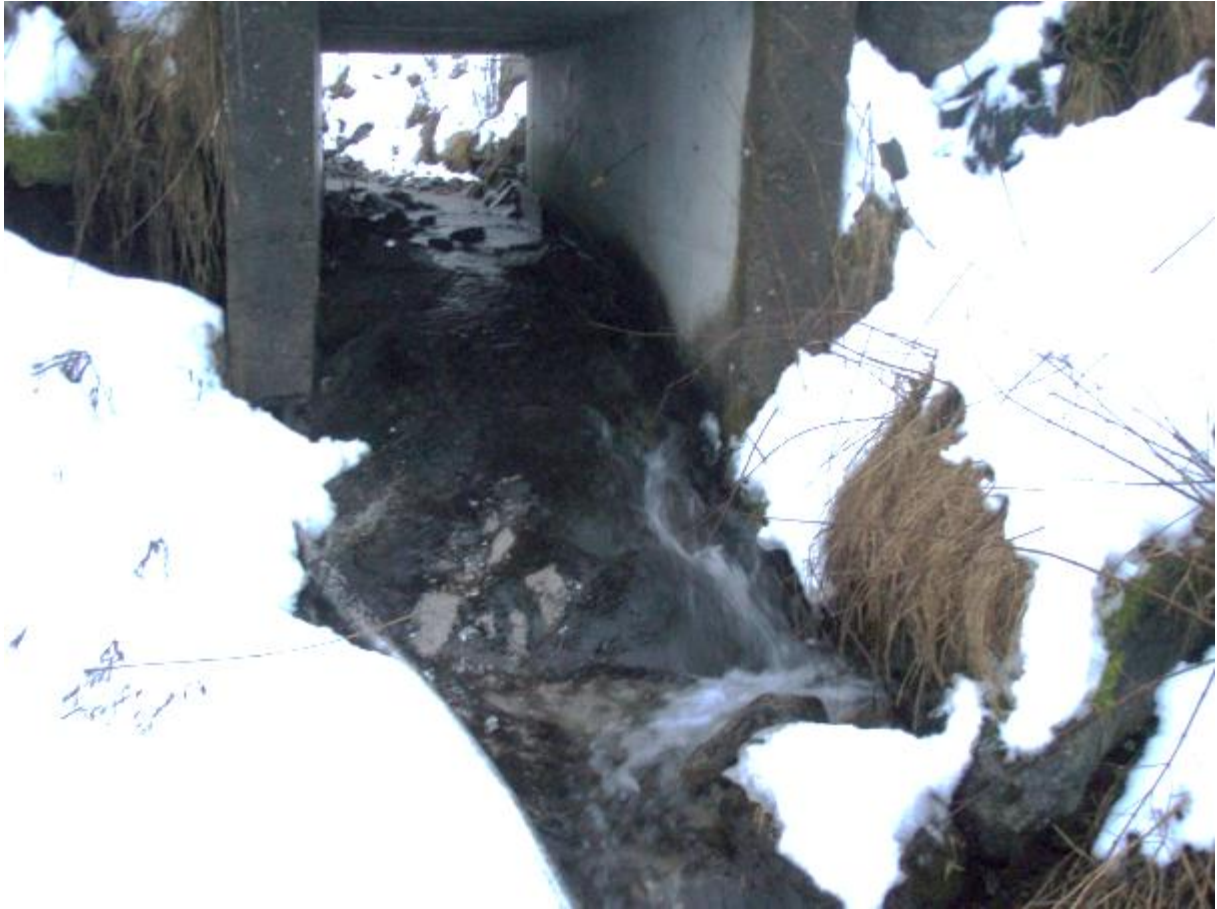
Figur 18. Kulvert under privat/kommunal vei har ført mer av bekken over glatt berg, noe som utgjør et hinder for oppvandrende gytefisk.

Tiltak: Kulvert under RV 55 er hinder, men anadrom strekning oppstrøms er kort. Trolig liten kost/nytte å utbedre. Kommunal vei bør utbedres for å sikre tilgang for fisk på strekningen opp mot RV 55. Elfiske bør foretas for å gjøre en sikker vurdering av dagens oppgangsmuligheter.

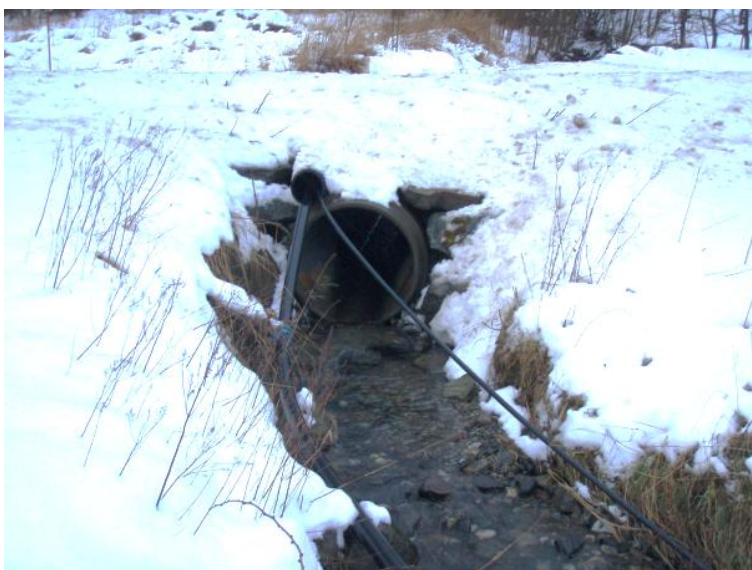
Figur 19. Kulvert under Rv 55.

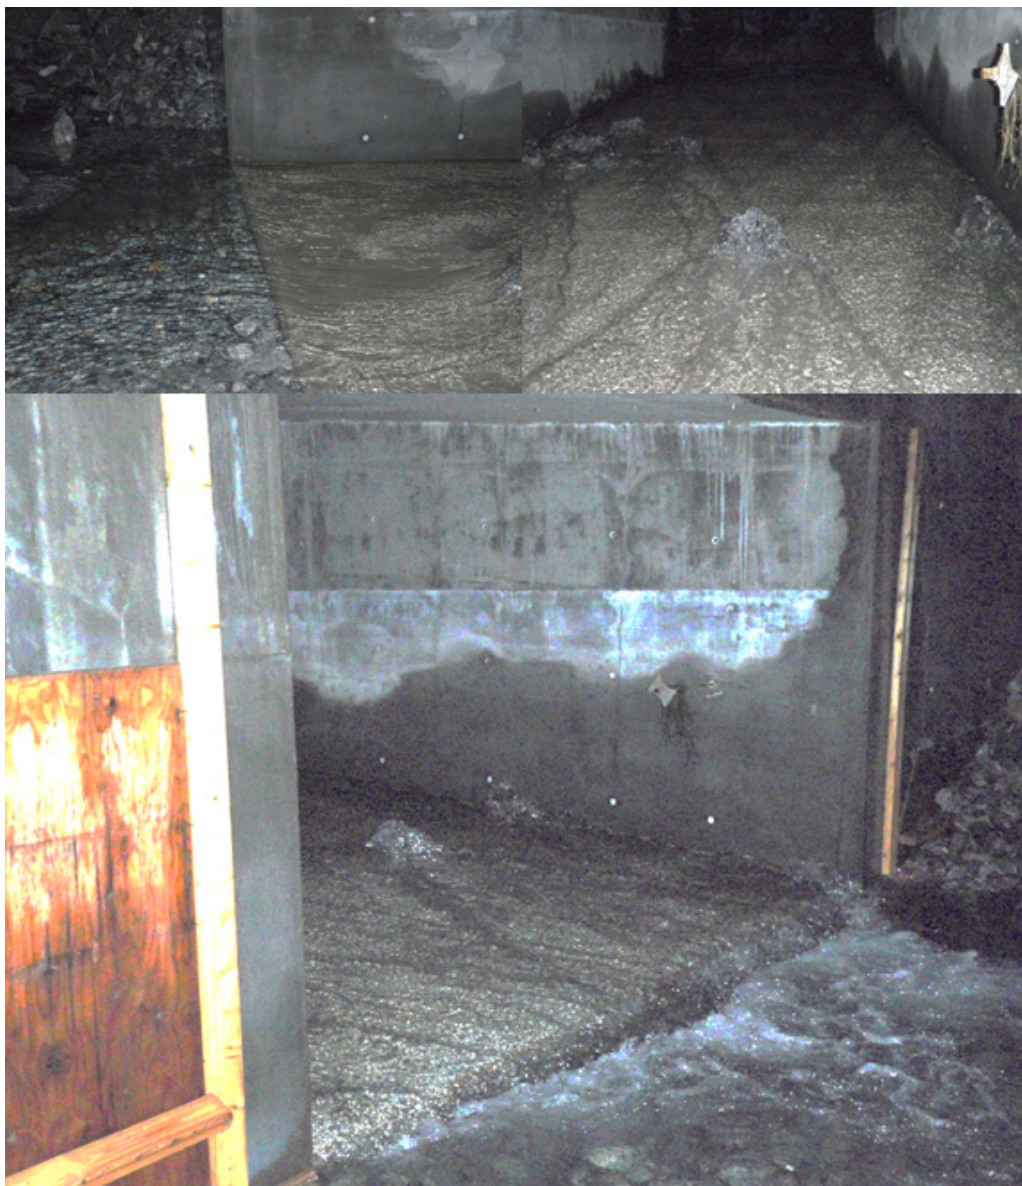
Figur 20. Nyanlagt kryssning under E 39 i Vollelva ved lavvann.

Tiltak: Vassdraget må overvåkes med elfiske av yngel/ungfiskbestanden. Dette for å sikre at kryssningen ikke får konsekvens for tilgang av anadrom gytefisk som følge av det innsnevrede vandringsvinduet, med en redusert fiskeproduksjon som konsekvens.

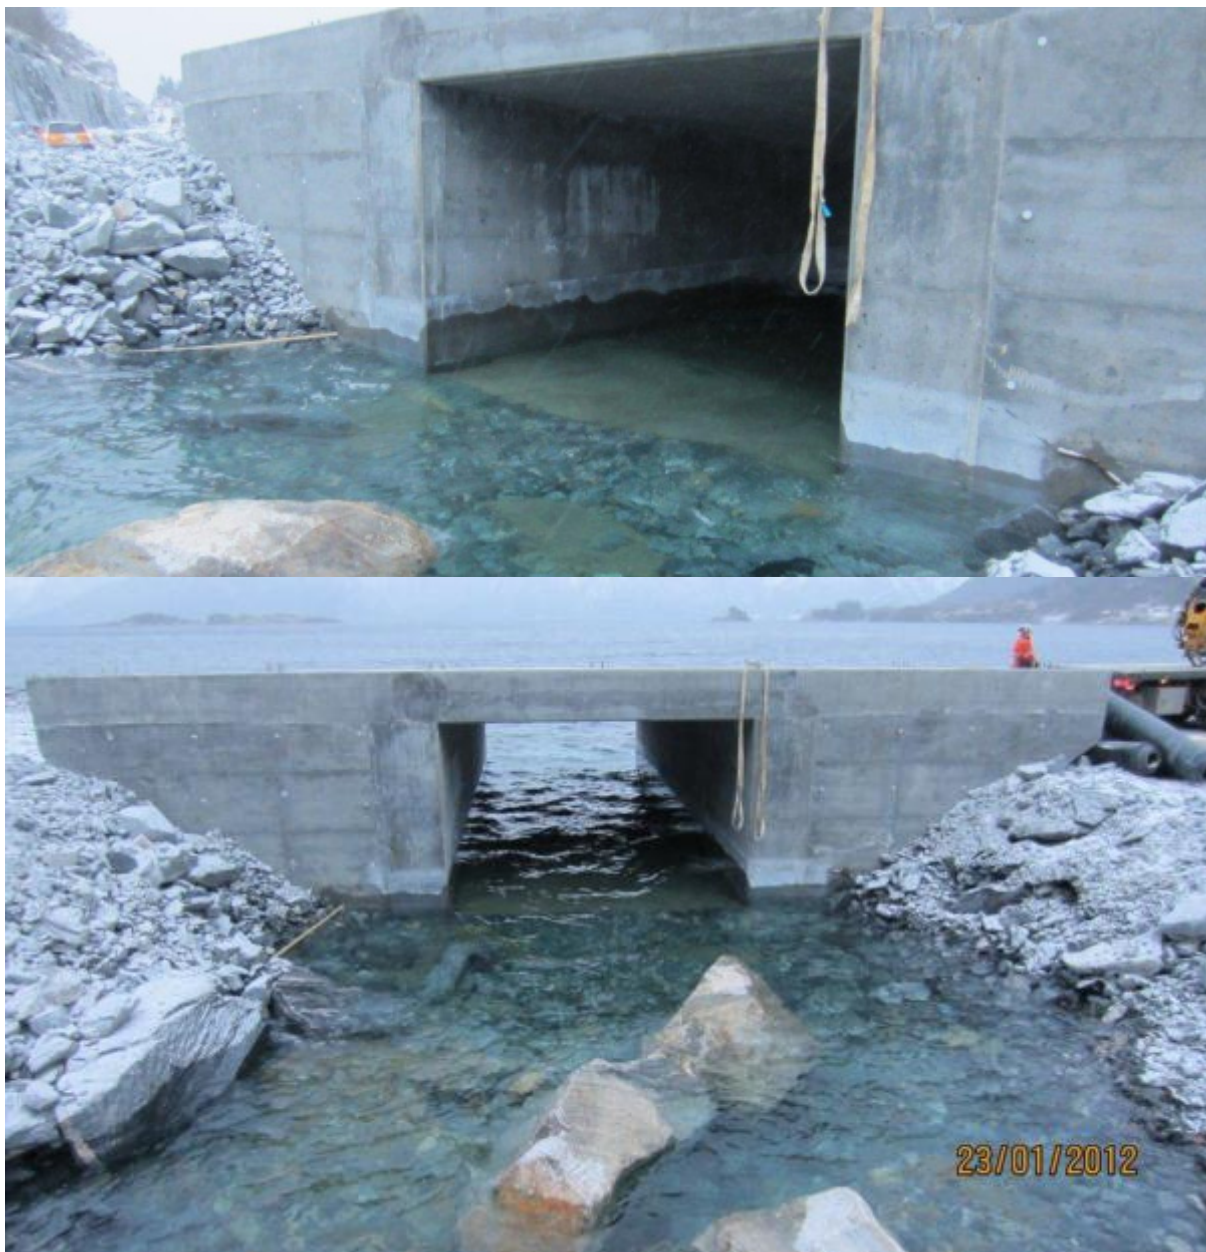
Figur 21. Nyanlagt krysning under E 39 i Vollelva ved flo (foto SVV).

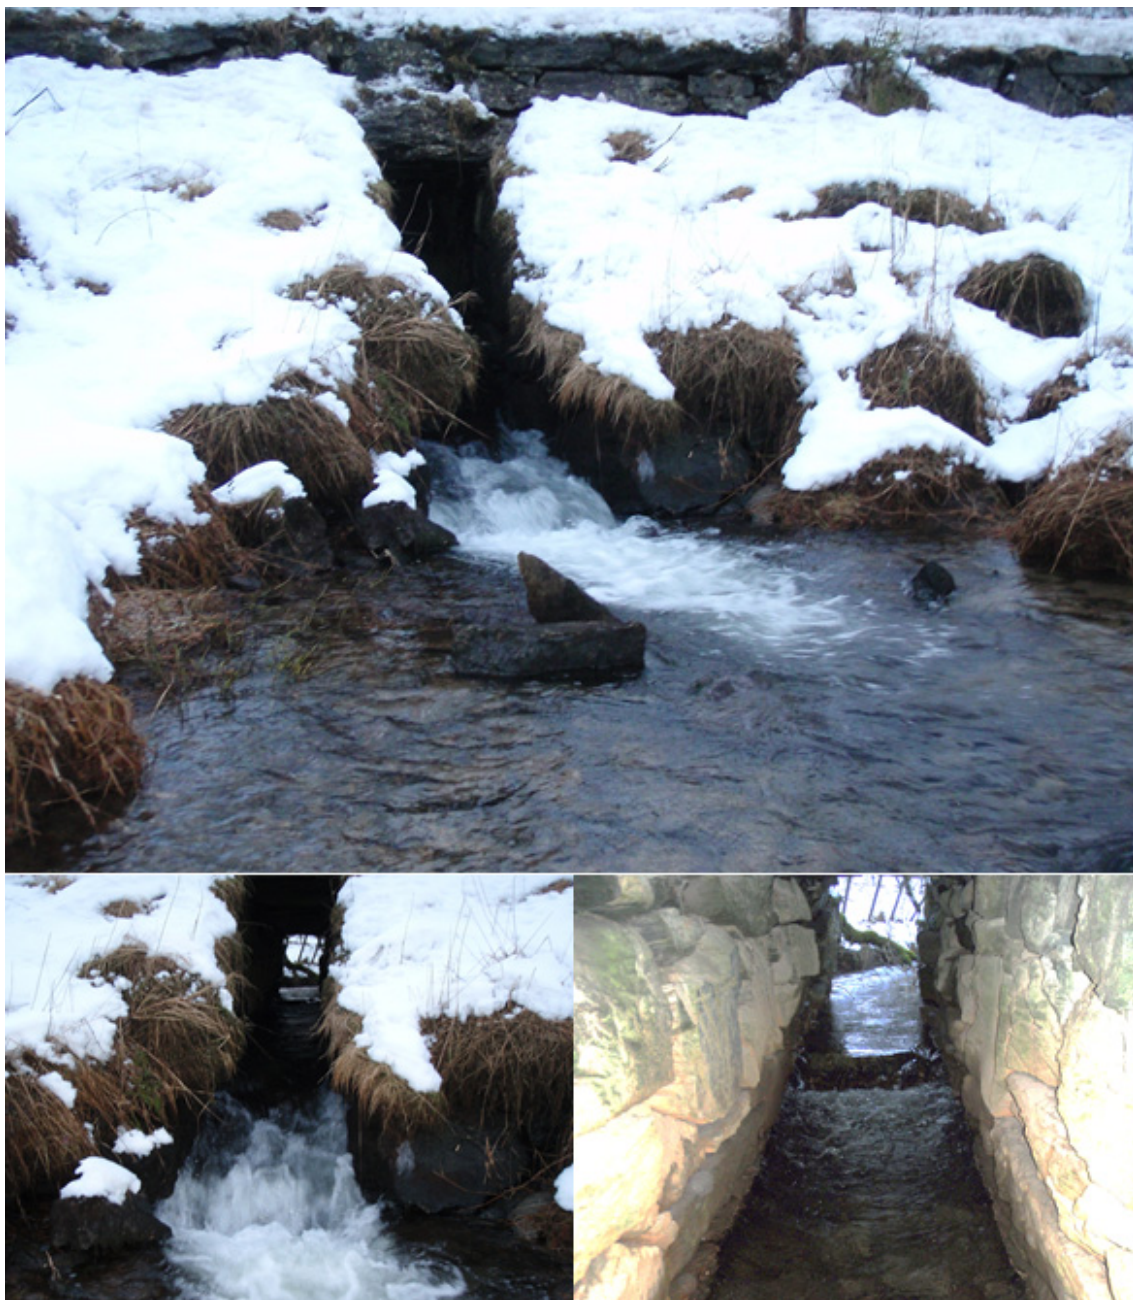
Figur 22. Kulvert under 610.

Tiltak: Fjerne flatsteiner ved utløp av kulvert samt anlegge dypere kulp nedstrøms kulverten. Utsjekking med elfiske og bedre erfaringsgrunnlag anbefales.

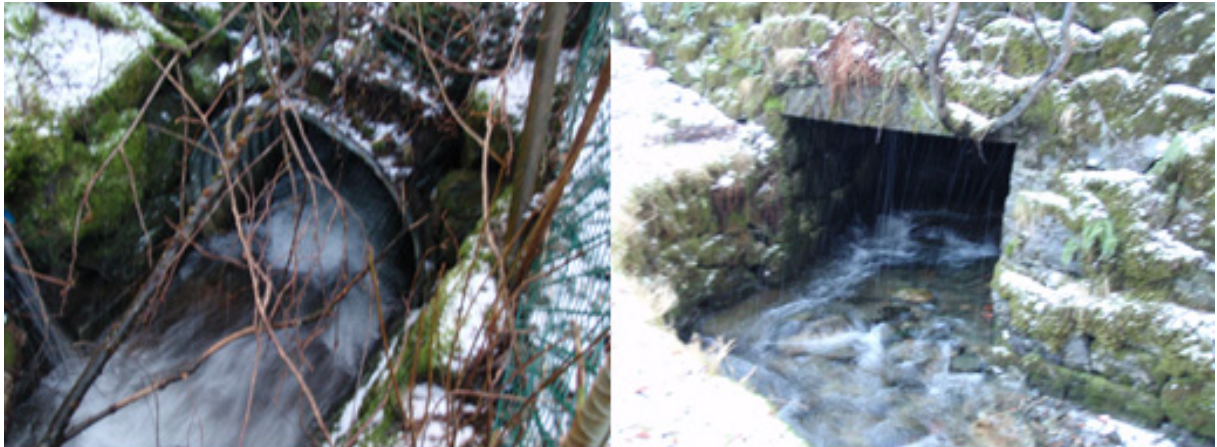
Figur 25. Innløp (venstre) og utløp (høyre) av kulvert under vei 55.

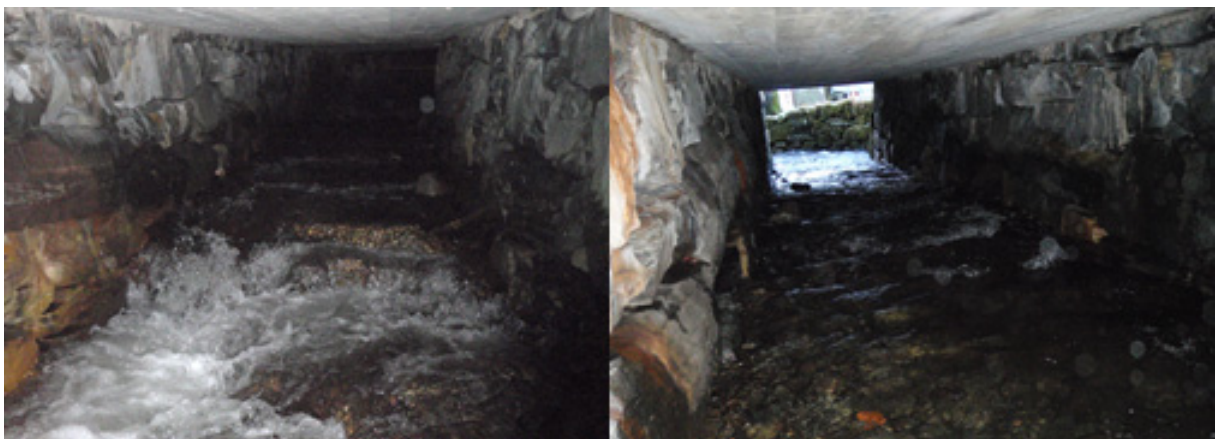
Figur 26. Under veien i kulvert under vei 55.

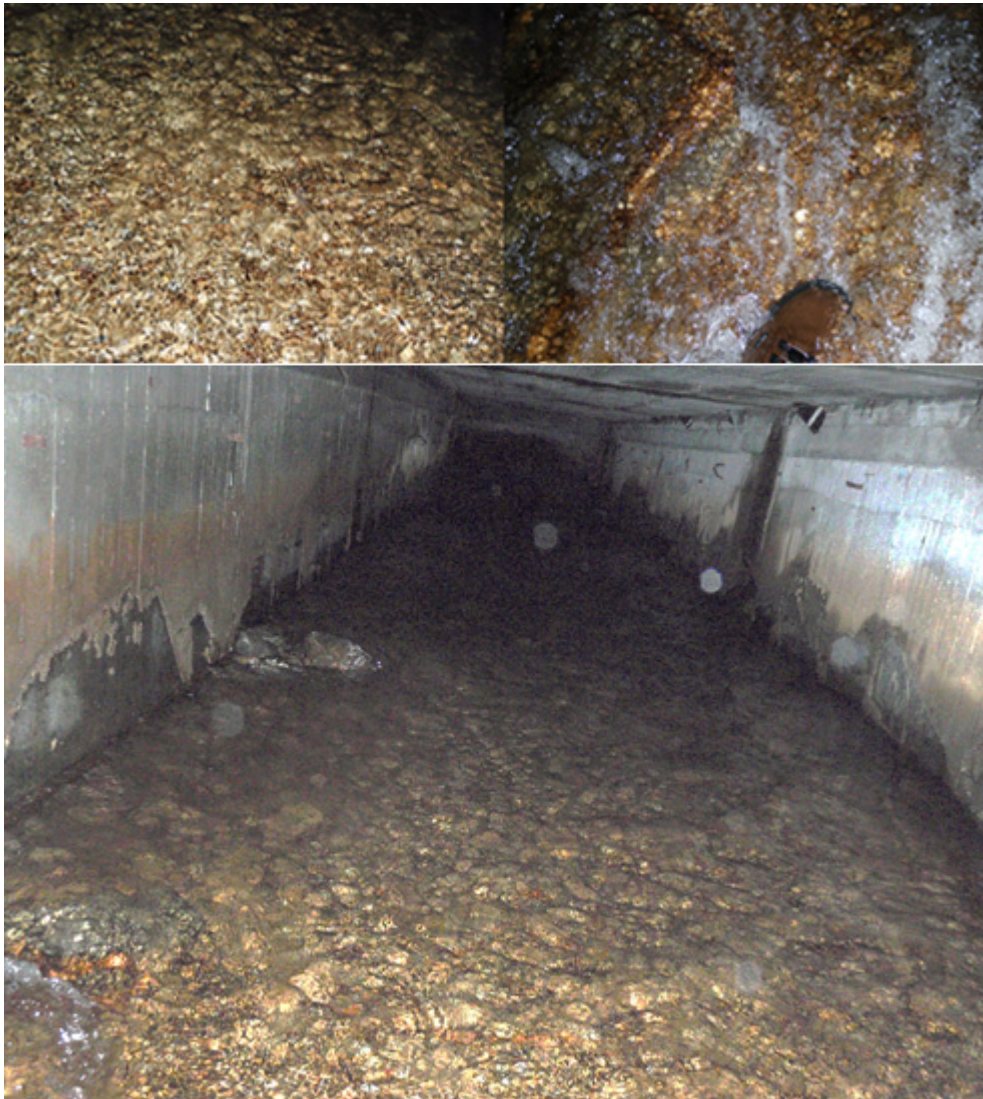
Figur 27. Overgang til murt betongbunn om lag 30 meter inne i kulverten.

Tiltak: Vassdraget Nitterelva og sidebekken har omfattende problematikk i forhold til kontinuitet og tap av areal for laksefisk, og det er vanskelig å komme med konkrete forslag til tiltak som ikke medfører betydelige økonomiske kostnader. En grundigere evaluering i lys av denne undersøkelsen må gjøres.

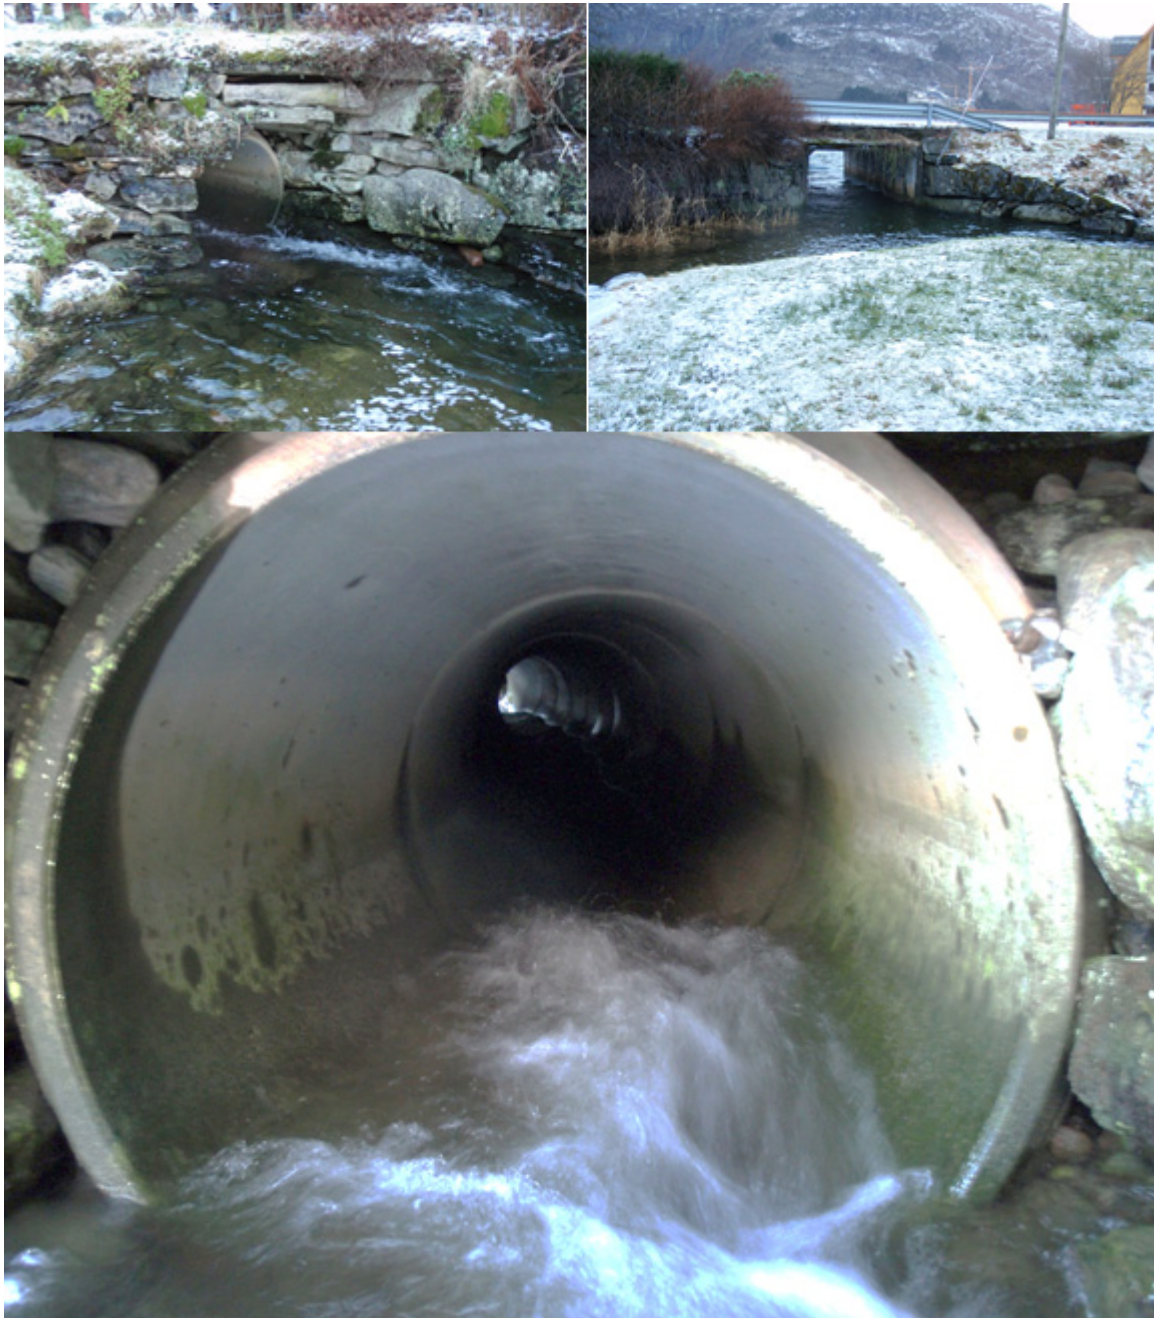
Figur 28. Nedre kulvert under boligområde (nederst og øverst t.h.) rett før munningsområde til Nitterelva (øverst til venstre).

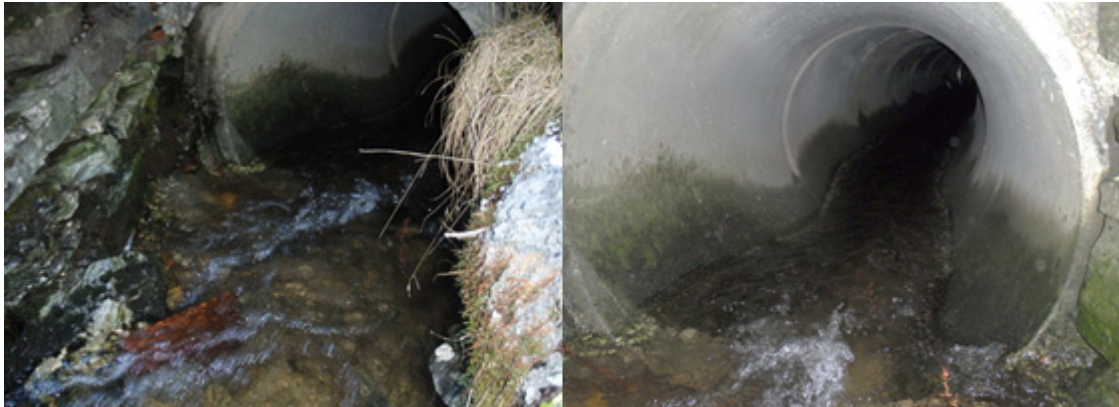
Figur 29. Innløp til kulvert under boligområde.

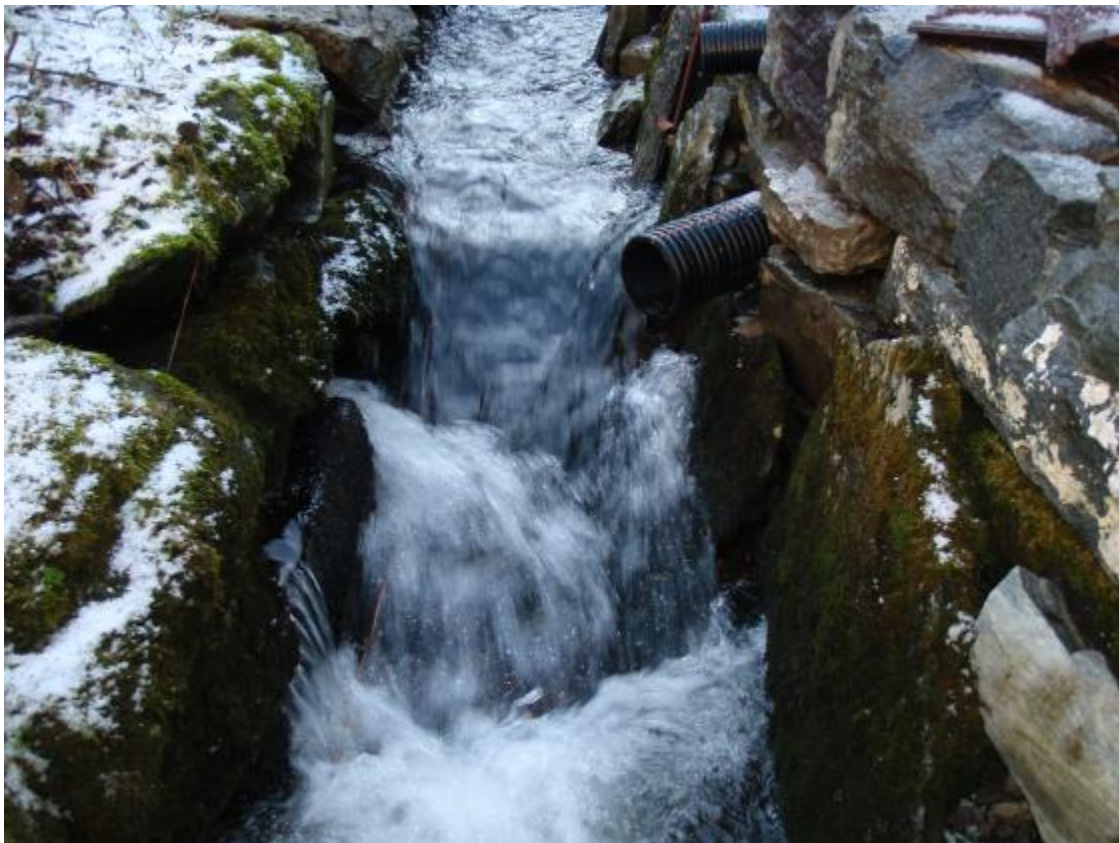
Figur 30. Vanskelige passeringsområder for laksefisk som følge av sterk kanalisering.

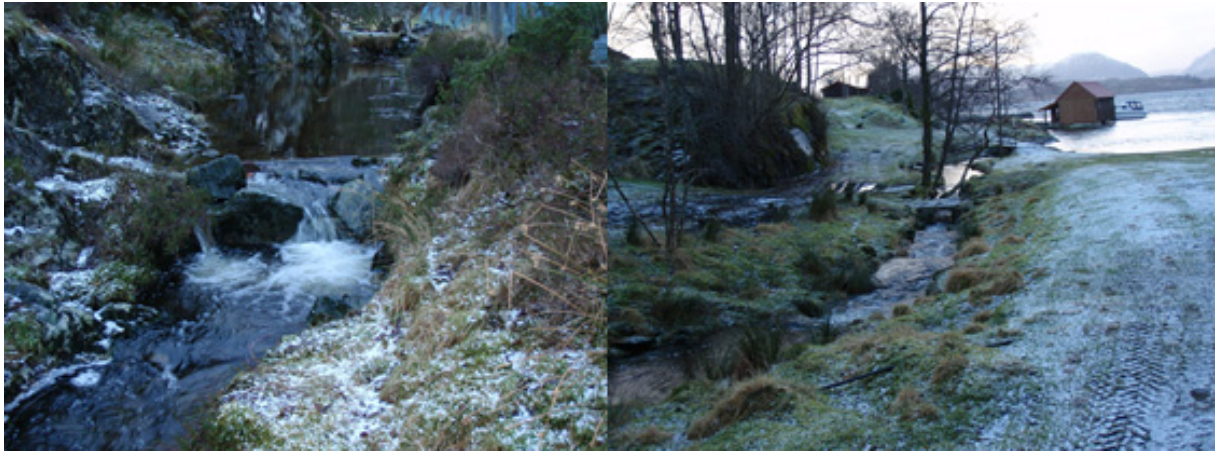
Figur 32. Strekninger mot munning til fjorden i Snekkevågselva.

Tiltak: Aktuelle tiltak kan være å anlegge av kulp under veien mellom overgang fra betongrør og steinkulvert, samt forbedring av innløpet til kulverten /fjerning av stein i forkant. Det er imidlertid sannsynlig at kulverten må legges om fullstendig for at fisk skal kunne passere. Grundigere vurderinger må foretas. Det er trolig lengre bekkestrekninger med antatt gode produksjonsforhold for sjørret oppstrøms problemområde i tilknytning til veien.

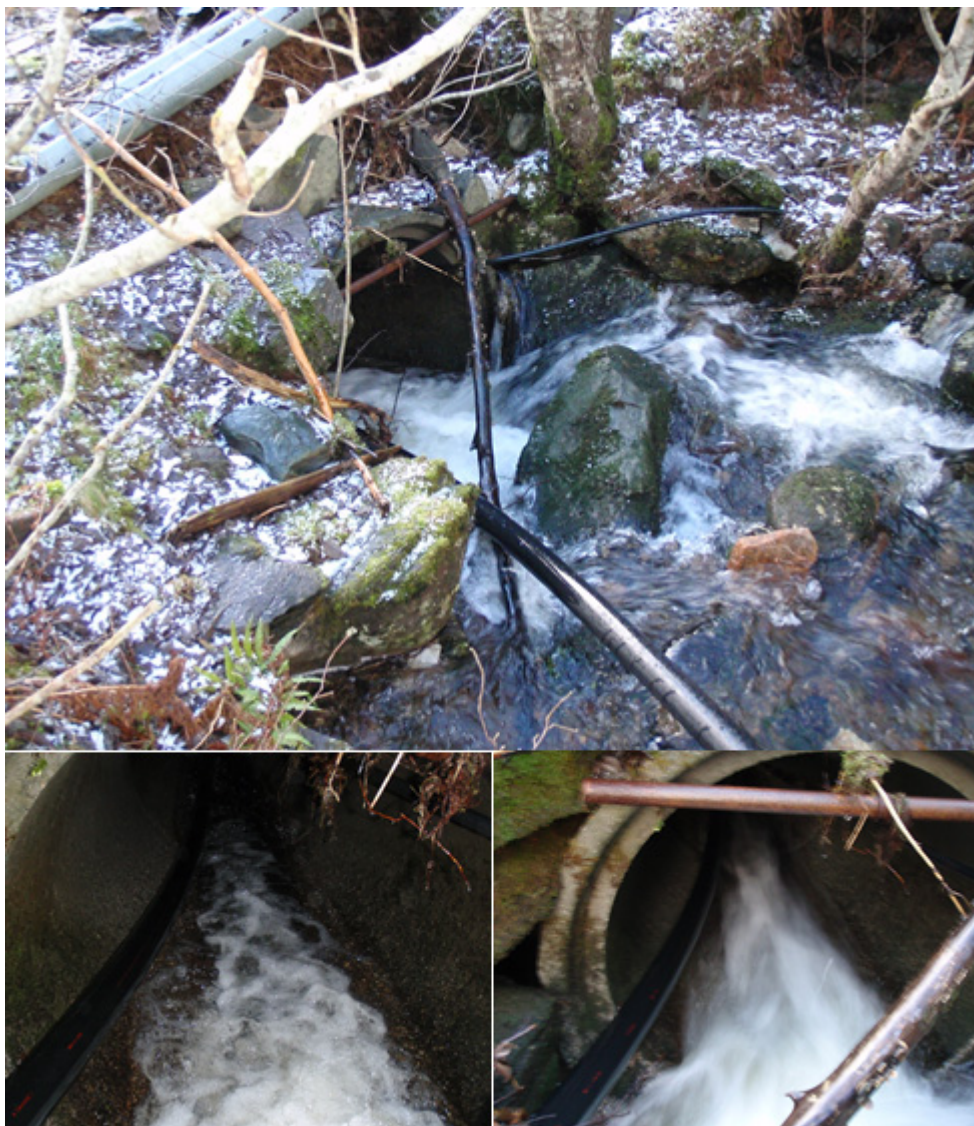
Figur 34. Inngang til kulvert under 65.

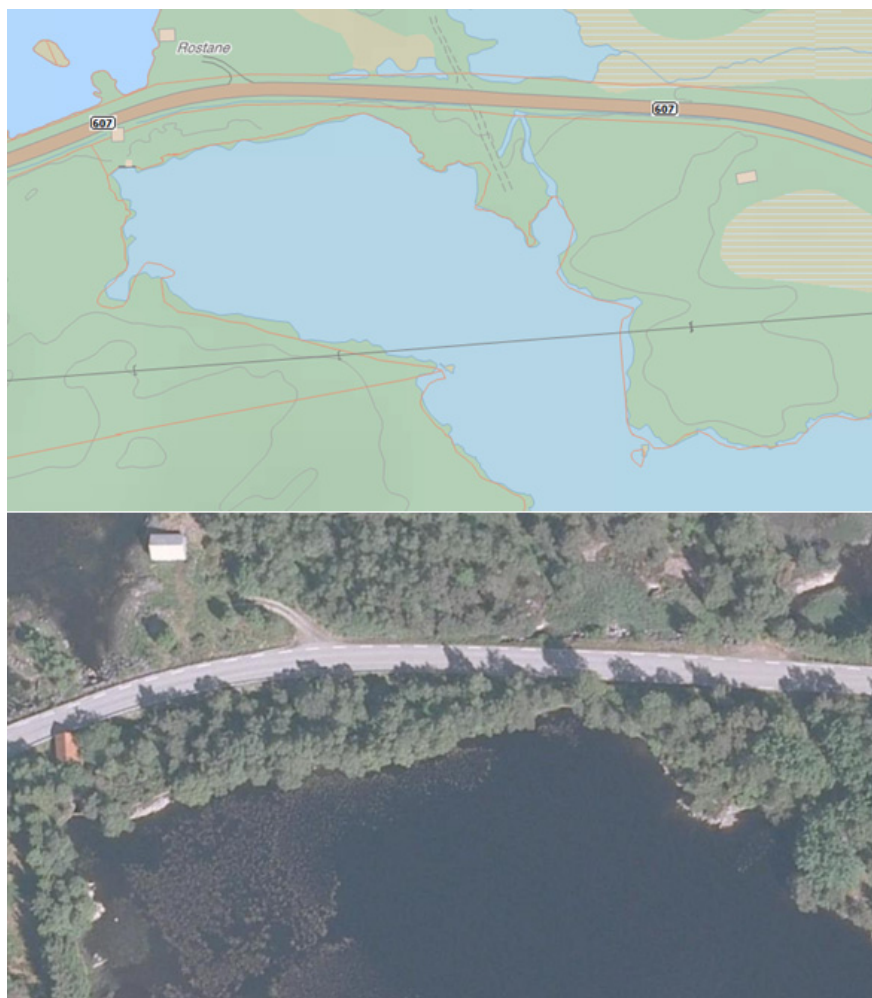
Saurdalsvatnet er forbundet med sjøen via en bekk som krysser Fv 607. Ved befaring var det ikke mulig å fastslå om anadrom fisk har hatt tilgang til Saurdalsvatnet og ovenforliggende tilsigsbekker opprinnelig, men basert på at vatnet ligger på snau 6,9 moh. er dette sannsynlig. Dagens veistrekning er anlagt på ei eldre fylling som gjør vurderinger opp mot naturtilstand vanskelig. Området er til dels svært omkalfatret av dette i forhold til en antatt naturtilstand. Det kunne se ut som bekken nå er ført over fjell/berg, slik at anadrom laksefisk ikke kan nå ovenforliggende vannsystemer. Grundigere befaring ble ikke gjort, og fotodokumentasjon foreligger ikke. Dette vassdraget og veikrysningen/fyllinga må vies mer fokus og undersøkes nærmere, og eventuell tilgjengelig historikk eller informasjon om anadrome fiskebestander må innhentes. Dersom anadrom laksefisk ikke har tilgang i dag, men har hatt det opprinnelig, er betydelige anadrome arealer tapt. Tiltak må i så fall iverksettes iht. vannforskriften.

Figur 35. Kartutsnitt og flyfoto fra interesseområdet ved Fv 607 i Saurdalsvatnet.

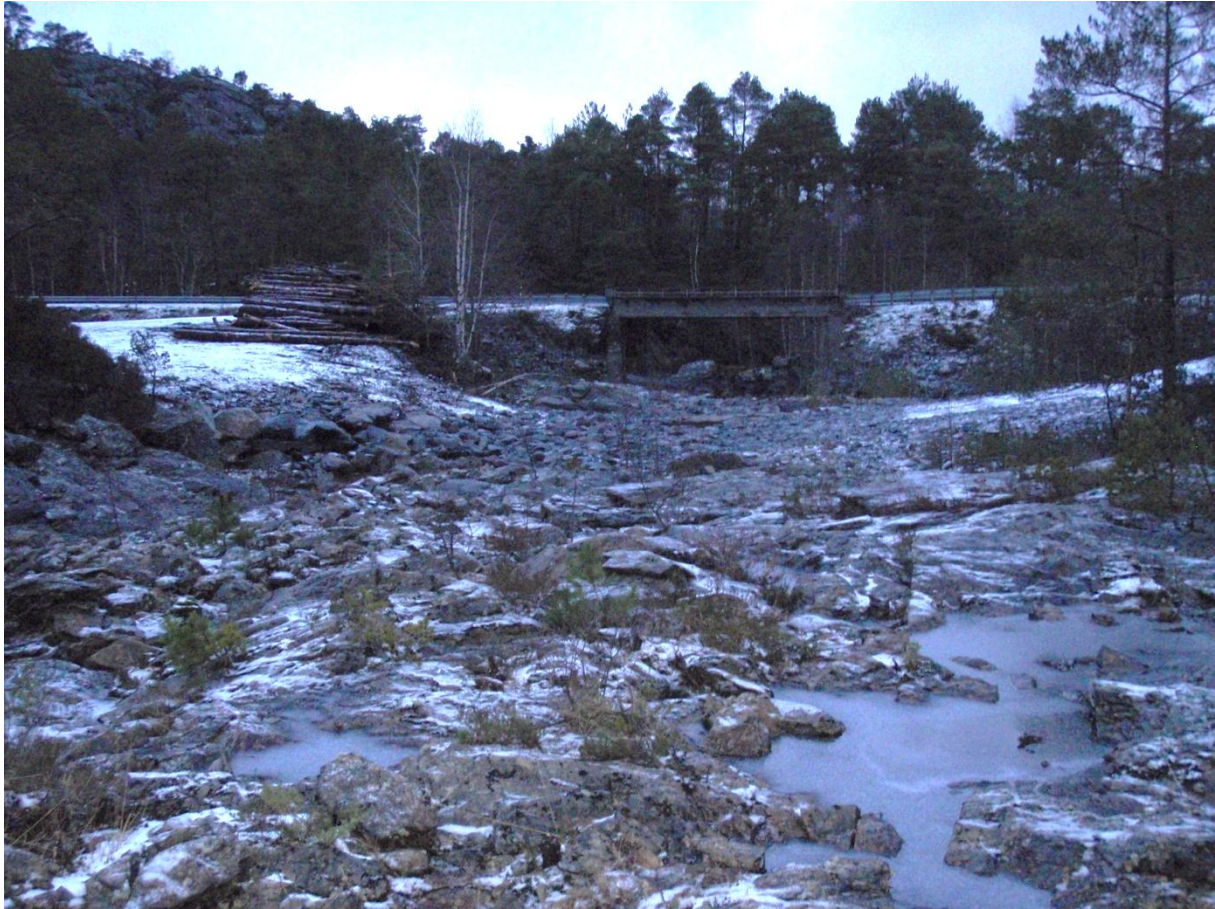
Uproblematisk krysning med bru, men tørrlagt elveløp som følge av mangel på minstevannføring.

Figur 38. Tørr elveseng i det som skal være Skorveelva.

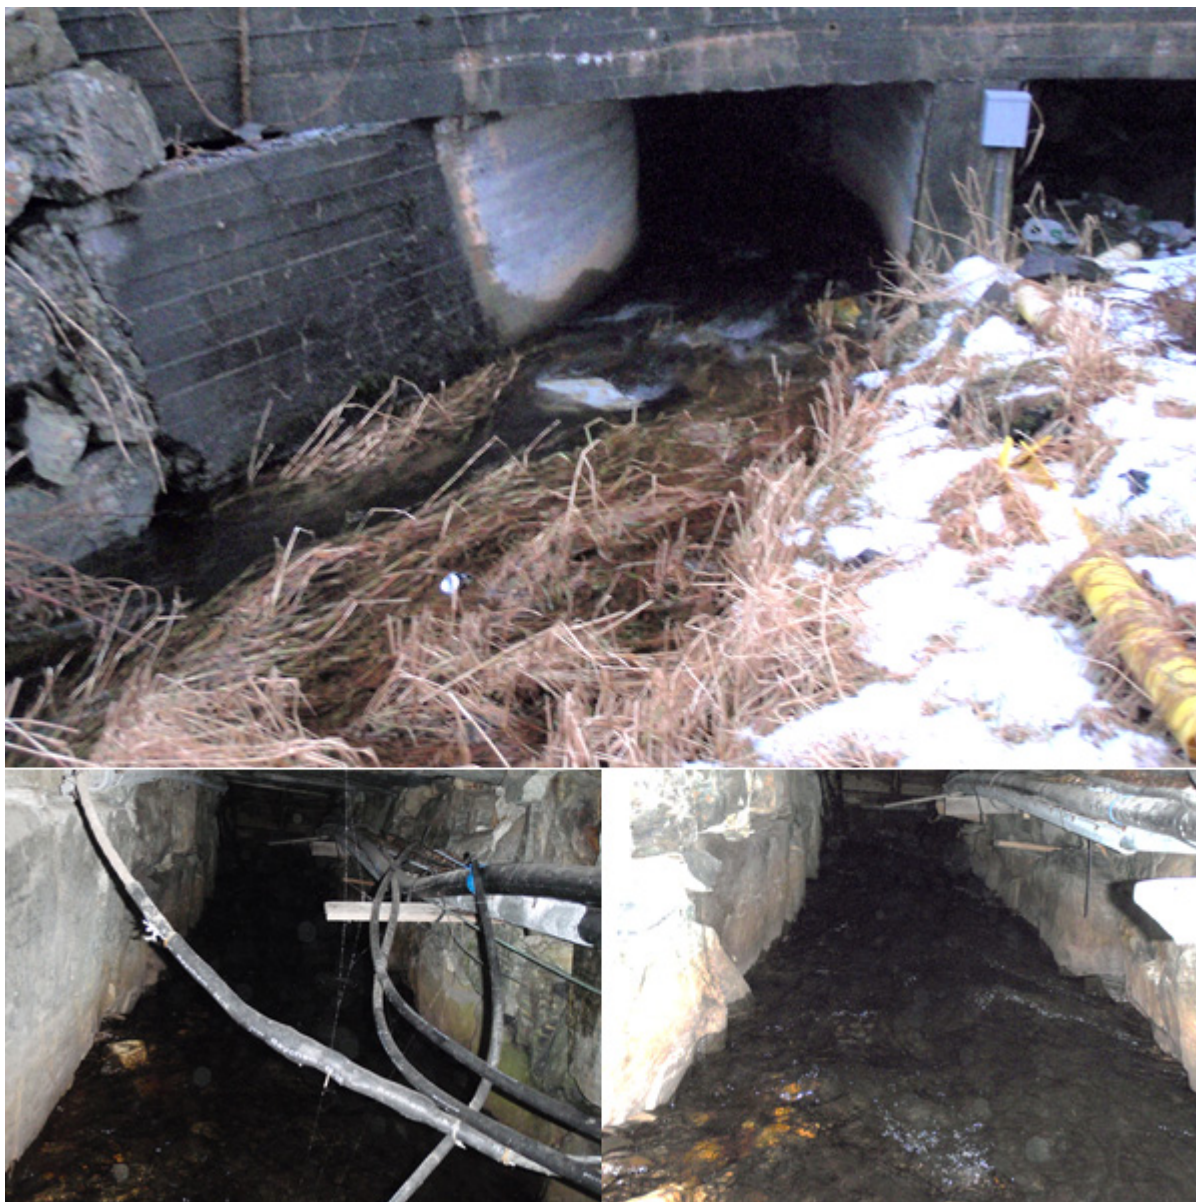
Figur 39. Inngang (øverst) og innside av kulvert (nederst) under 548.

Tiltak: Det må etableres kunnskap om hvilke inngrep som er gjort i bekkeavsnittet nedstrøms 548, og om dette har hatt konsekvenser for en eventuell opprinnelig anadrom laksefiskbestand i vassdraget. Dersom dette er tilfelle, må frie vandringsveier gjenetableres ved å flytte bekkeløpet, og endre betongkonstruksjonen som kan hindre videre oppgang ved utløpet av kulverten.
