Vandringsmuligheter for laksefisk ved vegkullverter, og potensial for vegforurensning av innsjøer i Sogn og Fjordane 2012

Tittel Vandringsmuligheter for laksefisk ved vegkulverter, og potensial for vegforurensning av innsjøer i Sogn og Fjordane 2012	Løpenr. (for bestilling) 6335-2012	Dato 23.3.2012
	Prosjektnr. Undernr. 11468	Sider Pris 72
Forfatter(e) Morten Bergan og Torleif Bækken	Fagområde Vannressursforvaltning	Distribusjon
	Geografisk område Sogn og Fjordane	Trykket NIVA

Oppdragsgiver(e) Statens vegvesen, Region vest	Oppdragsreferanse Eli Mundhjeld
---	------------------------------------

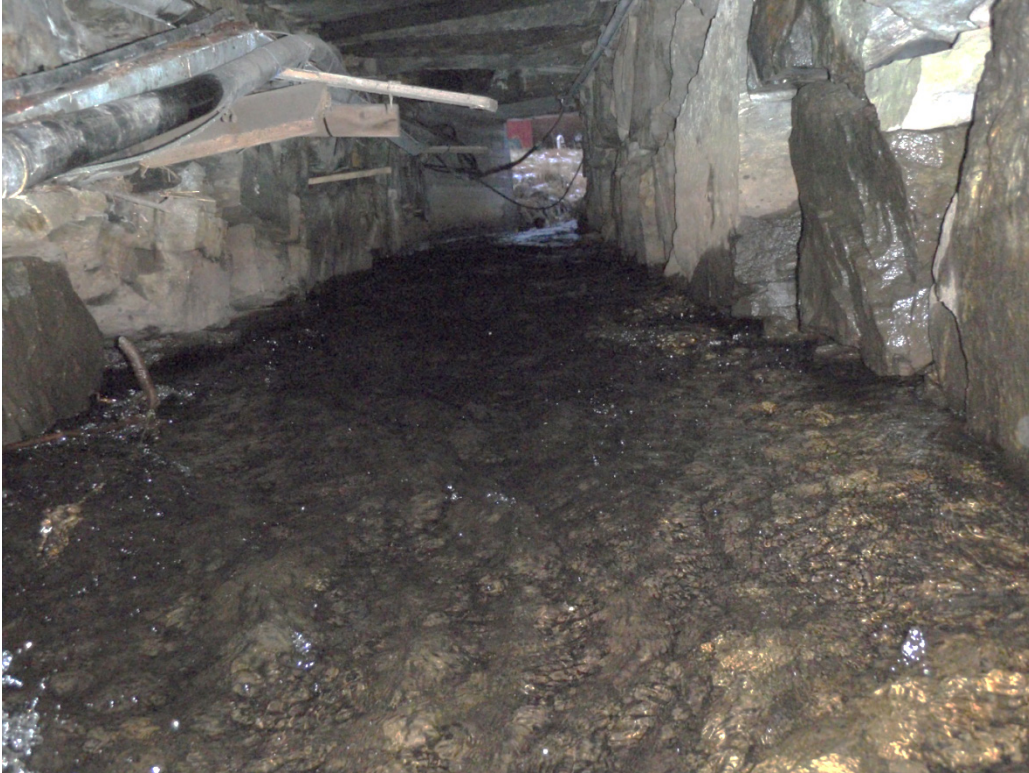
Figur 40. Foto opp mot innløp i krysning under 548.

Tiltak: Det må etableres kunnskap om hvilke inngrep som er gjort i bekkeavsnittet nedstrøms 548, og om dette har hatt konsekvenser for en eventuell opprinnelig anadrom laksefiskbestand i vassdraget. Dersom dette er tilfelle, må frie vandringsveier gjenetableres ved å flytte bekkeløpet, og endre betongkonstruksjonen som kan hindre videre oppgang ved utløpet av kulverten.

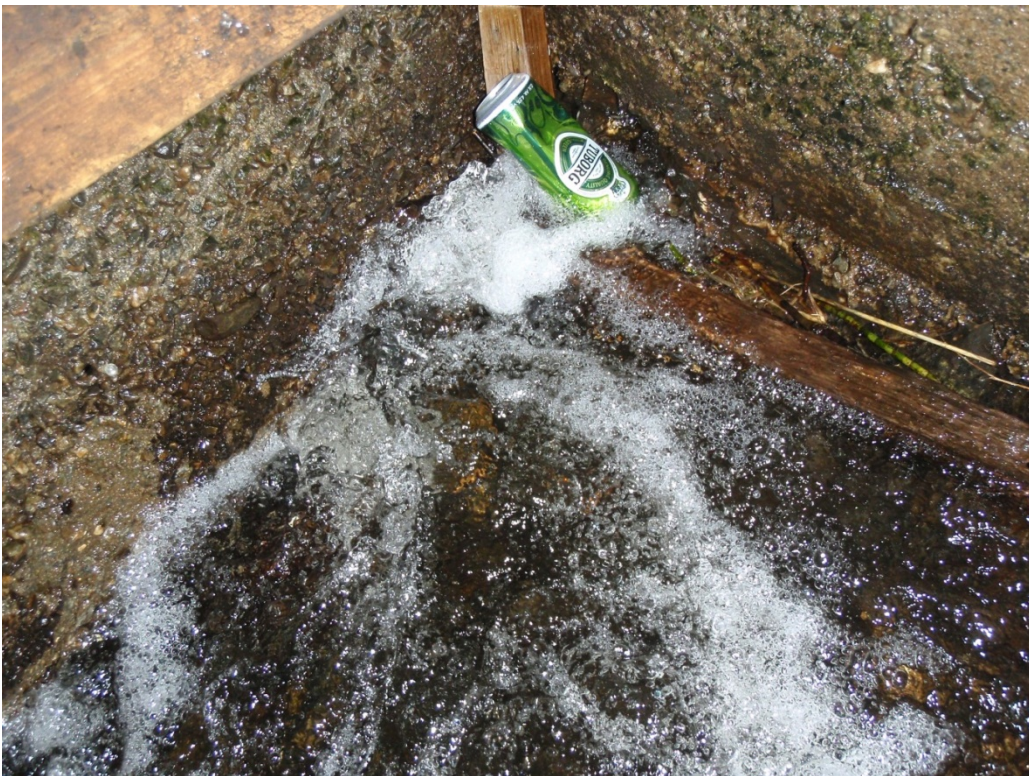
Figur 41. Betongkonstruksjon med for smal, tiltettet åpning, som vann skal renne gjennom.

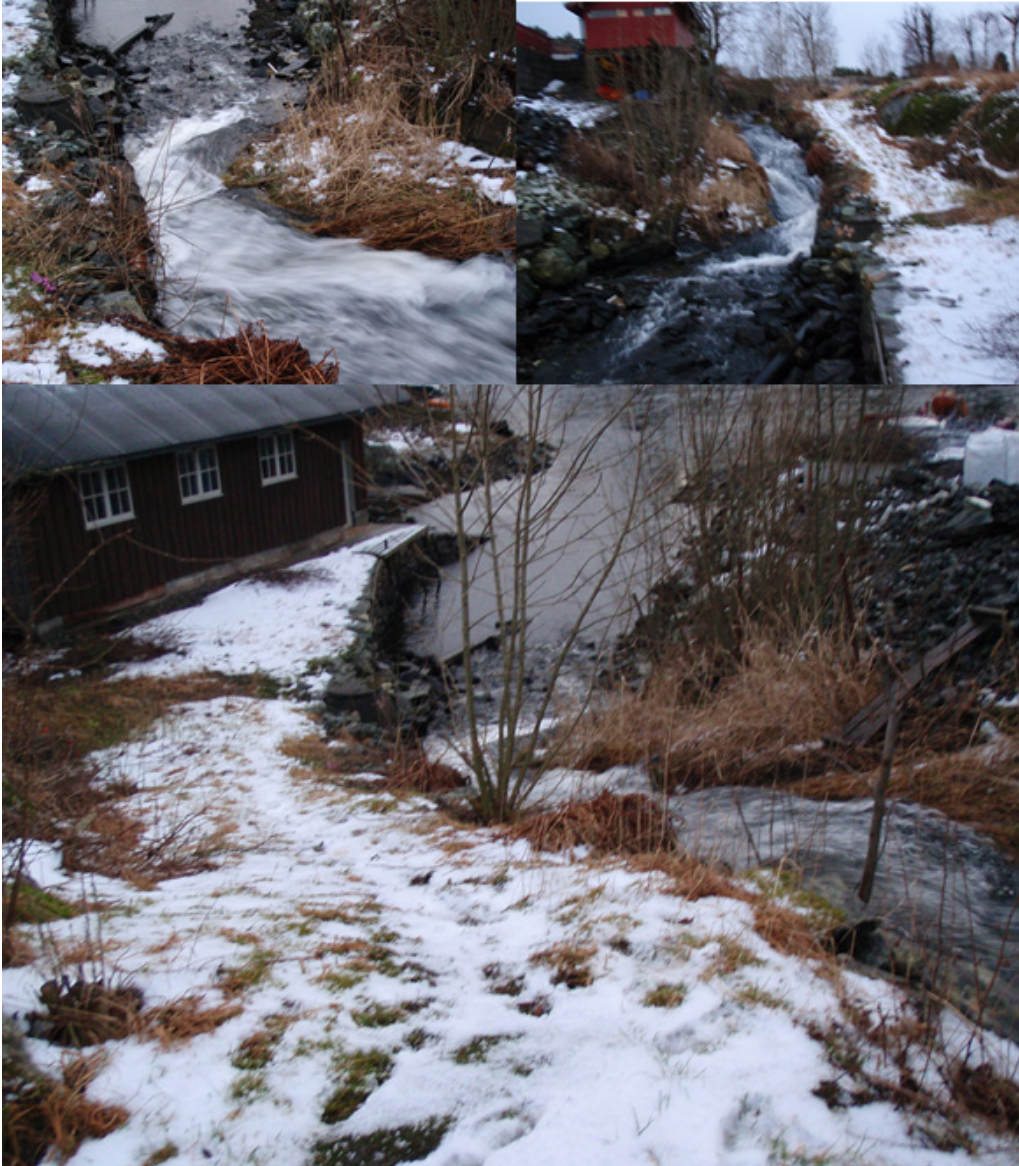
Figur 42. Dagens bekkeløp gir ikke vilkår for oppgang for anadrom laksefisk. Spørsmålet er om bekkeløpet er flyttet i forhold til naturtilstand, og at fisk opprinnelig kom seg forbi dette partiet.

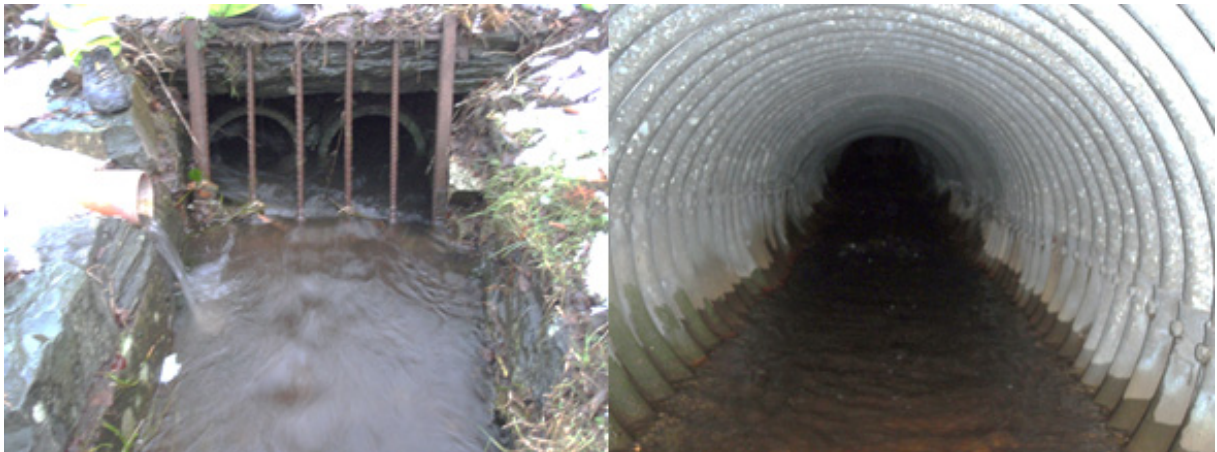
Figur 43. Kulvert under 545 i bekken mellom Litlevatn og Storevatn

Tiltak: Ingen tiltak tilrådes i forbindelse med 545 foreløpig. Større erfaringsgrunnlag for vassdraget må innhentes. NIVA er imidlertid kjent med at dagens kulvert ikke greier å ta unna vannmengdene ved mye nedbør og flom, slik at området erfarer hyppige oversvømmelser. Betongsklia ved utløpet av Litlevatn bør fjernes for gjenskape kontinuitet for laksefisk i Litlevatn, slik at denne bekkestrekningen kan benyttes til gyting /rekruttering.

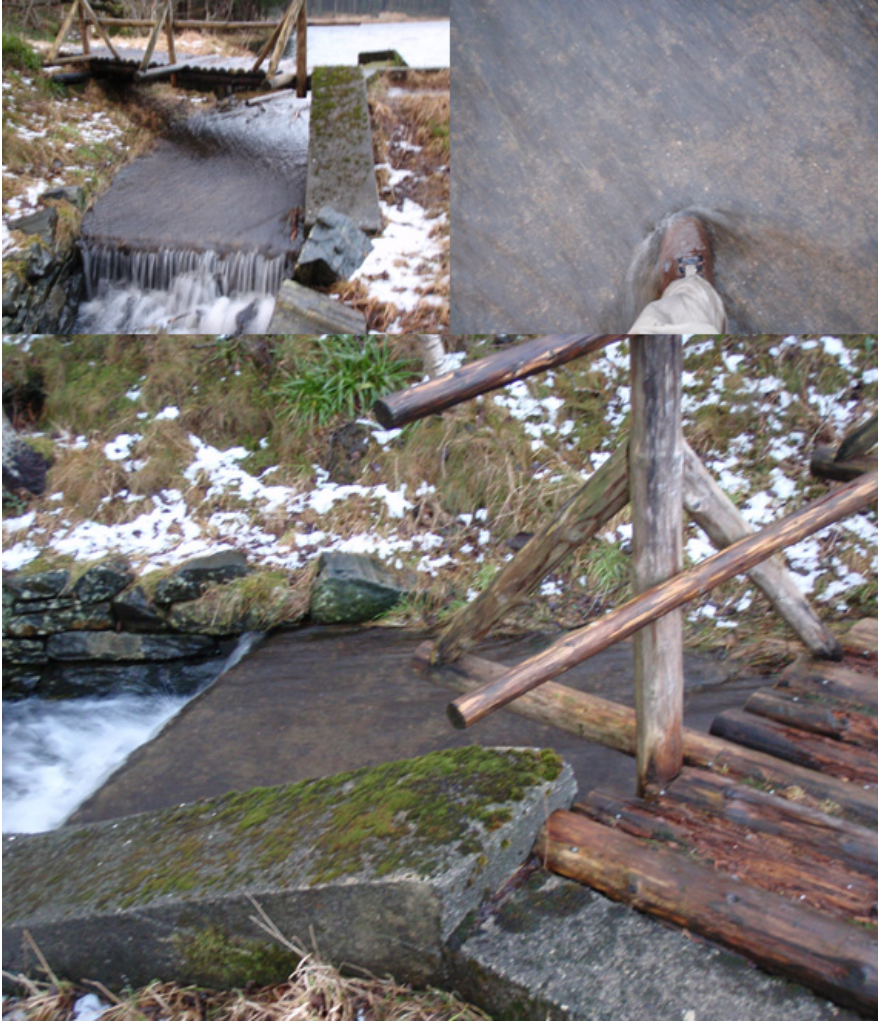
Figur 44. Betongkonstruksjon i utløpet fra Litlevatn.

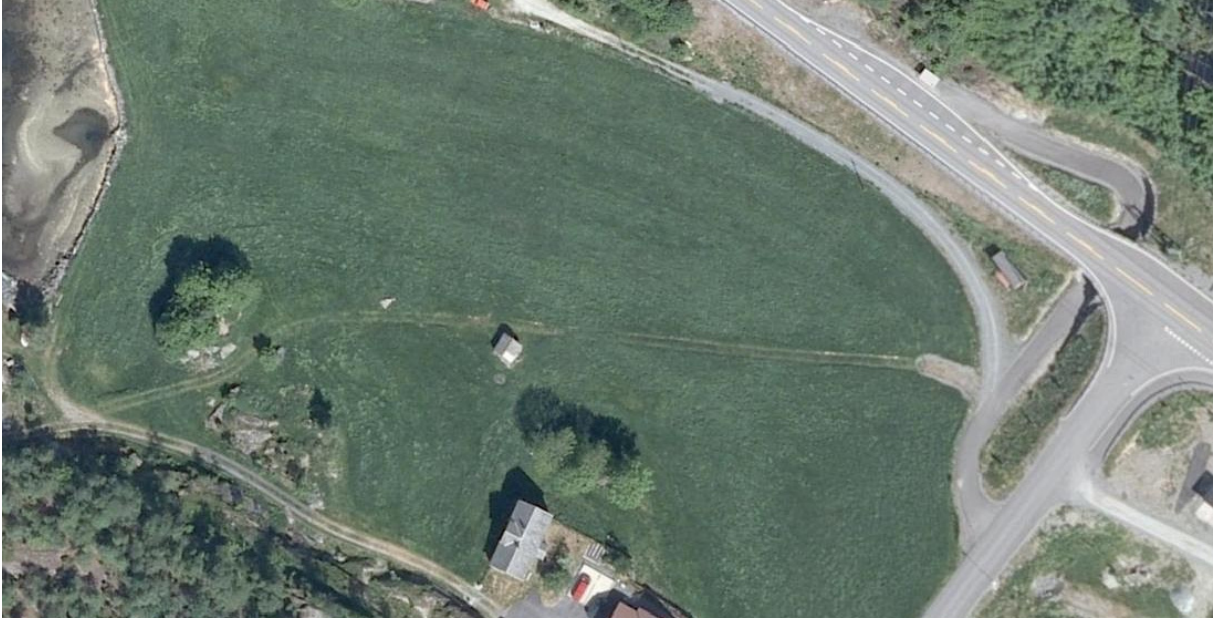
Figur 45. Kun utløpet vises i dag i denne bekken, som er lagt i bakken under jordbrukslandskap og vei.

Tiltak: Bekkeåpning og reetablering av naturlig bekkeløp dersom opprinnelig sjørretbekk.

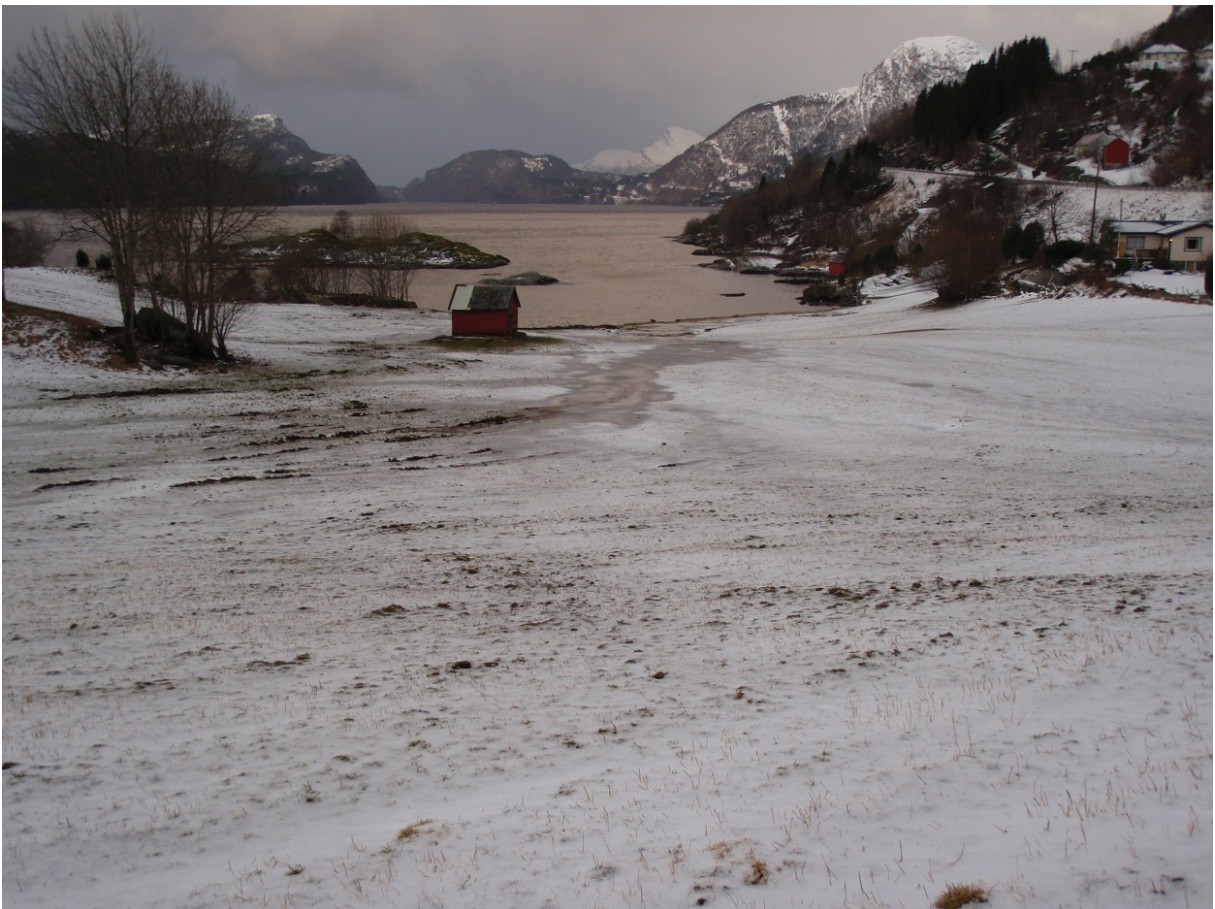
Figur 46. Opprinnelig bekkeløp skulle gått her.

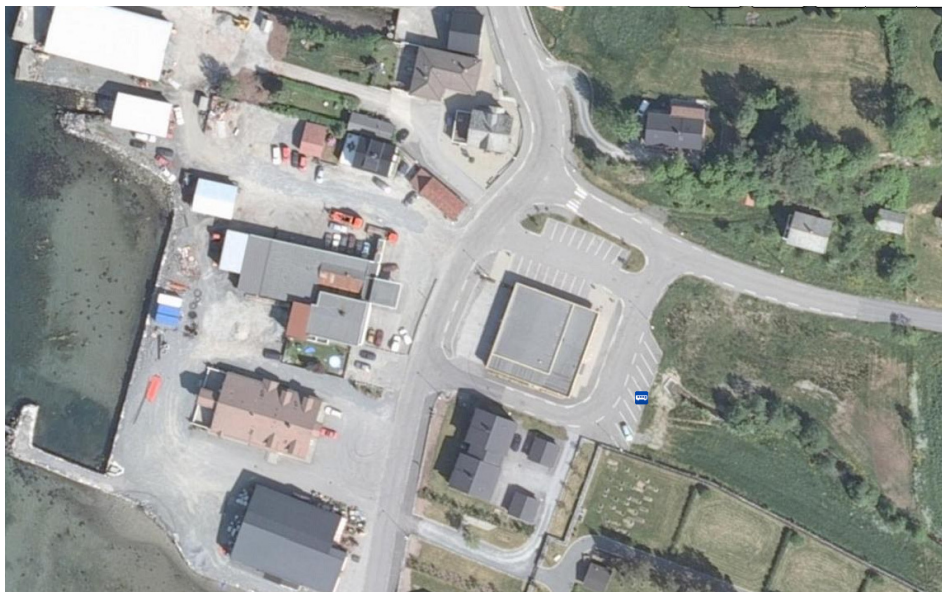
Figur 47. Bekken er lagt i bakken under 542 og industriområde.

Tiltak: Bekken bør elfiskes for sjekk av fiskesamfunn før konkludering av evt. oppgangsforhold.

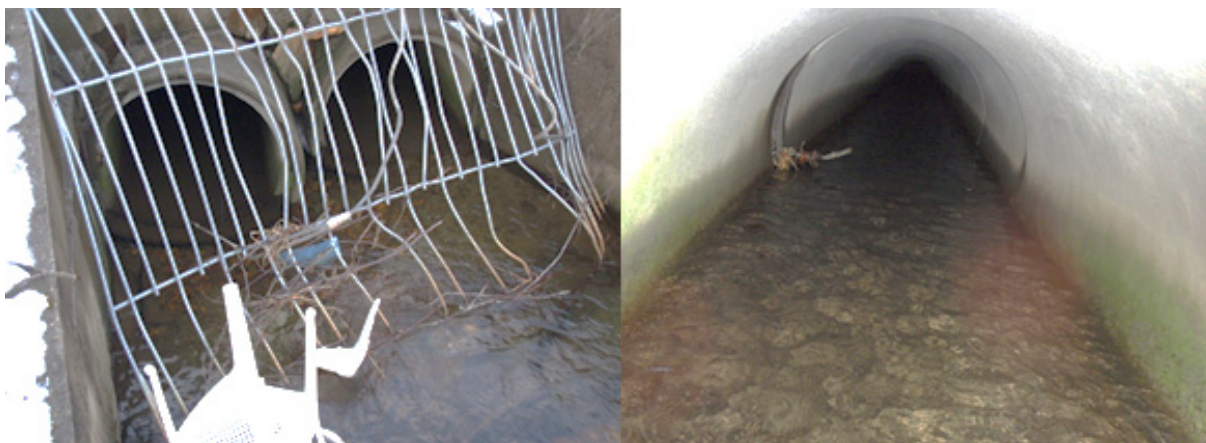
Figur 48. Innløp til kulvert som går under 542.

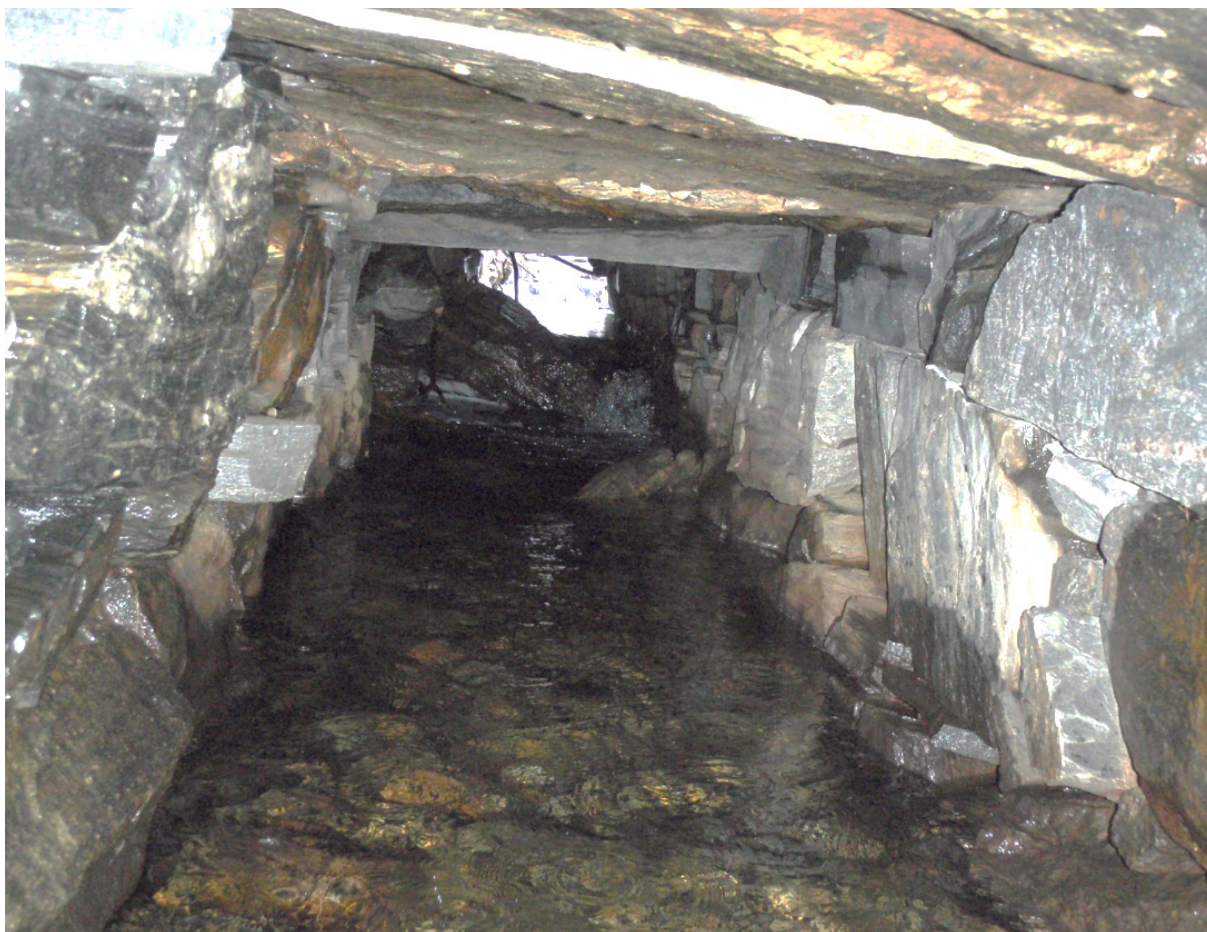
Figur 49. Kryssning under 542 har terskel midt under veien som er vanskelig å vurdere.

Tiltak: Større erfaringsgrunnlag må innhentes. Bekken bør elfiskes for å avklare anadrom tilgang og evt. vandringsproblematikk i kulvert.

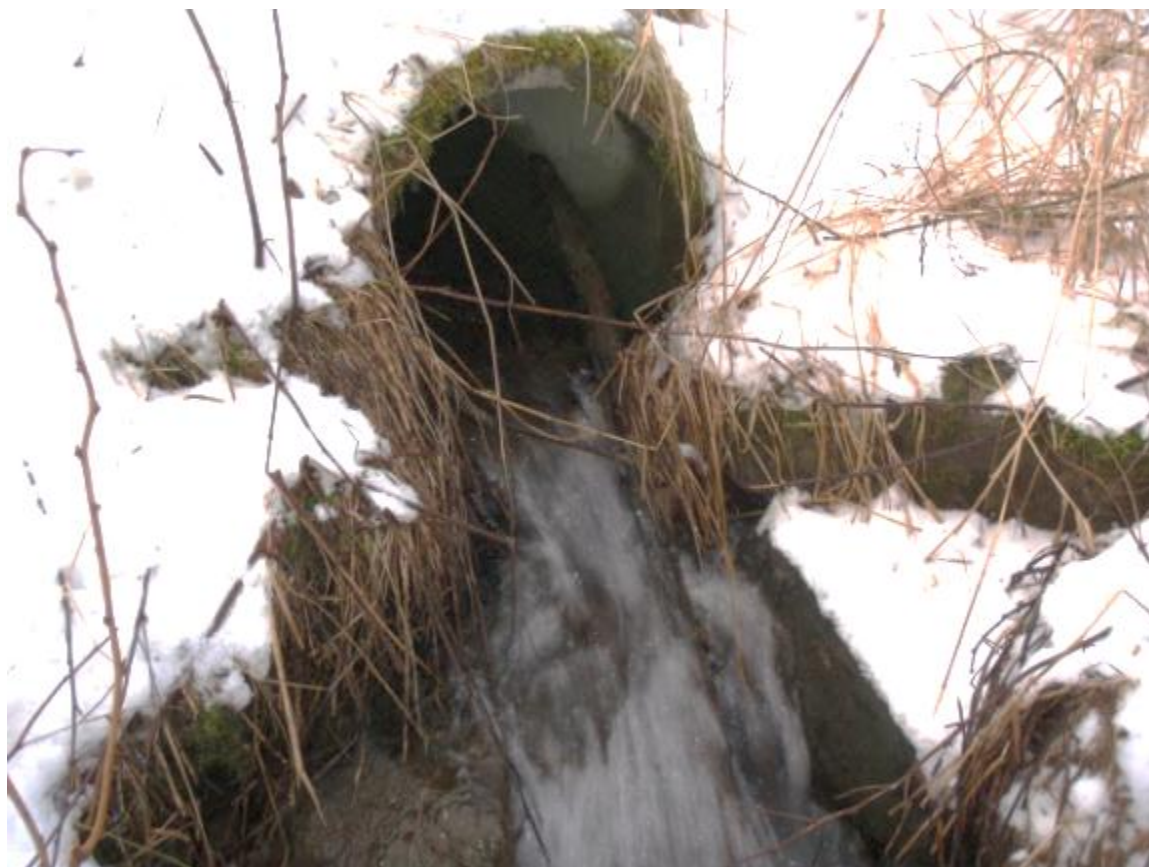
Figur 53. Svevende og underdimensjonert betongkulvert.

Tiltak: Komplisert vandringsproblematikk ved munning og under vei. Usikker naturlig oppgang. Historikksjekk og større erfaringsgrunnlag behøves.

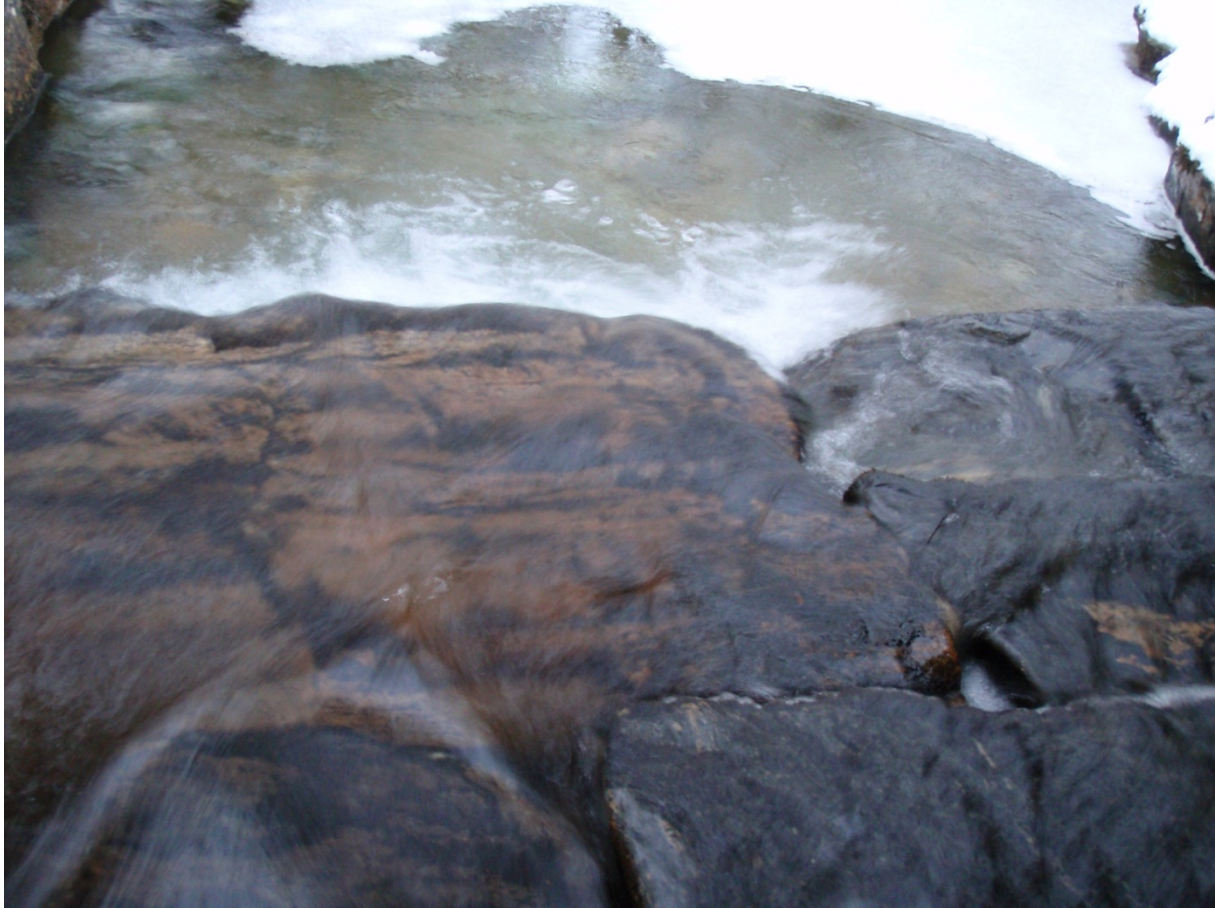
Figur 54. Flat storstein lagt i bunn, uten dyprenne, og med fall ved utløp.

Tiltak: Som følge av liten vandringsmulighet oppstrøms (naturlig bratt) veien kan det være mindre behov for tiltak. Dette må sjekkes ut.

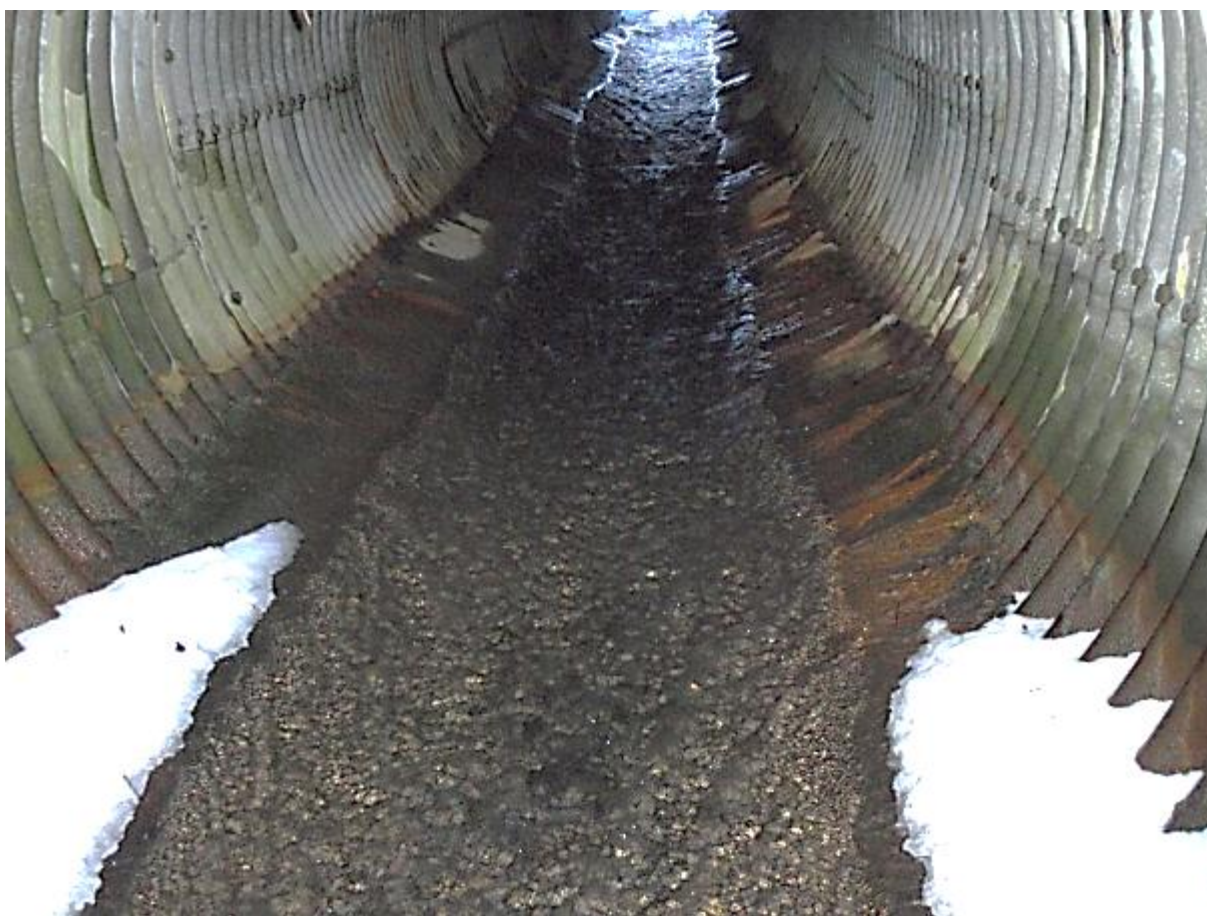
Figur 56. Betongbelagt blikk-kulvert under 39.

Tiltak: Den betongbelagte bunnen må fjernes, og det må bygges opp kulp nedstrøms kulverten, slik at vann stuver opp og forkorter passasjen. Alternativt må ny kulvert lages. Anadrom strekning oppstrøms bør kartlegges, og elfiske bør foretas før tiltak iverksettes.

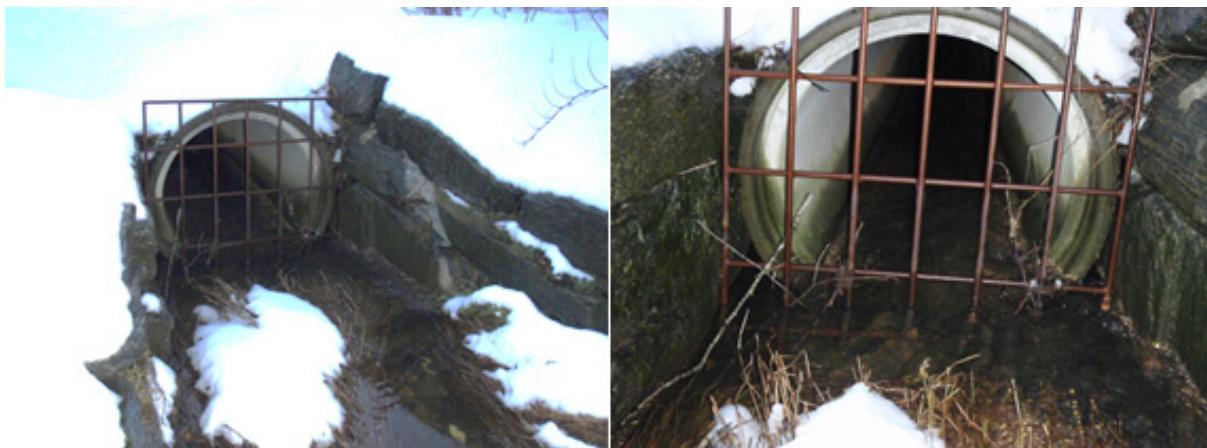
Figur 57. Kulvert under 39.

Tiltak: Fjerning av rist, og elfiske oppstrøms for sjekk av yngel-/ungfisk og sikrere vurdering om vandringsveiene er frie. Bekken må vurderes å gjenåpnes nedstrøms veien.

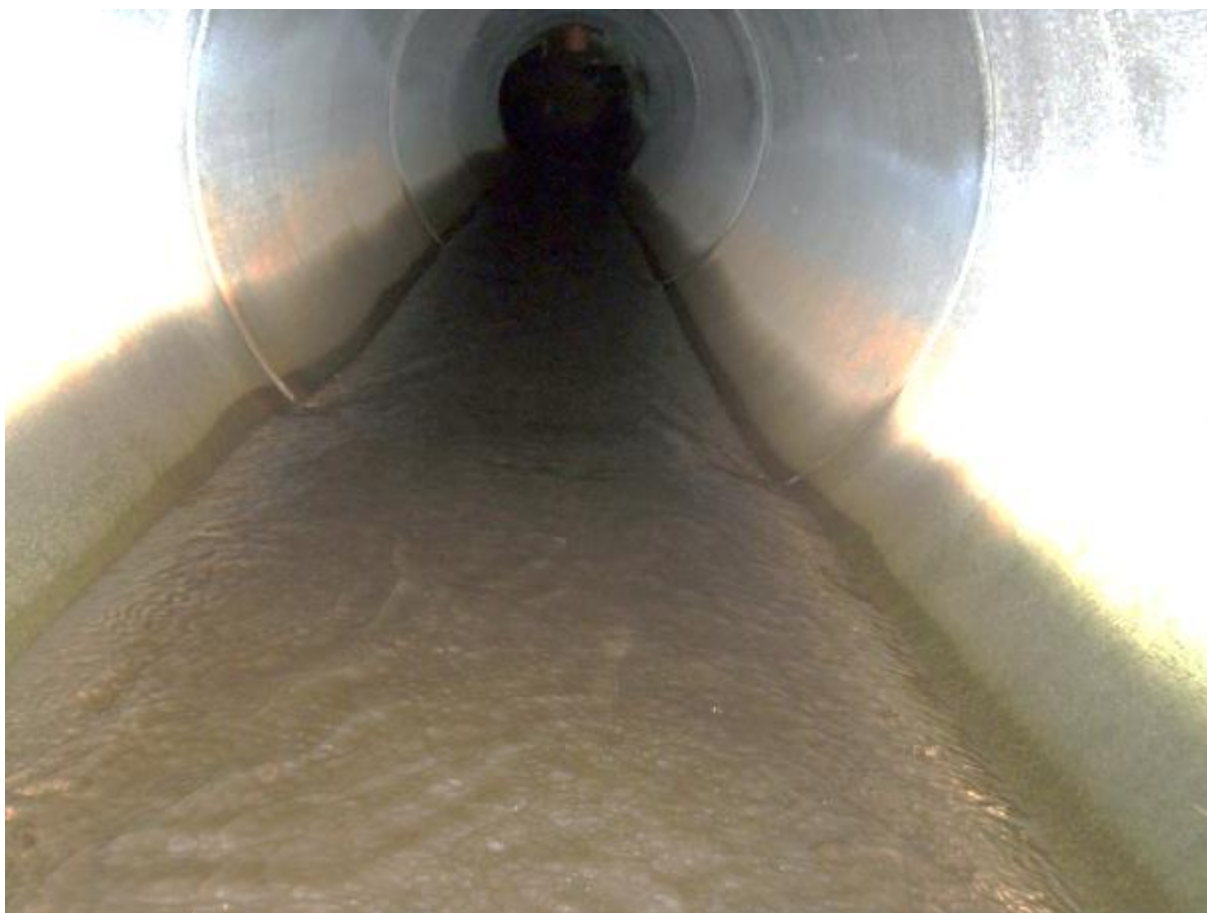
Figur 58. Innside av kulvert

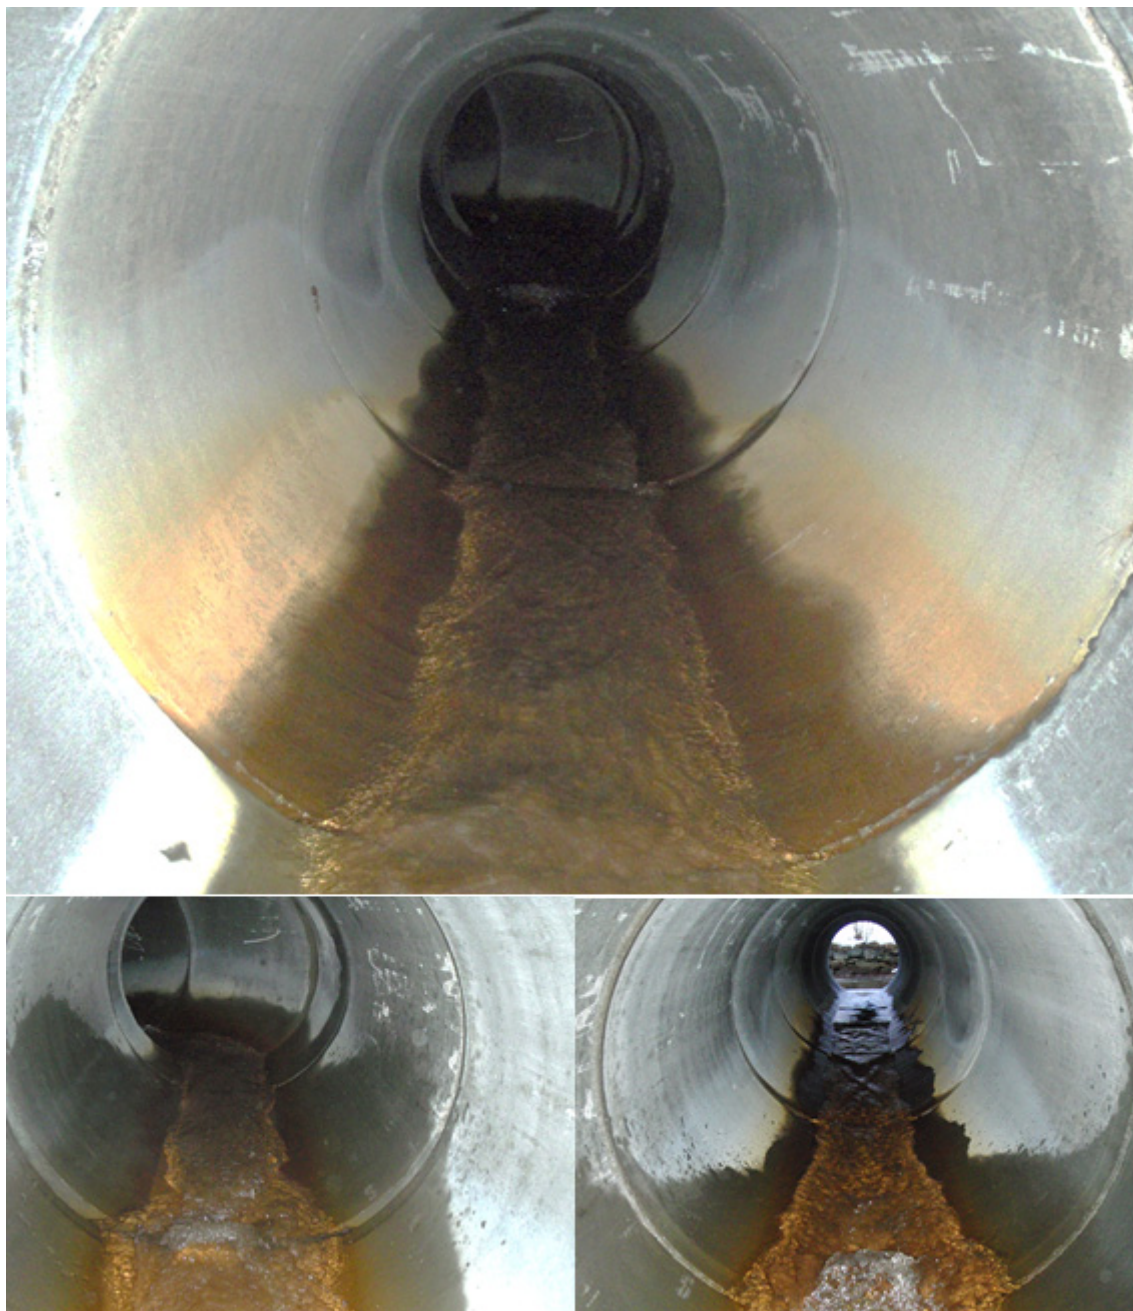
Figur 61. Innside av øvre del av kulvert under 15.

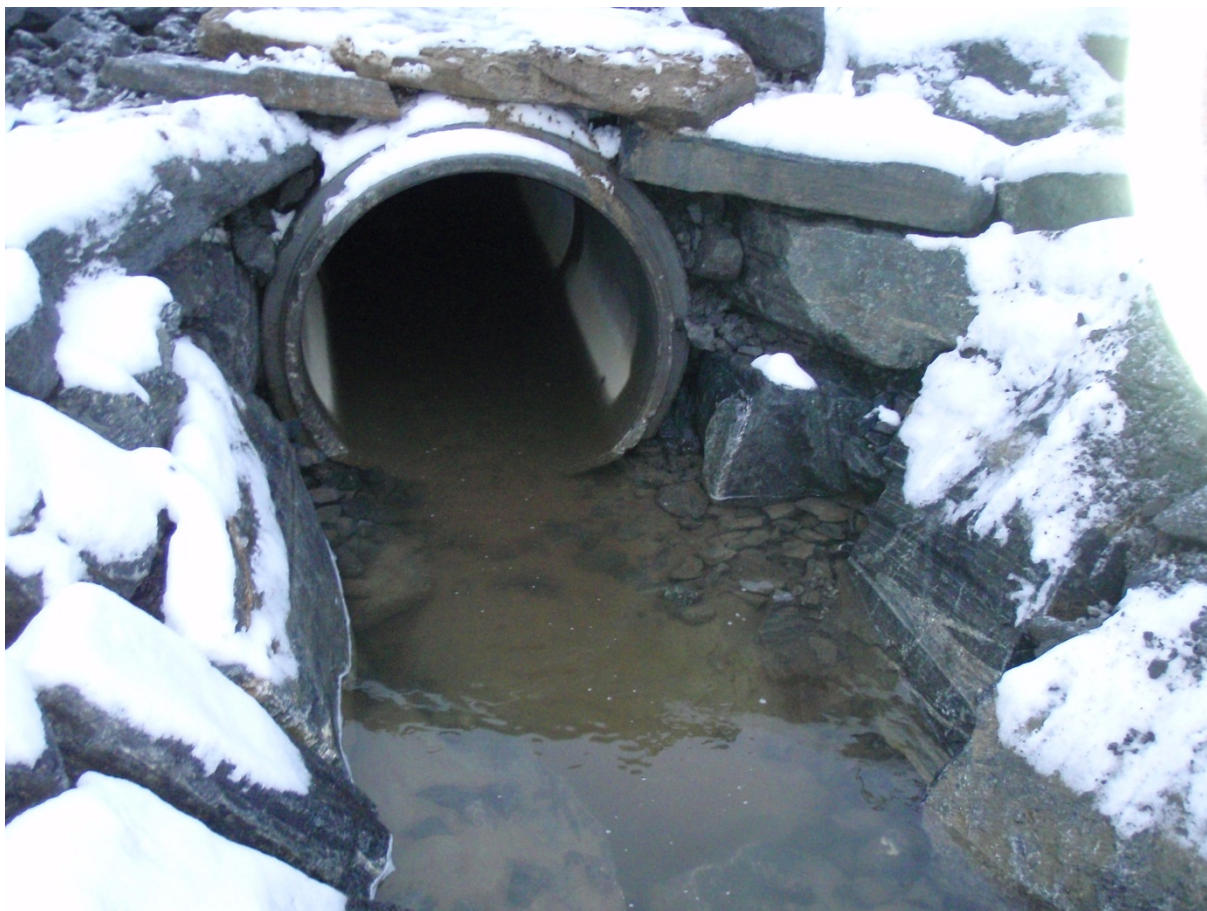
Figur 62. Utgang av kulvert.

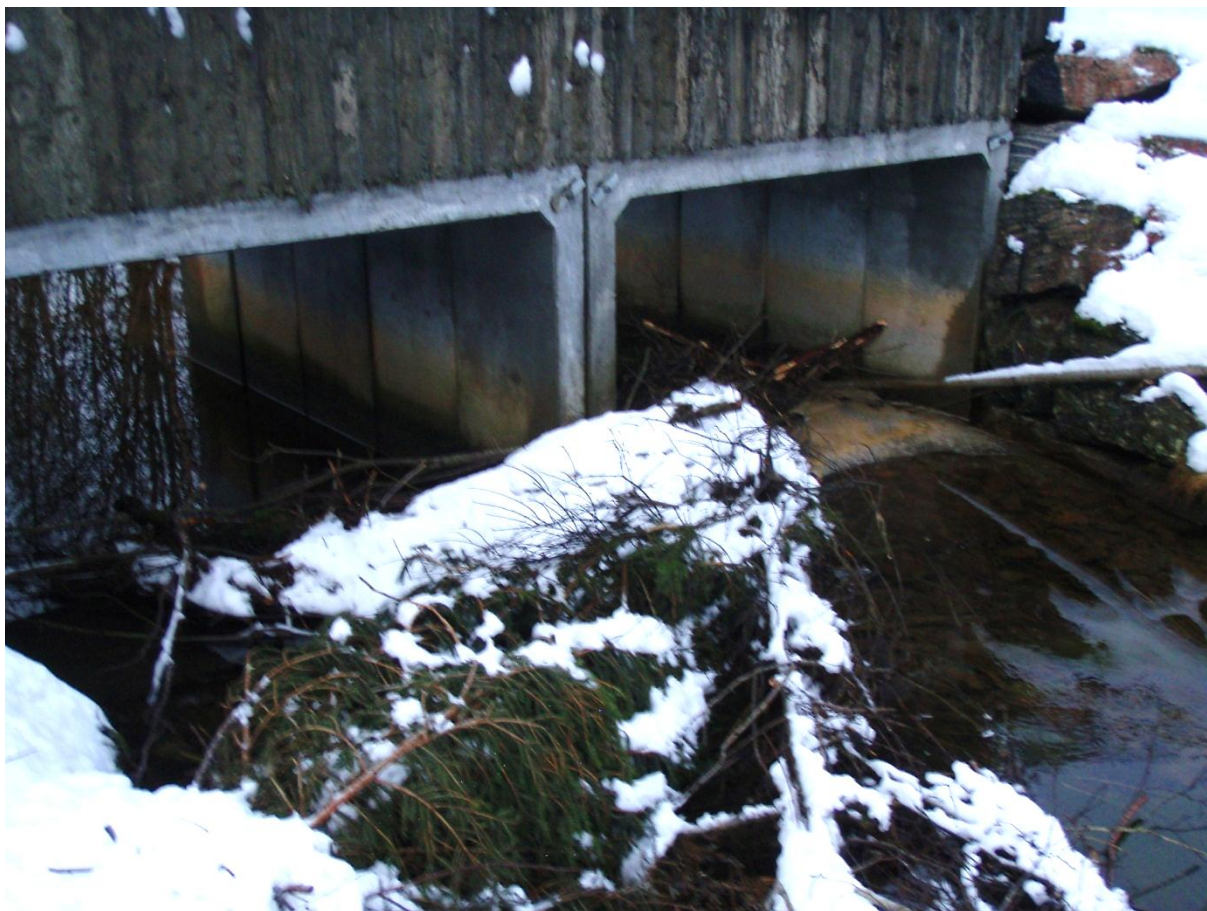
Figur 63. Delvis tett betongbruonstruksjon.

Tiltak: Kulverten må vedlikeholdes og trær o.l. fjernes for sikre forbivandring og potensiell oversvømmelse ved storflom.

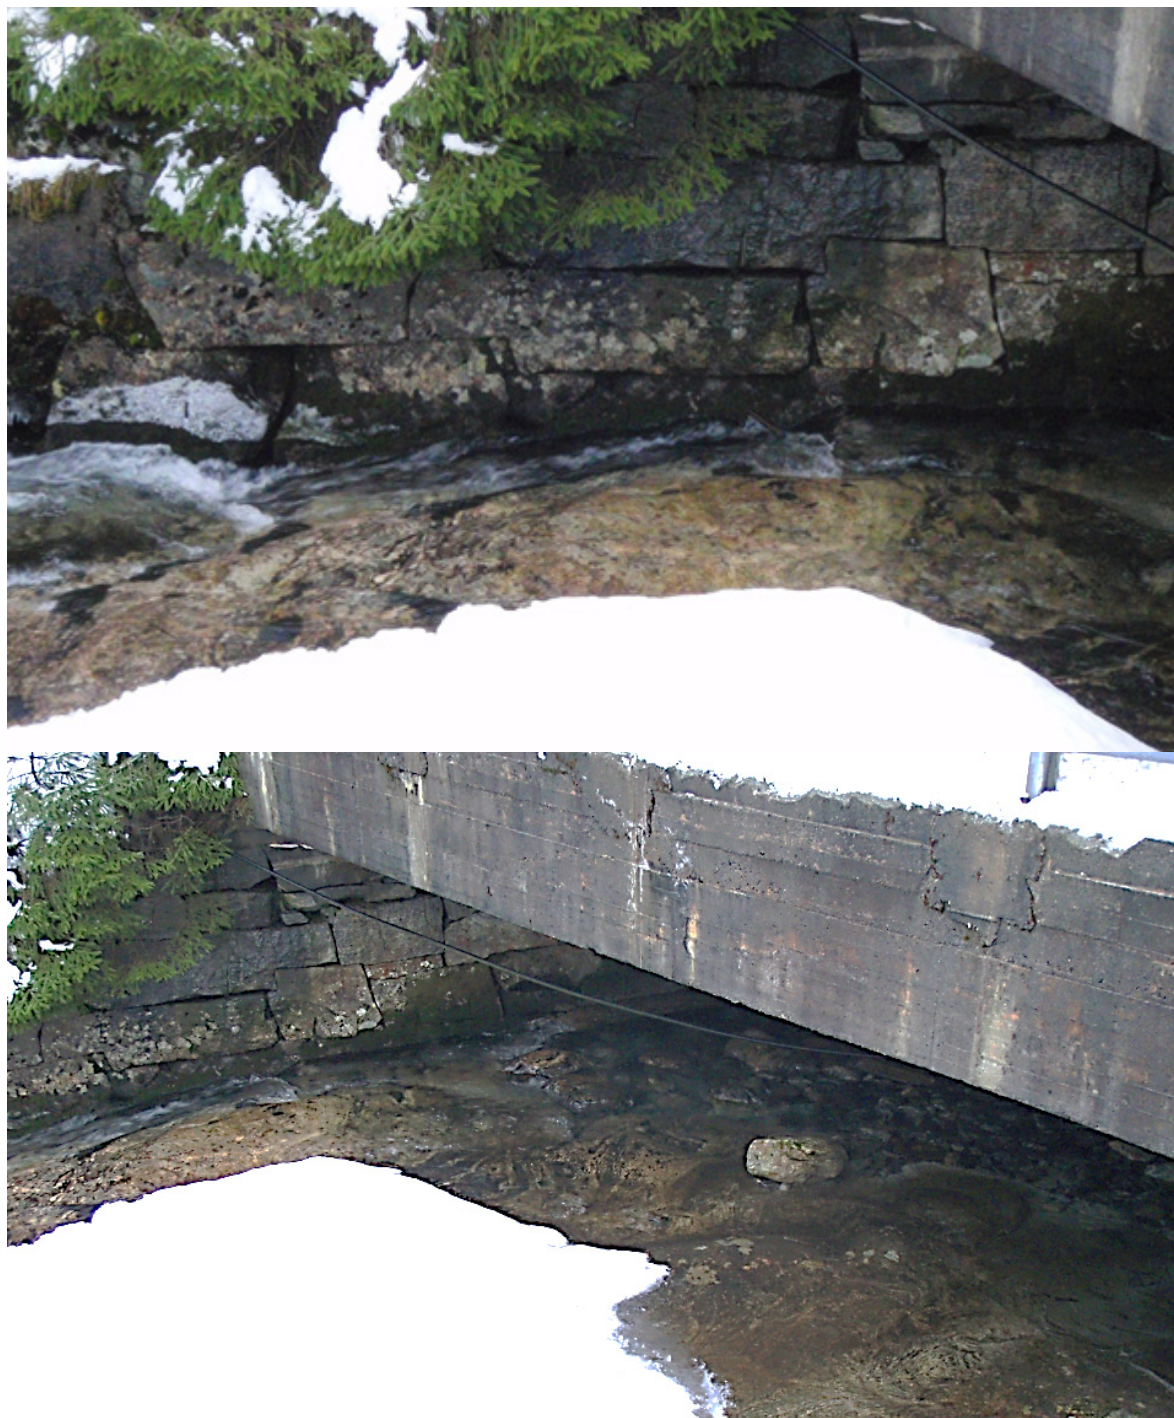
Figur 64. Eldre steinsetting kan ha ført elva over berg/fjell slik at fisk har vanskeligheter med å passere.
