Vandringsmuligheter for laksefisk ved vegkullverter, og potensial for vegforurensning av innsjøer i Sogn og Fjordane 2012

Tittel Vandringsmuligheter for laksefisk ved vegkulverter, og potensial for vegforurensning av innsjøer i Sogn og Fjordane 2012	Løpenr. (for bestilling) 6335-2012	Dato 23.3.2012
	Prosjektnr. Undernr. 11468	Sider Pris 72
Forfatter(e) Morten Bergan og Torleif Bækken	Fagområde Vannressursforvaltning	Distribusjon
	Geografisk område Sogn og Fjordane	Trykket NIVA

Oppdragsgiver(e) Statens vegvesen, Region vest	Oppdragsreferanse Eli Mundhjeld
---	------------------------------------

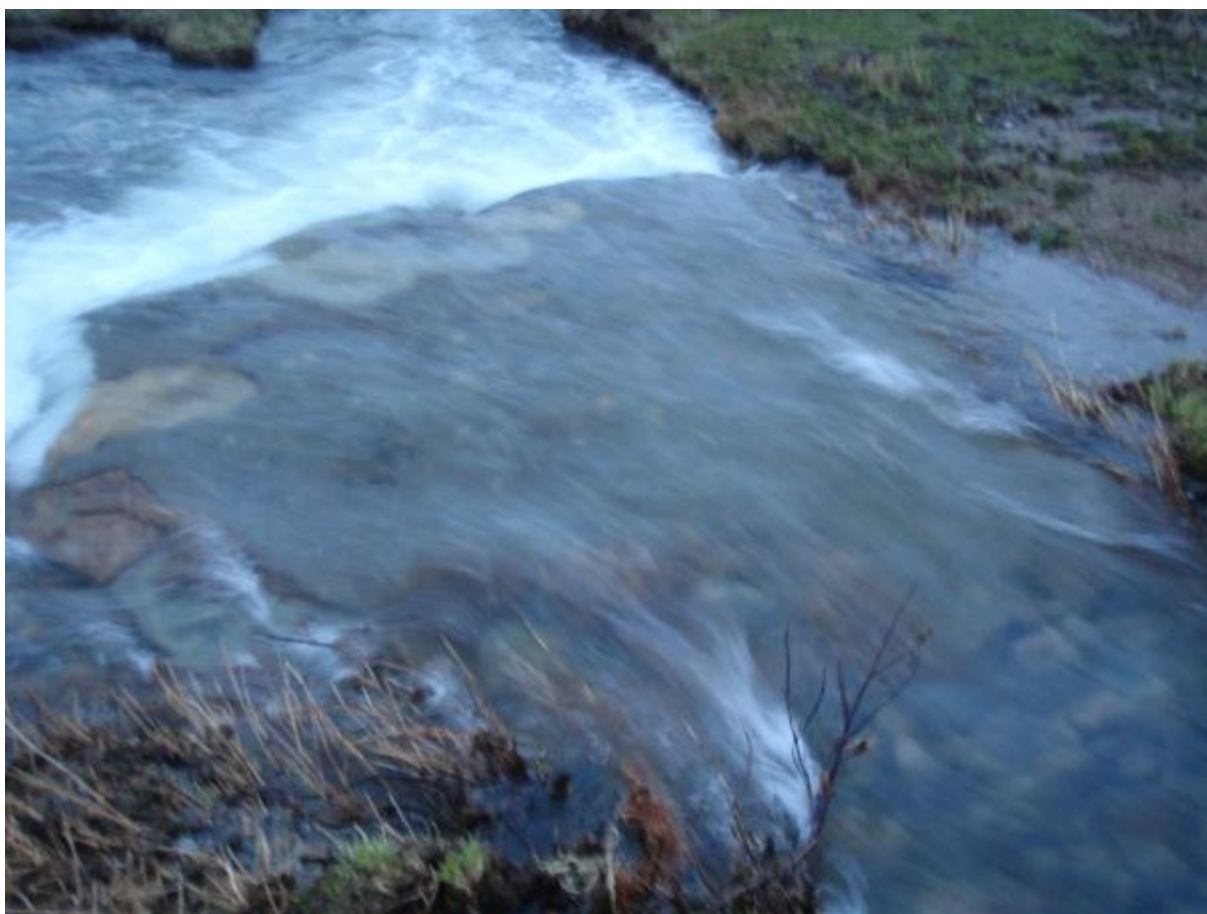
Figur 8. Betongbelagt bunn ved krysningen i flomløpet under E39.

Tiltak: Ingen tiltak foreløpig. Grundigere evaluering om dette flomløpet har betydning for oppgang av gytefisk må gjøres, og videre sikringsarbeid i elva må ta hensyn til forbivandring av laksefisk.

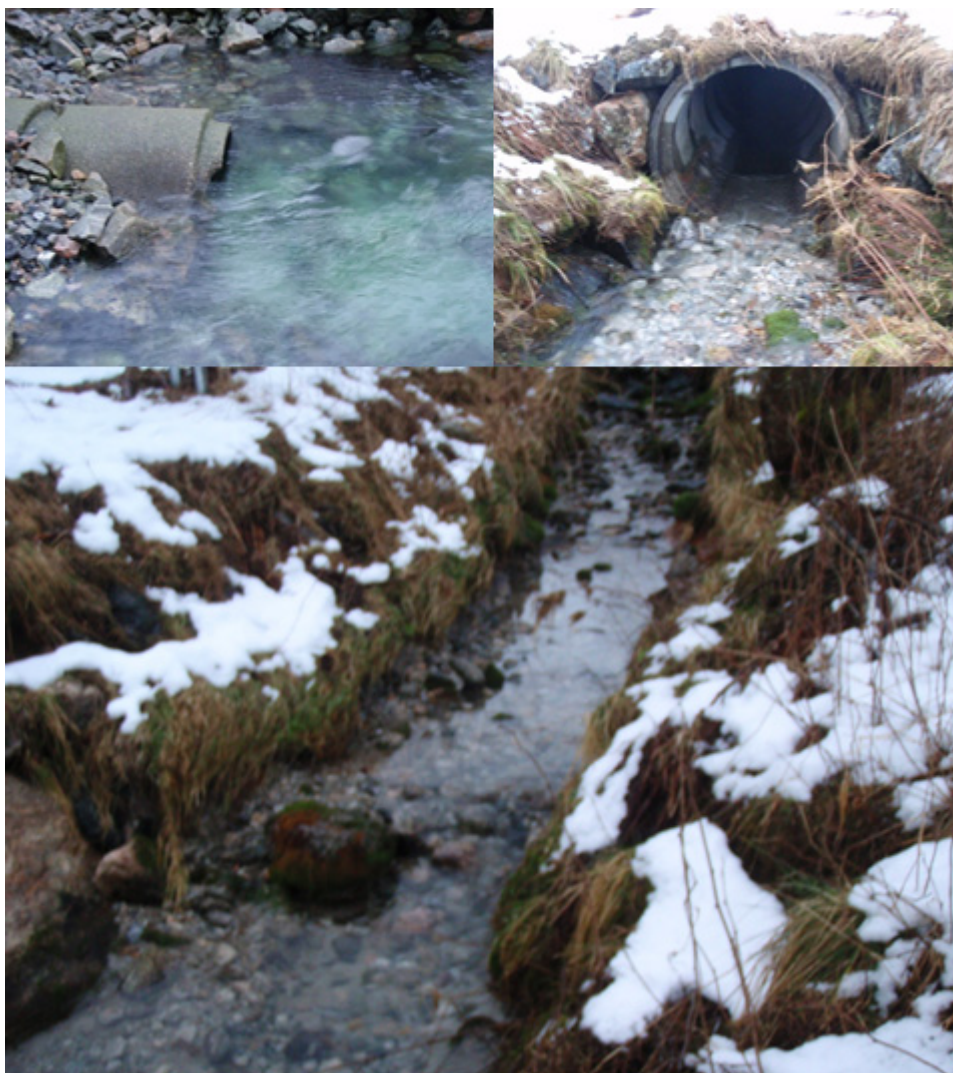
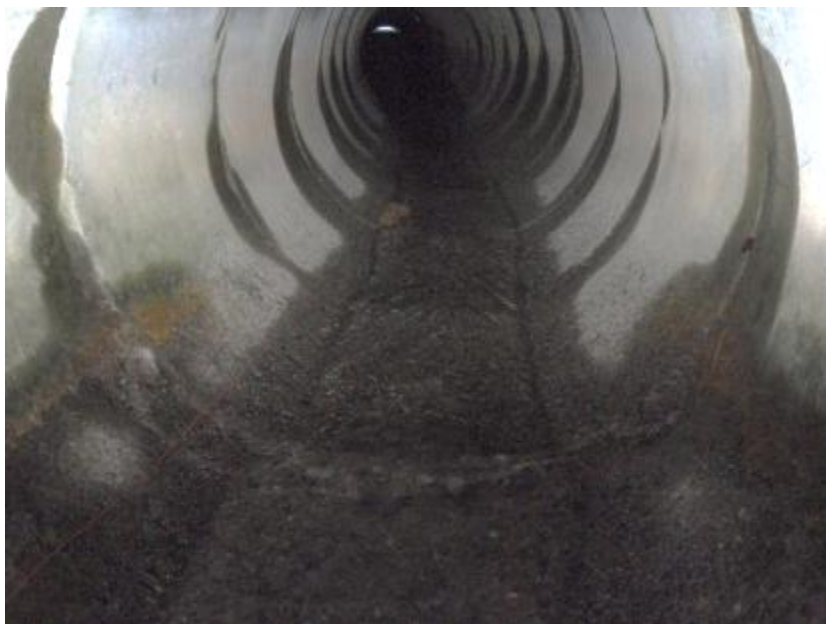
82. Vassgrovi

Figur 9. Utløp (øverst t.v.) og innløp (t.h.) i bekken Vassgrovi (nederst)

Figur 10. Innside av kulvert i bekken Vassgrovi.

Tiltak: Usikker om sjøørret kan forsere kulverten. Vandringshindrende på lav vannføring, men potensielt passerbar på høy vannføring. Elfiske bør gjennomføres for sikrere vurdering.

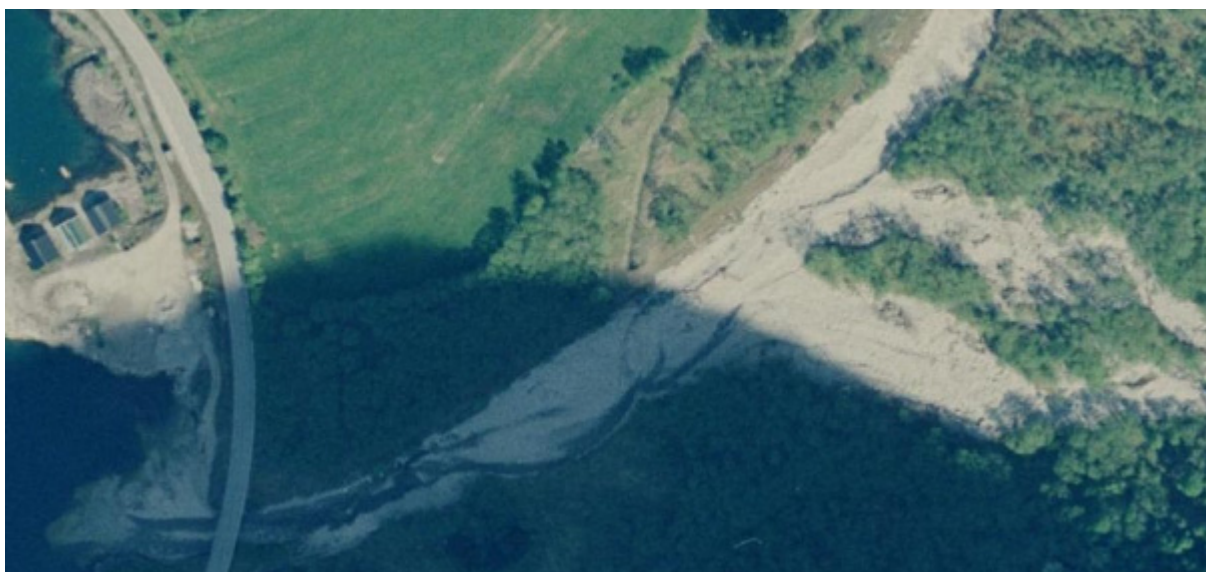
83. Dalelvi

Figur 11. Flyfoto over ei elv som en gang het Dalelvi.

Tiltak: Vassdraget må inn i vannområdets tiltaksplaner, der minstevannføring må slippes for å oppnå GØP mht fiskesamfunn.

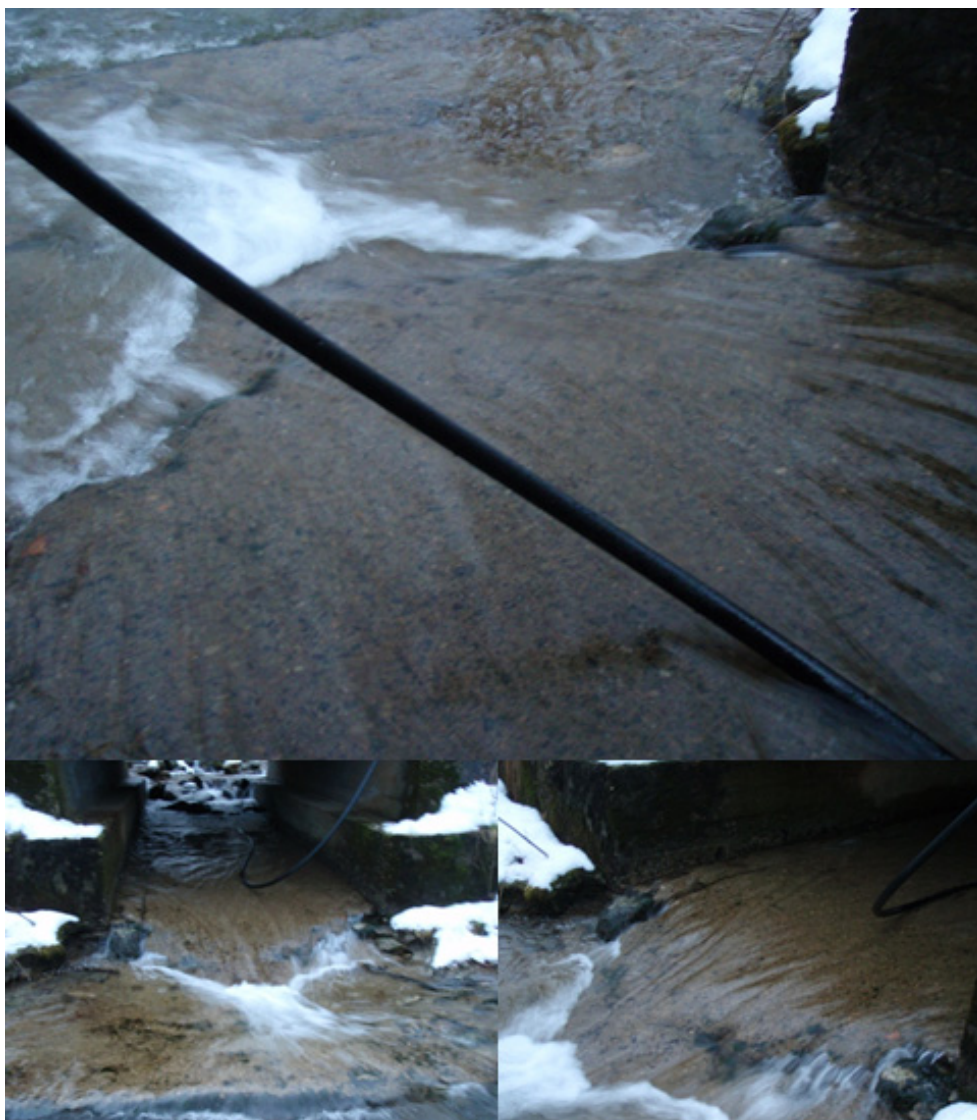
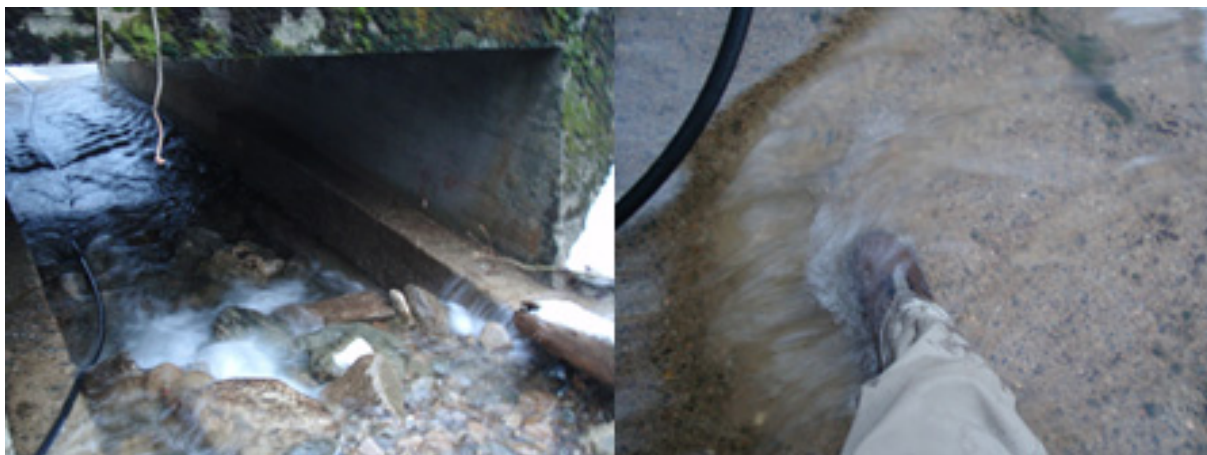
84. Bekk ved Kvamsøy

Figur 12. Betongbelagt bunn i kulvert

Figur 13. Problematisk passering for fisk.

Tiltak: Kulverten må i utgangspunktet utbedres ved at betongbunnen fjernes, og naturlig bekkebunn reetableres.. Historikksjekk og vurdering av lengde på anadrom strekning oppstrøms anbefales i forkant.

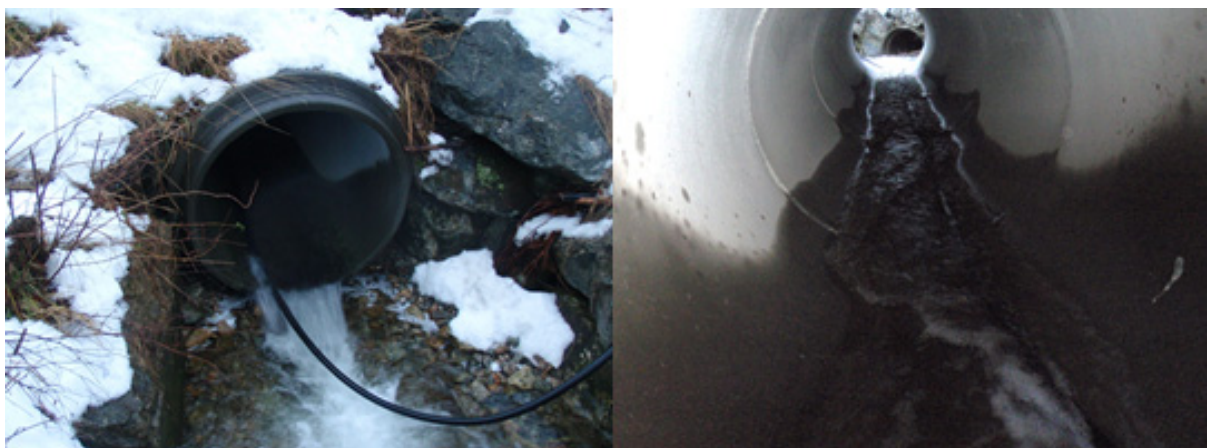
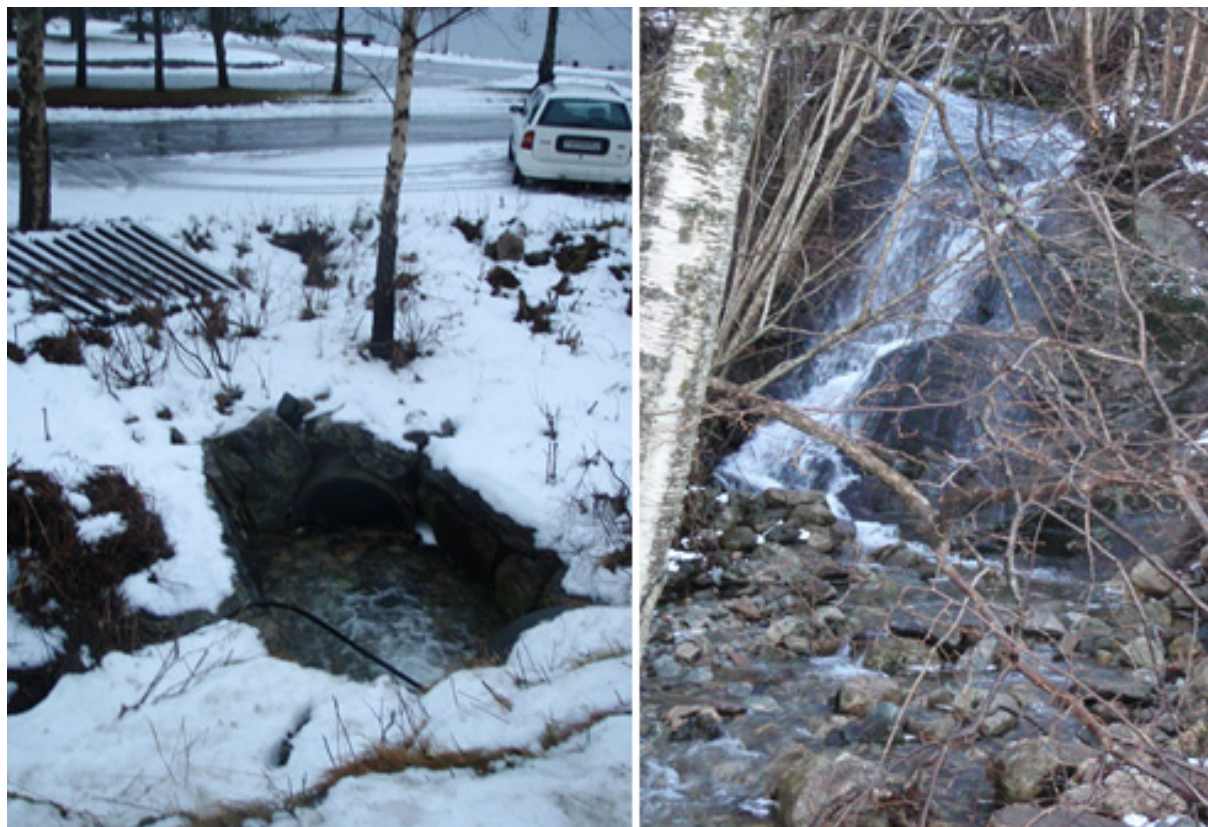
Figur 14. Kulverten under veien.

Figur 15. Dagens produktive strekning er lagt i bakken (t.v.), og opprinnelig anadrom strekning ender i foss oppstrøms veien (t.h.).

Tiltak: Komplisert problematikk i forbindelse med vei og parkeringsplass. Kort anadrom strekning oppstrøms problemområde. Trolig må bekken gjenåpnes og restaureres fullstendig i dagens lukke strekninger for å kunne ha livsvilkår for sjørørret. Videre vurderinger rundt dette må gjøres.

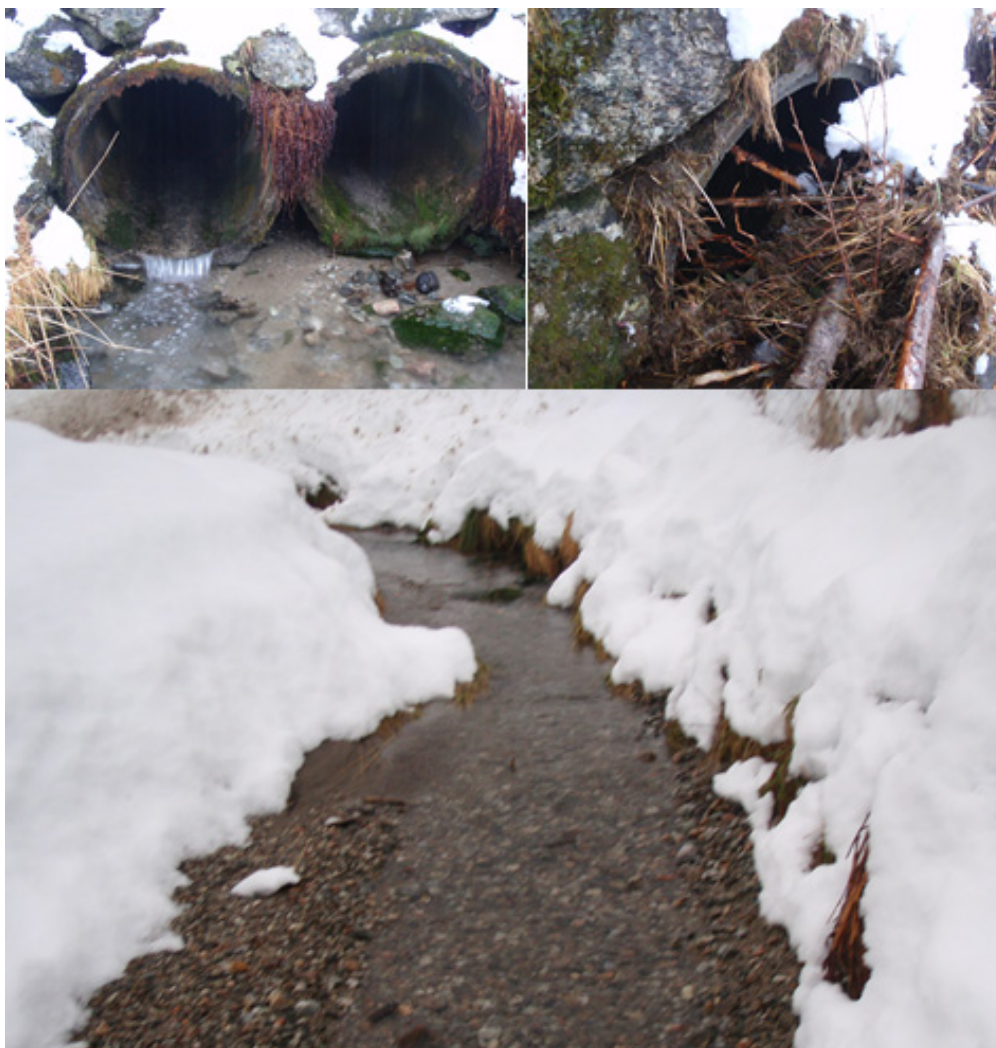
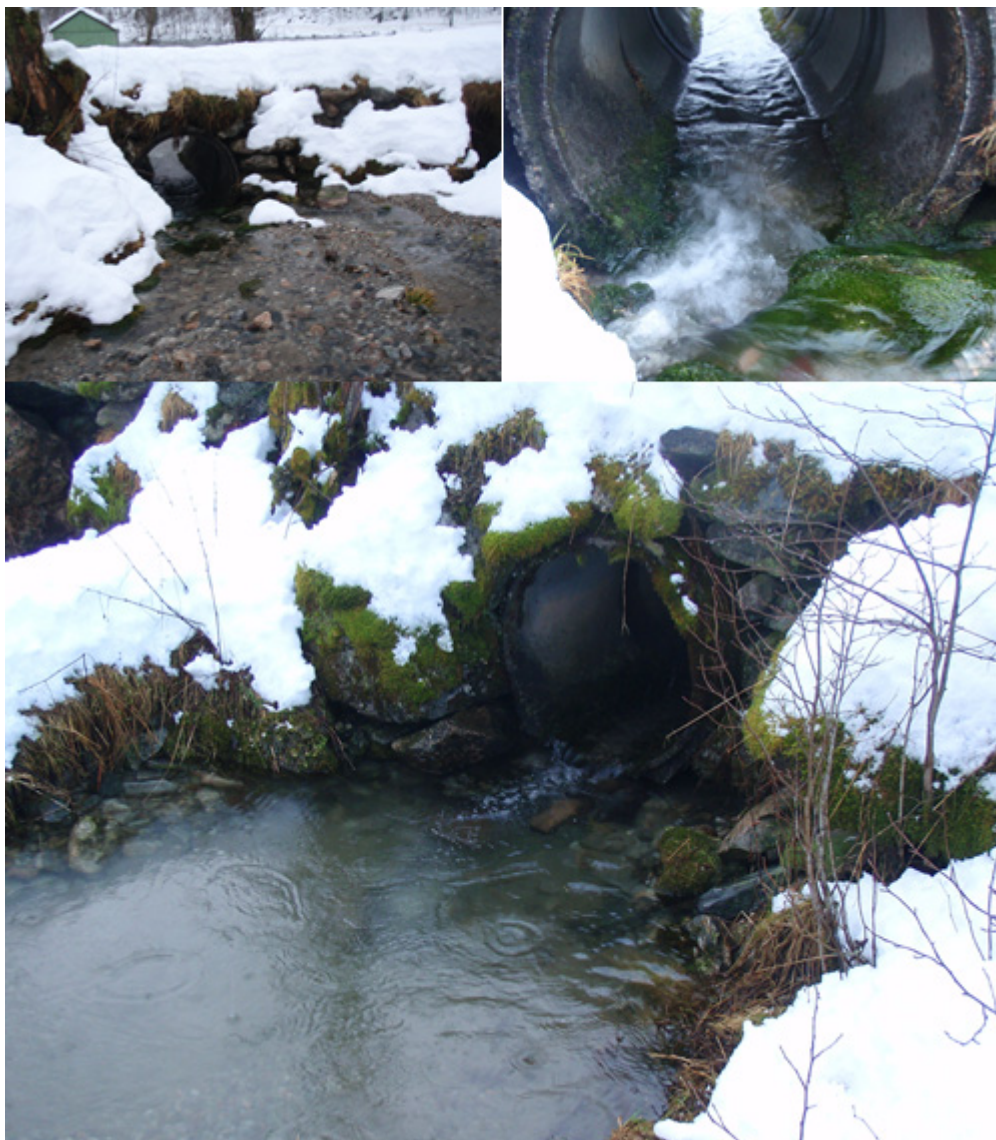
Figur 16. Kulvert (øverst) under hovedveien i Kaldebekken i Esefjorden (under).

Figur 17. Kulvert under grusvei rett før munning til sjøen i Kaldebekken.

Tiltak: Bekken må sjekkes i forhold til helårsavrenning og historikk for fisk før tiltak vurderes. Elfiske bør gjennomføres. Kulverten må holdes fri for kvist foran inngang.

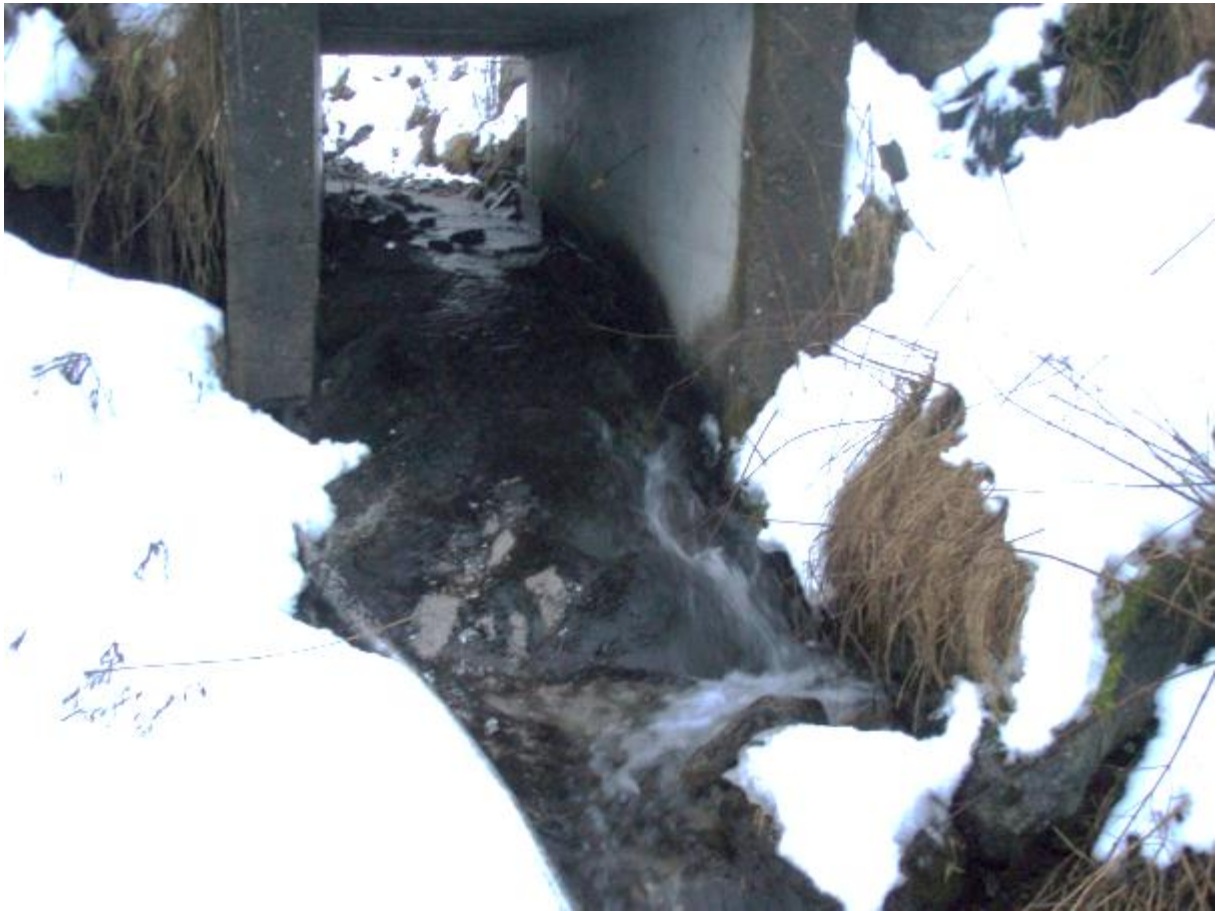
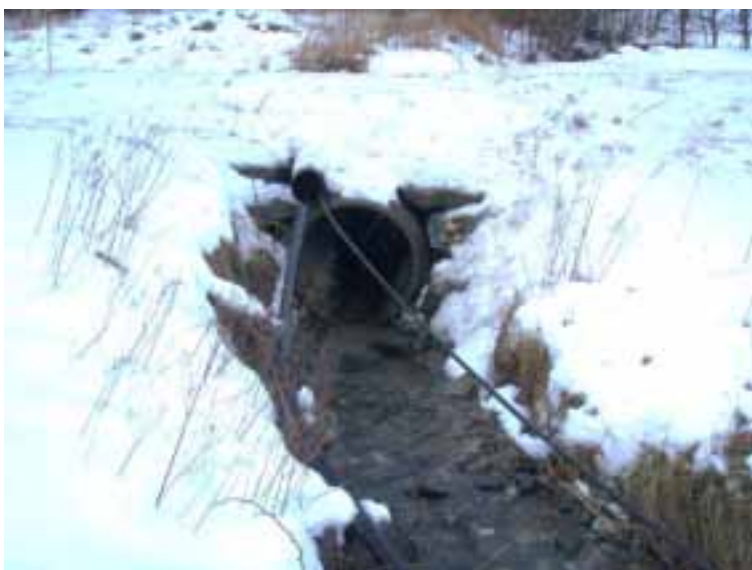
Figur 18. Kulvert under privat/kommunal vei har ført mer av bekken over glatt berg, noe som utgjør et hinder for oppvandrende gytefisk.

Figur 19. Kulvert under Rv 55.

Tiltak: Kulvert under RV 55 er hinder, men anadrom strekning oppstrøms er kort. Trolig liten kost/nytte å utbedre. Kommunal vei bør utbedres for å sikre tilgang for fisk på strekningen opp mot RV 55. Elfiske bør foretas for å gjøre en sikker vurdering av dagens oppgangsmuligheter.

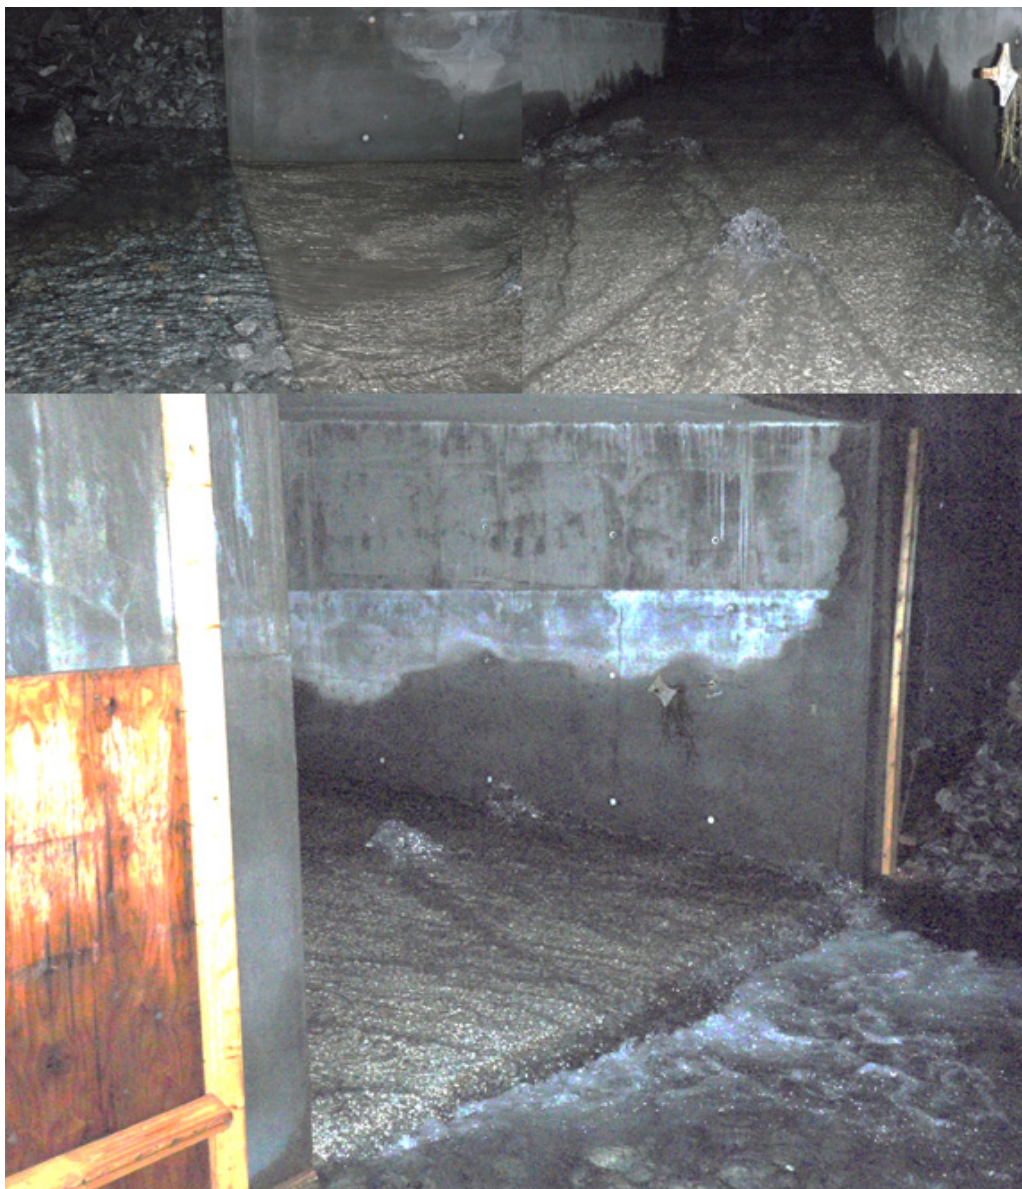
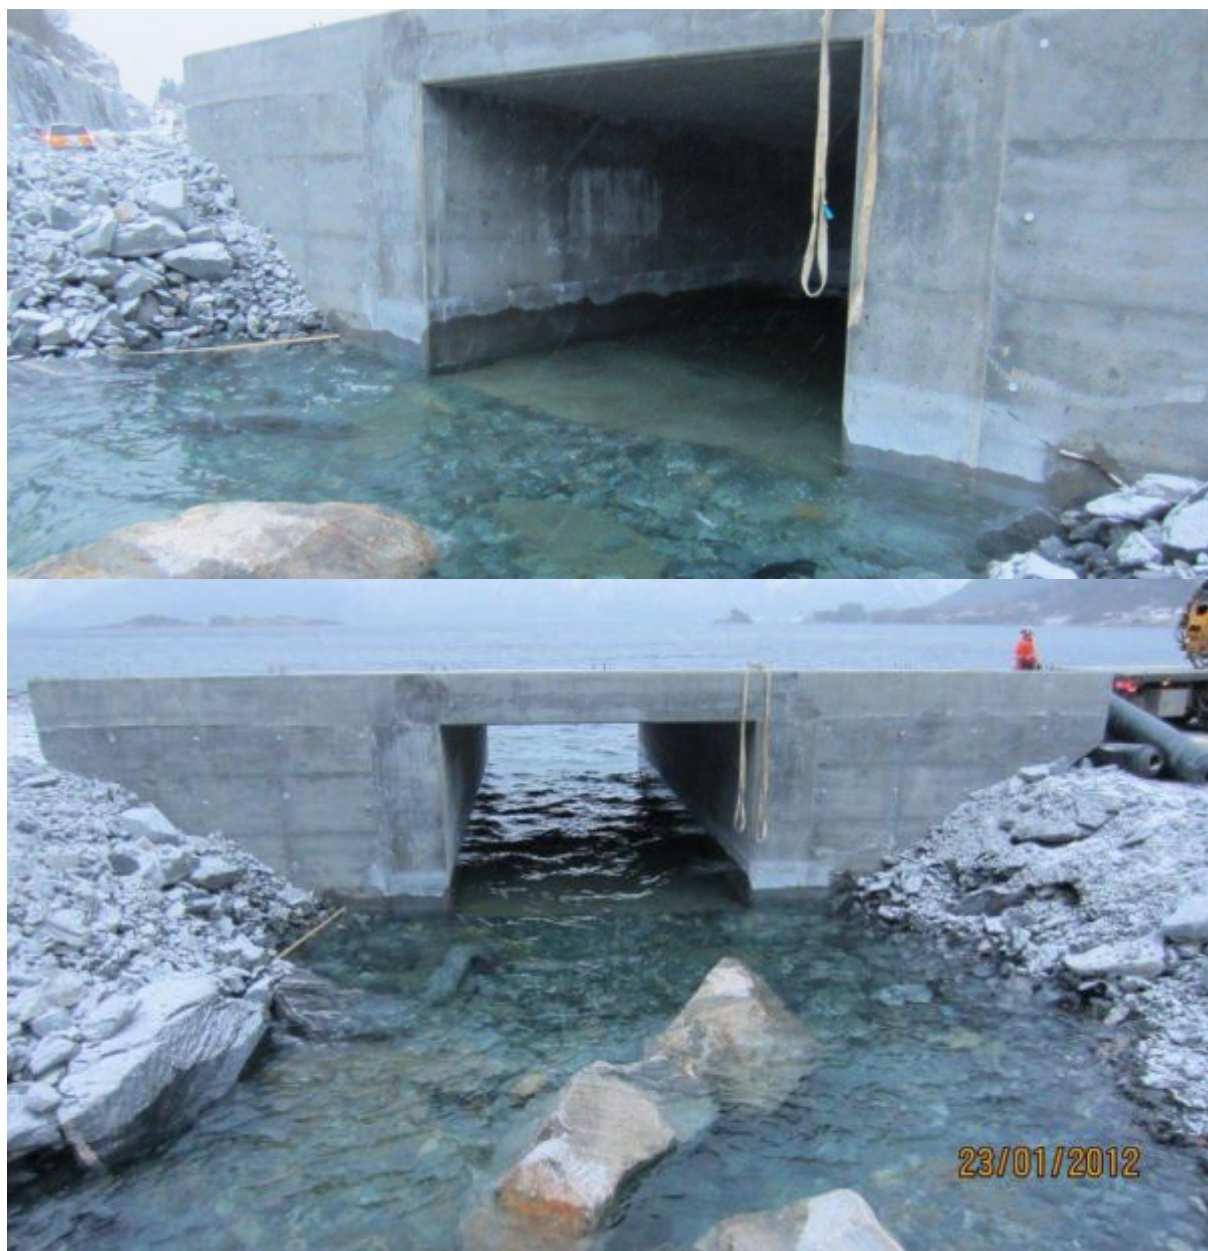
Figur 20. Nyanlagt kryssning under E 39 i Vollelva ved lavvann.

Figur 21. Nyanlagt krysning under E 39 i Vollelva ved flo (foto SVV).

Tiltak: Vassdraget må overvåkes med elfiske av yngel/ungfiskbestanden. Dette for å sikre at kryssningen ikke får konsekvens for tilgang av anadrom gytefisk som følge av det innsnevrede vandringsvinduet, med en redusert fiskeproduksjon som konsekvens.

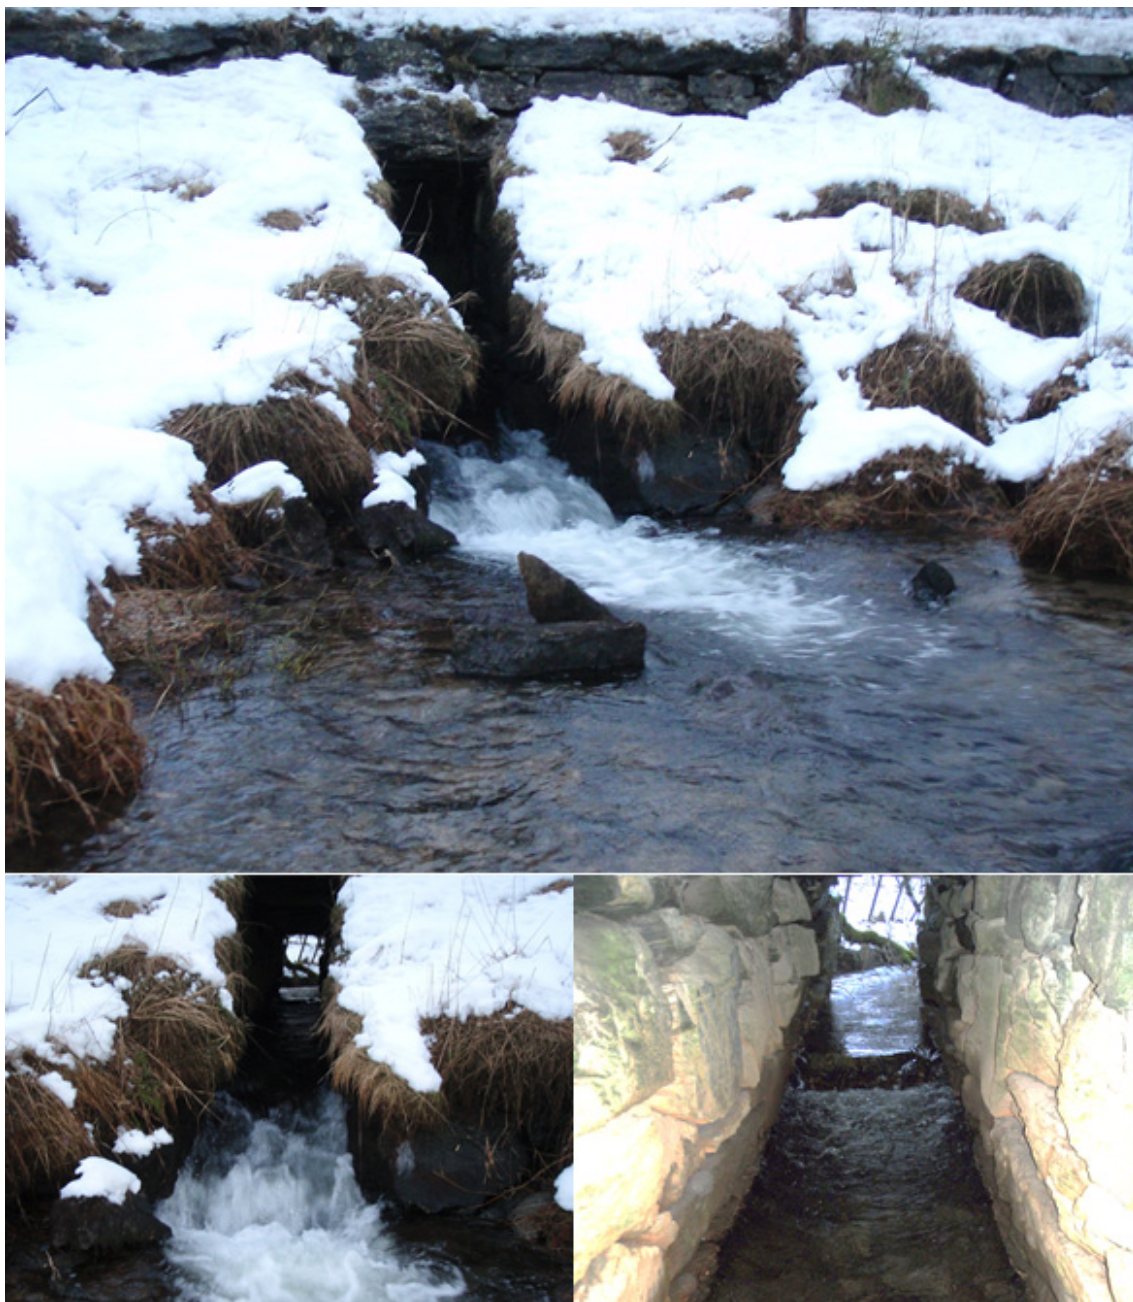
Figur 22. Kulvert under 610.

Tiltak: Fjerne flatsteiner ved utløp av kulvert samt anlegge dypere kulp nedstrøms kulverten. Utsjekking med elfiske og bedre erfaringsgrunnlag anbefales.

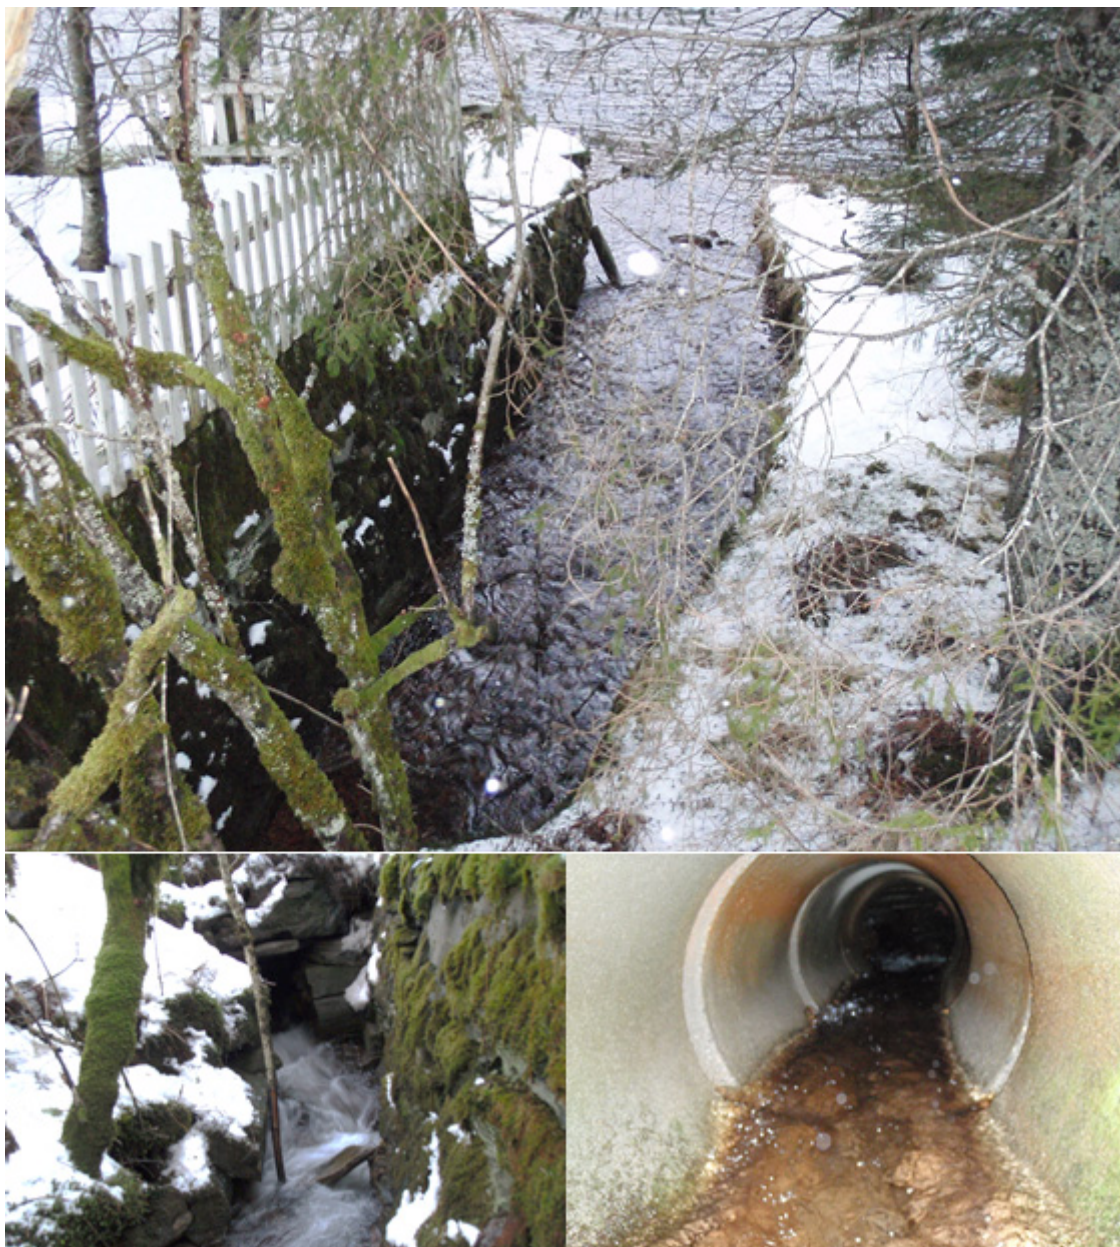
Veikrysning: Bekken går i kulvert like før munning til Gaula. Utløpet av kulverten er stikkrenne i stein, med ukurant fall og mangel på dypområder for å forsere dette partiet. Kulverten er lang, 40- 50 meter, da den inkluderer veiområdet og lukking under strekning etter veien i jordbrukslandskap. Innløpet oppstrøms lukkingen er i rund betong. Kulverten er enten permanent vandringsbarriere, eller vandringshindrende på mange vannføringer. Dette lar seg ikke avgjøre som følge av lengden på kulverten.

Figur 23. Dagens beskjedne strekning (øverst) i tilknytning til Gaula, og kulvert under 610 og jordbrukslandskap (under).

Tiltak: Kulverten må utbedres ved å heve vannspeilet nedstrøms, slik at det blir letter for fisk å entre kulverten. Overgangen mellom veikulvert og lukking kan også være problematisk, men dette lar seg ikke besiktige. Grundigere vurderinger (elfiske oppstrøms kulvert og lukking) anbefales for å fastslå om kulverten i dag er en barriere for vandringer. Historikksjekk.

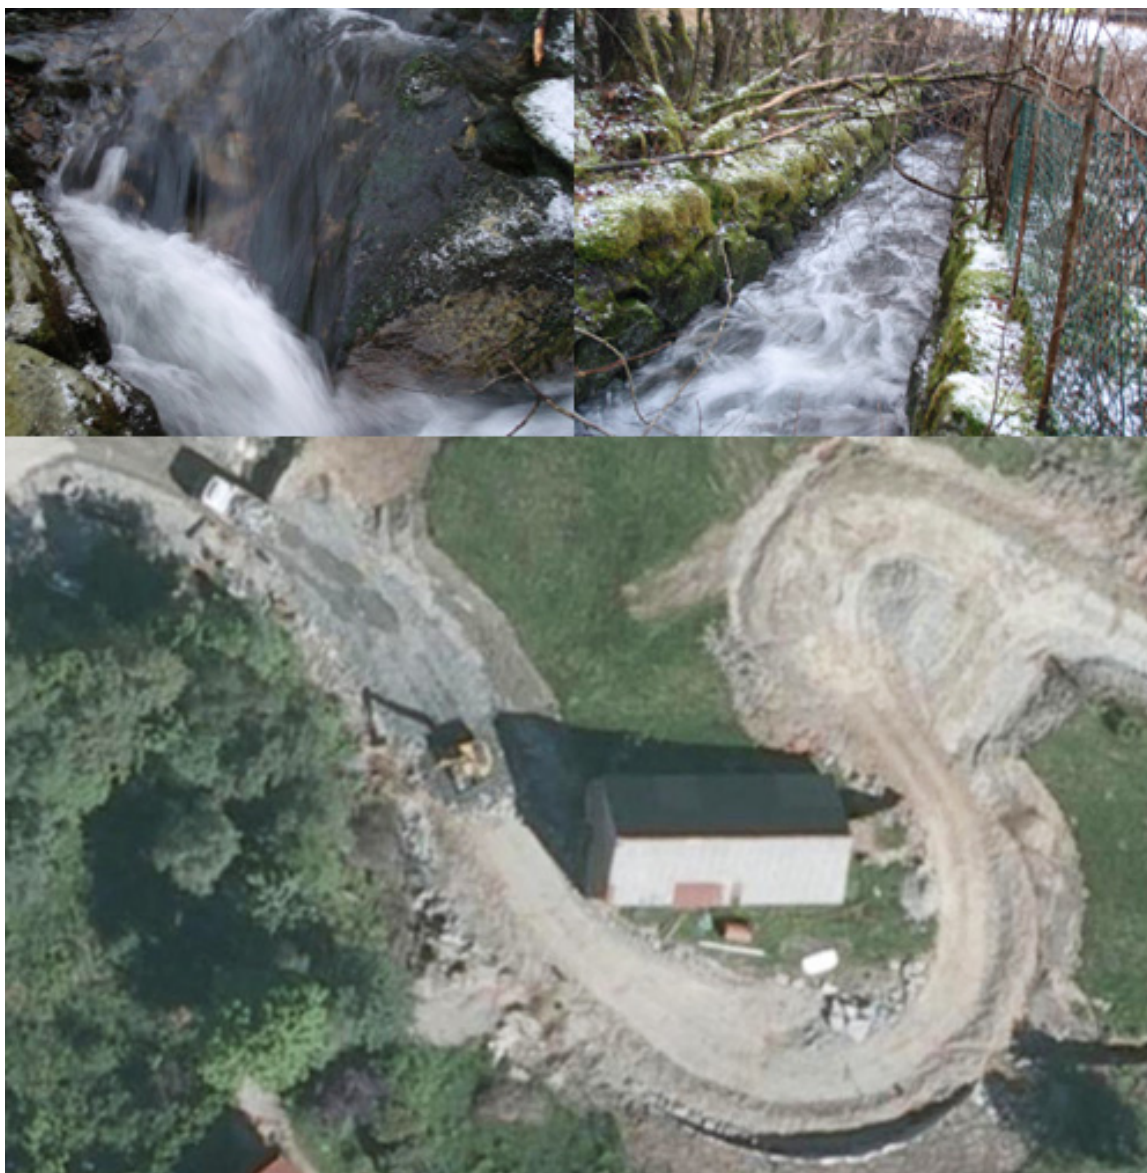
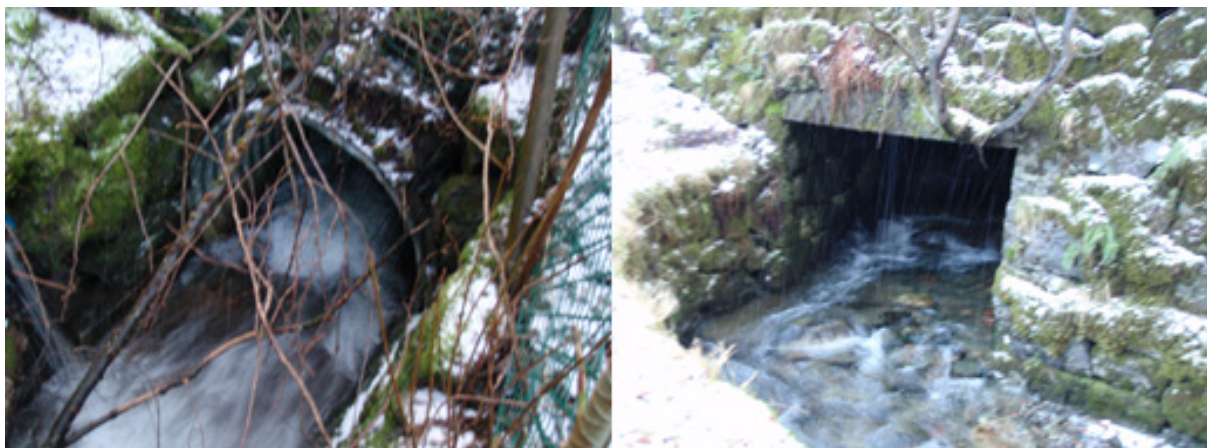
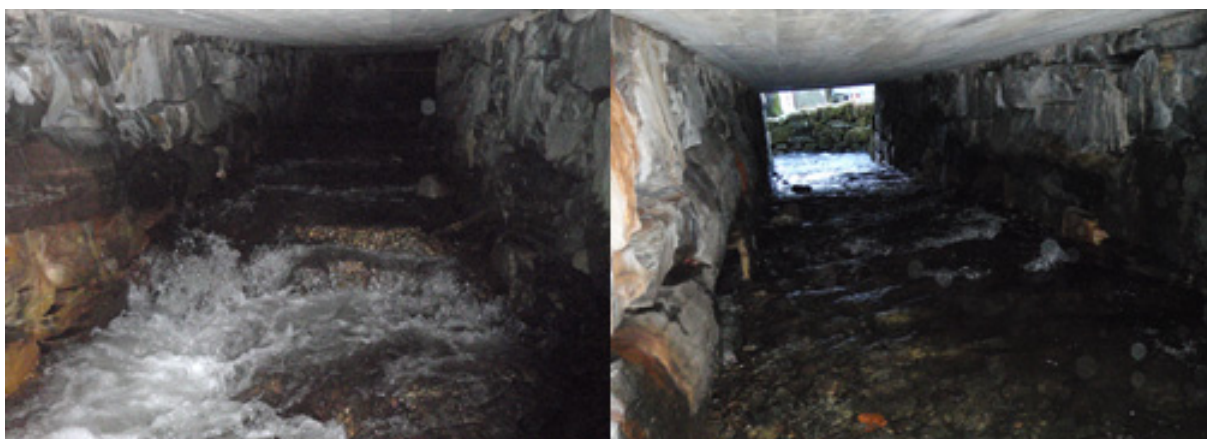
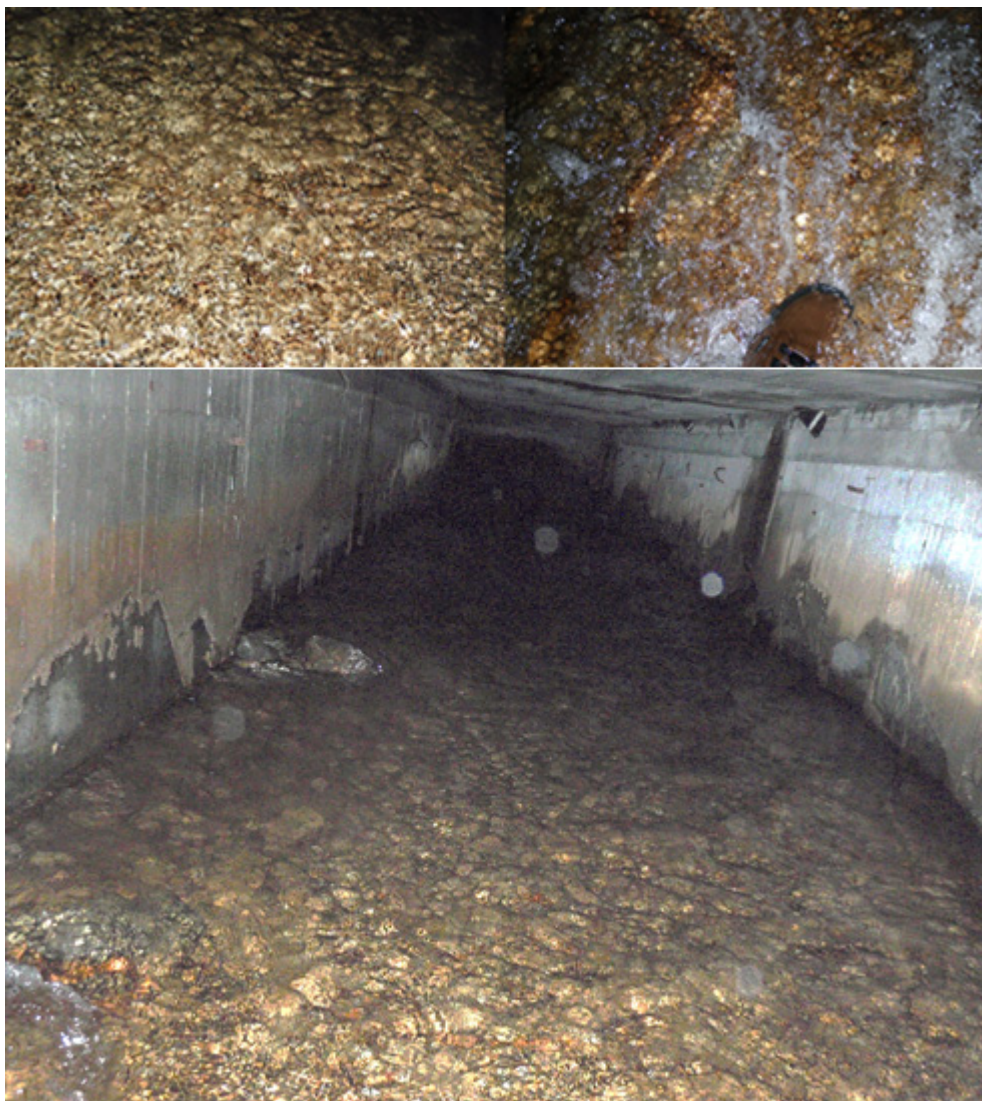
Veikryssninger: Ovenfor vei er bekken kanalisert, trolig eldre inngrep, og nyere i forbindelse med anlegning av kommunal vei. Bekken ser nå ut til å ha blitt ført over flere problempunkt for fiskevandring som følge av denne kanaliseringen. Grundige vurderinger ble ikke foretatt. Kulvert under vei 55 har innløp i rund betong og utløp i firkantet steinkonstruert kulvert. Bunnen er belagt med naturlig storstein ved utløp og om lag 20 -30 meter innover, der det skjer en overgang til betongbelagt bunn. Det er mulig for fisk å vandre opp til betongbunnen, men her blir vannhastigheten for høy og vannhastigheten for høy. Trolig permanent barriere, og hinder etter kriteriesett A. Det ble ikke befart lenger inne i kulverten, men trolig vil det ved et punkt under veien også være problematisk fall i overgangen fra den runde innløpskulverten i betong, til den nedre steinkonstruerte kulverten. Kulverten framstår som permanent vandringsbarriere for laksefisk i alle størrelser.

Figur 24. Eldre og nye inngrep i Nitterelva oppstrøms hovedveien 55 kan ha flere problempunkter mht fiskevandring, men grundige vurderinger ble ikke foretatt. Øverst til venstre viser kanalisering av bekken over glatt berg/fjell, som kan medføre passeringsproblemer.

Figur 25. Innløp (venstre) og utløp (høyre) av kulvert under vei 55.

Figur 26. Under veien i kulvert under vei 55.

Figur 27. Overgang til murt betongbunn om lag 30 meter inne i kulverten.

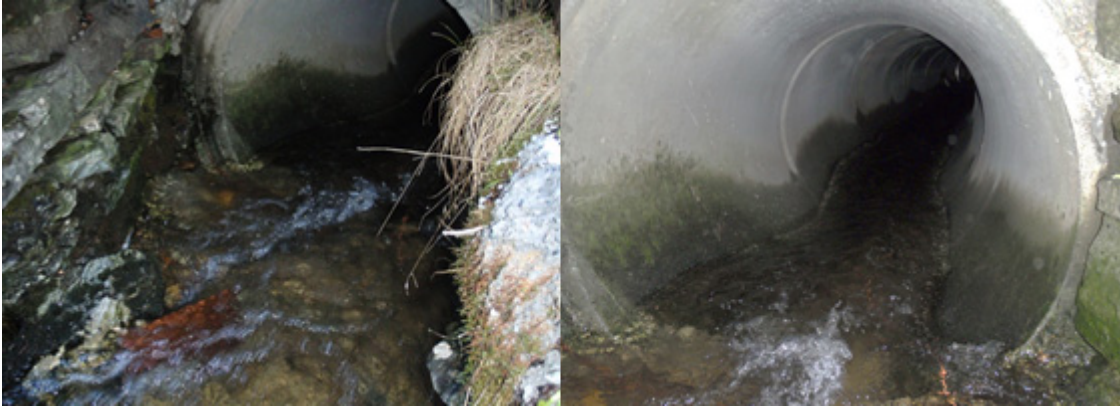
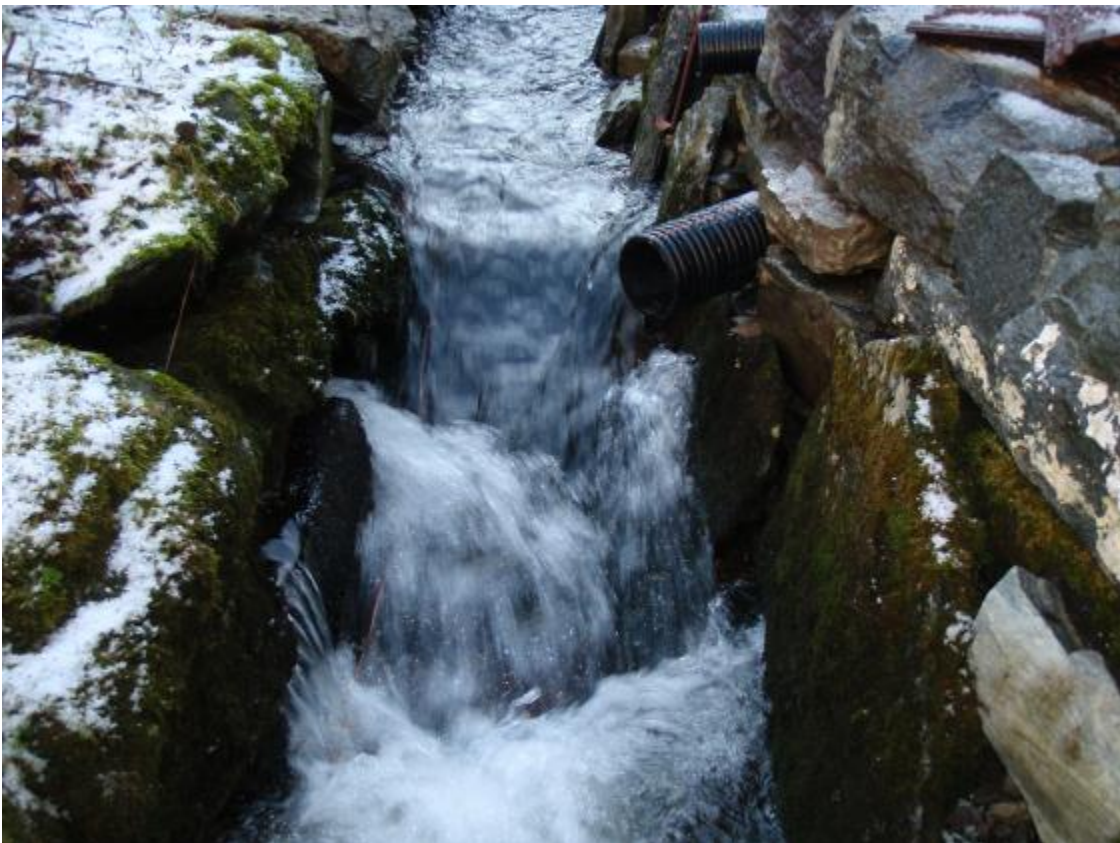
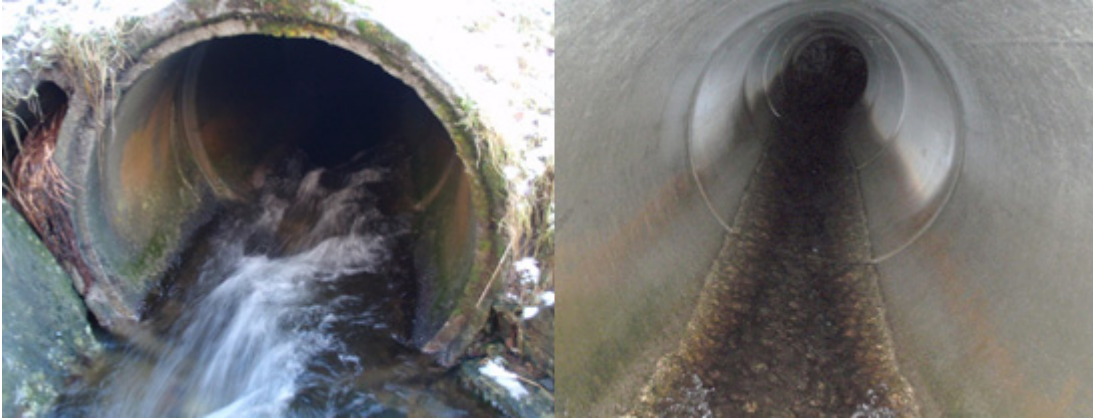
Figur 28. Nedre kulvert under boligområde (nederst og øverst t.h.) rett før munningsområde til Nitterelva (øverst til venstre).

Figur 29. Innløp til kulvert under boligområde.

Figur 30. Vanskelige passeringsområder for laksefisk som følge av sterk kanalisering.

Figur 31. Kulvert under vei 57 og bensinstasjonsområdet.

Tiltak: Vassdraget Nitterelva og sidebekken har omfattende problematikk i forhold til kontinuitet og tap av areal for laksefisk, og det er vanskelig å komme med konkrete forslag til tiltak som ikke medfører betydelige økonomiske kostnader. En grundigere evaluering i lys av denne undersøkelsen må gjøres.
