Vandringsmuligheter for laksefisk ved vegkullverter, og potensial for vegforurensning av innsjøer i Sogn og Fjordane 2012

Tittel Vandringsmuligheter for laksefisk ved vegkulverter, og potensial for vegforurensning av innsjøer i Sogn og Fjordane 2012	Løpenr. (for bestilling) 6335-2012	Dato 23.3.2012
	Prosjektnr. Undernr. 11468	Sider Pris 72
Forfatter(e) Morten Bergan og Torleif Bækken	Fagområde Vannressursforvaltning	Distribusjon
	Geografisk område Sogn og Fjordane	Trykket NIVA

Oppdragsgiver(e) Statens vegvesen, Region vest	Oppdragsreferanse Eli Mundhjeld
---	------------------------------------

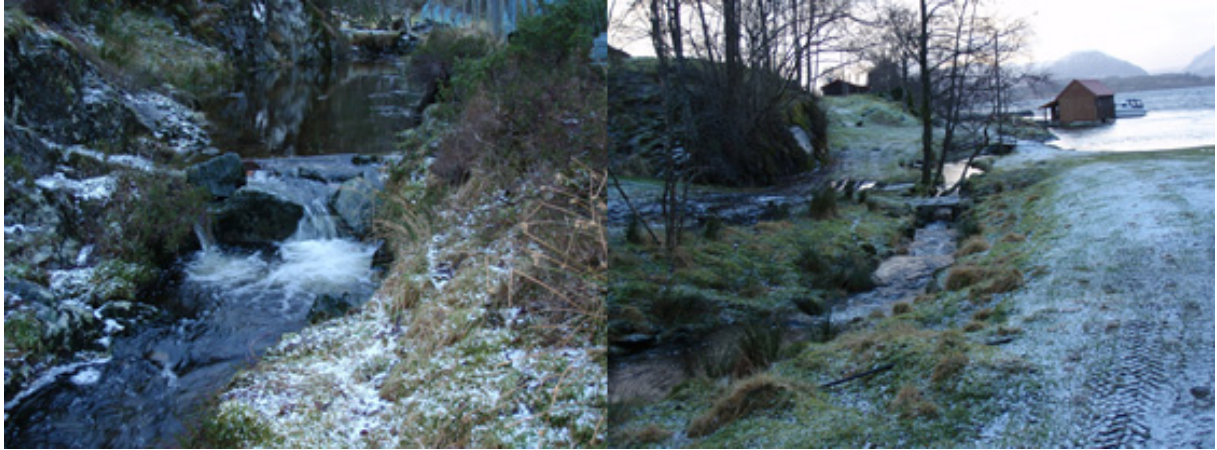
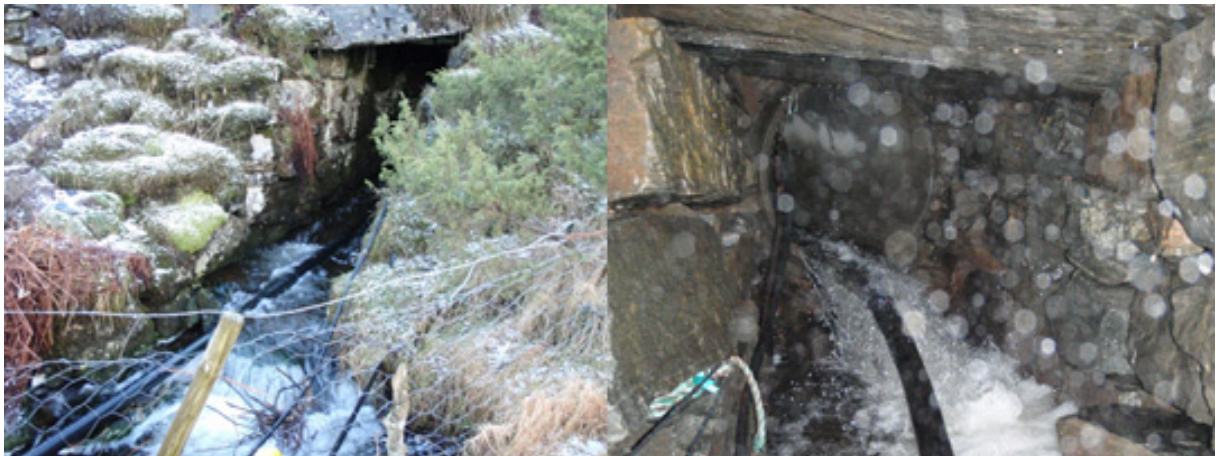
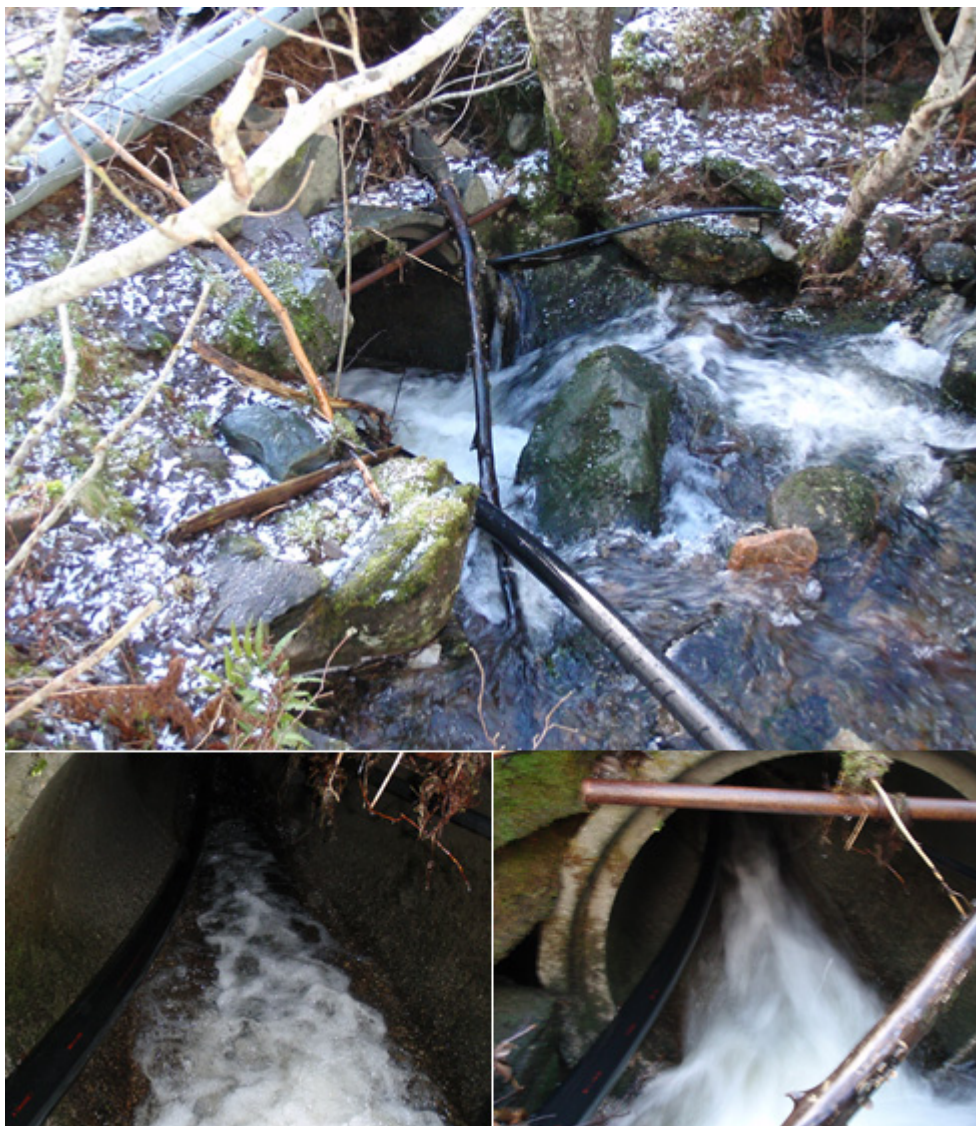
Figur 32. Strekninger mot munning til fjorden i Snekkevågselva.

Figur 33. Kulvert under 65 ved utgang og under veien.

Figur 34. Inngang til kulvert under 65.

Tiltak: Aktuelle tiltak kan være å anlegge av kulp under veien mellom overgang fra betongrør og steinkulvert, samt forbedring av innløpet til kulverten /fjerning av stein i forkant. Det er imidlertid sannsynlig at kulverten må legges om fullstendig for at fisk skal kunne passere. Grundigere vurderinger må foretas. Det er trolig lengre bekkestrekninger med antatt gode produksjonsforhold for sjørret oppstrøms problemområde i tilknytning til veien.

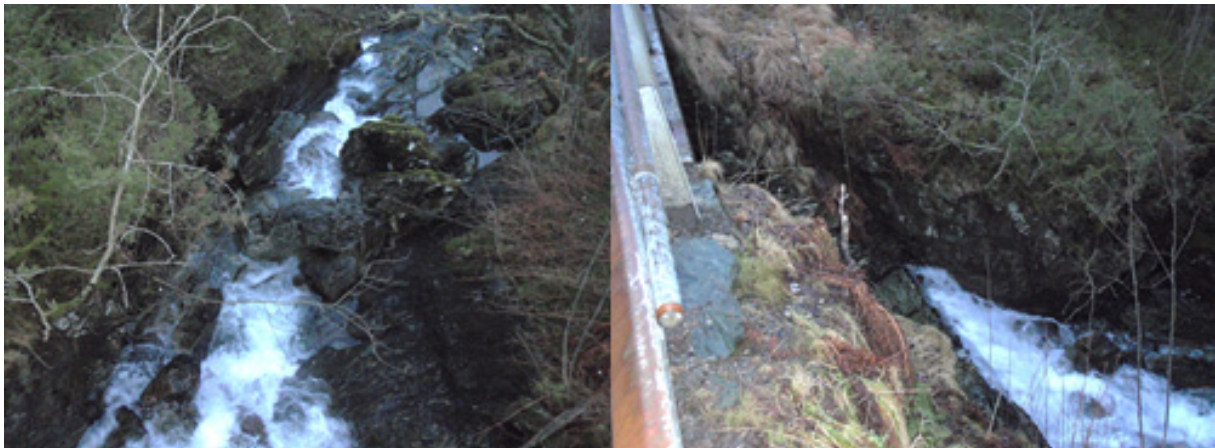
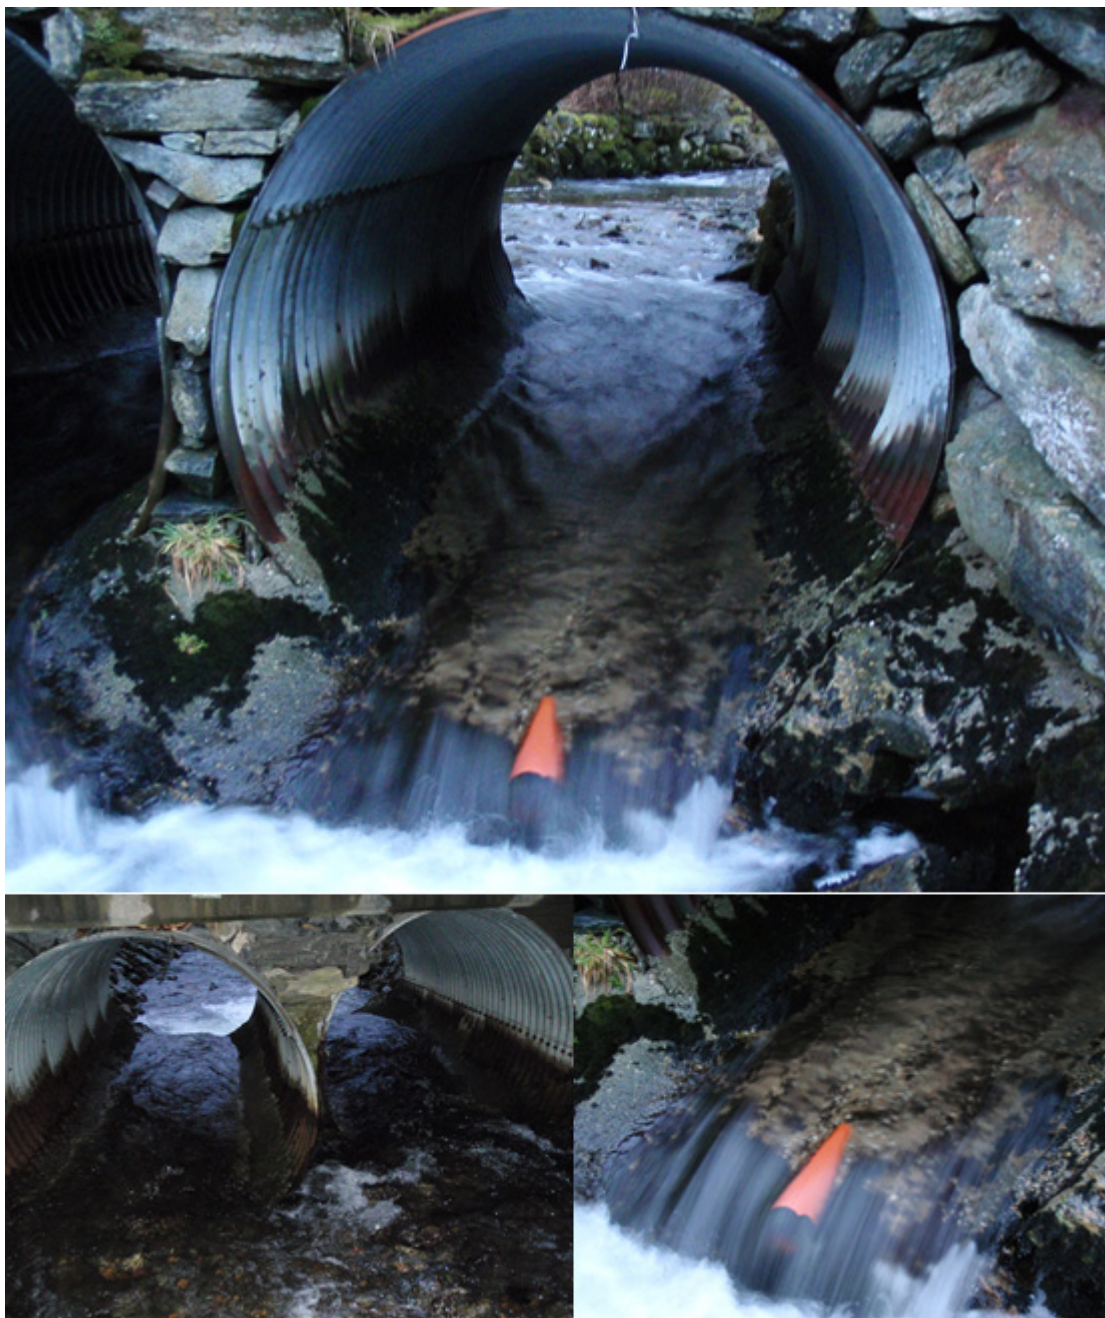
Figur 36. Bratt bekkeløp før kryssninger under 609.

Figur 37. Krysning under kommunal/privat vei

Tiltak. Vannstanden i kulpen nedstrøms kulvert under privat/kommunal vei må heves, slik at vann kan stå inne i kulverten. Betongen i bunnen av kulverten må i tillegg fjernes. Elfiske bør foretas i forkant av tiltak.

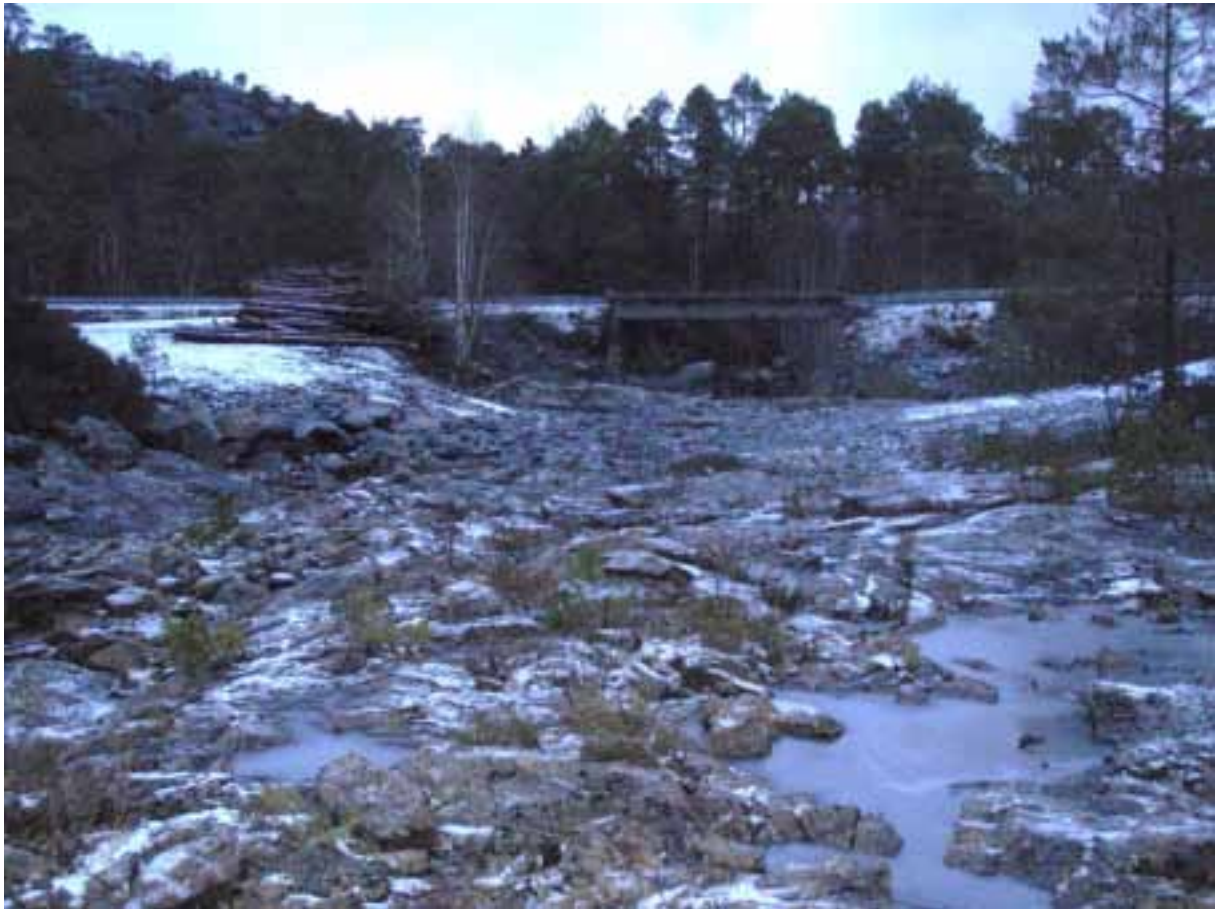
Uproblematisk krysning med bru, men tørrlagt elveløp som følge av mangel på minstevannføring.

Figur 38. Tørr elveseng i det som skal være Skorveelva.

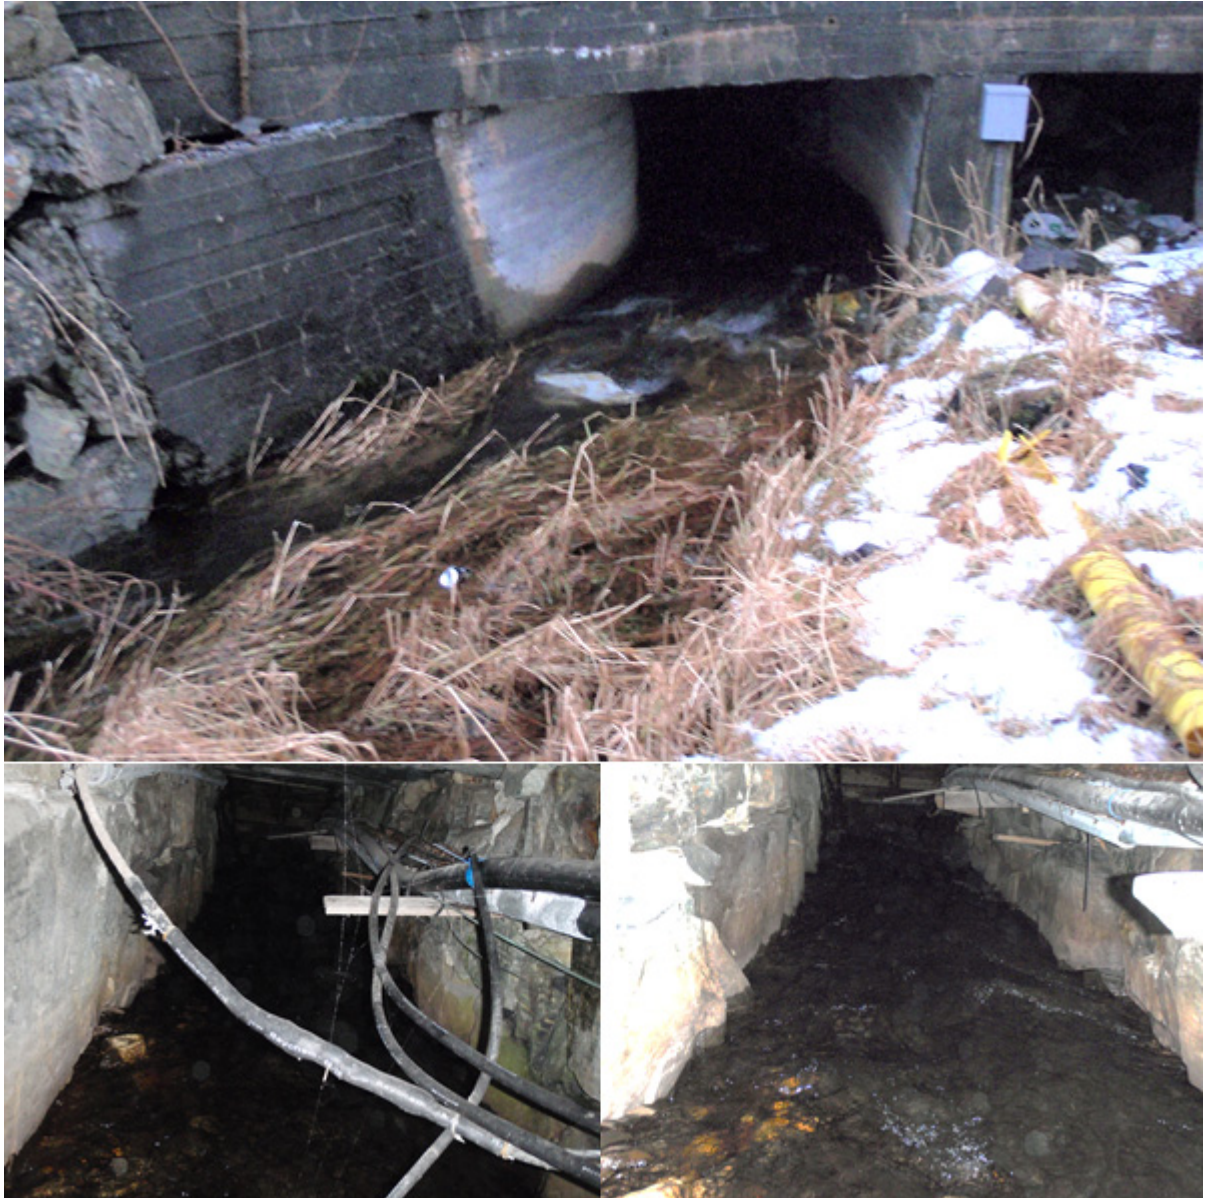
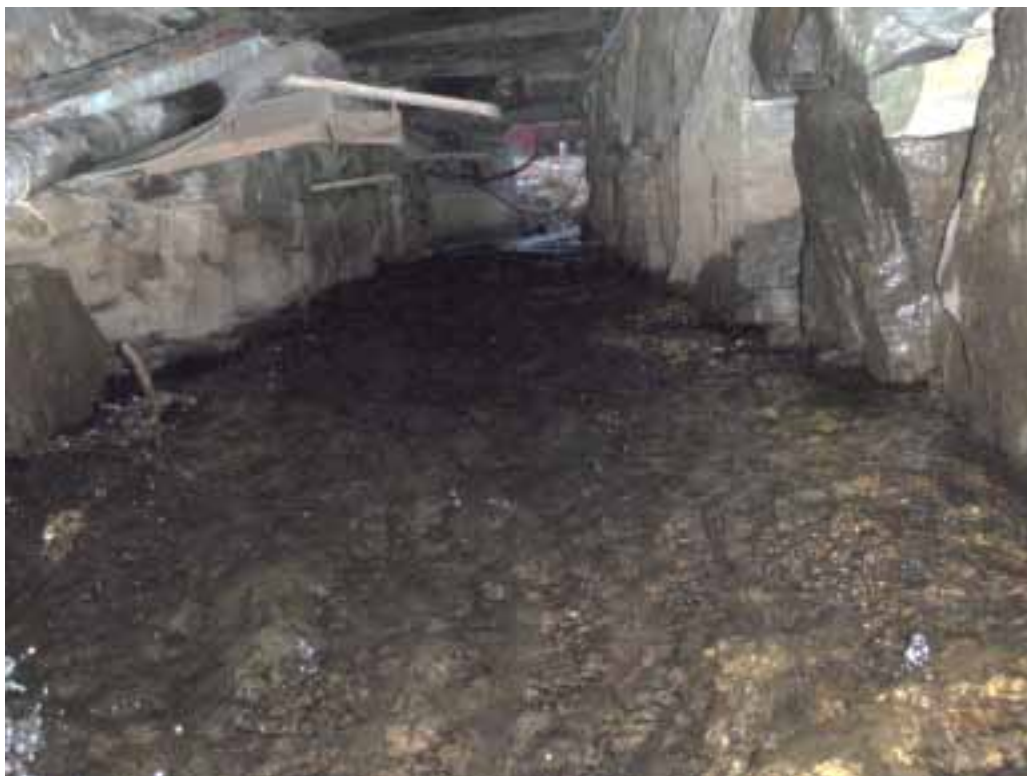
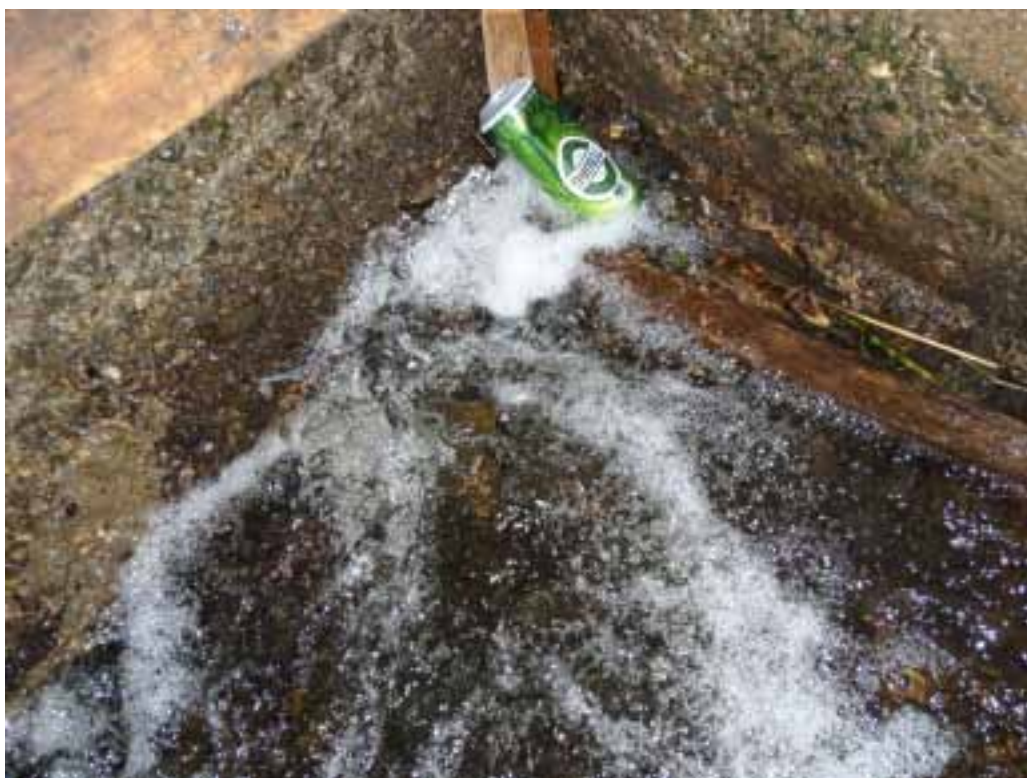
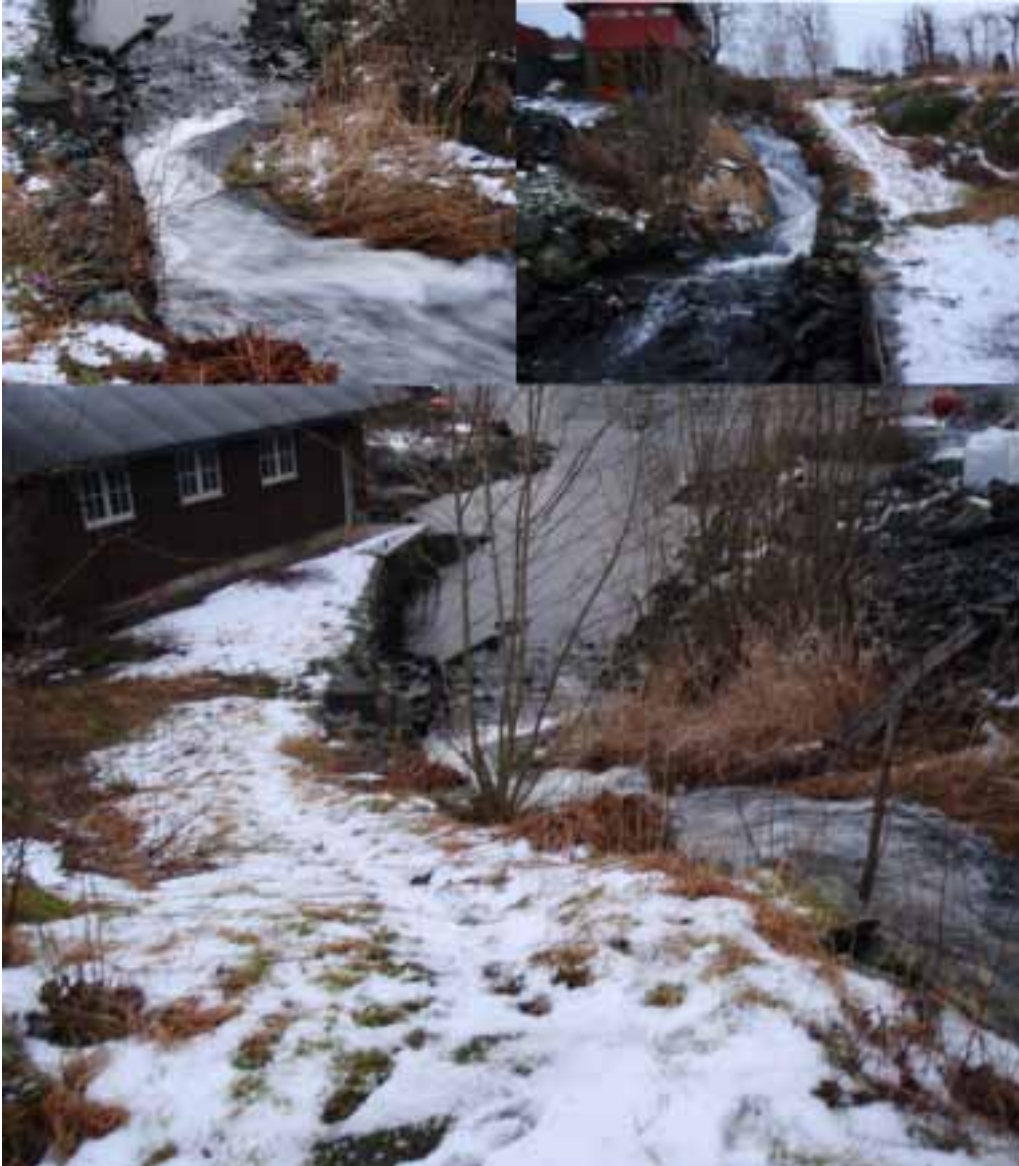
Figur 39. Inngang (øverst) og innside av kulvert (nederst) under 548.

Figur 40. Foto opp mot innløp i krysning under 548.

Figur 41. Betongkonstruksjon med for smal, tiltettet åpning, som vann skal renne gjennom.

Figur 42. Dagens bekkeløp gir ikke vilkår for oppgang for anadrom laksefisk. Spørsmålet er om bekkeløpet er flyttet i forhold til naturtilstand, og at fisk opprinnelig kom seg forbi dette partiet.

Tiltak: Det må etableres kunnskap om hvilke inngrep som er gjort i bekkeavsnittet nedstrøms 548, og om dette har hatt konsekvenser for en eventuell opprinnelig anadrom laksefiskbestand i vassdraget. Dersom dette er tilfelle, må frie vandringsveier gjenetableres ved å flytte bekkeløpet, og endre betongkonstruksjonen som kan hindre videre oppgang ved utløpet av kulverten.

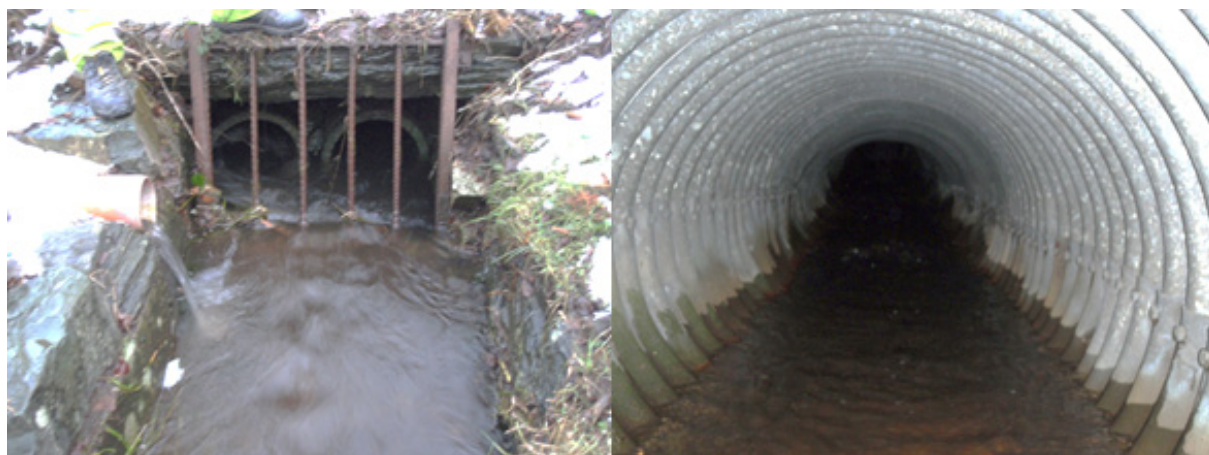
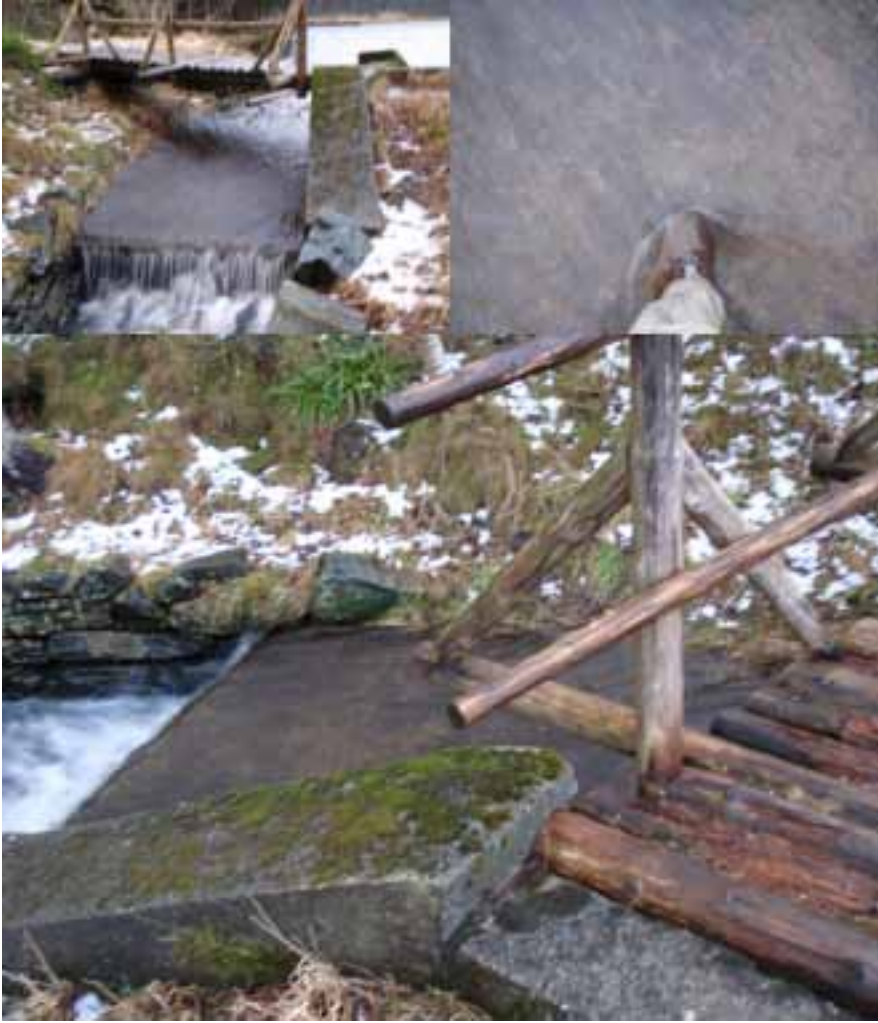
Figur 43. Kulvert under 545 i bekken mellom Litlevatn og Storevatn

Figur 44. Betongkonstruksjon i utløpet fra Litlevatn.

Tiltak: Ingen tiltak tilrådes i forbindelse med 545 foreløpig. Større erfaringsgrunnlag for vassdraget må innhentes. NIVA er imidlertid kjent med at dagens kulvert ikke greier å ta unna vannmengdene ved mye nedbør og flom, slik at området erfarer hyppige oversvømmelser. Betongsklia ved utløpet av Litlevatn bør fjernes for gjenskape kontinuitet for laksefisk i Litlevatn, slik at denne bekkestrekningen kan benyttes til gyting /rekruttering.

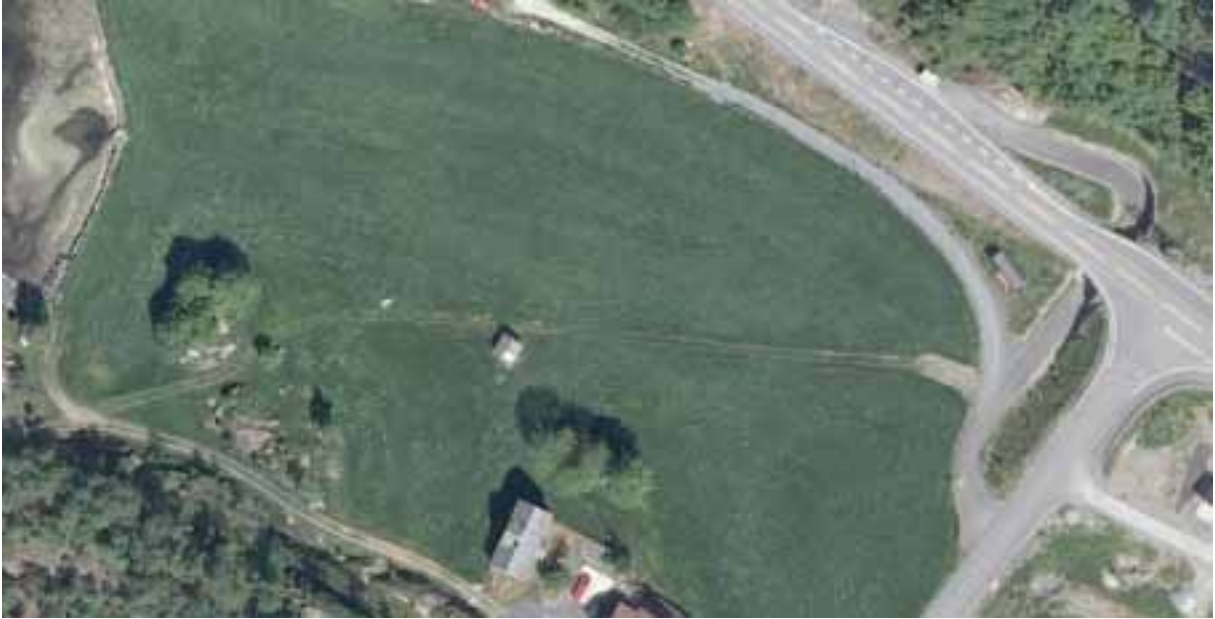
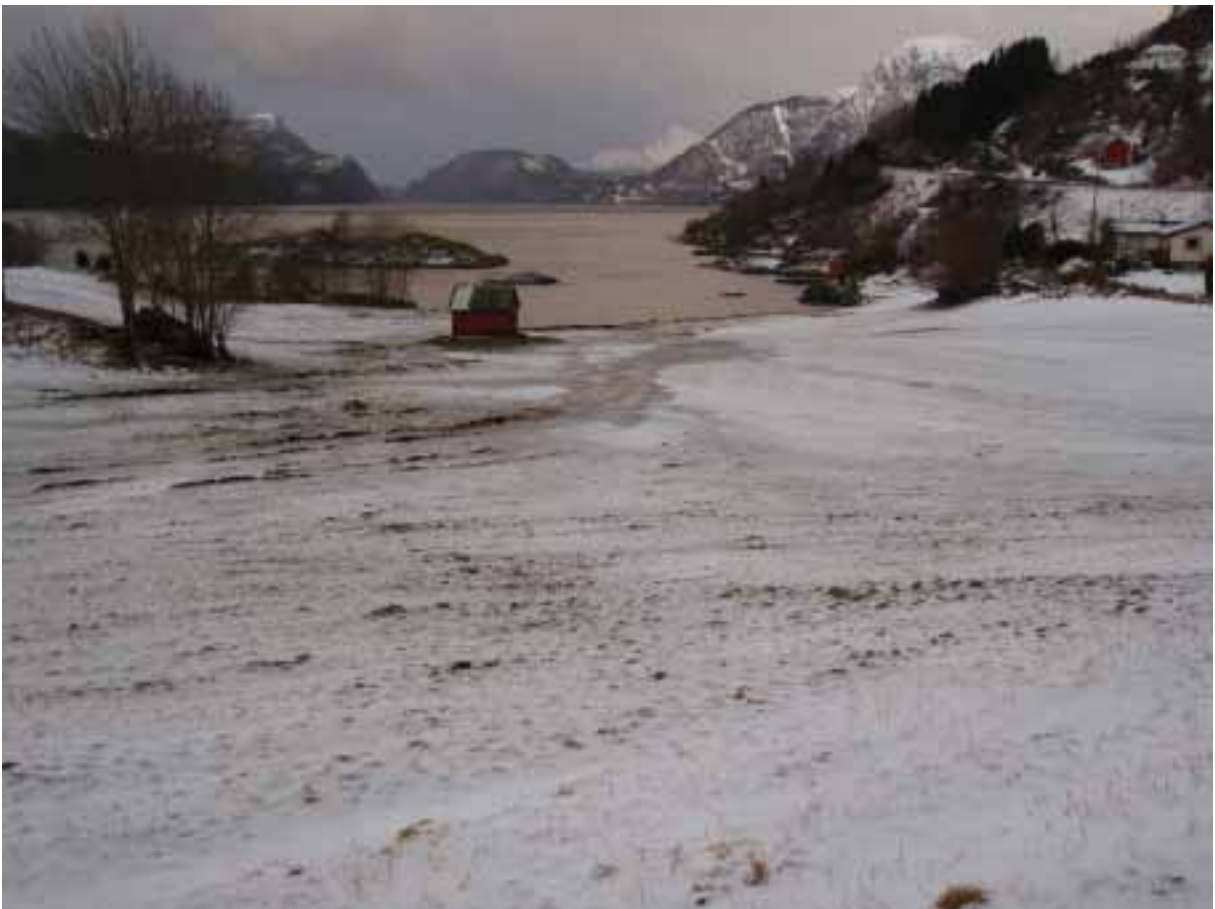
Figur 45. Kun utløpet vises i dag i denne bekken, som er lagt i bakken under jordbrukslandskap og vei.

Figur 46. Opprinnelig bekkeløp skulle gått her.

Tiltak: Bekkeåpning og reetablering av naturlig bekkeløp dersom opprinnelig sjørretbekk.

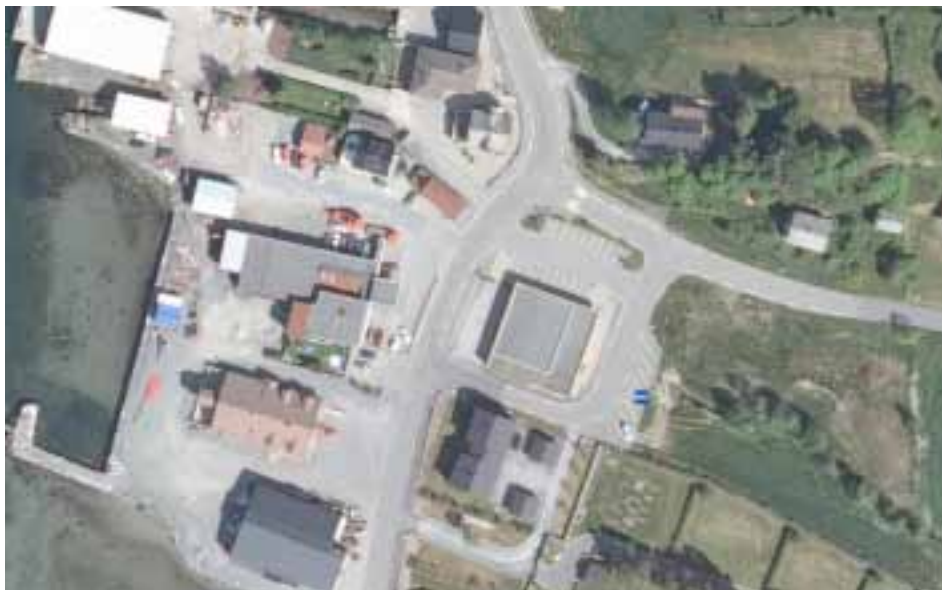
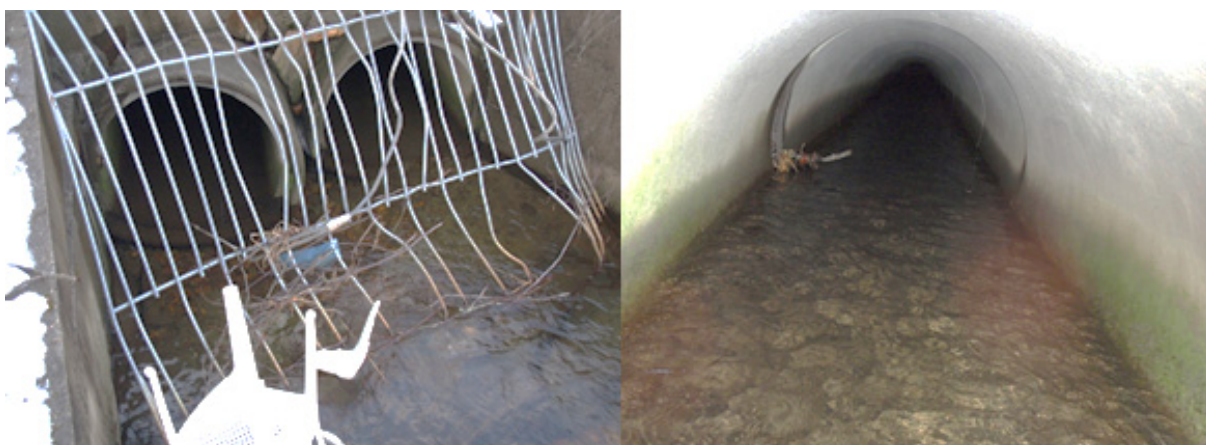
Figur 47. Bekken er lagt i bakken under 542 og industriområde.

Figur 48. Innløp til kulvert som går under 542.

Tiltak: Bekken bør elfiskes for sjekk av fiskesamfunn før konkludering av evt. oppgangsforhold.

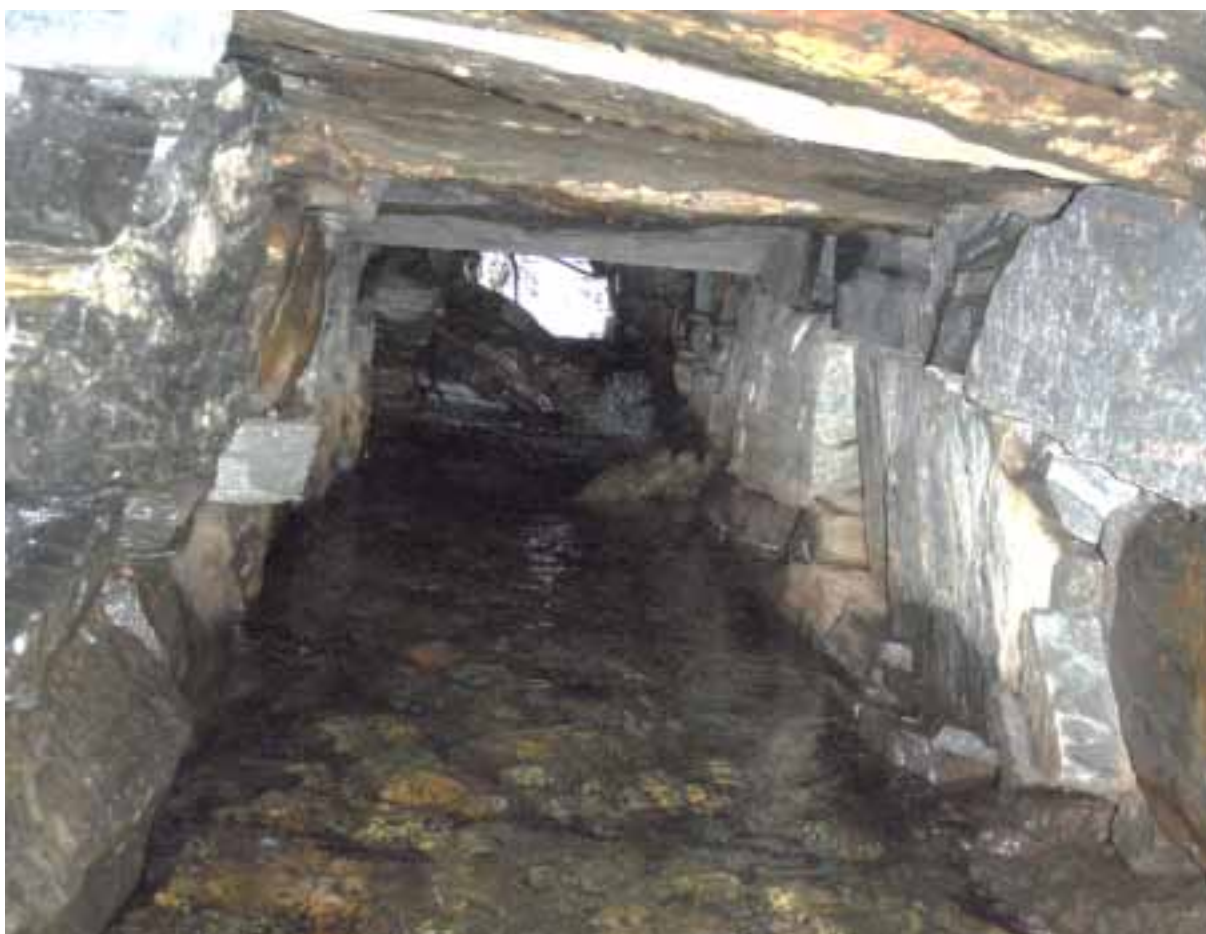
Figur 49. Kryssning under 542 har terskel midt under veien som er vanskelig å vurdere.

Tiltak: Større erfaringsgrunnlag må innhentes. Bekken bør elfiskes for å avklare anadrom tilgang og evt. vandringsproblematikk i kulvert.

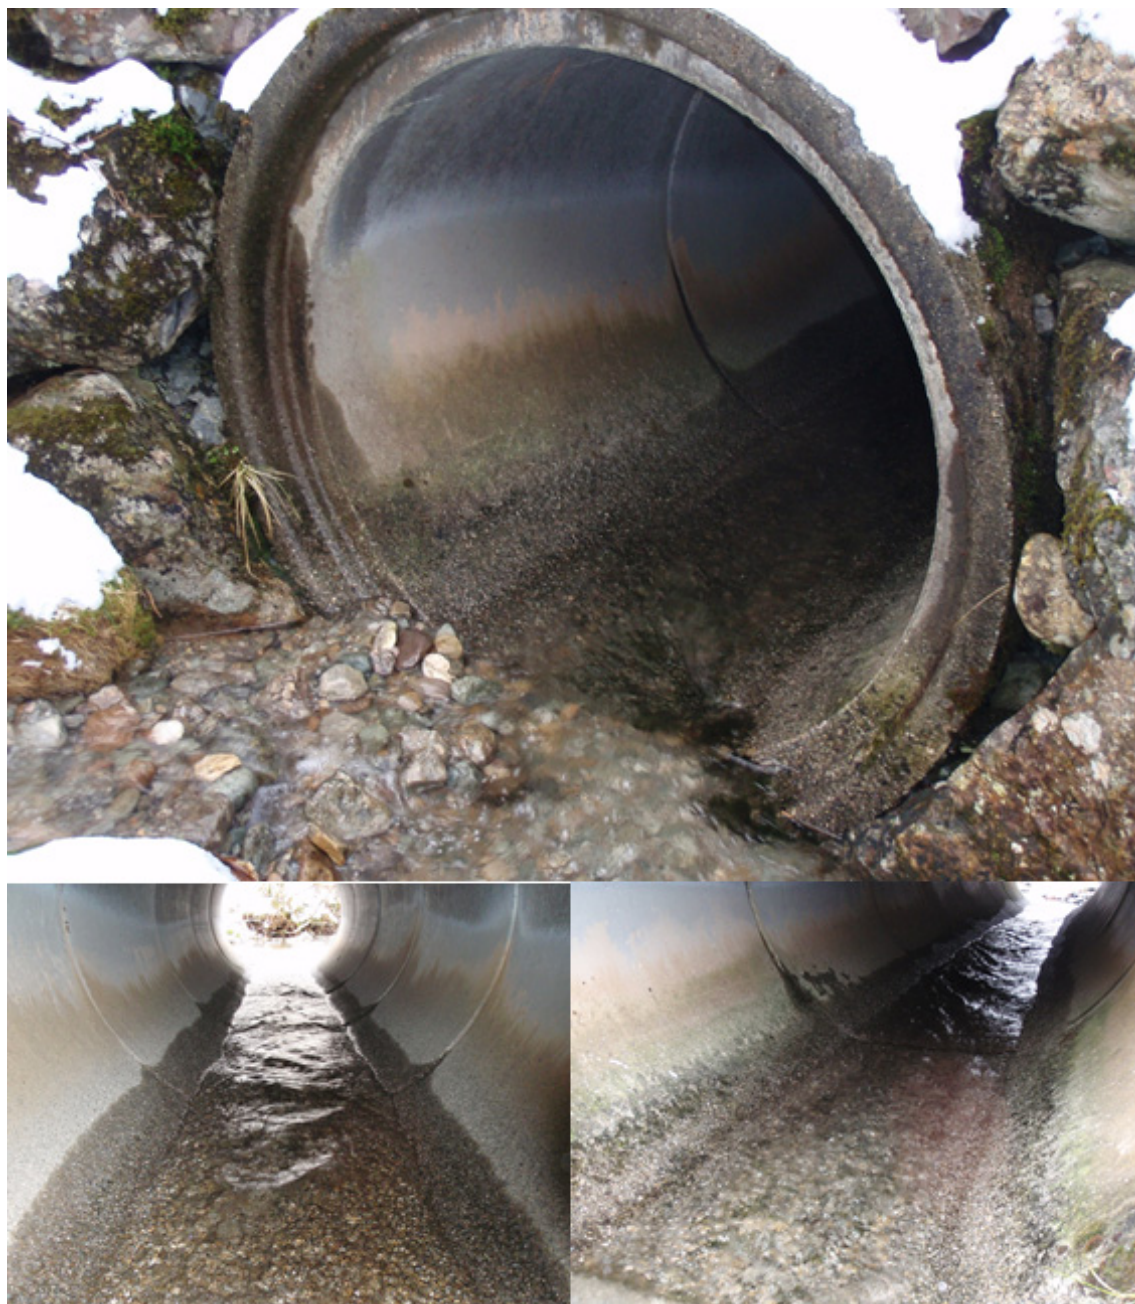
Figur 50. Betongkulvert under 615.

Tiltak: Anlegge kulp nedstrøms kulvert, og heve vannspeil. Elfiske bør gjennomføres for å få kunnskap om fiskesamfunn og om kulverten er vandringshindrende i dag.

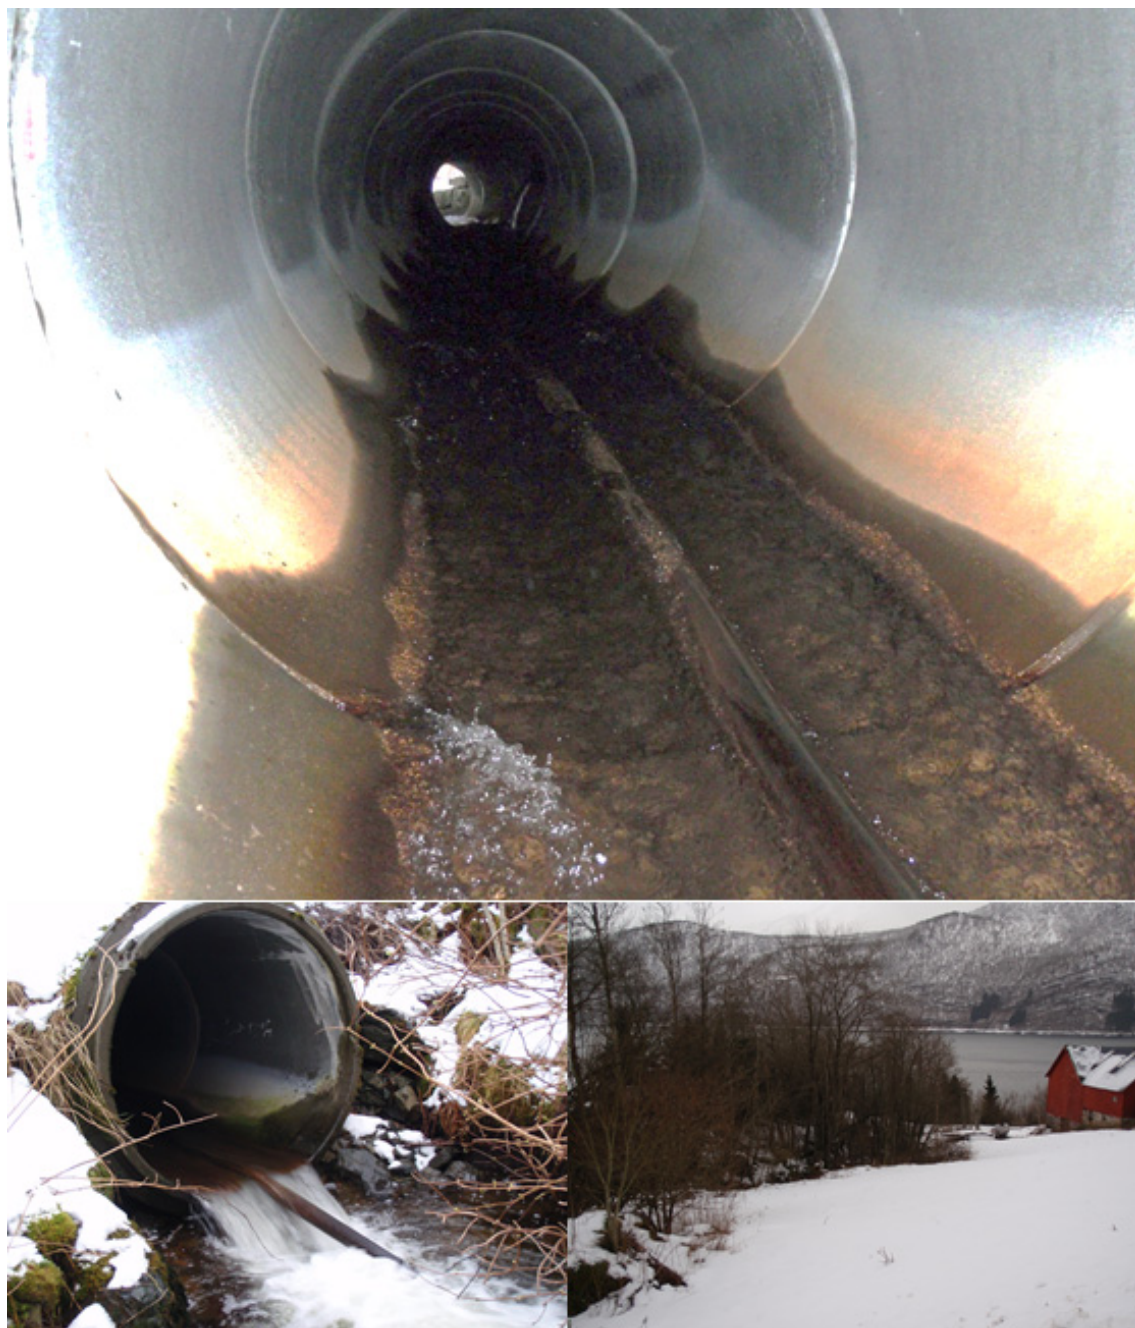
Figur 51. Kulvert under 39 (øverst og t.h.), men bratt terreng gir usikre naturlige oppgangsmuligheter i bekken.

Tiltak: Før eventuelle tiltak iverksettes må oppgangsmuligheter og eventuell historikk utsjekkes. Dersom anadrom tilgang må vandringsmulighetene forbi kulverten utbedres.

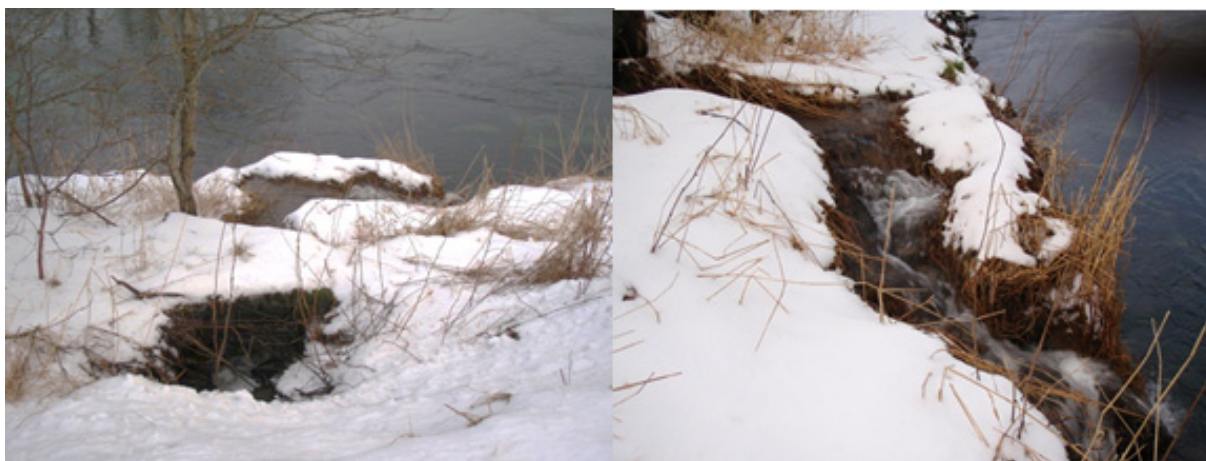
Figur 52. Munningsproblematikk.

Figur 53. Svevende og underdimensjonert betongkulvert.

Tiltak: Komplisert vandringsproblematikk ved munning og under vei. Usikker naturlig oppgang. Historikksjekk og større erfaringsgrunnlag behøves.

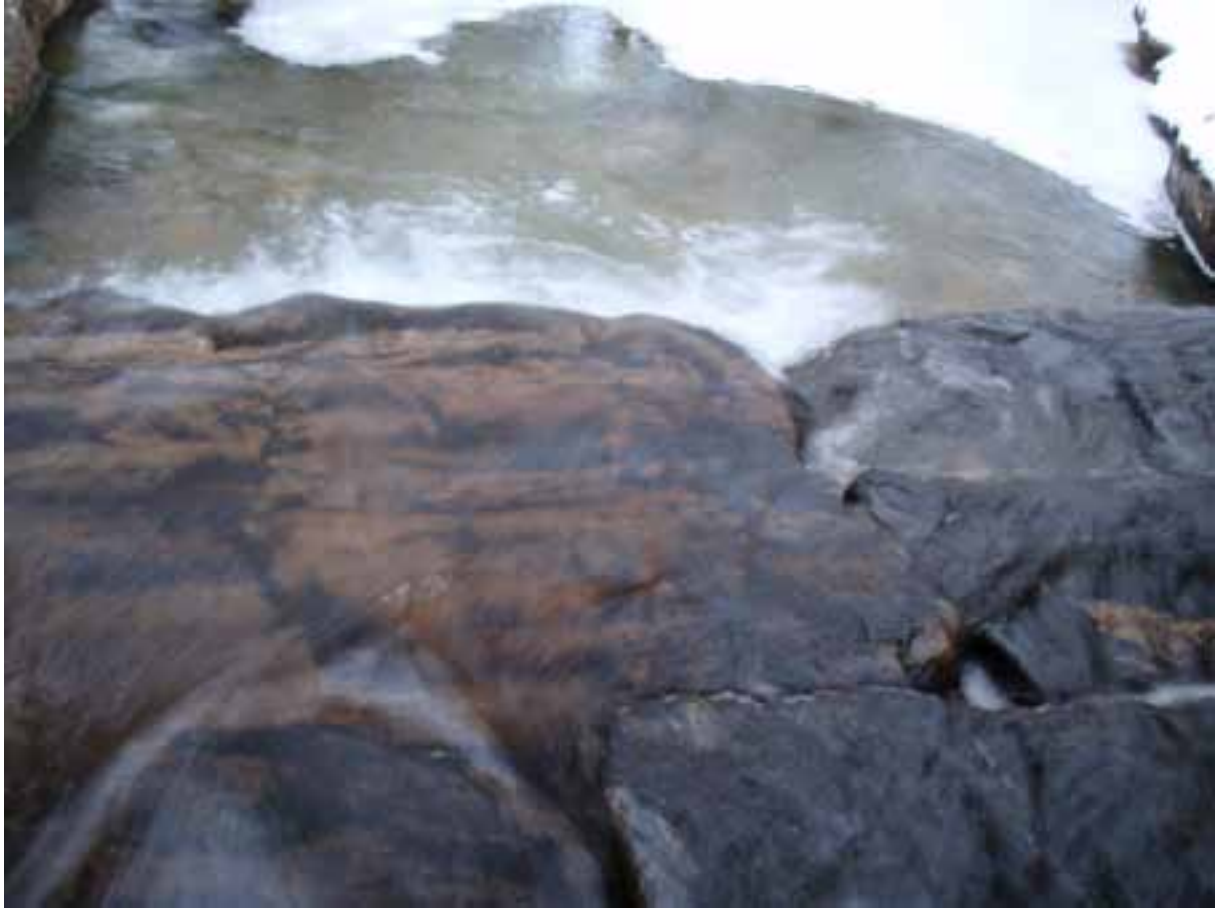
Figur 54. Flat storstein lagt i bunn, uten dyprenne, og med fall ved utløp.

Tiltak: Som følge av liten vandringsmulighet oppstrøms (naturlig bratt) veien kan det være mindre behov for tiltak. Dette må sjekkes ut.
