Vandringsmuligheter for laksefisk ved vegkullverter, og potensial for vegforurensning av innsjøer i Sogn og Fjordane 2012

Tittel Vandringsmuligheter for laksefisk ved vegkulverter, og potensial for vegforurensning av innsjøer i Sogn og Fjordane 2012	Løpenr. (for bestilling) 6335-2012	Dato 23.3.2012
	Prosjektnr. Undernr. 11468	Sider Pris 72
Forfatter(e) Morten Bergan og Torleif Bækken	Fagområde Vannressursforvaltning	Distribusjon
	Geografisk område Sogn og Fjordane	Trykket NIVA

Oppdragsgiver(e) Statens vegvesen, Region vest	Oppdragsreferanse Eli Mundhjeld
---	------------------------------------

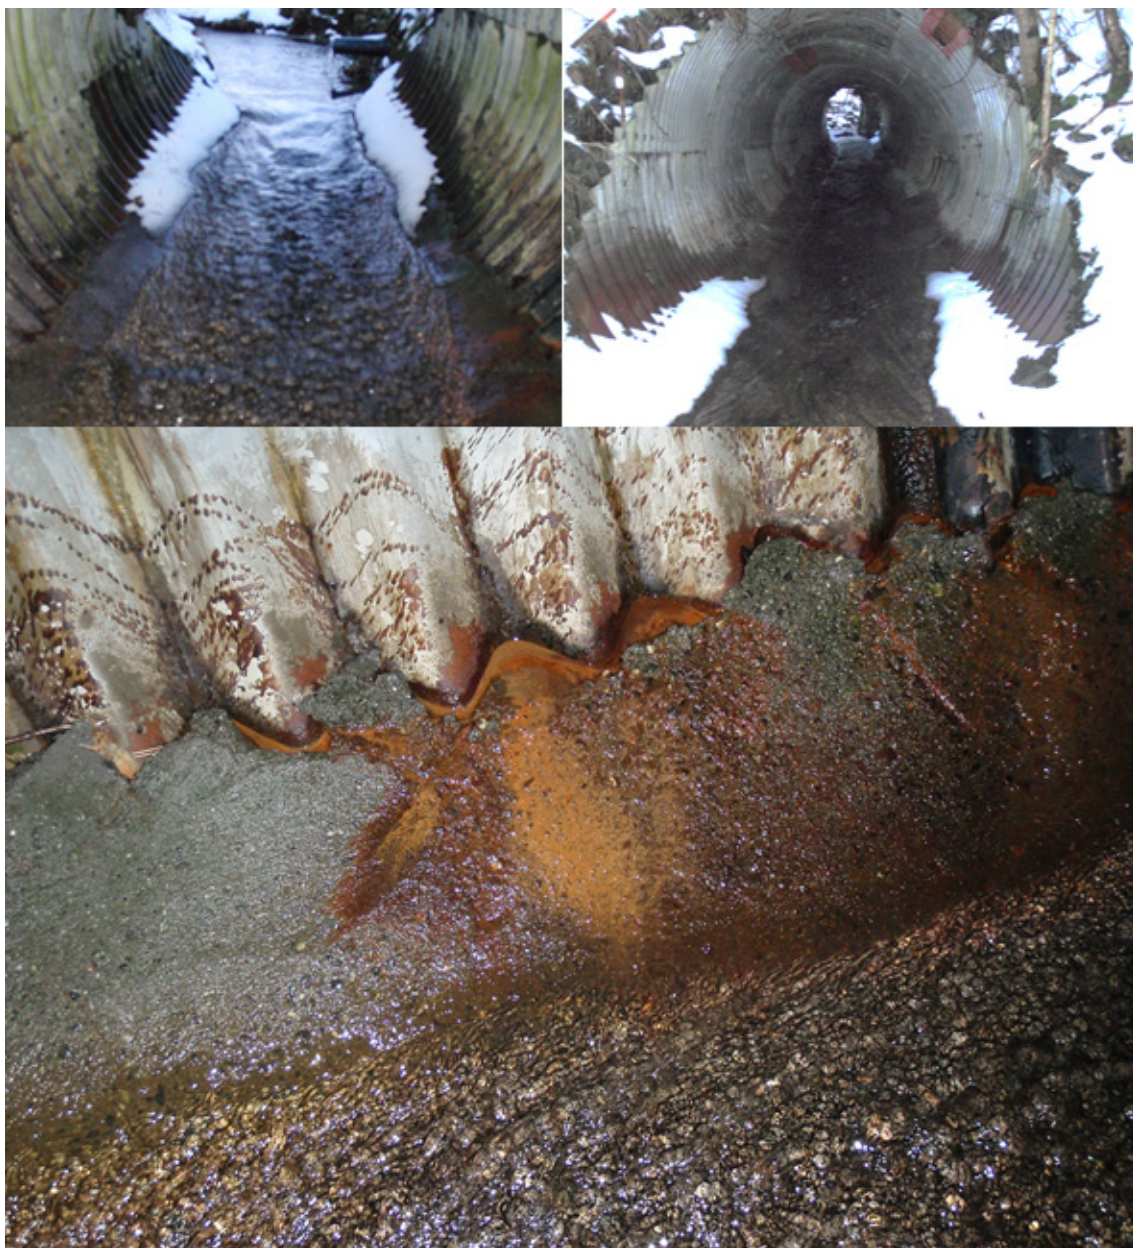
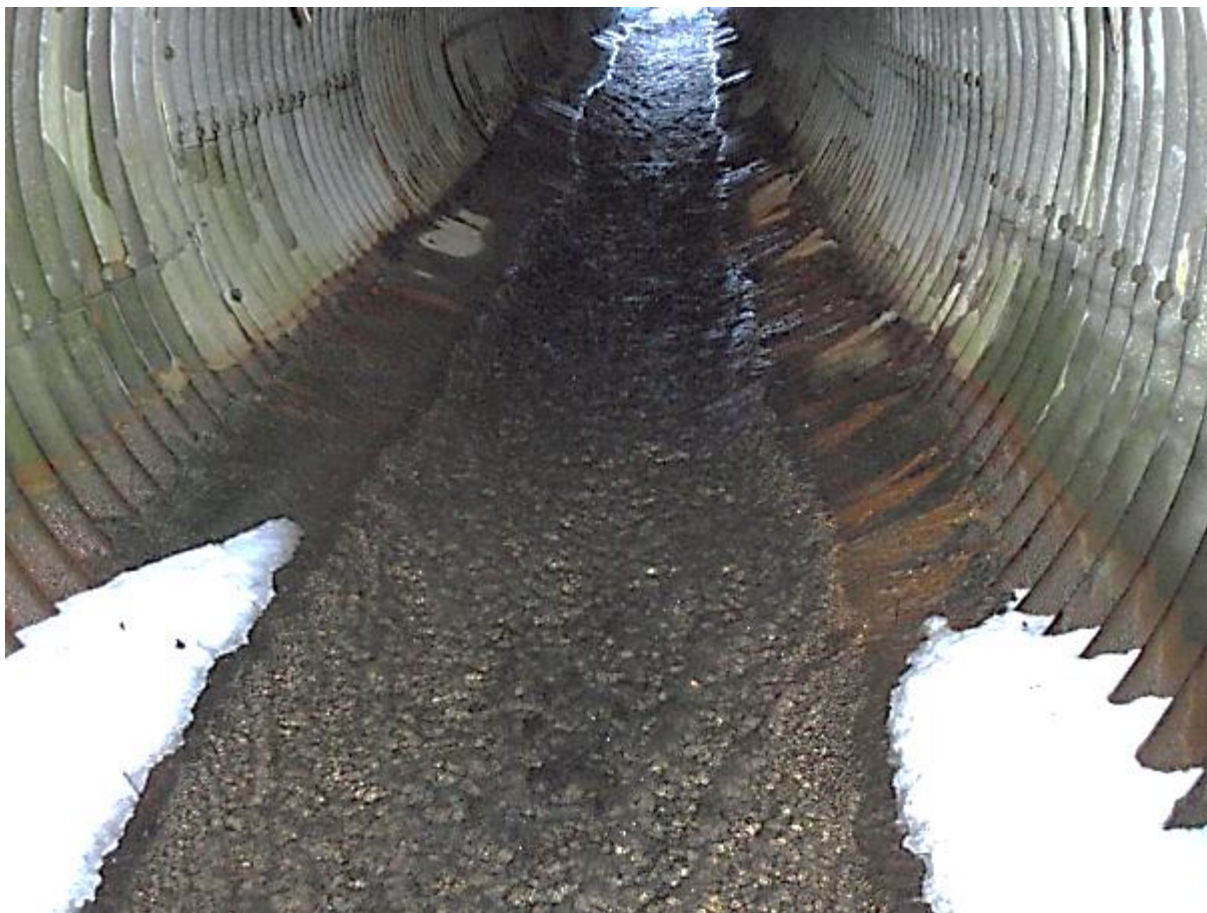
Figur 55. Betongbelagt blikk-kulvert.

Figur 56. Betongbelagt blikk-kulvert under 39.

Tiltak: Den betongbelagte bunnen må fjernes, og det må bygges opp kulp nedstrøms kulverten, slik at vann stuver opp og forkorter passasjen. Alternativt må ny kulvert lages. Anadrom strekning oppstrøms bør kartlegges, og elfiske bør foretas før tiltak iverksettes.

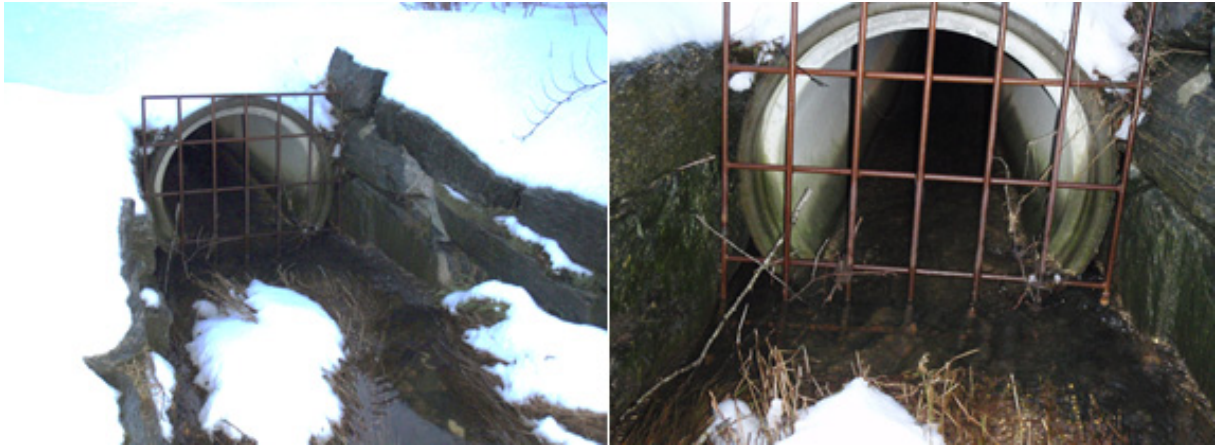
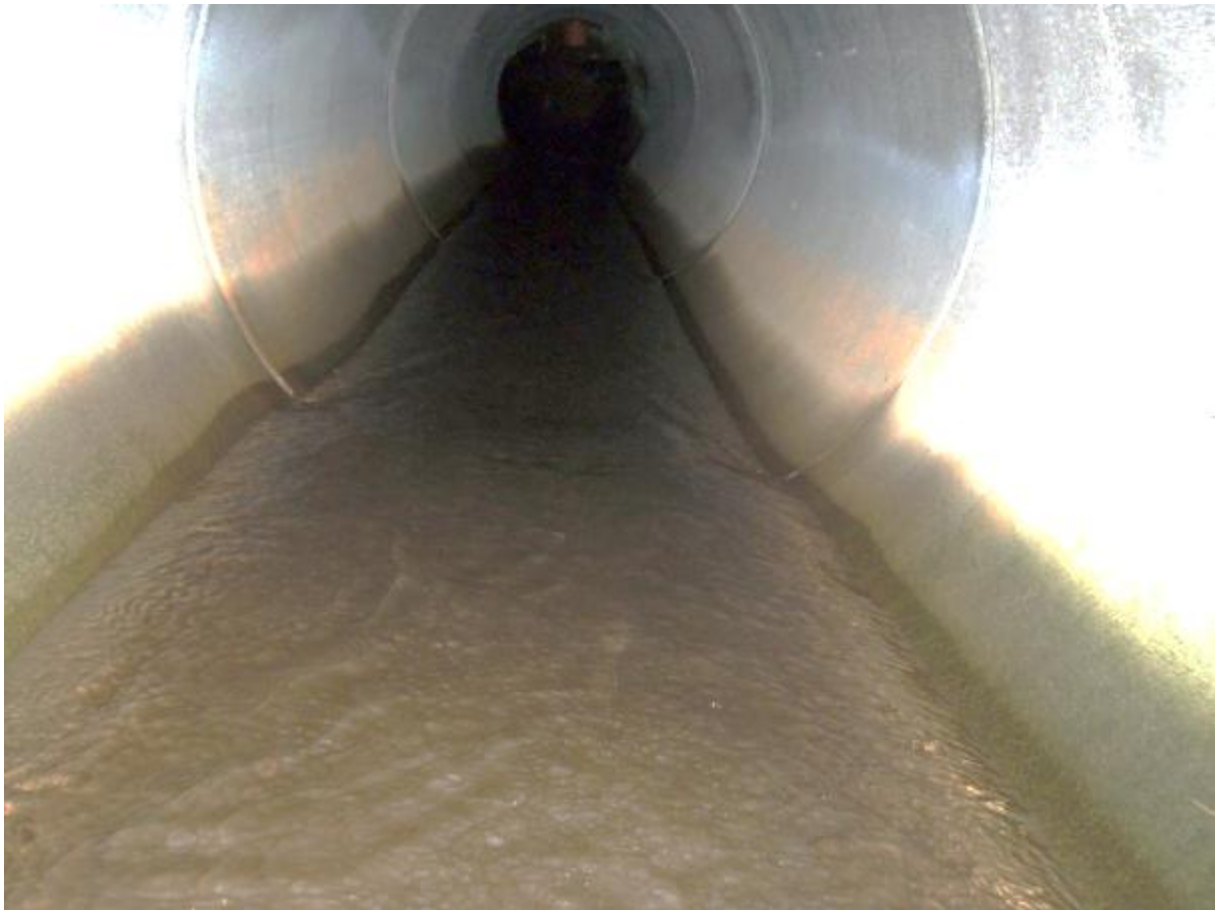
Figur 57. Kulvert under 39.

Figur 58. Innside av kulvert

Tiltak: Fjerning av rist, og elfiske oppstrøms for sjekk av yngel-/ungfisk og sikrere vurdering om vandringsveiene er frie. Bekken må vurderes å gjenåpnes nedstrøms veien.

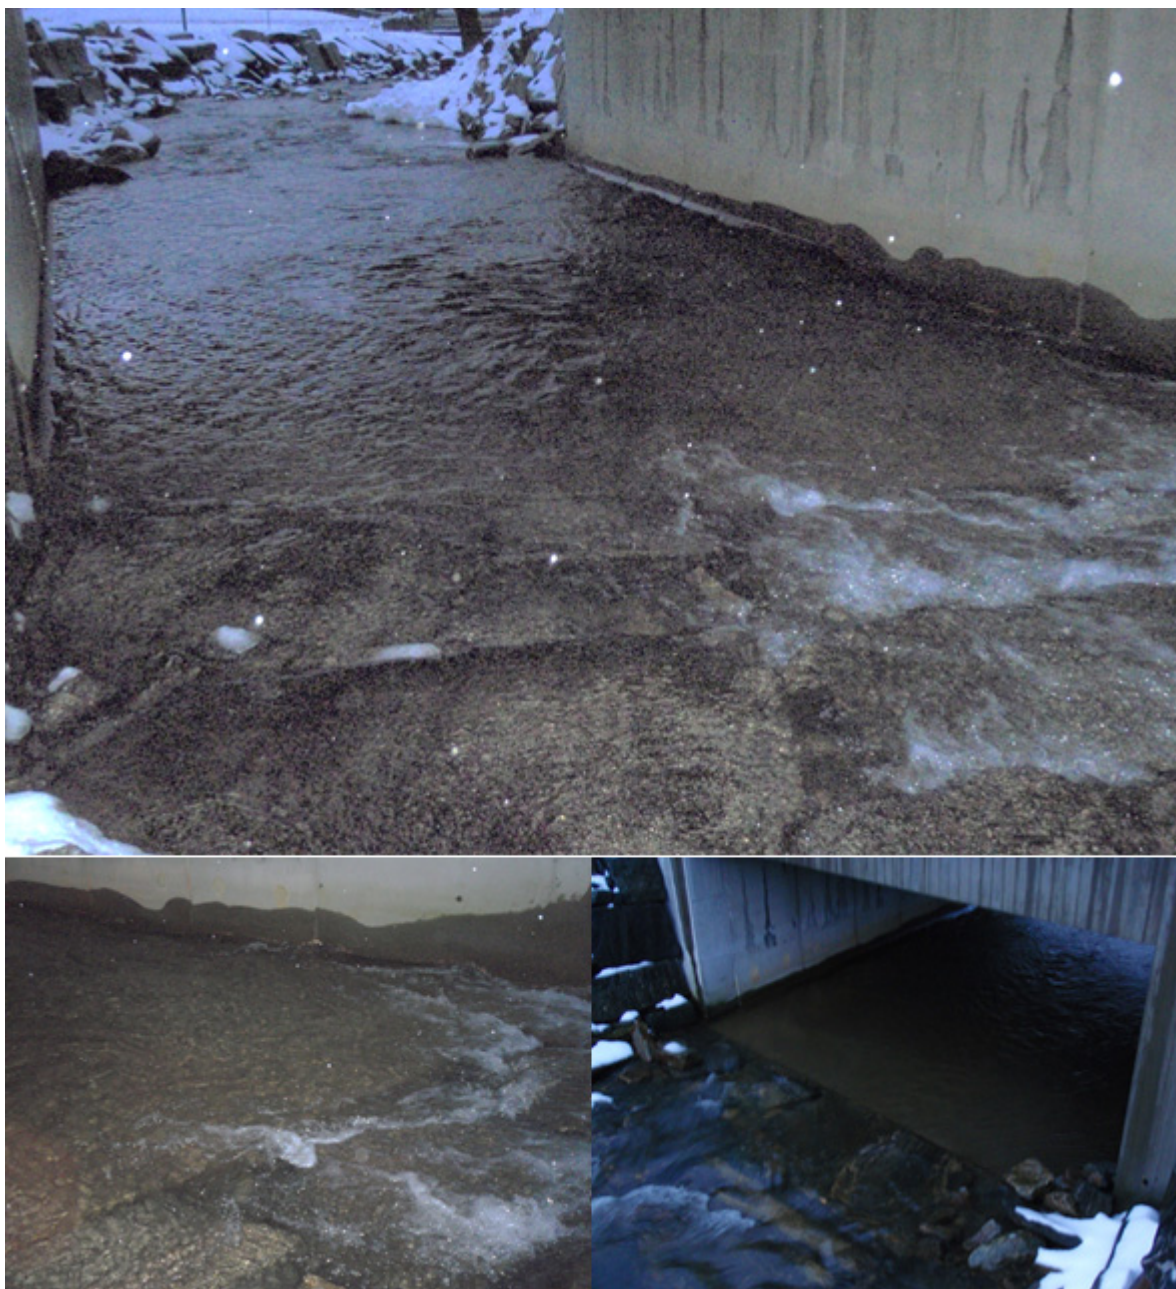
Figur 59. Prestelva med betongkulvert

Tiltak: Dyprenne må anlegges i kulverten, slik at fisk kan passere på flere vannføringer. Viktige anadrome arealer oppstrøms krysningen i vassdraget.

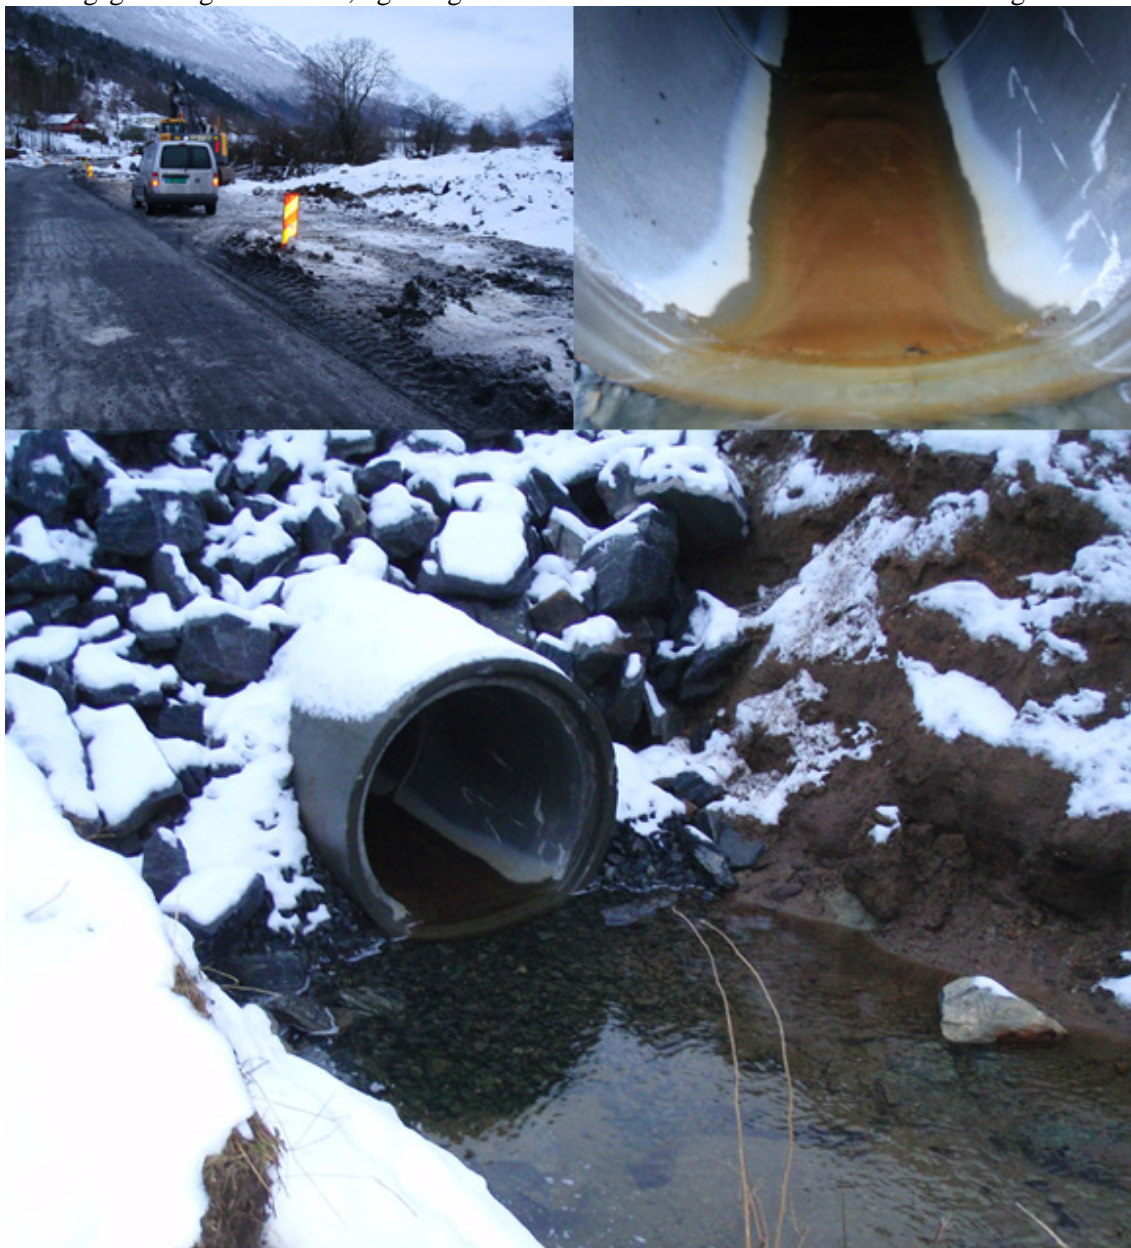
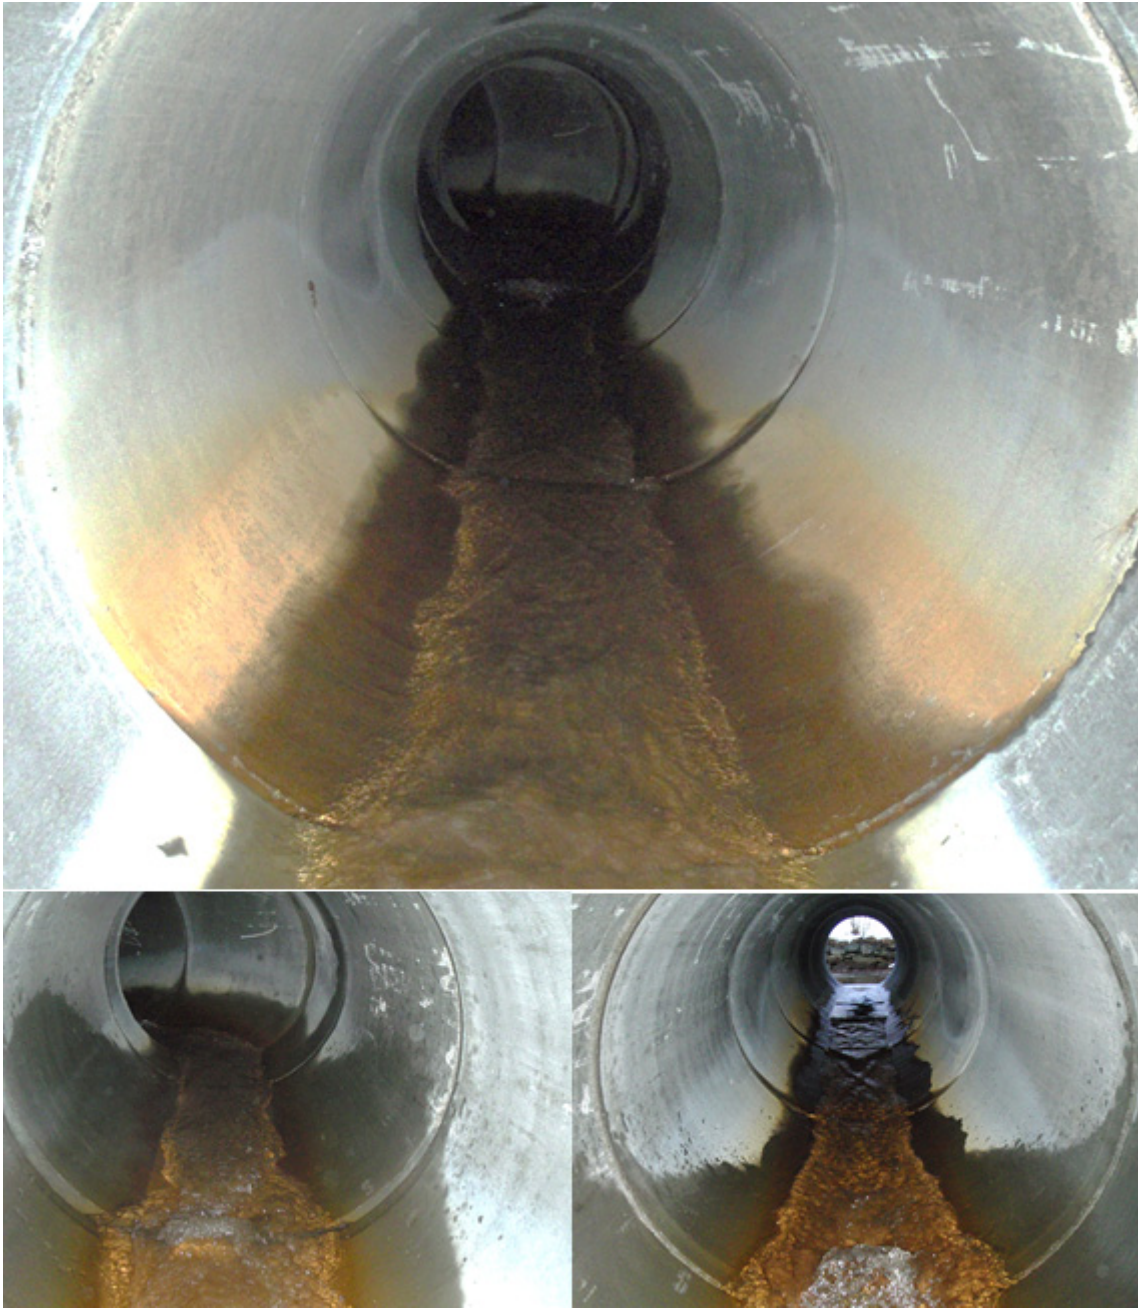
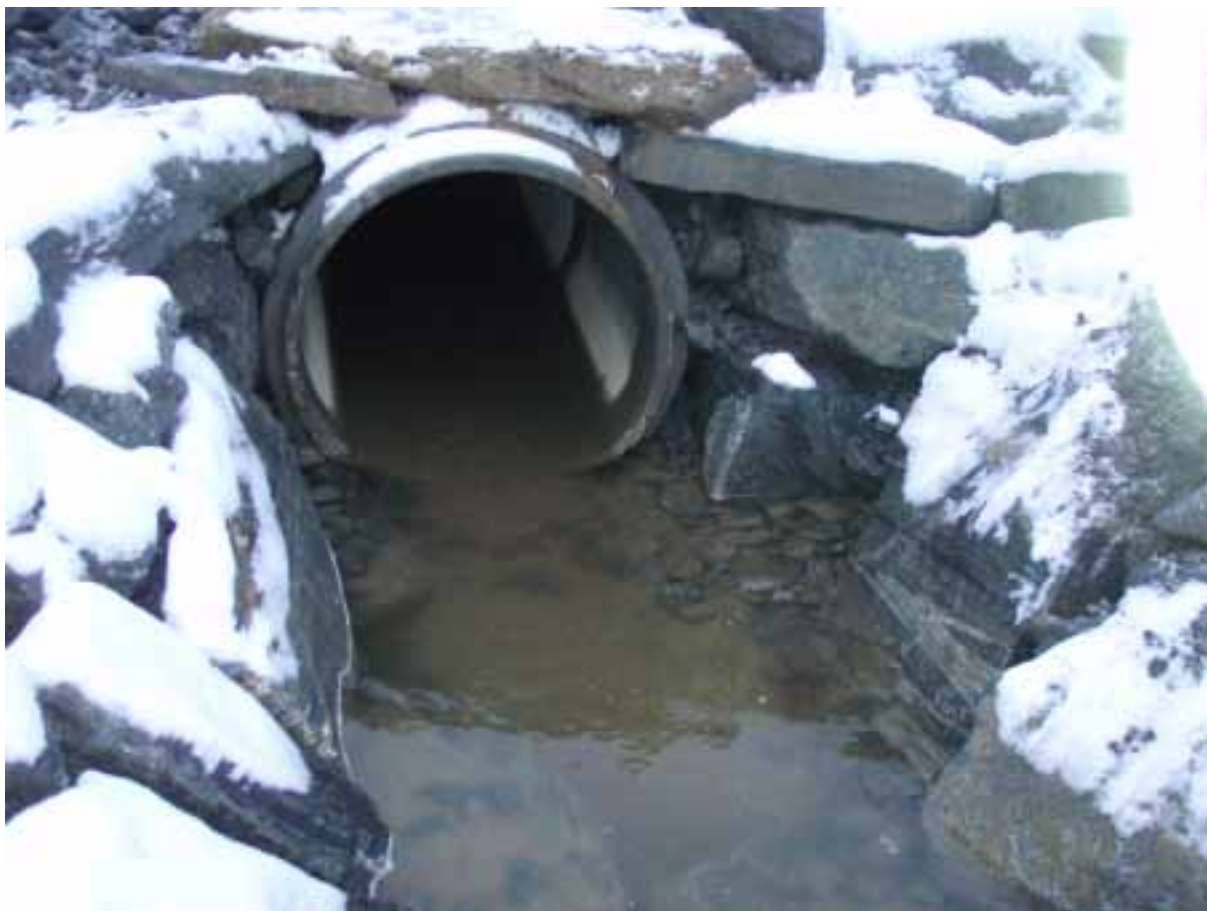
Figur 60. Inngang til kulvert under 15 i sidebekk til Stryneelva.

Figur 61. Innside av øvre del av kulvert under 15.

Figur 62. Utgang av kulvert.

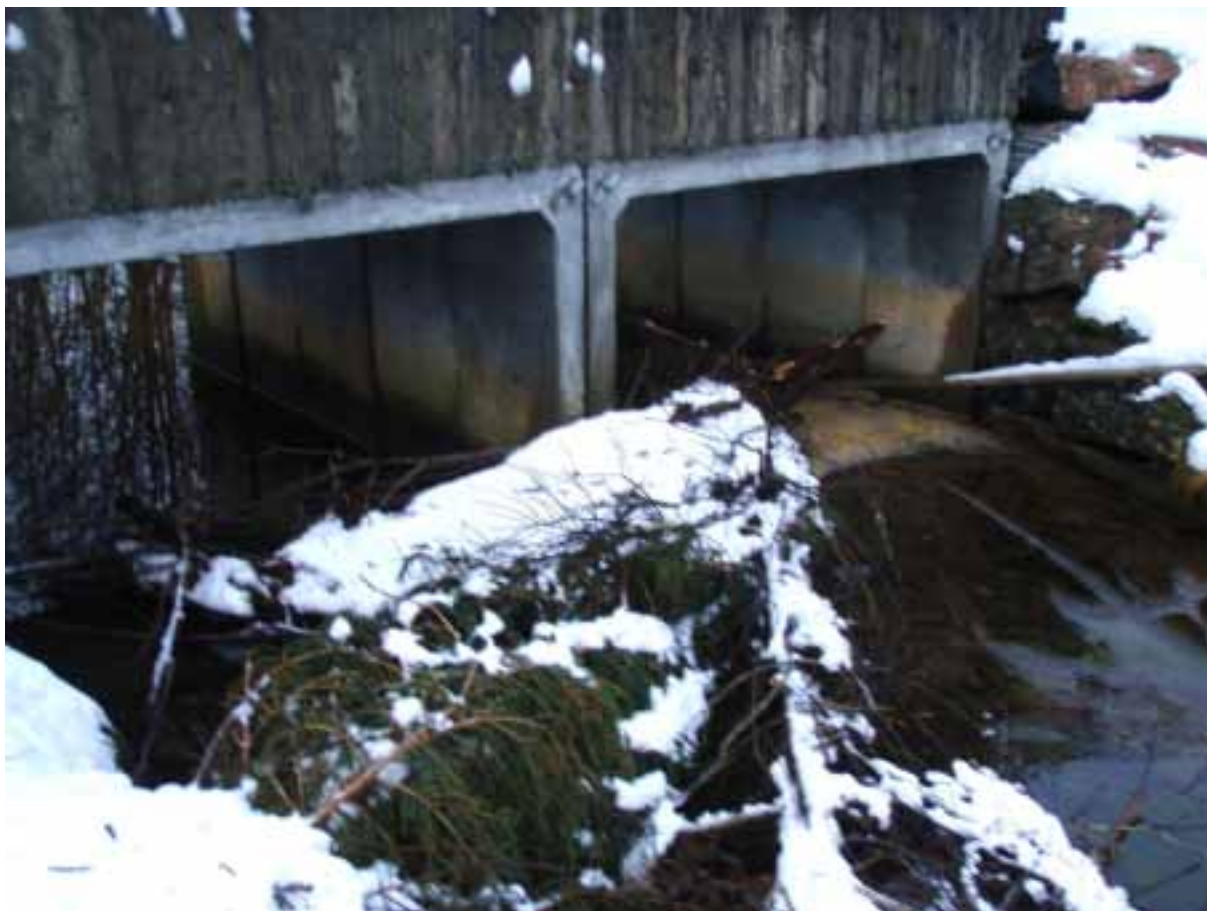
Figur 63. Delvis tett betongbrukonstruksjon.

Tiltak: Kulverten må vedlikeholdes og trær o.l. fjernes for sikre forbivandring og potensiell oversvømmelse ved storflom.

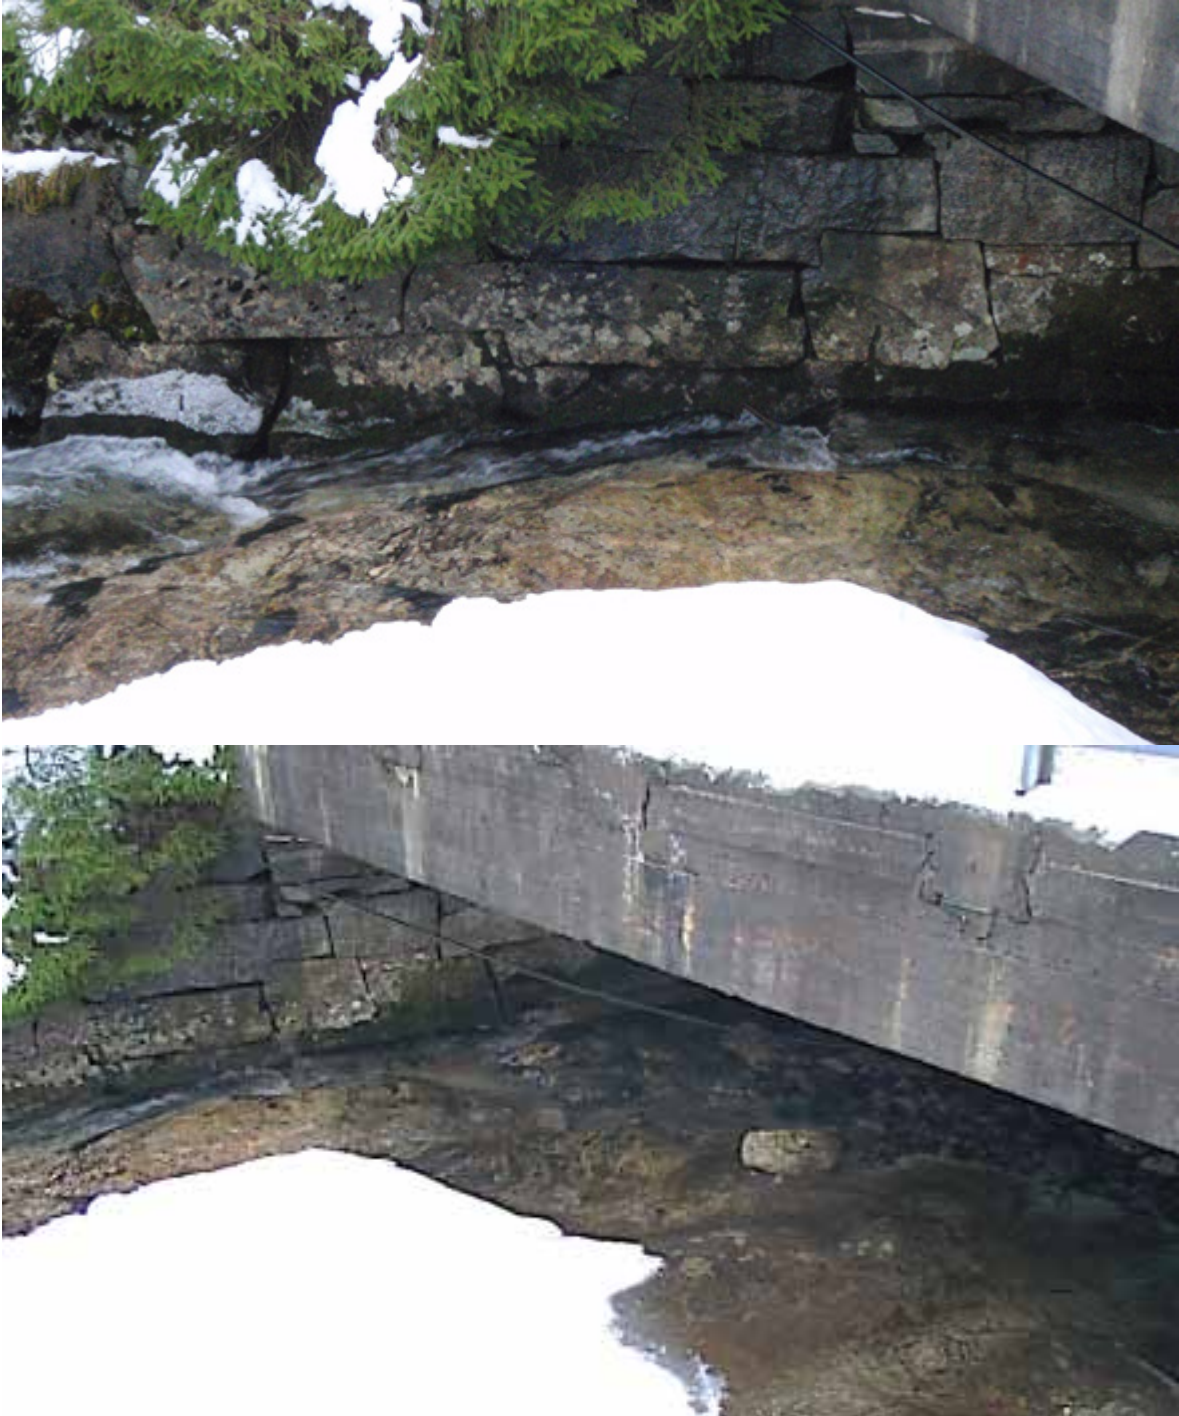
Figur 64. Eldre steinsetting kan ha ført elva over berg/fjell slik at fisk har vanskeligheter med å passere.
