Driftskontroll av kalkdoseringsanlegg i Tovdalsvassdraget Avviksrapport 2011

Tittel Driftskontroll av kalkdoseringsanlegg i Tovdalsvassdraget Avviksrapport 2011	Løpenr. (for bestilling) 6369	Dato 11.5.2012
	Prosjektnr. Undemr. 12134	Sider Pris 21
Forfatter(e) Rolf Høgberget	Fagområde Overvåkning	Distribusjon Fri
	Geografisk område Aust-Agder	Trykket NIVA

**Driftskontroll av kalkdoseringsanlegg i
Tovdalsvassdraget**

Avviksrapport 2011

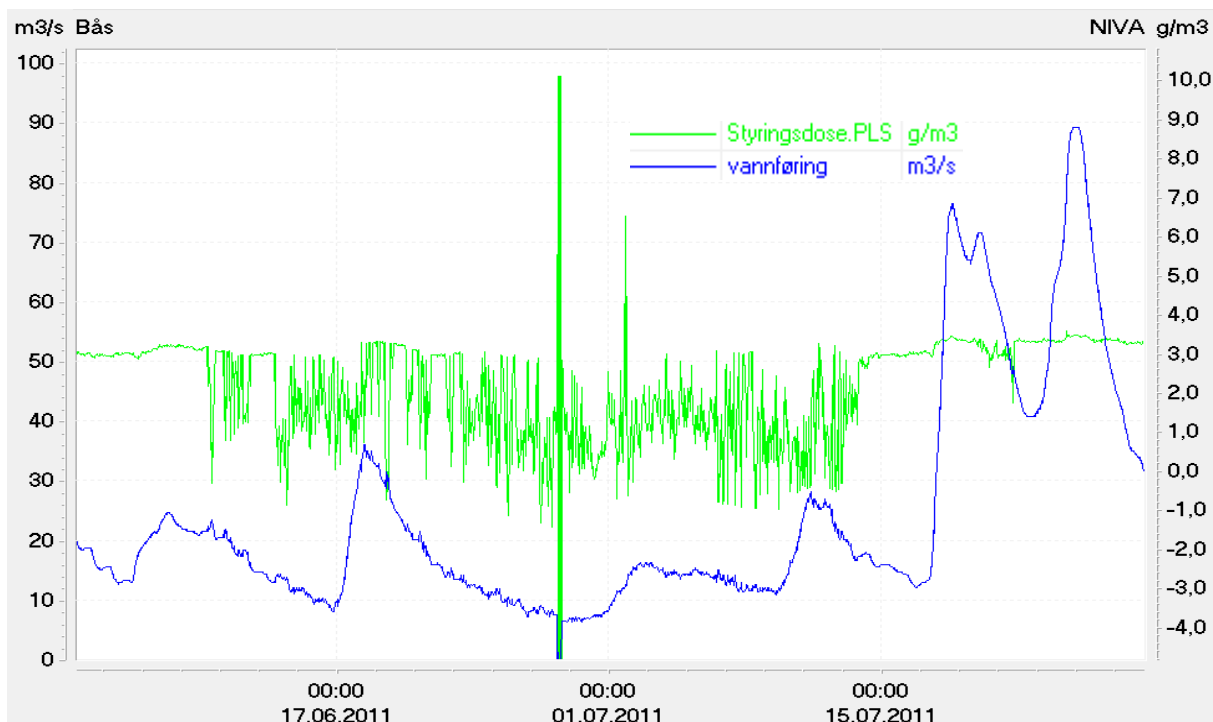
Det var kun noen få kortvarige avbrudd i signalene for vannstand og kalkvekt (< 8 timer) i løpet av året. Det var til tider meget ustabil dosesignal, særlig om sommeren (**Figur 2**).

Figur 2. Vannføring og styringsdose ved Bås doseringsanlegg i deler av juni og juli 2011. Signalet var meget ustabil.

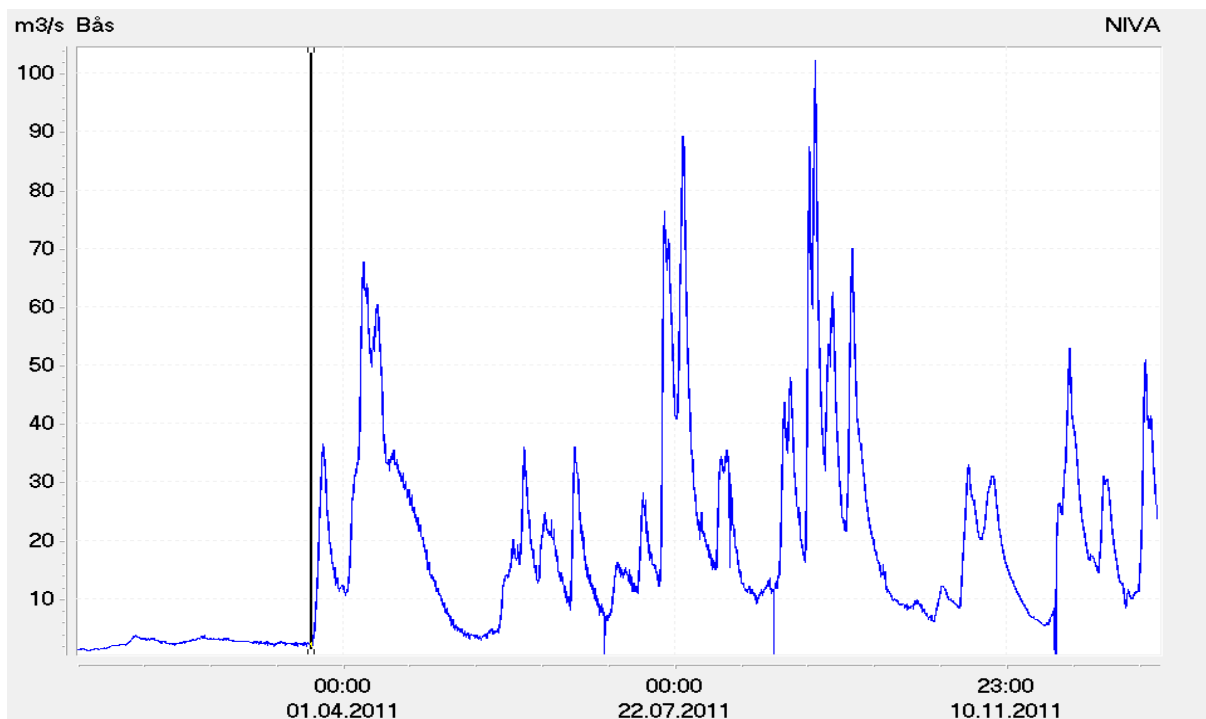
Det ble målt meget lave vannføringer før 22. mars (**Figur 3**). I denne tiden ble det registrert lave, og til tider, negative styringsdoser. Imidlertid var de reelle dosene nokså høye. Styringsdosene var etter dette 6 g/m³ fram til 3. juni. pH i Herefossfjorden var da nokså høy, så NIVA ba operatøren sette ned dosene. De ble da satt til ca. 2,5 g/m³ fram til 25. august. I denne tiden oppsto tidvis meget ustabile dosesignaler. Fra 25. august ble dosene satt til ca. 5,5 g/m³. Dette nivået ble benyttet ut året. De reelle dosene var i denne tiden gjennomgående 1 g/m³ lavere enn innstilt dose. Den 3. november registrerte NIVA at dosene burde økes fra anlegget. Årsaken var synkende pH-trend i Herefossfjorden. Det er uklart om operatøren mottok denne meldingen, for det finnes ingen reaksjon i grafene som viser at styringsdosen ble øket. Styringsdose og langtidsdose er vist på **Figur 4**.

Figur 3. Vannføring ved Bås doseringsanlegg i 2011. Vertikal linje viser et tidspunkt der det plutselig ble stor forandring i registreringen av vannføringsutvikling. Årsaken er ukjent, men kan være tidspunktet da det ble gjort service på vannstandssignalet.

Vannføringsmålingene som ble etterlyst reparert i 2011 (Høgberget og Tveiten 2011) er nå rettet.

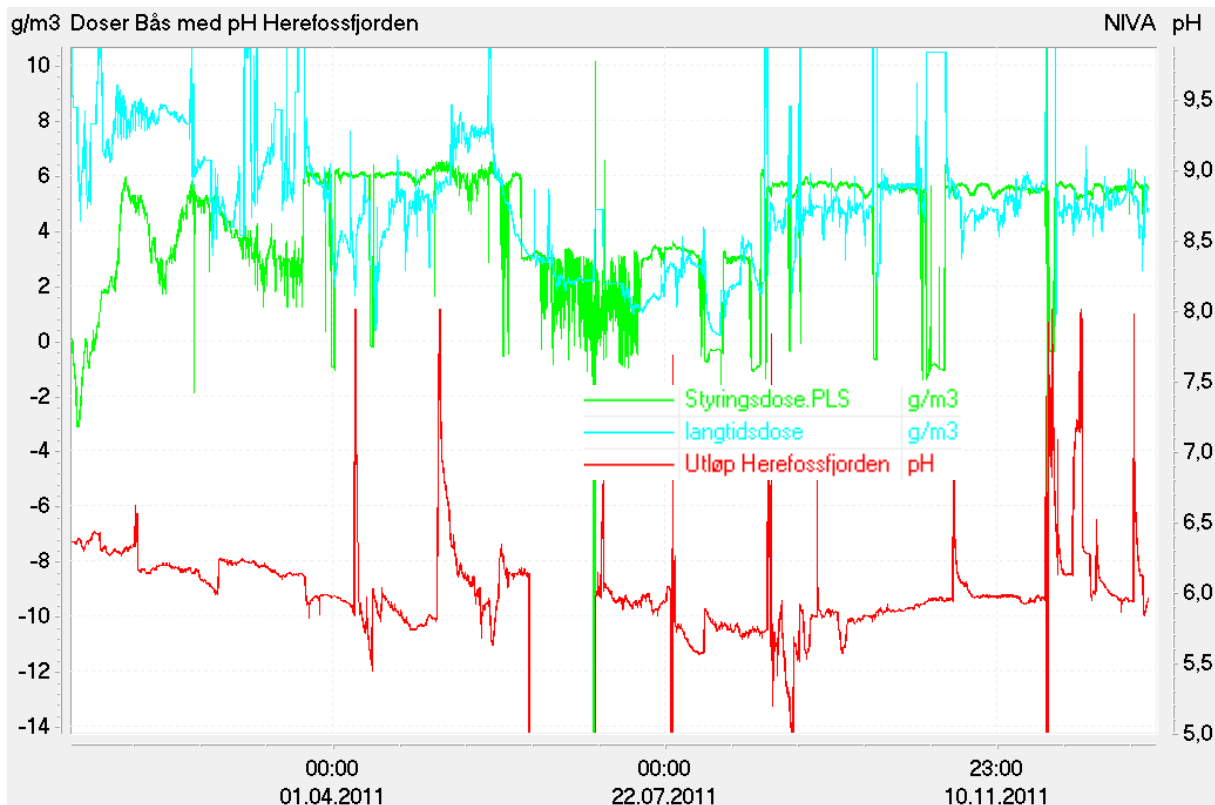
Figur 4. Styringsdose og reell dose som langtidsdose på Bås doseringsanlegg sammenholdt med pH i utløpet av Herefossfjorden. Dosering fra Bås-anlegget er det viktigste tiltaket i arbeidet med å opprettholde pH-målet for Herefossfjorden (pH 6). Den høye vannføringen om sommeren førte til lavere pH i fjorden enn normalt. Ideelt skulle den lave sommerdoseringen derfor vært satt høyt tidligere om sommeren. Figuren viser også sammenhengen mellom de reelt tilførte dosene og dosene som anlegget styrte etter.

Doseringen fra anlegget er i stor grad med på å bestemme pH i Herefossfjorden. I 2011 ble det for sen økning av dosene fra anlegget da pH i Herefossfjorden ble redusert om sommeren. Manuell justering av dosene bør være mer aktiv i forhold til å kunne bidra til å nå pH-målet i Herefossfjorden.

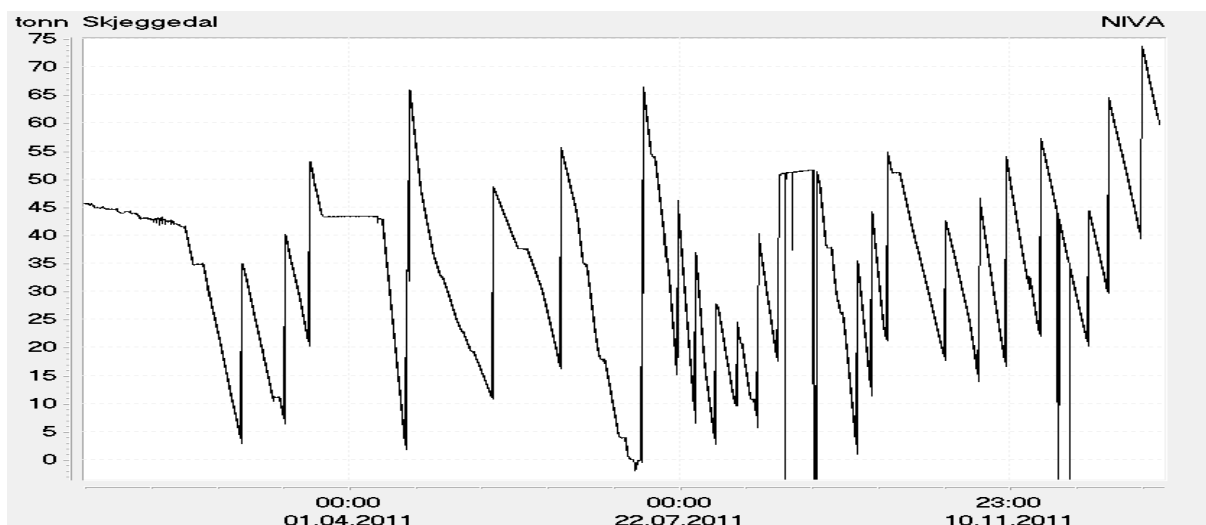
Det var ikke vannstandssignal på anlegget. Dermed er det ikke mulig å beregne hvilke doser som ble tilført elva. Dette er en feil som har vedvart i flere år (Høgberget og Tveten 2011).

En viss oversikt over doseringsforløpet gis i *Figur 5*, som viser kalkvektutviklingen på anlegget. Kurven antyder en liten variasjon i doseringen, men dosene fra anlegget er ukjent. Tom beholdningstank to dager i juli kan ha sammenheng med rengjøring av tanken. Dette gjøres rutinemessig hvert år på anlegget.

Figur 5. Kalkvekten ved Skjeggedal doseringsanlegg i hele 2011.

Det har vært flere år uten tilgjengelig vannstandssignal for driftskontroll-loggeren. Dermed er det umulig å beregne dosene som blir tilført elva. Det bør etableres et vannstandssignal slik at det blir mulig å følge dosene som blir tilført.

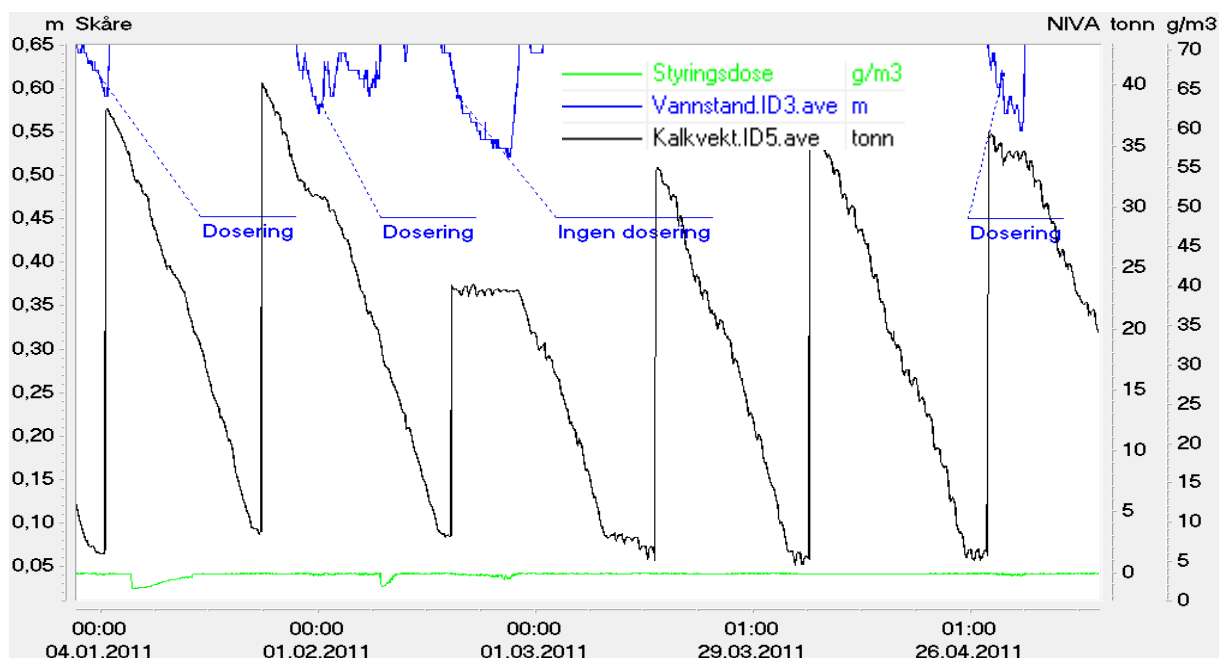
Det var mange stopp på anlegget i 2011. Alle stopp over 8 timer er listet i **Tabell 3**. En del av årsaken skyldes at det ligger en vannstandsbegrensning i premissene for doseringen. Når vannstanden blir under 50-55 cm, vil dette føre til automatisk stopp (operatør, pers. medd.). Dataene viser at dette noen ganger var tilfellet, men at det ikke fulgte en slavisk sammenheng (**Figur 6**). Anlegget ble også tømt for kalk i forbindelse med et vedlikehold av silorammen. Ut over dette var det mange tilfeller hvor anlegget ble tomt for kalk før ny forsyning ble tilkjørt. Det ble i denne forbindelse også gitt mange påminnelser fra NIVA.

Figur 6. Vannstand lavere enn 65 cm, kalkvekt og styringsdose ved Skåre doseringsanlegg i januar-april 2011. Anlegget stopper automatisk doseringen når vannstanden blir for lav. Disse automatiske driftsstansene detekteres ikke gjennom styringsdosen. Det ser også ut som om stopp oppstår ved forskjellige måleverdier.

I 2011 sto anlegget stille 22 % av tiden. 9 % av tiden skyldtes for lav vannføring til å kunne dosere. Det etterlyses tiltak som muliggjør mer kontinuerlig dosering fra anlegget.

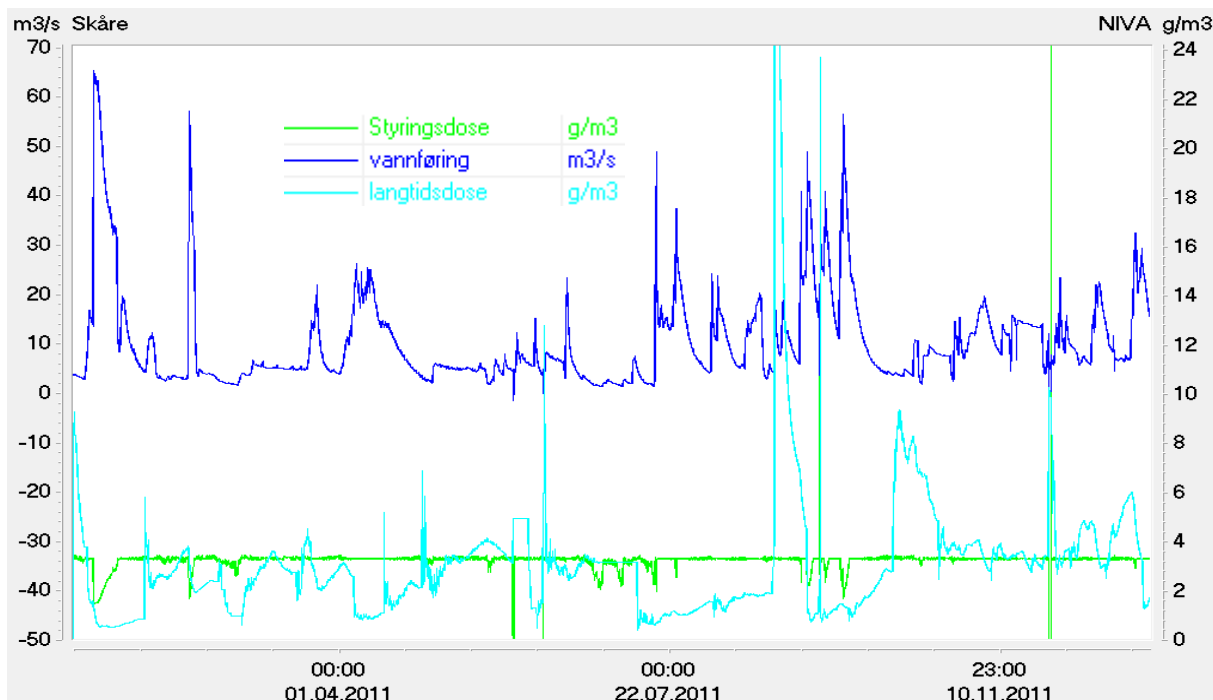
Vannstandssignalet var ikke reelt en periode i januar og februar, da en ispropp demmet opp i elva ved inntaksbrønnen (**Figur 7**).

Doseringen fra anlegget var automatisk stilt inn på 3,3 g/m³ i hele perioden. Årsaken til den noe lave dosen er at høyere doser erfaringsmessig øker faren for tilklogging i blandekaret. Den automatiske innstillingen ble overstyrt med manuelle innstillinger vinter og vår på grunn av ekstra fare for overfylling av blandekar ved ispropping og høy vannføring under vårflom. De reelle dosene, som langtidsdoser, var ofte under dosekravet. Årsaken var i mange tilfeller de mange doseringsstoppene på anlegget. Om høsten var de reelle dosene mer lik styringsdosen, **Figur 7**.

Figur 7. Vannføring, styringsdose og reell dose som langtidsdose ved Skåre doseringsanlegg i hele 2011. Styringsdosen var satt til $3,3 \text{ g/m}^3$ hele tiden mens de reelle dosene ofte var lavere. Ekstra høye, uriktige langtidsdoser oppsto når veiesignalene ble ute av drift 26. august. Høye langtidsdoser fra 5. oktober og to uker var reelle og skyltes antagelig for høy manuell dosering. Høy vannføring i januar er ikke reell, men skyldes isdemming i elva.

Vannstandssignalet bør igjen bli tilgjengelig for driftskontroll-loggeren.

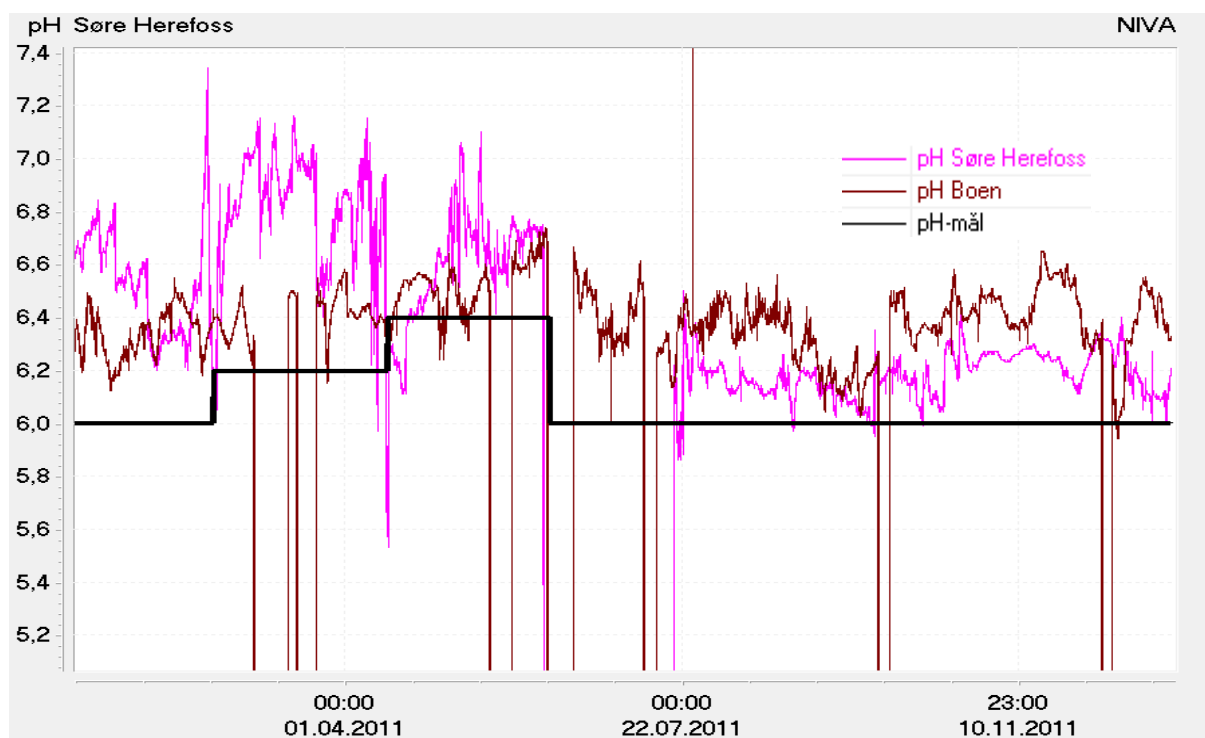
pH i lakseførende strekning av elva var en del ganger under målet i løpet av året, men avvikene var ikke store, og over halvparten av registrert tid var i forbindelse med økning av pH-målet. Ved økning av pH-målet ble det også foretatt elektrodebytte med påfølgende kalibreringsrutine. Dette gjør dataene i denne tiden usikre. Til sammen ble det registrert 306 timer da deler av elva hadde pH under målet. Målingene nedstrøms Søre Herefoss er ikke kvalitetssikret på NIVA. Derfor er det generell usikkerhet omkring avvikene fra pH-målet som er målt på denne stasjonen. Det driftes et eget kvalitetssikkerhetssystem som gjør at målesikkerheten ved Søre Herefoss likevel er så god at pH-data bør publiseres, se innledningskapittelet. Oversikt over avvikene fra pH-målet er gitt i **Tabell 5**.

pH i lakseførende strekning av elva nedstrøms Søre Herefoss til Boen er gjengitt i **Figur 8**. Det ble kalket for mye om vinteren og deler av våren med moderat høye pH-mål (pH (6,2).

Figur 8. pH i lakseførende strekning av Tovdalselva i 2011 sammenholdt med pH-målene for elva. De vertikale strekene vises i begge ender av manglende data. Ekstra lav pH ved Søre Herefoss 14. april er ikke reell. Den skyldes bytting av elektroder. Urealistisk høye verdier om vinteren skyldtes feil ved måleutstyret.

pH-kravet ved anlegget bør legges nærmere pH-målet om vinteren og de deler av året det ikke er smoltutvandring i elva (høye pH-mål). I tider med høye mål er selv korte intervaller med for lav pH skadelig for utvandrende smolt. Da bør det opprettholdes et tilstrekkelig høyt pH-krav for å sikre mot uønsket pH-reduksjon.

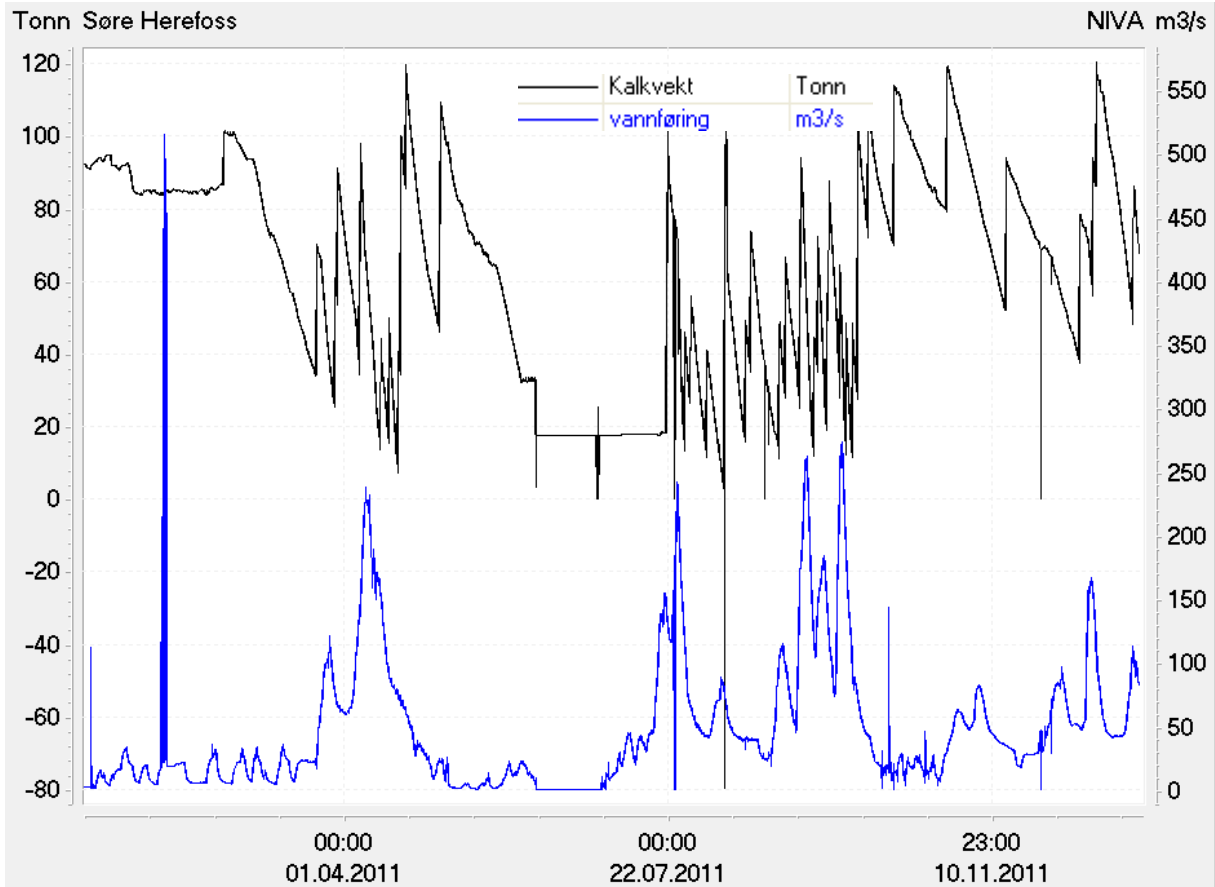
Figur 9. Vannføring og kalkvekt på Søre Herefoss doseringsanlegg i hele 2011. Kalkvekten økte ca. 30-35 tonn hver gang det ble fylt på anlegget. Figuren viser hvordan forbruket av kalk forandret seg gjennom året. Perioden med defekt utstyr etter tordenværet i juni vises tydelig. «Forstyrrelsen» i vannføringsgrafene fra januar var effekter av isdannelser i målebrønnen.
