Driftskontroll av kalkdoseringsanlegg i Tovdalsvassdraget Avviksrapport 2011

Tittel Driftskontroll av kalkdoseringsanlegg i Tovdalsvassdraget Avviksrapport 2011	Løpenr. (for bestilling) 6369	Dato 11.5.2012
	Prosjektnr. Undernr. 12134	Sider Pris 21
Forfatter(e) Rolf Høgberget	Fagområde Overvåkning	Distribusjon Fri
	Geografisk område Aust-Agder	Trykket NIVA

Avviksrapport 2011

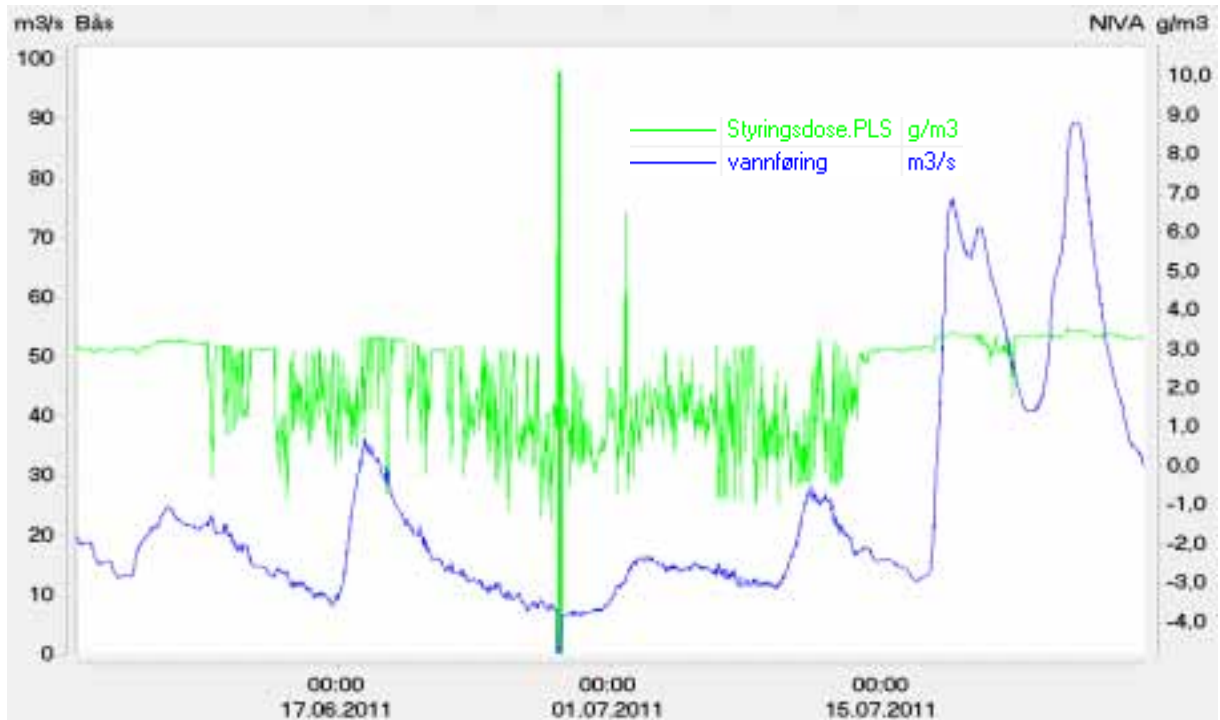
Det var kun noen få kortvarige avbrudd i signalene for vannstand og kalkvekt (< 8 timer) i løpet av året. Det var til tider meget ustabil dosesignal, særlig om sommeren (**Figur 2**).

Figur 2. Vannføring og styringsdose ved Bås doseringsanlegg i deler av juni og juli 2011. Signalet var meget ustabil.

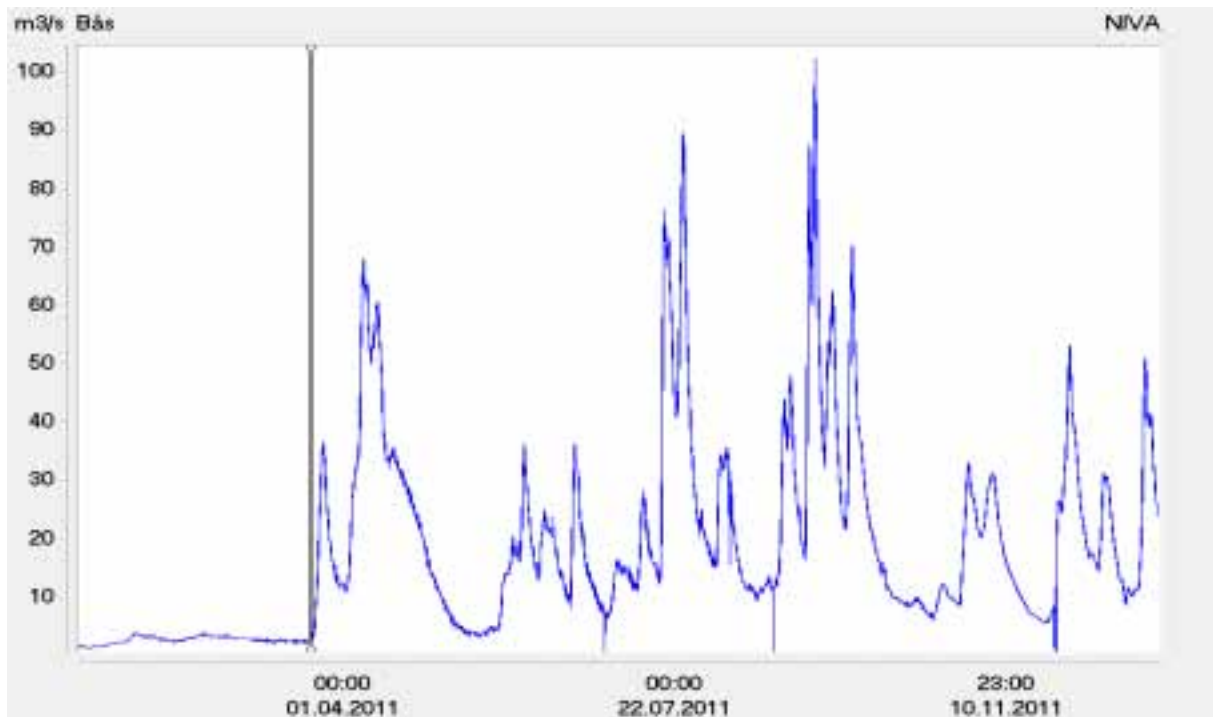
Det ble målt meget lave vannføringer før 22. mars (**Figur 3**). I denne tiden ble det registrert lave, og til tider, negative styringsdoser. Imidlertid var de reelle dosene nokså høye. Styringsdosene var etter dette 6 g/m³ fram til 3. juni. pH i Herefossfjorden var da nokså høy, så NIVA ba operatøren sette ned dosene. De ble da satt til ca. 2,5 g/m³ fram til 25. august. I denne tiden oppsto tidvis meget ustabile dosesignaler. Fra 25. august ble dosene satt til ca. 5,5 g/m³. Dette nivået ble benyttet ut året. De reelle dosene var i denne tiden gjennomgående 1 g/m³ lavere enn innstilt dose. Den 3. november registrerte NIVA at dosene burde økes fra anlegget. Årsaken var synkende pH-trend i Herefossfjorden. Det er uklart om operatøren mottok denne meldingen, for det finnes ingen reaksjon i grafene som viser at styringsdosen ble øket. Styringsdose og langtidsdose er vist på **Figur 4**.

Figur 3. Vannføring ved Bås doseringsanlegg i 2011. Vertikal linje viser et tidspunkt der det plutselig ble stor forandring i registreringen av vannføringsutvikling. Årsaken er ukjent, men kan være tidspunktet da det ble gjort service på vannstandssignalet.

Vannføringsmålingene som ble etterlyst reparert i 2011 (Høgberget og Tveiten 2011) er nå rettet.

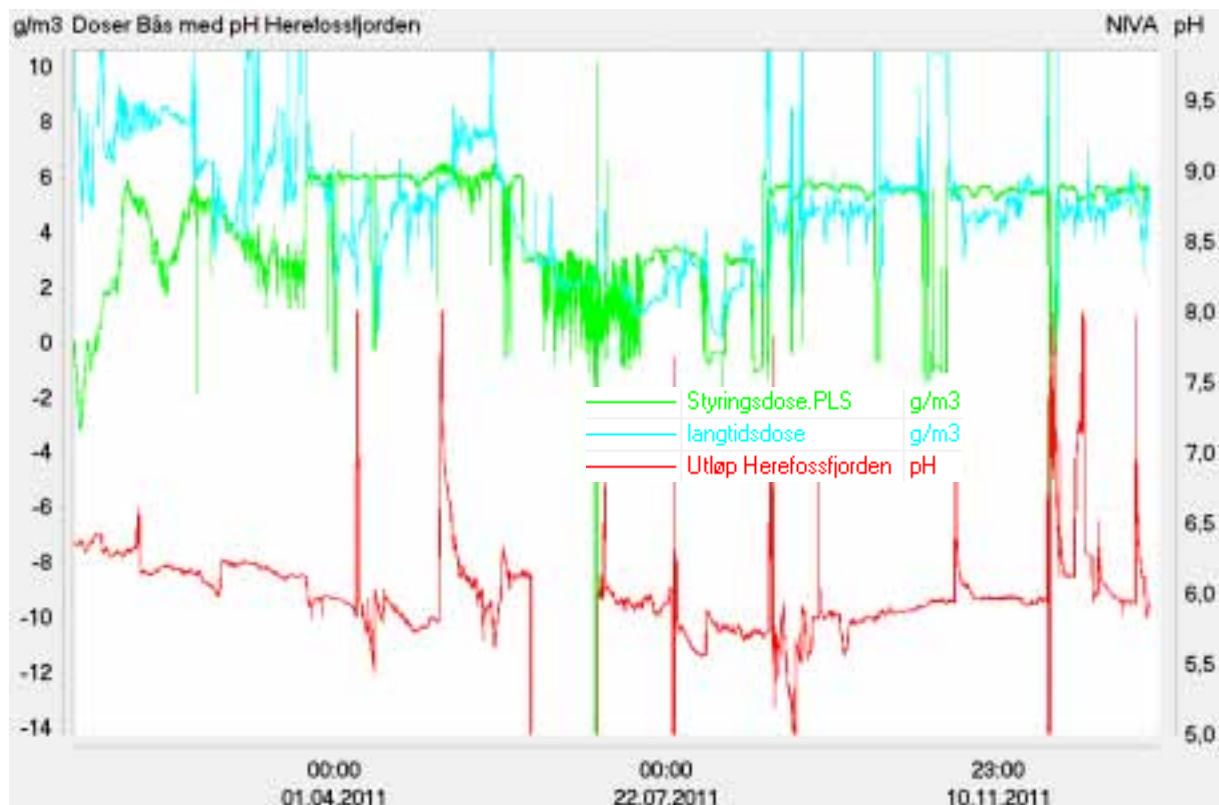
Figur 4. Styringsdose og reell dose som langtidsdose på Bås doseringsanlegg sammenholdt med pH i utløpet av Herefossfjorden. Dosering fra Bås-anlegget er det viktigste tiltaket i arbeidet med å opprettholde pH-målet for Herefossfjorden (pH 6). Den høye vannføringen om sommeren førte til lavere pH i fjorden enn normalt. Ideelt skulle den lave sommerdoseringen derfor vært satt høyt tidligere om sommeren. Figuren viser også sammenhengen mellom de reelt tilførte dosene og dosene som anlegget styrte etter.

Doseringen fra anlegget er i stor grad med på å bestemme pH i Herefossfjorden. I 2011 ble det for sen økning av dosene fra anlegget da pH i Herefossfjorden ble redusert om sommeren. Manuell justering av dosene bør være mer aktiv i forhold til å kunne bidra til å nå pH-målet i Herefossfjorden.

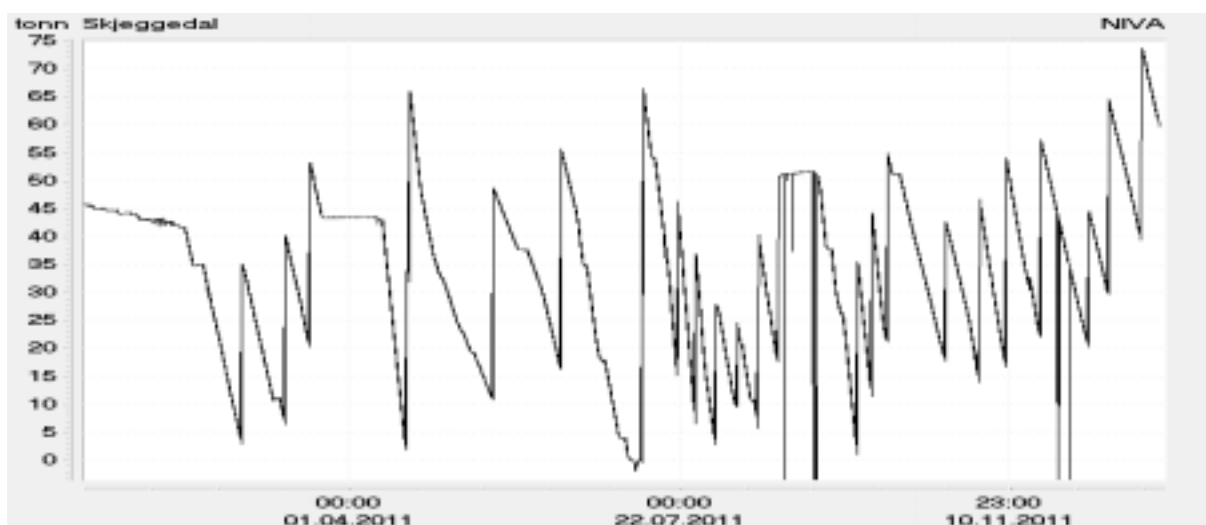
Det var ikke vannstandssignal på anlegget. Dermed er det ikke mulig å beregne hvilke doser som ble tilført elva. Dette er en feil som har vedvart i flere år (Høgberget og Tveten 2011).

En viss oversikt over doseringsforløpet gis i **Figur 5**, som viser kalkvektutviklingen på anlegget. Kurven antyder en liten variasjon i doseringen, men dosene fra anlegget er ukjent. Tom beholdningstank to dager i juli kan ha sammenheng med rengjøring av tanken. Dette gjøres rutinemessig hvert år på anlegget.

Figur 5. Kalkvekten ved Skjeggedal doseringsanlegg i hele 2011.

Det har vært flere år uten tilgjengelig vannstandssignal for driftskontroll-loggeren. Dermed er det umulig å beregne dosene som blir tilført elva. Det bør etableres et vannstandssignal slik at det blir mulig å følge dosene som blir tilført.

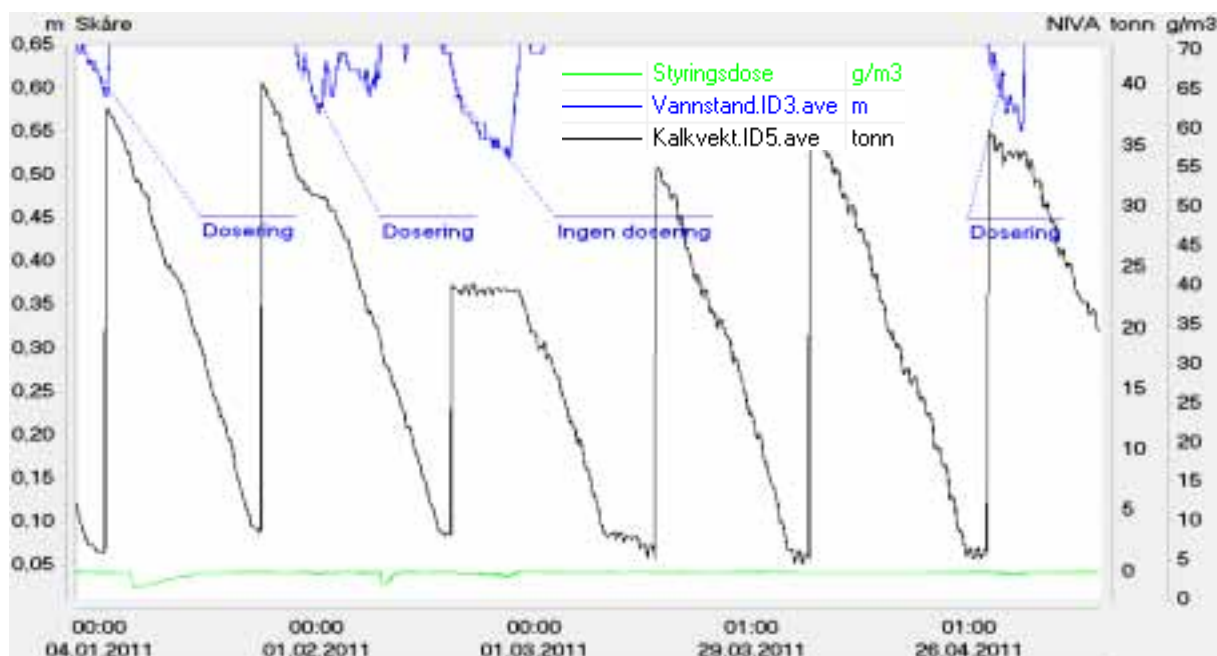
Det var mange stopp på anlegget i 2011. Alle stopp over 8 timer er listet i **Tabell 3**. En del av årsaken skyldes at det ligger en vannstandsbegrensning i premissene for doseringen. Når vannstanden blir under 50-55 cm, vil dette føre til automatisk stopp (operatør, pers. medd.). Dataene viser at dette noen ganger var tilfellet, men at det ikke fulgte en slavisk sammenheng (**Figur 6**). Anlegget ble også tømt for kalk i forbindelse med et vedlikehold av silorammen. Ut over dette var det mange tilfeller hvor anlegget ble tomt for kalk før ny forsyning ble tilkjørt. Det ble i denne forbindelse også gitt mange påminnelser fra NIVA.

Figur 6. Vannstand lavere enn 65 cm, kalkvekt og styringsdose ved Skåre doseringsanlegg i januar-april 2011. Anlegget stopper automatisk doseringen når vannstanden blir for lav. Disse automatiske driftsstansene detekteres ikke gjennom styringsdosen. Det ser også ut som om stopp oppstår ved forskjellige måleverdier.

I 2011 sto anlegget stille 22 % av tiden. 9 % av tiden skyldtes for lav vannføring til å kunne dosere. Det etterlyses tiltak som muliggjør mer kontinuerlig dosering fra anlegget.

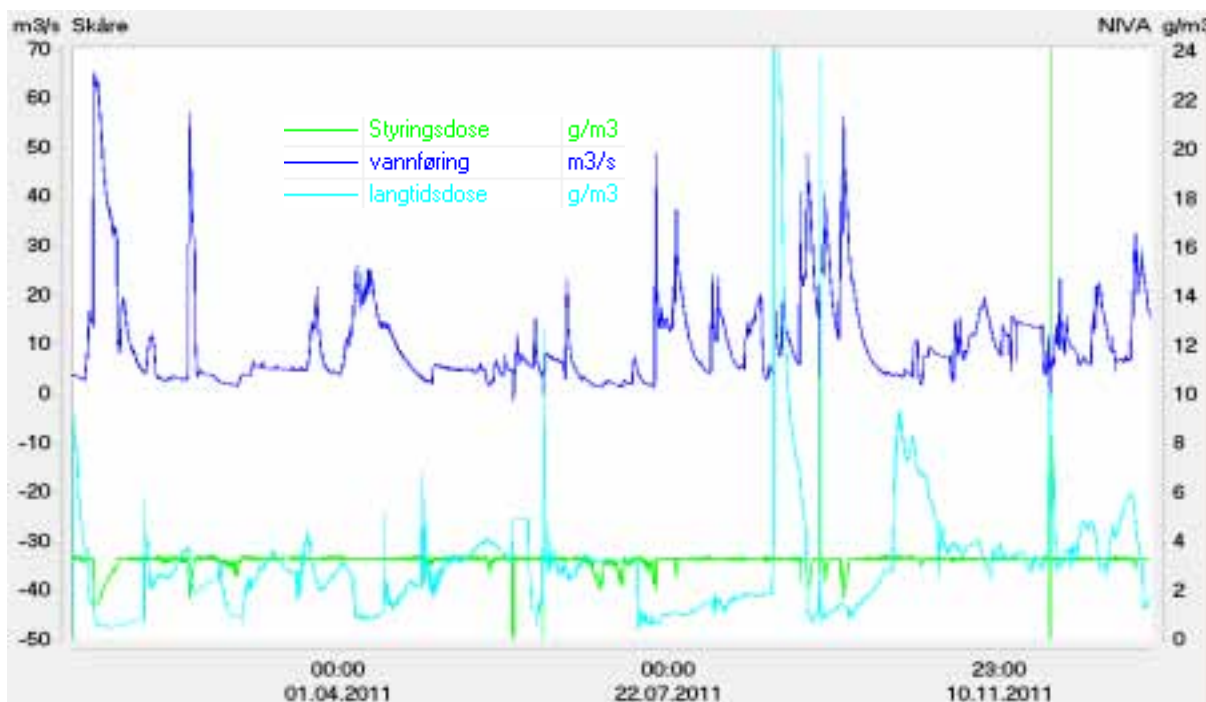
Vannstandssignalet var ikke reelt en periode i januar og februar, da en ispropp demmet opp i elva ved inntaksbrønnen (**Figur 7**).

Doseringen fra anlegget var automatisk stilt inn på $3,3 \text{ g/m}^3$ i hele perioden. Årsaken til den noe lave dosen er at høyere doser erfaringsmessig øker faren for tilklogging i blandekaret. Den automatiske innstillingen ble overstyrt med manuelle innstillinger vinter og vår på grunn av ekstra fare for overfylling av blandekar ved ispropping og høy vannføring under vårflom. De reelle dosene, som langtidsdoser, var ofte under dosekravet. Årsaken var i mange tilfeller de mange doseringsstoppene på anlegget. Om høsten var de reelle dosene mer lik styringsdosen, **Figur 7**.

Figur 7. Vannføring, styringsdose og reell dose som langtidsdose ved Skåre doseringsanlegg i hele 2011. Styringsdosen var satt til $3,3 \text{ g/m}^3$ hele tiden mens de reelle dosene ofte var lavere. Ekstra høye, uriktige langtidsdoser oppsto når veiesignalene ble ute av drift 26. august. Høye langtidsdoser fra 5. oktober og to uker var reelle og skyltes antagelig for høy manuell dosering. Høy vannføring i januar er ikke reell, men skyldes isdemming i elva.

Tiltak foreslått i 2011 som muliggjør høyere dosering fra anlegget bør gjennomføres.

Vannstandssignalet bør igjen bli tilgjengelig for driftskontroll-loggeren.

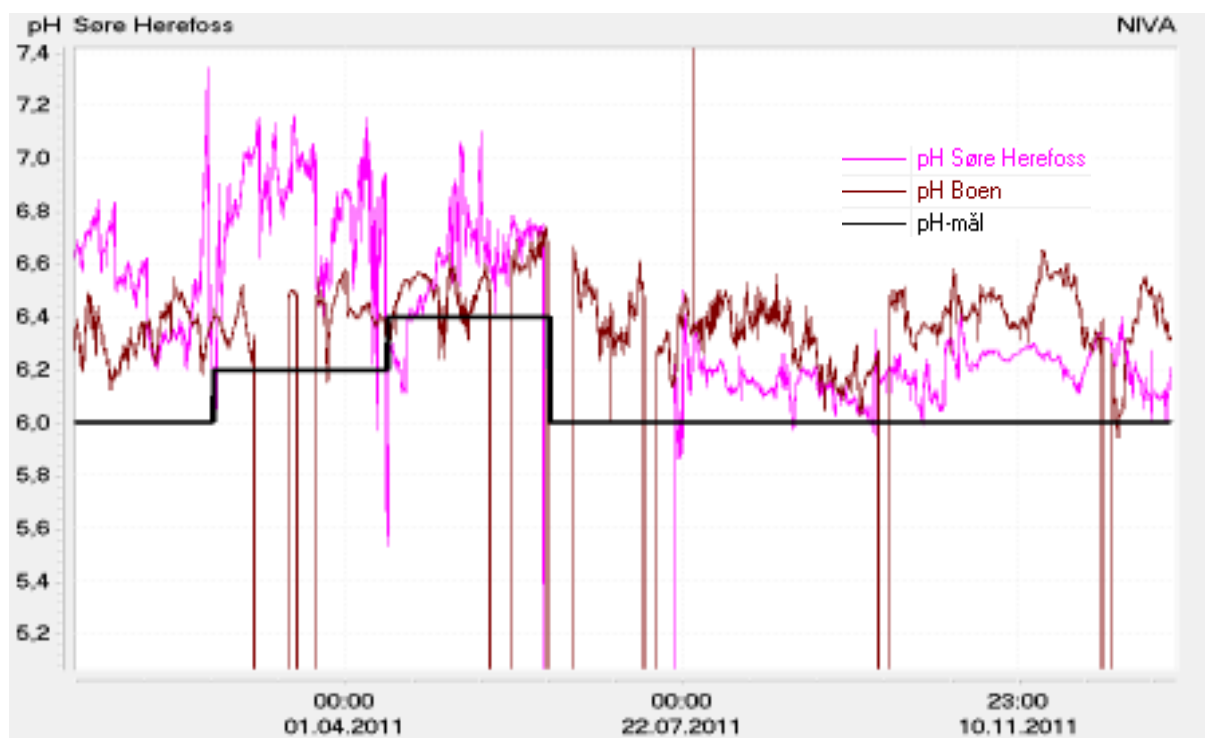
pH i lakseførende strekning av elva var en del ganger under målet i løpet av året, men avvikene var ikke store, og over halvparten av registrert tid var i forbindelse med økning av pH-målet. Ved økning av pH-målet ble det også foretatt elektrodebytte med påfølgende kalibreringsrutine. Dette gjør dataene i denne tiden usikre. Til sammen ble det registrert 306 timer da deler av elva hadde pH under målet. Målingene nedstrøms Søre Herefoss er ikke kvalitetssikret på NIVA. Derfor er det generell usikkerhet omkring avvikene fra pH-målet som er målt på denne stasjonen. Det driftes et eget kvalitetssikkerhetssystem som gjør at målesikkerheten ved Søre Herefoss likevel er så god at pH-data bør publiseres, se innledningskapittelet. Oversikt over avvikene fra pH-målet er gitt i **Tabell 5**.

pH i lakseførende strekning av elva nedstrøms Søre Herefoss til Boen er gjengitt i **Figur 8**. Det ble kalket for mye om vinteren og deler av våren med moderat høye pH-mål (pH (6,2).

Figur 8. pH i lakseførende strekning av Tovdalselva i 2011 sammenholdt med pH-målene for elva. De vertikale strekene vises i begge ender av manglende data. Ekstra lav pH ved Søre Herefoss 14. april er ikke reell. Den skyldes bytting av elektroder. Urealistisk høye verdier om vinteren skyldtes feil ved måleutstyret.

pH-kravet ved anlegget bør legges nærmere pH-målet om vinteren og de deler av året det ikke er smoltutvandring i elva (høye pH-mål). I tider med høye mål er selv korte intervaller med for lav pH skadelig for utvandrende smolt. Da bør det opprettholdes et tilstrekkelig høyt pH-krav for å sikre mot uønsket pH-reduksjon.

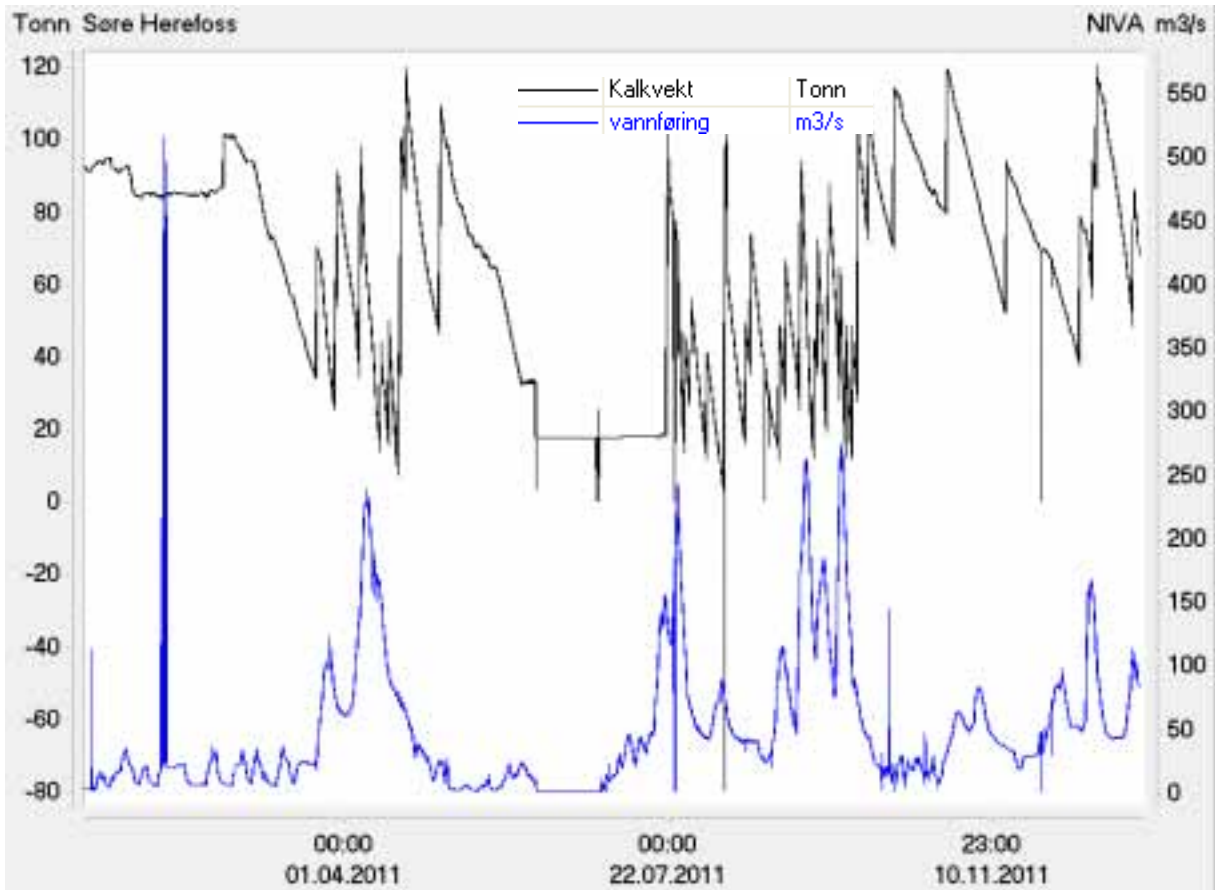
Figur 9. Vannføring og kalkvekt på Søre Herefoss doseringsanlegg i hele 2011. Kalkvekten økte ca. 30-35 tonn hver gang det ble fylt på anlegget. Figuren viser hvordan forbruket av kalk forandret seg gjennom året. Perioden med defekt utstyr etter tordenværet i juni vises tydelig. «Forstyrrelsen» i vannføringsgrafene fra januar var effekter av isdannelser i målebrønnen.
