Driftskontroll av kalkdoseringsanlegg i Kvina. Avviksrapport 2011

Tittel Driftskontroll av kalkdoseringsanlegg i Kvina. Avviksrapport 2011.	Løpenr. (for bestilling) 6381	Dato 24.05.12
	Prosjektnr. Undernr. 11137	Sider Pris 18
Forfatter(e) Jarle Håvardstun Rolf Høgberget	Fagområde Overvåking	Distribusjon Fri Trykket
	Geografisk område Vest-Agder	NIVA

Avviksrapport 2011

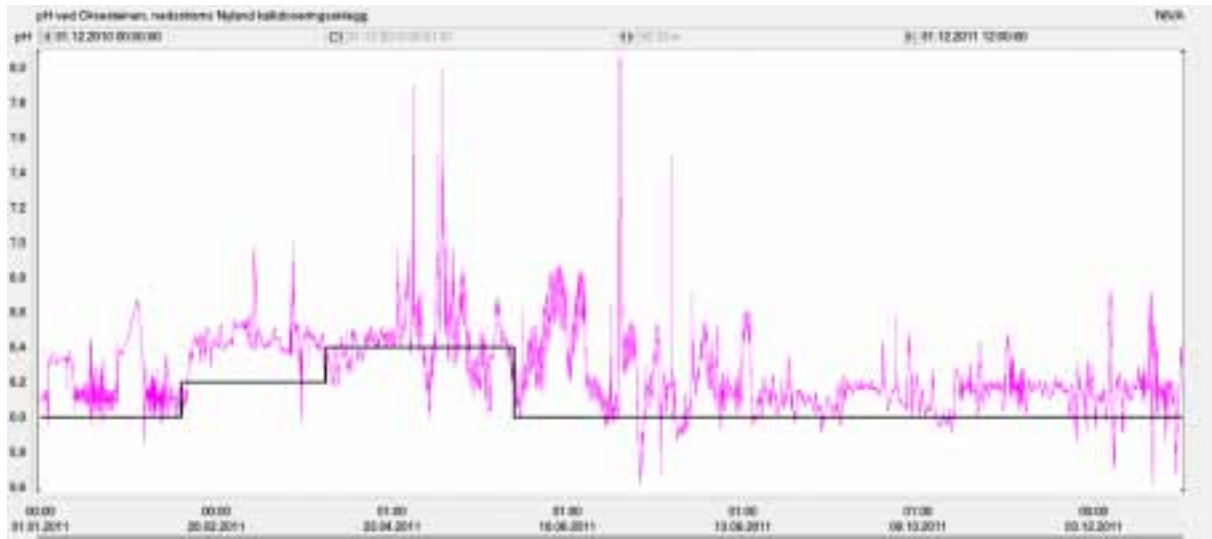
Den kontinuerlige pH-målingen gjennom året ved Oksestein, nedstrøms Nylandanlegget, er vist i **Figur 2**. Den viser at det var flere lange perioder i tidsrommet 1.4-31.5 der pH var under målet på 6,4. Resten av året var det kun korte perioder med pH under målet i 2011.

Figur 2. Resultater fra kontinuerlig pH- måling ved Oxsesteinen nedstrøms Nyland kalkdoseringsanlegg i 2011. Svart linje viser pH målet.

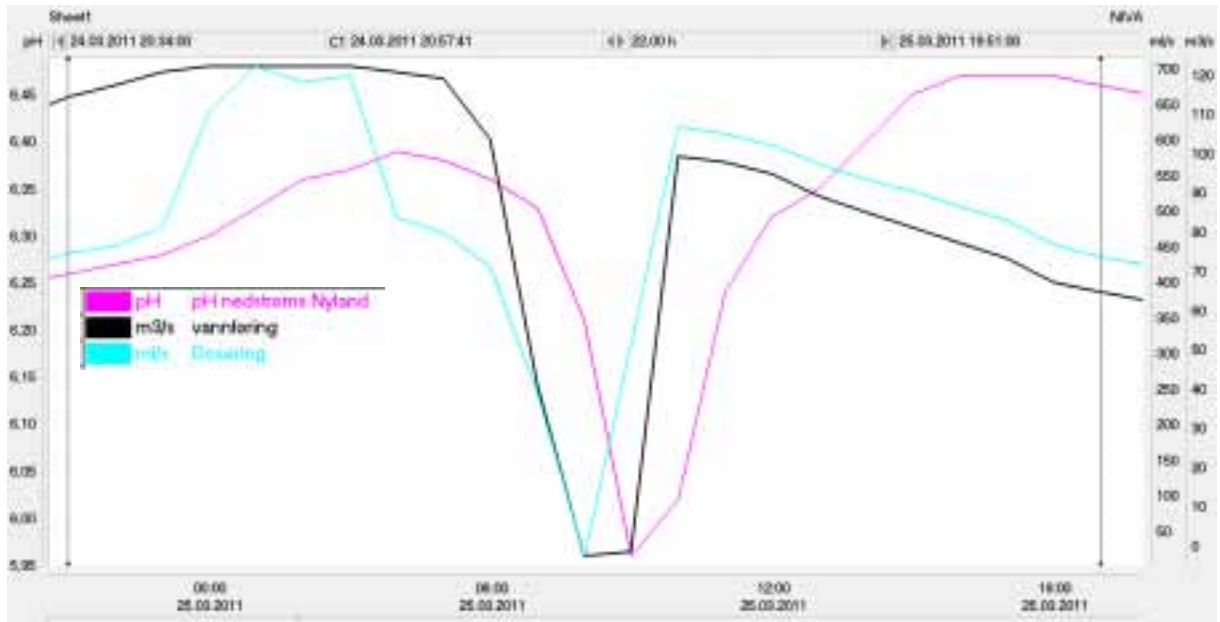
Det har også vært forstyrrelser på vannføringsmålingene ved flere anledninger. Dette medførte enkelte ganger fall i pH fordi vannstand og dermed vannføring feilaktig ble registrert for lavt, en slik situasjon er vist i **Figur 3**. Andre ganger ble det kalket for mye pga. feil vannstandsmåling. Eksempel på en slik situasjon er vist i

Figur 3. Eksempel på dropp i pH grunnet feil på vannstandsmåler.

Figur 4. Miljøkalk har byttet utstyret for vannstandsmålinger i perioden og slike feildoseringer har ikke forekommet etter at utstyret ble byttet ut.

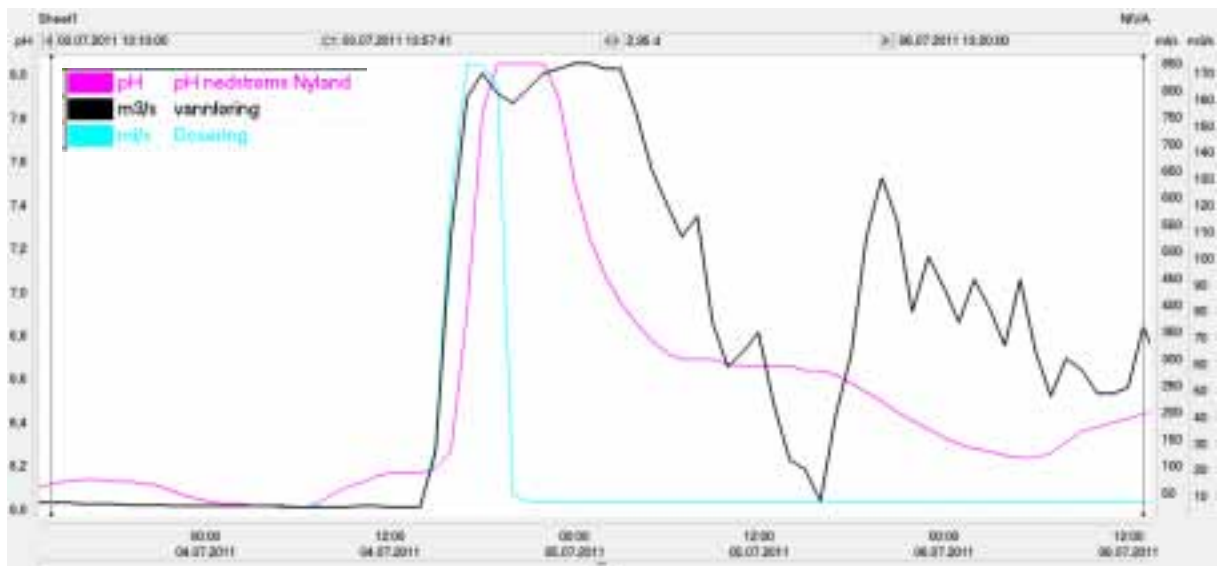
Figur 4. Eksempel på økning i pH grunnet feil på vannstandsmåler.

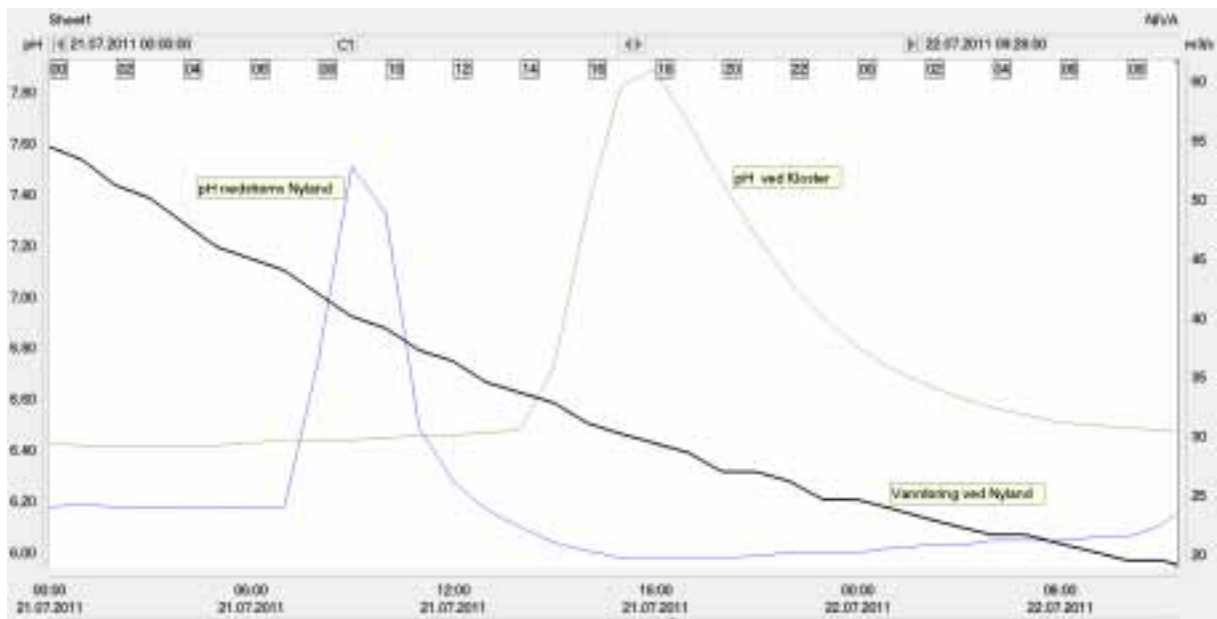
Det var et uheldig utslipp av 24 tonn kalk i elva den 21.07. Grunnen til utslippet var et slangebrudd. Utslipet er brukt til å beregne tiden det tar fra effekten av kalkutslippet på Nyland, har nådd pH-målestasjonen på Kloster, nederst i vassdraget. Effekten av dette er vist i **Figur 5**.

Figur 5. Kurver som viser pH økning ved Kloster (grønn linje) nederst i Kvina, etter uhellsutslipp av 24 tonn kalk ved Nyland kalkdoseringsanlegg. Vannføring er vist med svart linje.

Figur 5 viser at fra utslippet startet til pH begynte å øke ved Kloster gikk det syv timer, etter 9 timer begynte pH på Kloster å avta igjen og pH effekten av utslippet var fullstendig borte etter ca 26 timer. Vannføringen i elva var på ca 44 m³/s når utslippet startet. Etter ett døgn var vannføringen redusert til ca 20 m³/s.

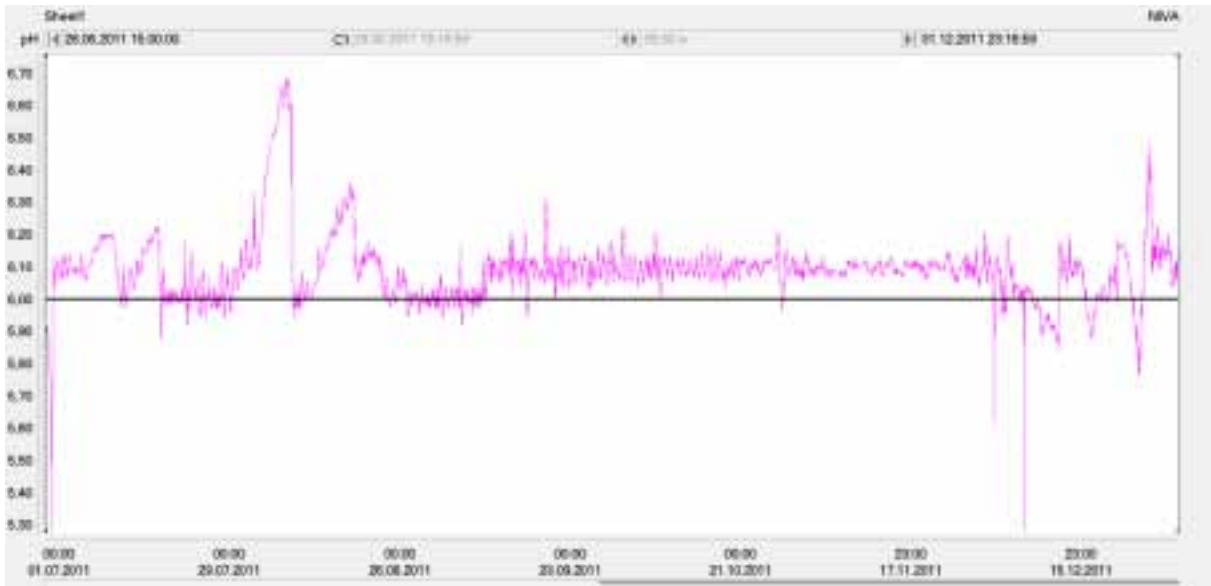
Ved Steindør kalkdoseringsanlegg ble pH-verdiene registrert feil på NIVAs logger, feilen ble først utbedret 29.6. Etter dette registrerte loggeren riktige data. I perioden fra 29.6 og ut året var det kun en episode på ett døgn fra 24.12-25.12 der pH falt mer enn 0,1 enhet under målet i mer enn 8 timer. pH falt da til 5,8. Den kontinuerlige pH-målingen fra 29.6 og ut året er vist i **Figur 6**.

Figur 6. Resultater fra kontinuerlig pH-måling nedstrøms Steindør kalkdoseringsanlegg i Litleåna i perioden 29.6-31.12 2011. Svart linje viser pH målet

Grafen i **Figur 6** viser at kalkingen fra Steindør anlegget i stor grad har klart å nøytralisere bidraget av surt vann som har blitt tilført Kvina fra Litleåna i perioden 29.6 og ut året. Dette har også vært tilfelle i perioden fram til 29.6, det vises i den gode måloppnåelsen av pH på Kloster.

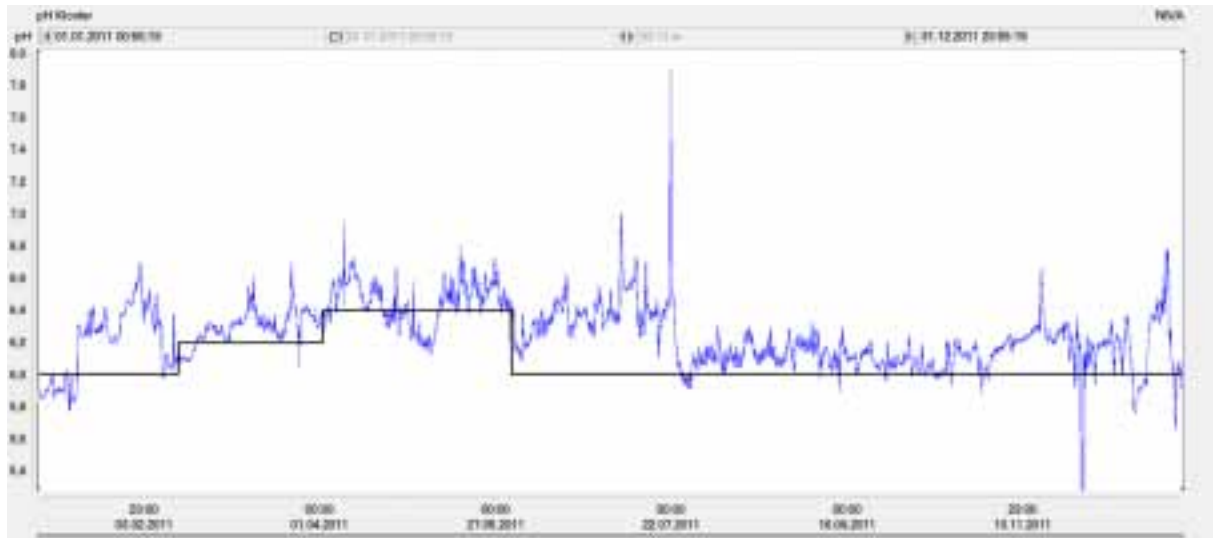
Data fra den kontinuerlige pH-overvåkingen ved Kloster brukes for å vurdere om kalkingen har gitt ønsket resultat på den lakseførende strekningen i elva. I **Figur 7** er pH-verdier fra Kloster plottet i forhold til målene som gjelder i de ulike deler av året.

Den viser at det var flere perioder der pH lå under kravet gjennom året for denne strekningen, men det er hovedsakelig få og kortvarige perioder der pH ligger mer enn 0,1 enhet under målet.

Figur 7. Resultatene fra kontinuerlige pH målinger ved Kloster i 2011. Svart linje viser pH målet.

Tabell 3 viser perioder hvor pH-verdiene i elva lå mer enn 0,10 pH-enheter under aktuelt målnivå i mer enn 8 timer ved Kloster i 2011. Det var til sammen kun 15 døgn i 2011 med verdier lavere enn målet. Dette er en betydelig forbedring i forhold til mange tidligere år. Det var en lengre periode på 7 døgn fra 1. mai der pH var mer enn 0,1 pH-enhet under målet, dette er midt i smoltfiseringsperioden og er derfor ekstra uheldig med tanke på mulige gjelleskader av aluminium på smolten.

Det har i tidligere driftskontrollrapporter blitt påpekt at problemene med å oppnå fastsatt pH-mål ved Kloster kan skyldes flere forhold: (1) For lav pH nedstrøms Nyland-anlegget etter kalking, (2) tilførsler av surt vann fra Litleåna, og (3) påvirkning fra lokale sidebekker omkring Kloster. Kloster ligger nedstrøms samløpet med Litleåna, og denne stasjonen gir dermed en god dokumentasjon på problemene. Resultatene fra pH-målingene i 2011 viser at det nye Steindøranlegget har hatt god effekt, og har ført til langt bedre måloppnåelse av pH ved Kloster sett over hele året. Det ser derfor ut til at Steindøranlegget nøytraliserer det sure vannet fra Litleåna. Dette har tidligere vært hovedårsak til at pH har lagt under målet ved Kloster.

- Vurdere å justere opp pH-kravet nedstrøms Nyland-anlegget (svinger ofte under målet for lakseførende strekning), samt forsøke å dempe døgnsvingningene i pH nedstrøms anlegget.
