Driftskontroll av kalkdoseringsanlegg i Mandalsvassdraget Avviksrapport 2012

Tittel Driftskontroll av kalkdoseringsanlegg i Mandalsvassdraget Avviksrapport 2012	Løpenr. (for bestilling) 6525 - 2013	Dato 29.4.2013.
	Prosjektnr. Undernr. 13133	Sider Pris 26
Forfatter(e) Rolf Høgberget	Fagområde Overvåking	Distribusjon Fri
	Geografisk område Vest-Agder	Trykket NIVA

Oppdragsgiver(e) Samarbeid om kalking av Mandalsvassdraget, MANKALK (Audnedal, Evje- og Hornnes, Mandal, Marnardal, Songdalen og Åseral kommune).	Oppdragsreferanse
--	-------------------

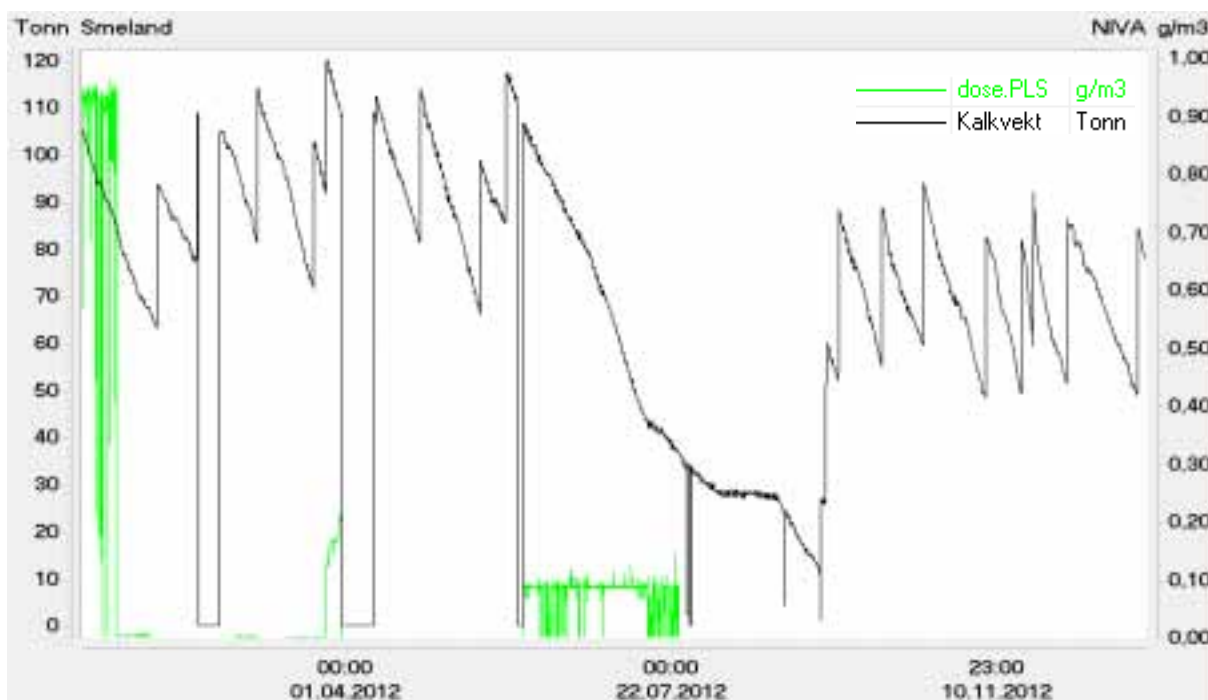
Det var flere perioder da driftskontrolldata ikke ble registrert på loggeren. Det var 7 dager fra 10. februar, 11 dager fra 30. mars og 1,5 dag fra 28. juli. Doseringssignalet var ut over dette også utilgjengelig i lange perioder gjennom året (**Figur 2**).

Figur 2. Kalkvekt og styringsdose (dose PLS) på Smeland doseringsanlegg i 2012. Dose-signalet var ikke tilgjengelig store deler av året. Doseringen forløp imidlertid kontinuerlig. Dette vises tydelig ved den kontinuerlige reduksjonen i kalkvekta.

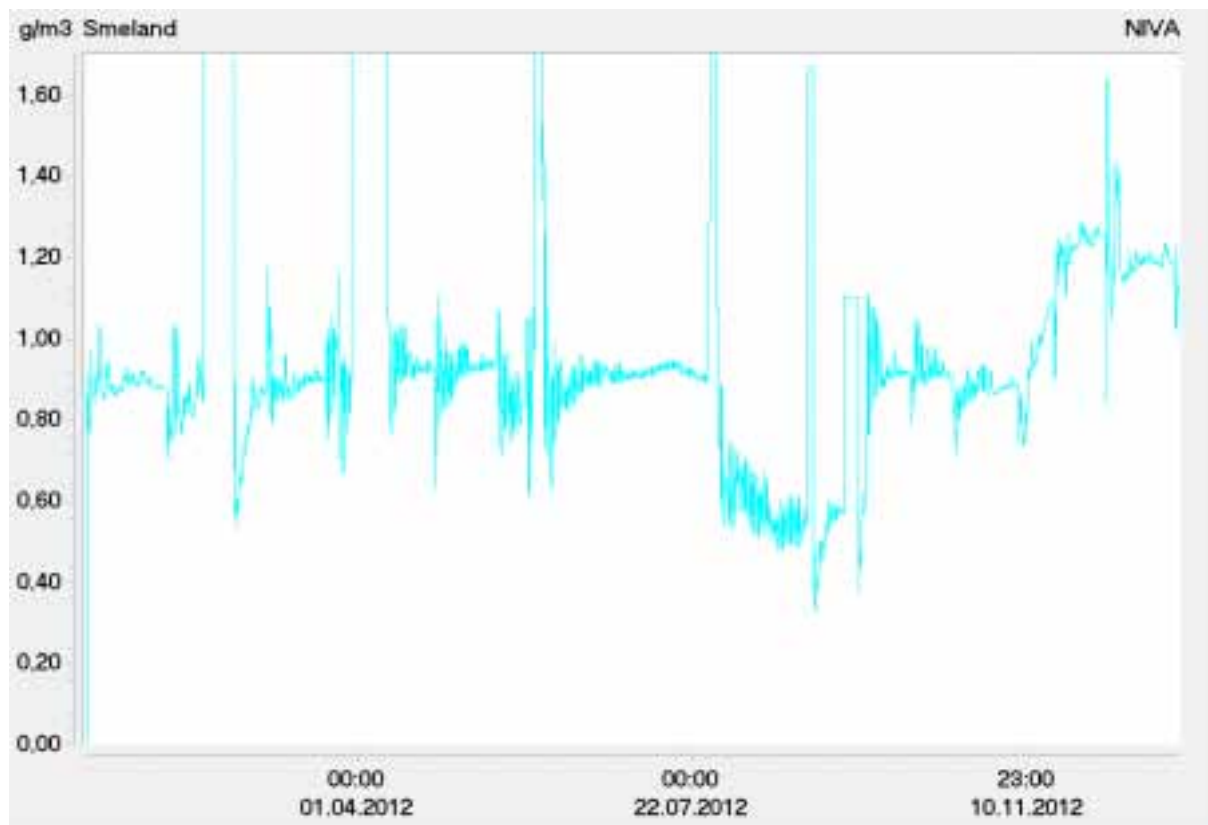
Den gjennomsnittlige doseringen uttrykt som langtidsdose viser at doseringen ofte var rundt $0,9 \text{ g/m}^3$. Dette er noe lavere enn uttrykt dosemaal (1 g/m^3). Fra august til midt i september var dosene ca. $0,5 \text{ g/m}^3$. I denne tiden var det ingen døgnstyring på Smeland kraftverk. Vannføringen var da stabilt lav på ca. $1,5\text{-}2 \text{ m}^3/\text{s}$. Midt i oktober økte dosene til ca. $1,2 \text{ g/m}^3$ (**Figur 3**).

Figur 3. Langtidsdosen fra Smeland doseringsanlegg i hele 2012. Det var stor stabilitet i doseringen.

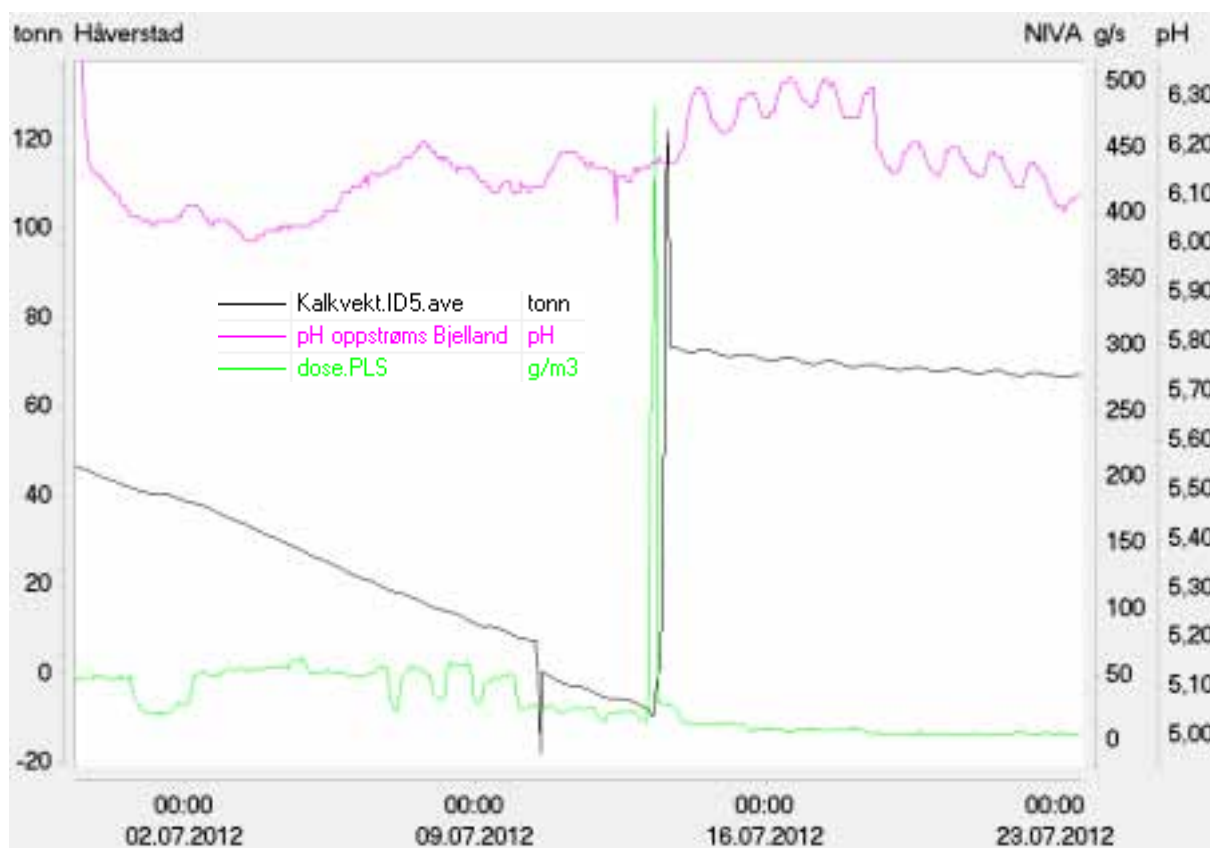
Det var ingen langvarige sviktende veie-, dose- eller vannstandssignal. Veiesignalet viste periodevis ulogiske verdier i tiden 10.-13. juli. Dette hadde sammenheng med at kalksiloen ble tømt og service utført på veieelektronikken (*Figur 4*).

Figur 4. Kalkvekt og dosering ved Håverstad doseringsanlegg sammen med pH oppstrøms Bjelland. Anlegget ble tømt for kalk 13. juli for å kunne gjennomføre vedlikehold. Det ble da dosert 14 g/m^3 uten at dette kunne synes på pH ved Bjelland. Utblandingen på 18 km elvestrekning var for stor til at pH-økningen ble målbar.

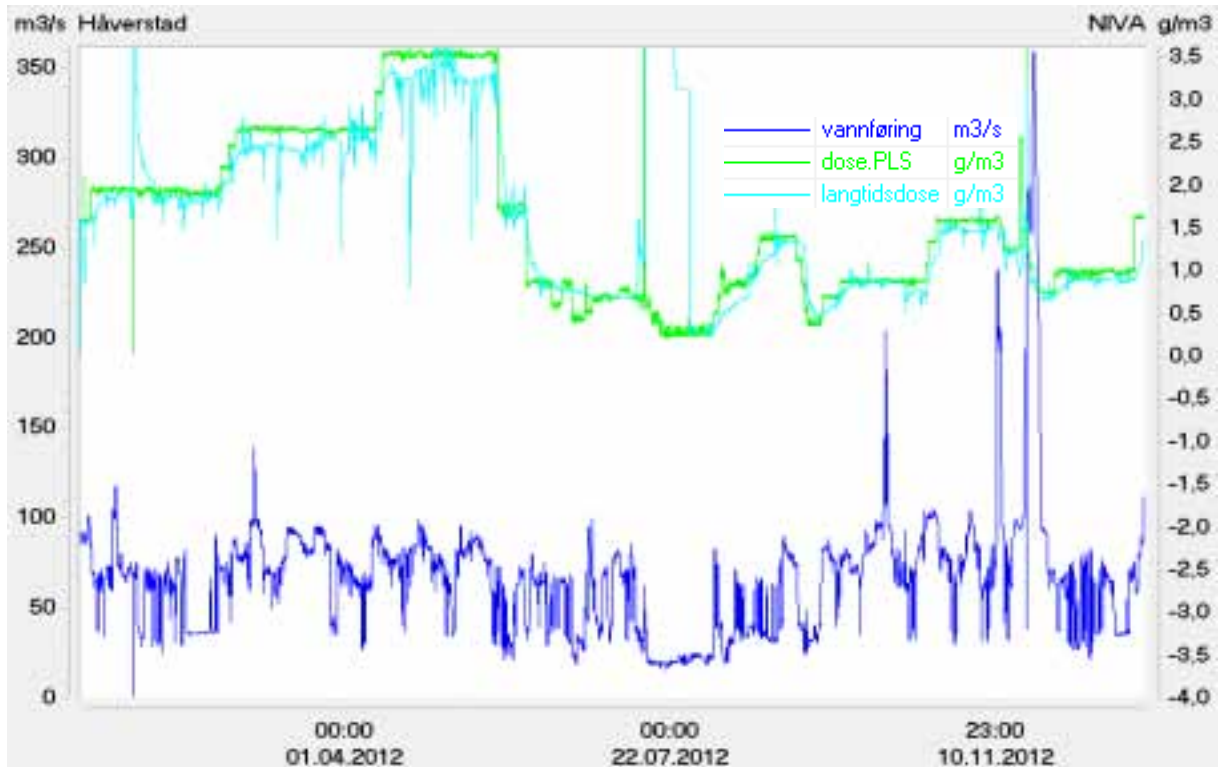
Figur 5. Vannføring, PLS-dose og langtidsdose ved Håverstad doseringsanlegg i 2012. Dosene varierte mye gjennom året. De var spesielt høye i perioder med øket pH-mål i lakseførende strekning av elva.

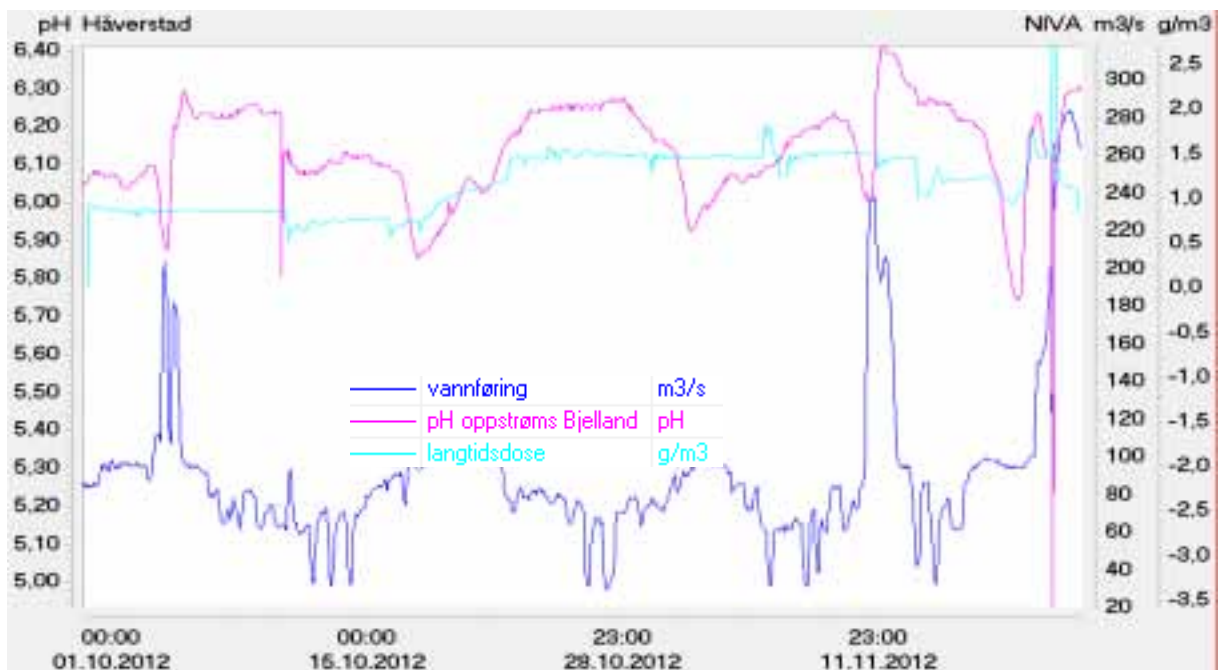
Figur 6. Vannføring og langtidsdose på Håverstad sammen med pH i elva oppstrøms Bjelland doseringsanlegg ca. 18 km nedenfor Håverstad. Figuren viser ingen god sammenheng mellom de dosene som ble gitt og effekten som øket pH. Derimot vises reduksjon i pH ved flommer i elva.

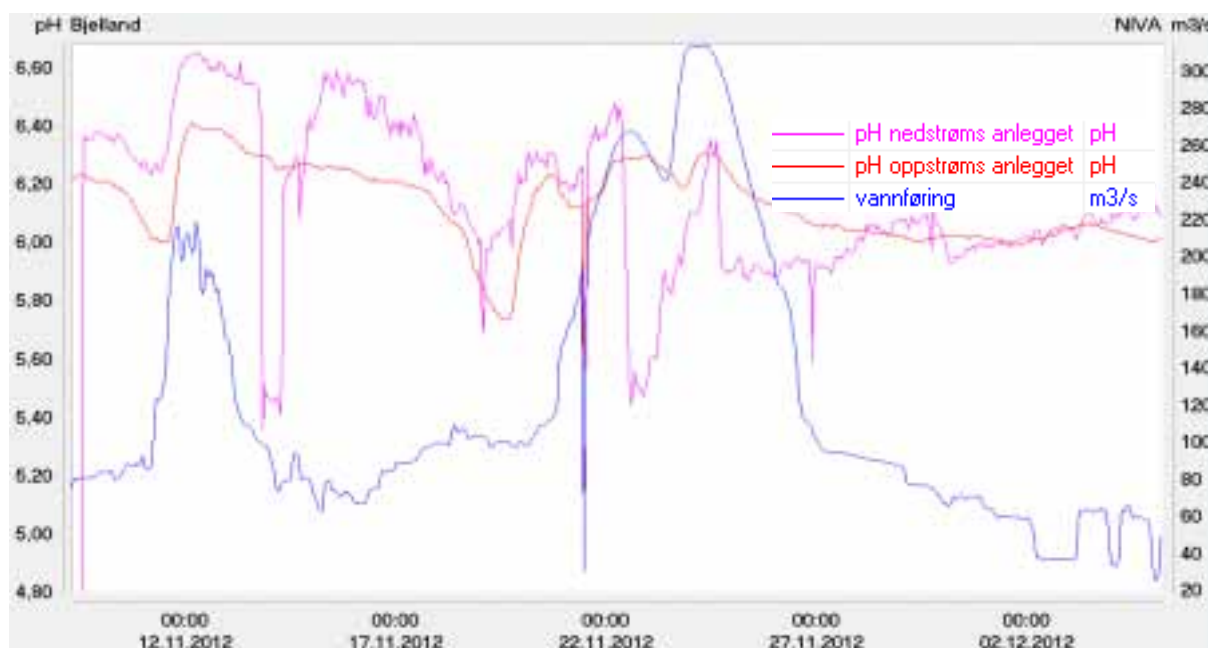
Figur 7. pH oppstrøms og nedstrøms anlegget sammen med vannføringen ved Bjelland doseringsanlegg i siste del av november 2012. Lave pH-verdier nedstrøms anlegget ble registrert i forbindelse med økende flom. Imidlertid ble ikke tilsvarende reduksjon påvist oppstrøms anlegget. Den egentlige pH-statusen var usikker. Det ble kalket fra anlegget gjennom hele perioden, men pH nedstrøms ble ikke høyere enn oppstrøms anlegget før i desember. Lav pH nedstrøms anlegget 13. november skyldtes effekter av 2 punkts kalibrering av pH. pH blir da ofte lav inntil ny prosessverdi blir satt.

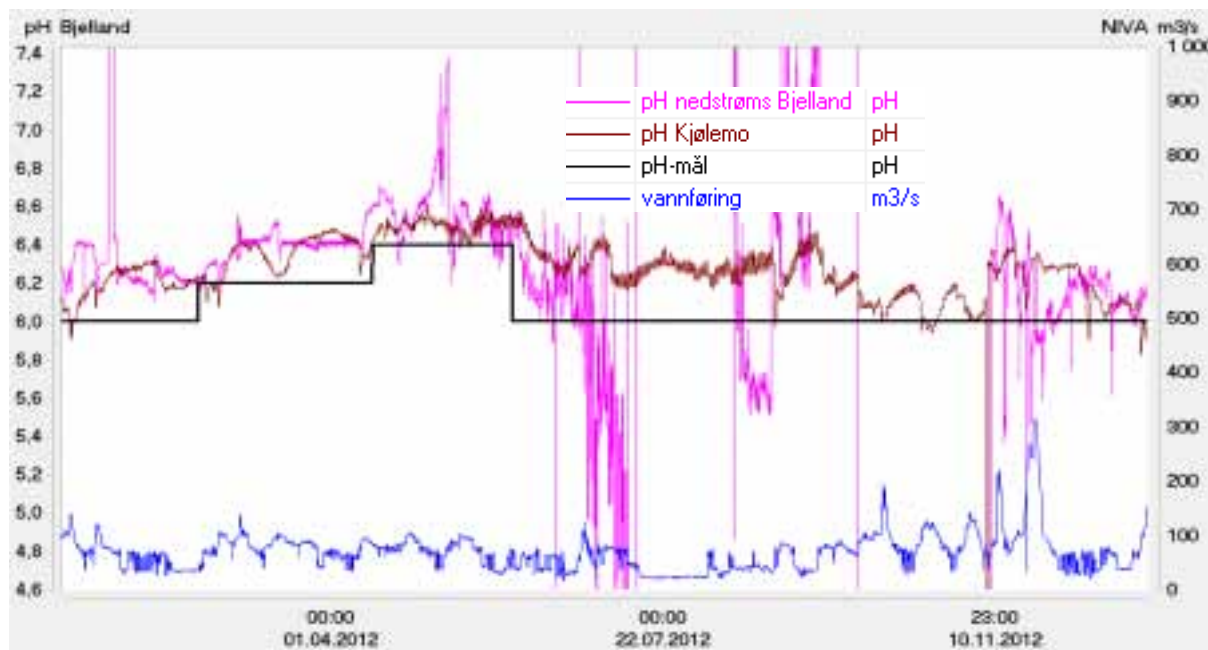
pH-signalet fra stasjonen nedstrøms anlegget fungerte tilfredsstillende til siste uke i april. Da begynte avlest pH å vandre mot økende verdier slik at det ble vanskelig å kalibrere pH. Den 9. mai ble det sendt et nytt sett elektroder for montering. Problemene omkring ustabil pH-registrering fortsatte imidlertid selv om elektrodene ble skiftet ut. Elektronikken i pH-metret ble da utskiftet. Bare transformator delen ble stående igjen i instrumentet. Selv om signalbehandlingsdelen i instrumentet ble skiftet, fortsatte problemene. I et nytt forsøk på å bedre forholdene, ble elektrodekablene skiftet ut. Dette var heller ikke løsningen på problemet. I august ble det satt inn et helt nytt pH-meter på stasjonen. Heller ikke dette løste problemene. Den 17. august ble det gjort ekstra tiltak for eventuelt å kunne dempe effekter av jordingsfeil utenfor pH-stasjonen som kunne påvirke pH-metret. Det ble montert ekstra væskejordledning til instrumenthuset, tilkoblingene ble forandret på pH- og referansekabler og instrumentet ble programmert om til DIN 09 (pH-bufferstandard med pH 4 og 7). Avslutningsvis ble pH-metret topunktskalibrert mot pH-buffer 4 og 7. Dette førte til at pH-signalene ble rolige og pålitelige. Imidlertid fortsatte problemene med å få registrert pH, da instrumentasjonen på doseringsanlegget ikke fungerte slik den skulle. pH ble ikke tilgjengelig på driftskontroll-loggen før reparasjoner på anlegget ble gjennomført 9. november. Hele årets logg av pH nedstrøms anlegget er gjengitt i *Figur 8*.

Det ble registrert en del tilfeller der pH i lakseførende strekning ble målt lavere enn pH-målet for elva (**Tabell 4**). De fleste av disse tilfellene var svært marginale, og oppsto i en tid med lave pH-mål. Det antas at et råd om reduserte pH-krav ved lave pH-mål (Høgberget 2012) var gjennomført på anlegget, og at dette derfor økte frekvensen av svakt underskredet pH. Det ble imidlertid avlest meget lav pH i forbindelse med økende vannføring under en stor flom 22. november hvor høyeste vannføring var høyere enn høyeste målbare verdi (313 m³/s). pH oppstrøms anlegget viste i tilsvarende periode ingen antydninger til pH-dropp. Det er derfor usikkert om forholdet har vært reelt. Kurver som viser pH-utviklingen gjennom året sammenholdt med vannføringen er gjengitt i **Figur 8**.

Figur 8. pH i lakseførende strekning av Mandalselva ved Bjelland og Kjølamo sammen med vannføring ved Bjelland i 2012. pH-målene for elva er også inntegnet. pH nedstrøms Bjelland er ikke reell kurve fra siste uke i april til 9. november på grunn av problemer med pH-meteret og pH-registreringene i styringsautomatikken på doseringsanlegget.

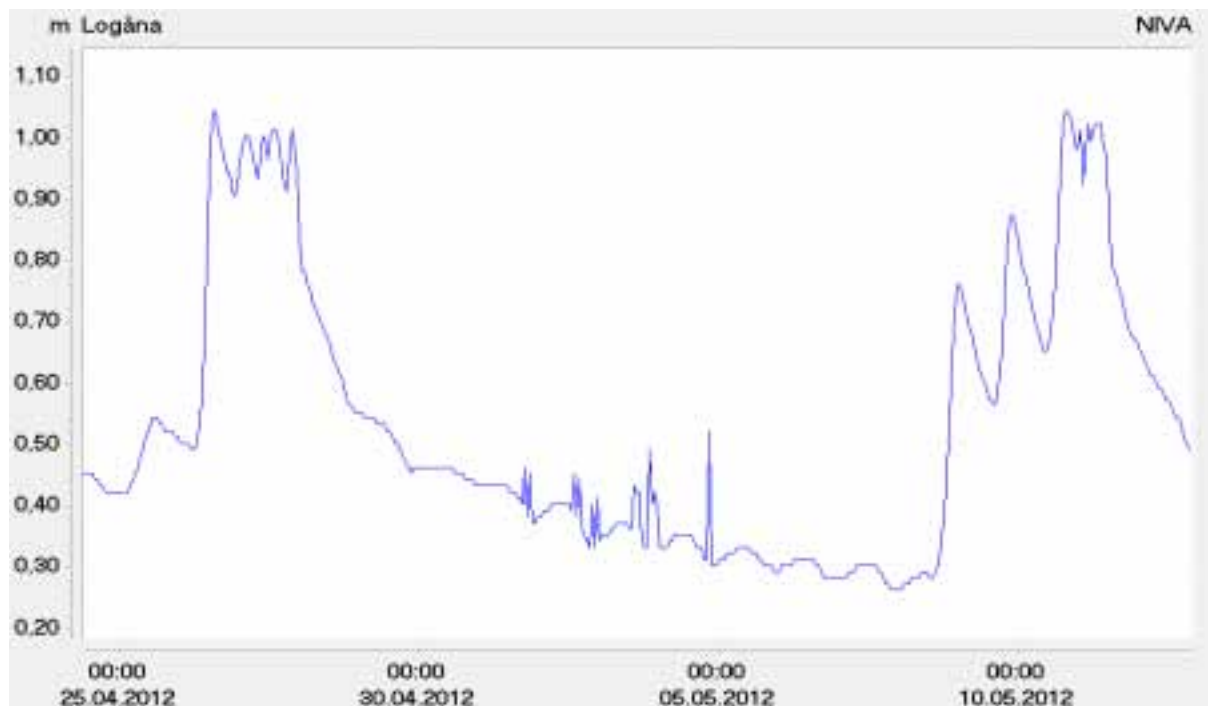
Vannstandsmålingene var i perioder ikke helt stabile. Det er mulig dette har ført til for lav dosering (**Figur 9**). Det var også en tid om høsten da isdannelser førte til urealistiske målinger. Tidligere år ble det aldri registrert vannføringer opp mot 17 m³/s. I 2012 ble det registrert høyere vannføringer enn dette fire ganger. Dette tyder på at vannstandsmålingene ikke ble riktig kalibrert etter ombyggingen.

Figur 9. Eksempel på vannstandsmålinger ved Logåna doseringsanlegg i 2012. Det var til tider ustabile verdier. Det er usikkert om vannstandstoppene i dette tilfellet ble målt korrekt. Dersom vannføringen i realiteten var høyere, ble det i tilfellet dosert for lite vannlass i flomtoppene.

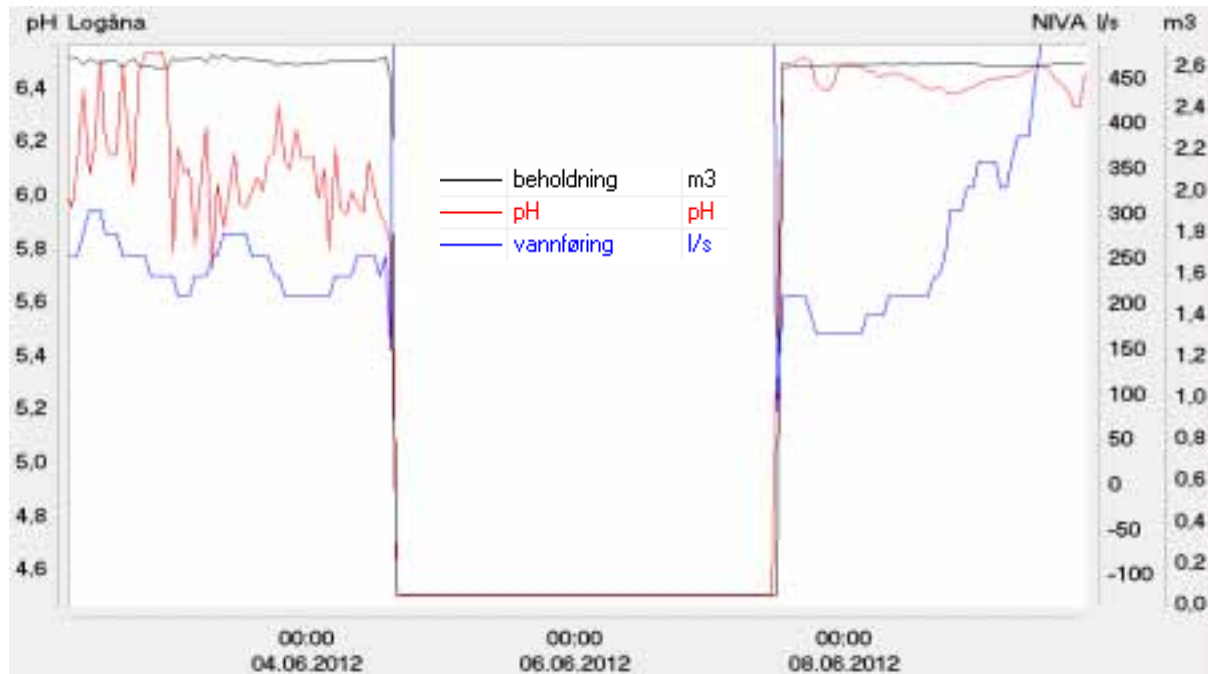
Ved stans i strømtilførselen 4. juni ble ikke nød-doseringen utført. Dette kan ha sammenheng med at anlegget var manuelt avslått, eller at den automatiske nød-doseringen ikke virket. Ingen reelle signaler var tilgjengelig for driftskontroll-loggeren under strømstansen (**Figur 10**).

Figur 10. Vannføring, vannlassbeholdning og pH oppstrøms Logåna doseringsanlegg ved strømstans i juni 2012. Alle signaler uteble ved strømstansen. Før ombyggingen vinteren 2012 var disse tilgjengelig, unntatt pH som reagerte på strømstans ved å vise pH 4,5. Dette utløste en vannføringsavhengig nød-dosering. Dersom dette systemet hadde vært operativt i dette tilfellet, ville det blitt dosert ca. 450 ltr vannlass gjennom perioden uten strømtilførsel. Det har ikke skjedd.

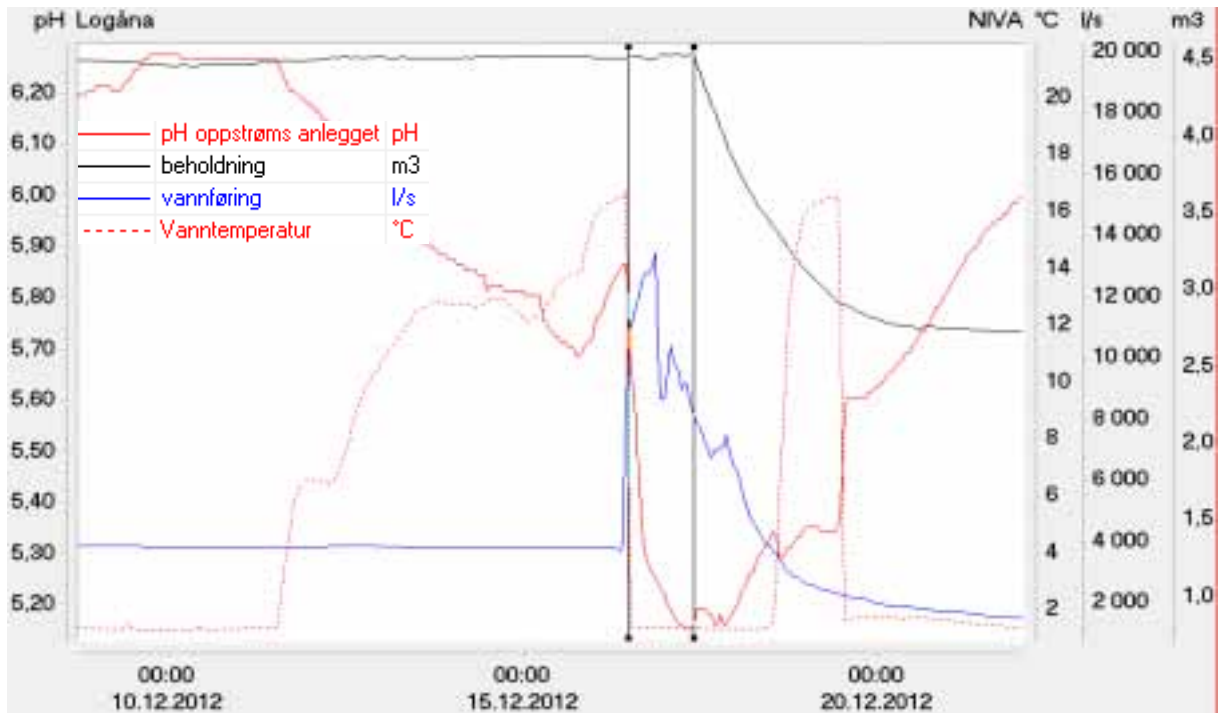
Det var bare et tilfelle der anlegget gikk tom for vannglass under en doseringsperiode. Det var 14. mai. Tilfellet har sannsynligvis minimal betydning, da tilstanden bare vedvarte i 4 timer. Foruten dette tilfellet ble det registrert fire episoder med manglende eller for lav dosering. Den alvorligste episoden oppsto 16. desember, da en ispropp forstyrret vannstandsmålingene og stoppet vanntilførselen til pH-kyvetta. Anlegget ble da stående i ca. et døgn uten å dosere. Da isen ble fjernet, viste pH etter kort tid meget lave verdier (pH 5,15). Da pH-senkningen ikke ble vist umiddelbart, ble anlegget imidlertid forlatt manuelt avslått. NIVA minnet operatøren om situasjonen neste morgen, og ba ham oppsøke anlegget og starte dosering så fort som mulig. Dette ble gjort. Siden isdemningen i elva forstyrret vannføringsmålingene slik at automatisk dosering ikke kunne benyttes, ble dosen i samråd med NIVA manuelt satt til 7,5g/m³. Forløpet er vist i **Figur 11**.

Figur 11. Vannføring, vannlassbeholdning, temperatur og pH oppstrøms Logåna doseringsanlegg ved is-stuving i desember 2012. Omstendigheter førte til manglende dosering i ca. et døgn, markert med to vertikale linjer. Det var da meget surt vann i elva.

Stans i gjennomstrømming i målekyvetta er et stort problem på Logåna doseringsanlegg. Det har også tidligere ført til manglende dosering og fare for skader på fisk (Høgberget og Håvardstun 2009) (Høgberget 2012). Årsakene har stort sett vært isingsproblemer i den kalde årstida og rusk som tetter vannstrømmen under flom. Det er tidligere foreslått tiltak for å sikre kontinuerlig drift av pH-stasjonen. I den sammenheng er det vist til Bjodland doseringsanlegg for vannglass, Litleåna i Lygna, der man har god erfaring med bruk av alternativ måleteknologi som muliggjør elektrodeplassering ute i elva (Høgberget 2012). Det foreslås etablert pH-måling med elementplassering i elva. Et element med nødvendig utstyr plasseres på flottør i et vertikalt rør med frostsikringsutstyr slik at vanngjennomstrømming i bunnen av røret sikres også ved streng kulde.

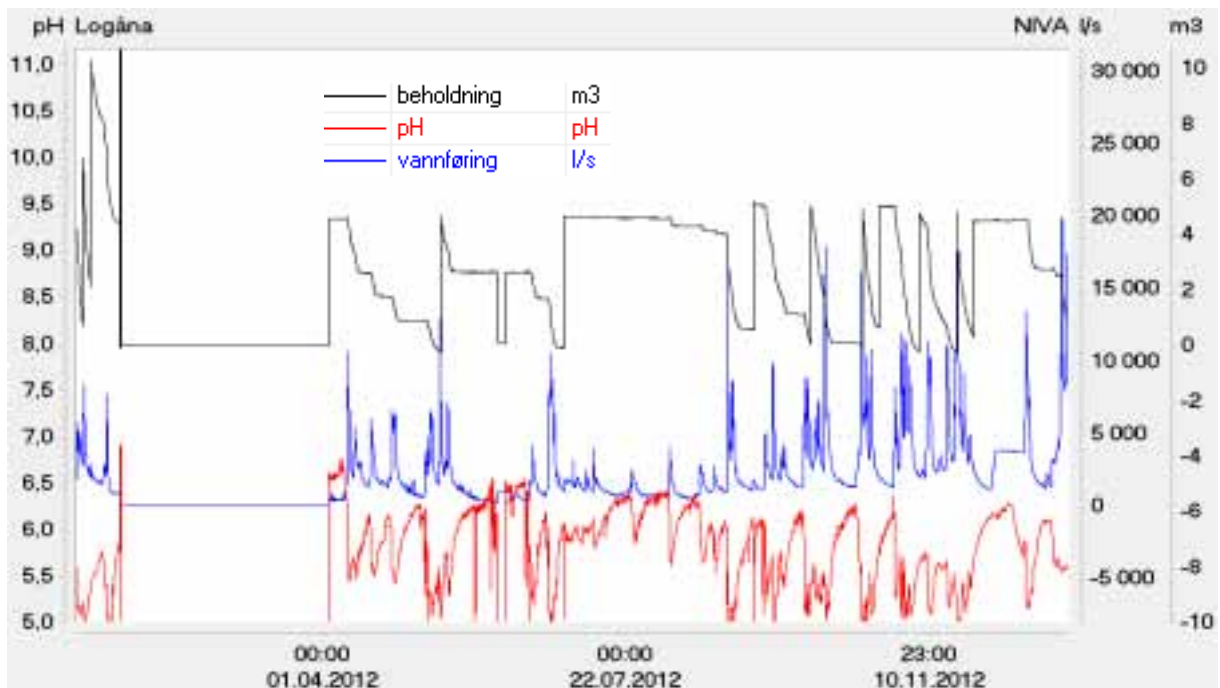
Silikatbeholdningsloggen er komplett i den tiden loggeren ikke var satt ut av drift ved Mankalk-ombyggingen. Beholdningsnivåene ble imidlertid ikke vist riktig etter ombyggingen (**Figur 12**).

pH, vannføring og vannglassforbruk som beholdning gjennom hele året er gjengitt i **Figur 12**.

Figur 12. pH, vannlassbeholdning og vannføring ved Logåna doseringsanlegg i hele 2012. Store deler av vinter og vår ble driftskontroll-loggeren satt ut av drift i forbindelse med ombygging på anlegget. Både vannføring og beholdning ble feil registrert etter ombyggingen. Legg merke til forandringen i avlest beholdning etter ombyggingen.

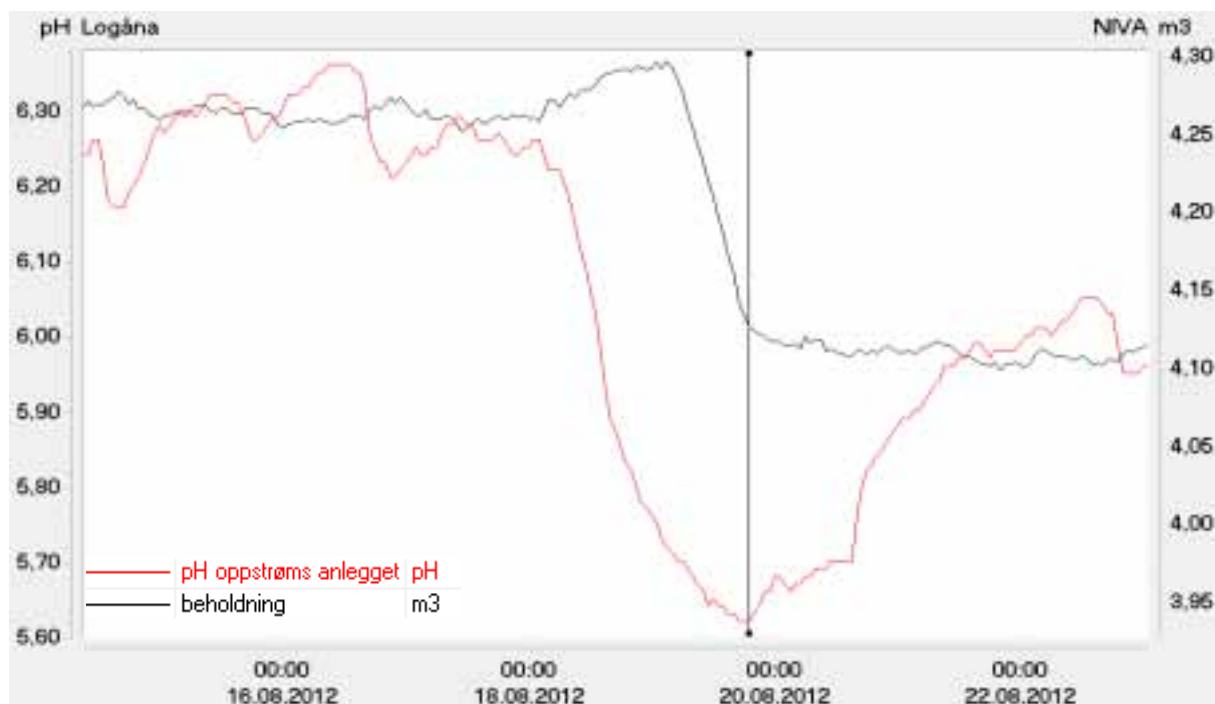
Også i 2012 var det tilfeller der doseringen ble avsluttet for tidlig i forhold til den grensen som er satt (pH 5,9). De laveste registreringene var omkring pH 5,7 (**Figur 13**).

Figur 13. Vannglassbeholdning og pH ved Logåna midt i august 2012. Doseringen fra anlegget vises ved avtak i beholdningen. Den vertikale linjen markerer da doseringen sluttet. Da var pH 5,6. Dette var for tidlig avslutning.

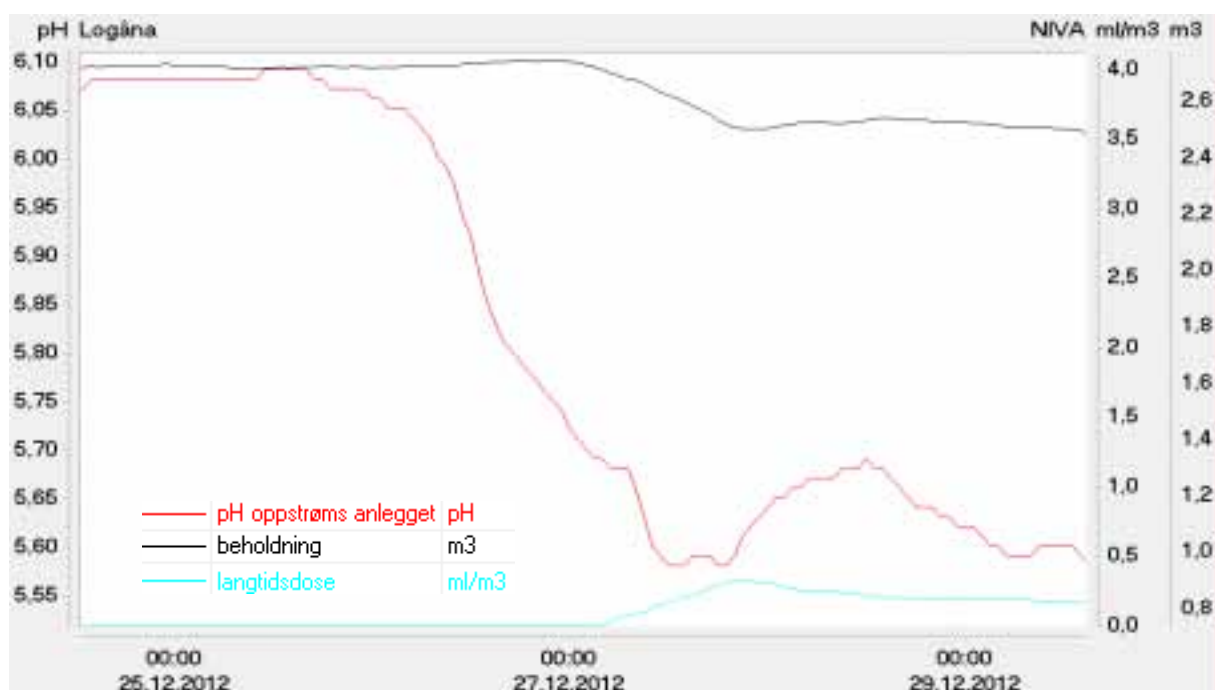
Selv om langtidsdosen antagelig blir beregnet til under halvparten av reell verdi på grunn av feil registret vannglassbeholdning og vannføring, var det mulig å registrere for lave doser. Dette var tilfellet 27. desember. Lav dosering ble da registrert gjennom en hel doseringssekvens (**Figur 14**).

Figur 14. Vannglassbeholdning, pH og langtidsdose ved Logåna doseringsanlegg i deler av desember 2012. Dosene fra anlegget skulle vært mye høyere enn registrert. Avsyringsbehovet til pH 5,9 er 4,2 ml/m³. Det ble dosert betydelig mindre, men den eksakte doseringen var ikke mulig å registrere på grunn av feil i de måleverdiene som danner grunnlaget for langtidsdosen (vannføring og beholdning).
