# Driftskontroll av Tryland doseringsanlegg i Audna Avviksrapport 2012

Tittel Driftskontroll av Tryland doseringsanlegg i Audna Avviksrapport 2012	Løpenr. (for bestilling) 6532-2013	Dato 7.5.2013
	Prosjektnr. Undemr. 13143	Sider Pris 16
Forfatter(e) Rolf Høgberget	Fagområde Overvåking	Distribusjon
	Geografisk område Vest Agder	Trykket NIVA

# **Driftskontroll av Tryland doseringsanlegg i Audna**

Avviksrapport 2012

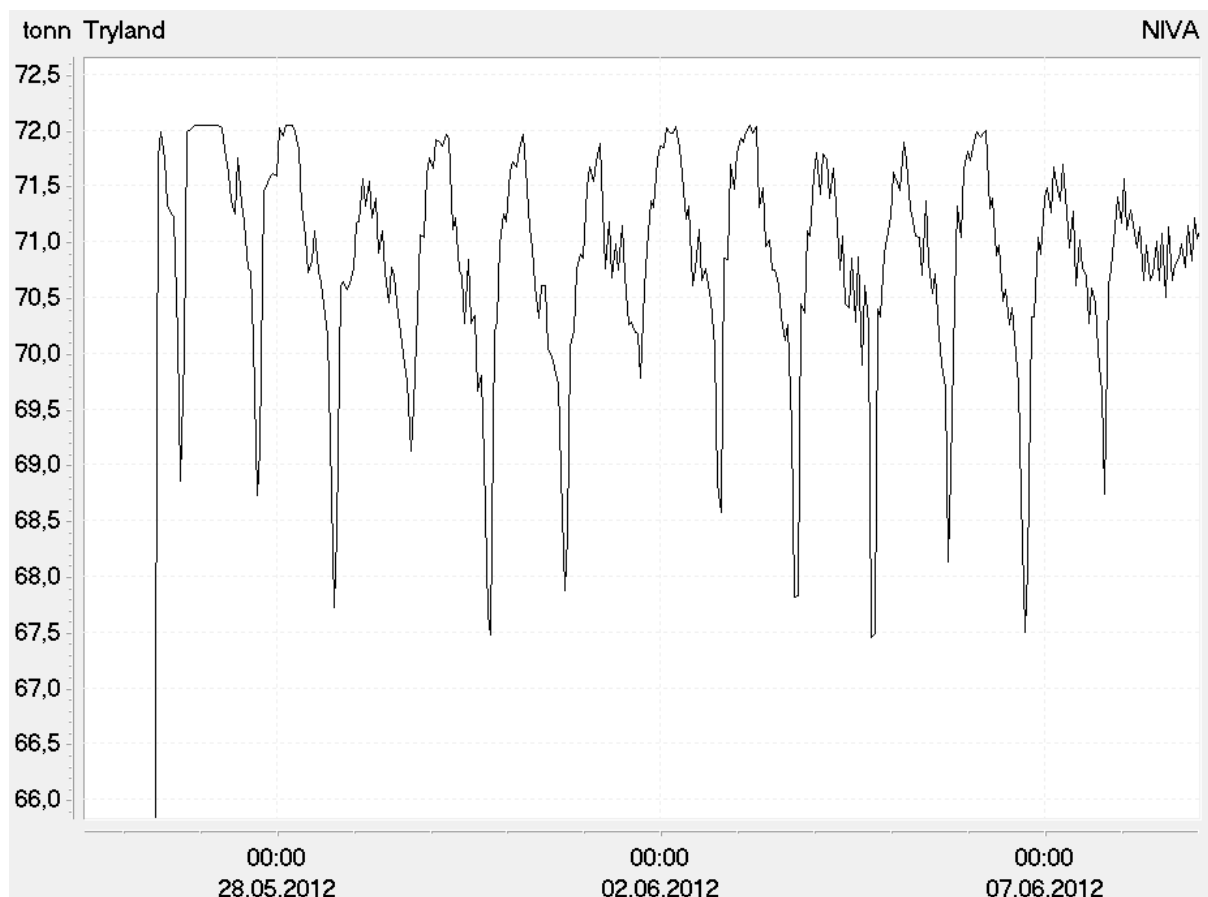
Kalkbeholdningen var større enn signalet kunne registrere to ganger i løpet av året. Det var 26. februar og 13. mai. Beholdningssignalet ble, i enkelte perioder, meget ustabil. Avlest vekt kunne da variere opp til 4 tonn over et døgn (*Figur 2*). Vannføringen ble også registrert noe ustabil i deler av våren og på forsommeren (*Figur 3*). Det ble registrert at doseringssignalet ikke viste dosering selv om det ble dosert fra anlegget (*Figur 4*).

**Figur 2.** Kalkbeholdning registrert på Tryland doseringsanlegg i begynnelsen av juni 2012. Avlesingene varierte opp mot 4 tonn i løpet av døgnet.

Unøyaktigheter i avlesingen av kalkbeholdning fører til problemer med beregningen av langtidsdoser. Langtidsdose-verdier beregnes på grunnlag av blant annet akkumulert forbrukt kalk mellom hver fylling. Integratoren vil nullstilles hver gang beholdningsvekten øker. Dette forutsetter at signalet er stabilt. Signalet bør derfor stabiliseres.

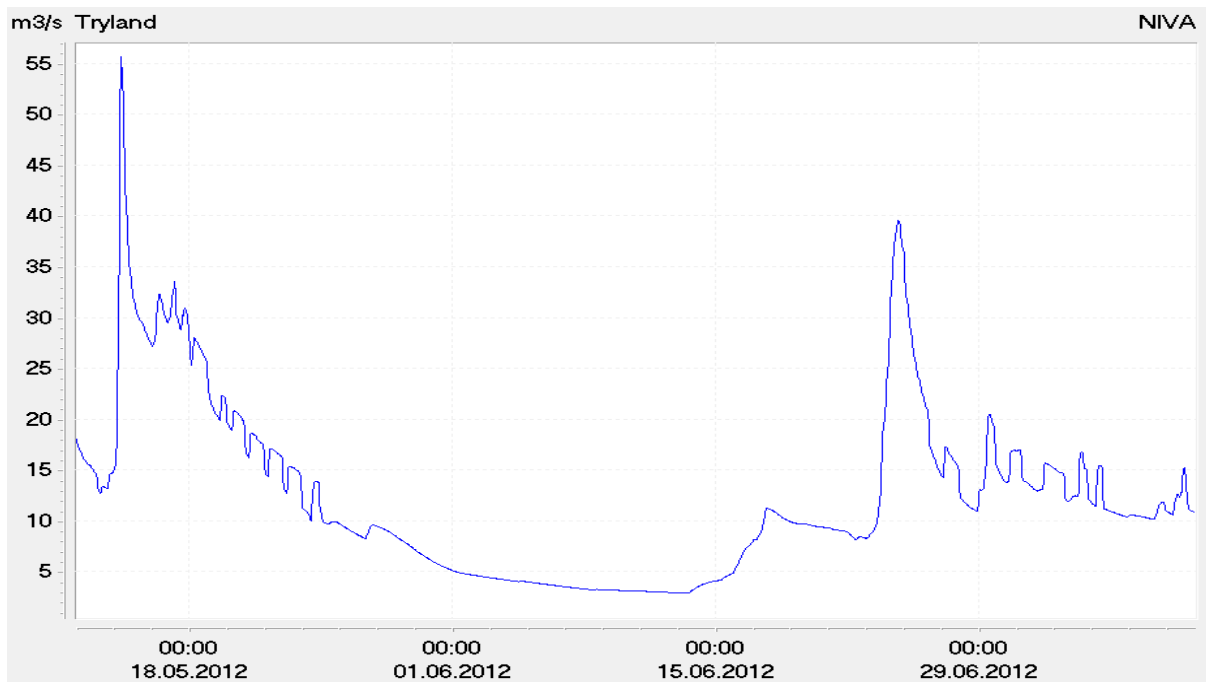
**Figur 3.** Vannføringen ved Tryland doseringsanlegg fra midt i mai og ut juni 2012. Det ble registrert unøyaktig vannføring. Årsaken er ikke klarlagt.

Vannføringen benyttes til langtidsdose- og styringsdoseberegning. Det er derfor viktig at vannstanden, som danner grunnlag for vannføringsmålingene er riktig.

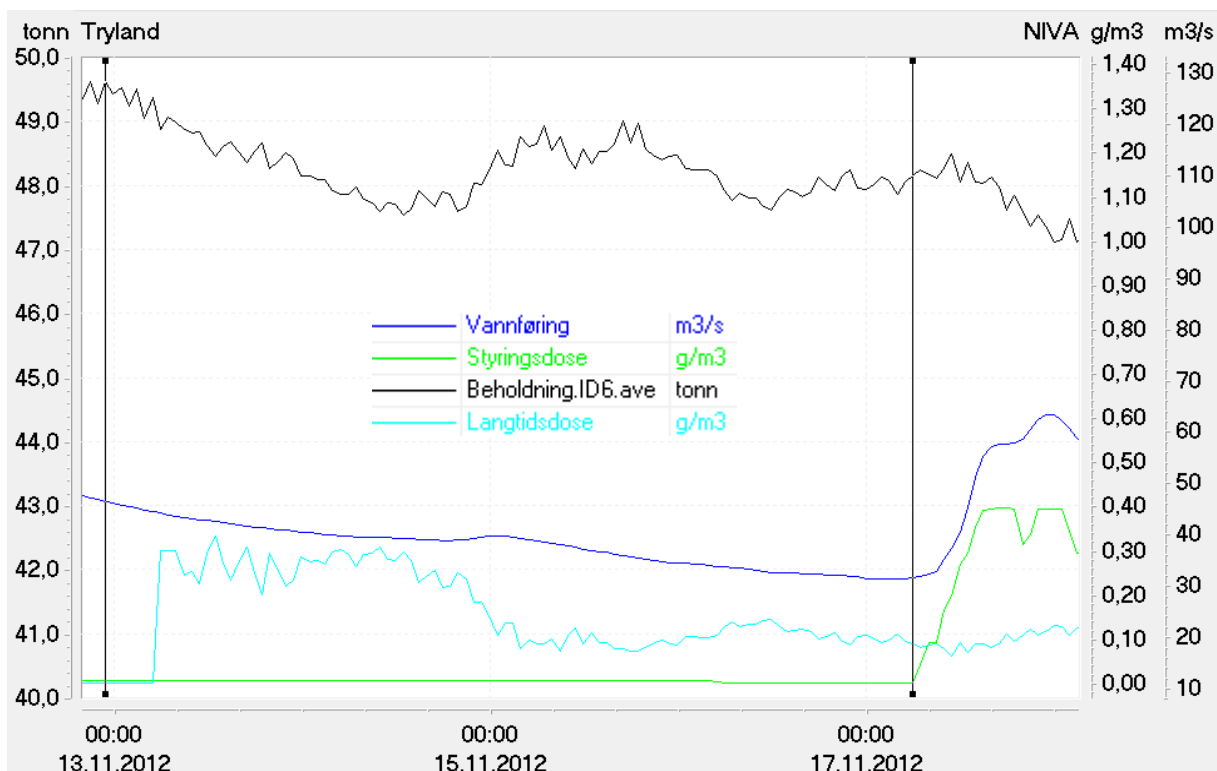
**Figur 4.** Kalkbeholdning, vannføring, styringsdose og langtidsdose ved Tryland doseringsanlegg i november 2012. Det ble dosert opp mot  $0,3 \text{ g/m}^3$  selv om det ikke var styringsdosesignal. I tiden markert med vertikale linjer ble det dosert  $1,5 \text{ tonn}$ . Årsaken er uviss.

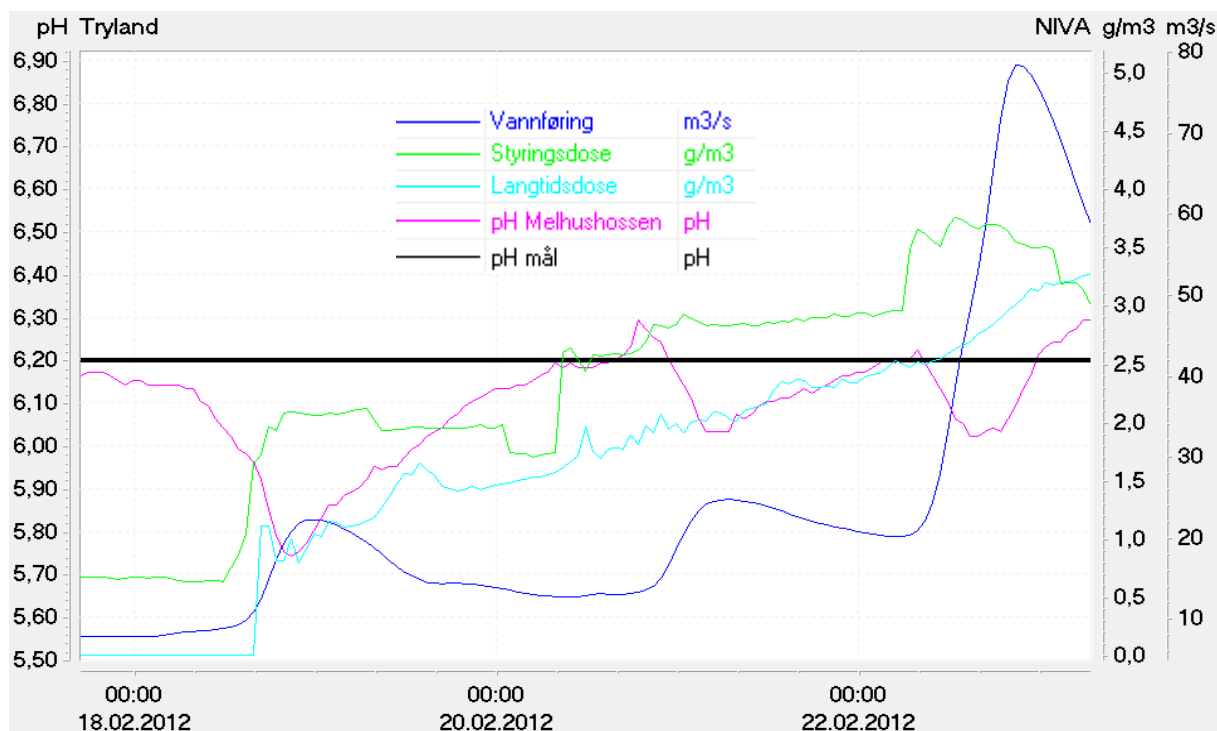
pH var under målet ved Melhusfossen 14 ganger i løpet av året (*Tabell 1*). Til sammen utgjorde dette 230 timer da pH var for lav i forhold til gjeldende mål. De største avvikene oppsto i februar, rett etter at pH-målet ble økt fra 6,2 til 6,4. Dette er ikke i den mest kritiske perioden i forhold til laks og smoltifisering, noe som reduserer faren for at laks har tatt skade av forholdene. Av *Figur 5* synes det som om doseringskravet ble betydelig øket, men den reelle doseringen forble bare ca. halvparten av innstilte doser. Dette medførte lav pH ved hver av flomtoppene i tre fortløpende flommer.

**Figur 5.** Vannføring, styringsdose og langtidsdose ved Tryland doseringsanlegg sammen med pH ved Melhushossen og pH-mål for elva i februar 2012. Dosene som ble tilført elva i tre fortløpende flommer ble lavere enn styringssignalet skulle tilsi.. Resultatet ble for surt vann i elva.

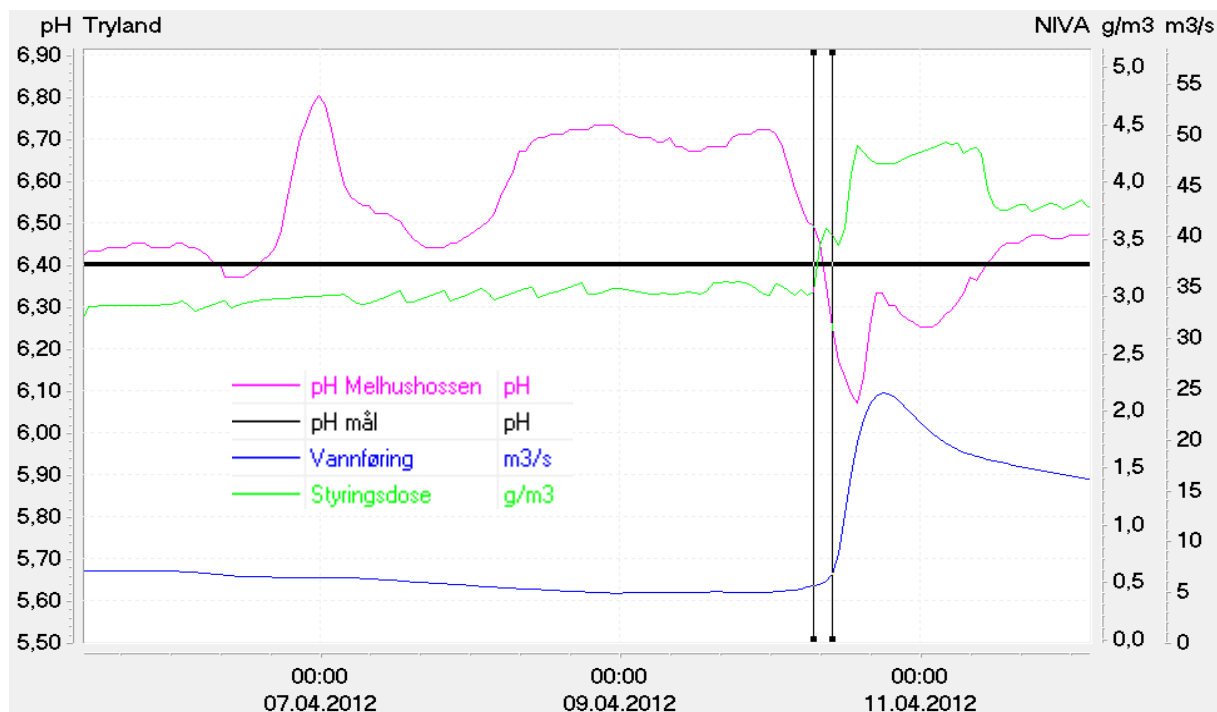
Ved stort avvik 10. april ble ekstra dosering satt for sent i gang. Dermed ble det en forsuring i forkant av flommen (*Figur 6*). Det synes også som om doseringen enkelte ganger ikke umiddelbart kom i gang selv om øket doseringssignal var gitt. *Figur 7* viser en situasjon der doseringskravet ble øket ca. en halv dag før avtak i beholdning ble registrert.

**Figur 6.** Vannføring og styringsdose ved Tryland doseringsanlegg sammen med pH ved Melhushossen og pH-mål for elva i april 2012. Høyere dosering ble iverksatt kun 3 timer før flommen satte i gang, (markert med to vertikale linjer).

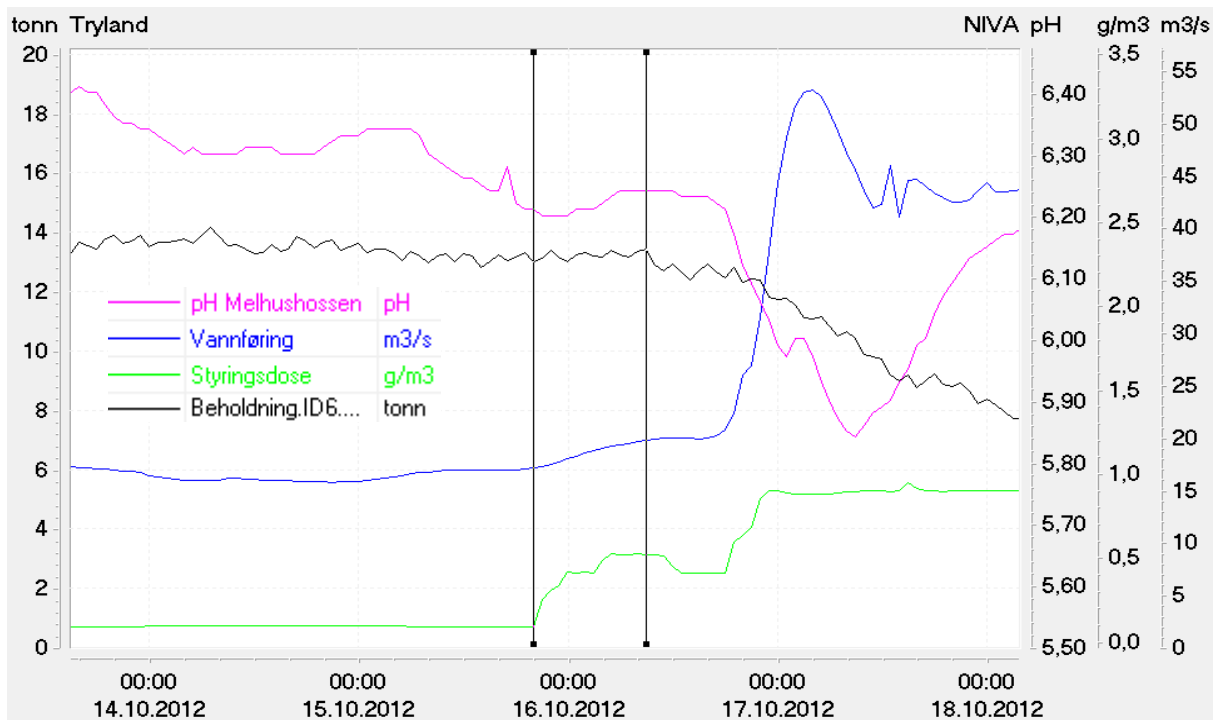
**Figur 7.** Vannføring, kalkbeholdning og styringsdose ved Tryland doseringsanlegg sammen med pH ved Melhusfossen i oktober 2012. Høyere dosering ble iverksatt 13 timer før avtaket i kalkbeholdningen begynte, (markert med to vertikale linjer).

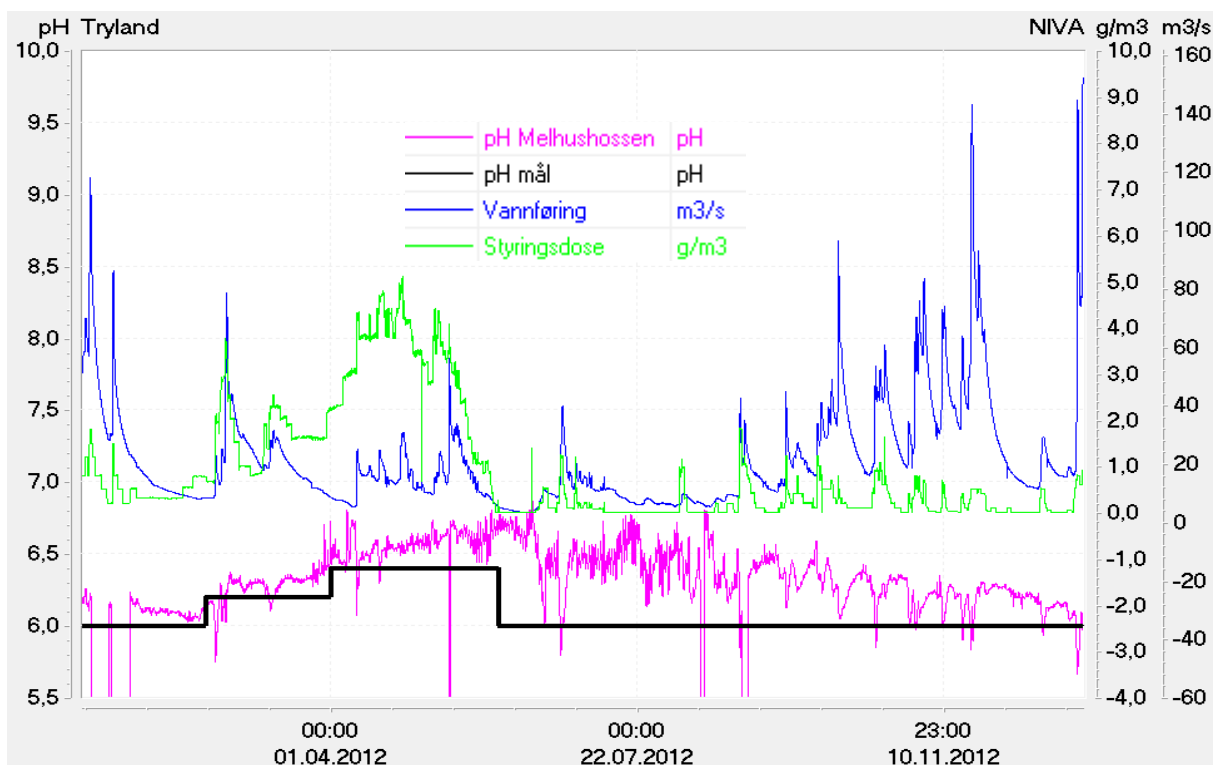
Om høsten var det mange tilfeller med noe lav pH i forhold til målet ved flom. Vannføring og pH gjennom året er gjengitt i *Figur 8*.

**Figur 8.** pH ved Melhusfossen, pH-mål, styringsdose og vannføring ved Tryland doseringsanlegg i hele 2012. pH-dropp til 5,5 er ikke reelle, men skyldes markering av tider uten pH-data.
