Driftskontroll av kalkdoseringsanlegg i Tovdalsvassdraget År 2017

Tittel Driftskontroll av kalkdoseringsanlegg i Tovdalsvassdraget År 2017	Løpenummer 7280-2018	Dato 29.05.2018
Forfatter(e) Rolf Høgberget Jarle Håvardstun Liv Bente Skancke	Fagområde Overvåking	Distribusjon Åpen
	Geografisk område Aust-Agder	Sider 23

**Driftskontroll av kalkdoseringsanlegg i
Tovdalsvassdraget
År 2017**

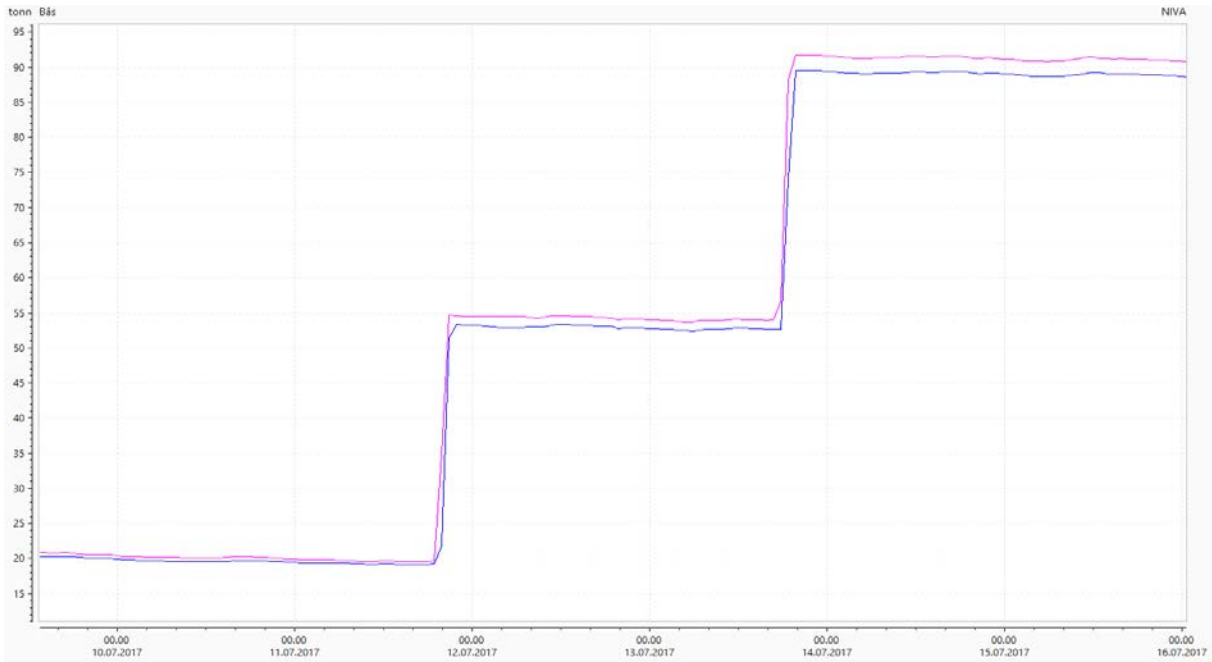
Vektsignalet var utilgjengelig i 3,5 uker fra 10. februar på grunn av defekte veieceller. Unøyaktige vektsignaler ble også registrert i 2 uker fra 21. april. Det var noe forskjellig avlesing av vektverdier på MikaCom og driftskontroll-logger, særlig ved full beholdningstank (Figur 2).

Figur 2. Vektavlesing fra to systemer, MikaCom (rød) og driftskontroll-logger (blå). Avviket er ca. 2 tonn ved full beholdning.

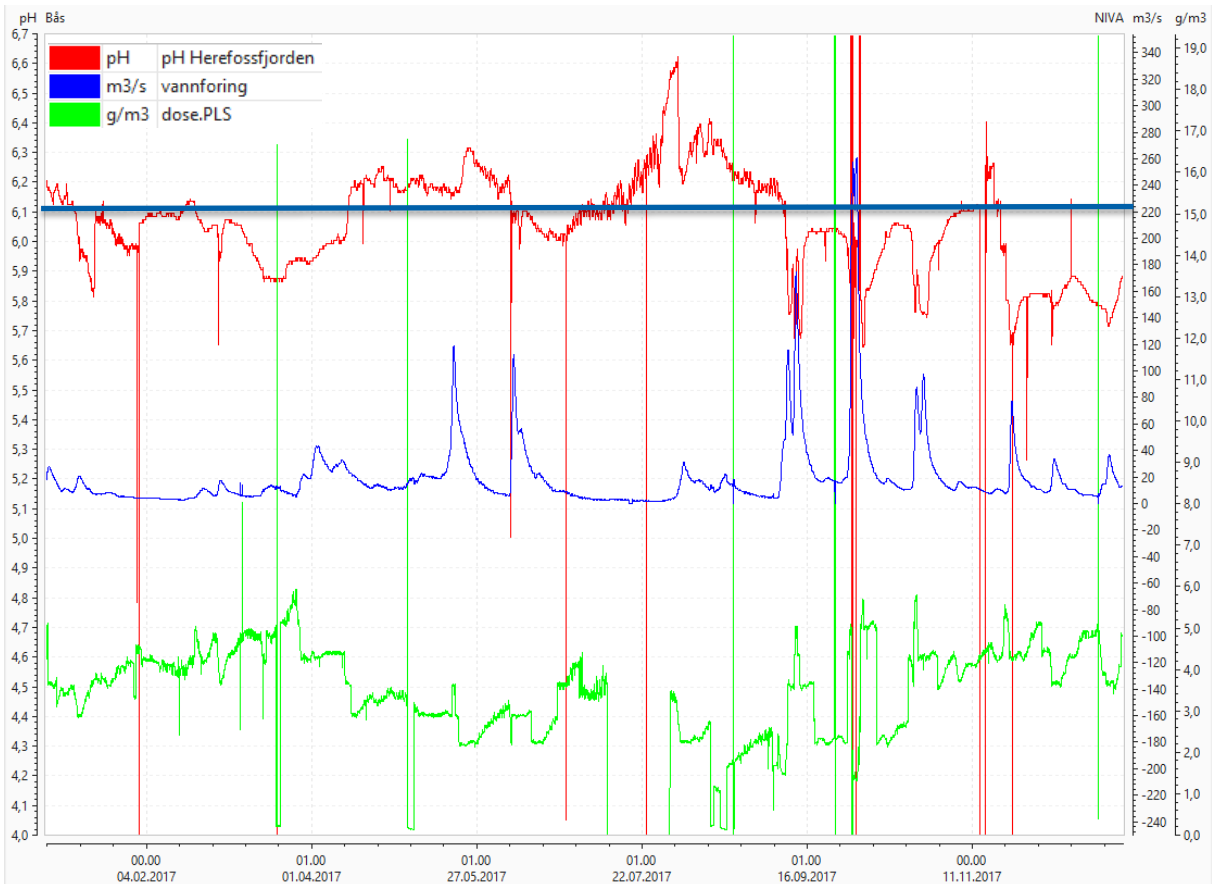
pH i fjorden var stort sett over målet hele vinter, vår og sommer, bare avbrutt av siste halvdel av april, da pH var litt lav. En flom 9. september førte til lavere pH i ca. en uke, men økte deretter igjen til pH omkring målet. En uvanlig stor flom 1. oktober og påfølgende flom 21. oktober medførte begge lav pH i fjorden, men også etter disse flommene økte pH i fjorden. En liten flom 24. november reduserte pH uten at den økte igjen slik den gjorde tidligere på høsten. pH var derfor noe lav i desember 2017. Figur 3 viser pH-utviklingen gjennom året. Kurven viser tydelig redusert pH mot høst og vinter.

Figur 3. pH og vannføring ut av Herefossfjorden, og pls-dose fra doseringsanlegget på Bås i 2017.

Det var god driftssikkerhet på Bås doseringsanlegg i 2017. Doseringen fra Bås ble ikke så godt tilpasset pH-målet for Herefossfjorden som året før. Spesielt ble ikke pH-målet opprettholdt utover høsten. Doseringen fra Bås doseringsanlegg gir raskere pH-effekter i Herefossfjorden enn doseringen fra Uldalsgreina. Tidligere foreslått hydrologisk modellering (Høgberget 2016) for å finne tidsforløpet fra dosering til reaksjon i fjorden ved forskjellige vannføringer er ikke iverksatt.

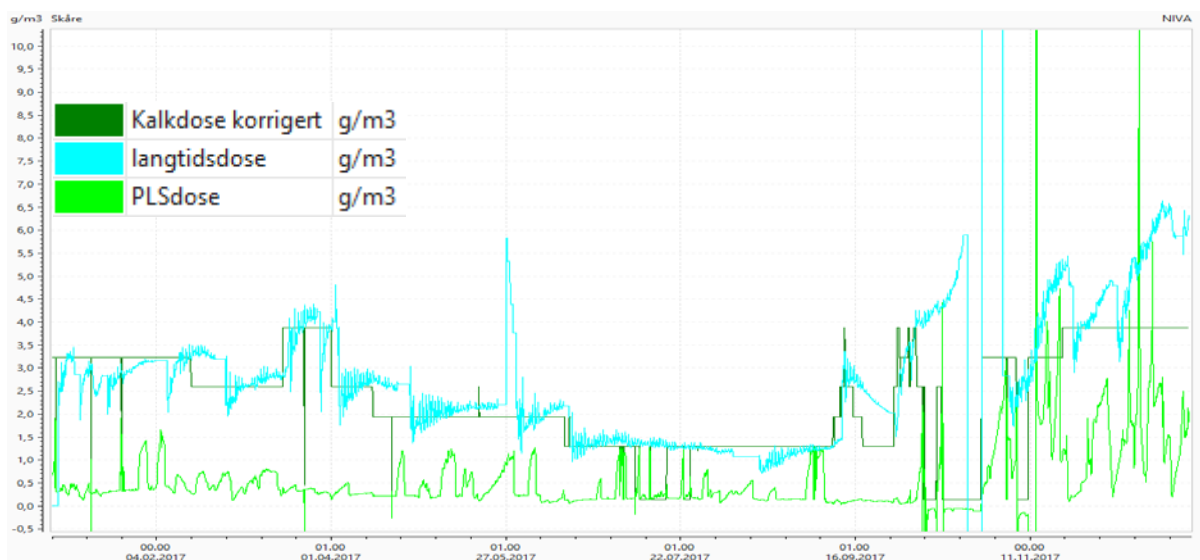
Dosering (tonn/døgn) forholdt seg ikke til oppgitte doser «doser korrigert g/m³», men viste langt mer ustabil utvikling uttrykt som doser (dosering dividert på vannføring, PLS-dose). Dette dosesignalet var også gjennomgående langt lavere enn oppgitt korrigert dose. Langtidsdosen viste imidlertid at anlegget doserte etter korrigert dose, Figur 4.

Figur 4. Forskjellige utgangspunkter for beregning av doser tilført elva ved Skåre doseringsanlegg i 2017.

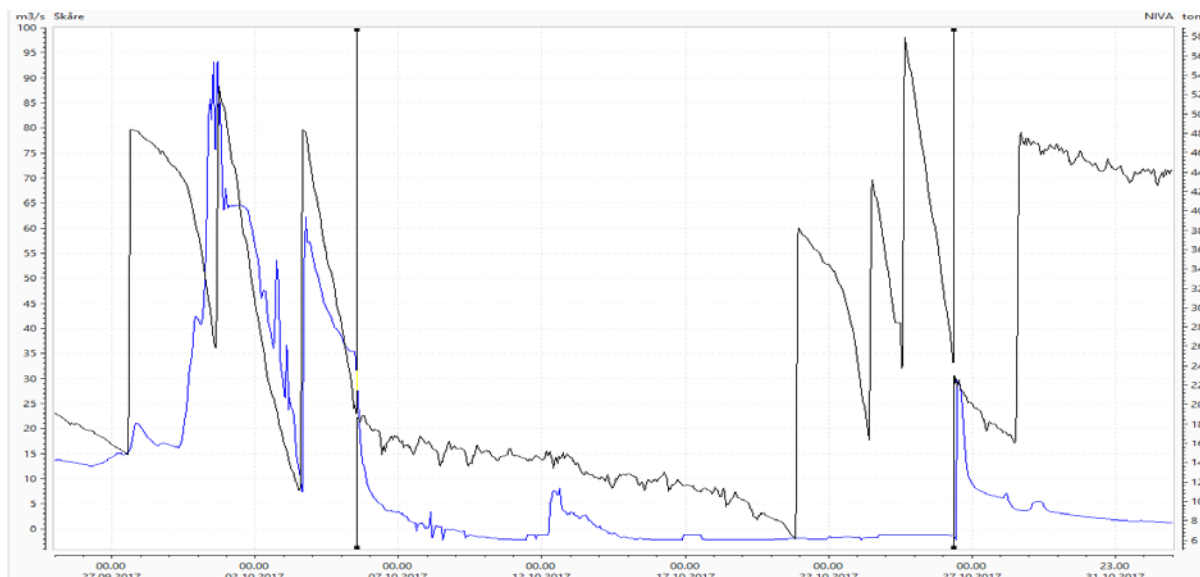
men satt ned igjen mellom flommene. De eksakte dosene i en tid etter storflommen 2. oktober er ikke tilgjengelig på grunn av defekt vannstandsmåler. Det ble da dosert med manuelle innstillinger som sannsynligvis medførte høye kalkdoser i elva i siste del av perioden. Før tiltaket ble gjennomført var dosene antageligvis lave (Figur 5). Etter 26. oktober ble dosene satt til 3,2 g/m³. Denne innstillingen ble opprettholdt til 21. november, bare avbrutt med 4 dages stillstand fra 6. november. Den 21. november ble dosene øket til 3,9 g/m³ og ble opprettholdt på dette nivået ut året. Langtidsdosene registrerte i november og desember høyere doser enn innstilt, og de varierte mellom 5 og 6 g/m³.

Figur 5. Kalkbeholdning, tonn (svart) og vannføring, m³/s (blå) på Skåre doseringsanlegg i oktober 2017.

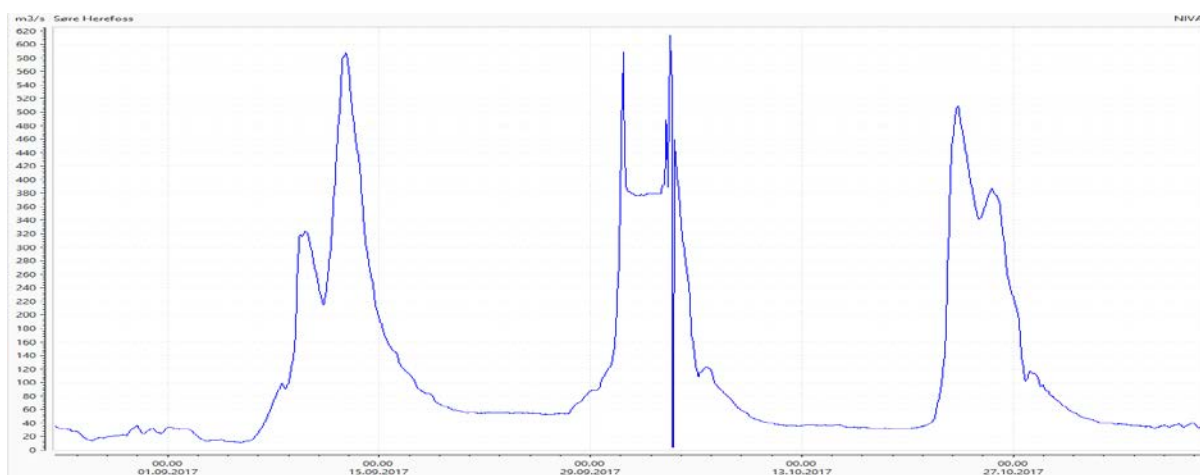
Veiesignalene ble ikke mottatt på loggeren etter ombyggingen, da denne ikke var innstilt til å motta det nye signalformatet. Veiedata fra denne dato er derfor hentet inn fra MikaCom (doseringsanleggets database). Vannstandsmålingene var kontinuerlige, unntatt 3 dager fra 1. oktober da stor flom medførte målefeil (Figur 6).

Figur 6. Vannføringen ved Søre Herefoss gjennom tre påfølgende flommer i oktober 2017. Flommen 2. oktober ble ikke registrert riktig.

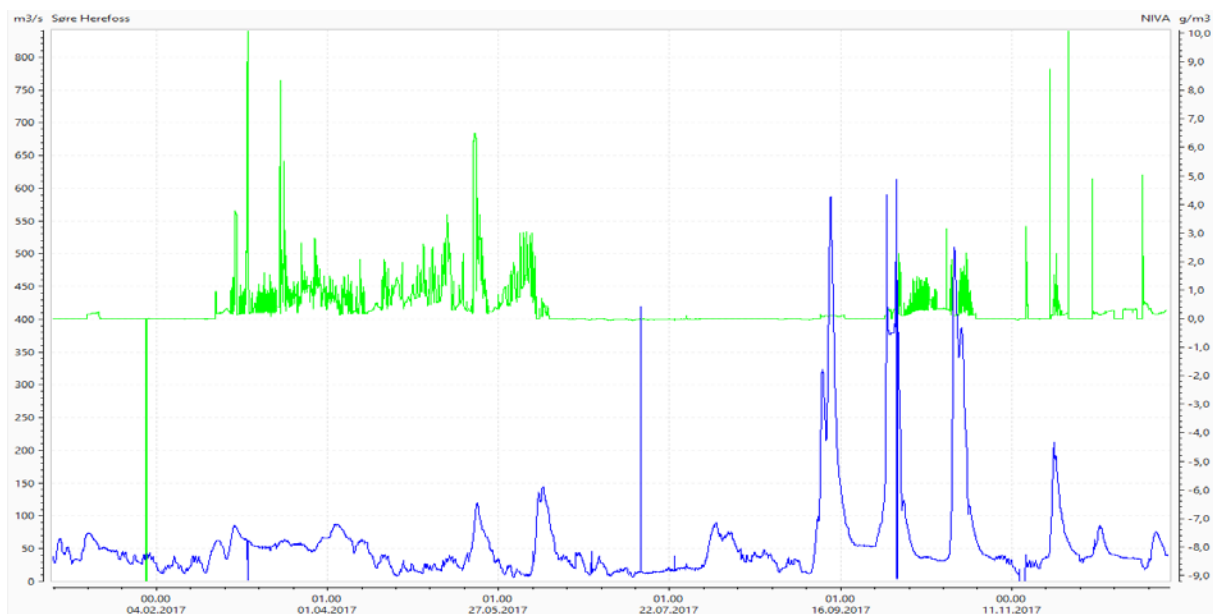
Doseringssignalet var meget ustabil når det ble dosert kalk fra 28. februar til 12. juni. En liten periode med dosering om sommeren ble registrert normalt, men fra 30. september til 28. oktober og i en 3 dagers periode fra 24. november var også disse målingene meget ustabile og fulgte i liten grad vannføringen (Figur 7).

Figur 7. Doseringssignalet ved anlegget (grønn) og vannføring (blå) på Søre Herefoss i 2017.

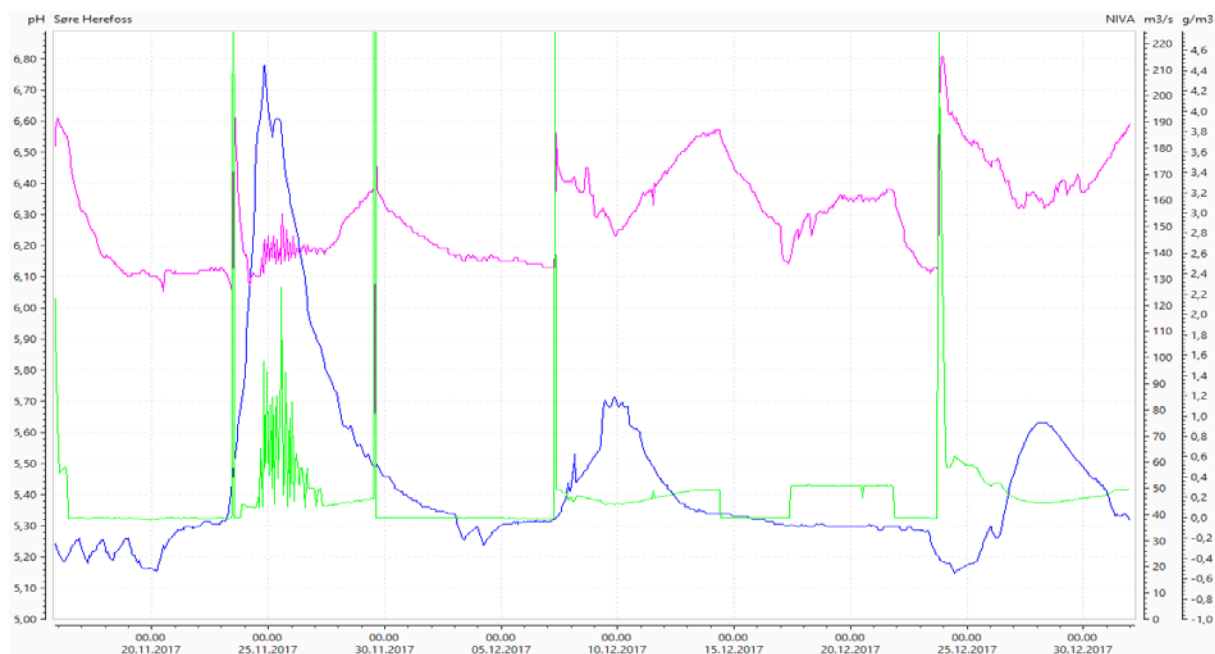
pH nedstrøms anlegget viste verdier i hele perioden unntatt 3 dager fra 14. april da målingene var låst på en verdi og tre dager under flommen fra 1. oktober da utstyret ikke fungerte. pH-meteret viste usannsynlig lave verdier fire dager fra 8. juni, og 2,5 uker fra 22. august til pH-elementet ble byttet 8. september. Store svingninger i slutten av november og hele desember virker heller ikke realistiske, men dette kan ikke dokumenteres på en god måte da pH fra overvåkingsstasjonen på Boen mangler i denne perioden. pH nedstrøms anlegget, vannføring og doser er gjengitt i Figur 8.

Figur 8. PLS-dose på Søre Herefoss doseringsanlegg (grønn) og pH nedstrøms anlegget (rosa) sammen med vannføringen (blå) i siste del av november og hele desember i 2017.

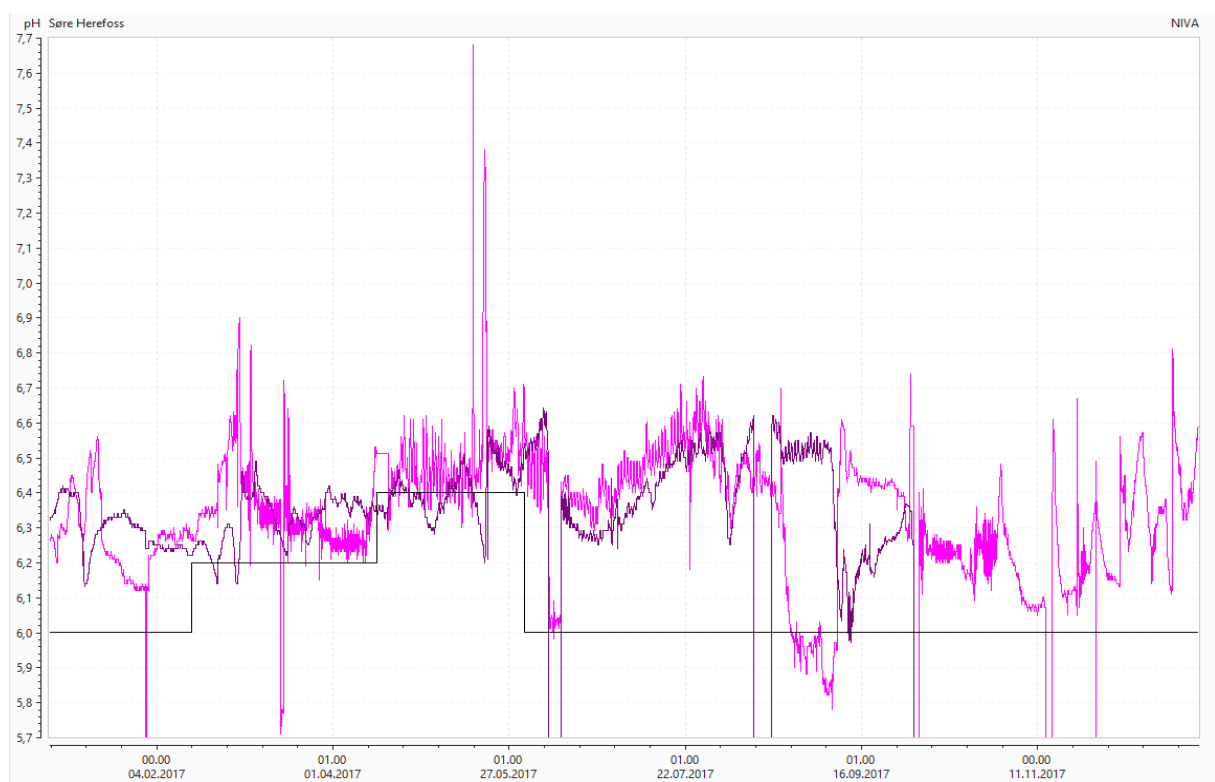
pH var noen ganger under målet i perioden med økte pH-mål. Avvikene var ikke store. Totalt var pH lavere enn målet i 8 dager ved Boen (Tabell 3). På grunn av skader oppstått under spesielt stor flom i oktober ble pH-overvåkingsstasjonen på Boen satt ut av funksjon. Det finnes derfor ikke kontinuerlige pH-data som kan dokumentere pH i forhold til målet i oktober, november og desember. pH nedstrøms Søre Herefoss og ved Boen sammen med pH-målene er vist i Figur 9.

Figur 9. pH nedstrøms Søre Herefoss doseringsanlegg (rosa), ved Boen (brun) og pH-målet (svart) for lakseførende strekning av Tovdalselva i 2017.

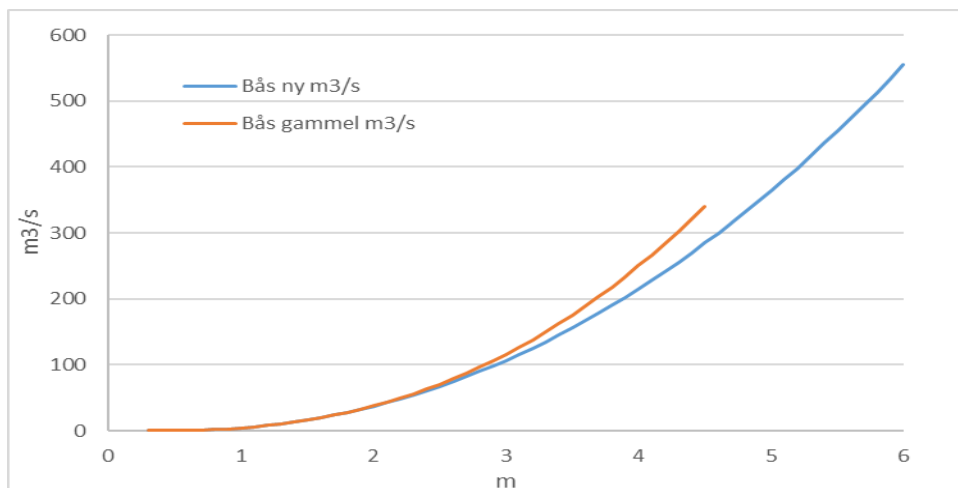
Figur 10. Gammel og ny vannføringskurve for Bås, utarbeidet i 2017 (NVE).

NVE har foretatt nye vannføringsmålinger på Bås. Disse målingene har gitt grunnlag for forbedring av vannføringskurven ved høye vannføringer. Ny tabell bør derfor erstatte den gamle vannføringstabellen i styringsprogrammet på dosereren (Tabell 4). Figur 10 viser forskjellen mellom tidligere og foreslått sammenheng mellom vannstand og vannføring ved anlegget.

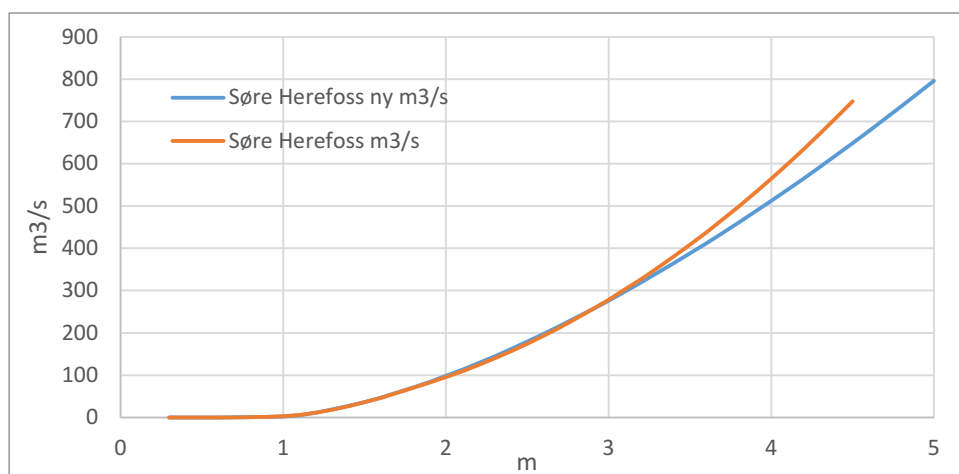
Figur 12. Gammel og ny vannføringskurve utarbeidet for Søre Herefoss i 2017 (NVE).

I 2017 forbedret NVE vannstand-/vannføringstabellen til mer nøyaktig målesikkerhet ved store vannføringer. Denne bør erstatte gammel tabell i styringsautomatikken på anlegget (Tabell 5). Det er ingen store forandringer i vannføringsutvikling mellom gammel og ny tabell før vannføringen overstiger ca. 400 m³/s, da ny tabell viser lavere vannføringsutvikling. Kurven er imidlertid utvidet til 5 m vannstand (Figur 12).

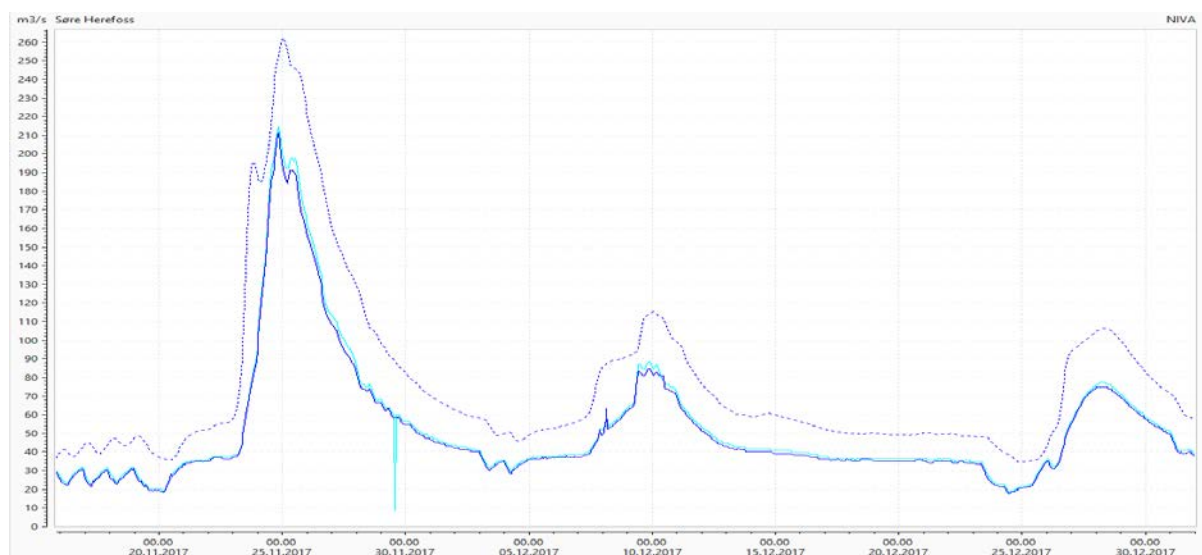
Dersom man sammenligner vannføringer målt ved Søre Herefoss med NVE målestasjon Flaksvatn (NVE nr.: 20,3,0) er middelvannføring ved Flaksvatn ca. 10 % høyere enn på Søre Herefoss. Dette stemmer ofte dårlig med tilgjengelige data for vannføringen på begge steder. Figur 13 viser vannføringen på Søre Herefoss både etter gammel og ny vannstandsavhengighet sammen med vannføringen ved Flaksvatn. Høsten preges av ingen lokal snø eller smelteavrenning. Lokale avrenningsforhold er da lite avvikende fra total avrenning. Derfor er sammenligningen gjort på høstdata. Ved middelvannføring er vannføringsøkningen over 50 % fra Søre Herefoss til Flaksvatn. Forskjellen blir mindre ved høye vannføringer. Mye av årsaken til forskjellene kan være unøyaktigheter som oppstår når vannstanden måles feil på grunn av klogging av vanntilførselsrør til inntaksdammen. Det er foretatt noen samtidige avlesinger på instrumentet som måler vannføringen på anlegget og på vannstandsmerket. Disse er satt i Tabell 1. Denne viser vannføringen ved avlest vannhøyde og vannføringen ved Flaksvatn. Det er ofte store avvik, men ikke mellom vannføring på grunnlag av målestaven og ved Flaksvatn. For nøyaktig avlesing av vannføringen bør vannstandsmåleren flyttes fra inntaksbrønnen til et punkt utenfor brønnen, men i nærheten av målestaven. Dette vil sikre god dokumentasjon på vannføringsforhold, særlig ved lave vannføringer. Forhåndsdosen vil også bli mer nøyaktig satt.

Figur 13. Vannføring ved Søre Herefoss og Ved Flaksvatn (stiplet) senhøstes 2017. Tidligere beregningsfunksjon ved Søre Herefoss (blå), og etter ny funksjon (turkis).
