Driftskontroll av kalkdoseringsanlegg i Tovdalsvassdraget

År 2018

Tittel Driftskontroll av kalkdoseringsanlegg i Tovdalsvassdraget År 2018	Løpenummer 7413-2019	Dato 16.09.2019
Forfatter(e) Rolf Høgberget Jarle Håvardstun Liv Bente Skancke	Fagområde Overvåking	Distribusjon Åpen
	Geografisk område Aust-Agder	Sider 20

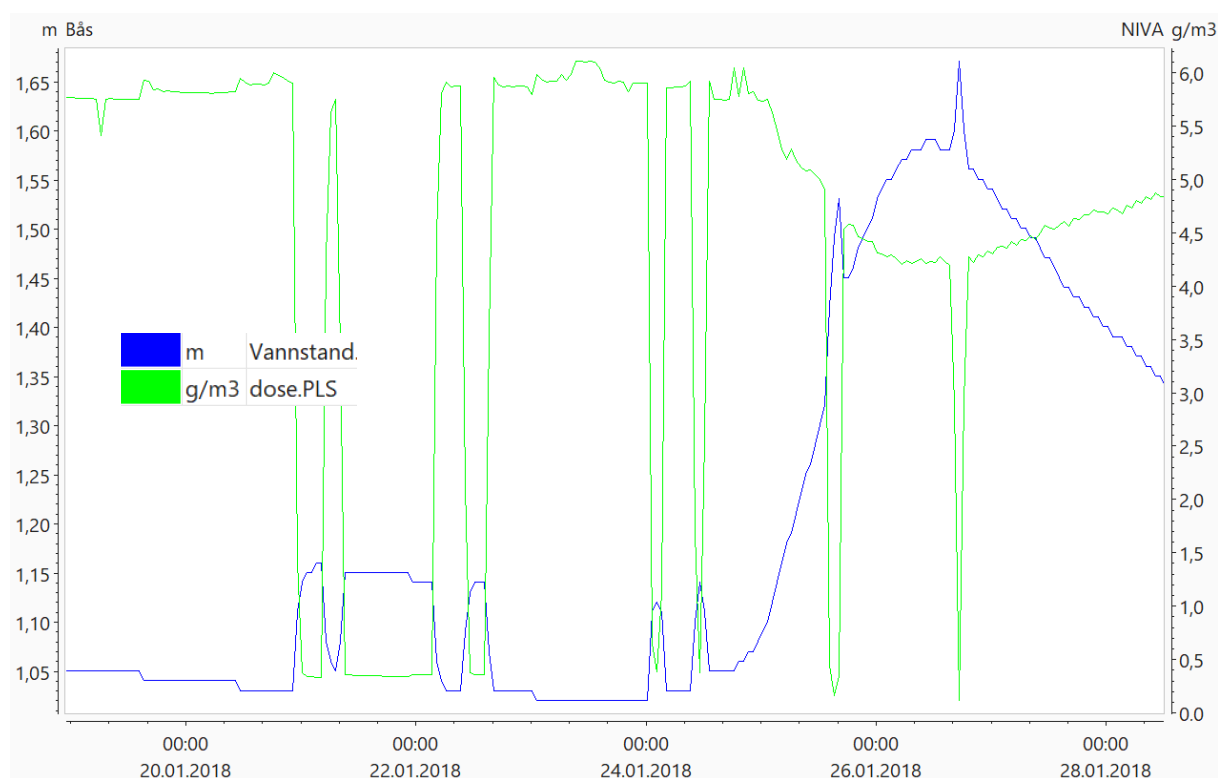
Driftskontroll-loggeren samlet sensordata nesten kontinuerlig. Imidlertid ble datarekkene brutt i korte intervaller gjentatte ganger i januar på grunn av brudd på nettstrømmen til anlegget (Figur 2). Data gikk også tapt i 14 dager fra 21. september på grunn av loggerstans.

Figur 2 Vannstand og PLS-dose på Bås doseringsanlegg i deler av januar 2018. Stans i doseringsanlegget vises ved økt vannstand i inntaksbrønnen og utfall av doseringssignal.

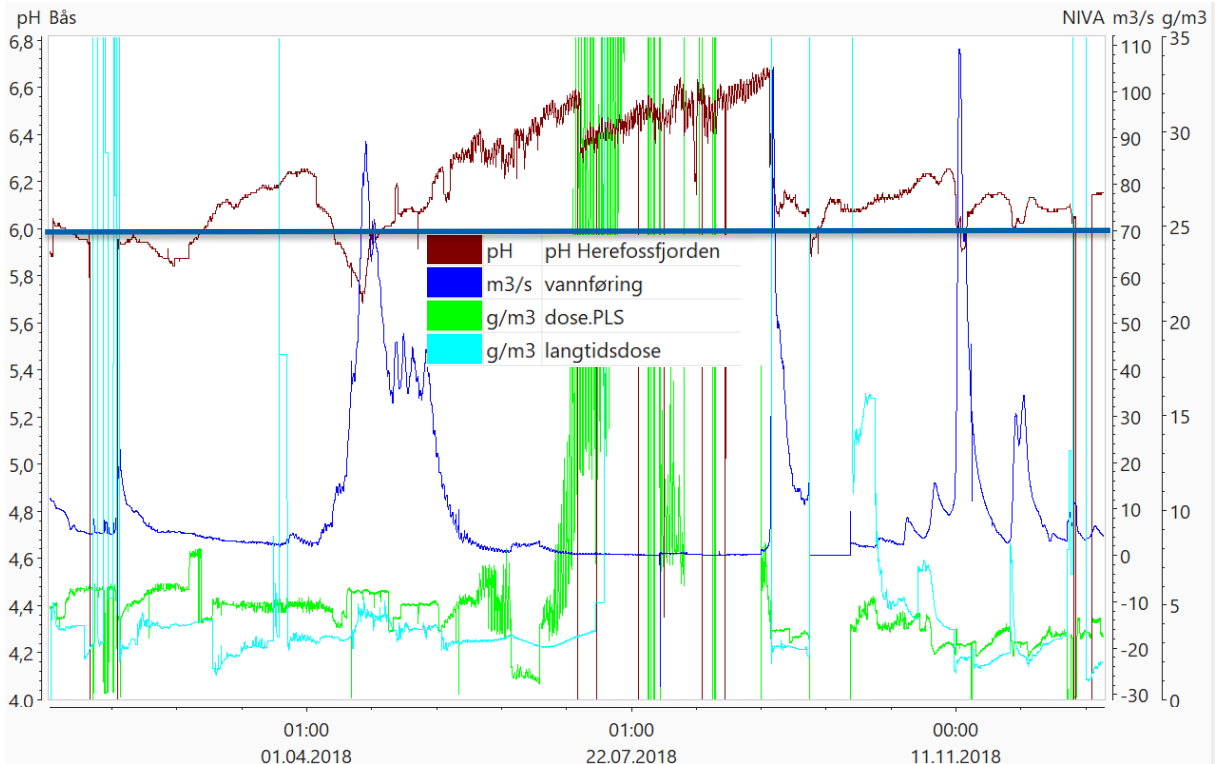
pH i fjorden var på-, eller litt under målet i januar og de tre første ukene av februar. I mars og første del av april økte pH, for så å droppe under målet i tre uker til månedsskiftet april-mai da pH igjen økte over målet. Økningen fortsatte jevnt gjennom hele sommeren til den første høstflommen kom 8. september. Høyest var pH 7. september (pH 6,6). pH droppet momentant i flommen, men ble aldri lavere enn at målet ble opprettholdt gjennom hele høsten, bare avbrutt med to korte avvik med noe lav pH (Figur 3).

Figur 3 Vannføring, PLS- og langtidsdose ved Bås doseringsanlegg i hele 2018 sammen med pH i Herefossfjorden. Høye doser om sommeren skyldes fast dosering på laveste nivå, som likevel var mye i forhold til den lave vannføringen.

Doseringen fra Bås doseringsanlegg gir raskere pH-effekter i Herefossfjorden enn doseringen fra Uldalsgreina. Det var svært god driftssikkerhet på Bås doseringsanlegg i 2018. Doseringen fra Bås ble godt tilpasset pH-målet for Herefossfjorden selv om det ble noe lav pH i forbindelsen med vårfloppen. Den spesielt tørre sommeren i 2018 resulterte i stadig økende pH til nivåer langt over pH-målet for Herefossfjorden. Årsaken var fast tilsetning av lav kalkdose fra anlegget mens vannføringen i elva var svært lav. Det antas også at høy primærproduksjon bidro til økt pH. Det var ingen mulighet til å redusere denne uønskete økende pH-utviklingen da redusert dosering i dette tilfellet måtte vært gjennomført om våren før den ekstremt tørre vær-situasjonen oppsto. Etter at flommene satte inn, ble pH-målet opprettholdt utover høsten.

NVE har foretatt nye vannføringsmålinger på Bås. Disse målingene har gitt grunnlag for forbedring av vannføringskurven ved høye vannføringer. Den nye tabellen ble presentert i 2017 (Høgberget 2018) med råd om at den gamle tabellen ble byttet ut. Dette er ennå ikke gjennomført.

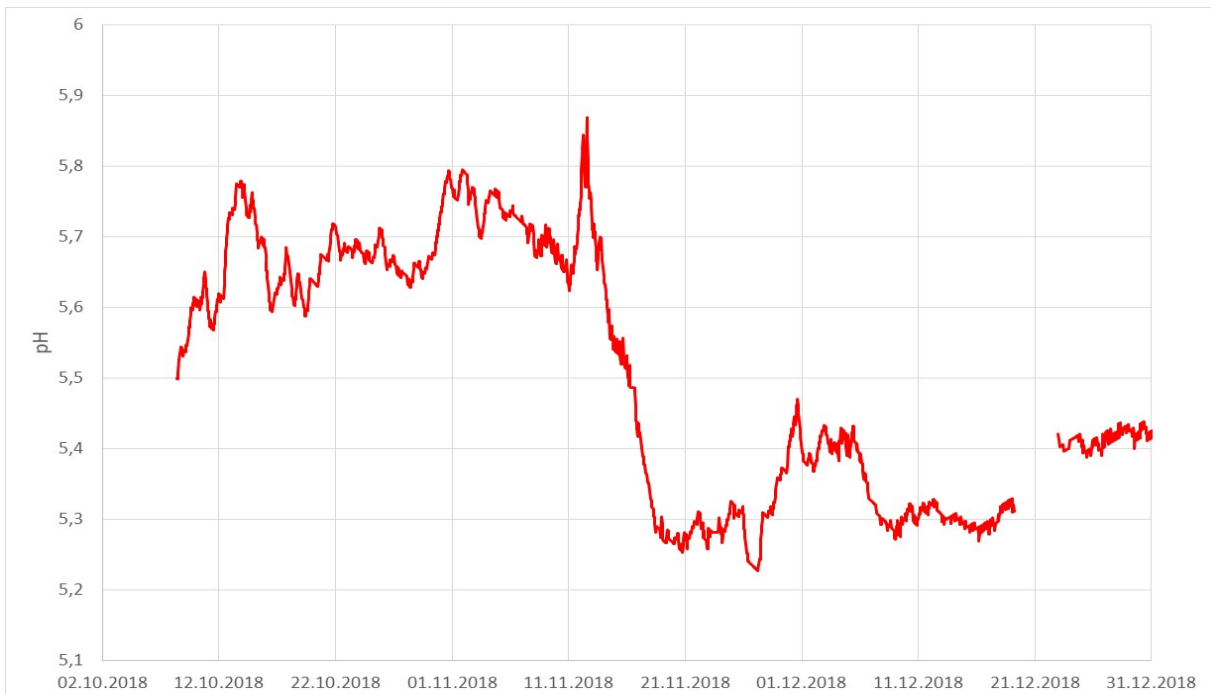
I forbindelse med oppfølging av effekter etter den ekstremt tørre sommeren 2018 ble det etablert en automatisk pH-overvåkingsstasjon for måling av vanntemperatur og pH oppstrøms all kalkdosering i Tovdalselva. Stasjonen er plassert på Bås kalkdoseringsanlegg. Uheldigvis ble ikke pH den første tiden etter tørkeperioden dokumentert, men data foreligger fra 8. oktober, og kurven som viser utviklingen til nyttår er gjengitt her. Den viser en markert reduksjon i pH i forbindelse med høstens andre store flom den 11. oktober, da vannføringen kulminerte ved 110 m³/s (Figur 4).

Figur 4 pH oppstrøms Bås doseringsanlegg høsten 2018. Det er ikke organisert kalking oppstrøms pH-måleren.

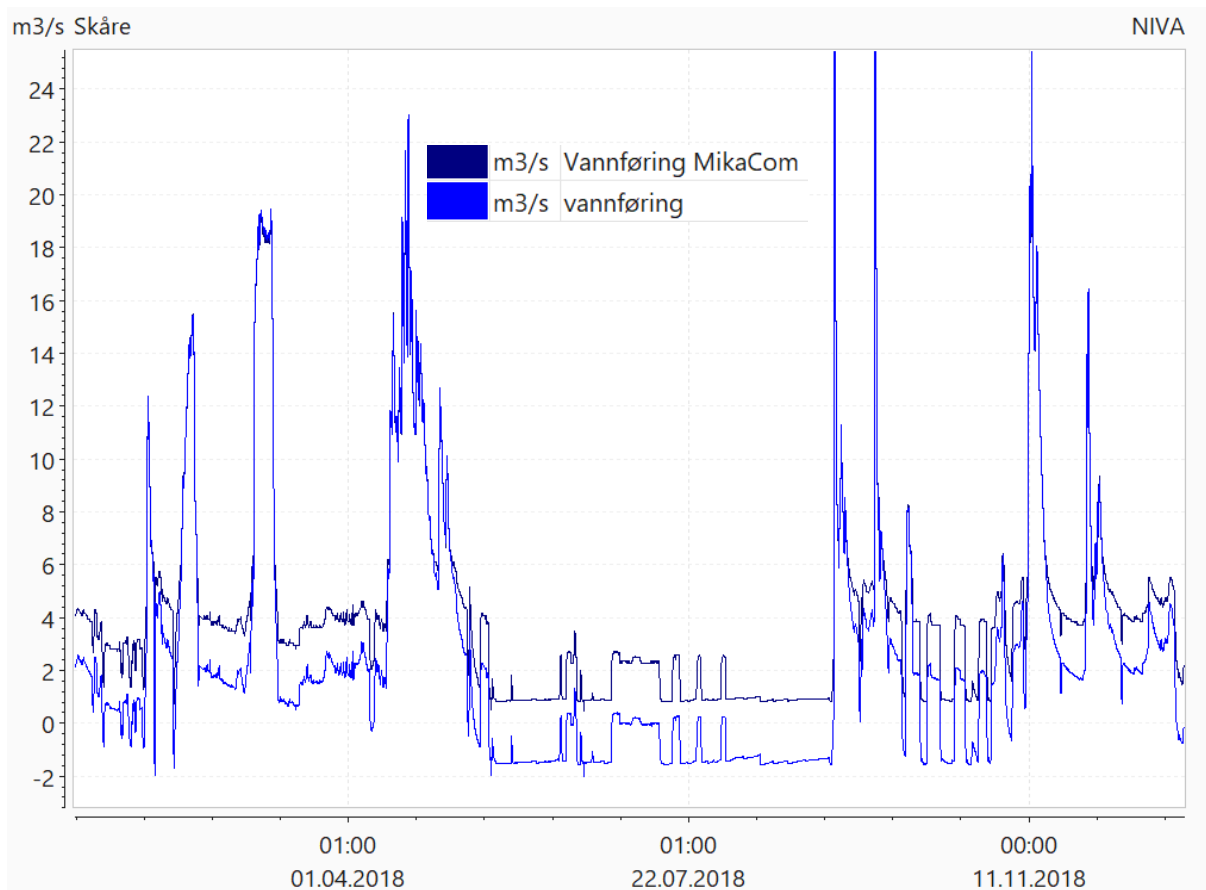
Langtidsdosene viser kalkkonsentrasjoner mellom 6 og 13 g/m^3 i januar og februar. I mars ble dosene redusert til 2 g/m^3 for så å øke gradvis til 6 g/m^3 andre uka i mai. Dosene ble deretter kraftig øket til verdier over 16 g/m^3 til anlegget stoppet midt i mai. Anlegget sto deretter stille til 7. september, bare avbrutt av en liten periode med dosering 10.-16. juni og en lengre periode fra 30. juni til 12. juli. Etter flommen 7-9. september var dosene stabilt lave (3 g/m^3) til dosene igjen økte midt i oktober til siste del av november. Mot slutten av året varierte dosene i området 6 - 10 g/m^3 . Langtidsdosene kan ha vært bare halvparten av avleste verdier dersom MikaCom-verdier for vannføring er riktige, se Figur 5.

Figur 5 Vannføring på Skåre ble avlest forskjellig på MicaCom og driftskontrollen (merket vannføring).

Anlegget doserte tilfredsstillende gjennom året 2018. Forholdet mellom vannføring og vannstand er tidligere beskrevet som et forbedringspunkt (Høgberget 2017). Situasjonen ble ytterligere forverret etter utskifting av defekt vannstandsmåler i oktober 2017. Vannføringen på grunnlag av eksisterende vannstand-/vannføringstabell ble feil ved lave vannføringer, men viste god sammenheng under flom. Det bør gjøres tiltak slik at god sammenheng kan opprettholdes på alle vannføringer. Dermed vil også langtidsdosene bli riktige.

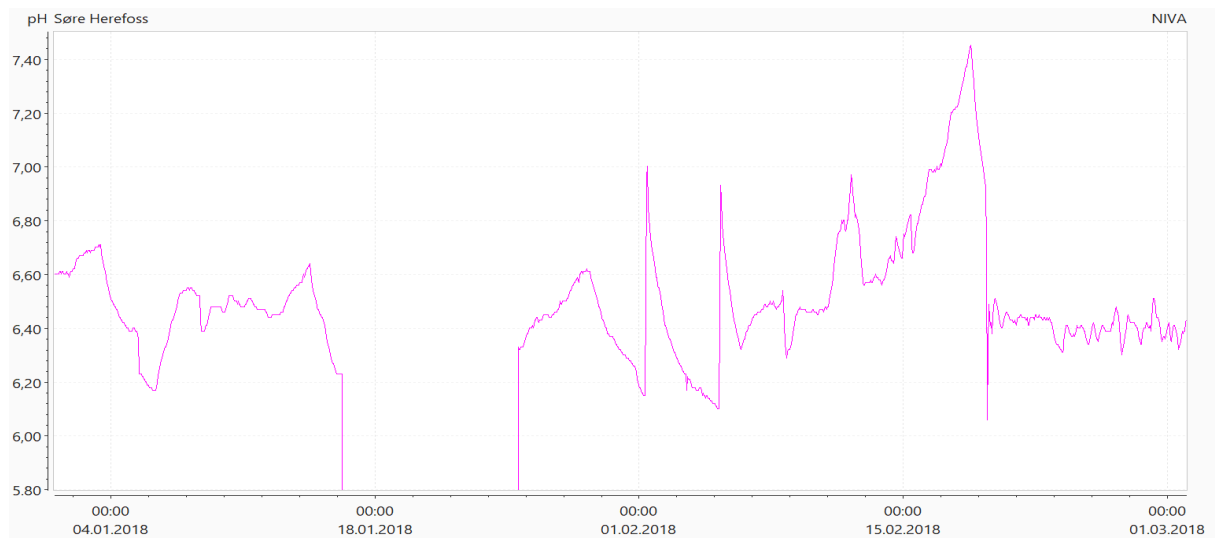
pH nedstrøms anlegget viste sterk varierende og mulig urealistiske verdier fra årsskiftet til 19. februar (Figur 6). Stor variasjon fra 20. mai til 11. juni kan likevel være reelle og skyldes problemer med stabilitet i dosering. Om høsten fra 21. september viste pH nedstrøms anlegget igjen tidvis meget stor variasjon, med pH-økninger til nivåer over pH 7.

Figur 6 pH nedstrøms Søre Herefoss i januar og februar 2018.

Det var meget god driftssikkerhet på anlegget i 2018. Det ble imidlertid observert stor ustabilitet i pH oppstrøms anlegget, uten at dette noen gang medførte uønsket lav pH i lakseførende strekning. Årsaken til disse forholdene er uklare, men kalk levert fra nytt anlegg på Eydehavn kan være årsak til problemer med kontinuiteten (operatør Sven Arne Ånensen pers medd). Dette kan også forklare tidvis overdosering i elva. Det har vært vanskelig å dosere jevnt stabile doser i elva, og anlegget har gjentatte ganger blir utsatt for uønsket klogging av kalk i dosereren. Dette er et alvorlig problem i forhold til vannkvaliteten for laks. Dersom problemet vedvarer, bør det byttes til en kalkkvalitet som man vet fungerer sikkert på anlegget.

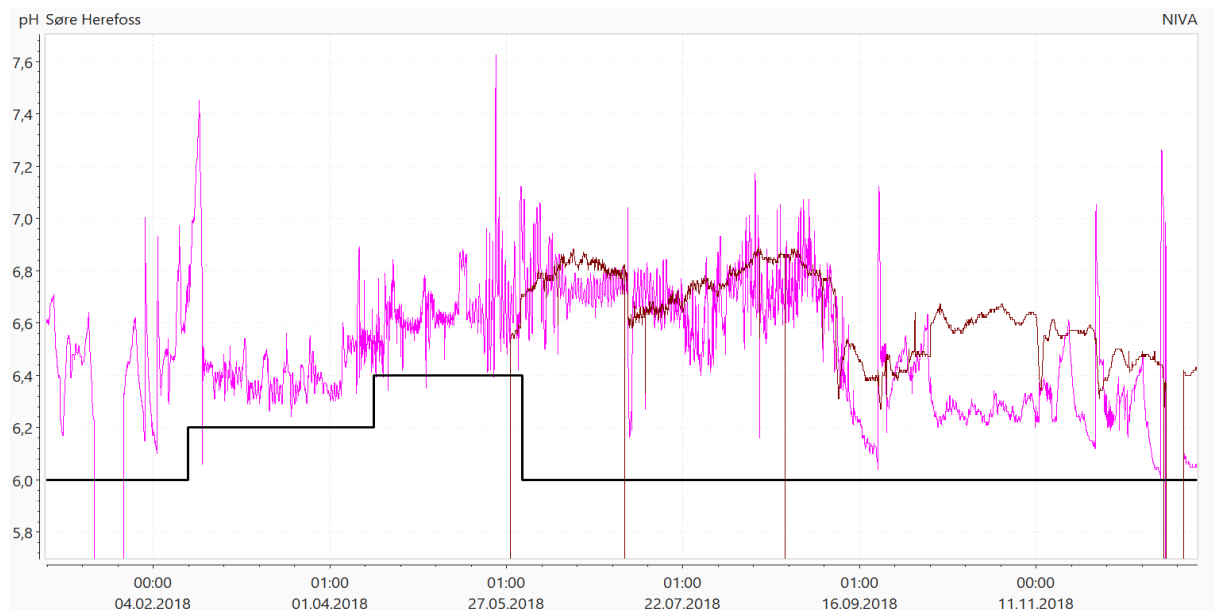
Det ble ikke dokumentert perioder med pH under målet i 2018. Driftsresultatet i forhold til pH-målene var derfor meget gode. pH nedstrøms Søre Herefoss og ved Boen er vist sammen med pH-målene i Figur 7.

Figur 7 pH nedstrøms Søre Herefoss doseringsanlegg (rosa), ved Boen (brun) og pH-målet (svart) for lakseførende strekning av Tovdalselva i 2018.
