Driftskontroll av kalkdoseringsanlegg i Tovdalsvassdraget

År 2019

Tittel Driftskontroll av kalkdoseringsanlegg i Tovdalsvassdraget År 2019	Løpenummer 7507-2020	Dato 25.05.2020
Forfatter(e) Rolf Høgberget Jarle Håvardstun Liv Bente Skancke	Fagområde Overvåking	Distribusjon Åpen
	Geografisk område Agder	Sider 23

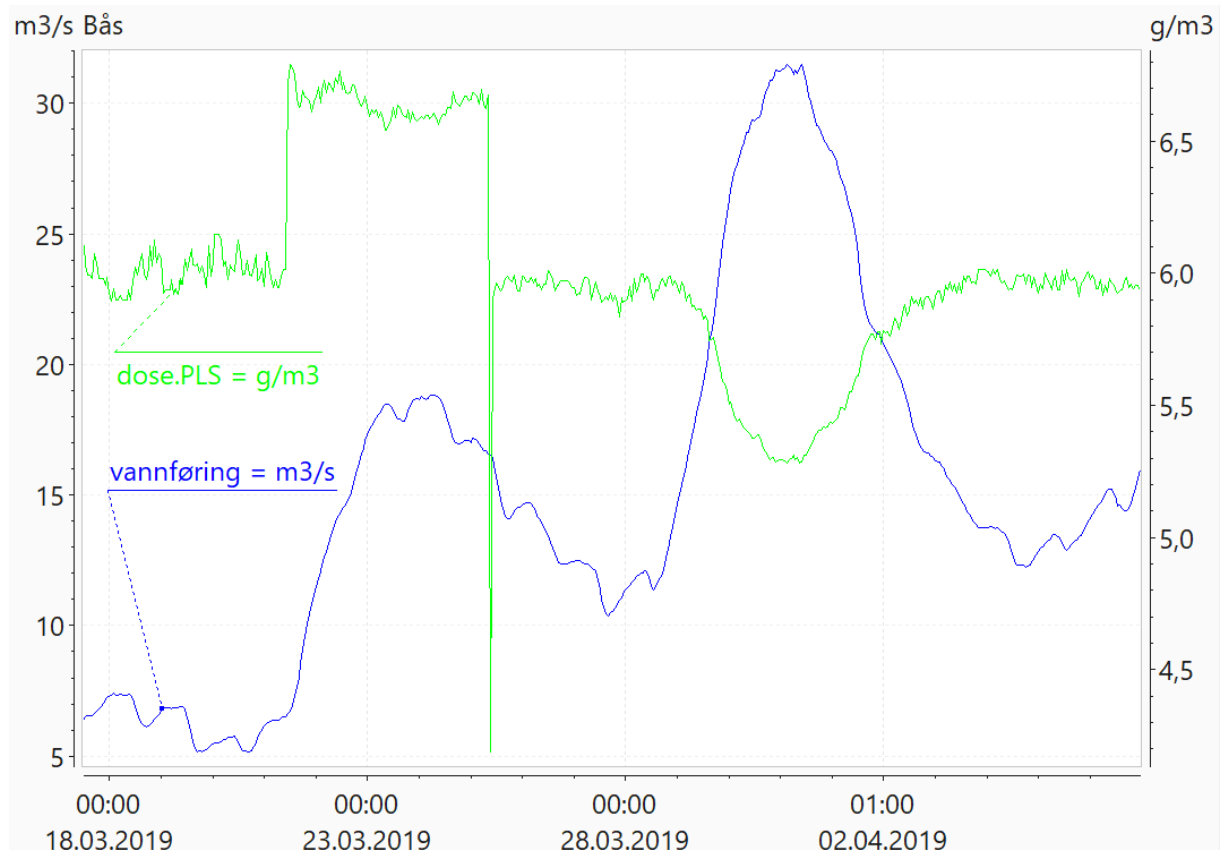
Sensorstabiliteten var god i hele perioden. Imidlertid ble det periodevis registrert avtagende PLS-doser i forbindelse med flom (Figur 2). Årsaken til dette forholdet er usikker, men kan ha sammenheng med feil beregnet vannføring forbi anlegget (se 3.1).

Figur 2. PLS-dose på doseringsanlegget ved Bås og vannføringen forbi anlegget i siste del av mars 2019. PLS-dosen utvikler seg ulikt ved de to flommene.

Doseringen fra Bås doseringsanlegg gir raskere pH-effekter i Herefossfjorden enn doseringen fra Uldalsgreina. Det ble registrert avtagende PLS-doser i forbindelse med flom. Dette kan ha sammenheng med feil beregnet vannføring forbi anlegget. Vannføringsberegningene bør oppgraderes. Dette er tidligere påpekt. Kalksteinsmelet som ble levert til anlegget hadde en tendens til å klogge på overflater, særlig om våren. Kalkdosene varierte fra i perioden fra 2-3 g/m³ til 6-8 g/m³ avhengig av behovssituasjonen. Ved lave vannføringer økte dosene til 15-20 g/. 'under tømning av beholdningstanken for rensing og vedlikehold ble dosene enda høyere (35g/m³). Det er ikke heldig med for høye kalkdoser, da kalksteinsmel som ikke umiddelbart løses opp, er små partikler av knust stein som kan medføre gjellebetennelse hos fisk. Unødvendig høye doser i evla bør derfor unngås. Mye av pH-variasjonen i Herefossfjorden kan forklares med kalkingen fra Bås-anlegget. pH i fjorden var under målet om våren. Doseringen fra anlegget kunne i denne perioden vært noe høyere. pH økte imidlertid mot sommeren, og var over målet hele resten av året.

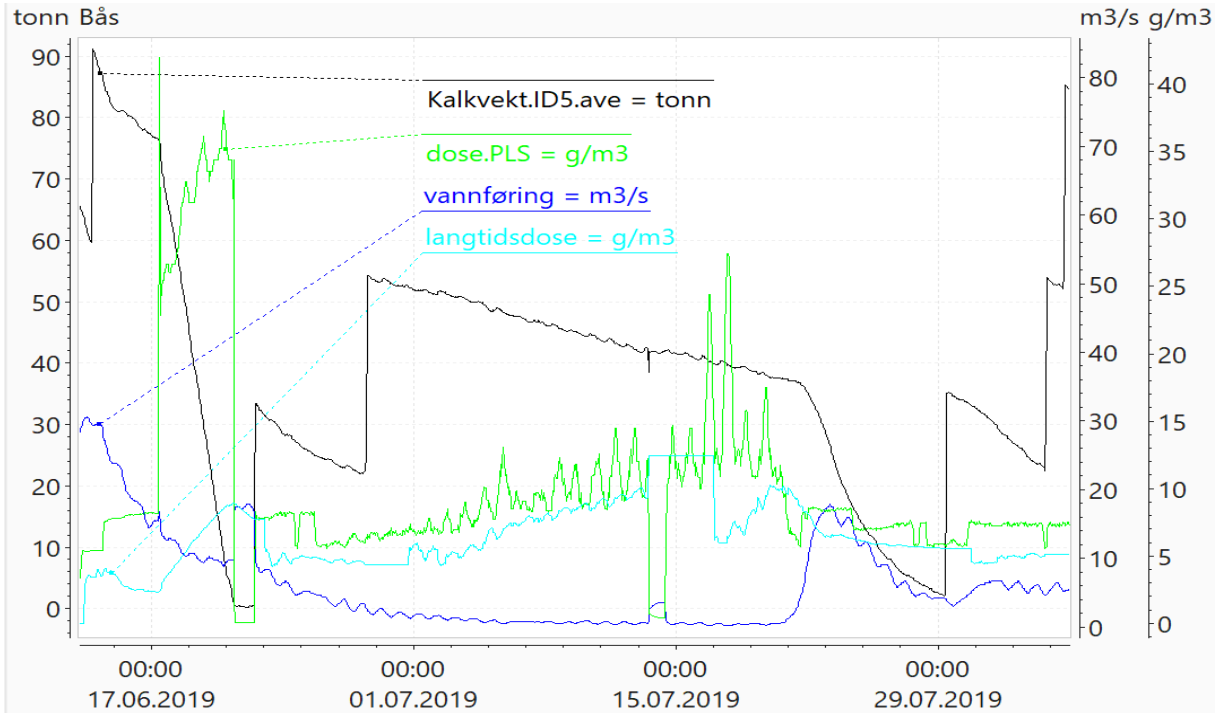
Stans eller minimal dosering i forhold til doseringssignalet i over 8 timer oppsto 3 ganger i løpet av perioden. Datoene var 21. juni, 13. juli og 10. september. Stoppene varte fra 13 til 25 timer. Stopp i doseringen 21. juni var en kontrollert stopp etter tømning av beholdningstanken for rensing av tankveggene, da kalksteinsmelet som for tiden ble levert hadde en tendens til å klogge på overflater.

Figur 3. Vannføring, kalkvekt, langtidsdose og PLS-dose i siste del av juni og juli. Beholdningen av kalksteinsmel ble raskt tømt. Deretter oppsto en periode om sommeren med lav vannføring og høye kalkdoser.

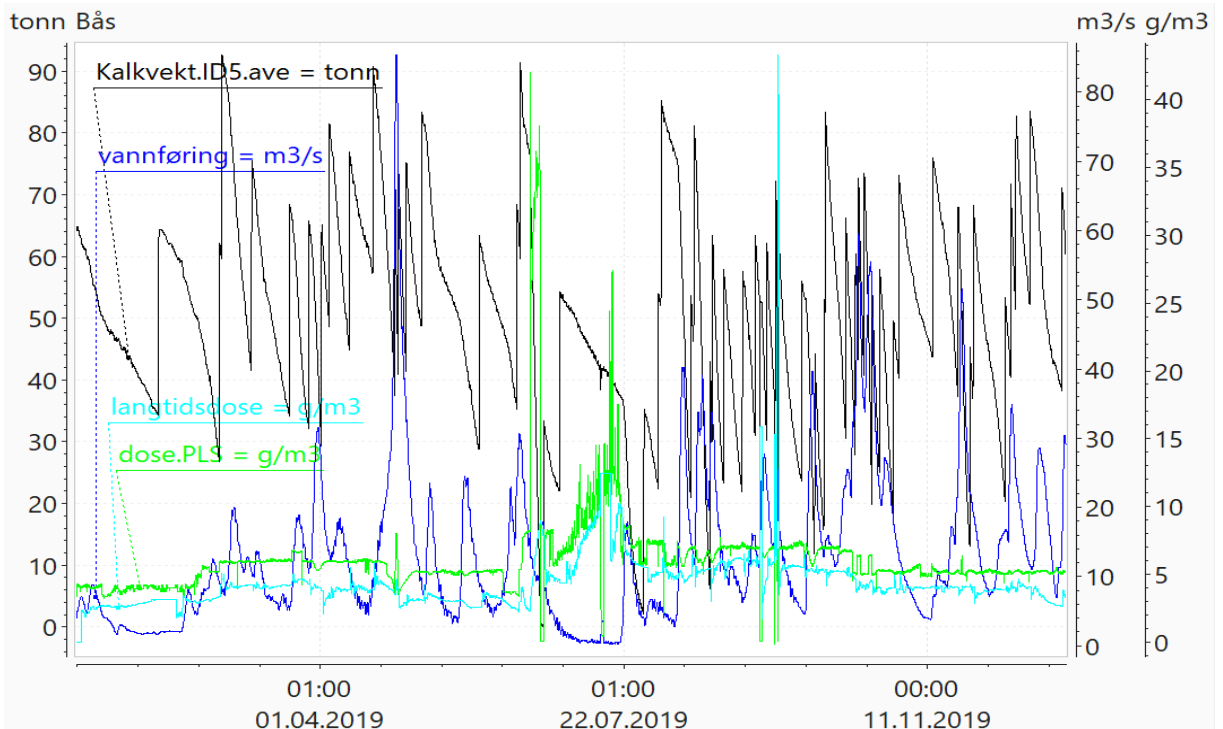
Anlegget doserte med forskjellige PLS-doser satt opp av driftsansvarlig for å sikre en god dosering i forhold til pH-målet i Herefossfjorden. Langtidsdosene var gjennomgående lavere (2/3 til 1/2) enn PLS-dosene. PLS-dosene var 4 g/m³ til fram til 15. februar, da de ble øket til ca. 5-6 g/m³. Disse dosene ble opprettholdt til midt i juni, da de ble øket til ca. 35 g/m³ for å tømme beholdningstanken for kalksteinsmel før service og vedlikehold. Da anlegget ble startet opp igjen, ble dosene satt til 6-8 g/m³. PLS-dosene var jevnt økende etter dette i en måned til ca. 15-20 g/m³, antagelig som følge av effekter ved høy dosering ved svært lave vannføringer. Den 21. juli kom en liten flom som bidro til at dosene igjen ble lavere ca. 6-8 g/m³ (Figur 3). Disse ble opprettholdt til midt i oktober, da dosene ble redusert noe, ca. 5 g/m³. Disse dosene ble opprettholdt ut året. Hele forløpet er gjengitt i Figur 4.

Figur 4. Vannføring, kalkvekt, langtidsdose og PLS-dose gjennom hele året ved Bås doseringsanlegg.

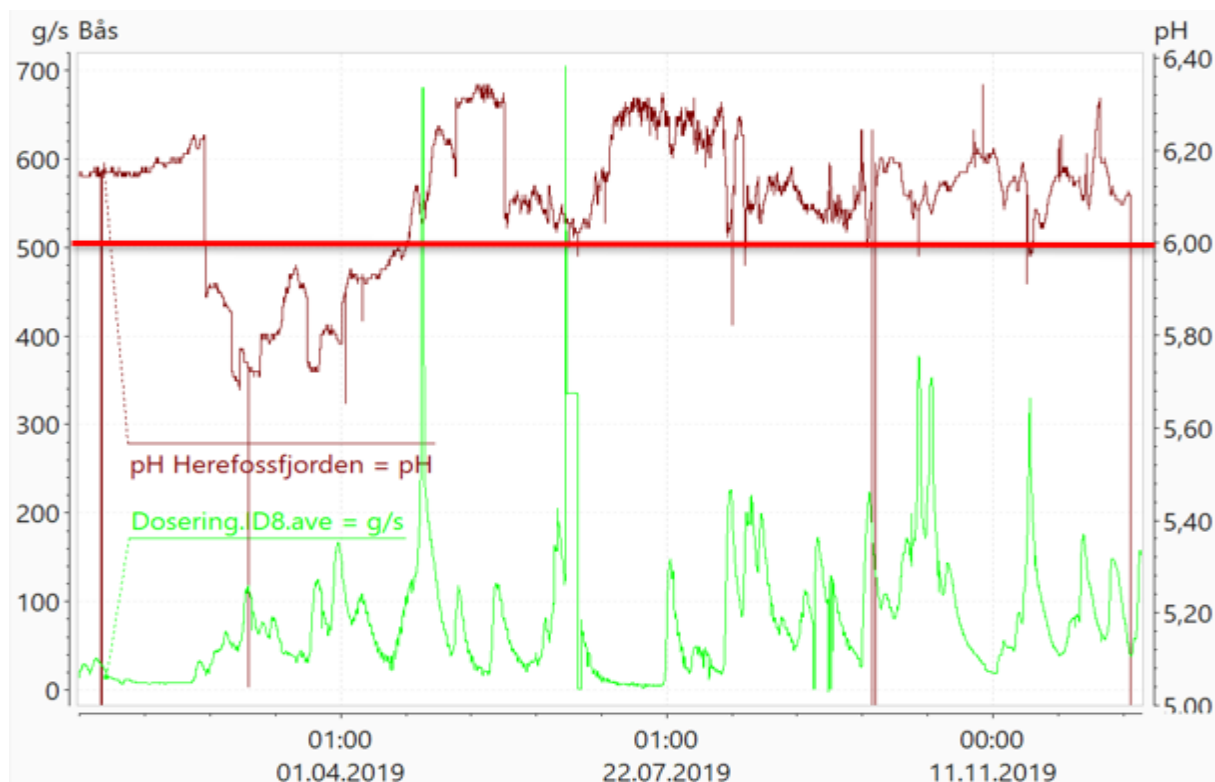
pH i fjorden var under målet (pH 6,0) fra 13. februar til 22. april. Laveste nivå var da pH 5,7. pH økte deretter raskt utover i mai til ca. pH 6,3. Fra mai gjennom sommeren og utover høsten varierte pH mellom 6,3 og 6,1, og var da aldri lavere enn pH 6,0 (Figur 5).

Figur 5. pH i Herefossfjordens overflatevann sammen med doseringen fra Bås doseringsanlegg i hele 2019. pH-mål for Herefossfjorden er merket med horisontal linje.

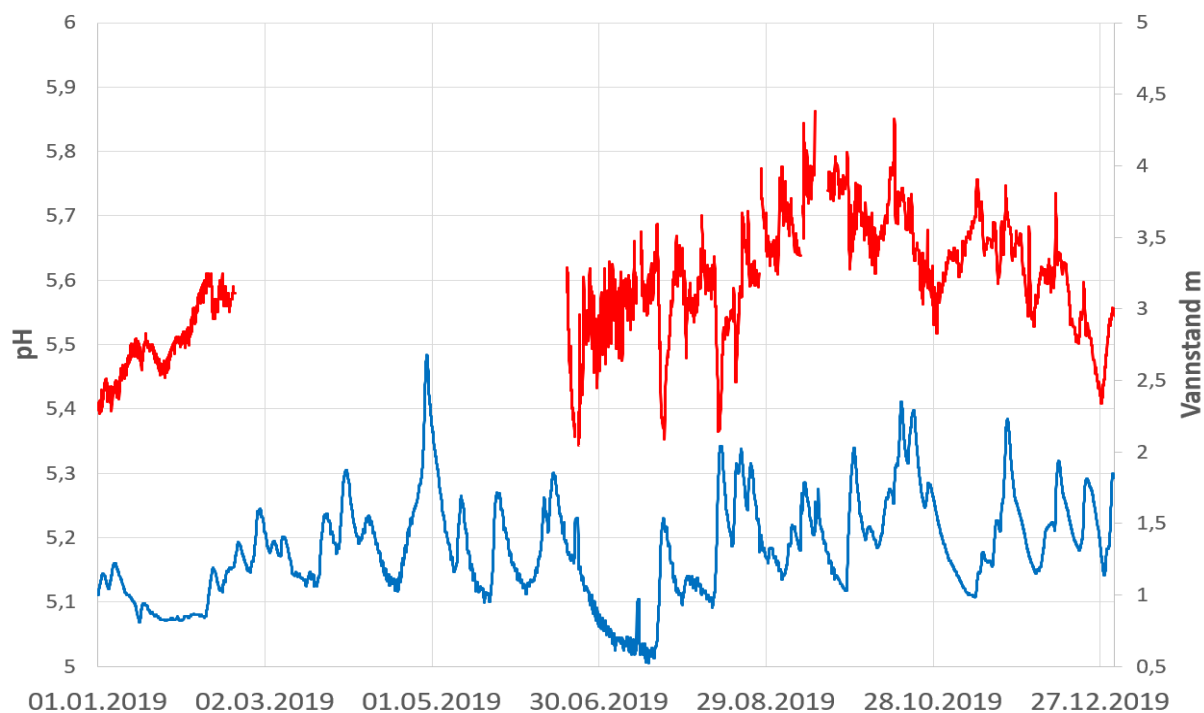
I 2019 gikk data fra 19. februar til 17. juni Tapt på grunn av sviktende backup-rutiner (se 2.1.1). Det er foretatt kvalitetssikring av eksisterende data på grunnlag av flere målinger foretatt med justert felt-pHmeter. Lav pH ble dokumentert i begynnelsen av året (pH 5,4) økende til pH 5,6 i februar. Også om sommeren var det relativt lav pH i Tovdalselva med hyppige ekstra små forsuringer i forbindelse med gjentatte flommer. I september og første del av oktober var pH høyere (pH 5,7-5-8) for så å bli redusert igjen mot slutten av året (Figur 6).

Figur 6. pH oppstrøms Bås doseringsanlegg og relativ vannstand ved anlegget.

Den automatiske pH-stasjonen oppstrøms all kalkdosering i Tovdalselva fungerer som kontinuerlig overvåking av forsuringsutviklingen store ukalkete nedbørfelt. Det var et stort hull i datarekkene i 2019. For å kunne opprettholde en god og sikker drift med kvalitetssikringsarbeidet kreves det ekstra midler. Det er et håp om at egne midler kan avsettes til dette arbeidet.

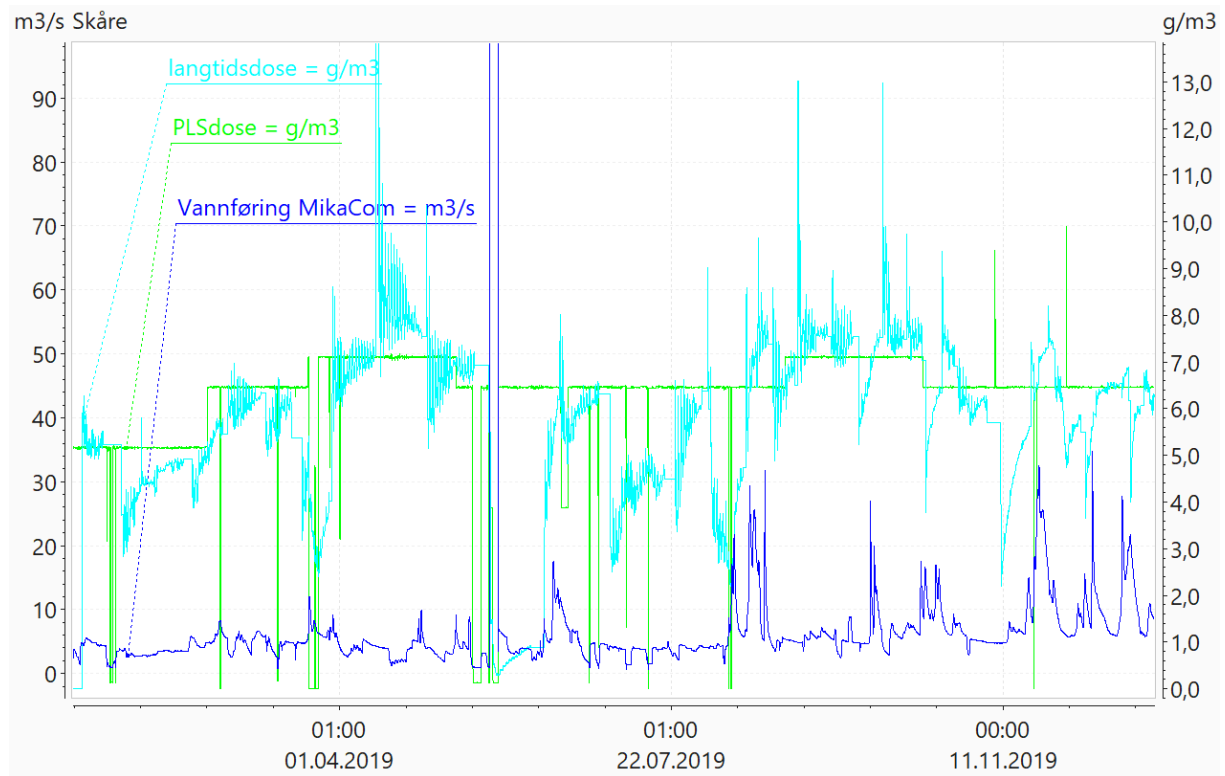
bare avbrutt av litt høyere doser fra 29. august til 15. oktober. I juli og det meste av august var langtidsdosene periodevis lavere, helt ned mot det halve av oppgitt dose. Andre ganger var disse dosene i samme nivå som PLS-dosene. Om høsten var langtidsdosene gjennomgående høye. Doser og vannføring gjennom året er gjengitt i Figur 7.

Figur 7. PLS-doser, langtidsdoser og vannføring ved Skåre doseringsanlegg i hele 2019.

Skåre kalkdoseringsanlegg er for tiden det eneste anlegget som kalker for Uldalsgreina. Doseringen kan gi variabel dosering med manuelle innstillinger. Doseringen kan dermed justeres mot behovet i Herefossfjorden. Siden nivåmåleren ble byttet ut, er avleste vannstander endret slik at det gir feil vannføringsavlesinger i tabellen. Nye tilpassinger av gjort i MikaCom, og det er disse som må benyttes til PLS-doseberegninger. Tabellen bør oppgraderes slik at vannstandene blir tilknyttet de riktige vannføringene. Doseringen fra anlegget var stabil nok til å konstatere at effekten av doseringen var tilfredsstillende, men lav pH i Herefossfjorden om våren kunne godt resultere i noe høyere dosering.

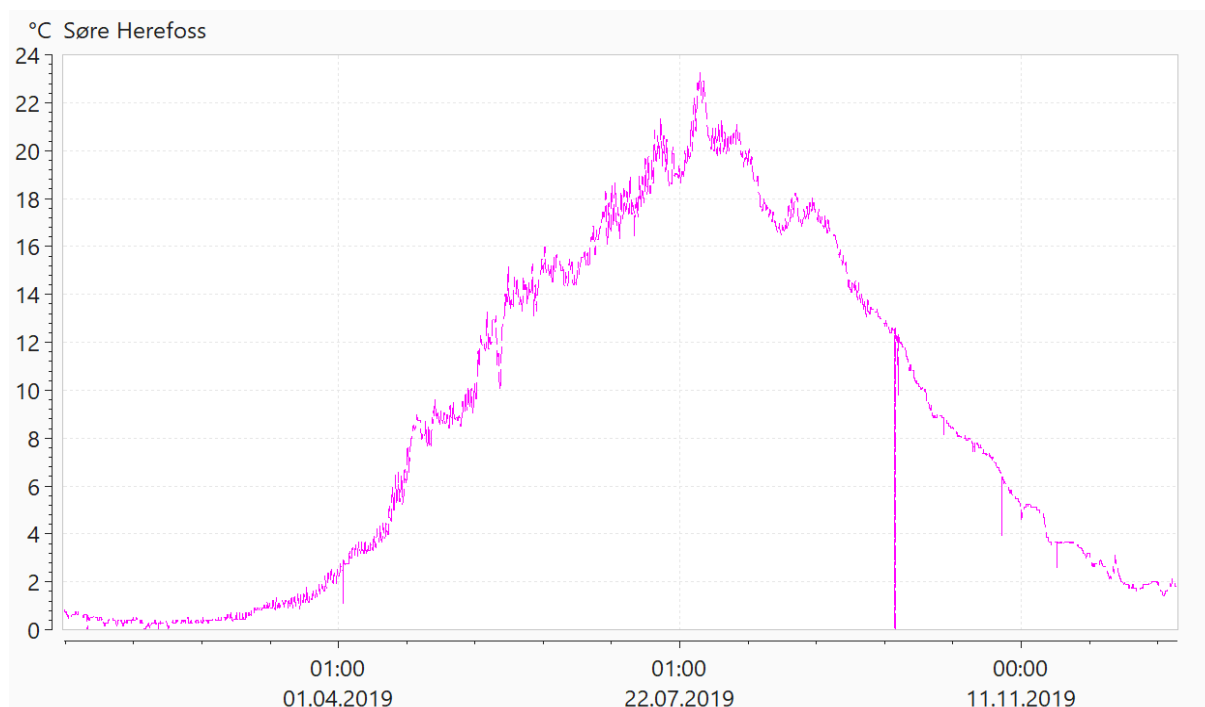
pH nedstrøms anlegget måles med pH-sensoren neddykket i elva. Dette er et kombinert-element som også måler temperaturen. Temperaturen blir derfor målt direkte i elvevannet uten mulighet til å bli påvirket av ytre faktorer. Nøyaktigheten er derfor bare avhengig av sensorens egenskaper og manuelle kalibreringer. Temperaturutviklingen er viktige for biologiske prosesser i elva. Årskurven for temperatur er gjengitt i Figur 8. Det er uvisst hvor nøyaktig denne er.

Figur 8. Vanntemperatur i elva nedstrøms kalkdoseringsanlegget på Søre Herefoss i 2020 (ikke kvalitetssikret).

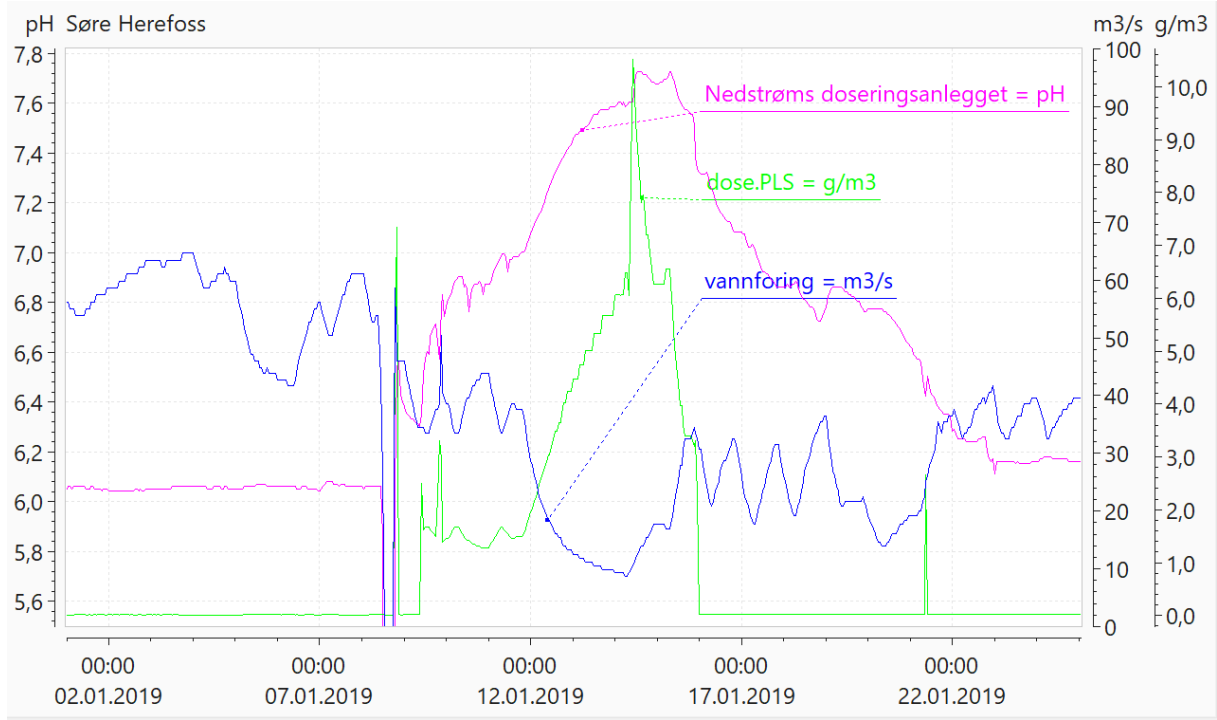
På grunn av defekte lagre i framtrekksskruen for kalk, måtte beholdningstanken tømmes for kalk tidlig i januar. Dette resulterte i meget høye kalkdoser i elva, og høy pH nedstrøms anlegget, (Figur 9).

Figur 9. Vannføring, PLS-dose og pH nedstrøms doseringsanlegget i januar, da anlegget måtte tømmes for kalk.

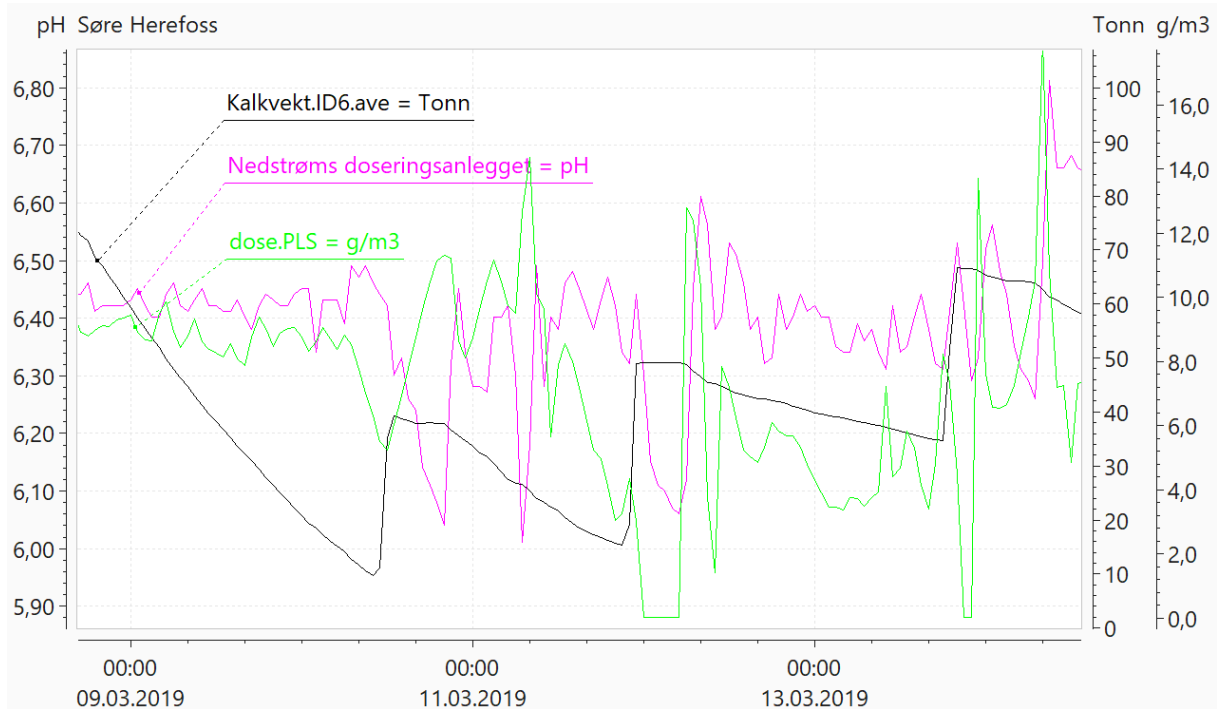
Anlegget har skiftet kalkleveranser av kategori 3 kalk fra VK3 til EY3. Denne hadde egenskaper som medførte store problemer med doseringen. Anlegget stoppet mange ganger på grunn av klogging av kalk. Doseringen ble også ustabil, og stor innsats måtte nedlegges for å kunne opprettholde driften våren 2019, (operatør Sven Arne Ånensen pers. med.). Driftsproblemene medførte mange kortvarige dropp i pH nedstrøms anlegget. Eksempel på forholdene er gitt i Figur 10, der økt PLS-dose er et uttrykk for ønsket dosering, men hvor den faktiske doseringsøkningen uteble eller kom i etterkant, når manuelle tiltak på anlegget begynte å virke. Under en flom rundt 1. mai ble det tilført mye kalk uten at dette syntes på pH nedstrøms anlegget. Siden pH oppstrøms anlegget ikke var spesielt lav, kan årsaken til høy dosering være ufølsom/ukalibrert pH-elektrode på pH-meteret nedstrøms anlegget. Reaksjonen på høye doser var imidlertid synlig på overvåkingsstasjonen ved Boen, der pH økte kraftig (pH 6,7). Imidlertid viser Figur 11 at PLS-dosen var mye høyere enn driftskontrolldosen, noe som underbygger dokumentasjonen på at kalkkvaliteten var vanskelig å dosere ut. På grunn av alle doseringsproblemene, satte operatøren opp pH-kravet på anlegget til pH 6,6. Dette kravet ble beholdt til 14 juni. Doseringsautomatikken viste også til tider meget ustabil regulering av doseringen. Eksempel på dette er vist i Figur 12.

Figur 10. Kalkbeholdning, PLS-dose og pH nedstrøms Søre Herefoss doseringsanlegg i deler av mars 2019. Ustabil dosering og stopp i doseringen vises ved tre anledninger.

Siden anlegget skiftet kalkleveranser av kategori 3 kalk fra VK3 til EY3 har det vært problemer med stabilitet i doseringen (Høgberget m.fl. 2019). Dette problemet fortsatte utover våren også i 2019, og anlegget stoppet mange ganger på grunn av klogging av kalk. Driftsproblemene medførte mange kortvarige dropp i pH nedstrøms anlegget. pH ble heller ikke målt riktig i denne periode. Dette resulterte i høye doser der effekten ble målt på overvåkingsstasjonen ved Boen. Tiltak for sikring av vannkvaliteten ble gjort ved å heve pH-kravet 6,6. Til tross for aller problemene var det få tilfeller med pH under målet. Avvikene var kortvarige, men store. De oppsto tidlig i smoltifiseringsfasen for utvandrende smolt. Derfor vurderes betydningen av tilfellene som minimale, og driftssikkerheten på anlegget vurderes som god på grunn av betydelig innsats for å sikre doseringen fra anlegget i den mest utfordrende tiden om våren.

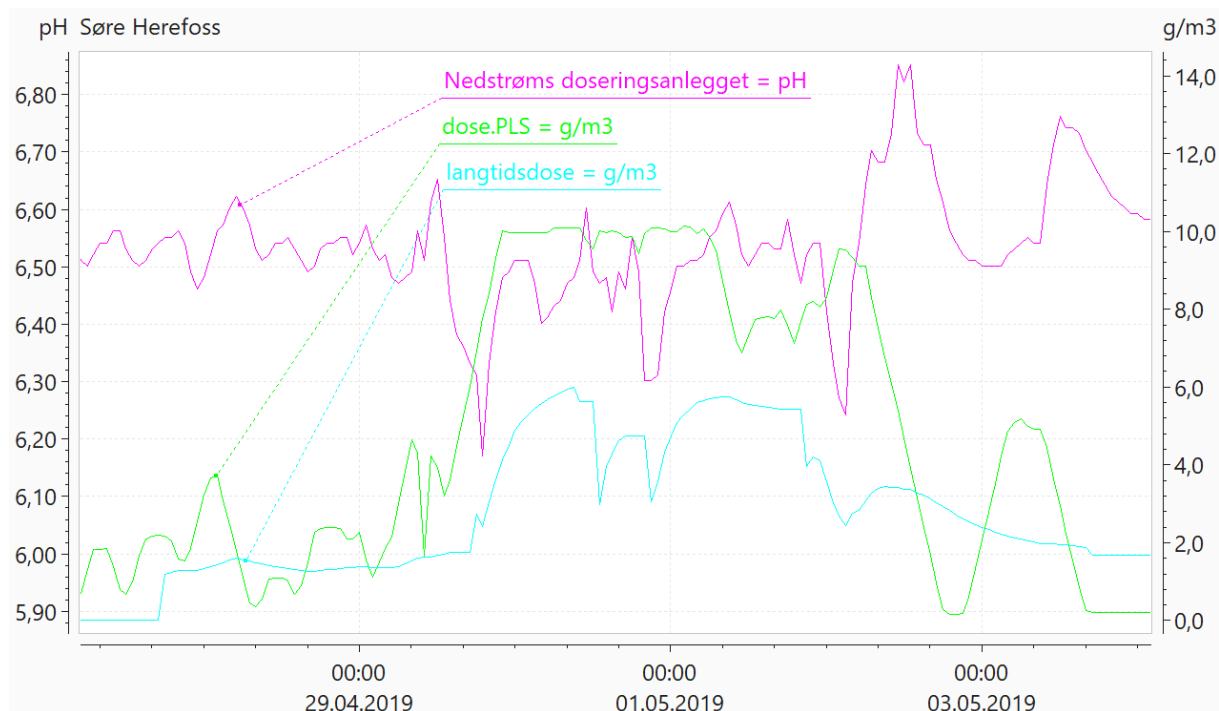
Figur 11. pH og beregnede doser tilført elva under en flom rundt 1. mai 2019. Liten pH-respons ble dokumentert, selv om dosene var høye.

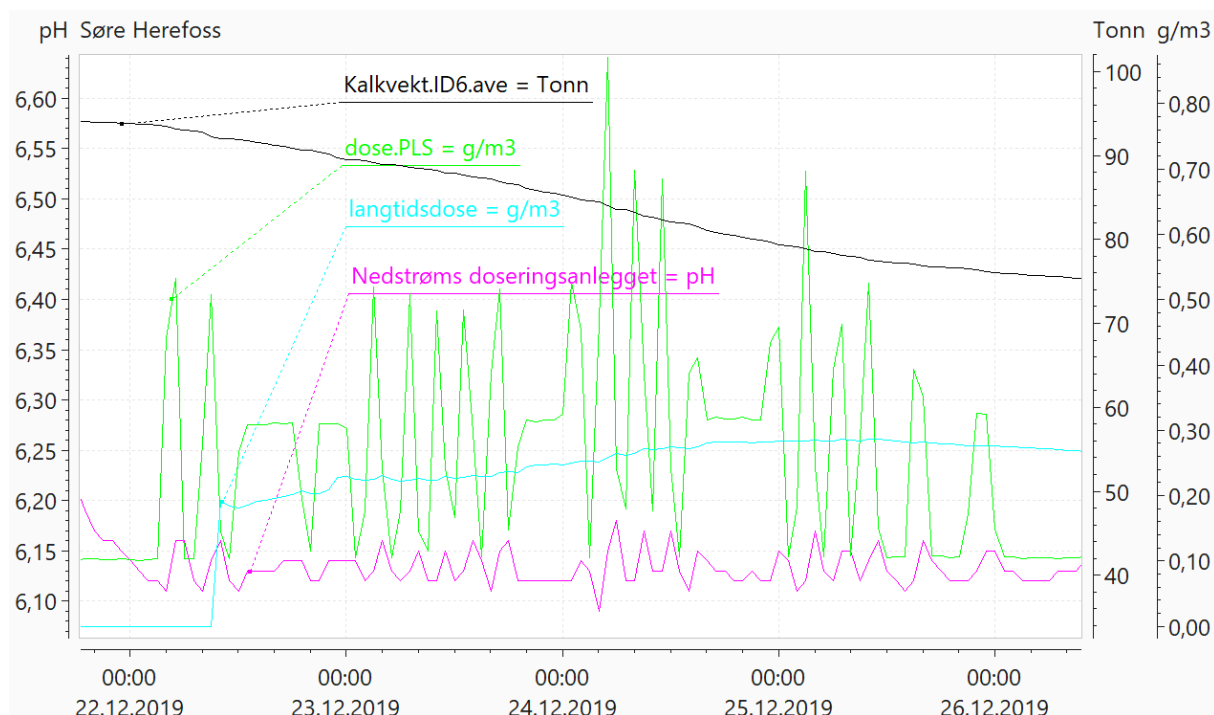
Figur 12. Kalkvekt, PLS-dose, langtidsdose og pH nedstrøms doseringsanlegget en uke i desember 2019. Ustabil regulering av doseringen vises i PLS-dosene. Den gjennomsnittlige doseringen var ca. 0,2–0,3 g/m³ (langtidsdosen).

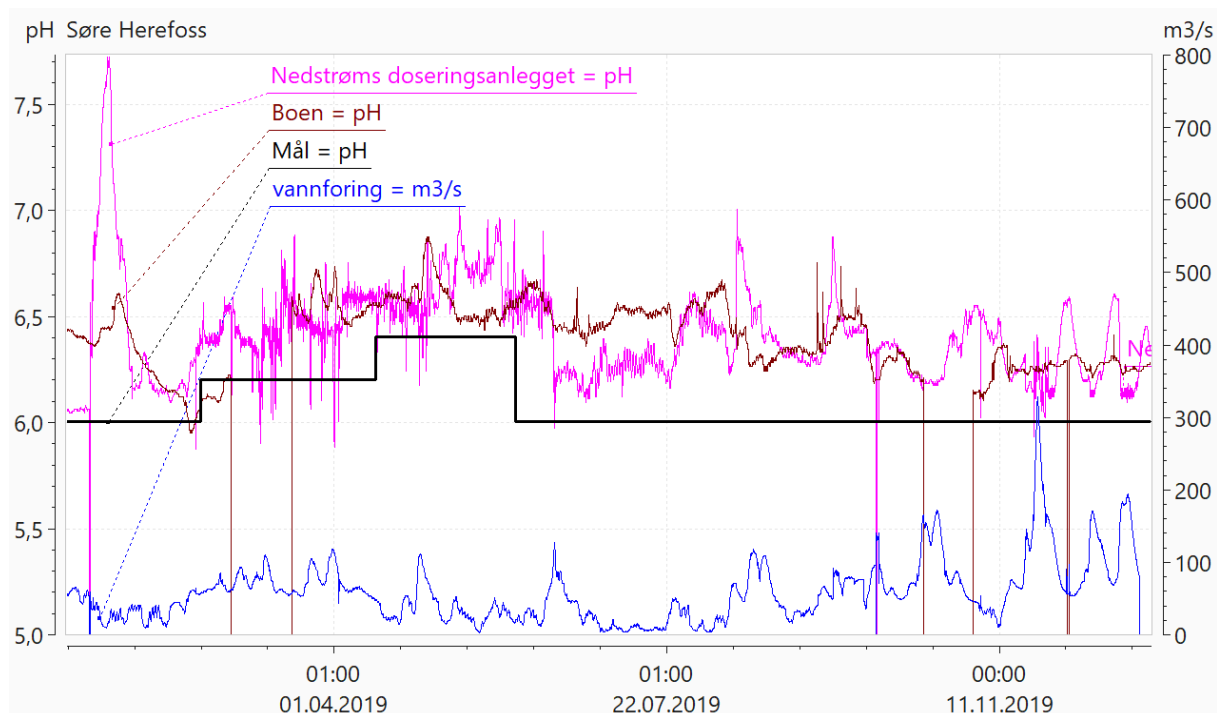
Figur 13 viser pH-utviklingen gjennom hele året 2019 sammen med pH-målene. Det var en del tilfeller der pH var kortvarig under målet (< 8 timer). Disse er synlig på grafen som dropp ned til ca. pH 6 i smoltifiseringsperioden om våren med forhøyde pH-mål.

Figur 13. pH nedstrøms anlegget og ved Boen sammen med pH-målet for elva og vannføringen gjennom hele året 2019.
