Driftskontroll av kalkdoseringsanlegg i Tovdalsvassdraget År 2022

| Tittel Driftskontroll av kalkdoseringsanlegg i Tovdalsvassdraget År 2022 | Løpenummer 7862-2023 | Dato 10.05.2023 |

| Oppdragsgiver(e) Styringsgruppa for kalking av Tovdalselva | Kontaktperson hos oppdragsgiver Sven Arne Ånensen |

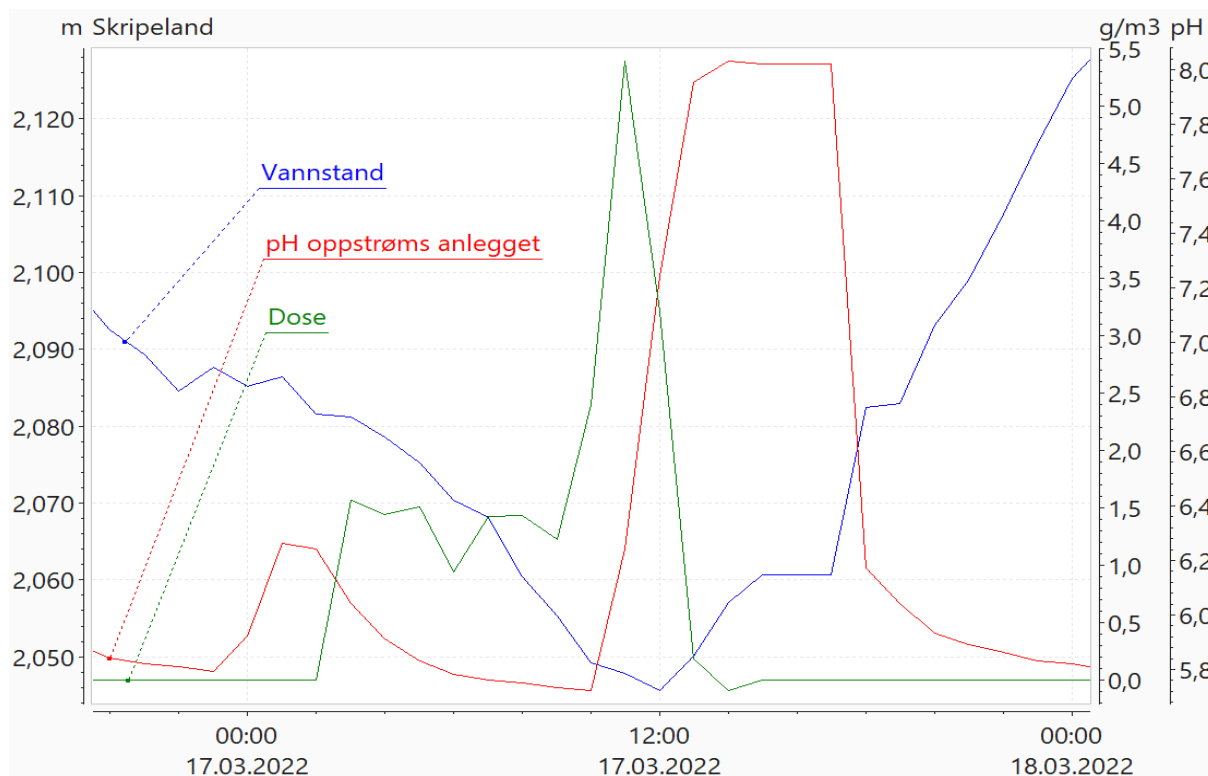
pH oppstrøms anlegget blir målt i inntaksbrønnen. Denne er plassert innenfor utløpspunktet for kalkdoseringen. Bakevjeeffekter har ført til at kalket vann noen ganger har blitt tilført brønnen og dermed påvirket pH i brønnvannet. Disse forholdene gjelder fortsatt, selv om utløpet er flyttet i elva til et dypere parti lenger ut i elva. Et eksempel på dette er vist i Figur 4.

Figur 4. Relativ vannstand, kalkdose og pH oppstrøms Skripeland doseringsanlegg på et tidspunkt der tilført kalk hadde stor påvirkning på pH oppstrøms anlegget.

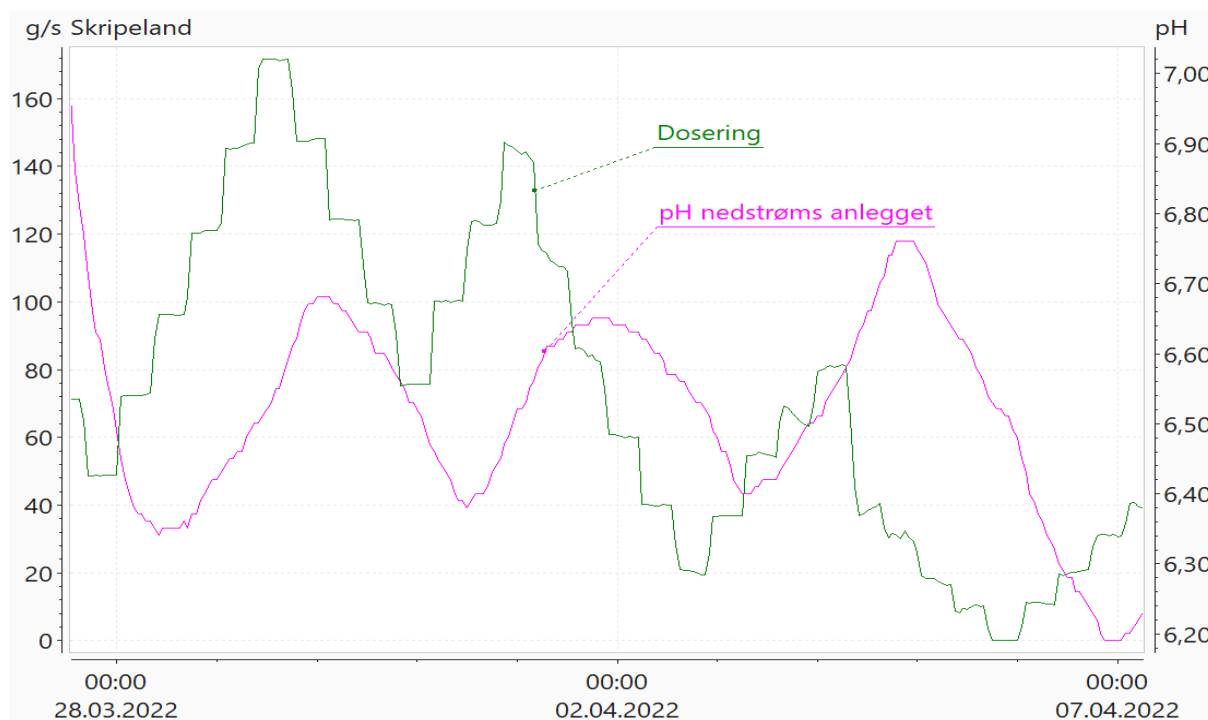
Figur 5. Ustabil dosering fra Skripeland doseringsanlegg førte til store svingninger i pH nedstrøms anlegget.

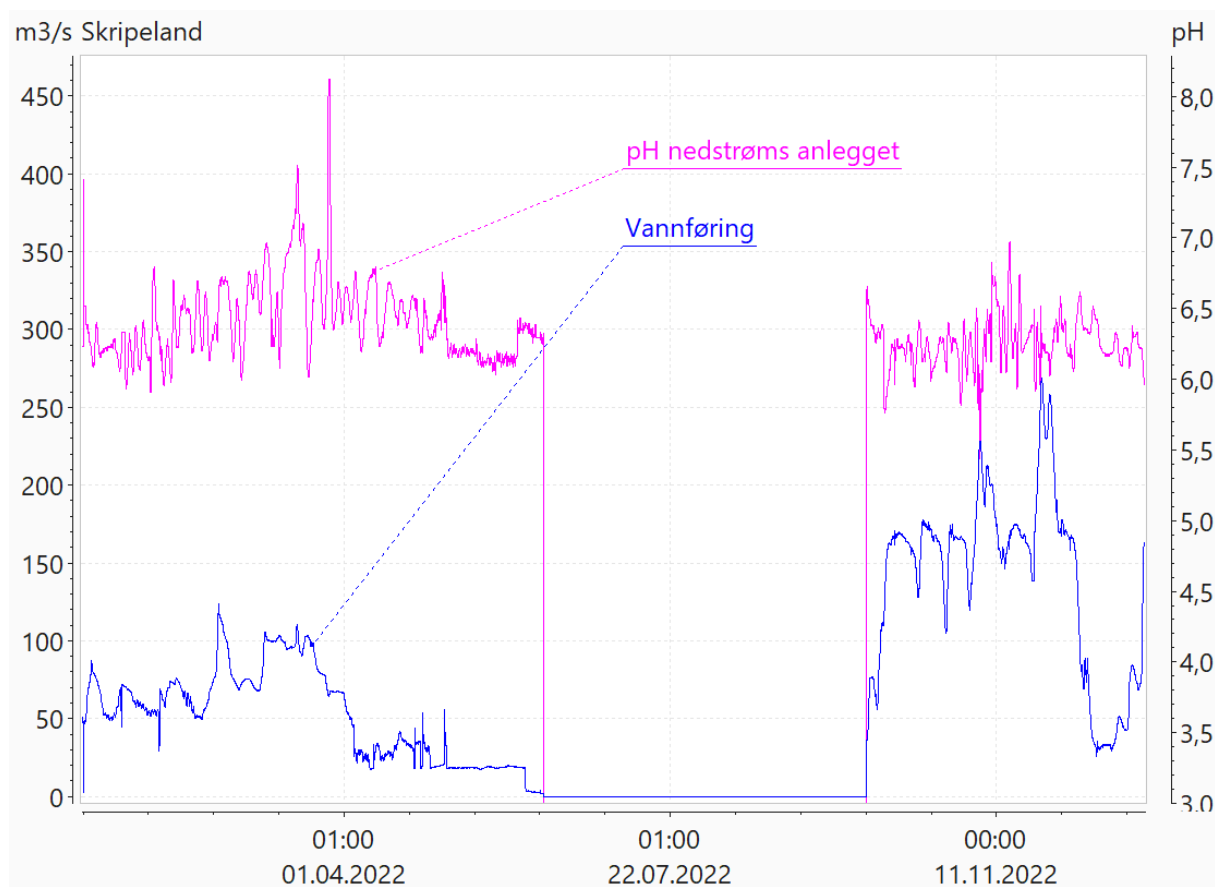
Figur 7. Tilnærmet relativ vannføring (se 2.2.1) og pH nedstrøms Skripeland doseringsanlegg i 2022. En lang periode uten tilgjengelige doseringsdata vises på grafen.

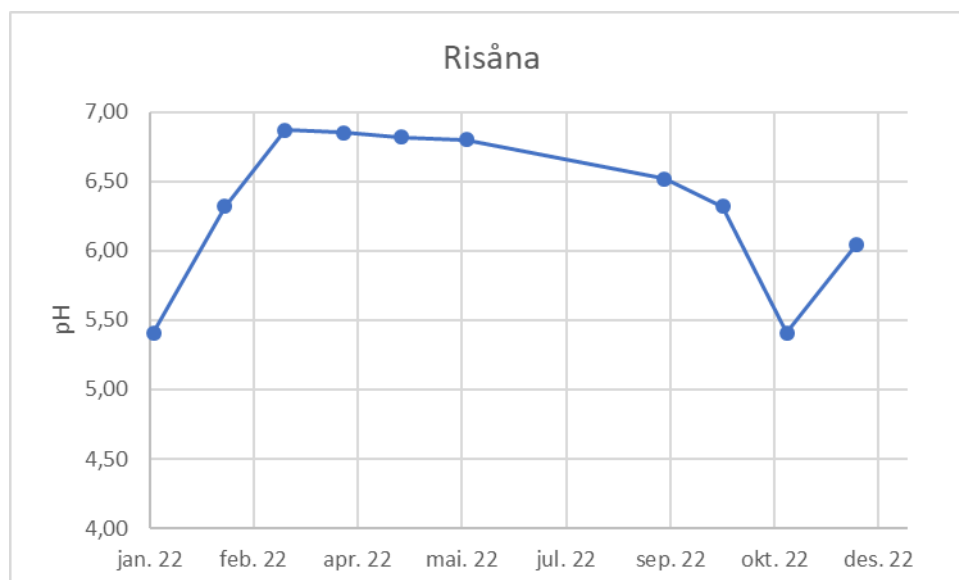
pH-effekter av doseringen gjennom kontinuerlig logg foreligger ikke, men stikkprøver viser god effekt av doseringen det meste av tiden. Imidlertid oppsto perioder med for lav pH. Figur 11. Dette indikerer at av doseringseffektiviteten ikke er tilfredsstillende for laks.

Figur 11. pH-stikkprøver av Risåna i 2022, (data fra Nedre Tovdal grunneierlag v/Olav Bårdsen Treite)

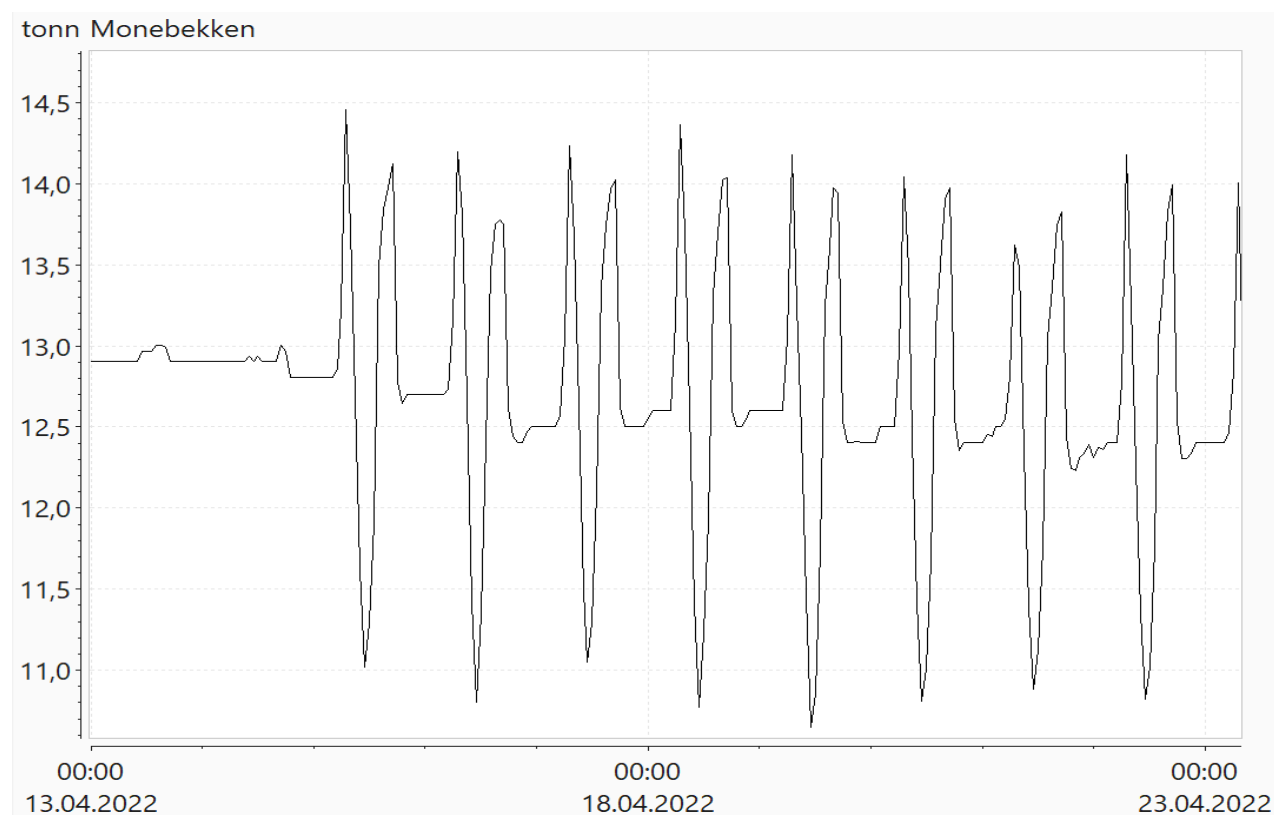
Data fra MikaCom-loggen viser kontinuerlige målinger av vannstand, silonivå, pH oppstrøms og nedstrøms anlegget, temperatur nedstrøms anlegget og dosering gjennom hele året. Målinger av silonivå var ustabile i perioden 17. februar – 20. oktober. I denne perioden var det hyppige avvik i områdene $\pm 3,5$ tonn (Figur 12).

Figur 12. Eksempel på ustabil vektavlesing på Monebekken doseringsanlegg (13.-23.4.2022). Forstyrrelser oppsto en gang i døgnet.

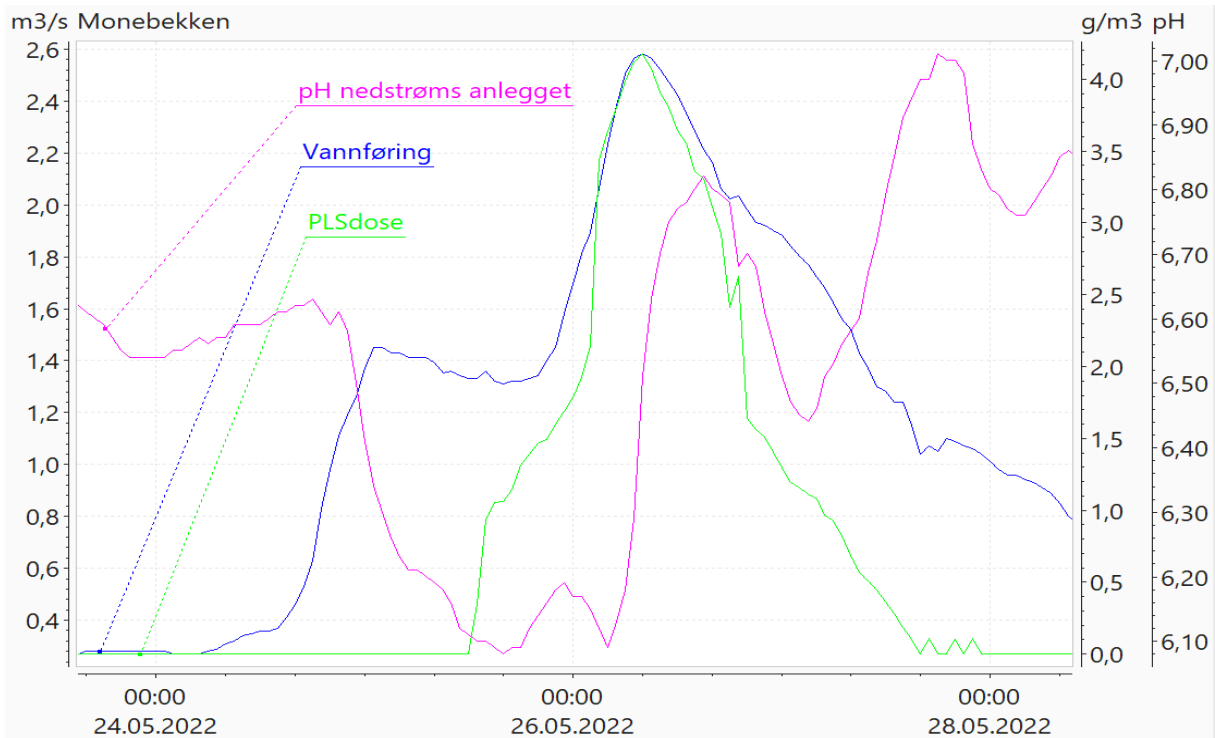
Figur 13. PLS-dose, vannføring og pH nedstrøms Monebekken doseringsanlegg i forbindelse med kortvarig forsuring. Doseringen kom for seint i gang.

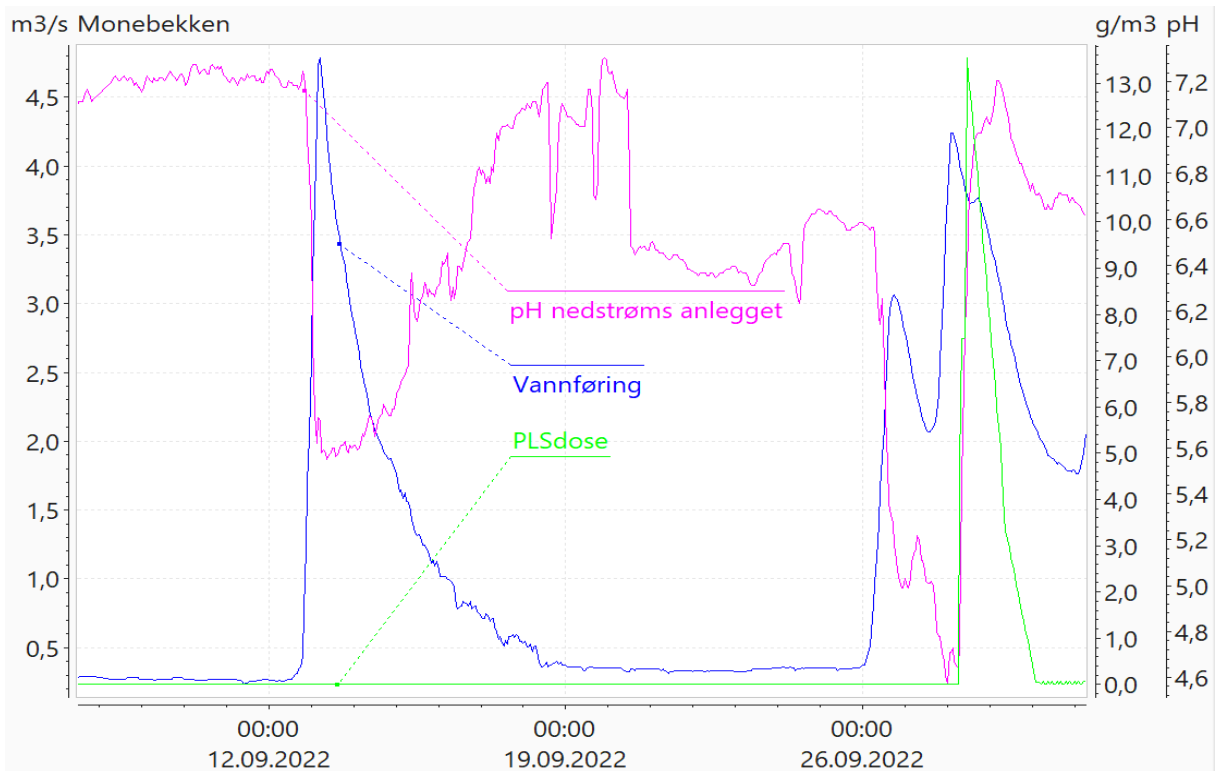
til pH 4,7, (Figur 14). Senere på høsten oppsto flere situasjoner med for sen start av dosering i forbindelse med flom. Et eksempel på dette er gitt i (Figur 15).

Figur 14. PLS-dose, vannføring og pH nedstrøms Monebekken doseringsanlegg ved to tilfeller av manglende doseringssignal ved lav pH.

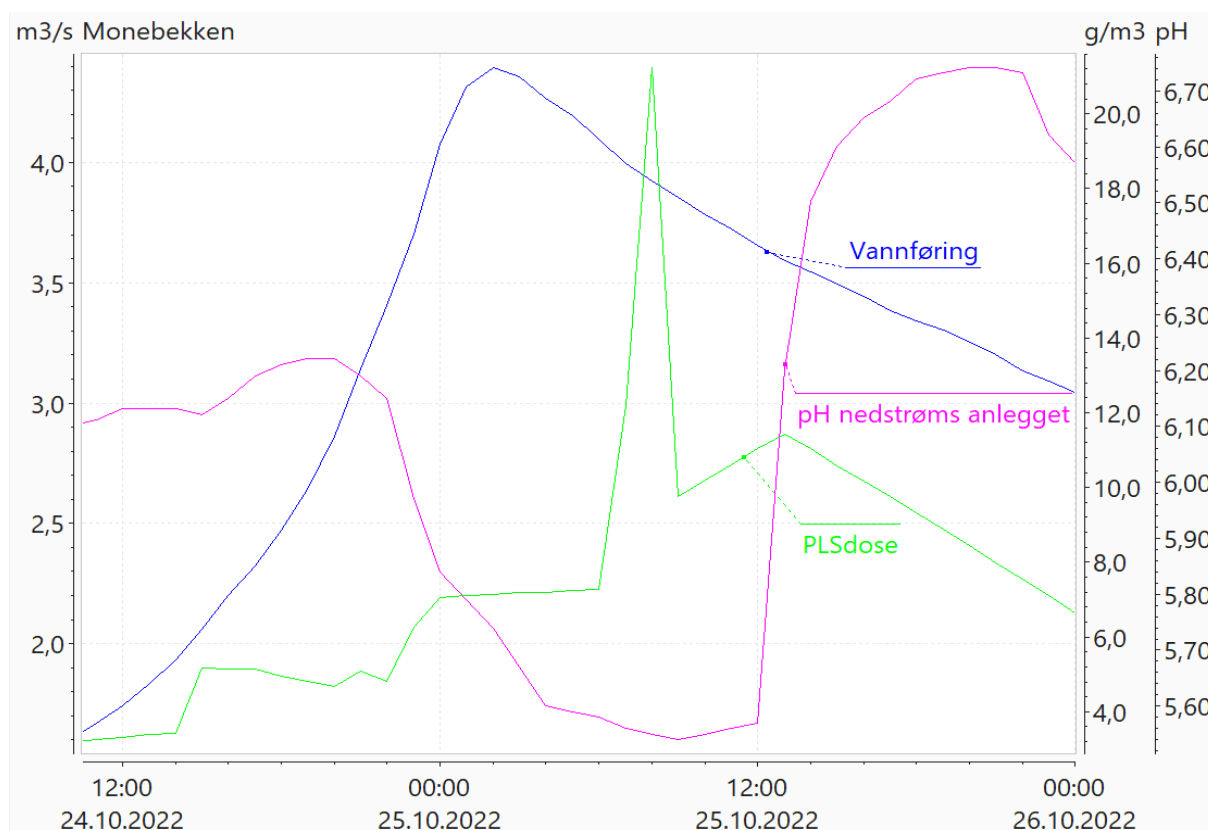
Figur 15. PLS-dose, vannføring og pH nedstrøms Monebekken doseringsanlegg. Doseringen ble for sent startet, og dosekravet (PLS-dosen) ble kortvarig meget høyt.

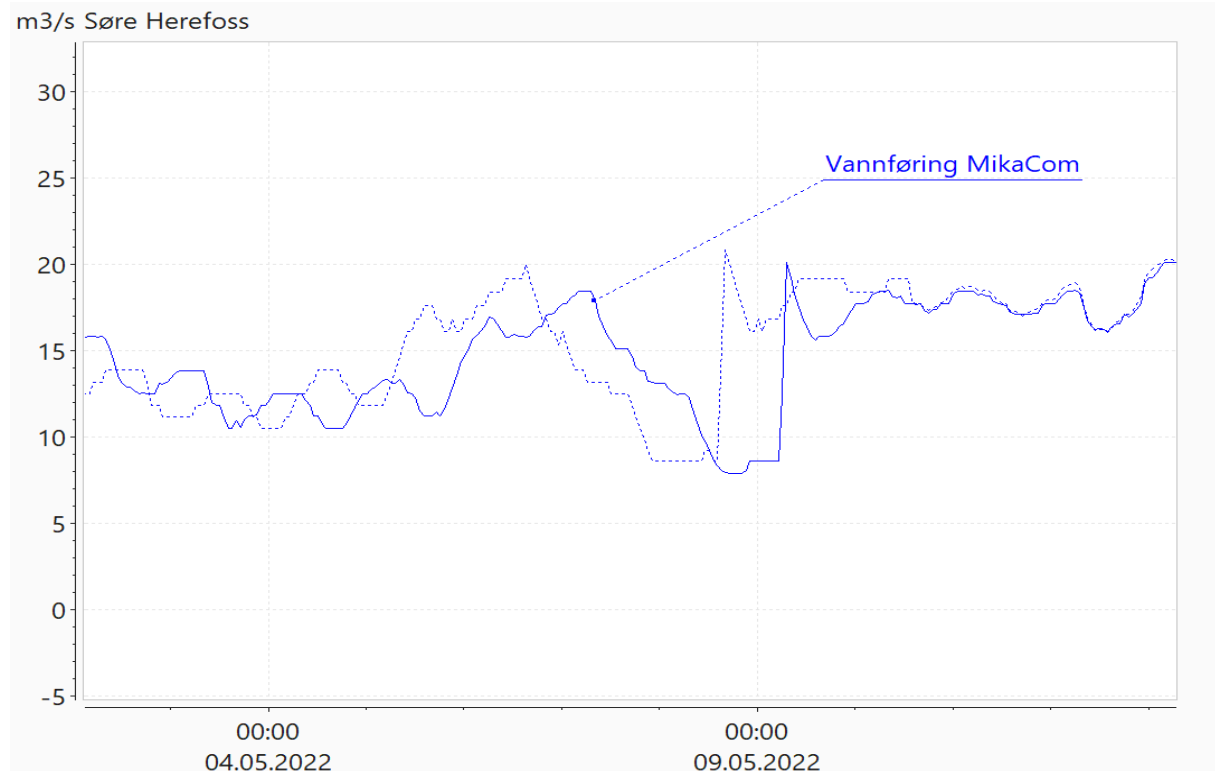
Figur 18. Forskjeller i tidsstempel av vannføringsmålinger. Antagelig er årsaken feil tidsstempel i driftskontroll-loggeren. Forholdet ble rettet 10. mai.

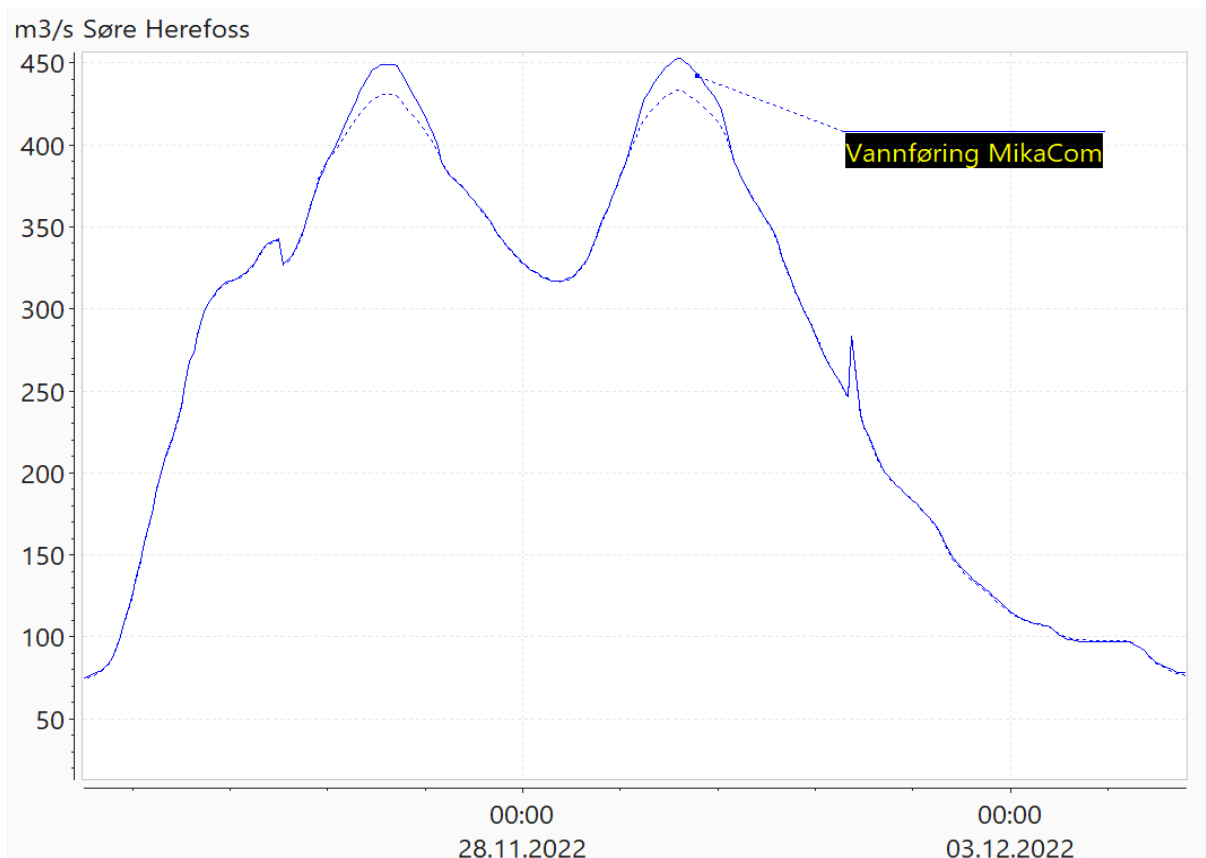
Figur 19. Forskjeller i beregnede vannføringer ved høy vannstand.

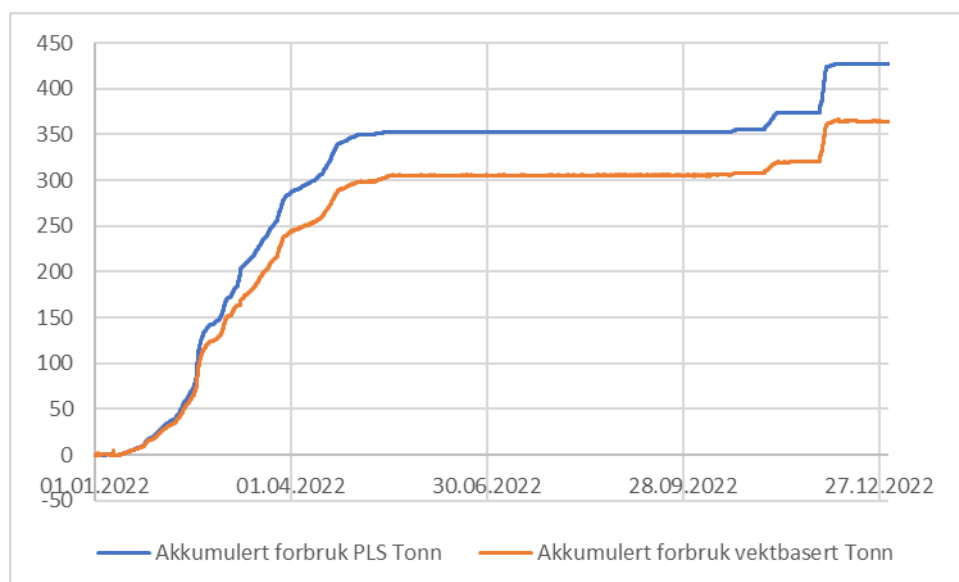
Figur 20. Akkumulert kalkforbruk på Søre Herefoss doseringsanlegg i 2022. Rød kurve er basert på data for vektreduksjonen i beholdningstanken for kalksteinsmel. Benyttes styringssignalet som grunnlag, avviker tallene. Dette viser feil i grunnlaget for doseberegningene ved anlegget.
