NORSK INSTITUTT FOR VANNFORSKNING  
BLINDERN.

O - 40/62.

Undersøkelse av Byelva, Steinkjer,  
som vannkilde for  
treforedlingsbedrift.  
Foreløpig rapport.

Rapporten avsluttet: 17/8 1962.

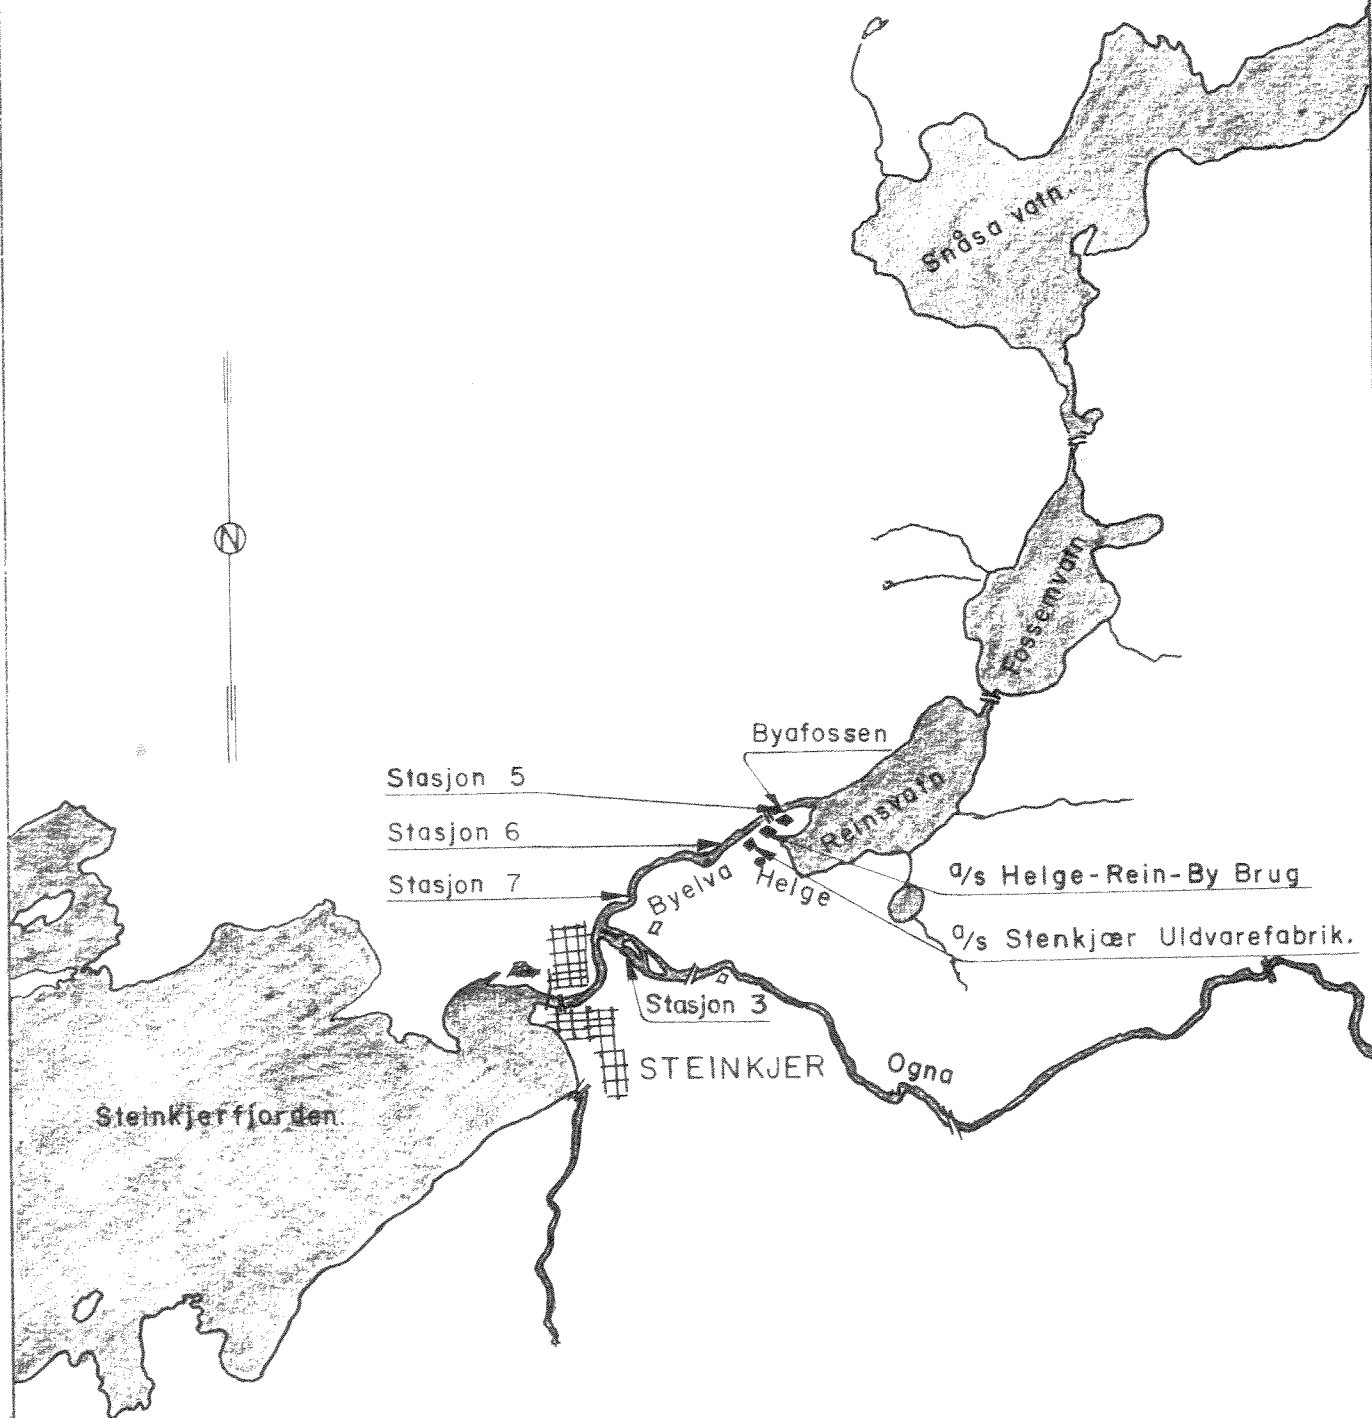
For innhenting av vannprøver ble det valgt 4 stasjoner, som på grunn av tidligere undersøkelser er nummerert stasjon 3, 5, 6 og 7. Stasjonene hadde følgende beliggenhet (se figur 1): Stasjon 3 - ved vanninntaket i Ogna, stasjon 5 - i kanalen for turbinvann ovenfor broen ved utløpet av Reinsvatn på sydsiden. Stasjon 6 - rett ned for Helge gård, i strykene på sydsiden. Stasjon 7 - ved Bommamyra på nordsiden av elven ovenfor tilløpet til Ogna.
