NORSK INSTITUTT FOR VANNFORSKNING

0-23/78

ORIENTERENDE OBSERVASJONER AV HYDRO-  
GRAFISKE FORHOLD I LYSEREN 1978

VINTERSITUASJONEN

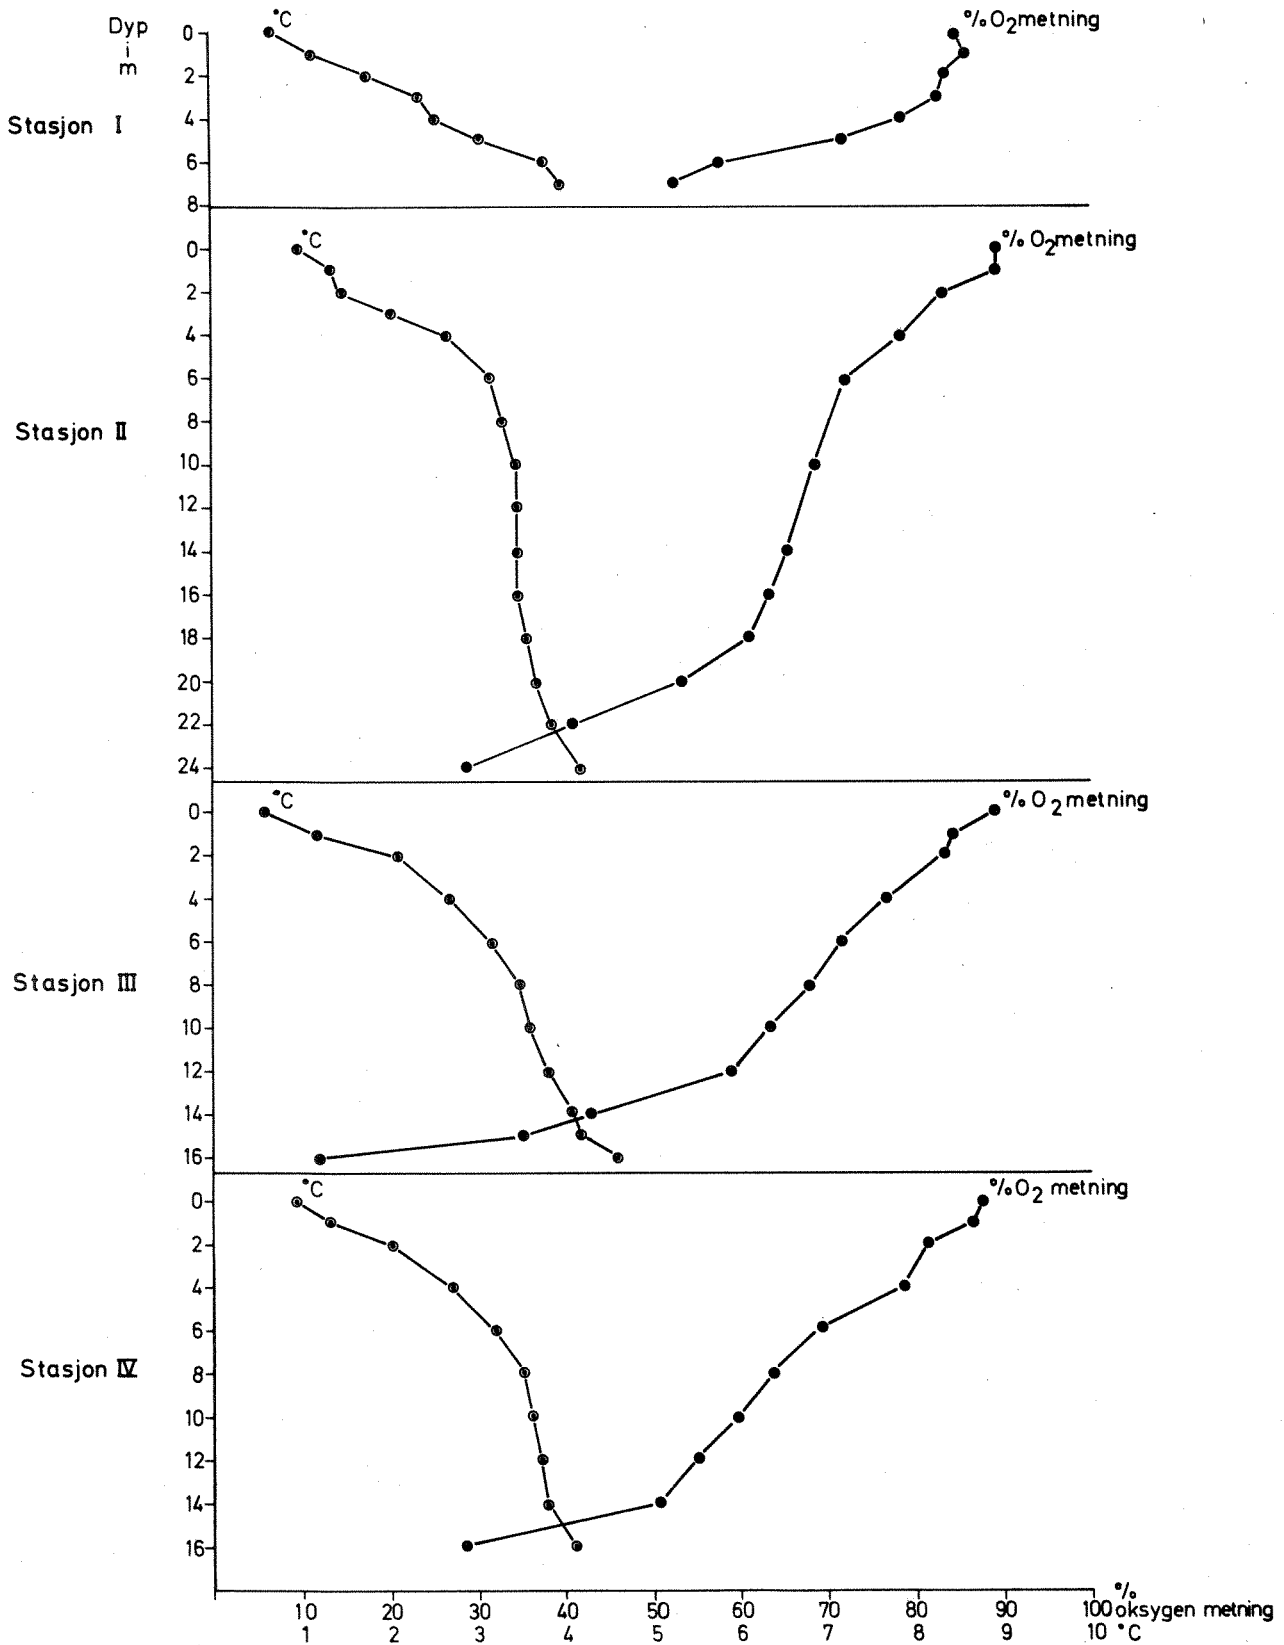
Fig. 2. Lyseren. Observasjoner av temperatur og oksygenmetning.  
Prøvetaking 8. og 14. mars 1978.

parametre (fig. 2). Observasjonene av temperatur, spes. el. lednings-  
evne, surhetsgrad og oksygenmetning gir en beskrivelse av innsjøens  
lagdeling og vannmassenes kvalitet under de typiske vinterforhold da  
prøvetakingen ble gjort.

Vannmassene viste en karakteristisk temperaturbetinget vintersjiktning  
med kaldere vannlag liggende over varmere vannlag. Dette forhold er av-  
gjørende for kjemiske og biologiske prosesser i innsjøen og gjenspeiles  
i de aktuelle konsentrasjonsforløp for kjemiske parametre som ble ana-  
lysert. Under vinterstagnasjon i Lyseren finner det sted en betydelig  
nedbrytning (mineralisering) av organisk stoff i vannmassene og i bunn-  
sedimentene. Prosessen innebærer et forbruk av oksygen. Dette er  
årsaken til at det ble påvist tildels lave oksygenkonsentrasjoner  
i de dypereliggende vannmasser i innsjøen. Kurvene som er gjengitt i  
den grafiske fremstilling (fig. 2) viser en utvikling som er vanlig å  
finne i eutrofierte innsjøer (klinograd oksygenfordeling).

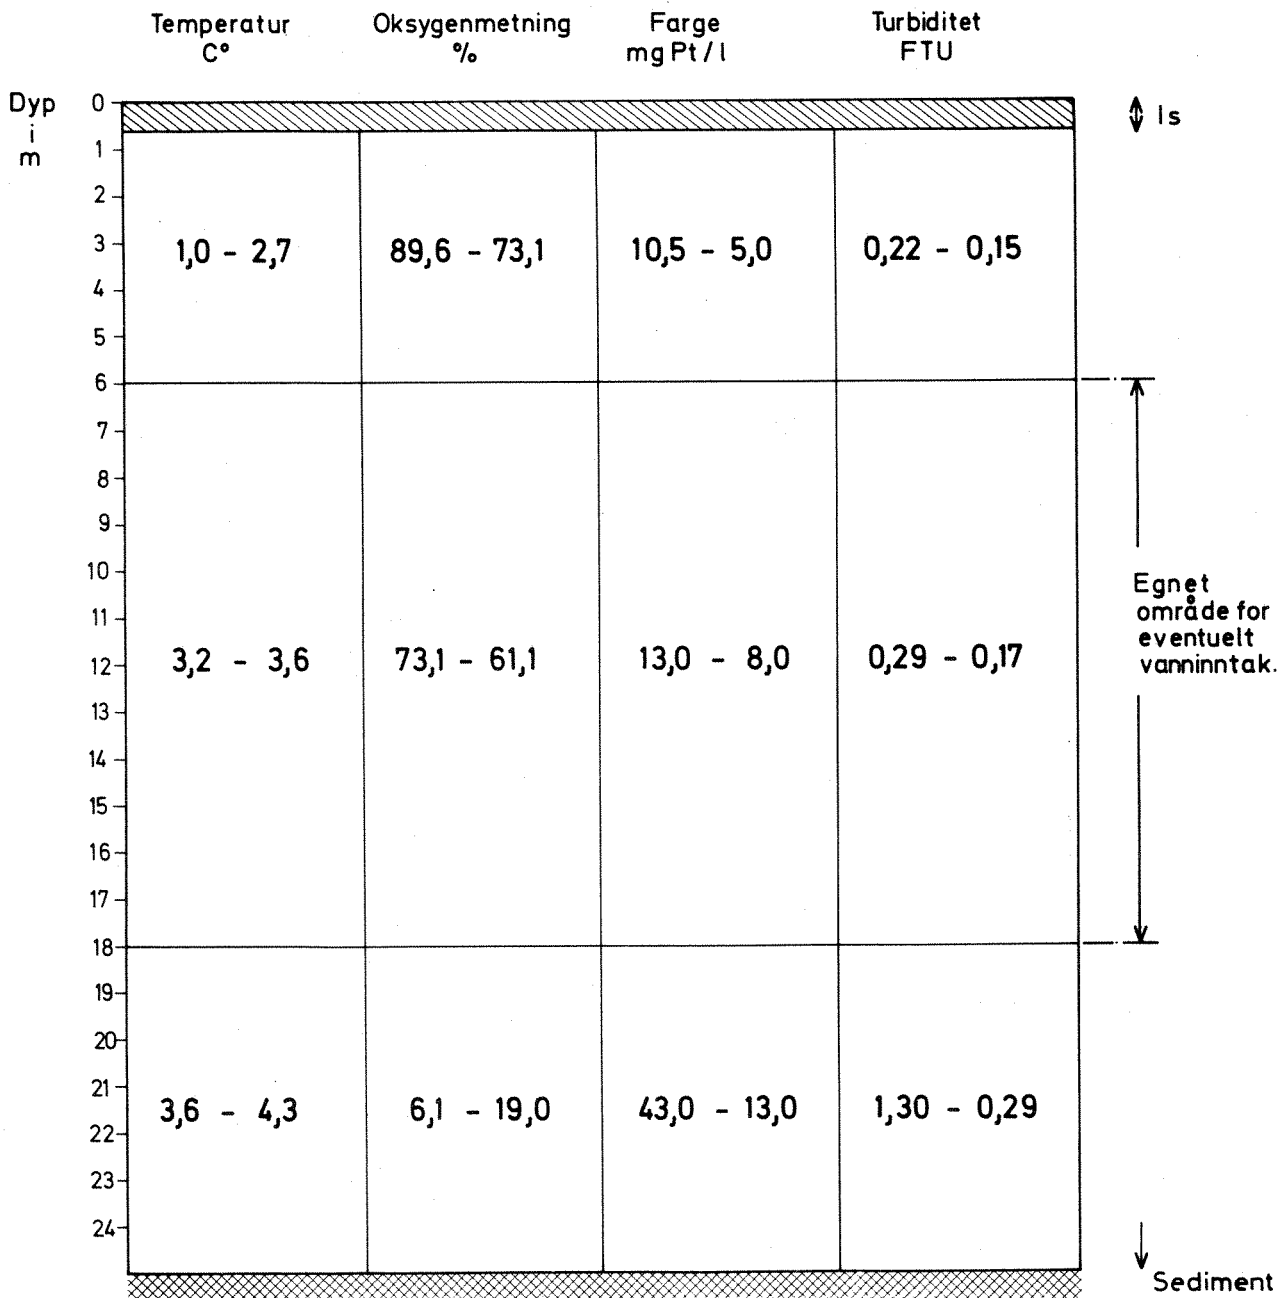
Fig. 3. Generalisert fremstilling av forholdene i Rudsvika (stasjon II) vinteren 1978

De foreliggende resultater fra vintersituasjonen på stasjon II i Rudsvika er oversiktlig fremstilt i fig. 3. Av de undersøkte stasjoner fremhevet denne seg med relativt gode hydrografiske egenskaper vurdert i sammenheng med et mulig inntaksted for råvann til vannforsyning. Vannkvaliteten var karakterisert av lavt partikkelinnhold, svak farge, middels konsentrasjon av løste mineraler og liten surhet. Det var vesentlig bedre betingelser på denne stasjon - preget av stabile forhold i vannmassene - sammenliknet med situasjonen i Haugenvika når det gjelder egnethet som inntaksted.

1. Basert på de begrensede observasjoner vinteren 1978 fremhever dypområdet i Rudsvika i Lyseren seg som et inntaksted som kan bedre vannforsyningen til Spydeberg.
2. Vannmassene i dybdeintervallet 5-18 m var under de rådende forhold vinteren 1978 av god kvalitet som råvann til en vannforsyning vurdert ut fra kjemiske og biologiske observasjoner.
3. Det bør gjennomføres en grundig undersøkelse for å beskrive utviklingen i Lyseren, gi grunnlag for en overvåking av vannkvalitet og klarlegge tiltak som kan beskytte innsjøen mot forurensningspåvirkninger.
