**Undersøkelser av
sedimenter i
Loeselva**

FORELØPIG RAPPORT

Rapportens tittel: Undersøkelse av sedimenter i Loeselva. Foreløpig rapport.	Dato: 13.12. 1988
Forfatter (e): Lars Lingsten	Prosjektnummer: 0-88138
	Faggruppe: Vassdrag
	Geografisk område: Buskerud
	Antall sider (inkl. bilag): 17

Oslo 13.12.1988

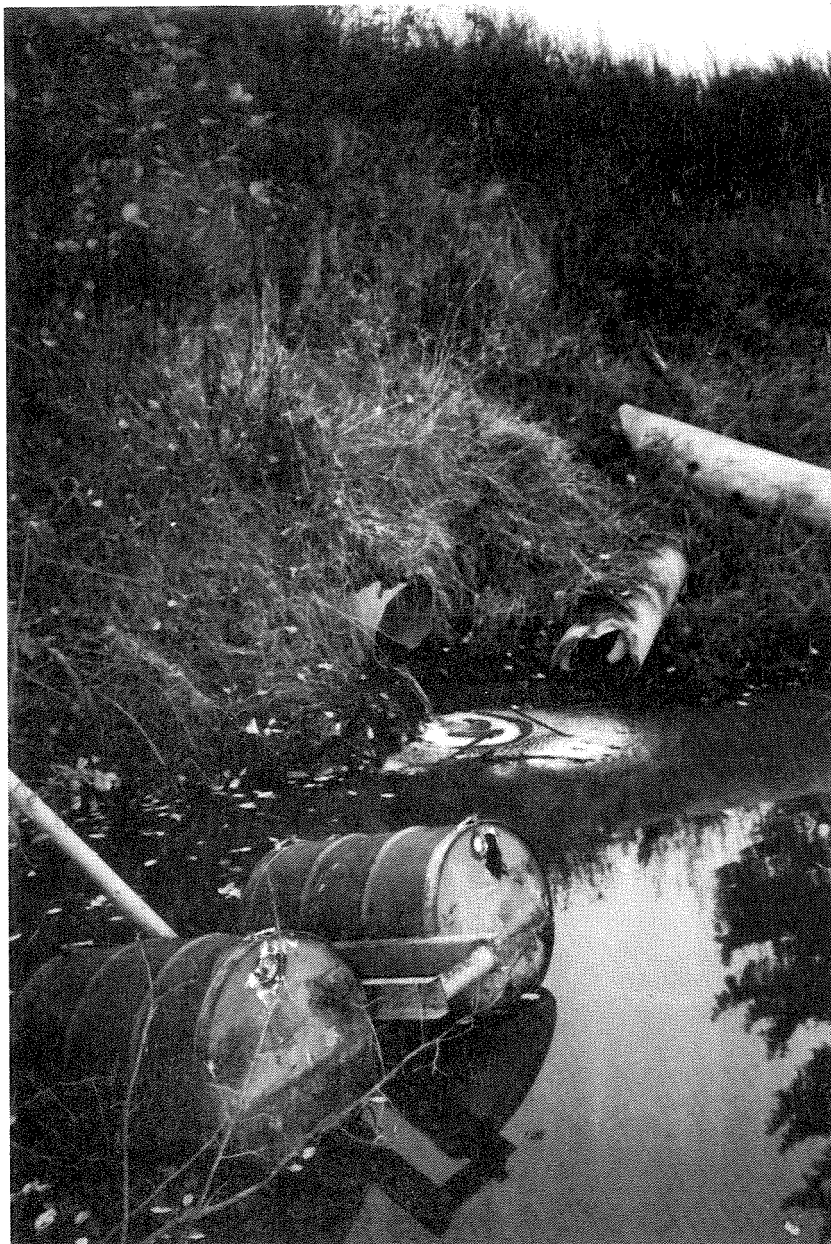
Fotoet viser dammen ved hovedutslippet fra Ring Teigen til Loeselva. Vannet og slammet i dammen inneholder høye konsentrasjoner av tungmetaller. NB! Tønnene ble brukt som flotører for vanninntak.

Sedimentene ved utløpet fra Ring Teigen var tydelig forurenset (se foto) og var svart, metallisk glinsende og luktet metallisk og oljeaktig.

Sedimentene ved hovedutløpet til Ring Teigen, L4, hadde ca 15-30 ganger høyere verdier enn bakgrunnsverdien for kobber, sink, bly og kadmium. Dette er en markert overkonsentrasjon av sedimentene. Særlig alvorlig er det at bly og kadmium foreligger i markerte overkonsentrasjoner. Det er betenkelig at sedimentene inneholder overkonsentrasjoner av kvikksølv.

De høye tungmetallverdiene i sedimentene ved L4 kombinert med at sedimentene sannsynligvis også inneholder organiske miljøgifter motiverer at disse sedimenter bør fjernes og deponeres på en søppelfyllplass.

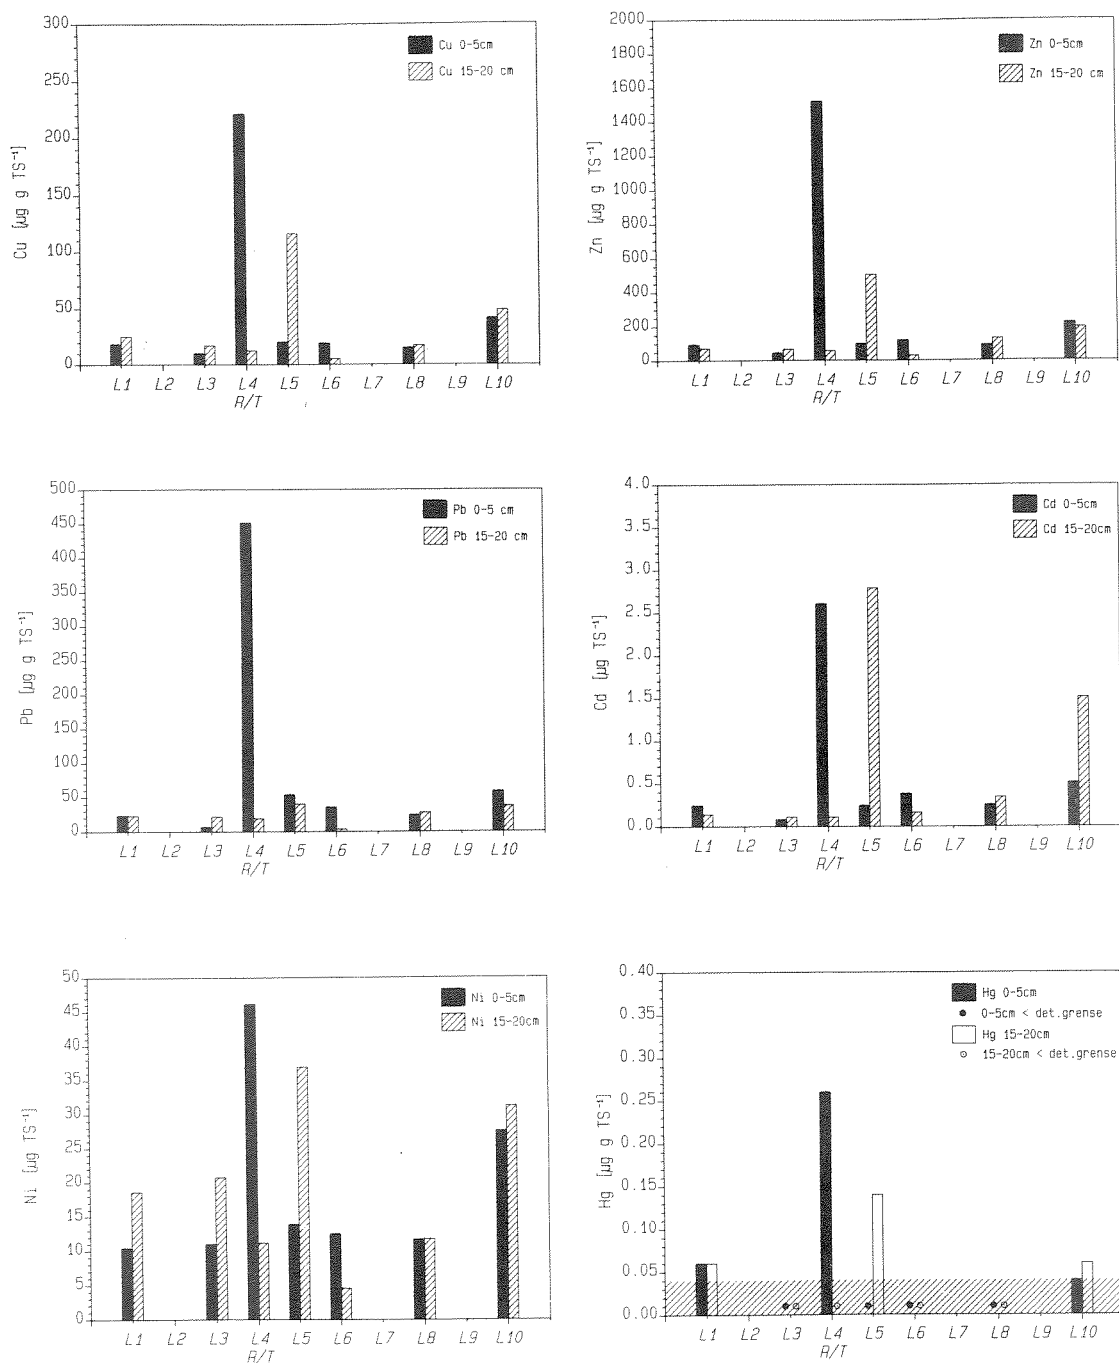
Tungmetallverdiene lå på forventede bakgrunnsverdier på prøvested L1 og L3. Ved prøvested L4, hovedutløp fra Ring Teigen, økte tungmetallverdiene mellom 15 og 30 ganger i 0-5 cm laget for kobber, sink, bly og kadmium. Nikkel økte 4 ganger, mens kvikksølv økte 7 ganger bakgrunnsverdien, figur 2. I sedimentlaget 15-20 cm var det ubetydelig eller ingen økningen.

Figur 2. Loeselva 1988. Ved utslippet fra Ring Teigen til Loeselva (L4) inneholdt bunnslammet følgende verdier av flere tungmetaller. Figuren viser metallkonsentrasjoner i to dyp i slammet i 6 steder i Loeselva.
