O-89250

Setertjernet

Tilstand og tiltak

En undersøkelse av
forurensningssituasjonen 1989

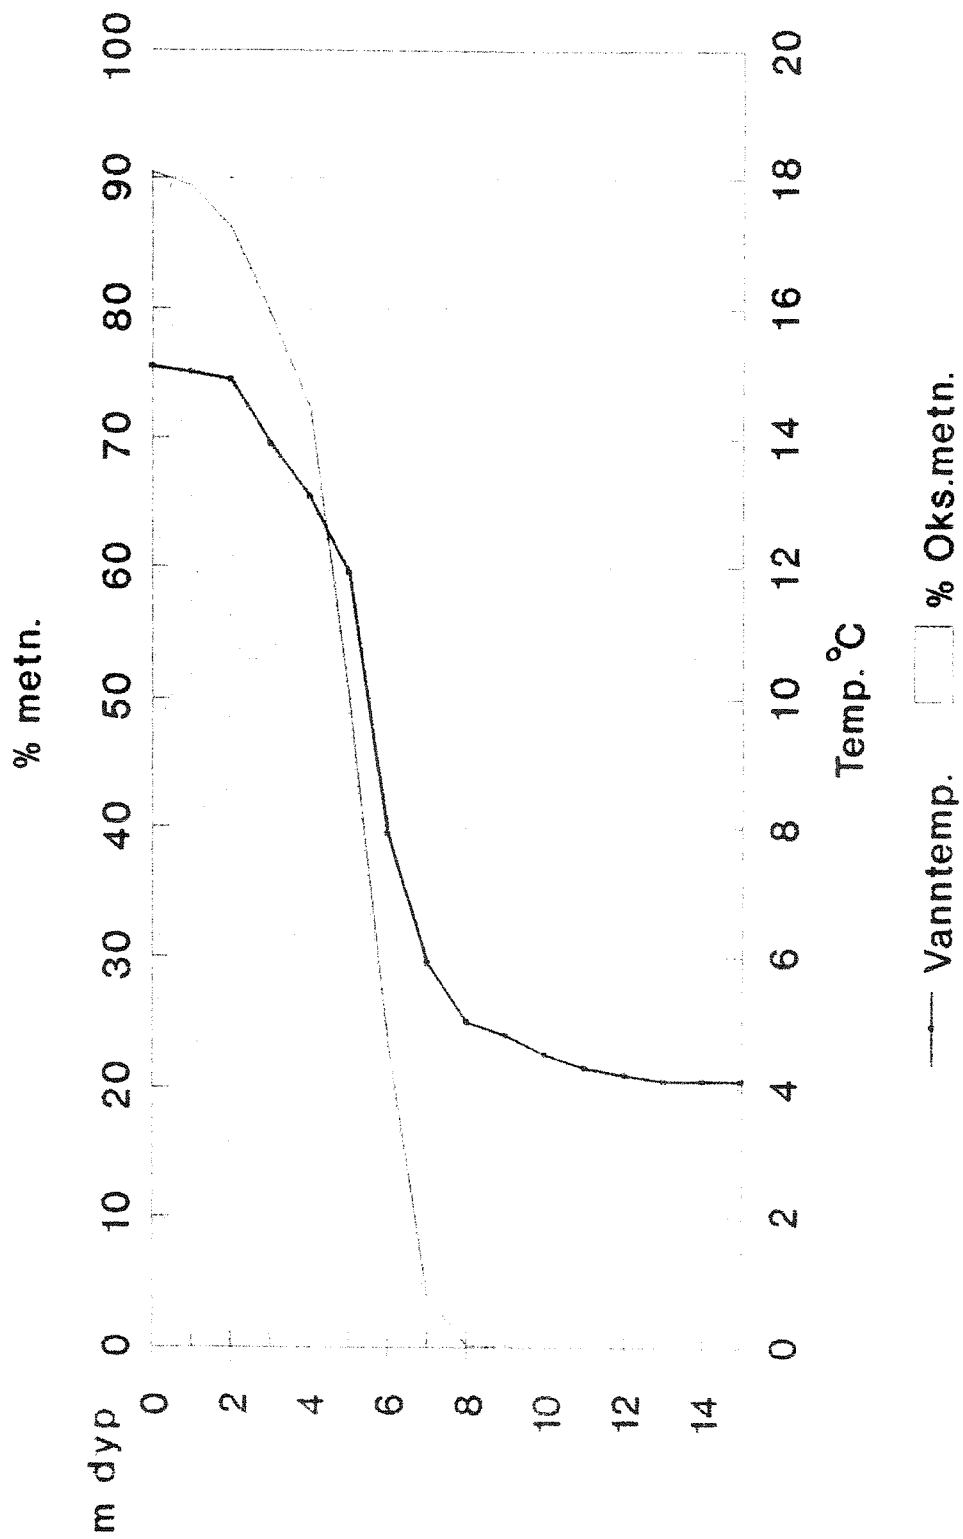
Under sprangsjiktet ble det påvist raskt avtakende verdier for oksygeninnhold. Fra 8 m dyp og ned til bunnen av Setertjernet var det oksygenfritt. Det vil si at råttent vann fyller innsjøens dypere partier (figur 2). Dette forhold gjenspeiles også i de øvrige kjemiske miljøfaktorer. Målingene av konduktivitet og analyseresultatene av klorid (figur 3) viser økende verdier gjennom spranglaget og i bunnvannmassene. Tilsvarende forløp hadde også totalfosfor og totalnitrogen (figur 4). Det sterkt reduserende miljø er knyttet til nedbrytingsprosessene av organisk stoff. En tydelig årsak til forholdene er eutrofieringen av de opprinnelig dystrofe vannmassene i Setertjernet som følge av forurensning.

Figur 2. Oksygenmetning og vanntemperatur i SETERTJERN.
Prøvetaking: 19.08.89.

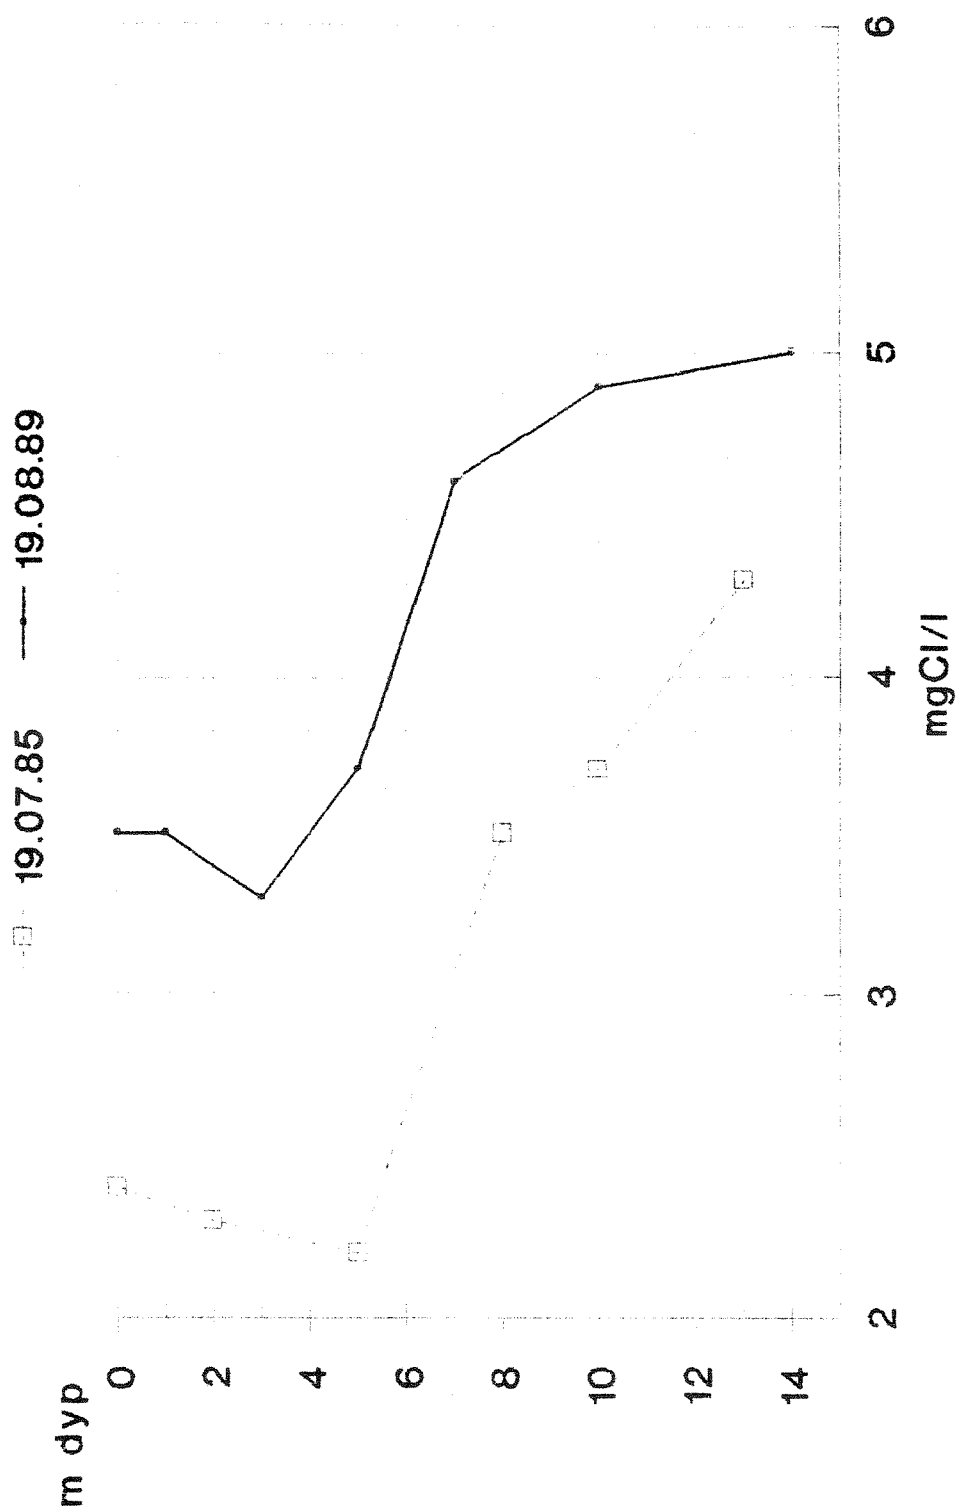
Med nødvendig forbehold om få observasjoner og andre usikkerheter, kan en drøftelse av Setertjernets utvikling bli foretatt. Vannkvaliteten er blitt tydelig negativt påvirket siden undersøkelsen i 1985. Flere faktorer belyser dette. Det ble i 1989 f.eks. påvist høyere konsentrasjoner av klorid enn tidligere (figur 5). Klorid tilføres fra marine sedimenter i nedbørfeltet og fra husholdningskloakk. Også totalfosforinnholdet i vannet var gjennomgående høyere i 1989 sammenlignet med i 1985 (figur 6). Dette henger sannsynligvis sammen med en økende forurensningsbelastning fra nedbørfeltet. Når det gjelder virkningssiden, kan observasjoner av oksygenmetning (figur 7) og turbiditet (figur 8) fremheves. Resultatene fra 1989 viser klart et betydelig utslag i uønsket utviklingsretning for Setertjernet.

Figur 5. Klorid i SETERTJERN.
Prøvetaking: 1985 - 1989. "Sommer".

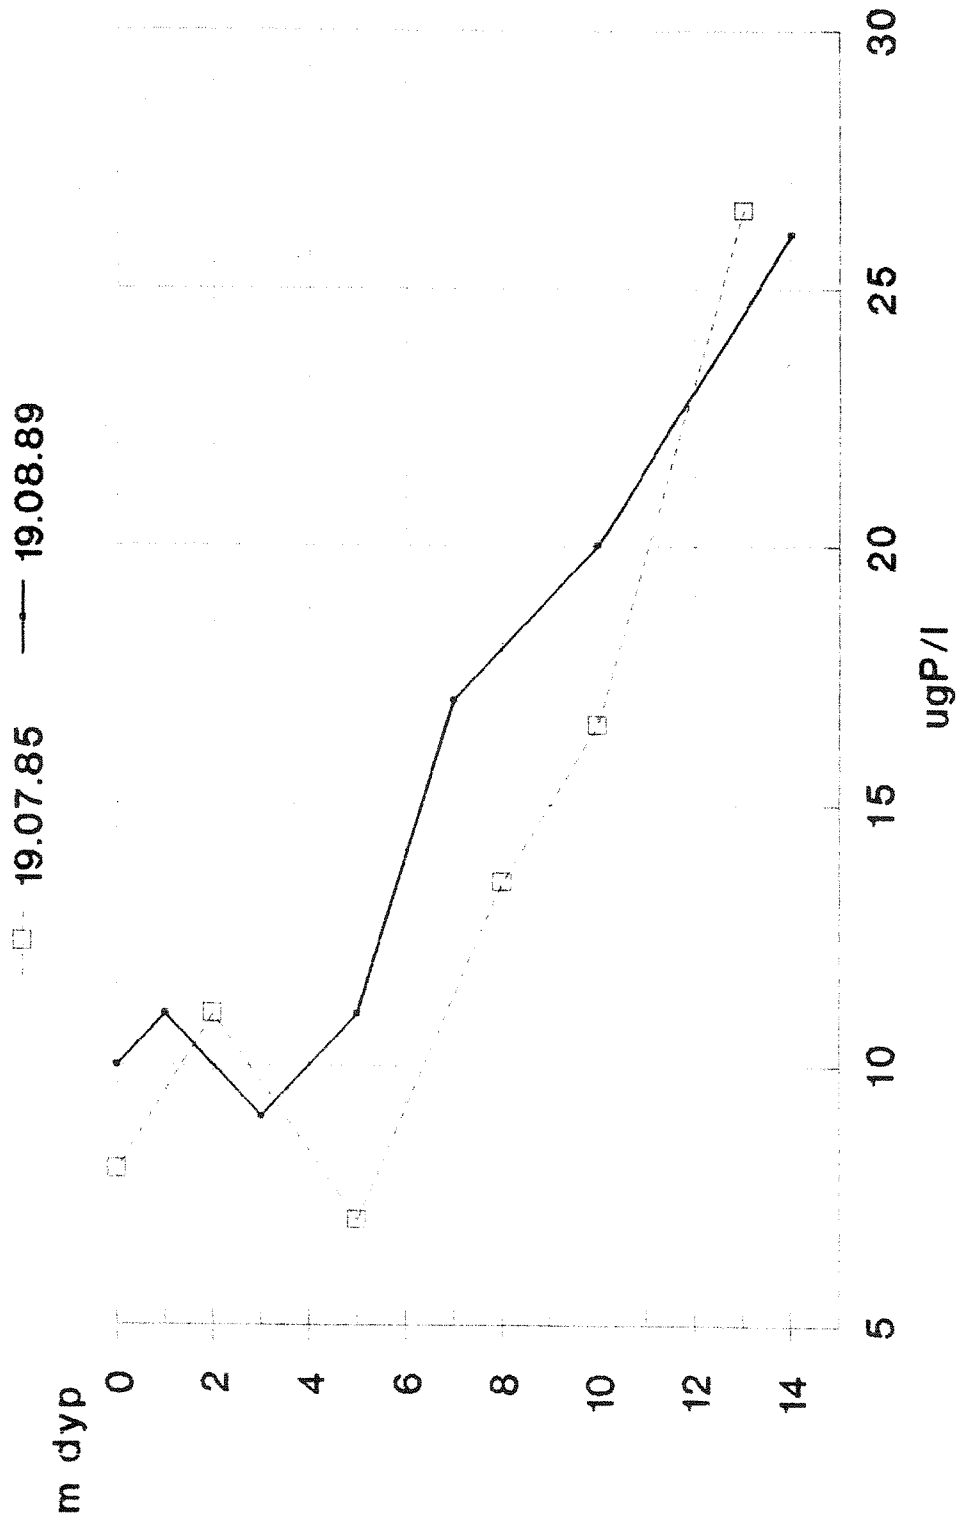
Figur 6. Totalfosfor i SETERTJERN.
Prøvetaking: 1985 - 1989. "Sommer".

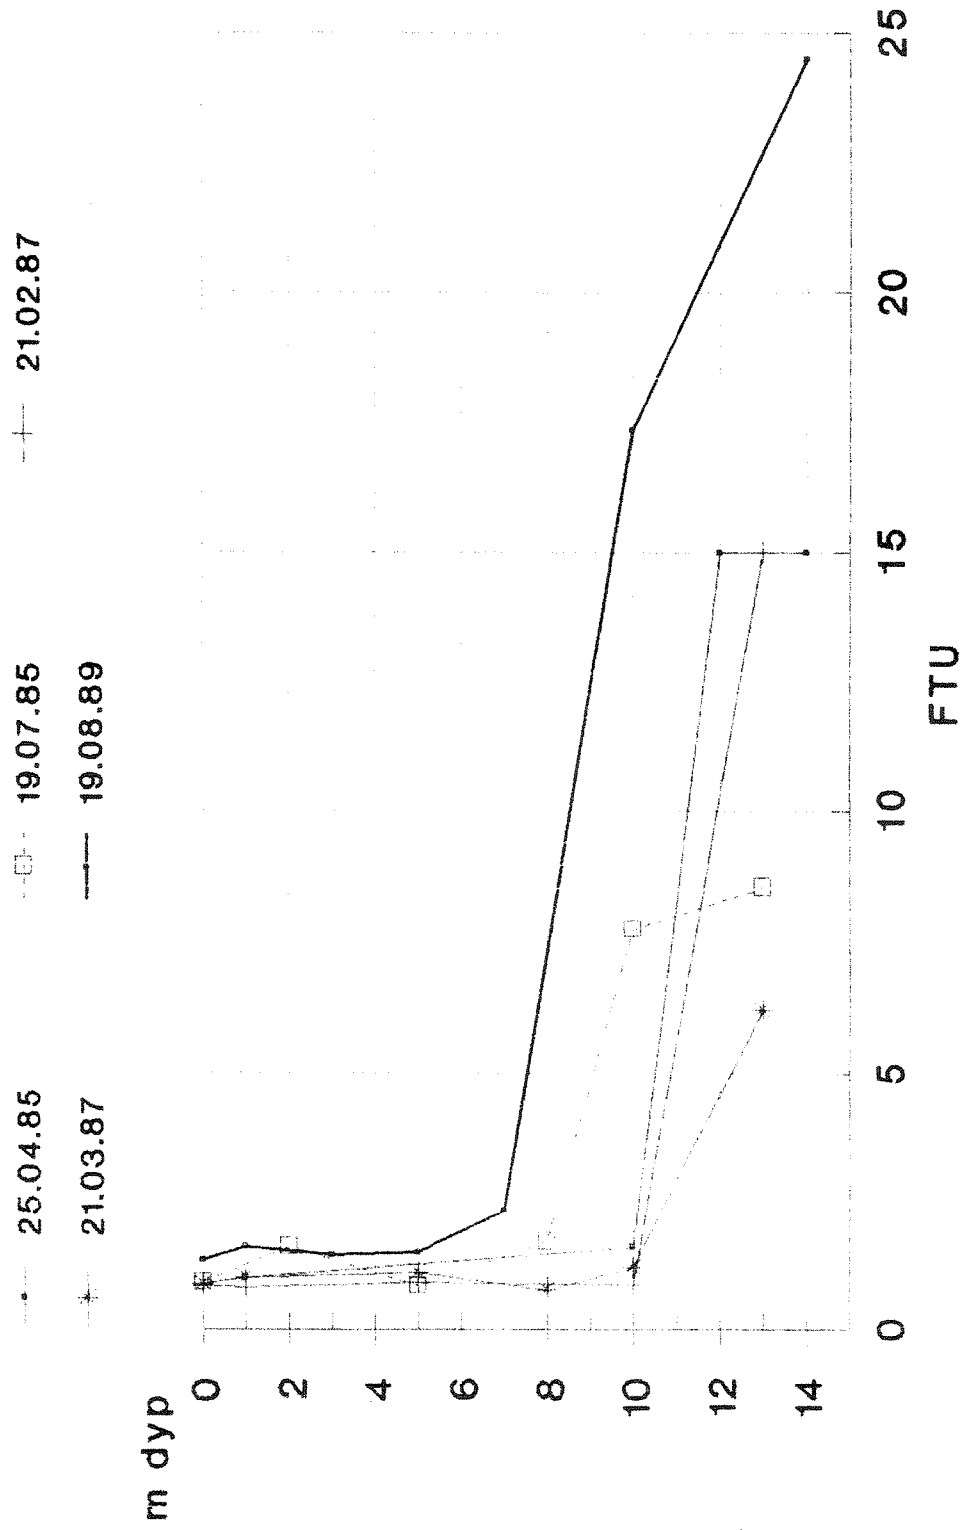
Figur 8. Turbiditet i SETERTJERN.
Prøvetaking: 1985 - 1989.

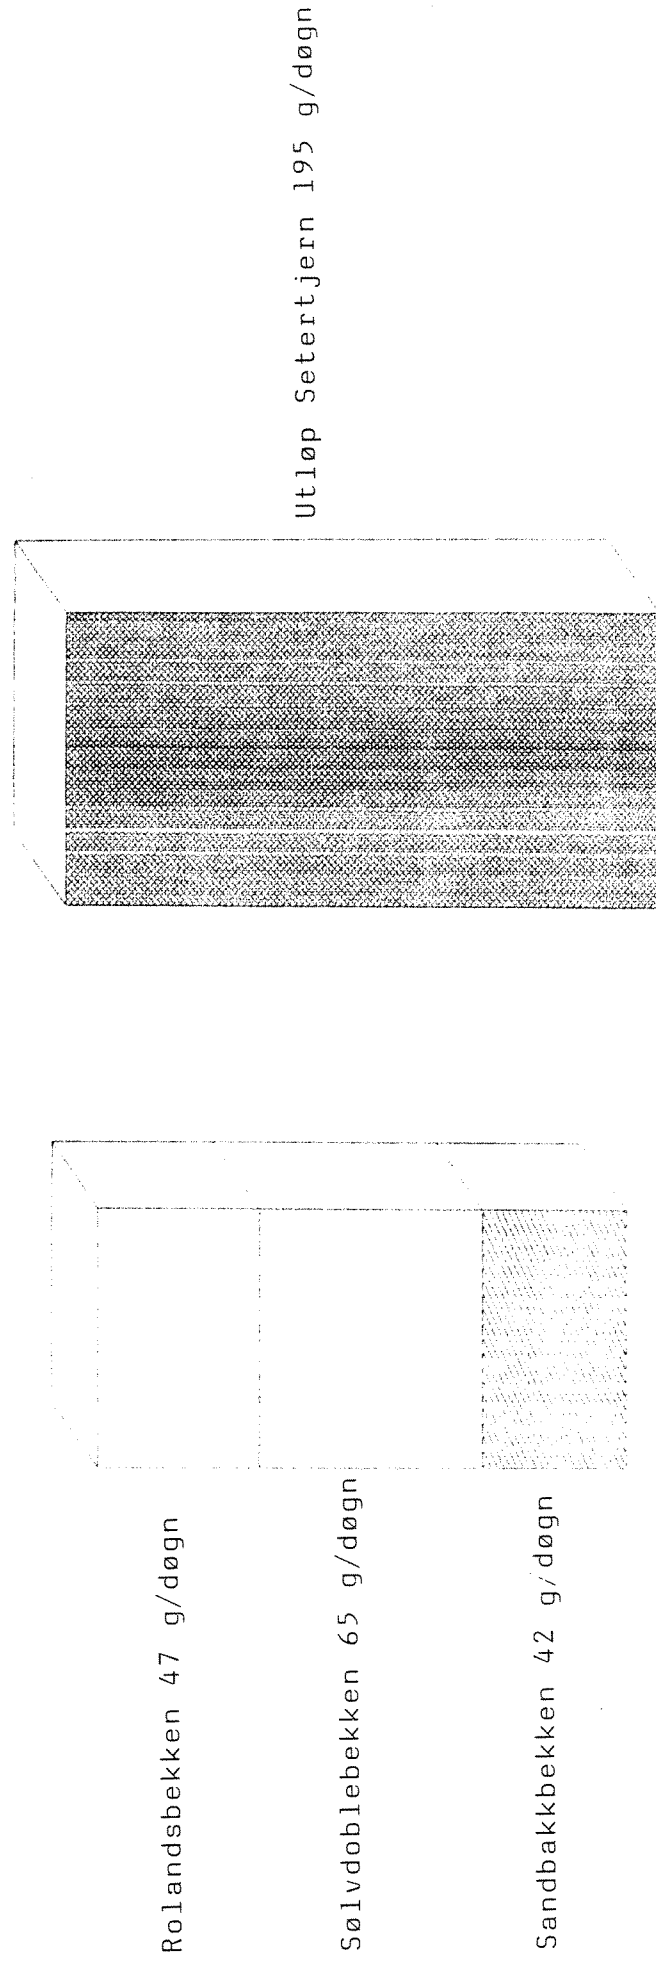
1989, er det foretatt beregninger av vannføringen under prøvetakingen i Setertjernet (figur 10). Sammen med de kjemiske konsentrasjonsbestemmelsene i bekkenes vannmasser, muliggjør dette en beregning av f.eks. fosforforbindelser (figur 11) og nitrogenforbindelser (figur 12) til Setertjernet. Resultatene viser en betydelig belastning med disse plantenæringsstoffene til innsjøen (eutrofifremmende påvirkning).

Figur 11. Totalfosfortransport (g/døgn) i tilløpsbekkene og ved utløp SETERTJERN. 22.08.89.

Tot.tilløpsbekkene:154 g/døgn.

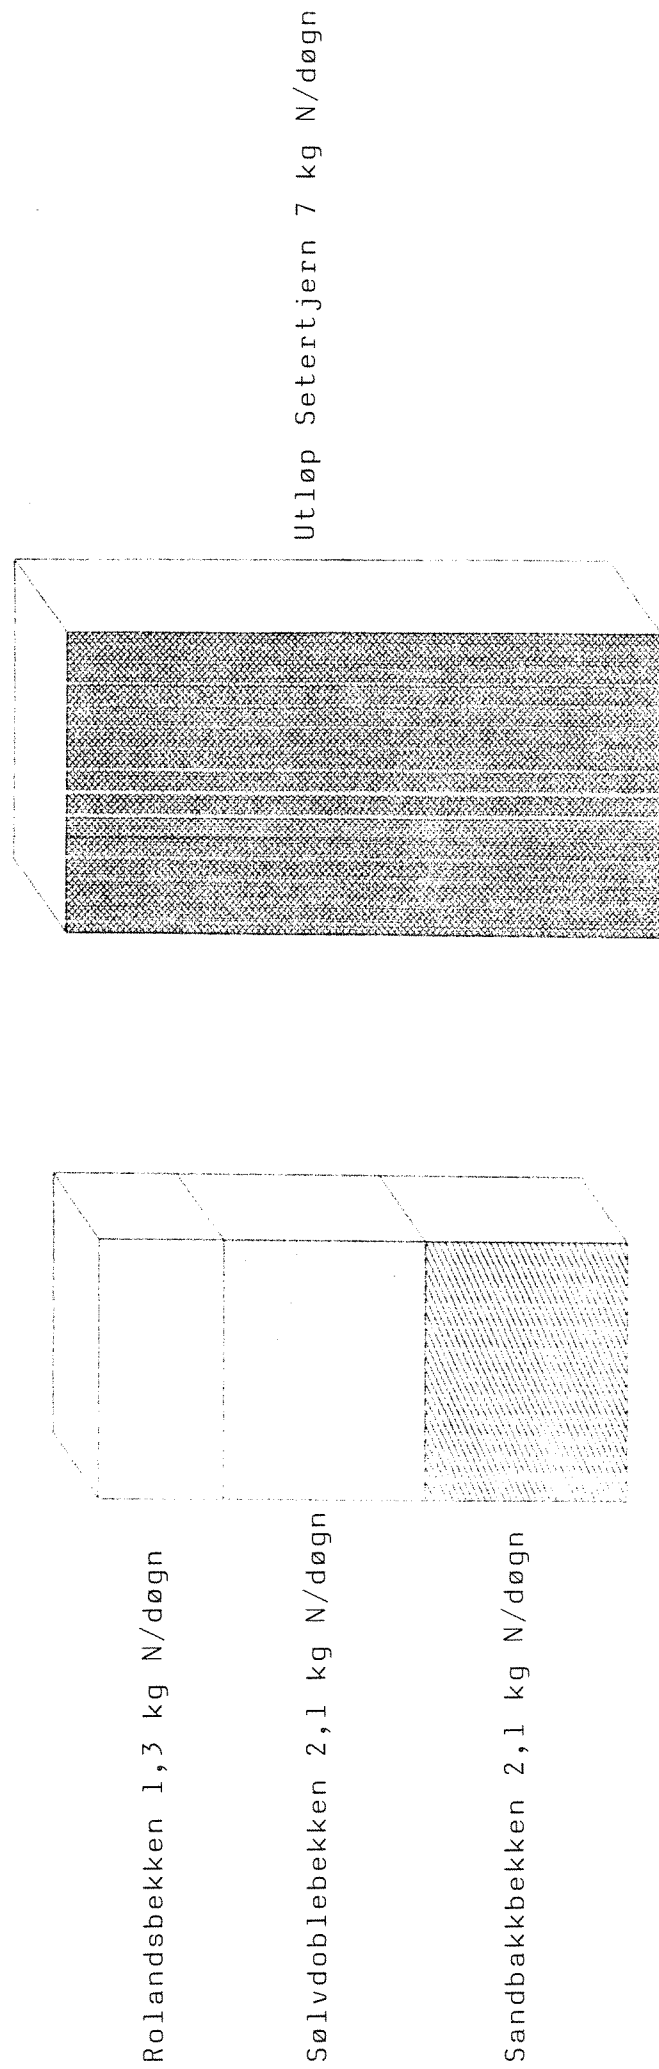
Figur 12. Totalnitrogentransport (kg/døgn) i tilløpsbekkene og ved utløp SETERTJERN. 22.08.89.

Tot.utløpsbekkene:5.5 kg/døgn.
