RAPPORT LNR 3567-96

**Utfylling i sjøen ved
Tangen Verft, Kragerø**

Grovvurdering av miljøproblemer

Norsk institutt for vannforskning

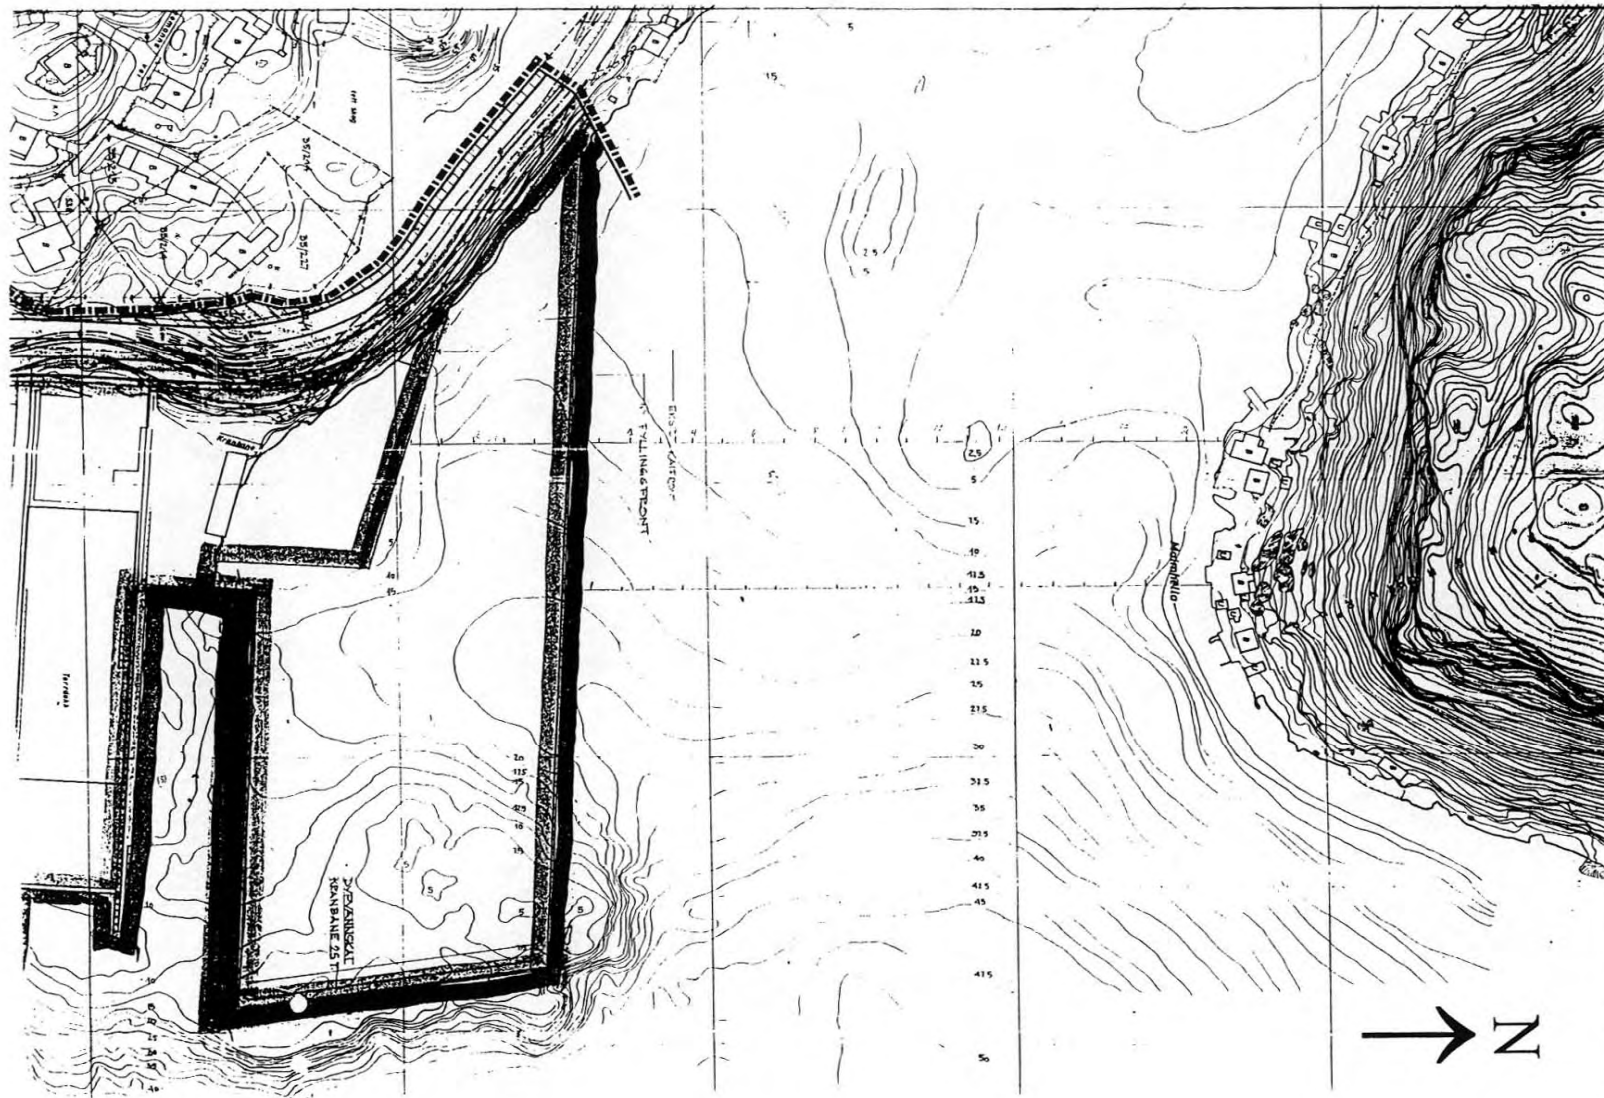
Figur 1.1. Plan for utfyllingen (kart fra Tangen Verft A.S).

Området mellom Tangen Verft og Malmhella framgår av fig. 1.1, som også viser det planlagte utfyllingsområdet. Etter den første utfyllingen er bredden av sundet ca. 270 m. Bunn-dypet avtar noenlunde jevnt opp fra Berøfjordens dyp og innover i sundet. Det er dypest på sørsiden av sundet.

Mellom Tangen Verft og Malmhella vil utfyllingen redusere bredde og tverrsnittsareal med ca. 30%. For den lokale vannutskiftningen er dette uten større betydning fordi vannvolumet reduseres tilsvarende.

Man kan anta at innsnevringen (ca. 15-20%) fører til at strømhastigheten i de øverste 2-3 m dyp øker noenlunde tilsvarende. Årsaken er at samme vannmengder fortsatt må kunne strømme inn og ut av området vest for innsnevringen.

Totalt skaper dette et komplisert og variabelt strømbilde, der inngående strømmer sannsynligvis er sterkest på sundets nordside. Utfyllingen endrer neppe dette strømbildet, men som nevnt ovenfor kan strømhastigheten øke med 10-20%. Økt tendens til bakevje nord for utfyllingen ved strøm fra sør eller sør-øst er sannsynlig.

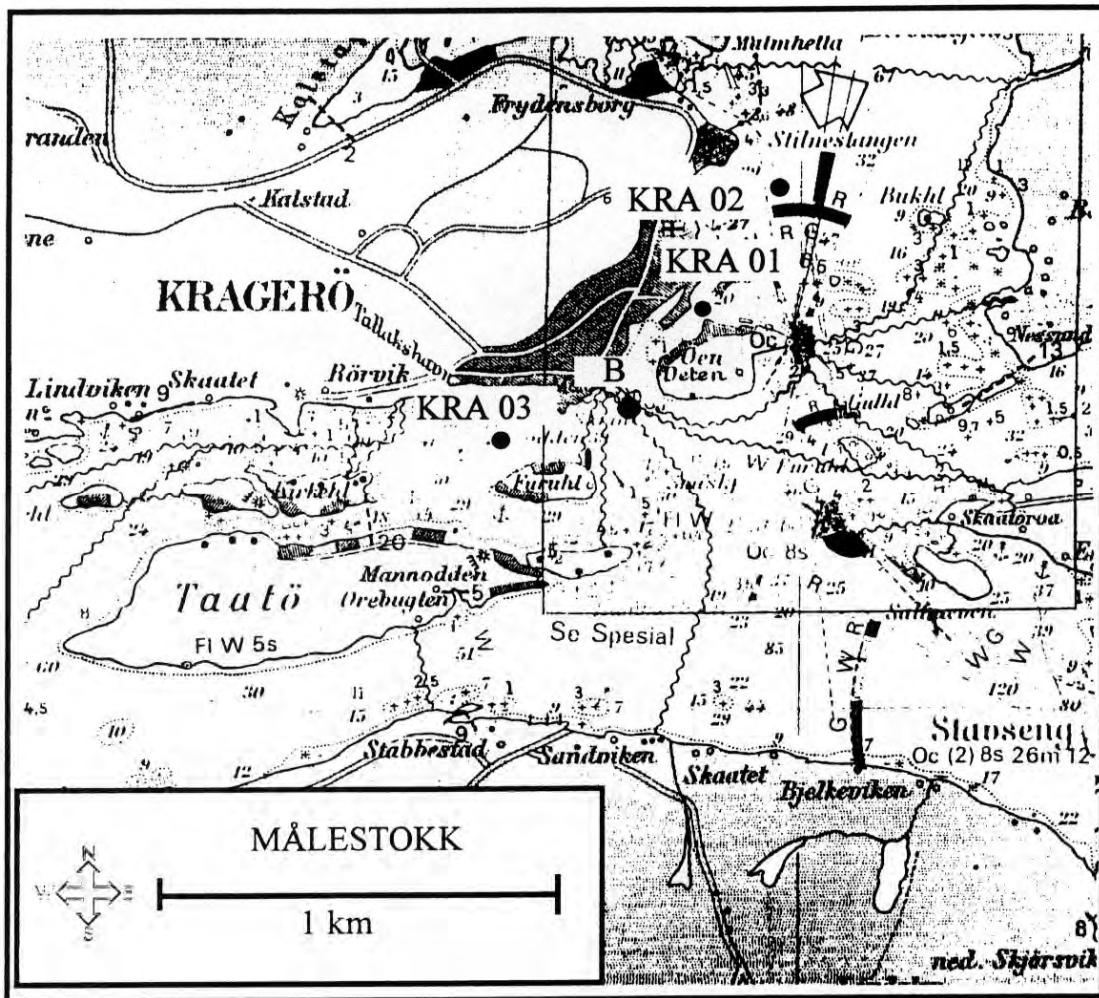
Figur 2.2. Prøvestasjoner (KRA01, KRA02 og KRA03) i Kragerøområdet, ved sedimentundersøkelser høsten 1993.

Ved undersøkelsen høsten 1993 ble det samlet inn sedimenter fra 3 stasjoner i nærområdet til Kragerø havn, hvorav 2 prøver (overflatesedimenter nivå 0-2 cm) ble analysert med hensyn til innhold av bla. tungmetaller, persistente klororganiske forbindelser, tjærestoffer, olje mm. (jfr. tabell 2.2). En av stasjonene var plassert utenfor Tangen Verft på vandyp 62 m, og dermed i nærheten av det aktuelle utfyllingsområdet (figur 2.2).

Basert på innholdet av tungmetaller viser sedimentene en "mindre god" til "dårlig" tilstand (tilstandsklasse II-IV). Mest markert blant metallene er forekomsten av kvikksølv (Hg), med ca. 10-30 gangers overkonsentrasjon i forhold til et antatt normalnivå.

Konsentrasjonene av polysykliske aromatiske hydrokarboner (PAH) i overflatesedimentene var fra ca. 30-100 ganger høyere enn forventet normalnivå, noe som tilsier tilstandsklasse IV i havnen og klasse V utenfor Tangen Verft. Benzo(a)pyren alene ble registrert med 250 gangers overkonsentrasjon (tabell 2.2).

De organiske miljøgiftene antyder samlet en forurensningsgrad 4-5 (sterk til meget sterk forurensning). Den innbyrdes fordelingen av de ulike klororganiske forbindelsene tyder på flere tilførselskilder, herunder Grenlandsfjordene. PAH er vanligvis nært knyttet til partikler, og kommer sannsynligvis fra lokale utslipp.

Den informasjon som foreligger vedrørende sedimentenes miljøgiftinnhold er som kjent kun av orienterende art. Det er et faktum at ulike miljøgiftgrupper ofte opptrer i en svært flekkvis fordeling i sedimentlagene. Den tilstand som er beskrevet over i avsnitt 2.2.2 kan derfor være svært lokal og i noen grad tilfeldig. Vi anbefaler derfor at det gjennomføres en undersøkelse for å få avklart følgende:

Velger man nærmere undersøkelse av sedimentene, kan det være behov for minimum 6 prøvestasjoner innefor utfyllingsområdet. På tre av disse stasjonene undersøkes sedimentene vertikalt i 4-5 nivåer. Sedimentbeskaffenheten vil blant annet være avgjørende for valg og plassering av stasjonene. Hvilke kjemiske parametere som bør undersøkes er heller ikke avgjort, men PCB, PAH og Hg er klart aktuelle.
