RAPPORT LNR 3588-96

**O**ksygenmålinger ved  
lufting av Lønnestjern ved  
Bergen lufthavn, Flesland  
høsten 1996

Tittel Oksygenmålinger ved lufting av Lønnestjern ved Bergen lufthavn, Flesland høsten 1996.	Løpenr. (for bestilling) 3588-96	Dato 20.12.96
	Prosjektnr. Undernr. O-96241	Sider Pris 12
Forfatter(e) Vilhelm Bjercknes	Fagområde Miljøgifter ferskvann	Distribusjon
	Geografisk område Hordaland	Trykket NIVA

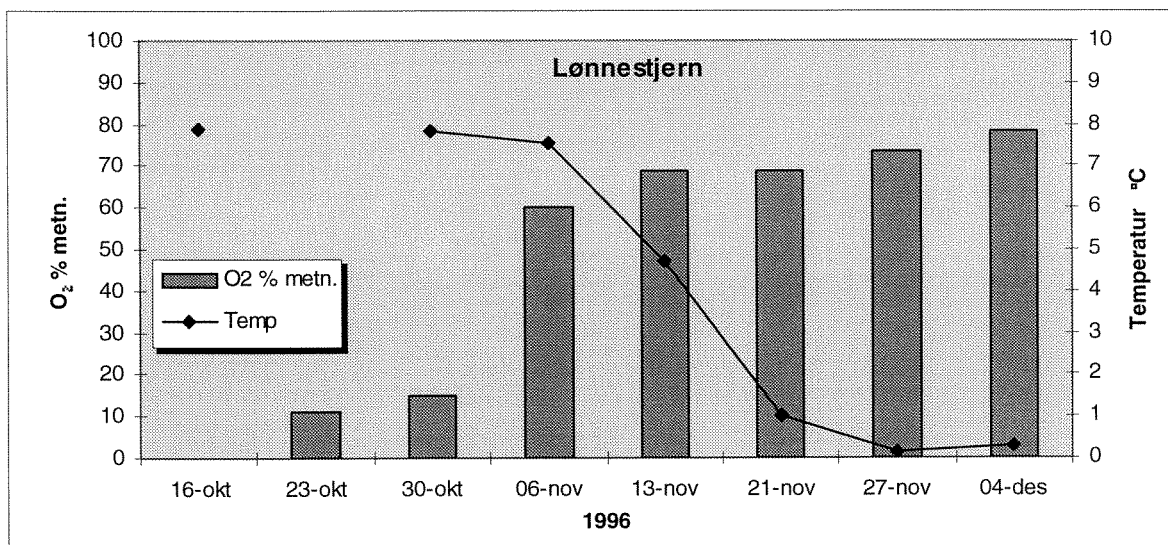
Ved første prøvetaking var det kraftig lukt av H<sub>2</sub>S og merkaptaner (løklukt) i området ved og omkring Lønneestjern. Resultatene av oksygenanalysene fra ulike prøvedatoer og dyp er gjengitt i vedlegg. Figur 1 viser utviklingen i oksygenmetning og temperatur i vannsøylen i perioden fra 16. oktober til 4. desember 1996. Etter 3 ukers lufting var vannkvaliteten endret fra tilstandsklasse V ("Meget dårlig") til II ("Mindre god"), og fra egnethetsklasse 4 (Ikke egnet) til 1 (Godt egnet) (SFT 1993), med hensyn til oksygen.

**Figur 1.** Utvikling i oksygen og temperatur i Lønnestjern i forbindelse med lufting høsten 1996. Gjennomsnitt fra prøver tatt i 0, 3, 5 og 7 m dyp.

Lufting av Lønnestjern i perioden 17. oktober-2. desember 1996 har medført en positiv utvikling med hensyn til oksygeninnholdet i vannet.
