RAPPORT LNR 3802-98

Overvåking av metallforurensning fra militære skytefelt og demoleringsplasser

Resultat fra 7 års overvåking

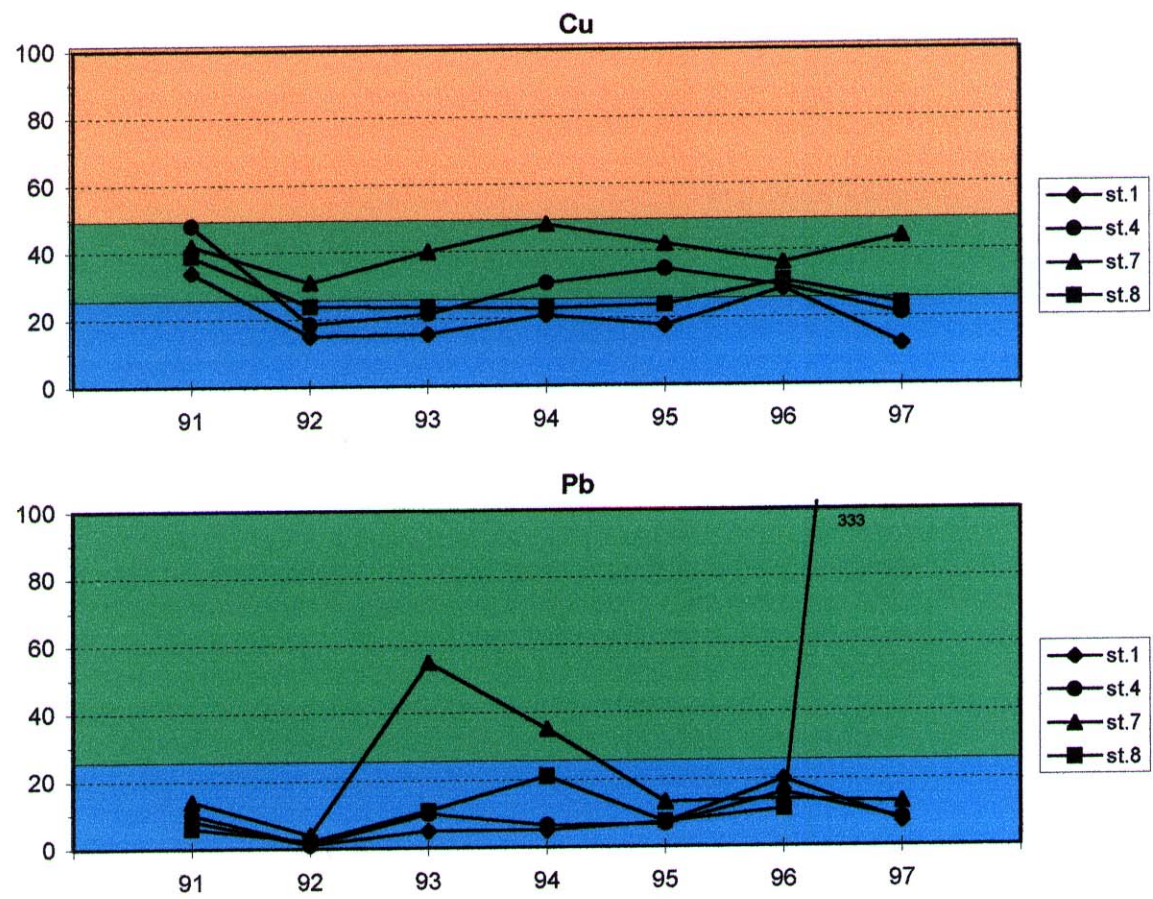
Fig.4. Konsentrasjoner (µg/g tørrvekt) i vannmose fra stasjonene i Bradalsmyra skytefelt.

De små bekken (st.7 og 8) som avvanner de østligste områdene (der bl.a bygningsmassene ligger) hadde fram til 1995 generelt noe høyere bly-konsentrasjoner enn st.4 i Veltmannåa (Fig.4). Spesielt har dette vært tilfelle ved stasjon 7 (nedstøms hovedstandplass) der verdiene har vært opp til 6 ganger høyere en referanseverdiene, men de var i 1997 tilbake til nær naturlige nivå. På stasjon 8 (som avvanner miljøtest-anlegget, var imidlertid konsentrasjonene av bly (ikke kobber) over 20 ganger høyere enn bakgrunnsverdiene i 1997. Bedriften bør sjekke hva årsakene til denne forurensningen kan være. I Veltmannåa har vannkvaliteten med hensyn på bly og kobber vært god i hele observasjonsperioden.

Vannkvaliteten kan betegnes som god med hensyn til bly og kobber i Veltmannåa når den renner ut av feltet. Konsentrasjonene var nær de som observeres ved utløpet av Veltmannantjernet. Dette viser at bidraget av forurensninger for disse elementene var ubetydelig eller ikke påviselig og feltet forurenser ikke vassdraget nedstrøms. I 1993 var det mindre god vannkvalitet i bekken som avvanner hovedstandplass, men denne situasjon har bedret seg betydelig de siste årene og konsentrasjonene var tilbake til de naturgitte i 1997. Vannkvaliteten med hensyn til kobber var på grensen mellom god og mindre god i bekken som avvanner miljøtestanlegget i 1996, men dette kan være naturlig betinget. Generelt, ser det ut til at forholdene er under kontroll med hensyn til utslipp av bly og kobber fra Bradalsmyra skytefelt, med unntak av området rundt miljøtestanlegget som hadde en blyforurensningskilde i 1997.

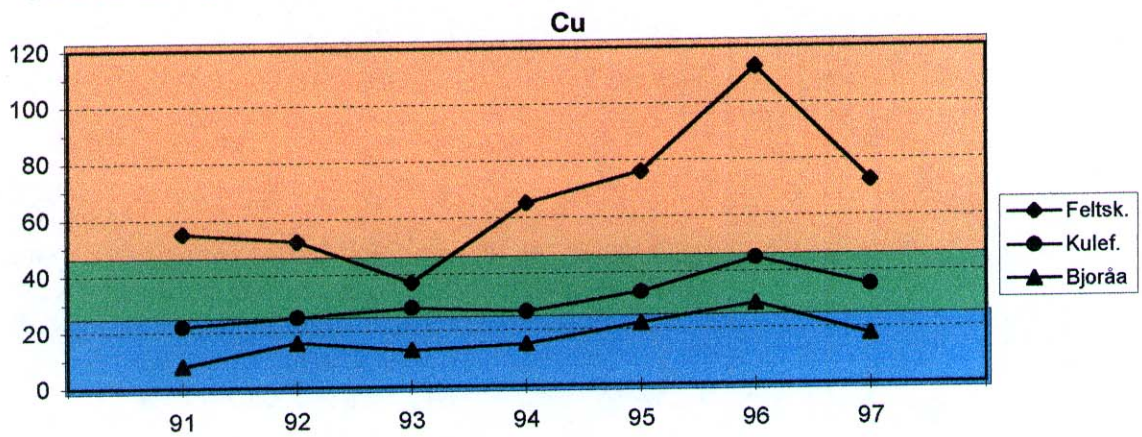
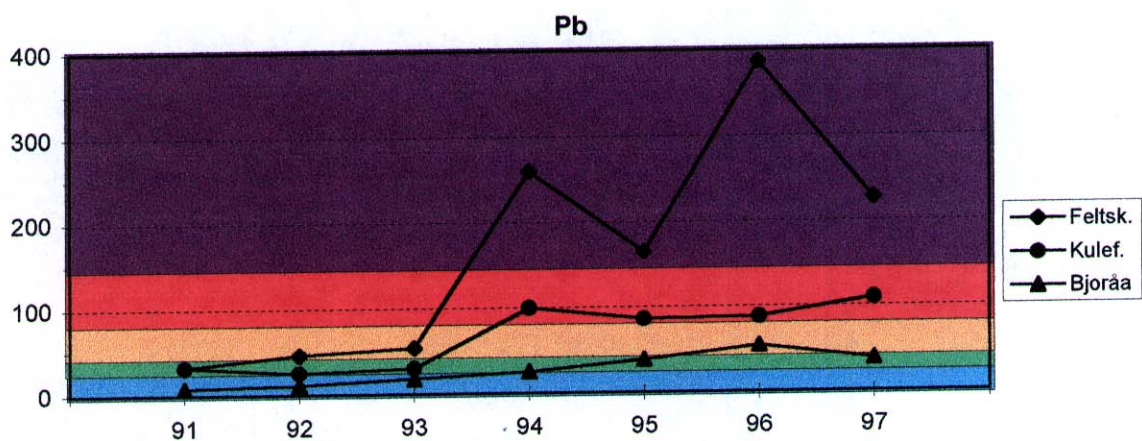
Fig.6. Konsentrasjoner ($\mu\text{g/g}$ tørrvekt) i vannmose på stasjonene i Evjemoen skytefelt.

Det generelle inntrykket er at konsentrasjonene av bly og kobber har økt på alle måle-punktene i løpet av overvåkingsperioden (Fig.6). Konsentrasjonene i bekken som avvanner feltskyte-banen har i alle år vært høyere enn i bekken som avvanner kulefangervollene. Økningen har vært betydelig fra og med 1994 i bekken fra feltskytebanen. Feltskytebanen ligger i Bjoråa's nedbørfelt og det er rimelig å anta at den gradvise økning av både bly- og kobber-konsentrasjonene som er målt i Bjoråa skyldes denne utviklingen. I de siste 4 årene har vannkvaliteten med hensyn på bly vært meget dårlig i bekken fra feltskytebanen, og dårlig i bekken fra kulefangervollene. Bjoråa hadde i 1997 en nær akseptabel vannkvalitet med hensyn til bly.

Vannet i bekkene som avvanner Evjemoen skytefelt har tidligere vært karakterisert som svakt sur og svært humuspåvirket (Rognerud 1996). Utløsningen av metaller fra deponerte prosjektiler i jord og myrer er antagelig effektiv i dette feltet. Bly og kobber bindes til humus som siden lekker ut i bekken og transporteres nedover i vassdraget. De naturgitte forhold er derfor ugunstig med hensyn til å holde metallene bundet på deponeringsplassen. Det kan derfor være et aktuelt avbøtende tiltak å hindre erosjon av deponiene og eventuelt å kalke deponiene.

Det er en betenkelig utvikling med hensyn til metallforurensninger i bekkene fra skytefeltet på Evjemoen selv om konsentrasjonene gikk noe ned i 1997 i avrenningen fra feltskytebanen. Det er sannsynlig at det var gravearbeidene i feltskytebanen i 1994 som startet utviklingen mot de høye konsentrasjonene i denne bekken de siste fire årene. Det bør så langt som mulig unngås å grave i feltskytebanen, da mengden av utløst kobber og bly som er bundet til humusstoffer i feltet er betydelig etter mange års bruk. Observasjonene i 1997 viste at det ennå ikke er gjort effektive tiltak for å stanse utlekking av metaller fra feltskytebanen. Alle inngrep som vil redusere oppholdstiden av vann i dette feltet vil føre til økt mobilitet av kobber-, og bly-humuskomplekser. Dette vil ha betydning for vassdraget nedstrøms slik det også er registrert i Bjoråa ved utløpet av feltet. Vi ser at utviklingen i Bjoråa følger nøye utviklingsmønsteret i konsentrasjonene i bekken fra feltskytebanen. Dette er som en teoretisk skulle forvente og viser at metoden for å måle metall avrenning er god. Det viser imidlertid også at bindingsgraden i bekkefaret kombinert med økende fortykning på grunn av tilkommende bekker reduserer blykonsentrasjonene betydelig før utløpet av Bjoråa i Nidelva. I bekken som avvanner kulefangervollene fortsatte den negative utviklingen for bly. Vi vil foreslå at deponiene kalkes for å snu den negative utviklingen i metallavrenning fra deponiene i Evjemoen skytefelt.

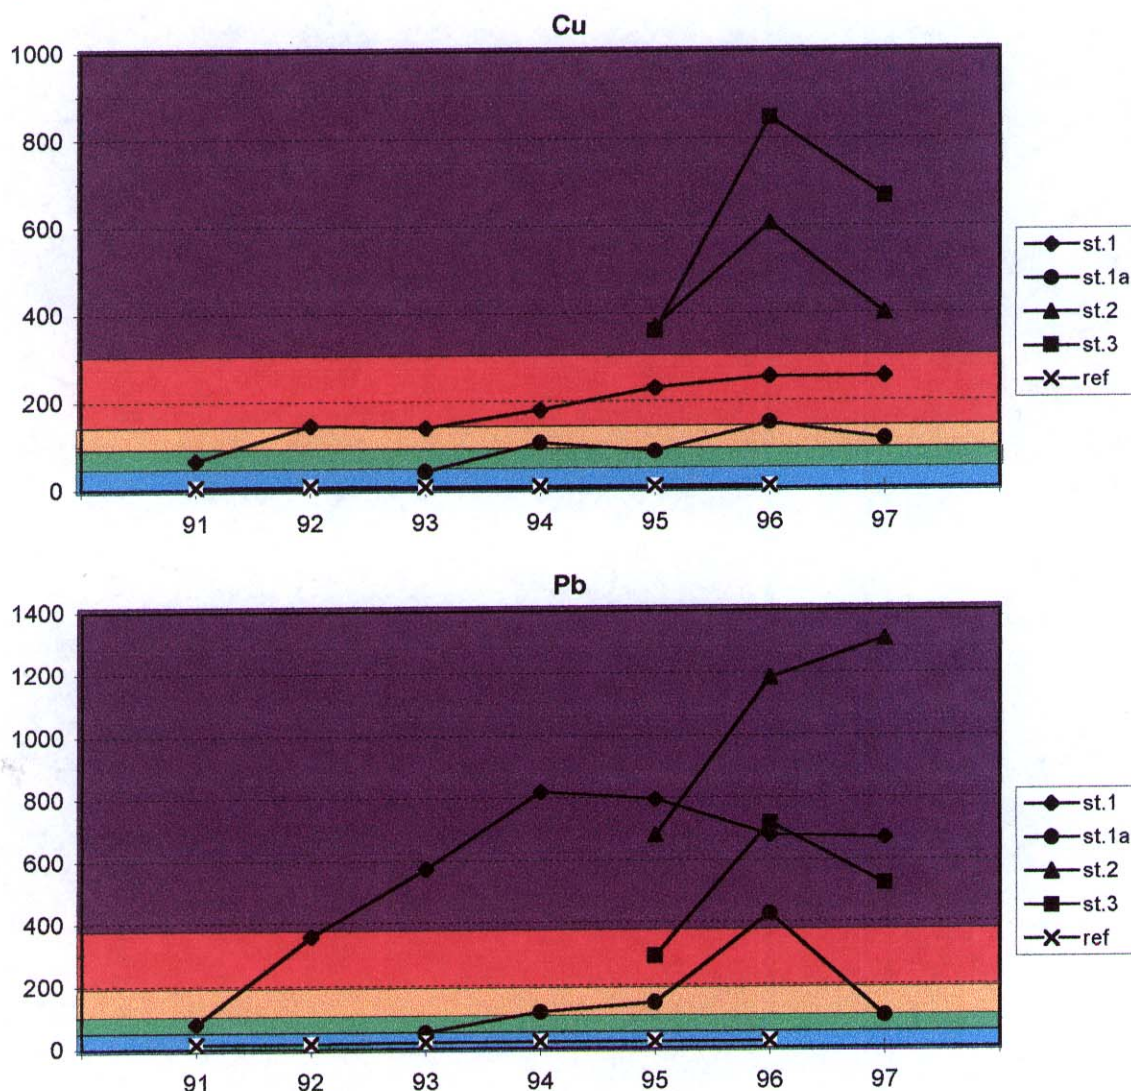
Fig.8 Konsentrasjoner ($\mu\text{g/g}$ tørrvekt) i vannmose på stasjonene i Steinsjøen skytefelt.

Resultatene fra overvåkningsundersøkelsen er vist i Fig.8. Alle referanseprøver i området viste lave verdier og god vannkvalitet. I Larsmyrbekken (st.1) har konsentrasjonene av kobber økt jevnt fra 1991 og fram til 1997. Fra overvåkingen startet og frem til 1997 har konsentrasjonen økt til det 4 dobbelte slik at den i 1997 var 25 ganger høyere enn bakgrunnsverdiene. Utviklingen av bly-konsentrasjonen i bekken har vært enda mer dramatisk. Konsentrasjonene steg jevnt fra 1991 til 1994 da verdiene var ca. 140 ganger høyere enn bakgrunnsverdiene. I årene siden har blykonsentrasjonene ligget nær 1994 nivået. Fra og med sommeren 1996 ble også en kalksperre gjort ferdig som skulle redusere metallavrenningen fra det nærmeste holdet på den nederste feltskytebanen. Dette ga imidlertid ikke de ønskede effekter fordi vannet renner ut over kalkspennen og ikke siver igjennom som forutsatt. En vesentlig del av blyet fra Larsmyrdalen forventes å sedimentere i Brenntjernet. Fra og med 1993 ble en stasjon også lagt til utløpsbekken fra tjernet (st.1a). Konsentrasjonene på denne stasjonen økte markert i 1996 antagelig på grunn av gravearbeider som førte mye partikler ut i bekken, men i 1997 var konsentrasjonene tilbake til 1994 nivå. Reduksjonene i konsentrasjonene av bly og kobber fra Larsmyrbekken til utløpsbekken fra Brenntjernet viser at tjernet fungerer som en meget effektiv felle for bly og kobber forurensningen fra Larsmyrdalen. Konsentrasjonene i Larsmyrbekken var så høge at det er store sjanser for gifteffekter på akvatiske organismer. Vannkvaliteten i Larsmyrbekken må betegnes som meget dårlig, mens den var mindre god i bekken som renner ut av Brenntjernet

Vannføringen i bekken som avvanner banene 5/6 (st.2) var liten, men konsentrasjonene var høge. De var betydelig høyere for både kobber og bly enn de som ble registrert i Larsmyrdalen. Det samme var tilfelle i 1997 i bekken som avvanner den store PV-banen (st.3) og renner ut i Storvatnet. Vannkvaliteten i begge disse bekkene må karakteriseres som meget dårlig.

Vannkvaliteten på alle målestasjonene fra skytebanene i Steinsjøen skytefelt i 1997 må karakteriseres som meget dårlig. Konsentrasjonene var meget høye og langt over de naturgitte. Gifteffekter på

akvatiske organismer må derfor forventes. Utviklingen fra overvåkingen startet i 1991 har vært negativ med en tendens til stadig økende konsentrasjoner. Blykonsentrasjonene i Larmyrbekken har imidlertid stabilisert seg på et høgt nivå de siste fire årene. Utviklingsforløpet må antakelig ses i sammenheng endrede avrenningsforhold forårsaket av gravearbeider som har blitt gjort i feltet i overvåkingsperioden. Humus-metall komplekser mobiliseres og renne lettere ut i bekken enn tidligere. Humusstoffene virker som transportører for metallene og som siden kan frigjøres eller inngå i næringskjeden i andre deler av nedbørfeltet. Kalkspærren som ble laget sommeren 1996 for å redusere utlekkingen fra det nederste deponiet i Larsmyrdalen ga ikke de forventede resultater. Dette skyldtes at vannet i hovedsak renner over kalklaget og ikke siver igjennom slik som forutsatt. Utviklingen i Steinsjøfeltet bør overvåkes nøye i årene fremover og kalking av de mest utsatte deponiene bør gjennomføres.

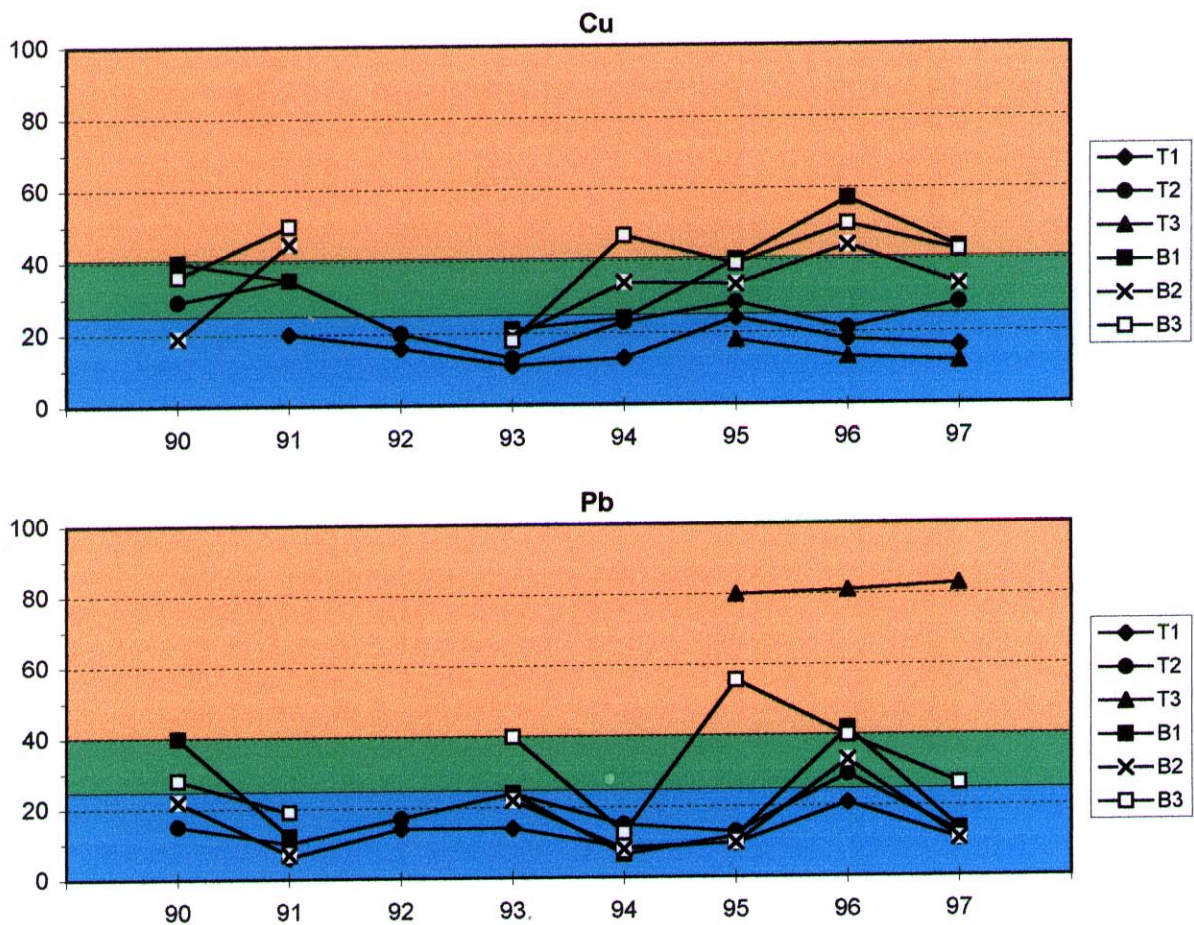
Fig. 10. Konsentrasjoner ($\mu\text{g/g}$ tørrvekt) i vannmose på stasjonene i Terningmoen skytefelt.

Konsentrasjonene i bekkene var gjennomgående noe høyere enn i Terninga (T1) like før samløpet med bekkene (Fig. 10). Konsentrasjonene av bly (men ikke kobber) var imidlertid betydelig høyere (4-5 ganger) i Terninga et stykke oppstrøms (T 3) Terningmoen og de har vært nær de samme verdiene de tre årene vi har gjort observasjoner. Kobberverdiene var derimot lavere enn i Terninga på T1 og T2. Dette er en klar indikasjon på avrenning fra en blykilde, mest sannsynlig en lokal lerduebane da deponerte hagl består av bly og ikke kobber. Konsentrasjonene i bekkene svinger en del fra år til år, sannsynligvis på grunn av store variasjoner i vannføringen. Vannkvaliteten i Terninga kan betegnes som god før bekkene tilkommer, mens den etter at bekken tilkommer ligger i overgangssonen til klassen mindre god (T.2).

Det har vært klare år til år variasjoner i konsentrasjonene av bly og kobber i bekkene som avvanner feltskytebanene. Dette skyldes antagelig i hovedsak variasjoner i avrenningen. De noe høyere konsentrasjonene i bekkene som avvanner skytefeltet har liten betydning for vannkvaliteten i Terninga. Det ser ikke ut som det er noen negative utvikling på gang i metallavrenningen fra skytebanene på Terningmoen. Konsentrasjonene var i 1997 nær de samme som ble registrert ved overvåkningens start i 1991. Vannkvaliteten i området kan generelt karakteriseres som god til mindre god.

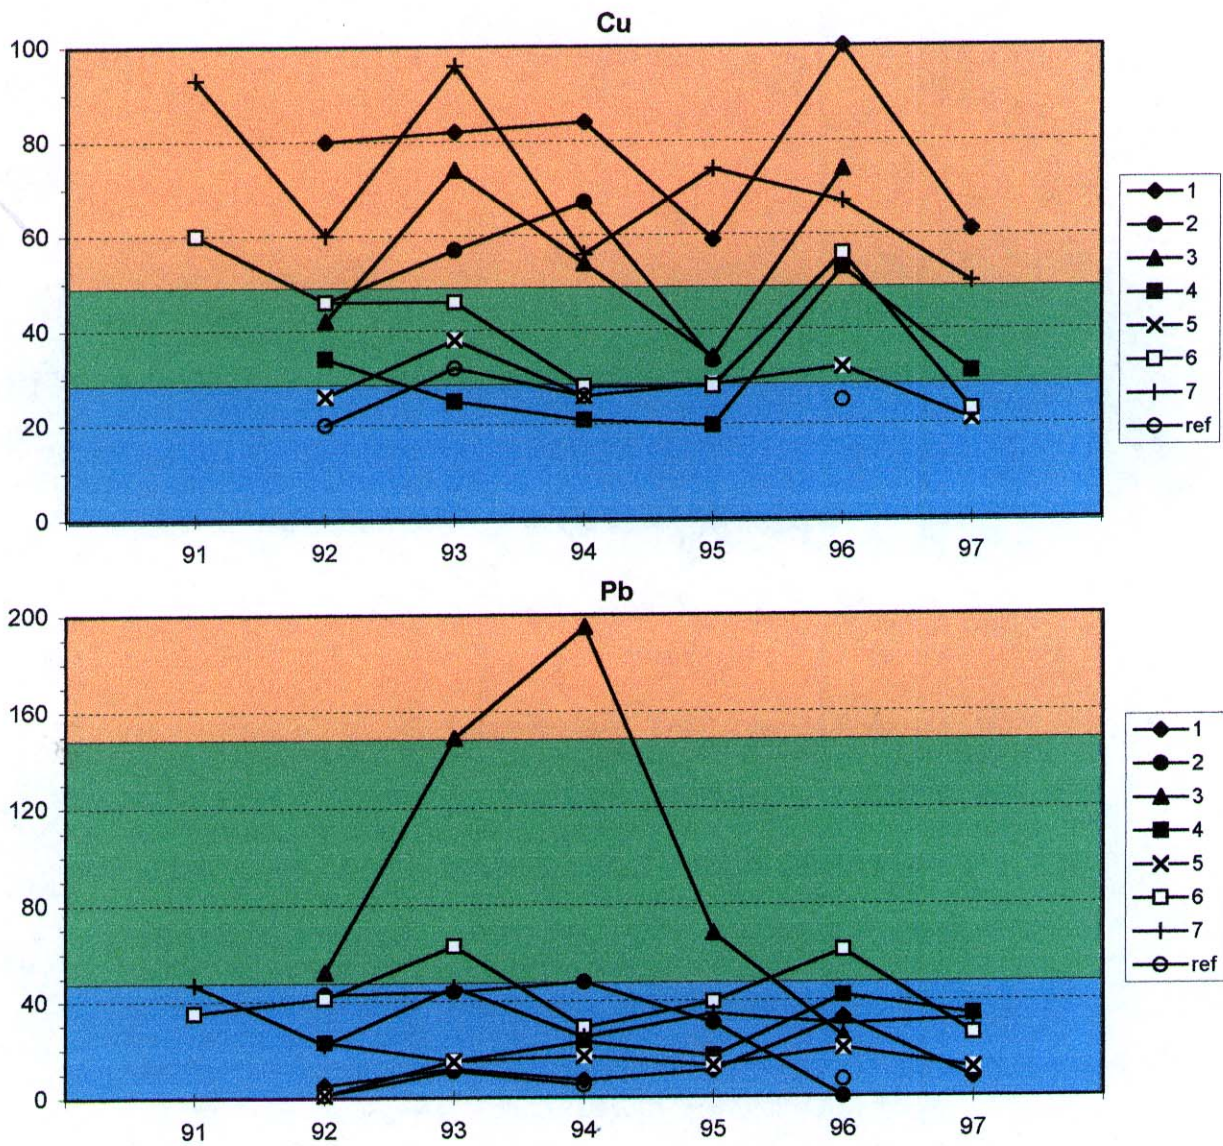
Fig.12. Konsentrasjoner ($\mu\text{g/g}$ tørrvekt) i vannmose på stasjonene i Mauken skytefelt.

I hele overvåkningsperioden har konsentrasjonene av bly og kobber vært relativt lave og stabile på alle stasjoner med unntak av st.3 (foran selvanviserene) som var betydelig forurenset av bly i 1993 og 1994 (Fig.12), men har siden gått tilbake til naturgitte verdier. I forhold til referanseverdiene var det et påslag i konsentrasjonene for kobber på de fleste stasjonene, selv om økningen har vært relativt moderat. Unntaket har vært bane 10 (st.4) og bane 17 (st.5) der ingen forurensning har vært registrert. Dette er forståelig da disse banene i liten utstrekning benyttes til skyting med handvåpen. For de andre banene kan vi si at vannkvaliteten generelt kan karakteriseres som god til mindre god. Den relativt store vannføringen i de viktigste bekkene ut fra skytefeltet gjør at forurensningene fra de mest belastede delene av feltet blir fortynnet såvidt mye at sjansen for forurensningseffekter utenfor feltet vurderes som svært liten.

Bekkene i skytefeltet på Mauken tilføres lokale forurensninger av bly og kobber som følge av skyting spesielt med handvåpen, men betydningen av disse tilførselene i bekkene som avvanner området er beskjeden. Vannkvaliteten i bekkene fra de mest belastede banene kan generelt klassifiseres som mindre god til nokså dårlig for kobber og god for bly. Situasjonen har vært relativt stabil i hele overvåknings-perioden, med unntak av to år med høge blyverdier i bekken som avvanner selvanviserene. Skytefeltet forurenser ikke bekkene som renner ut av feltet nevneverdig, hovedsakelig fordi mengdene som lekker ut for små og fortynningen for stor på grunn av et stort nedbørfelt.

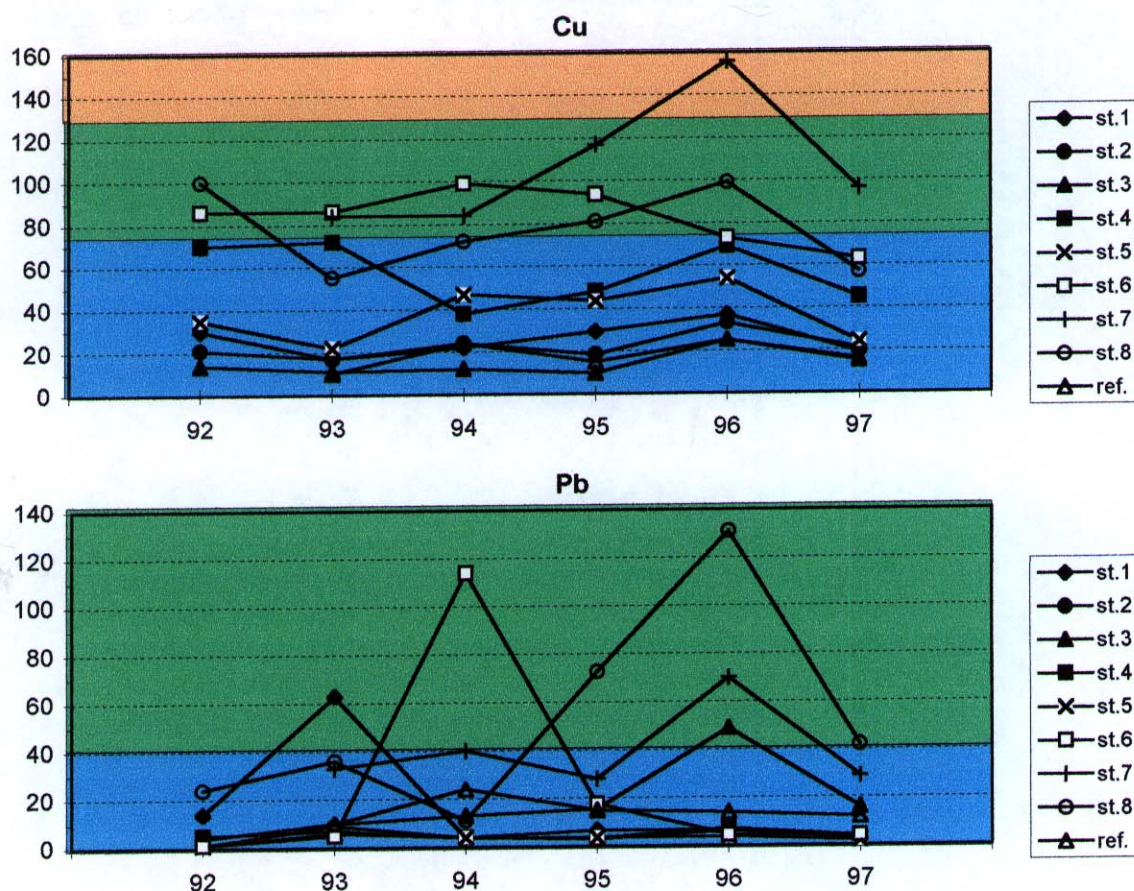
Fig.14. Konsentrasjoner ($\mu\text{g/g}$ tørrvekt) i vannmose i Porsangermoen skytefelt.

I hele overvåkingsperioden har vannkvaliteten vært god i Andersbekken før den renner ut i Nedrevatn (Fig. 14). Da denne bekken avvanner skytebanene på Porsangermoen viser dette at utløste metaller, som følge av korrosjon av deponerte prosjektiler, i liten utstrekning tilføres vassdraget, men bindes i jordsmonnet. Generelt må vannkvaliteten betegnes som god ved alle stasjonene fra og med Gjeddevatn og nedover, mens den var mindre god oppstrøms. Dette sistnevnte skyldes ikke bare avrenning fra korroderte prosjektiler, men de geologiske formasjoner som har et naturlig høgt kobberinnhold. Det har vært episoder med forhøyde blyverdier blant annet ved utløpet av Yngelvatnet i 1994. Dette hadde sammenheng med kjøring i stridsløypa som økte erosjonen betydelig og ga Yngelvatnet et sterkt humuspreg i perioder (Curt Dahle personlig meddelelse). Situasjonen var imidlertid normalisert i 1996 og 1997. Utløpet av Røyrvatn hadde forhøyde verdier i 1996 som en følge av en negativ utvikling som startet i 1994. Fra tidligere undersøkelser vet vi at sedimentene i dette tjernet er sterkt forurensset av bly bl.a. på grunn av selvanvisere utsatt på isen vinterstid. Det er mulig at det var denne aktiviteten kombinert med tidligere forurensninger som var årsaken. Konsentrasjonene sank imidlertid i 1997 og konsentrasjonene var nær en akseptabel vannkvalitet også på denne stasjonen dette året.

Overvåkningen har vist at skyteaktiviteten langs Andersbekken fra feltskytebanen ved Gjeddevannet og ned til 200m banen før utløpet i Nedrevannet ikke har forurensset bekken nevneverdig med bly og kobber utløst fra deponerte prosjektiler. Dette skyldes i hovedsak at jordsmonnet i dette feltet har en meget god bindingskapasitet ovenfor disse metallene, men at også at innslag av kalk betinger en svært lav korrosjonshastighet. Skyting mot selvanvisere på Røyrvatnet og kjøring i stridsløypa viste at enkelte aktiviteter kan øke metallavrenningen også på slike områder som fra naturens side er godt rustet til å motstå korrosjon og utlekking av metaller. Men tiltak for å redusere utlekkingen i stridsløypa ble satt i verk (kalking) og dette ga de forventede resultater. Med unntak av disse tilfellene har overvåkningen vist at situasjonen er relativt stabil de 7 årene overvåkningen har pågått.

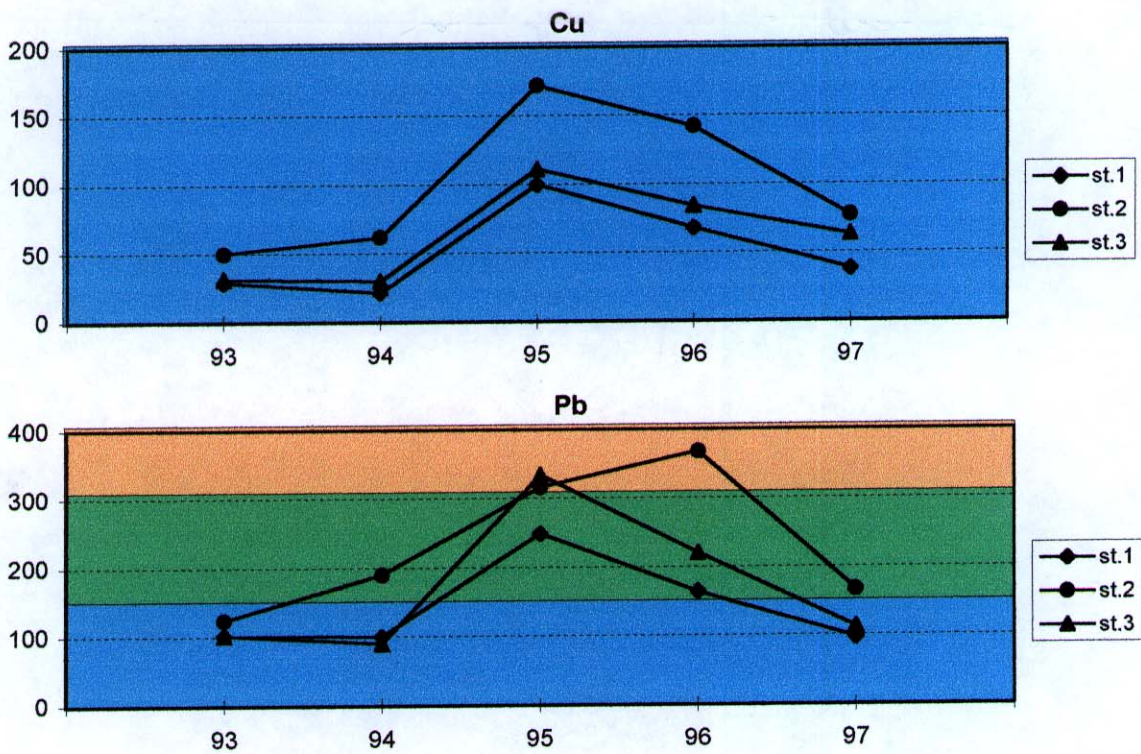
Fig.16 Konsentrasjonene ($\mu\text{g/g}$ tørrvekt) i vannmose i Nivla som avvanner demoleringsfeltet i Lærdal.

Konsentrasjonene av både bly og kobber har vært høyere i Nivla etter at den har passert demoleringsfeltet i alle årene overvåkingen har foregått (fra st.1 til 2). Økningene har imidlertid vært beskjedne antagelig på grunn av en god vannføring i Nivla. Øydalselvi fortynner konsentrasjonene slik at de på stasjon 3 i alle årene har vært nær de samme som referansen oppstrøms feltet (st.1). Det er imidlertid interessant å merke seg at selv om Øydalselvi tilkomst fører til en reduksjon i konsentrasjonene så har de i alle år ligget mellom referansen og st.2 etter demoleringsfeltet. dette er også det en skulle forvente teoretisk sett. Det er imidlertid små forskjeller det er snakk om når man regner om til vannkonsentrasjoner. Dette ville man sansynligvis ikke kunnet vise med vannanalyser alene uten en meget omfattende prøvetakning. Resultatene indikerer derfor at metoden er meget følsom og egnet til å oppfylle målsetningen i overvåkingsammenheng. Kobberverdiene var høyere enn normalt, men det var også verdiene på referansestasjonen oppstrøms demoleringsplassen. Det er med andre ord antagelig naturlige geokjemiske årsaker til dette såfremt ingen demolering eller skyting har foregått lenger opp i dalen i tidligere perioder. Konsentrasjonene var generelt noe høyere i 1995 og 1996 enn de andre årene. Denne utviklingen må ha naturlige årsaker. En rimelig forklaring er varierende vannføring i måleperioden, da dette mønsteret også ble registrert på referansestasjonen (st.1)

I Nivla ble det registrert et påslag i konsentrasjonene av bly og kobber etter demoleringsfeltet i alle årene som feltet har vært overvåket. Lenger ned i elva fortynnes konsentrasjonene av et betydelig sidevassdrag (Øydalselvi), slik at påslaget i konsentrasjonene ble ubetydelige og nær verdiene på referansestasjonen etter samløpet. Aktiviteten i demoleringsfeltet har derfor ikke bidratt til forhøyde konsentrasjoner av bly og kobber i Lædalselva. Utlekkingen av metaller fra demoleringsfeltet har ikke vært av en slik størrelse at det har influert nevneverdig på vannkvaliteten i Nivla selv før samløpet med Øydalselvi. Det entydige mønsteret som er observert i alle de fem årene overvåkingen har pågått viser at situasjonen med hensyn til utlekking av bly og kobber har vært relativ stabil i dette feltet de siste fem årene.

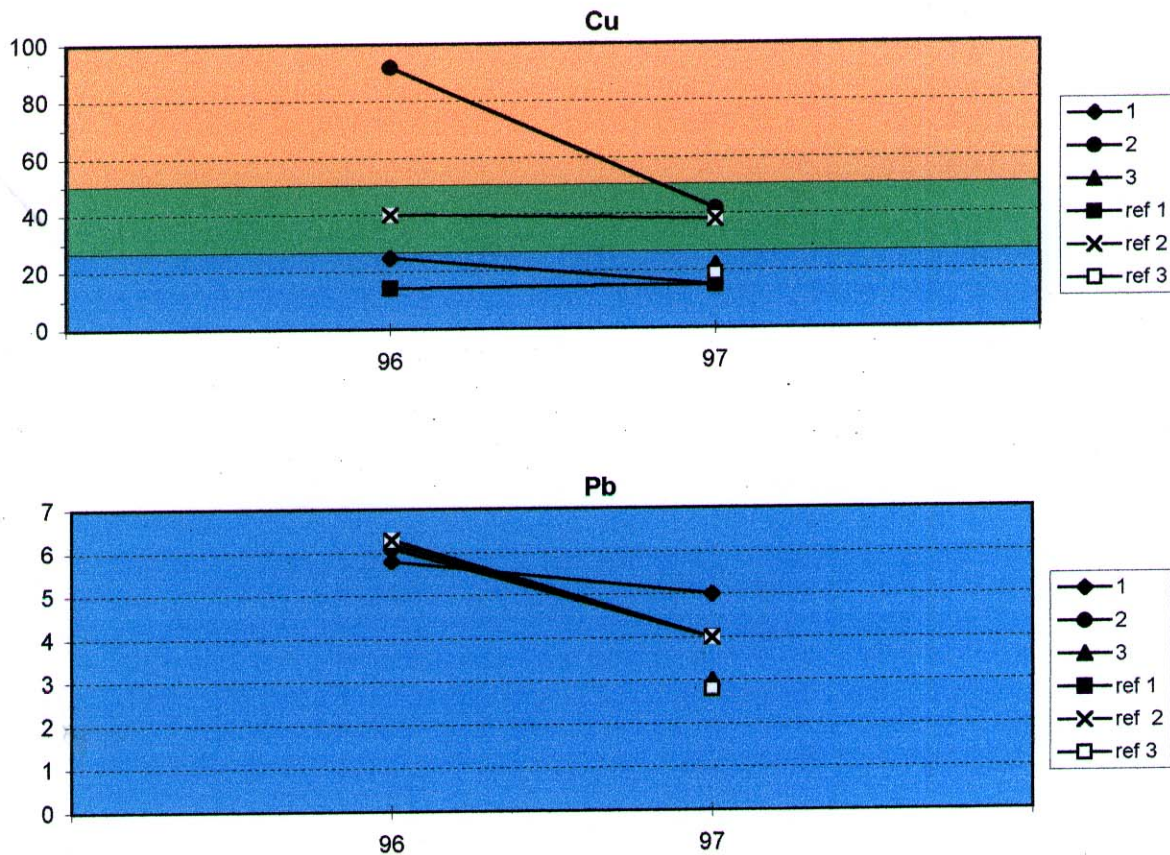
Vannkvaliteten i flere av bekkene på Sætermoen ble overvåket fram til 1993 (Rognerud 1994), men den ble siden lagt ned. I 1996 og 1997 ble imidlertid konsentrasjoner av bly og kobber undersøkt i avrenningen fra nedgravd metallskrot (etter ryddinger i skytefeltet) i Kobbryggdalen, samt fra den nyetablerte skytebanen A-11. I 1997 ble også eventuell effekt av avrenning av bly og kobber fra militær virksomhet i Liveltskardelvas nedbørfelt på vannkvaliteten i Salangselva undersøkt. Stasjon 3 ligger i Liveltskardelva før samløpet med Salangselva, mens referansen (ref. 3) er Salangselva oppstrøms samløpet. Forurensningsgraden ble vurdert ut fra konsentrasjonsøkningen fra referansestasjonene som lå oppstrøms kildene. Det ble ikke registrert økninger i bly-konsentrasjonene verken fra deponiet eller fra skytebanen, mens en moderat konsentrasjonsøkning ble registrert for kobber i 1996, men ikke i 1997 (Fig. 17). Dette skyldes at kobber bindes noe svakere enn bly i kildeområdet. Konsentrasjonene i Salangselva og Liveltskardelva var nær de samme. Vi kan derfor konkludere med at Liveltskardelva ikke bidrar til å forhøye konsentrasjonene av bly og kobber i Salangselva og vannkvaliteten kan karakteriseres som god. Konsentrasjonene av bly var nær de naturgitte, mens kobberverdiene var noe høyere, men likevel nær de naturgitte. Vi kan derfor konkludere med at ingen av de antatte forurensningskildene (den nye skytebanen, skrothaugen eller hele skytefeltet) har hatt nevneverdig inflytelse på konsentrasjonene av bly og kobber på de målte stasjonene. Beskjedne utlekkinger kombinert med en stor fortynning av tilkomne bekker er årsaken til dette.

Fig. 17 Konsentrasjonene ($\mu\text{g/g}$ tørrvekt) i vannmose i bekker som avvanner nyetablert skytebane A-11 (st.1) og metalldeponi (st.2) i Sætermoen skytefelt, st.3; Liveltskardelva, ref. 3; Salangselva.
