RAPPORT LNR 4056-99

Oppgrunning og forurensning av Væla fra fyllingsområdet ved Hen Treimpregnering. II.

Tittel Oppgrunning og forurensning av Væla fra fyllingsområdet ved Hen Treimpregnering. II.	Løpenr. (for bestilling) 4056-99	Dato 1999-06-03
	Prosjektnr. Undemr. O-97120 2	Sider Pris 20
Forfatter(e) Lien, Leif Bækken, Torleif Mjelde, Marit	Fagområde Gen. vassdrags- undersøkelser	Distribusjon Fri
	Geografisk område Buskerud	Trykket NIVA

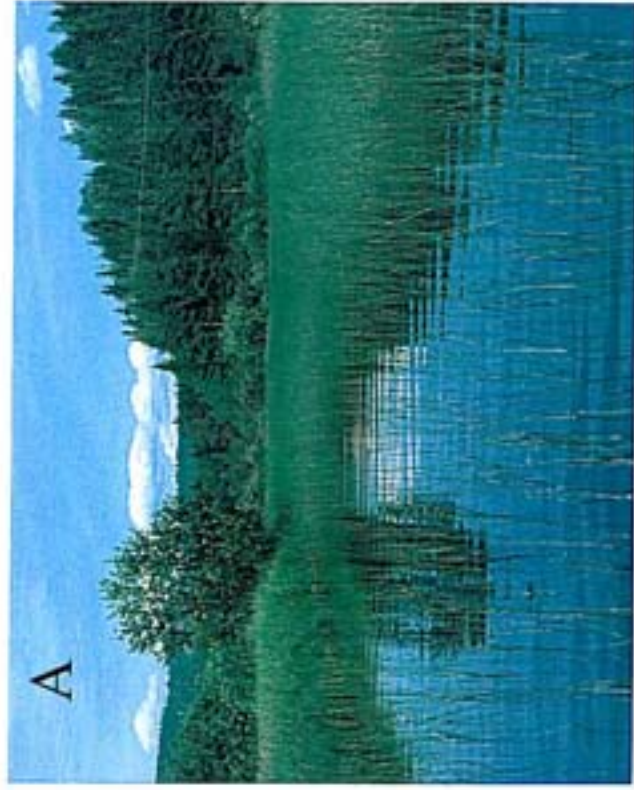
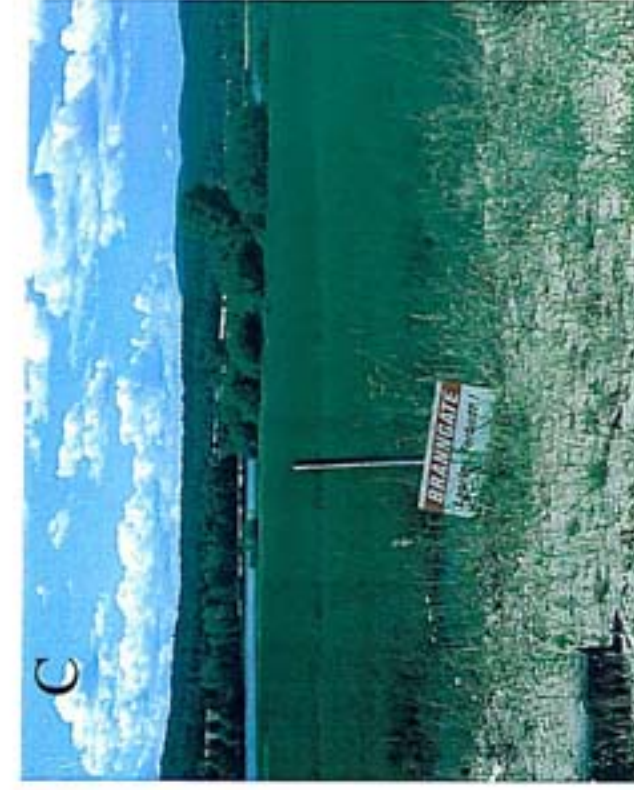
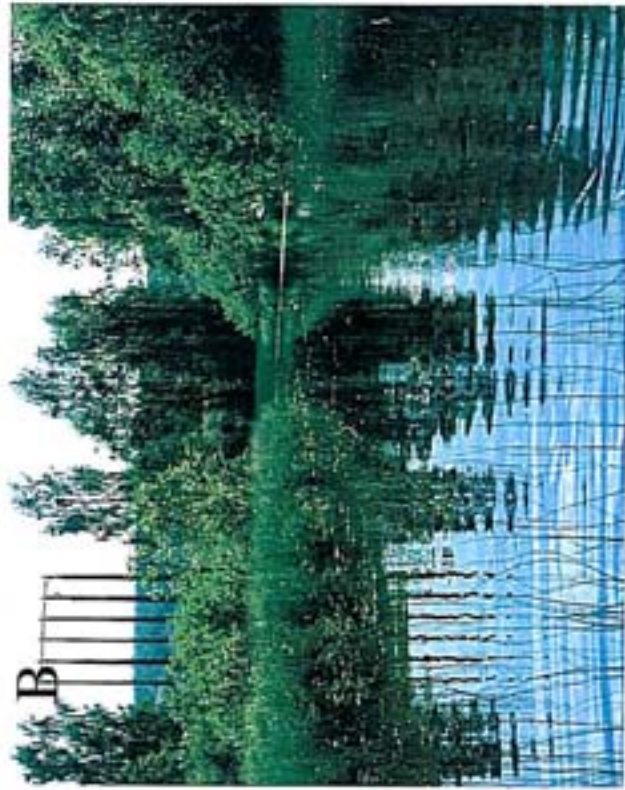
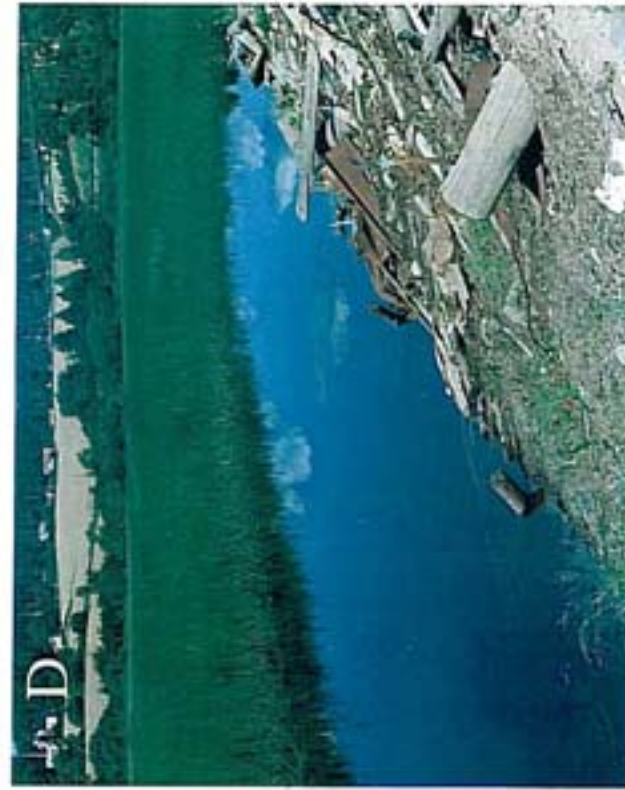
Fig. 2 Foto av lokalitet 1 oppstrøms fyllingsområdet (A og C) og lokalitet 2 nedstrøms og langs fyllingsområdet (B og D). Alle foto tatt 5. august 1997 av Marit Mjelde.

Lok. 1: Væla, oppstrøms jernbanebroa (Fig. 2 A, C)

Lok. 2: Vælas utløpsområde (fig. 2 B, D)

Lokaliteten antas å være upåvirket av fyllinga. Substratet i elveløpet var dominert av finsand og preget av en viss strømhastighet. Helofyttvegetasjon, dominert av elvesnelle dannet frodige bestander på nord- og østsida av elvestrengen, og ca. 100-150m oppstrøms broa var elveløpet fullstendig gjen-grodd. Vannvegetasjonen, som besto av mindre bestander med botnegrass (*Lobelia dortmanna*), krypsiv (*Juncus bulbosus*) og noe mjukt brasmegrass (*Isoetes setacea*) i tillegg til tusenblad (*Myriophyllum alterniflorum*), gjenspeiler næringsfattige og noe sure vannmasser fra myrområdene oppstrøms.

Vælas nedre deler og Henstjern var stort sett gjengrodd med helofyttvegetasjon, dominert av elvesnelle (*Equisetum fluviatile*) og mindre bestander av flaskestarr (*Carex rostrata*). En slik tilgroing er normalt ved rolige strømforhold og sedimentering av finmateriale. Regulering, særlig stabilisering av vannstanden, vil ytterligere forbedre situasjonen for vegetasjonen, og ble funnet å være hovedårsaken til de store forekomstene av vannvegetasjon i Begna ved Bagn (Rognerud m.fl. 1991). Selve Væla går i en "djupål" (1-1.5m dyp) helt inne ved fyllinga, men både oppstrøms fyllinga og i nedre deler var elveløpet helt grodd igjen med elvesnelle, i nedre deler også med flytebladsvegetasjon av vanlig tjønnaks (*Potamogeton natans*).

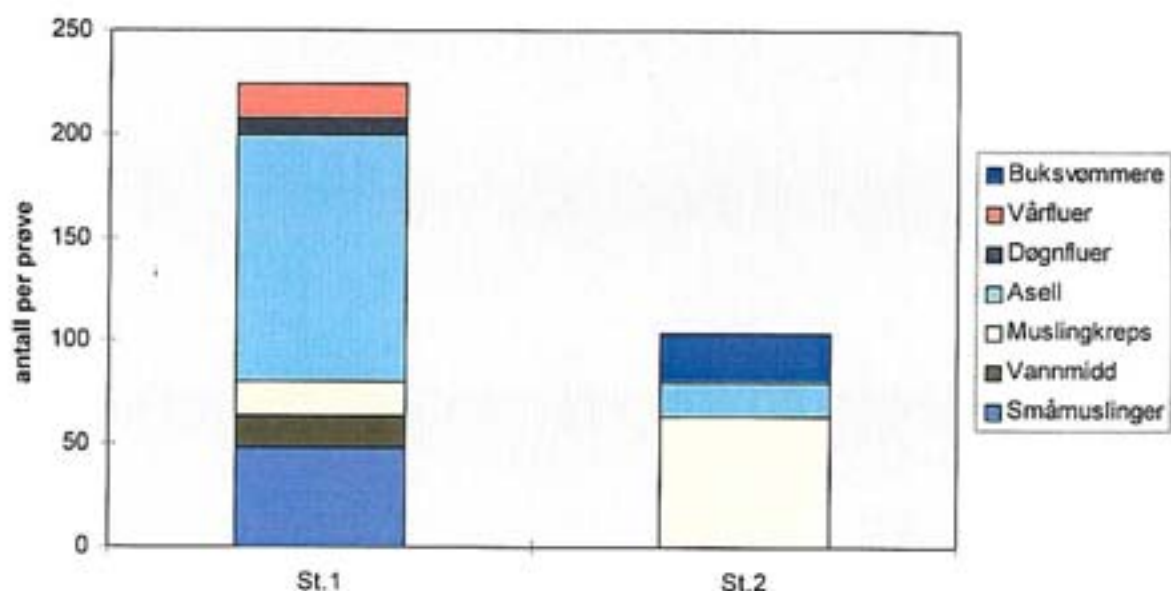
Samlet sett kan det konkluderes med at det synes å være forskjell mellom bunndyrsamfunnene på de to stasjonene, med større biologisk mangfold (flere arter og flere individer av hver art) oppstrøms enn nedstrøms fyllingsområdet. Vi kan derfor ikke utelukke at fyllingen påvirker bunndyrsamfunnet enten via lekkasje av stoffer fra fyllingsområdet eller på grunn av endringer av bunnsbunnet.

Fig. 2. Forekomst av et utvalg bunndyrgrupper i Væla oppstrøms (St.1) og nedstrøms (St.2) Hen Treimpregnering 5. august 1997.
