RAPPORT LNR 4235-2000

**Tilgroing og vannkvalitet
i Herstrømbukta,
Nedre Eiker**

Tittel Tilgroing og vannkvalitet i Herstrømbukta, Nedre Eiker	Løpenr. (for bestilling) 4235-2000	Dato 2000.03.01
	Prosjektnr. Undemr. O-99091	Sider Pris 34
Forfatter(e) Bjørn Rørslett	Fagområde Eutrofi	Distribusjon Fri
	Geografisk område Buskerud	Trykket NIVA

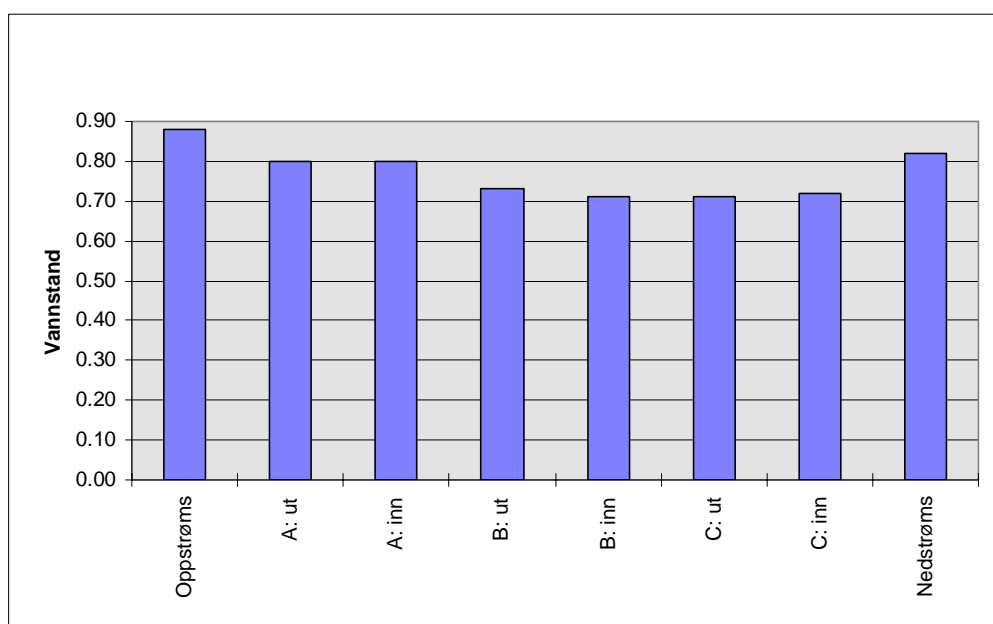
Figur 12. Lengdeprofil gjennom Herstrømbukta 29.11.1999. Profilen viser hvordan vannstanden i basseng B ligger lavere enn bassengene opp- (A) og nedstrøms (C).

Vannutskiftningen kan bare bedres ved å redusere eller fjerne de fysiske sperringene som hindrer utveksling av vann bassengene imellom. I prioritert rekkefølge betyr dette nedre kulvert ved basseng C (fylling ved Fallaksøya), kulvert mellom basseng B og C (under E134 mot øst), og kulvert inn til basseng A (under E134 mot vest). Kulvertene mellom basseng A og B virker å være tilstrekkelig dimensjonert og det er ikke behov for tiltak her i første omgang.
