RAPPORT LNR 4284-2000

**T**iltaksrettede  
undersøkelser i  
Svensedammen, Konnerud

Tittel Tiltaksrettede undersøkelser i Svensedammen, Konnerud	Løpenr. (for bestilling) 4284 - 2000	Dato 21.09.00
	Prosjektnr. Undernr. O-99203	Sider 17
Forfatter(e) Iversen, Eigil Rune Mjelde, Marit	Fagområde Miljøgifter	Distribusjon
	Geografisk område Buskerud	Trykket NIVA 2000

Oppdragsgiver(e) Drammen kommune	Oppdragsreferanse
-------------------------------------	-------------------

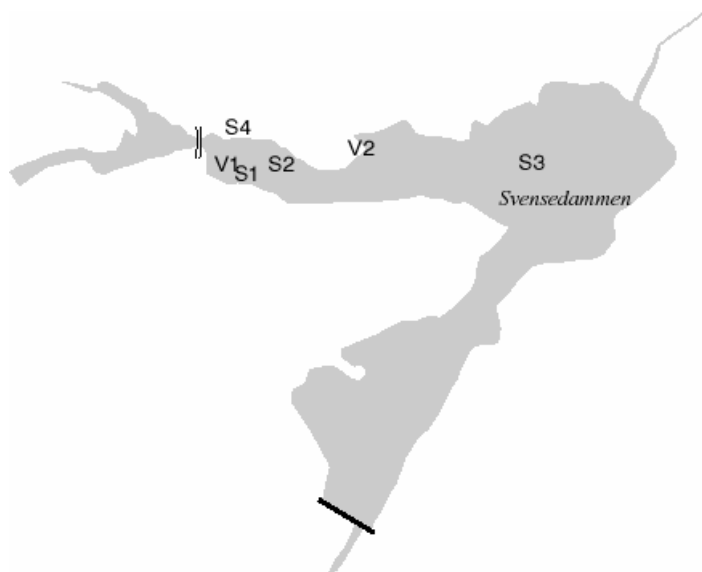
**Figur 1.** Kartskisse over Svensedammen med markering av prøvetakingspunkter.
