RAPPORT LNR 5544-2008

Sandviksvassdraget

- Kartlegging og tiltak.

Tittel Sandviksvassdraget- kartlegging og tiltak	Løpenr. (for bestilling) 5544-2008	Dato 31.01.2008
	Prosjektnr. Undernr. 27316	Sider Pris 64
Forfatter(e) Torleif Bækken, Thrond Haugen, Markus Lindholm, Karl Jan Aanes, Eva Skarbøvik (Bioforsk), Atle Hauge (Bioforsk), Bjørn Otto Dønnum (Sweco Grøner)	Fagområde Integrert vassdragsforvaltning	Distribusjon Åpen
	Geografisk område Akershus	Trykket Åpen

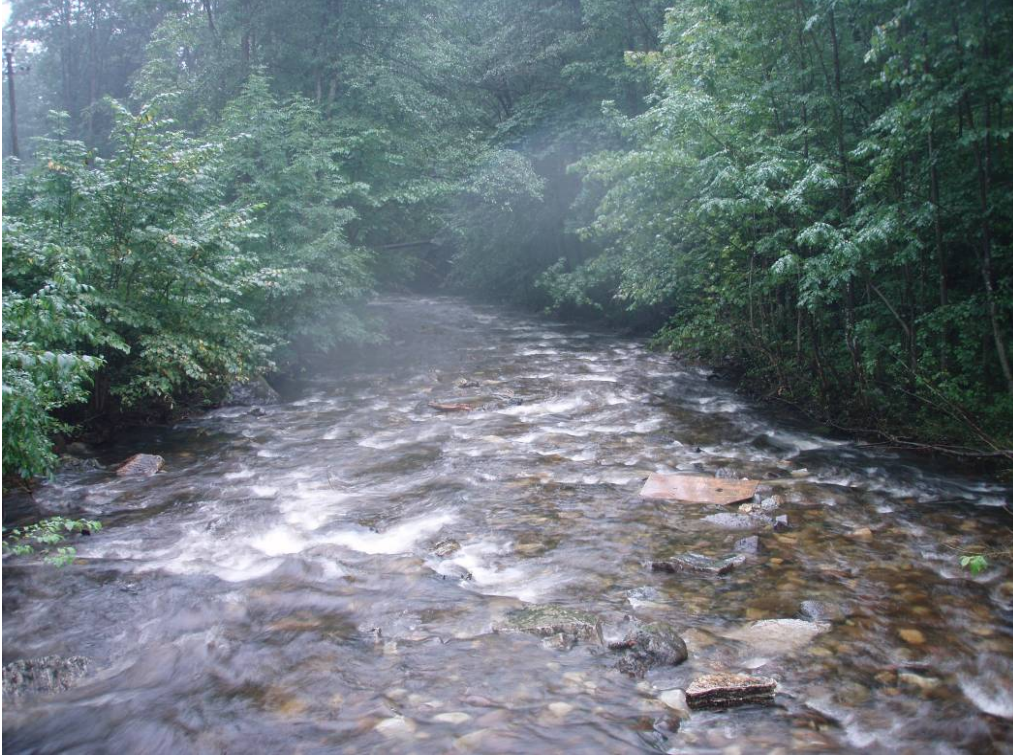
Status: Strekningen er tilført sprengstein som har fylt opp naturlige kulper og stryk. Dette har ført til at bunnsubstratet i elven er blitt homogent, og kvaliteten på tidligere gode gyte- og oppvekstområder for sjørret og laks er redusert.

Figur 11. Området nedstrøms ny E16. Tidligere var det flere gode gyteplasser her og variasjon med kulper og stryk. Bildet er tatt på relativt høy vannføring.

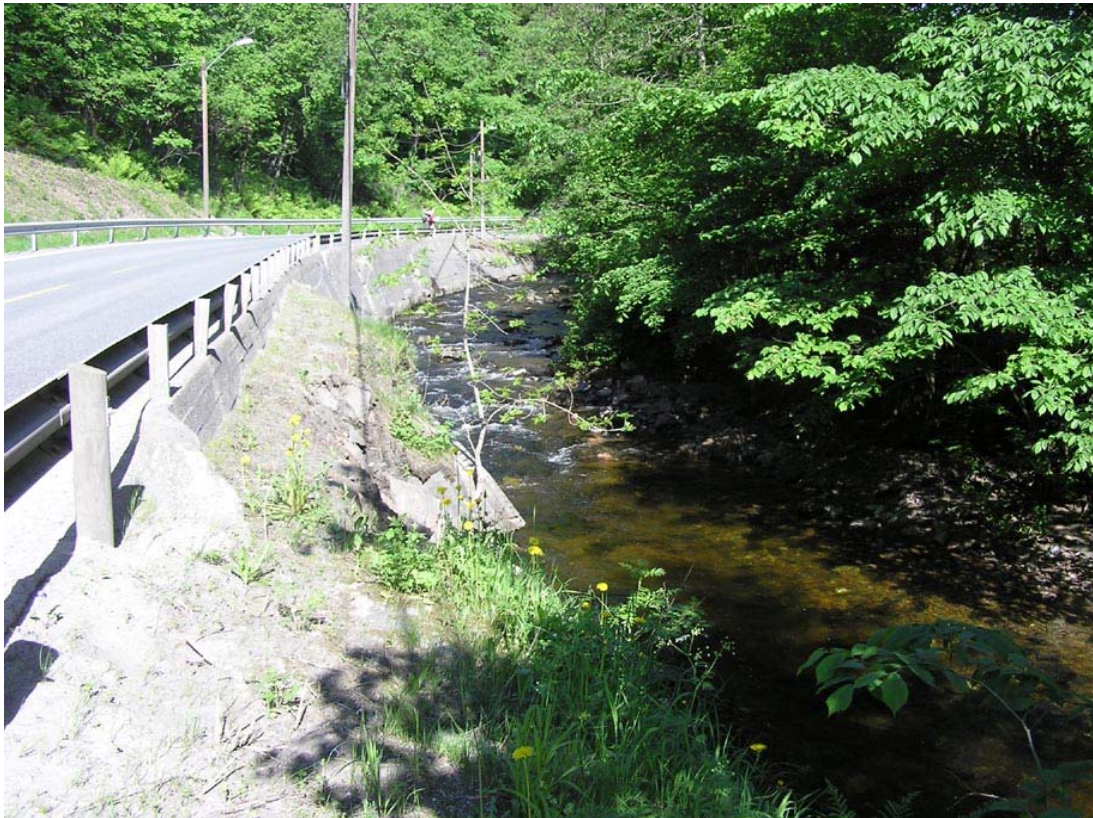
På denne strekningen som ligger ca 300 meter nedstrøms tiltak 1 er elva kanalisert med E16 på vestre side av bredden. På andre seiden ligger det stein fra elva i en voll. Vollen har liten funksjon, og bidrar til at elva får et sammenpresset tverrsnitt. Ved flom vil det meste av energien i elva holdes nede i elvekanalen, og det kan gi utspyling av ungfisk fra strekningen. Dessverre er det ikke elfisket på dette området, slik at man ikke har data for fiskebestanden som underbygger dette.

Figur 13. Kanalisert strekning. Evjene konstrueres på motsatt side av E16.

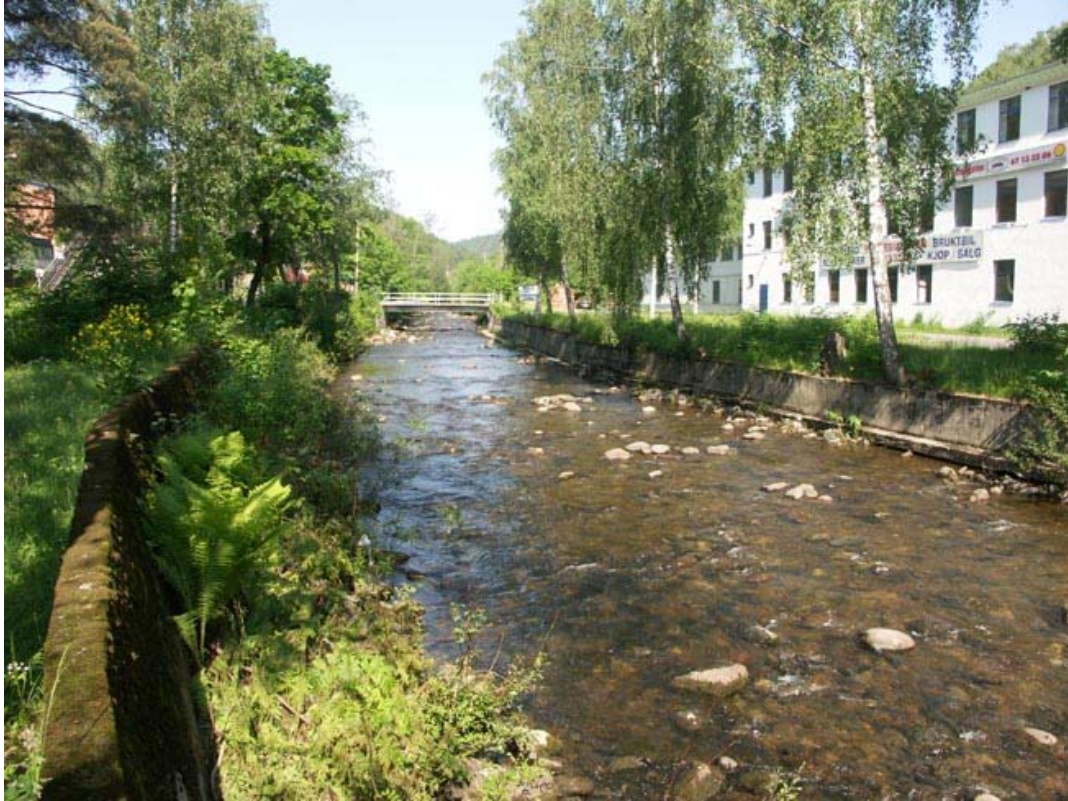
På denne strekningen er elva også kanalisert, og bygd inne i en betongkanal. Elvebunnen er naturlig, men homogen og det er lite variasjon mellom stryk og kulper.

Figur 14. Kanalisert strekning oppstrøms Smedgården.

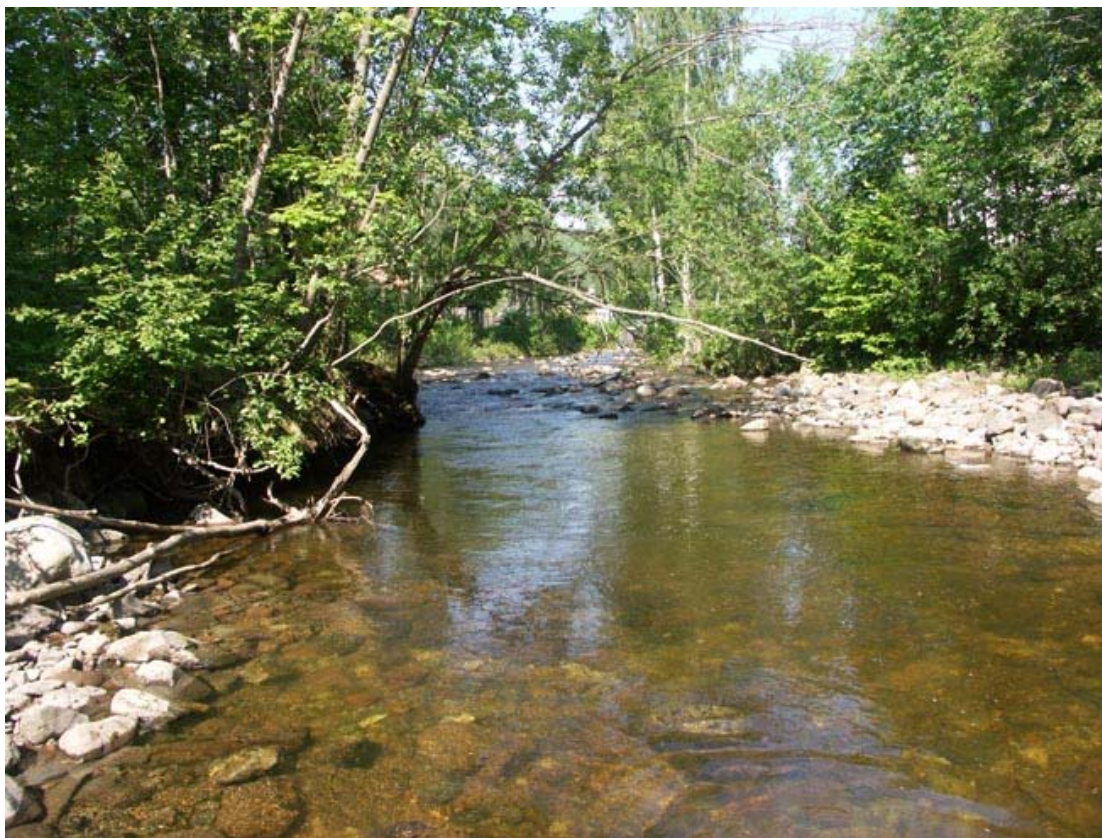
Smedhølen var tidligere en stor høl som samlet mye gytefisk på vei oppover elva. Den var også en meget populær badeplass tidligere. Hølen ble fylt igjen av sediment (grus-små stein) etter en erosjon/rasepisode i en sidebekk ved Isivegen.

Figur 16. Smedhølen. Bildet viser den delen som graves ut til en dypere kulp.

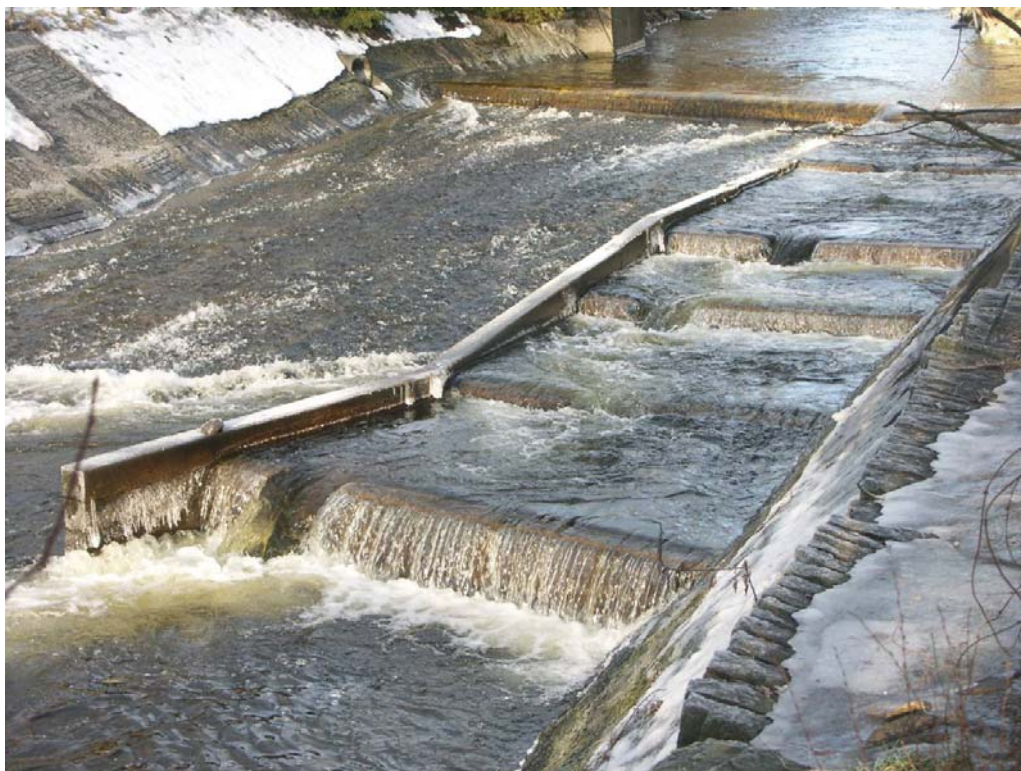
Figur 19. Fisketrappa ved Nybrua.

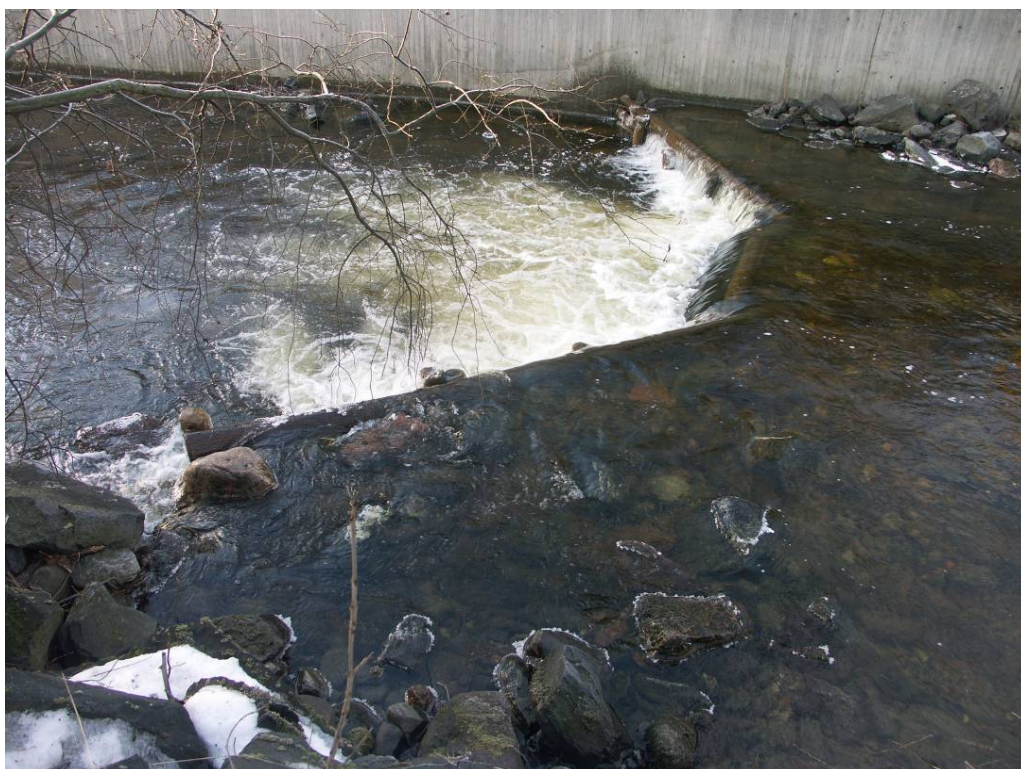
Nedstrøms fisketrappa er det bygd opp en stokketerskel. Denne terskelen ser ikke ut til å være helt tett og bør repareres. På østsiden av terskelen er det en åpning som gjør at mindre fisk kan passere uten å måtte hopp over terskelen. Dette "hullet" bør sikres men ikke tettes.

Figur 20. Terskel nedstrøms fisketrappa. Terskelen bør repareres slik at vannet renner over terskelkrona ved liten vannføring. "Hullet" i terskelens østre side (nederst på venstre i bildet) bør sikres men ikke tettes siden det gir små fisk mulighet til å vandre oppover vassdraget ved lav vannføring.

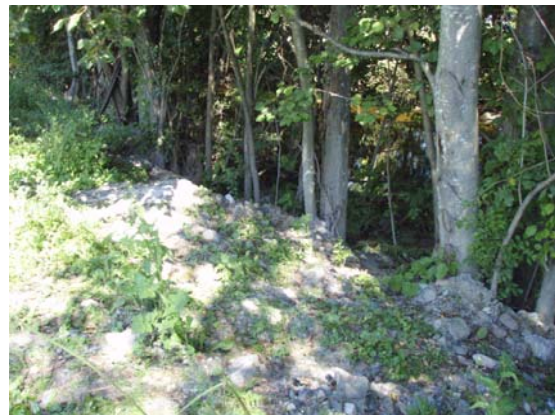
Oppfylling/utfylling mot elva

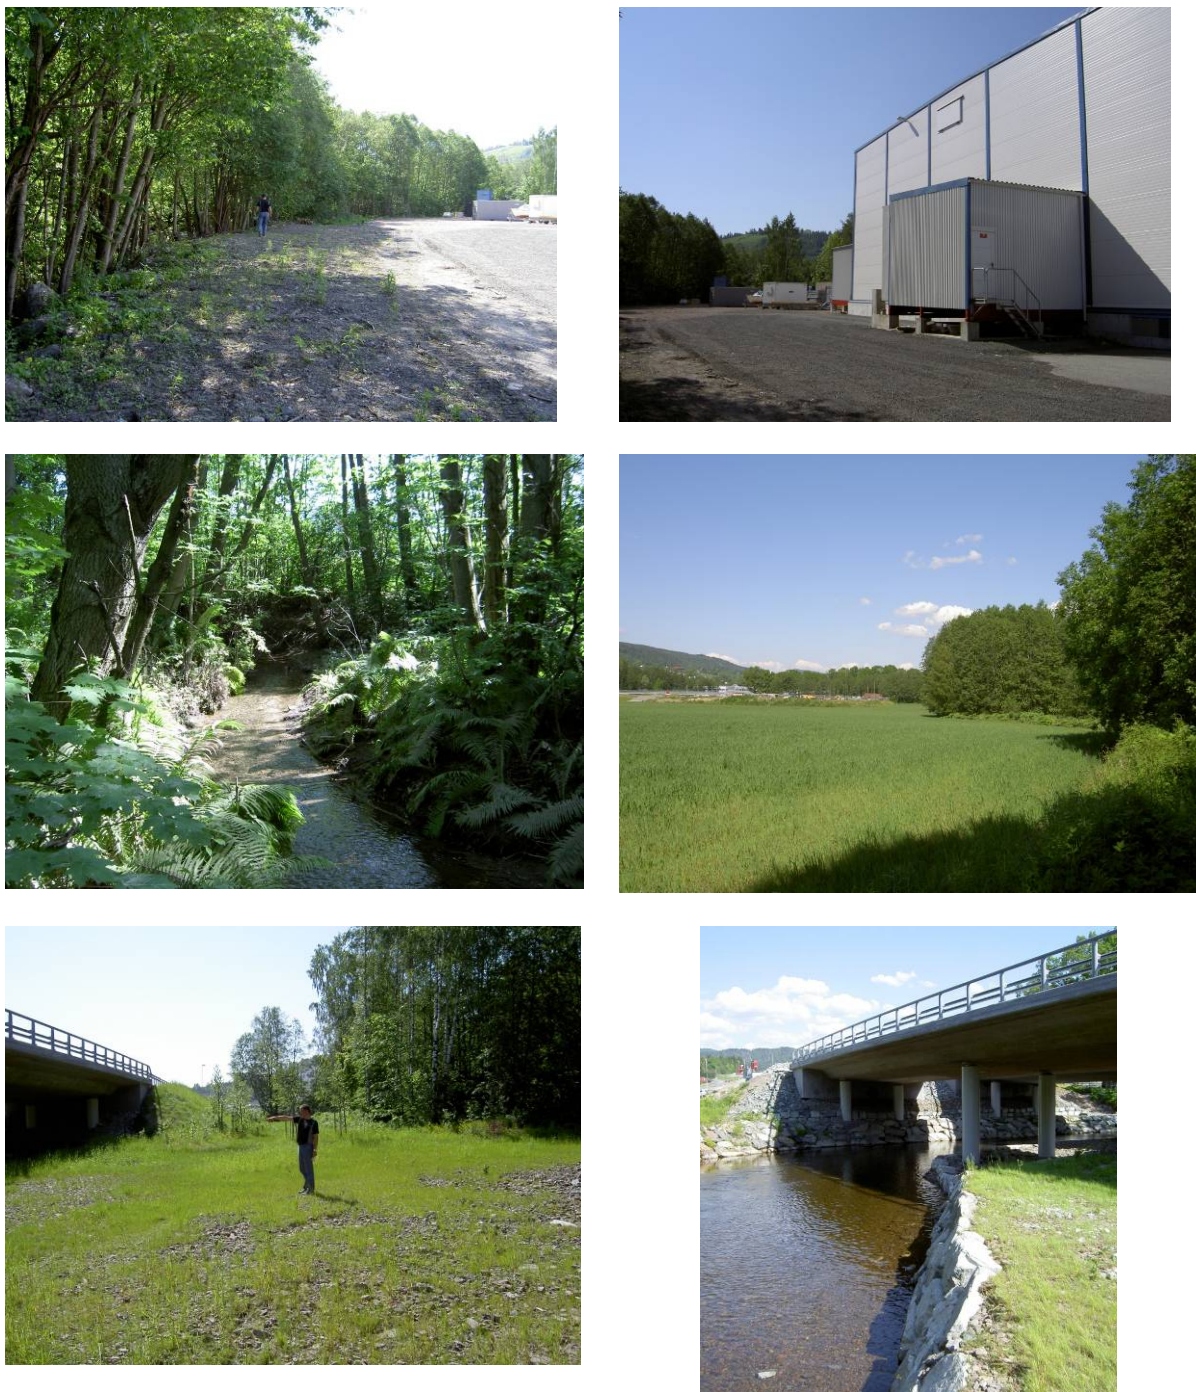
Figur 26. Bilder av mulige områder for flomdempingstiltak ved Vøyenenga. Øverste to bilder viser tiltak V1: Elveløpet har blitt snevret inn og kan med fordel utvides for å tillate økt vannføring under flom. Midtre venstre bilde viser tiltak V2: Område hvor innløp av bekk kan forbedres til en bedre flomvernsone med dammer. Midtre høyre bilde viser tiltak V4: Åkerområde som kan omlægges til gressland og tilrettelegges som flomsoneområde. De to nedre bilder viser tiltak V2 og V3, dvs. området under den nye brua.

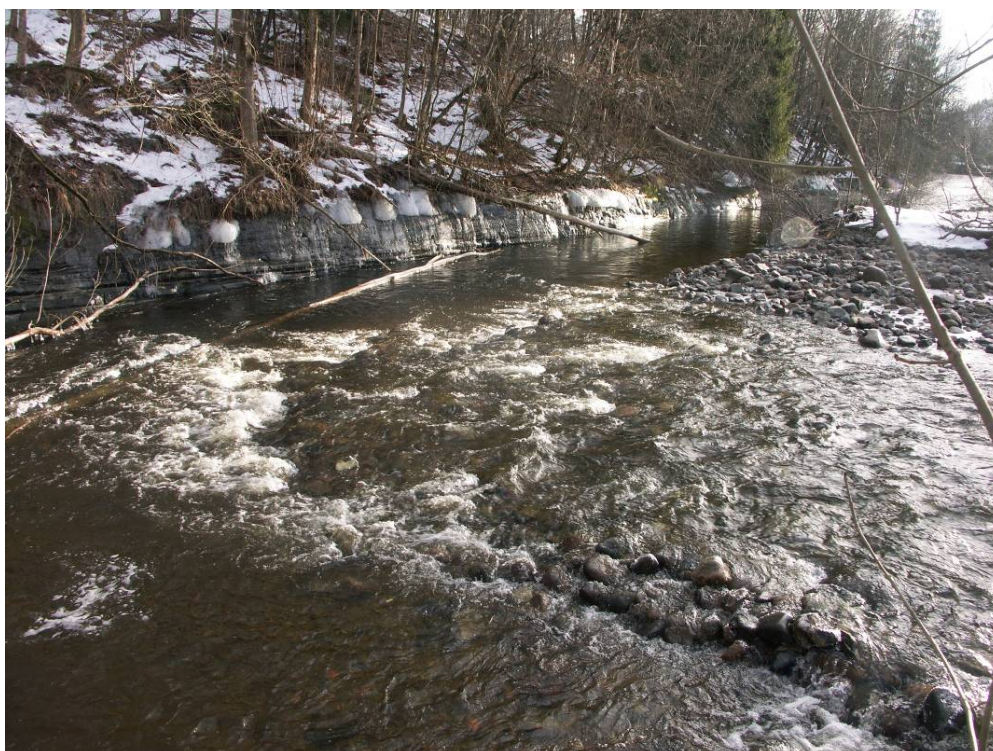
Figur 27. Nedre del av Gatahølen. Til høyre i bildet vises grusøra/øya som stadig skifter form.

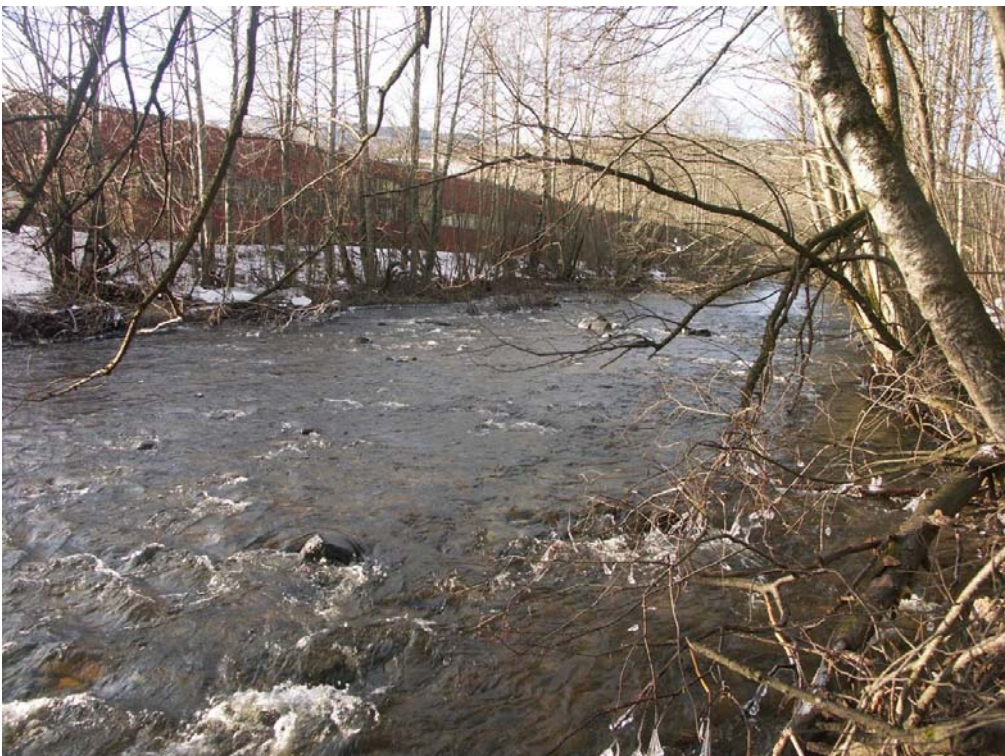
Figur 29. Parti oppstrøms Gatahølen. Området har relativt ensartet steinbunn. Fallet er lavere enn i Gatahølen.

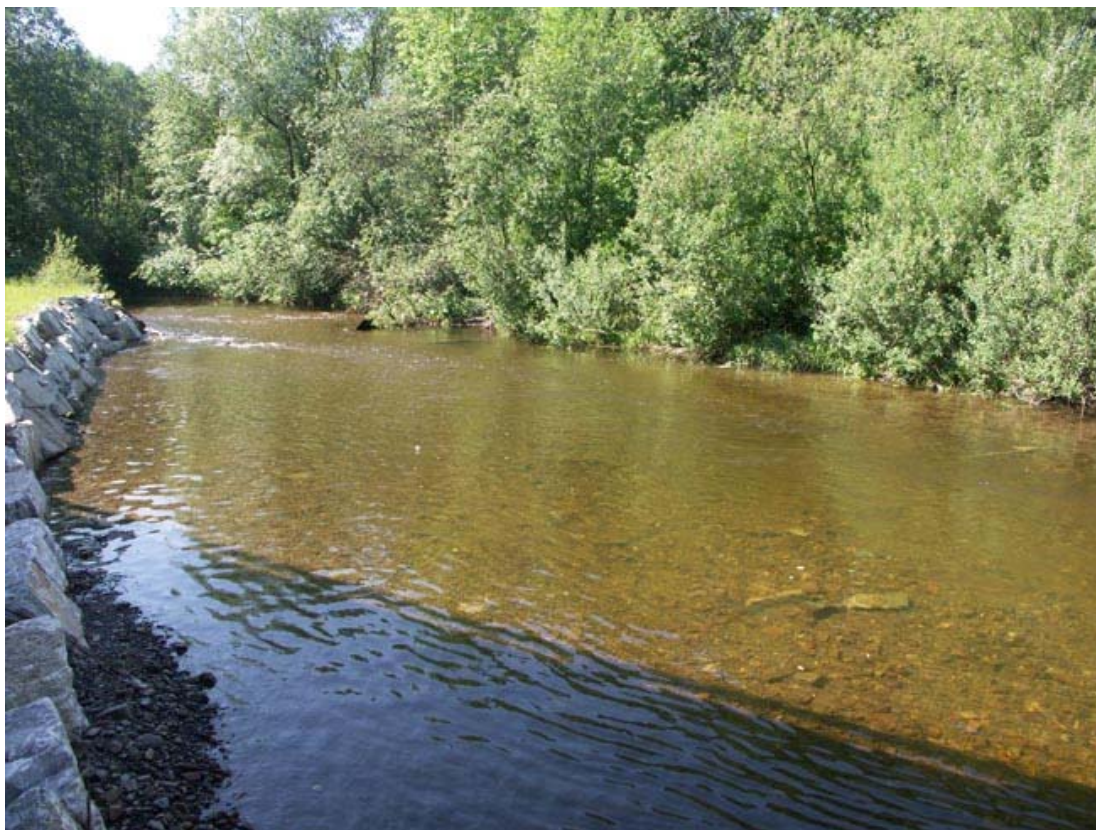
Figur 33. Området oppstrøms ny E16 bru er ensartet. Kvaliteten som oppvekstområde for ungfisk er redusert.

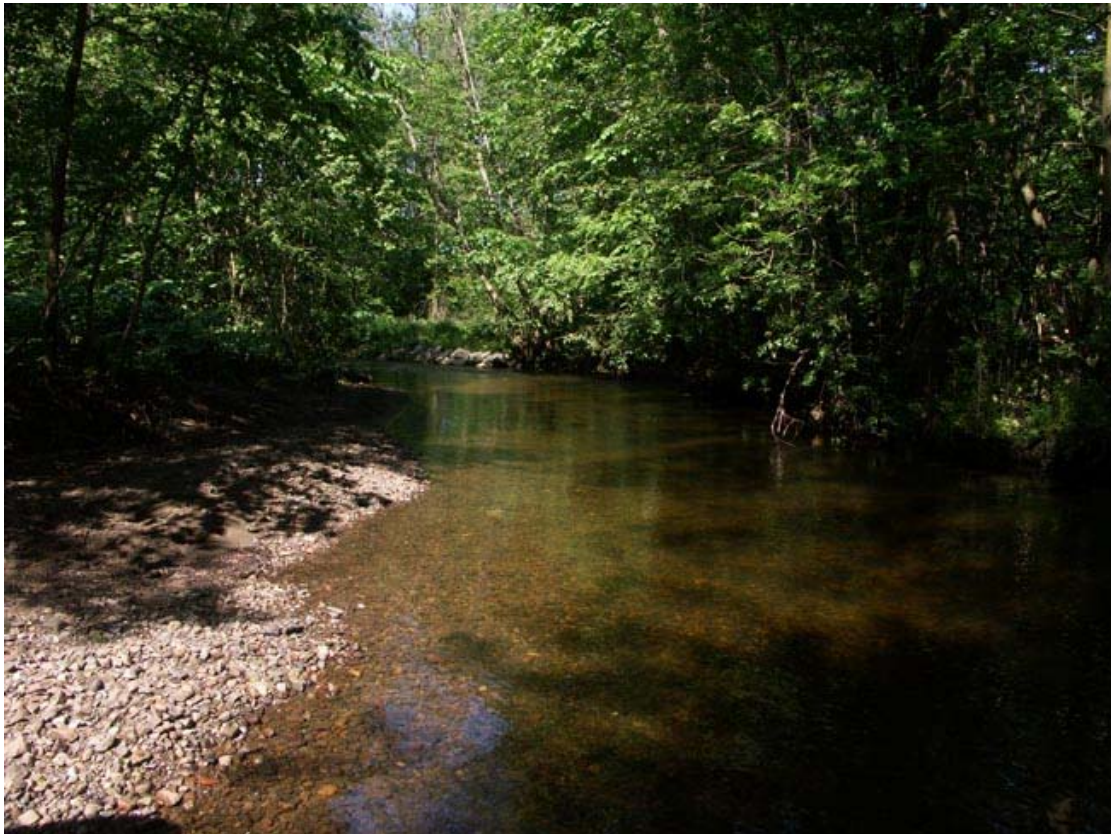
Figur 36. Bildet er tatt ca 200 meter før Isielva renner sammen med Lomma. Bunnen er som bildet viser dominert av grus og sand, og det er lite variasjon her.

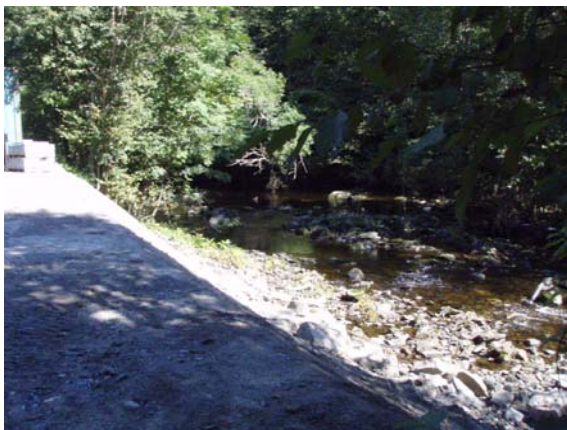
Utfyllt område

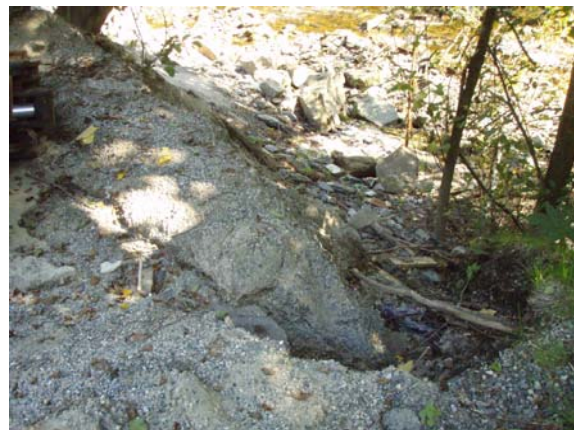
Erosjon i kanten

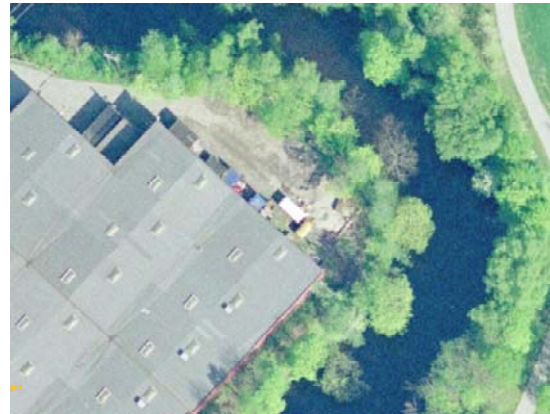
Oppfylling og begynnende utglidning, Hamang

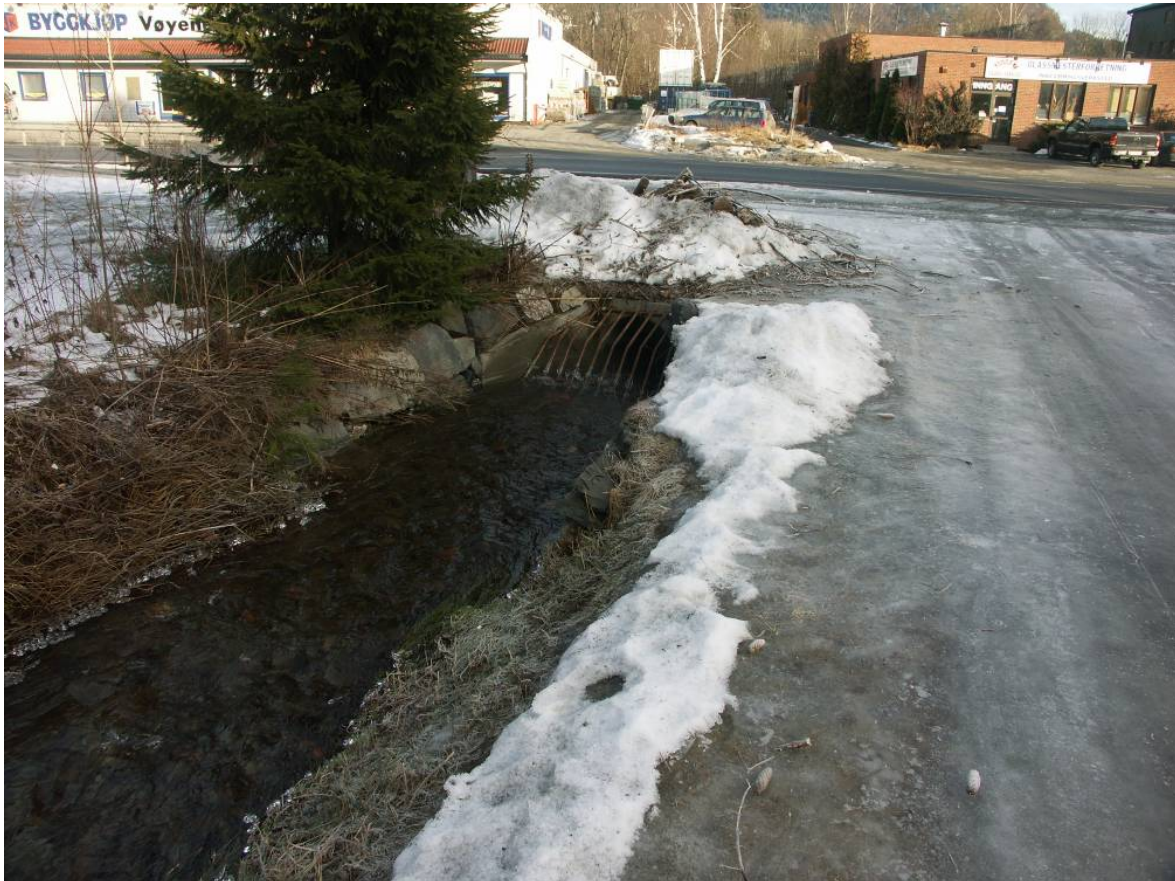
Figur 50. Stovibekken ved inntaket for røret som er lagt under E16 ned til Isielva. Inntaket tetter seg ofte med kvist etc. og fører til lokal flom. Dette har nok vært tilfellet noen dager før bildet ble tatt. På snøfonna midt i bildet ligger det mye ”rekved” som er fjernet fra inntaksgitteret.

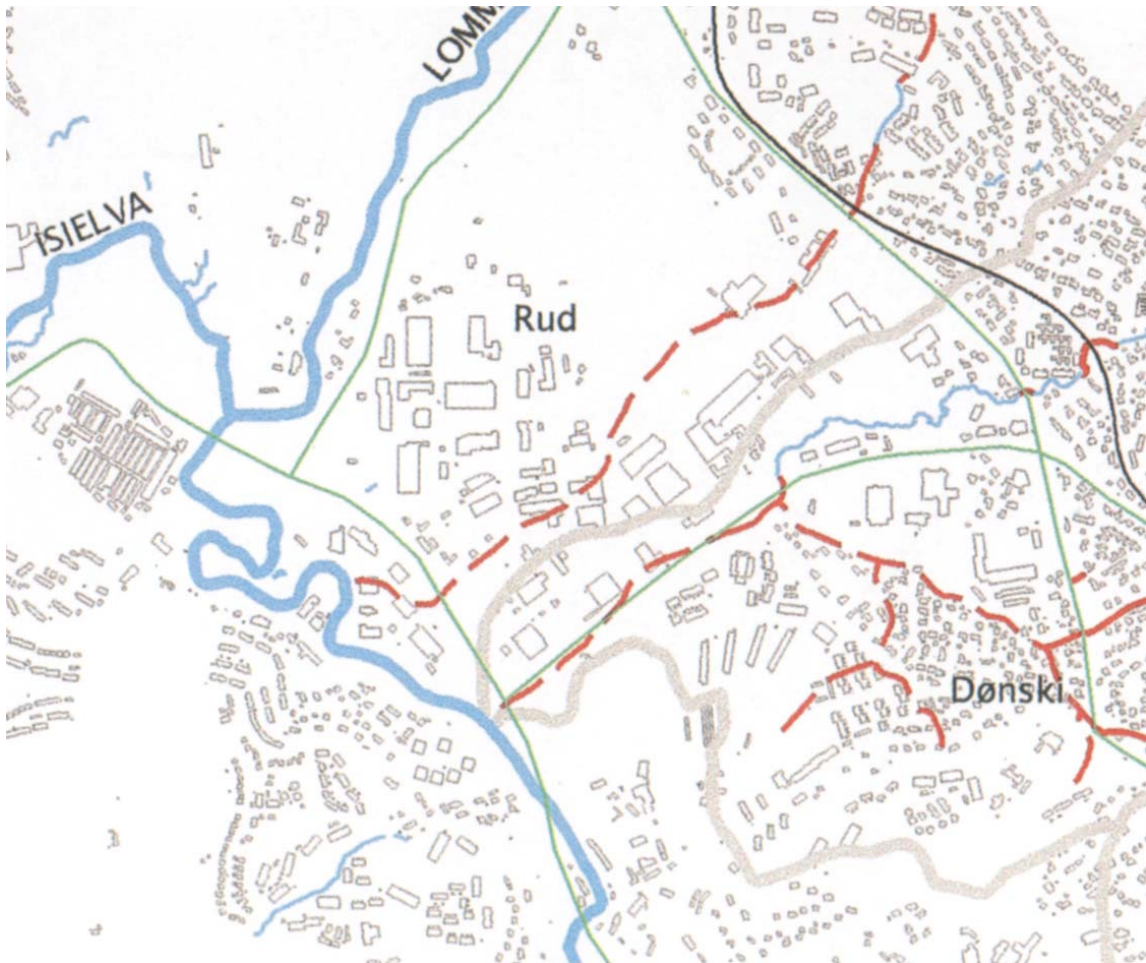
Figur 51. Dælibekken og Løxabekken ble lagt i rør på -70 tallet. Dette var tidligere viktige sidevassdrag til Sandvikselva. Dælibekken er det nederste av de to bekkene som er tegnet inn med rød stiple linje. Kartet er hentet fra heftet *Bekkene i Bærum* skrevet av Kjell Baalsrud.
