**Behandling med  
aluminiumsulfat ( ALS )  
mot lakseparasitten  
*Gyrodactylus salaris* i  
Steinkjervassdraget**

Tittel Behandling med aluminiumsulfat (AIS) mot lakseparasitten <i>Gyrodactylus salaris</i> i Steinkjervassdraget.	Løpenr. (for bestilling) 5577-2008	Dato 2008-06-26
	Prosjektnr. Undernr. O-26204/O-28111	Sider Pris 32
Forfatter(e) Anders Gjørwad Hagen, Atle Rustadbakken, Rolf Høgberget, Sigurd Hytterød <sup>1</sup> , Arne Jørgen Kjøsnes og Atle Hindar	Fagområde Gyrobekledning	Distribusjon Åpen
	Geografisk område Nord-Trøndelag	Trykket CopyCat

**Behandling med aluminiumsulfat (AlS) mot  
lakseparasitten *Gyrodactylus salaris* i  
Steinkjervassdraget**

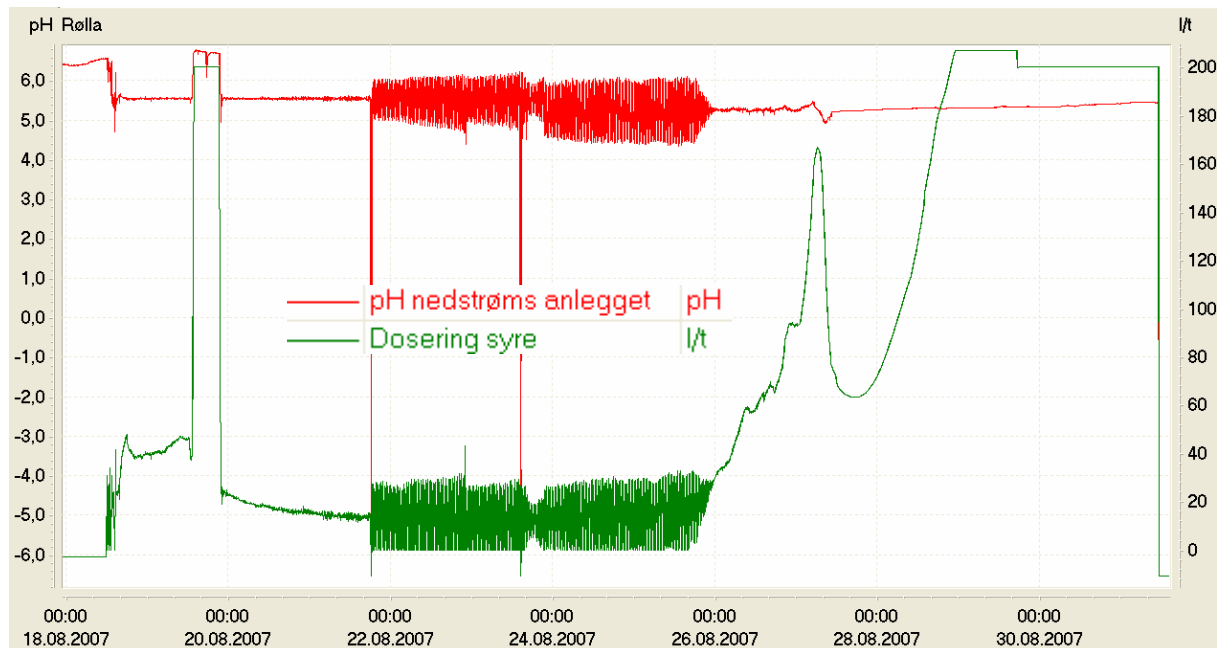
Doseringen i Rølla ble startet på formiddagen den 18. august. Før doseringsstart var pH 6,5 (**Figur 8**). pH ble umiddelbart justert til målet på pH 5,5. AIS-doseringen ble startet et par timer seinere. Etter stopp i dosering to dager seinere sto anlegget stille i 8 timer mens skaden ble utbedret. Den automatiske justeringen av pH måtte da begynne fra grunnen av. Vannføringen var da blitt så lav (**Figur 9**) at dette tok for lang tid og doseringen ble ustabil fram til vannføringsøkning. Mange kulper og gode turbulensforhold nedstrøms pH-målepunktet utjevnet variasjonen slik at pH ble stabil lenger ned i elva.

**Figur 8.** pH nedstrøms Rølla doseringsanlegg og doseringssignalet for syredosering. Ustabil dosering som følge av for lang tilbakemeldingstid vises tydelig på figuren. 8 timers stopp i dosering 19. august vises som søyler for både pH og dosering. Ved flom i slutten av perioden gikk syredoseringen på full effekt (ca. 200 l/t).

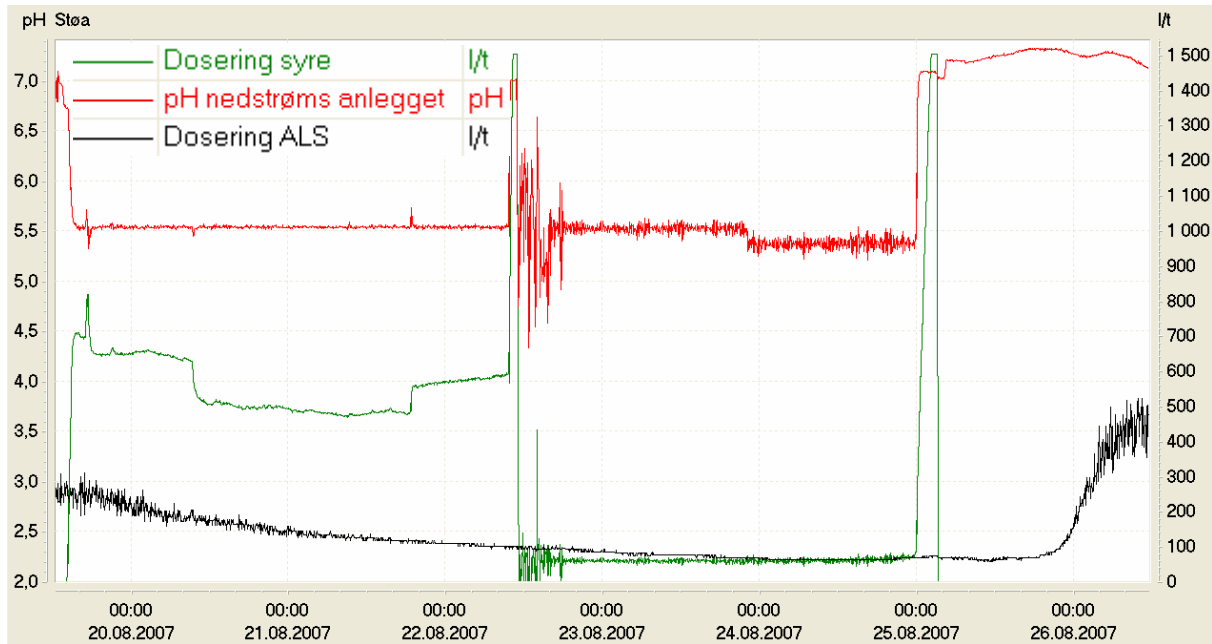
Den 23. august ble mål-pH endret til 5,35 for å oppnå bedre behandlingsforhold ved Limrisenget. pH var deretter stabil inntil problemer med pumpe slang på Støa oppsto mellom 24. og 25. august. Nødstopp ble iverksatt etter alarm til vakttelefonen.

**Figur 10.** pH nedstrøms Støa doseringsanlegg og doseringssignaler for svovelsyre- og ALS-dosering. Ustabil pH ved innkjøring av 96 % dosering den 22. august vises godt. Doseringstopp ses som søyler. ALS-doseringen var med fast dose og reflekterer dermed også vannføringsutviklingen.

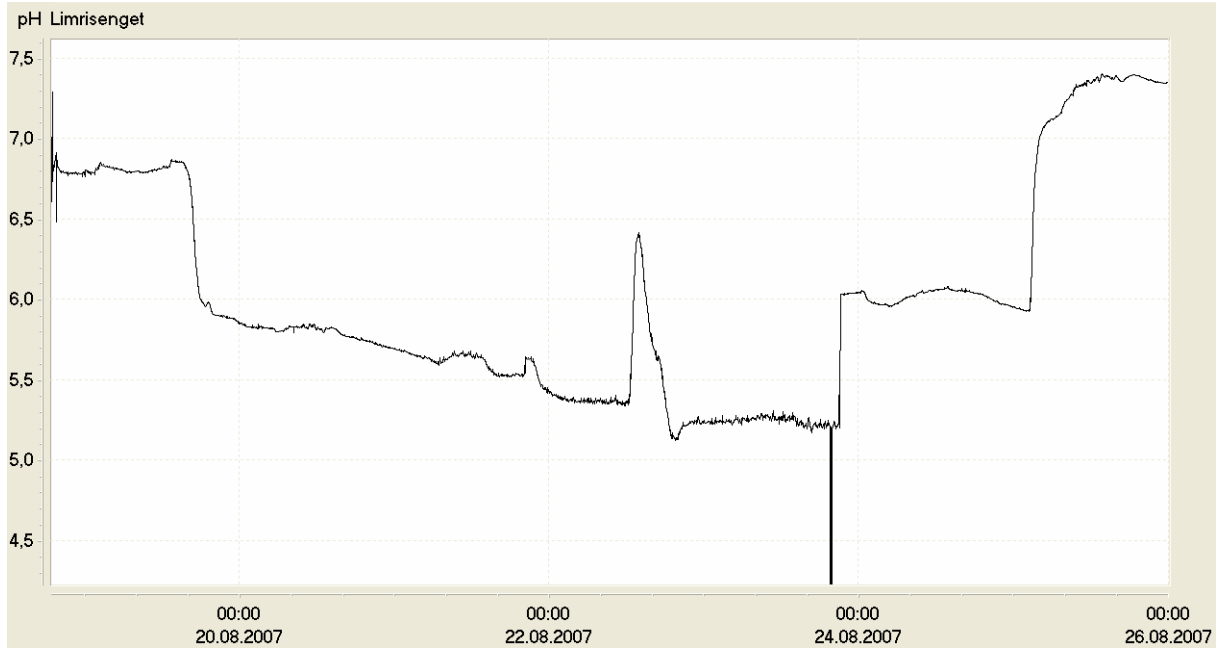
**Figur 11.** pH oppstrøms doseringen ved Limrisenget. Figuren viser effekten fra syretilsettingen ved Støa, men pH var også påvirket av syretilsetting i en nærliggende bekk fram til flytting av målepunktet om kvelden 23. august.

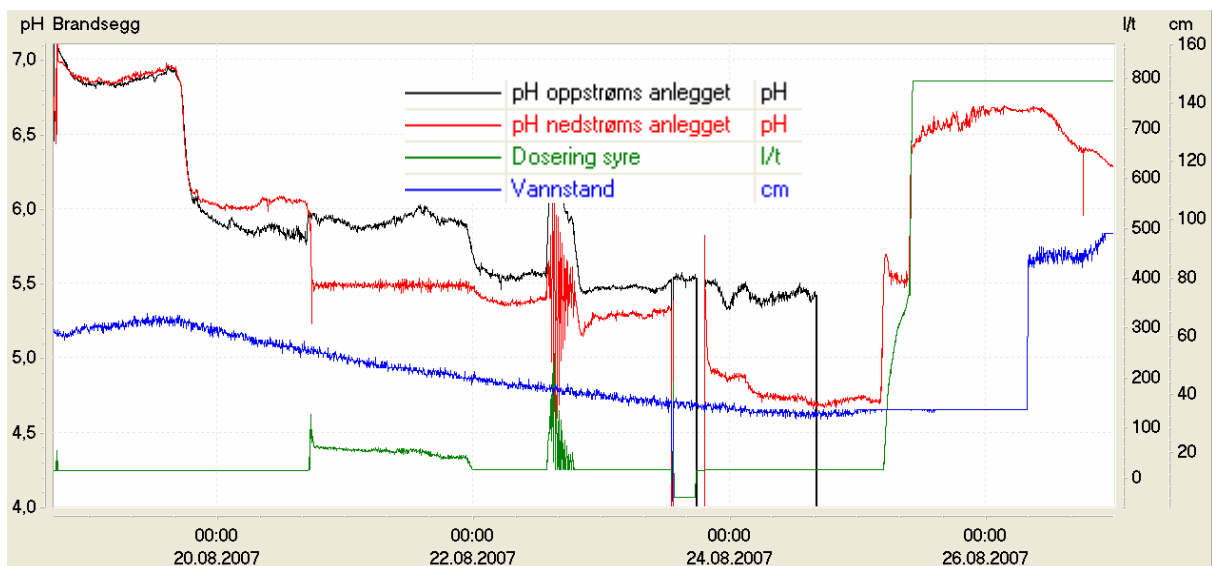
Kortslutning i signalkabel den 23. resulterte i manglende pH-data nedstrøms anlegget i 6 timer. Kortslutning oppsto også ved pH oppstrøms anlegget i forbindelse med at pH-målingspunktet skulle flyttes lenger ut i elva. 20 timer i forkant av kortslutningene var pH-verdiene ikke reelle. I denne tiden ble det ikke dosert fra anlegget. Likevel var pH nedstrøms langt lavere enn oppstrøms anlegget. Forholdet kan skyldes ukalibrerte elektroder.

**Figur 12.** Vannstand, syredosering og pH oppstrøms og nedstrøms doseringsanlegget på Brandsegg. Vannstandskurven bortfaller midlertidig ved behandlingsstopp (tynn, rett strek), og vises igjen under full flom.

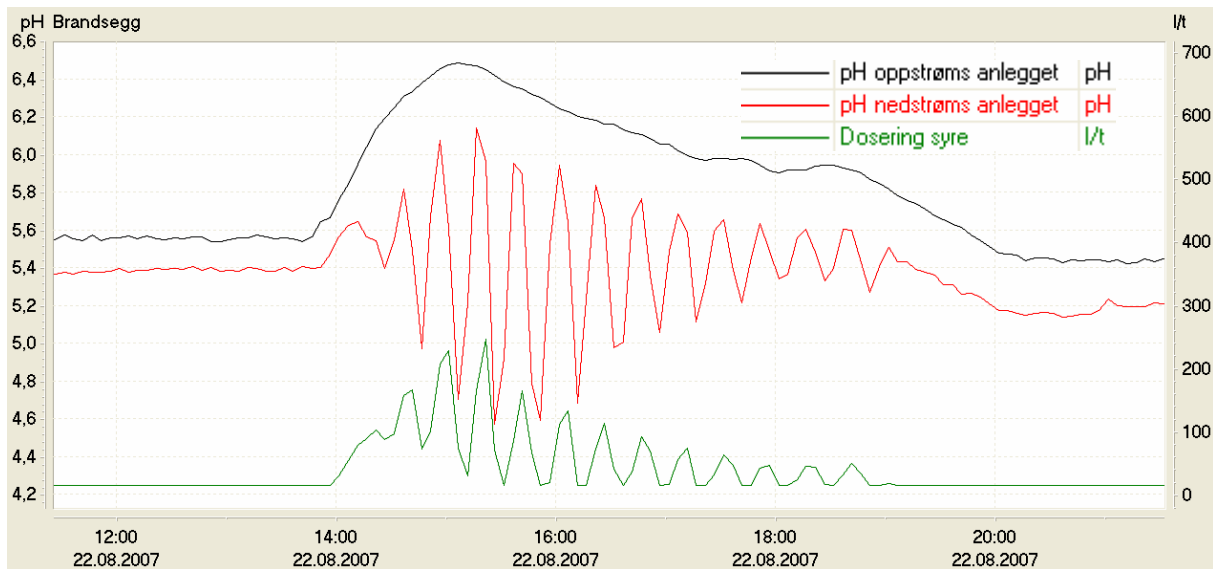
**Figur 13.** Syredosering og pH oppstrøms og nedstrøms anlegget på Brandsegg. Innjusteringen var ustabil i 4-5 timer pga lang tilbakemeldingstid fra pH-måler til doseringsenhet med de innstillinger som var satt ved PI-reguleringen.

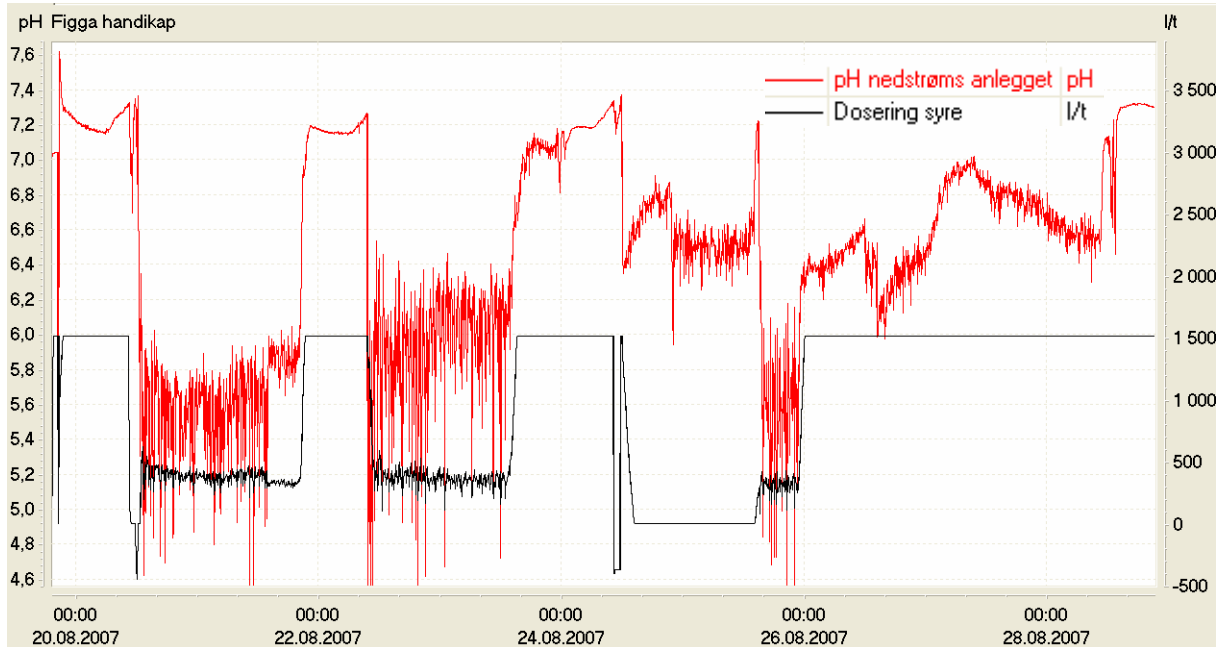
Doseringsanlegget ved handicapbrygga ble startet om formiddagen den 20. august. pH ble umiddelbart redusert som følge av kjemikalietilsetningen, men doseringen var ustabil, og pH varierte mellom pH 4,8 og pH 5,8 (**Figur 16**). Etter 24 timers dosering ble forholdene en del bedre som følge av at pH-sensoren ble flyttet. Doseringen opphørte i 13 timer fra kvelden den 21. august. Ved restart neste dag var justeringen igjen ustabil, og den ble stoppet den 23. august kl 14. Stabil dosering ble ikke oppnådd etter dette tidspunktet.

**Figur 16.** Syredosering og pH nedstrøms doseringsanlegget i Figga ved handicapbrygga. pH-variasjonen viser hvor vanskelig det var å oppnå stabil dosering ved denne lokaliteten.

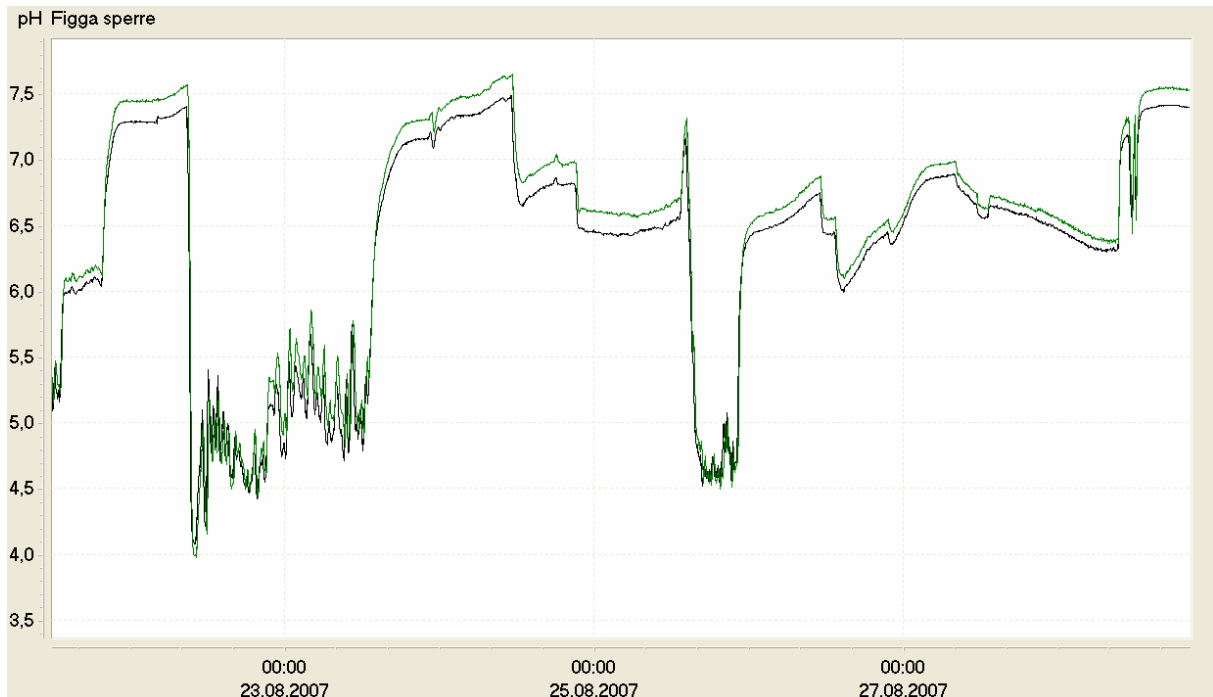
pH-forholdene ved sperra var mer stabile, men noe avvikende i forhold det som ble registrert nedstrøms dosereren ved handicapbrygga. Dette skyldes trolig at plasseringen av pH-sensoren ved handicapbrygga ga falskt høye verdier (**Figur 17**).

**Figur 17.** pH oppstrøms og nedstrøms fiskesperra i Figga. Det ble ikke dosert herfra.

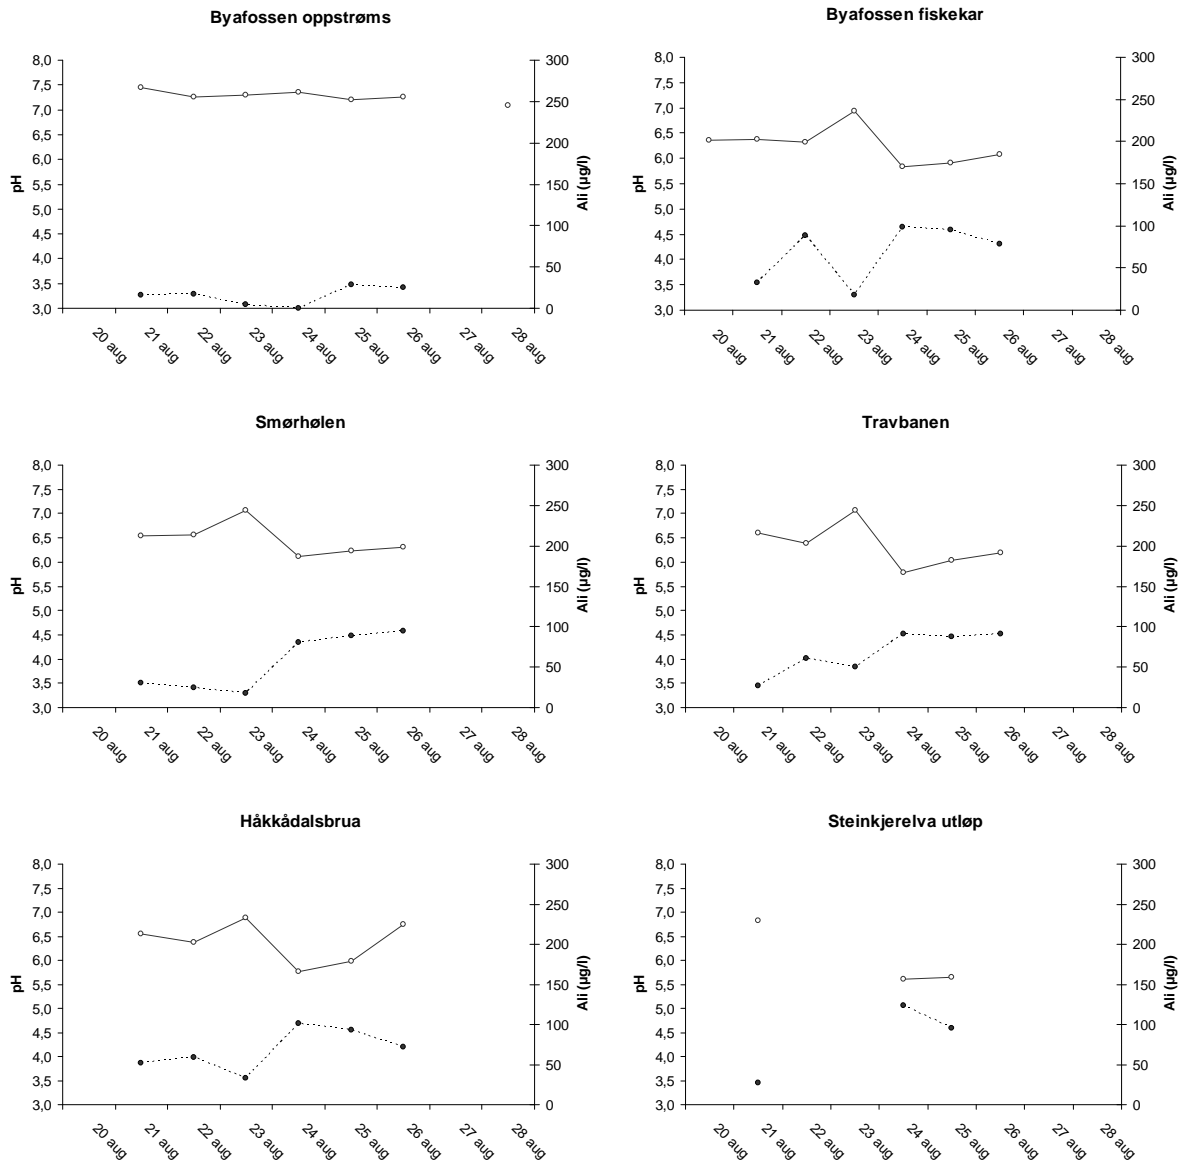
Vannkjemieresultatene fra Byaelva viste at det oppsto problemer med å få lav nok pH i elva i starten av behandlingen (20.-23. august) (**Figur 20**). pH var da 6,32-6,94. Dette skyldes sviktende pumpeplanger i doseringsanlegget ved Byafossen (avsnitt 3.5). Pumpeplangen ble byttet, og dette førte til en senkning av pH i elva til 5,84-6,07 i perioden 24.-26. august. Som følge av lav pH ble også Al<sub>i</sub>-konsentrasjonen i elvevannet for lav i perioden 20-23. august. I perioden 24-26 august var Al<sub>i</sub>-verdiene 72-101 µg/l. Den 26. august ble det oppdaget feil med pumpeplangen for 96 % svovelsyre ved Byafossen. Materialsvikten var av en slik grad at det ikke var forenlig med videre drift (avsnitt 3.5).

**Figur 20.** Resultater fra pH(—)- og Al<sub>T</sub>(·····)-verdier (µg L<sup>-1</sup>) i Byaelva og Steinkjerelva i perioden 20. august – 26. august 2007.

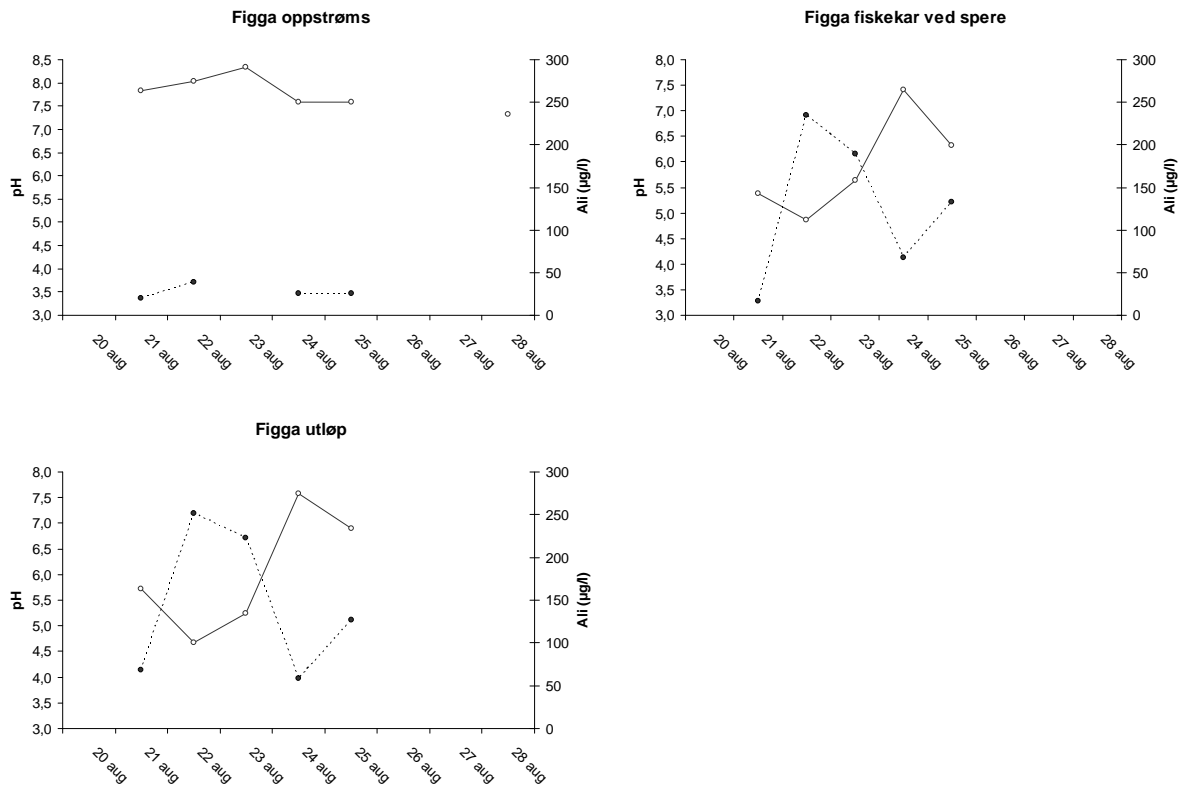
I Figga var det store variasjoner både i pH og aluminiumkonsentrasjon i behandlingsperioden (**Figur 21**). Dette skyldtes de tekniske problemene som er omtalt i avsnitt 3.5. Til tross for disse problemene ble det oppnådd lav nok pH for behandling i perioden 21.-23. august. I samme periode var Al<sub>T</sub>-verdiene 68-252 µg/l. Ved Figga fiskekar 21. august var Al<sub>T</sub>-verdien 17 µg/l. Lav pH (5,38) og høy total aluminium (344 µg/l) bekrefter at dette er en falsk lav verdi.

**Figur 21.** Resultater fra pH(—)- og  $Al_i$  (·····)-verdier ( $\mu\text{g L}^{-1}$ ) i Figga i perioden 20. august – 26. august 2007.

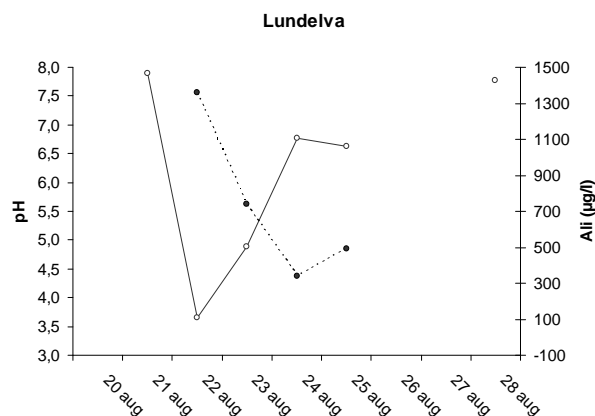
I Lundelva var det store variasjoner i pH og aluminiumkonsentrasjon (**Figur 22**). De store variasjonene skyldtes utfordringen med å få riktig dosering i et system med svært høy alkalitet. Doseringen i Lundelva var ikke pH-styrt, noe som førte til at innstilling av riktig pH var tidkrevende og utfordrende. Det var også lav vannføring i Lundelva i starten av perioden, noe som førte til kraftig buffering av pH mot det kalkrike substratet i elvebunnen. Resultatene viser at det i perioder var svært høy  $Al_i$ -konsentrasjon i Lundelva, opp mot  $1300 \mu\text{g Al/l}$ . En demping av doseringen ble foretatt, men på grunn av de vannkjemiske forholdene ble det likevel valgt å holde en høy aluminiumkonsentrasjon i elva.

**Figur 22.** Resultater fra pH(—)- og  $Al_i$  (·····)-verdier ( $\mu\text{g L}^{-1}$ ) i Lundelva i perioden 20. august – 26. august 2007.
