# Regionsskai Eydehavn Sluttdokumentasjon miljø

Tittel Regionskai Eydehavn. Sluttdokumentasjon miljø	Løpenr. (for bestilling) 5738-2009	Dato 15.02.2009
	Prosjektnr. Undernr. O-26421	Sider Pris 30
Forfatter(e) Bakke, Torgeir Homdrom, Roger (Skanska as) Lindland, Jan (Stærk & Co.) Helland, Aud (Rambøll as)	Fagområde Marine miljøgifter	Distribusjon
	Geografisk område Aust-Agder	Trykket NIVA

# **Regionskai Eydehavn**

Sluttdokumentasjon miljø

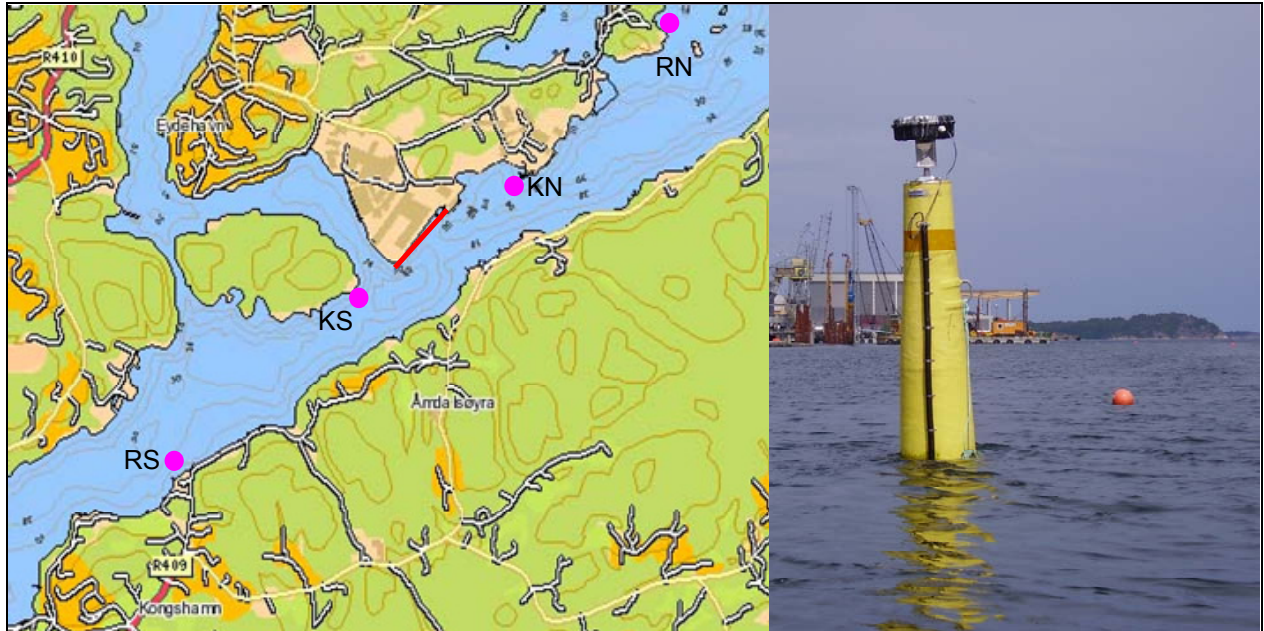
Figur 1. Plassering av faste rigger for turbiditetskontroll. KN og KS: kontrollgrense mot nord og sør. RN og RS: referanserigger i nord og sør. Rød linje: anleggsområdet. Foto av bøye KS til høyre.

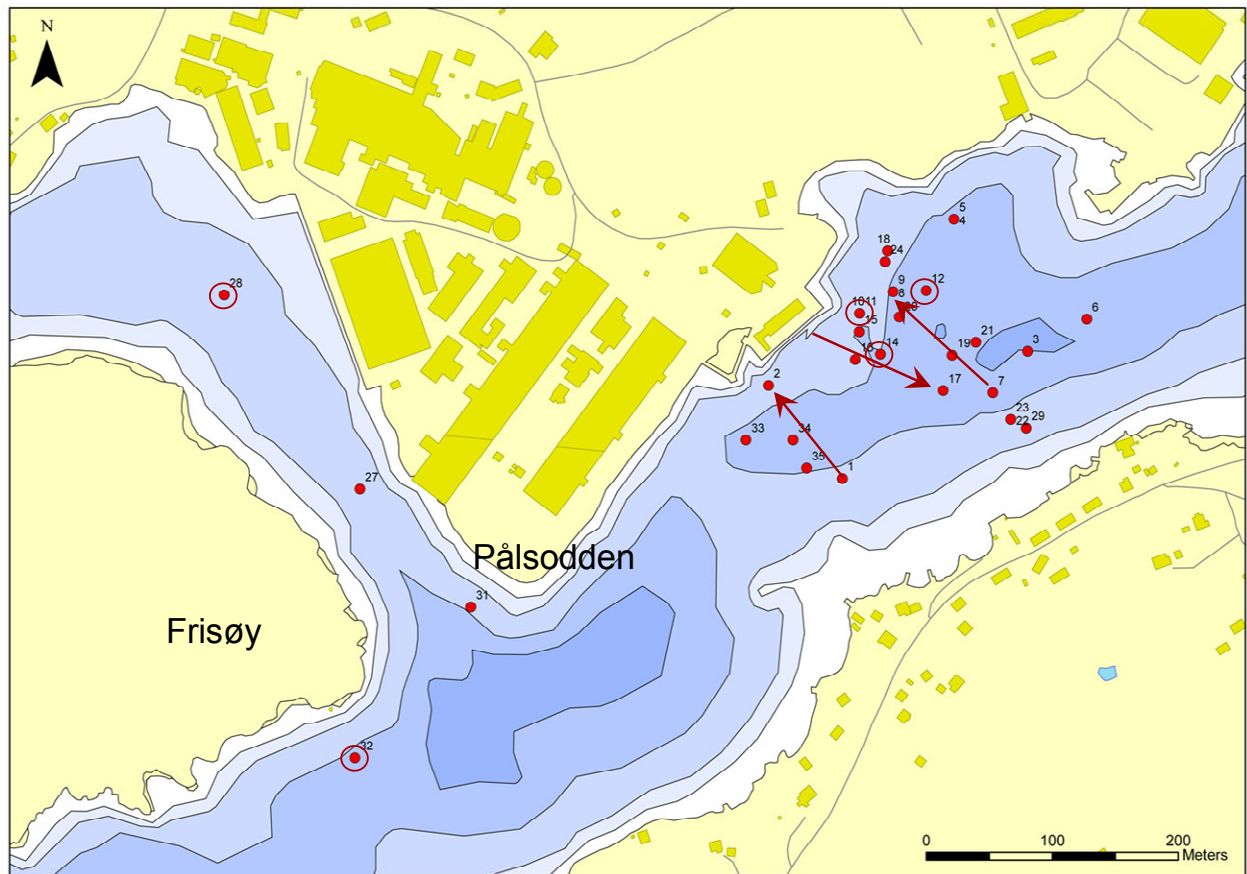
Figur 2. Kart over manuelle turbiditetsmålinger utført av NIVA 13-16.03.2007. Stasjonene relateres til feltrapporten gitt i vedlegg 5.2. For stasjoner merket med ring er vertikalprofilene vist i Figur 3. Pilene viser horisontaltransektene vist i samme figur. Rådata og øvrige profiler er gitt i vedlegg 5.2.

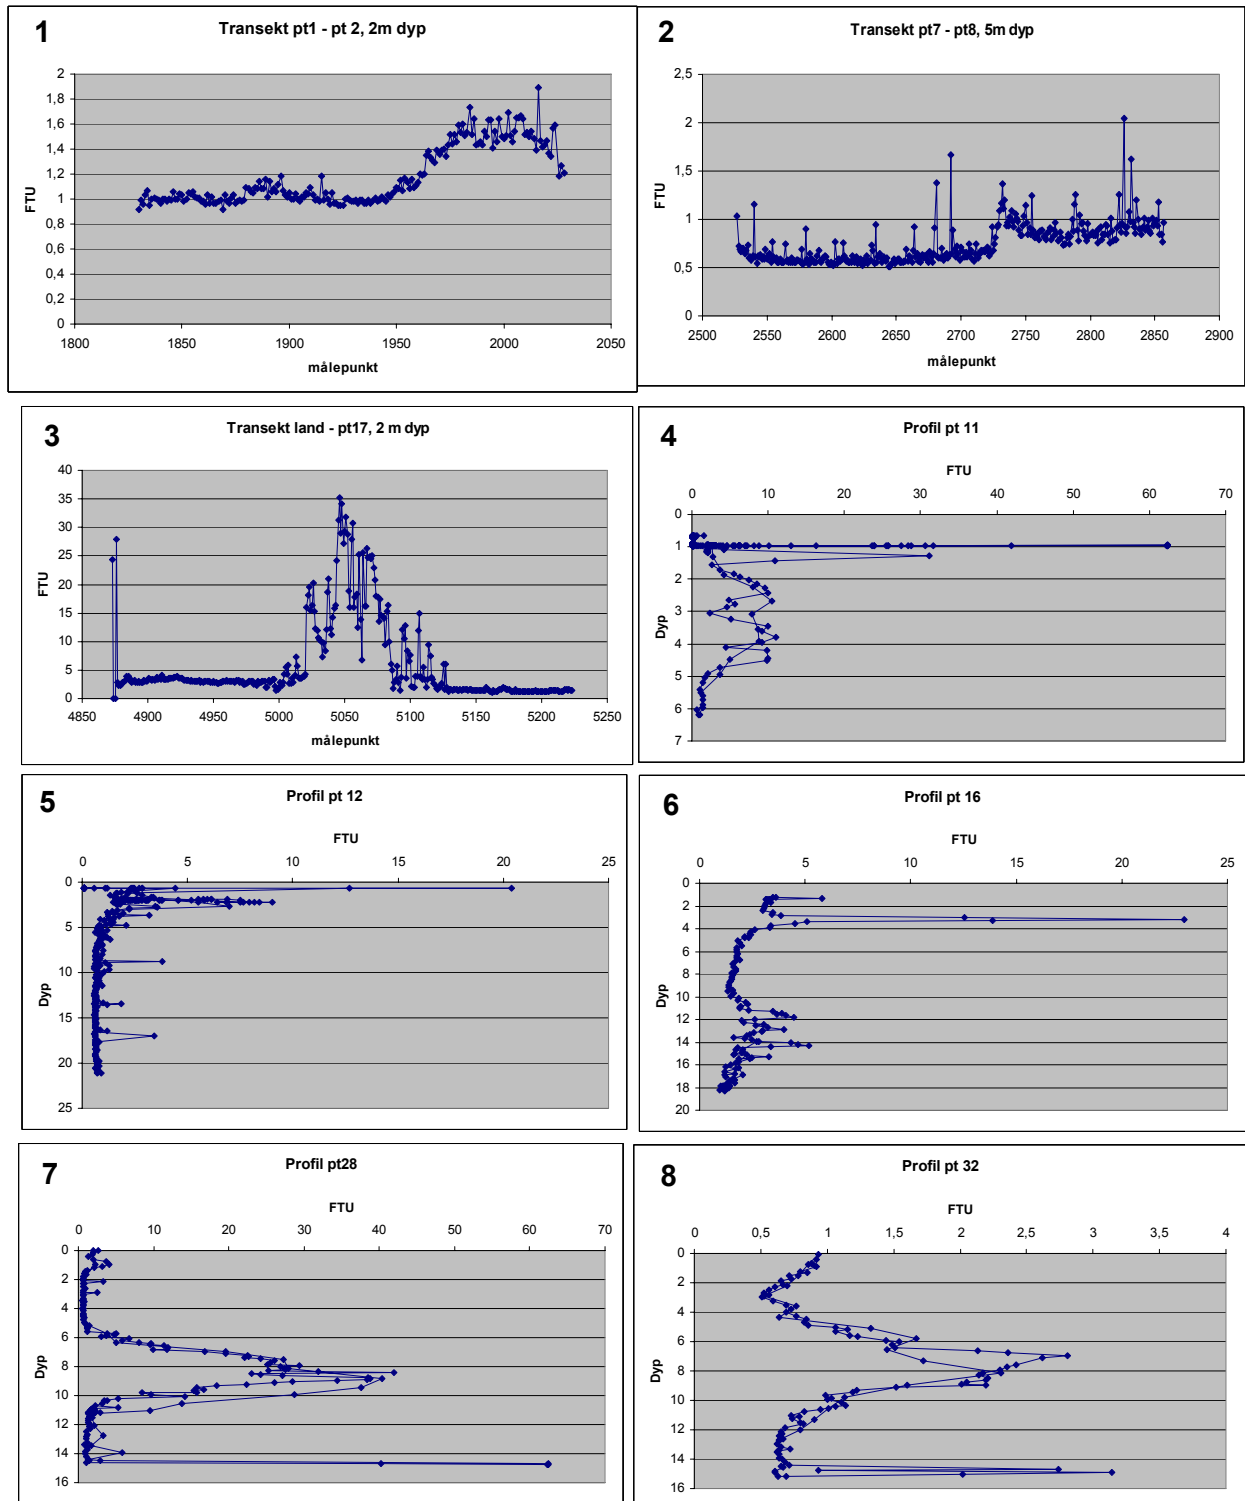
Resultatene av den manuelle turbiditetsloggingen gjort under starten av mudringsoperasjonen (13.03.2007 – 16.03.2007, se Figur 2) er gitt i Vedlegg 5.2. De fleste av profilene rundt anleggsområdet viste et turbiditetsmaksimum på ca 2 - 4 m dyp (Figur 3). Enkelte horisontale snitt hadde maksimumsturbiditet på 30 – 45 FTU (eks Figur 3, profil 1), som er ca 10 - 20 ganger over

normal lokal turbiditet, men i de fleste tilfellene var maksimumsverdiene i profilene lavere enn 20 FTU.

Figur 3. Utvalgte horisontale (1-3) og vertikale (4-8) turbiditetsprofiler fra NIVAs målinger 13-16.03.07. Pt-tallene referer til stasjoner vist i Figur 2. Merk ulike skalaer på aksene.
