**Kartlegging av  
bunnforholdene ved  
planlagt bryggeanlegg i  
Hundskilen, Søgne  
kommune**

Tittel  Kartlegging av bunnforholdene ved planlagt bryggeanlegg i Hundskilen, Søgne kommune	Løpenr. (for bestilling)  5861-2009	Dato  29.10.2009
Forfatter(e)  Tone Kroglund	Prosjektnr. Undernr.  O-29362	Sider Pris  16
Fagområde  Overvåking marint	Distribusjon  Åpen	
Geografisk område  Vest-Agder	Trykket  NIVA

O-29362

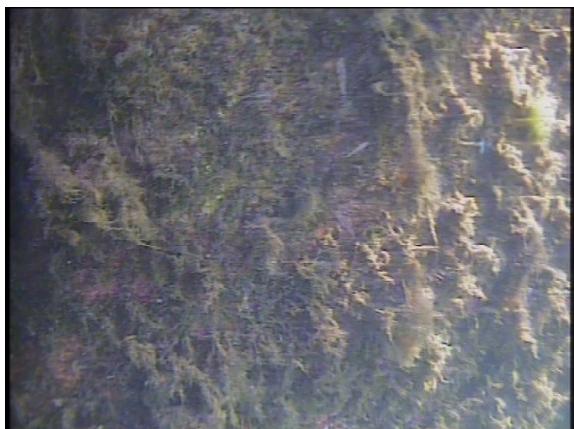
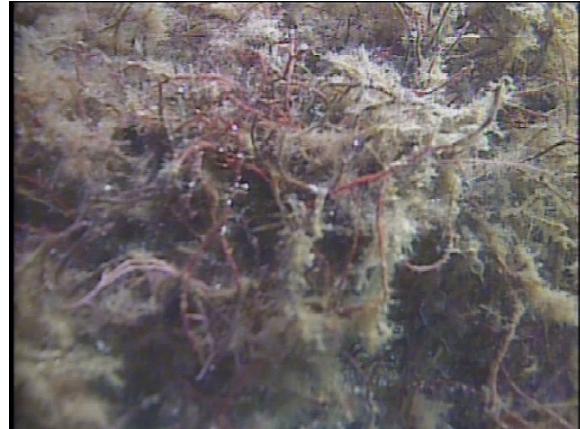
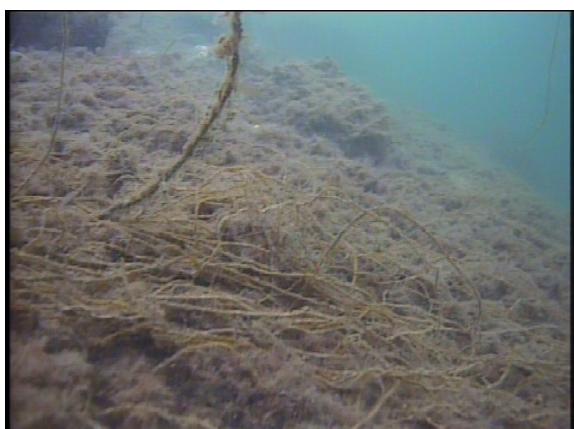
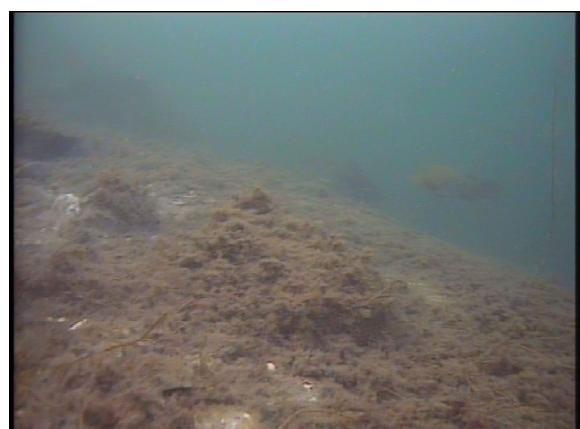
Ved det planlagte bryggearlegget (stasjon 1 og 2) var det bratt skrånende fjell i strandsonen. Det vokste smale, men tette tangbelter av blæretang (*Fucus vesiculosus*) og grisetang (*Ascophyllum nodosum*) på fjell og stein i strandsonen. Under det fulgte et tett teppe med små rødalger og brunalger på fjellet. Det var stort sett en blanding av små trådformete arter som rekeklo, dokker og brunslis (*Ceramium*, *Polysiphonia* og *Ectocarpus*-arter), og litt grovere grenete arter.

Fjellbunnen gikk over til flatere sand og mudderbunn fra noen meters dyp. Sandbunnen var dekket av store mengder algerester og sedimentert materiale. Mye av algedekket var trolig sommerens vekst som nå brytes ned. Det ble funnet ett enkelteksemplar av ålegras, men dette området vil ikke være et naturlig sted for en større ålegraseng pga at bunnen skråner raskt ned til dybder som blir for dype for ålegras.

Bilder fra stasjon 1 og 2, under planlagt bryggeanlegg. Ca. 0-3 meters dyp.

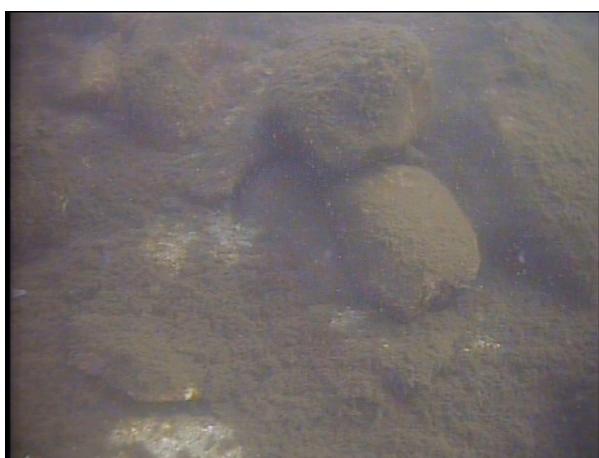
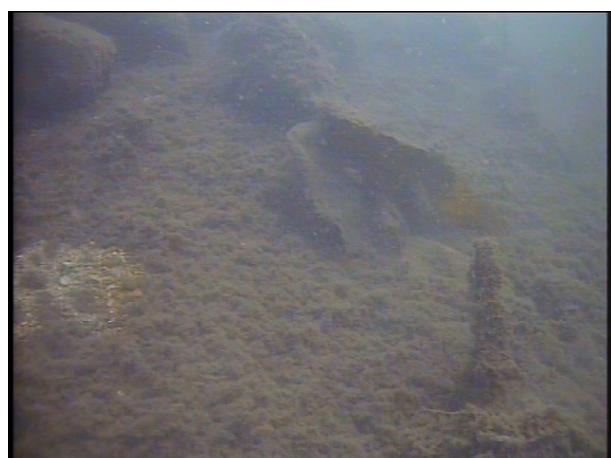
Også i området rett vest for de planlagte bryggene (stasjon 3) var det tilsvarende med fjell i strandsonen som gikk over i sand og mudderbunn på noen meters dyp. Det syntes å være like bunnforhold langs de undersøkte delene av kilens nordside.

Bilder fra stasjon 3, øst for planlagt bryggeanlegg. Ett tareblad kan sees på bildet til høyre. Bådestein, fjell og tare var overgrodd av et "lurvete" belegg av diverse trådformete alger. Ca. 6 meters dyp

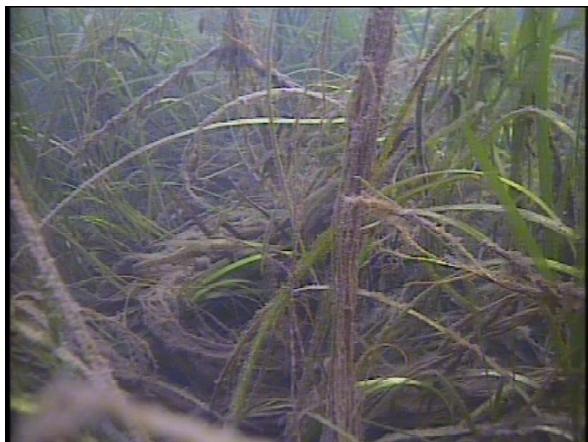
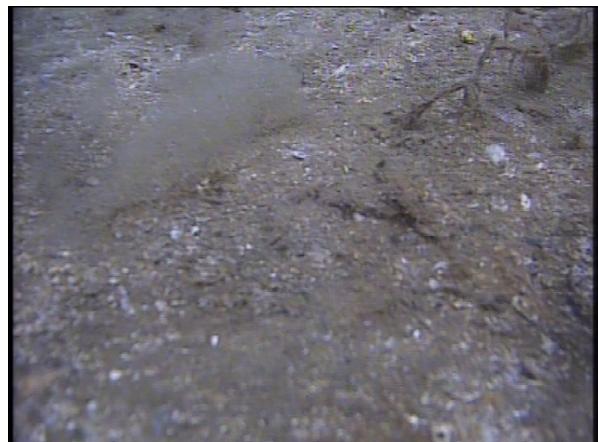
I bukta nord for Åløya (stasjon 4) vokste tett ålegraseng. En del av ålegraset hadde mye påvekst.

Bilder fra stasjon 4, nord på Åløya.

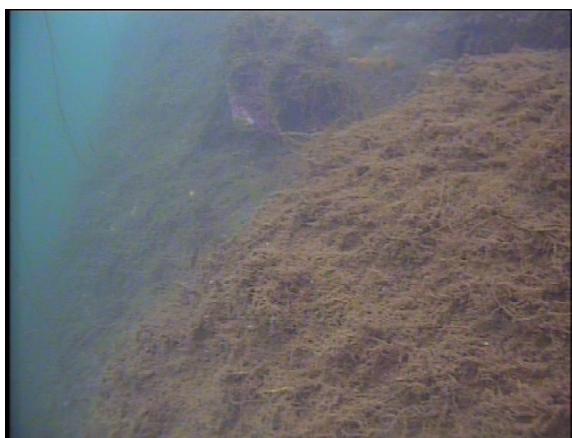
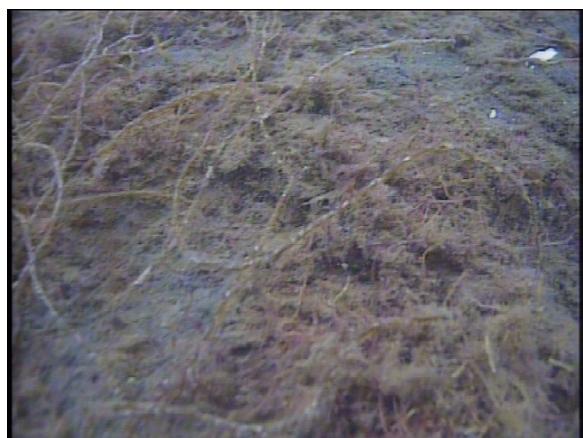
Langs sørsiden av Hundskilen var det dels fjell og dels sand/mudderbunn. Lange tråder av martaum (*Chorda filum*) lå på bunnen og var under nedbrytning etter sommerens vekst.

Bilder fra stasjon 5 og 6, gruntområde i innløpet til Hundskilen. Store mengder martaum (*Chorda filum*) ligger på bunnen sammen med andre algerester fra sommerens vekst.

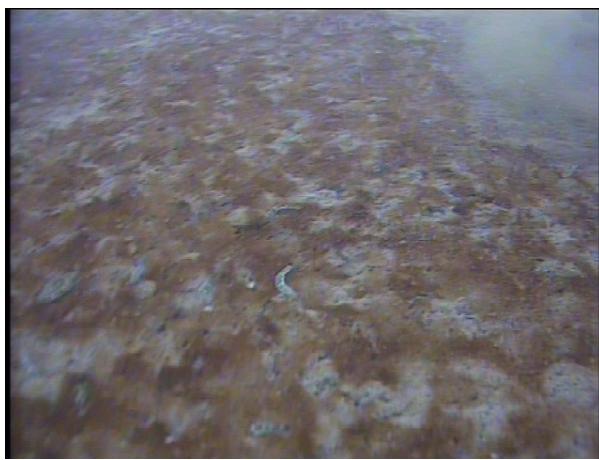
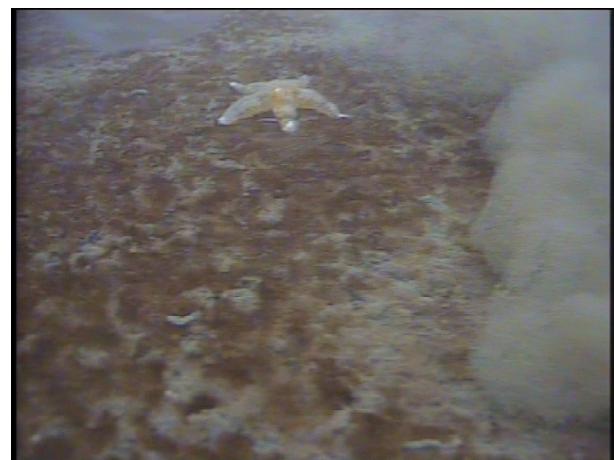
I Hundskilens midtre deler var det mudderbunn med litt brunt topplag. Det ble også observert noen få eksemplarer av mangebørsteormer (*Ophiodromus flexuosus*), som blant annet trives på forurensede og oksygenfattige lokaliteter.

Bunnprøvene viste at bunnområdene i Hundskilen hadde myk mudderbunn med lukt av hydrogensulfid, H<sub>2</sub>S, men sedimentene var ikke svarte. Også på grunnere vann hadde sedimentene svak lukt av H<sub>2</sub>S (**Tabell 1**). Resultatene tyder på at det til tider er større nedbrytning enn det tilgangen på oksygen tillater i indre del av kilen.

Bilder fra stasjon 8, Hundskilens dyptområde. Myk bløtbunn med sjøstjerne og børstemark av typen *Ophiodromus flexuosus*. 13-14 m dyp.
