Kartlegging av sjødeponi i Frænfjorden ved bruk av sedimentprofilkamera (SPI)

Tittel Kartlegging av sjødeponi i Frænfjorden ved bruk av sedimentprofilkamera (SPI)	Løpenr. (for bestilling) 5890-2009	Dato 15.12.2009
	Prosjektnr. Undernr. O-29288	Sider Pris 17+vedlegg
Forfatter(e) Morten Thorne Schaanning Bjørnar Andre Beylich Hans Christer Nilsson	Fagområde Miljøgifter marint	Distribusjon
	Geografisk område FrænaMøre og Romsdal	Trykket NIVA

Oppdragsgiver(e) Hustadmarmor v/Arnstein Amundsen	Oppdragsreferanse
--	-------------------

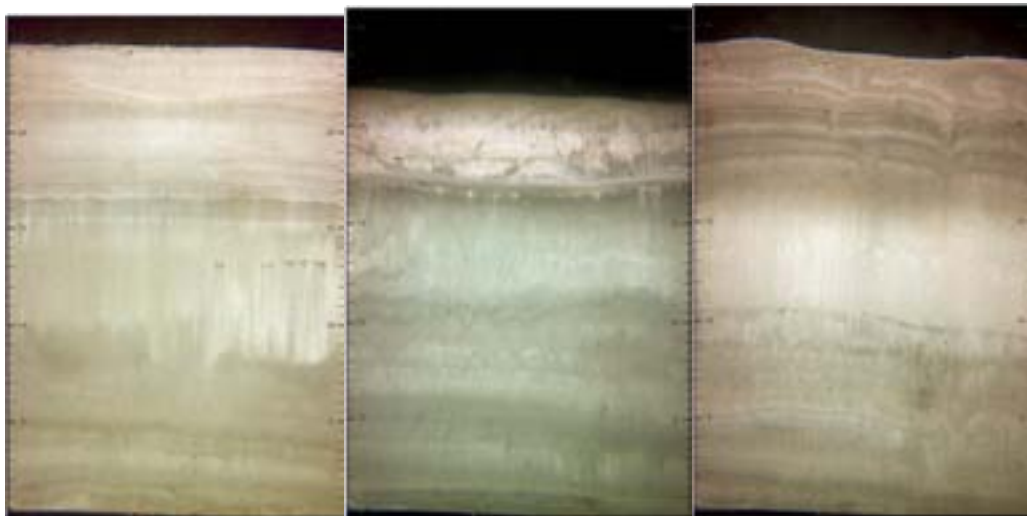
Alle bilder og stasjonsdata er vist i Vedlegg A. Bilder fra samtlige stasjoner er vist i Figur 2-Figur 6. Stasjonene SSPI-1, S-9 og SB-7 (Figur 2) var lokalisert nær utslippspunktet. Bildene viste tykke avsetninger av et materiale med en relativt jevn lys farge og tydelig lagdeling. Lagdelingen kan skyldes variasjoner i produksjon eller utslippsforhold eller naturlige forhold som for eksempel episoder med sterk vind eller nedbør eller årstidsvariasjoner med økt innblanding av biogent materiale i sommerhalvåret. Det ble ikke observert dyr eller spor etter dyr i disse sedimentene. Lagdelingen viser også at bioturbasjonen har vært liten/fraværende i hele tidsrommet siden avsetning. Veritas overvåking (Bakke *et al.*, 2006) har vist at avsetningene på bunnen nær utslippet er finkornige (100% < 63µm) og at kalkfraksjonen (syreløselig fraksjon) utgjør 90-95% (Tabell 1). Til sammenligning er den opprinnelige sjøbunnen i området, representert ved stasjon SB-17, mer grovkornet med en finfraksjon på 5-18% < 63µm og et kalkinnhold på 33-55 % (Bakke *et al.*, 2006).

Figur 2. SPI-bilder fra utslippsområdet. Bildene viser hvite, nylig avsatte avgangsmasser. Ingen spor etter fauna. Fra venstre mot høyre: SSPI-1, S-9, SB-7.

Fravær av spor etter organismer på stasjonene nærmest utslippspunktet skyldes mest sannsynlig høy sedimentasjonshastighet (nedslamming). Det brune toppsjiktet som var tilstede på de fleste av de andre stasjonene i deponiområdet, tydet på en tidvis tilførsel av partikler fra naturlig sedimentering som kan være et næringsgrunnlag for bunnfauna. Følgelig vil negative effekter av nedslamming på bunnfaunaen trolig avta med økende avstand fra utslippspunktet. På disse stasjonene kan andre faktorer som partiklenes størrelse og form, sedimentenes konsistens, hemmet næringsopptak eller toksisitet av prosesskjemikalier, ha bidratt til utarming av bunnfaunaen.

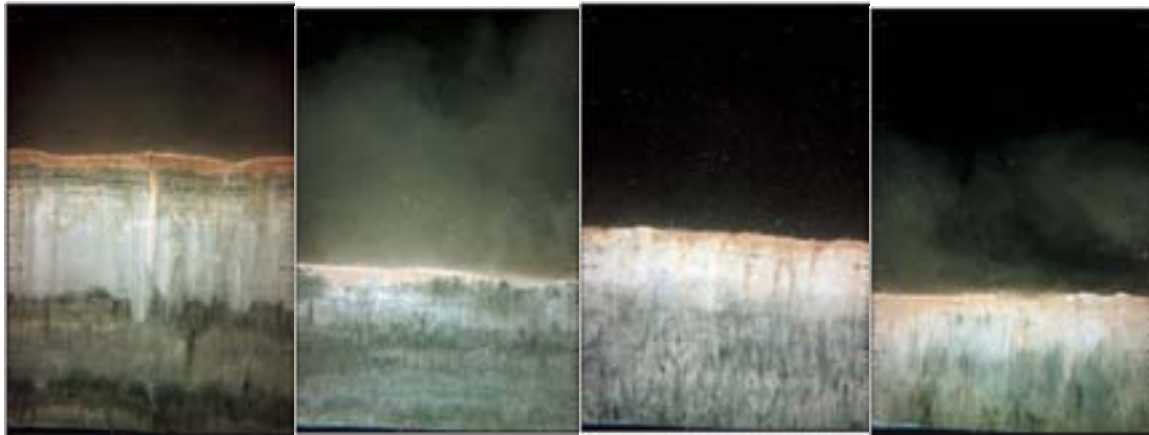
Både øst og vest for utslippspunktet var fargen mørkere grå eller gråspettet og sedimentene var typisk dekket med et tynt (<10 mm), brunt topplag der dyr og spor etter dyr forekommer på de fleste bildene. Bildene i Figur 3 og Figur 4 viser at disse sedimentene er klart preget av utslippet. Tynt toppsjikt, lite innblanding i underliggende lag og lav forekomst av graveganger tyder på at bioturbasjonen er liten i området. Dette var særlig tydelig på stasjon S-25 som viser en godt bevart lagdeling under det brune topplaget. Slik lagdeling viser fravær av en aktiv, bioturbierende bunnfauna. Bløtbunnsfaunaen i området var i 2005 nokså variabel med typisk diversitet (H') mellom 1.7 ("dårlig") og 3.5 ("god") (Bakke *et al.*, 2006).

Figur 3. SPI bilder fra området øst for utslippet. Fra venstre mot høyre: S-25, S-5, S-4, S-39. Bildene viser sedimenter dominert av avgangsmasser, og et tynt topplag med naturlig, sedimentert materiale og spor etter organismer.

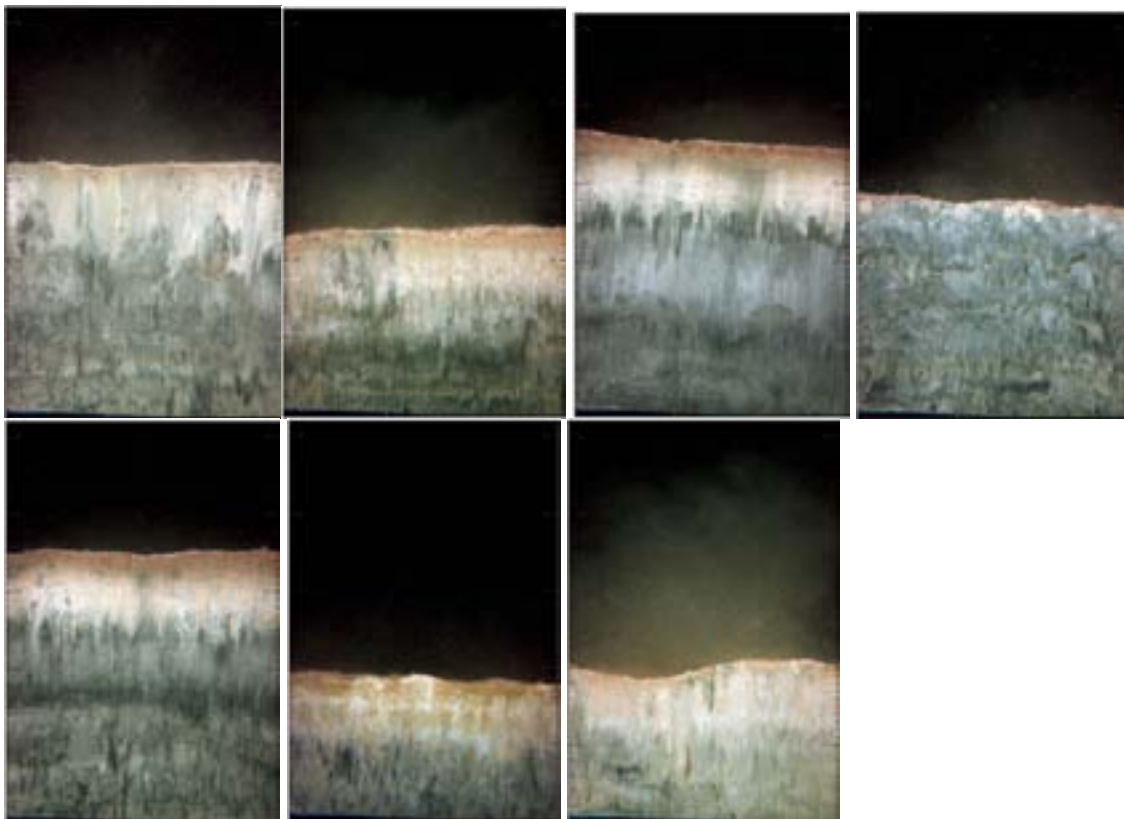
Figur 4. SPI bilder fra området like vest for utslippet. Fra venstre mot høyre, øverste rekke: SB-11, S-11, SB22. Nederste rekke SB-13, S-27, S-28, S-29. Bildene viser sedimenter dominert av avgangsmasser, og et tynt topplag med naturlig, sedimentert materiale og spor etter organismer.

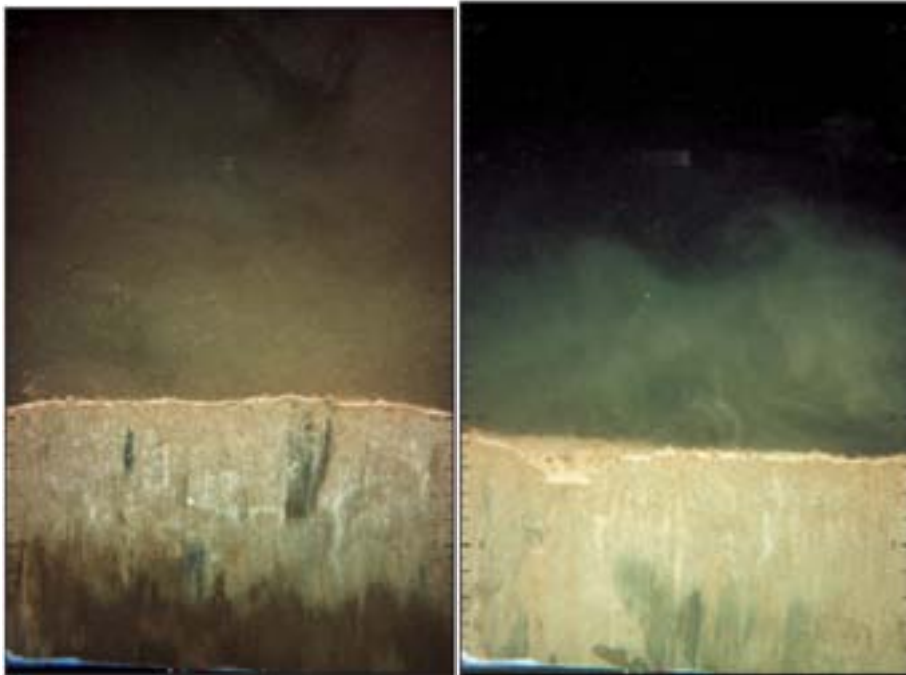
Figur 5. SPI bilder fra de to stasjonene lengst syd, S-38 (venstre) og S-30 (høyre). Bildene viser naturlig sedimentert materiale med tydelige innslag av avgangsmasser. Mange synlige dyr i overflaten.

De to stasjonene lengst mot syd (S-30 og S-38) (Figur 5) viser mindre spor etter avgangsmateriale og større innslag av brune, naturlige avsetninger. Det var også hyppigere spor av rørbyggende og gravende organismer i disse sedimentene. Denne bedringen fortsetter på de tre stasjonene utenfor deponiet, lengst vest i det undersøkte området (Figur 6). Spor etter avgangsmateriale var tydelig på SB-15 og SB-16, men ikke på SB-17. Dette var i overensstemmelse med faunaundersøkelsene i 2005 som viste høyere diversitet på SB-17 ($H' = 5.6$) enn på stasjon SB-15 ($H' = 4.9$) (Bakke m.fl., 2006) (Tabell 1).

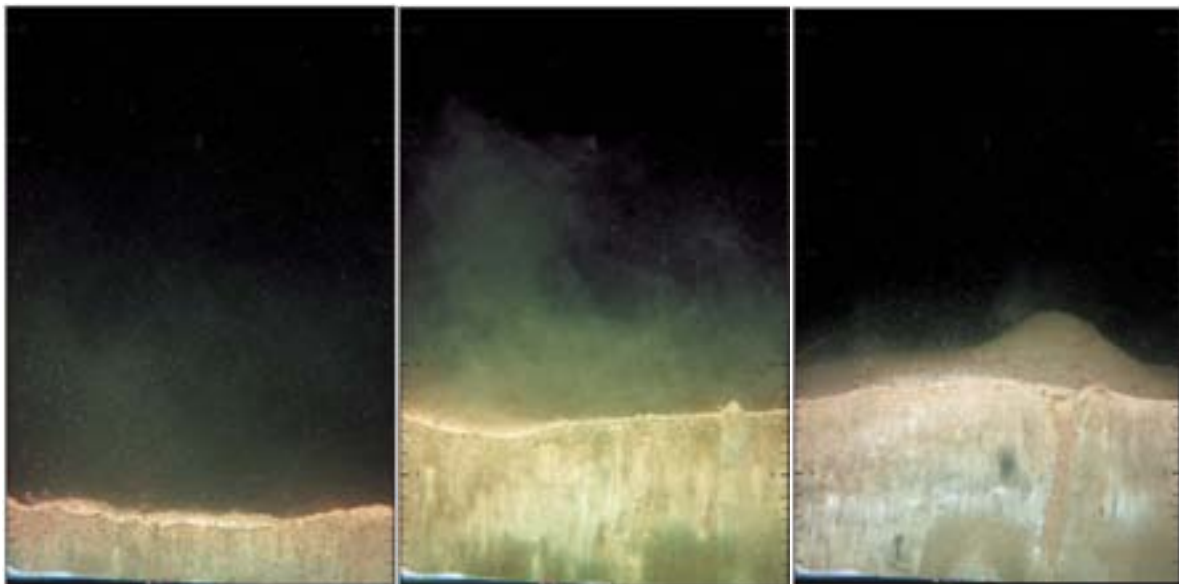
Figur 6. SPI-bilder fra det vestlige området, SB17, SB-16 og SB-15. De tre stasjonene representerer overgangen fra en lite påvirket sjøbunn (SB-17, venstre bilde) til et sediment med innslag av avgangsmateriale (SB-15, høyre bilde). Alle de tre bildene viser rikelig med graveganger og rør etter sedimentlevende organismer. På bildet til høyre ses en faunagang gravet ut av en stor organisme og en haug i bakgrunnen som kan være lagt opp av samme organisme. På bildet til venstre stikker tykke rør etter rørboende organismer opp av sedimentet, og flere graveganger er synlige.

Når stasjonene sorteres langs øst-vest akse i fjorden ses en gradvis økning av penetrasjonsdypet fra 3 cm på stasjon SB-17 lengst vest til 24 cm på SSPI-1 like ved utslippet (Figur 7). Fra utslippspunktet avtok penetrasjonsdypet på de sørligste stasjonene til 9 cm på S-39. Vekten på kameraet ble redusert på stasjonene nærmest utslippspunktet for å redusere penetrasjonen. Variasjonene i penetrasjonsdyp skyldes trolig først og fremst at avsetningene konsoliderer over tid, slik at eldre avsetninger (Figur 5, Figur 3, Figur 4) gir lavere penetrasjon enn ferske avsetninger nær utslippspunktet (Figur 2). Bare lengst vest i området (stasjonene SB 15-17) er det sannsynlig at penetrasjonsdypet reduseres fordi kameraet kommer ned i den opprinnelige sjøbunnen (Figur 6).

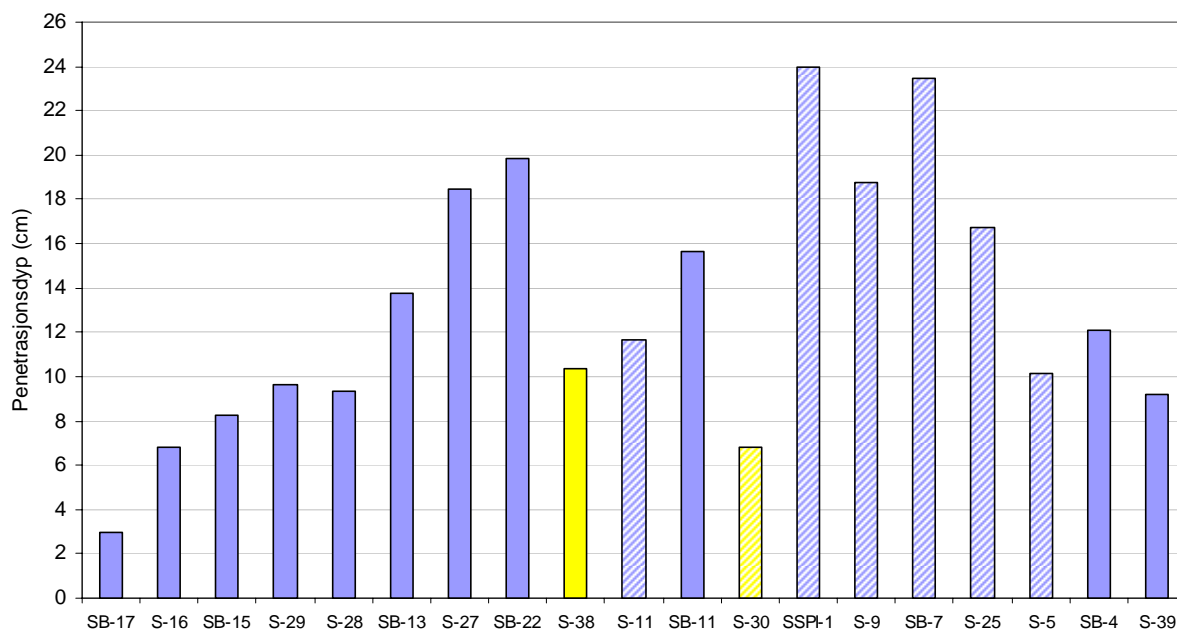
Figur 7. Penetrasjonsdyp på SPI-stasjoner i Frænfjorden sortert fra vest (SB-17) mot øst (S-39). Helfarget søyle viser stasjoner der det ble brukt 16.8 kg lodd på kameraet. Stripet søyle markerer stasjoner der loddene var tatt for å redusere penetrasjonen. De to stasjonene lengst syd (bilder i Figur 5) er markert med gule søyler.

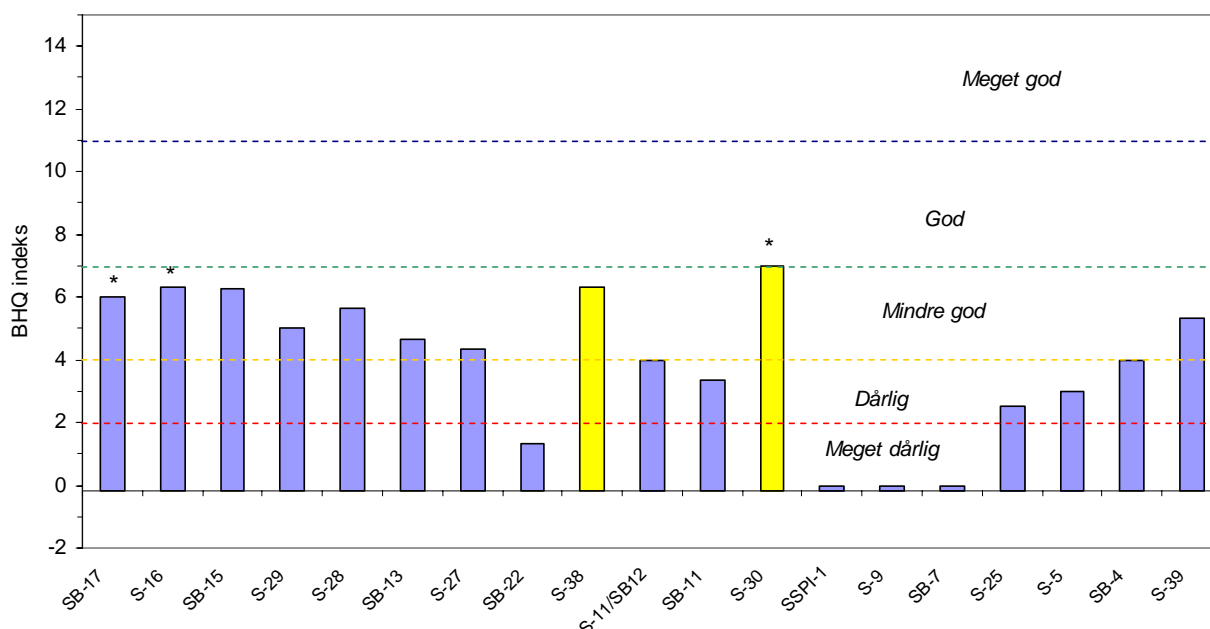
Indeksen viste at tilstanden varierte fra meget dårlig på stasjonene nærmest utslippspunktet (SSPI-1, S-9 og SB-7) til mindre god på stasjonene lengst unna, dvs både mot øst, syd og vest (Figur 8). Det kan ikke utelukkes at stasjonene S-30, S-16 og S-17 ville ha oppnådd bedre klassifisering dersom kameraet ved bruk av mer vekter hadde blitt presset lenger ned i sedimentene.

Figur 8. BHQ indeks beregnet på grunnlag av SPI-bildene. Stiplede linjer angir grenseverdier for miljøtilstand. * markerer at BHQ kan være underestimert på grunn av utilstrekkelig penetrasjonsdyp. De to stasjonene lengst syd er markert med gule søyler.

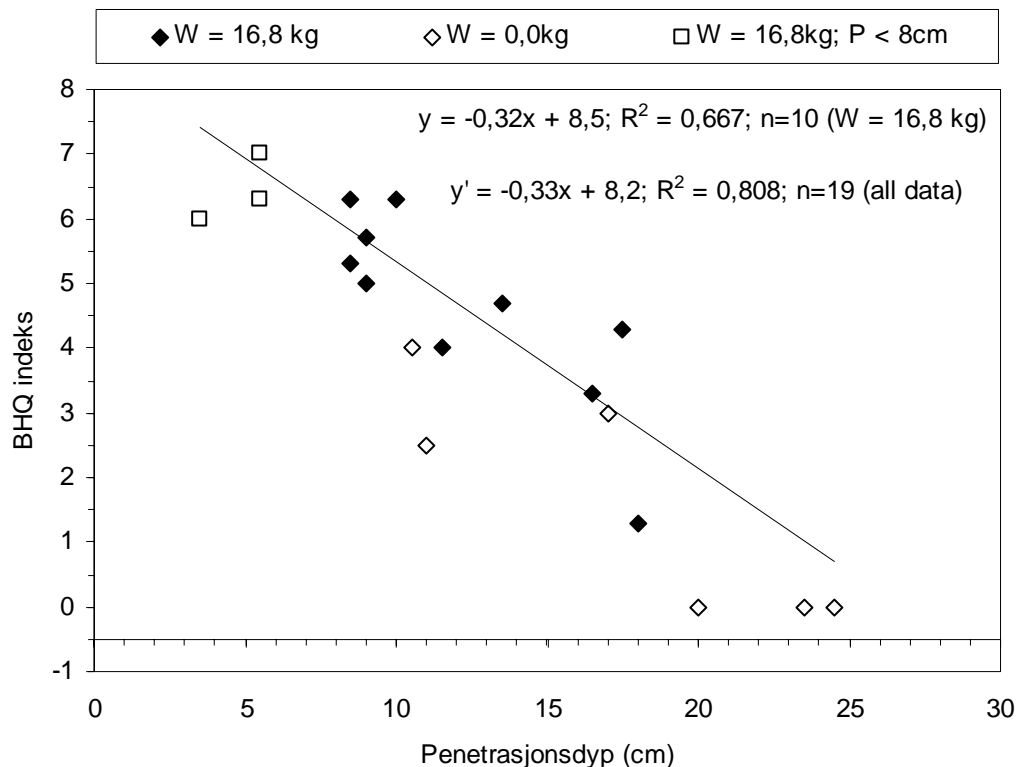
BHQ avtok tydelig med økende penetrasjonsdyp (Figur 9). Lineær regresjon ga en korrelasjonskoeffisient $R^2 = 0.667$ for de 10 observasjonene der det ble benyttet samme mengde lodd på kameraet (16,8 kg) og penetrasjonsdypet var tilstrekkelig stort for å tilfredstille kravet til beregning av BHQ ($P > 8\text{cm}$). Ved å inkludere samtlige 19 stasjoner fikk vi en korrelasjonskoeffisient $R^2 = 0.808$, og som vist av de to funksjonene y og y' i Figur 9, ble ikke regresjonslinjen vesentlig endret. Korrelasjonen mellom de to datasettene synes å bekrefte sammenhengen mellom tilførsle av prosessavgang og effekter på bunnfauna.

Figur 9. Lineær regresjon mellom BHQ-indeks og penetrasjonsdyp. Optrukket linje og funksjonen y er beregnet på grunnlag av de ti observasjonene med W=16,8 kg lodd på kameraet og bildedybde P>8 cm. Funksjonen y' er beregnet fra alle 19 observasjonene. Korrelasjonskoeffisienten $R^2 > 0.66$ viser at det er en forholdsvis god korrelasjon mellom de to observasjonene.
